Leirfossvegen 71

Geoteknisk vurdering

DATO / REVISJON: 08. august 2023 / 02

DOKUMENTKODE: 10247156-RIG-RAP-002

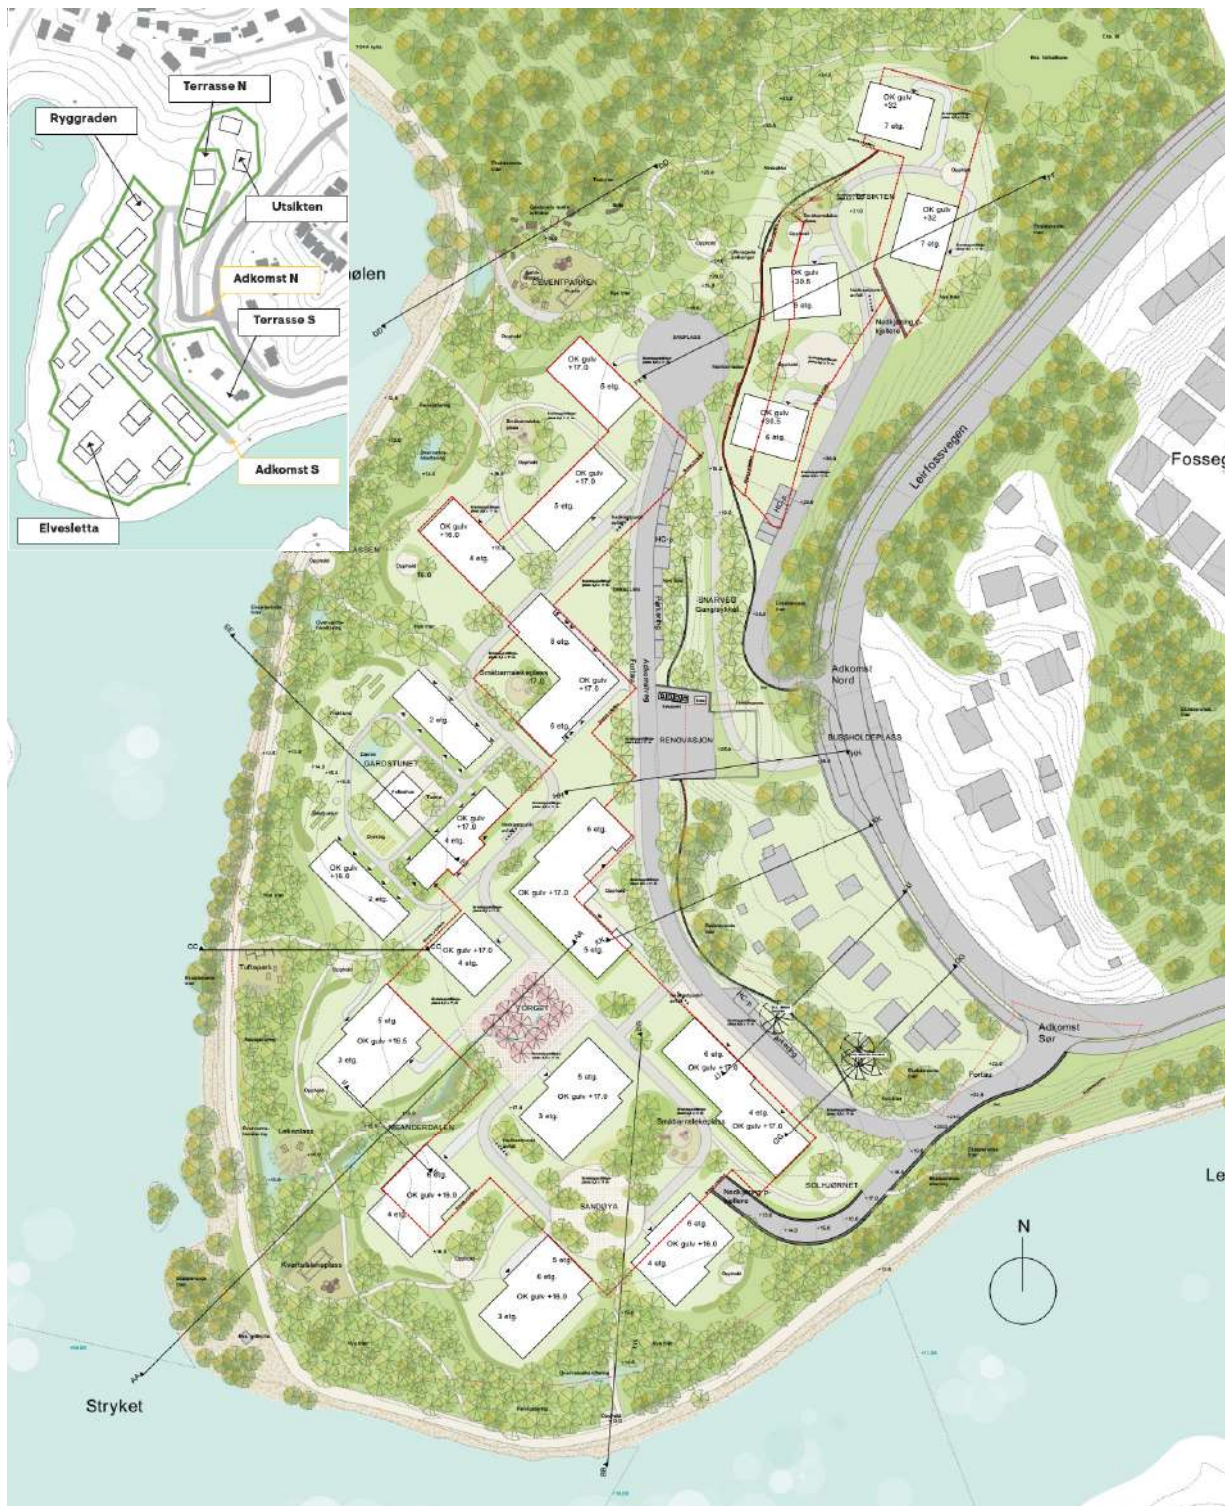
Illustrasjonsplanen viser et volumstudium på ca. 31,750m² BRA, tilsvarende ca. 570 leiligheter. Totalt utgjør dette ca. 45,000m² BTA, inkl. p-kjellere med boder på 18,700m².

Figur 2-1 Illustrasjonsplan og oversikt bebyggelse utarbeidet av PKA/Agraff Arkitektur AS.

I tillegg til platået ved elvesletta, er det foreslått boligbebyggelse i ravinen nord på tomta («Utsikten» og «Terrassen N») (se Figur 2-1). Forslaget forutsetter at massebalansen beholdes, at området sikres ved å tilføre masser nederst i ravinen og nede på Elvesletta, og at utbyggingen vil utføres i en rekkefølge som er gunstig for områdestabilitet. Utbygging vil måtte utføres i en rekkefølge som anvist i denne rapport, jfr. avsnitt 8.3.

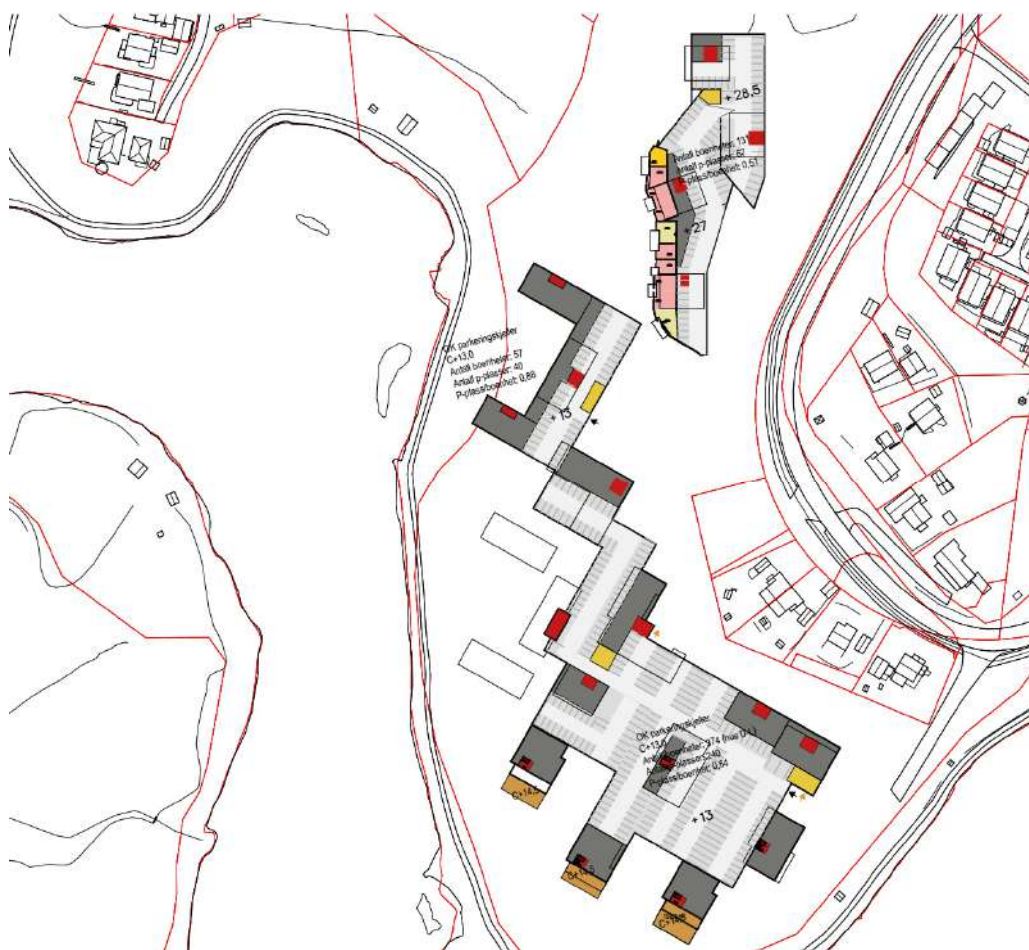
Felles parkeringskjeller i ett/to nivå planlegges etablert under noen av byggene. Utstrekning av planlagt parkeringskjeller og planlagte høyder for overkant kjellergulv er vist på plantegning i Figur 2-2.

Figur 2-2 Plantegning som viser planlagt parkeringskjeller, utarbeidet av PKA og datert 13.04.2023

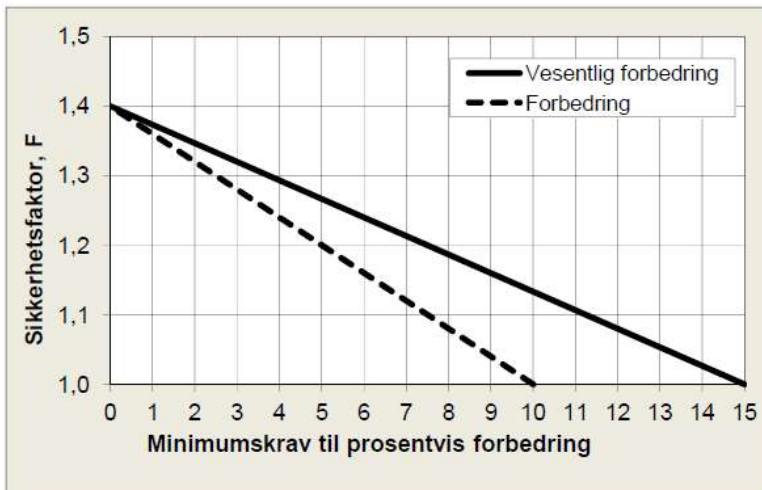
Figur 6-1 Krav til prosentvis forbedring i henhold til opprinnelig sikkerhetsfaktor. Fra NVE veileder 1/2019.

Tiltakskategori	Lav faregrad	Middels faregrad	Høy faregrad
K3	Ikke forverring	Forbedring	
K4	Forbedring		Vesentlig forbedring

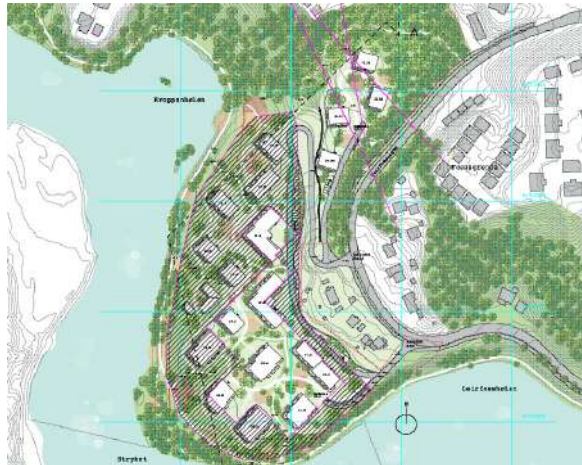
Fase 1 – Oppfylling ved elvesletta

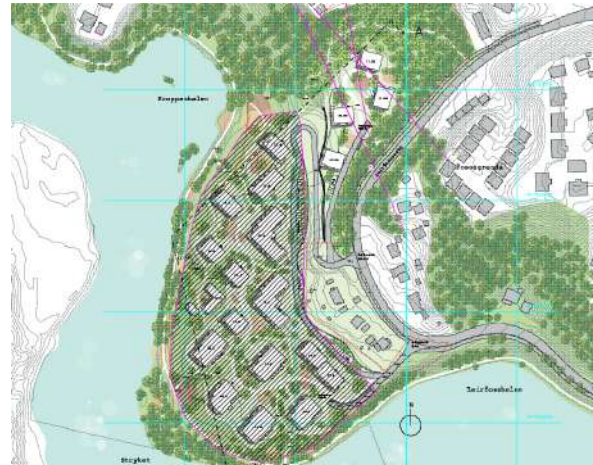
Fase 2 – Etablering av felles parkeringskjeller og bygging av boligblokker ved elvesletta

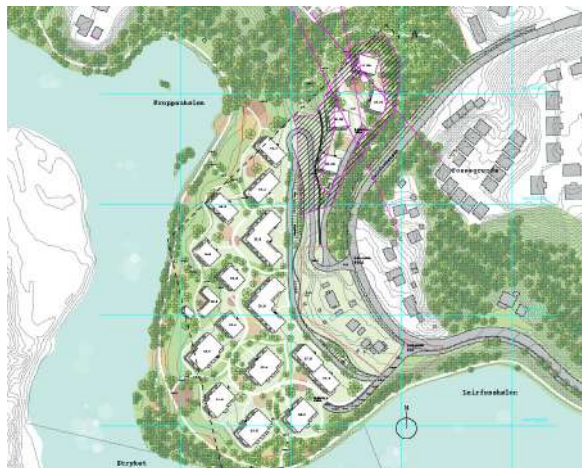
Fase 3 – Etablering av motfyllinger og fyllinger utenfor kjellerareal i ravinedalen

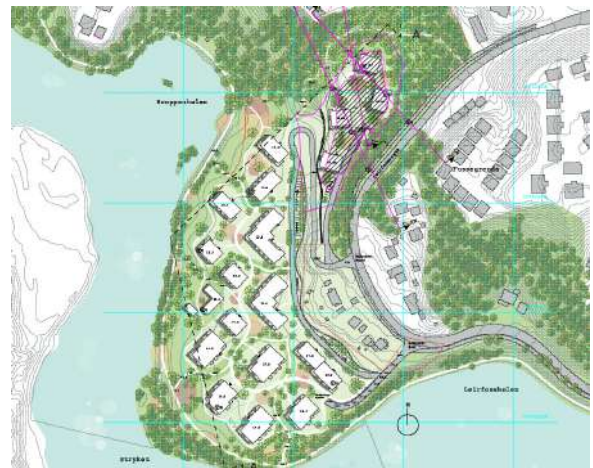
Fase 4 – Utgraving for parkeringskjeller i ravinedalen

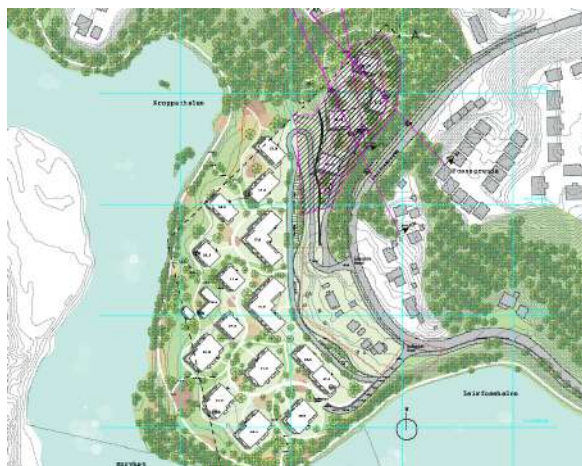
Fase 5 – Etablering av bebyggelse i ravinedalen

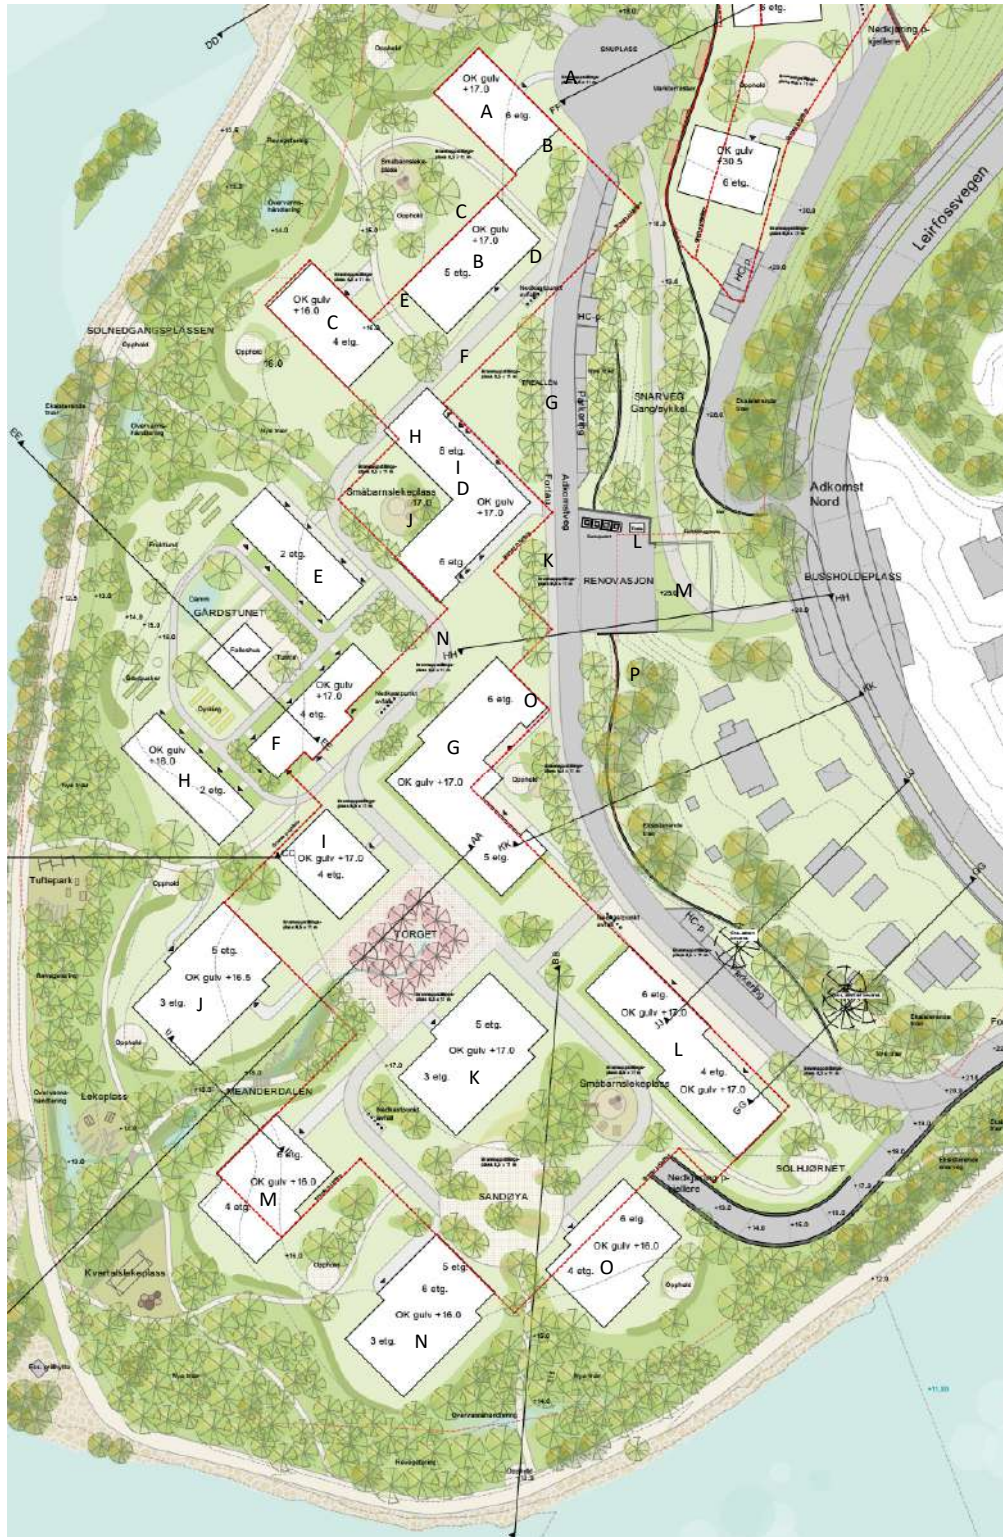
Figur 10-2 Planlagt bebyggelse ved Elvesletta og Ryggraden. Utsnitt fra illustrasjonsplan utarbeidet av PKA/Agraff Arkitektur AS

På Elvesletta er det i forbindelse med nye og tidligere utførte grunnundersøkelser hovedsakelig påtruffet et topplag bestående av fyllmasser med en mektighet på opptil 4 m, over original fast leire. Det vurderes foreløpig at de fleste planlagte boligblokkene kan fundamentes direkte på kvalitetsfylling av sprengstein/pukk. For de høyeste boligblokkene som ligger øst på området, i Ryggraden, vurderes pelefundamentering foreløpig som aktuell fundamenteringsmetode.

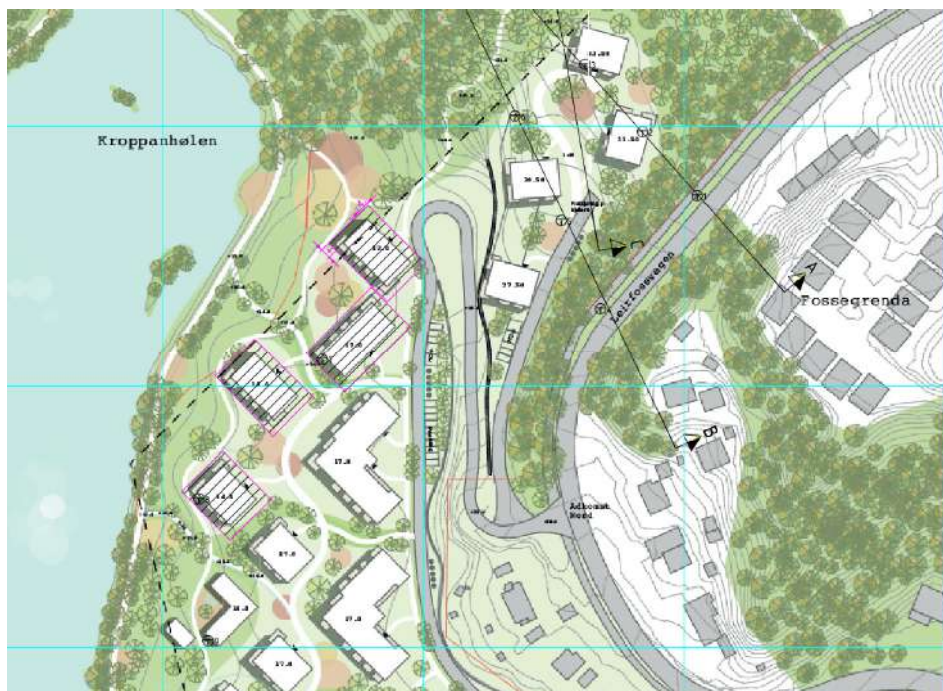
Omtrentlig omfang av masseutskifting er vist i Figur 10-3. Volum av masseutskifting basert på arealet til bygg A, B C og E er beregnet til å være ca. 2,700 m³.

Figur 10-3 Omtrentlig omfang av masseutskifting på tomta.

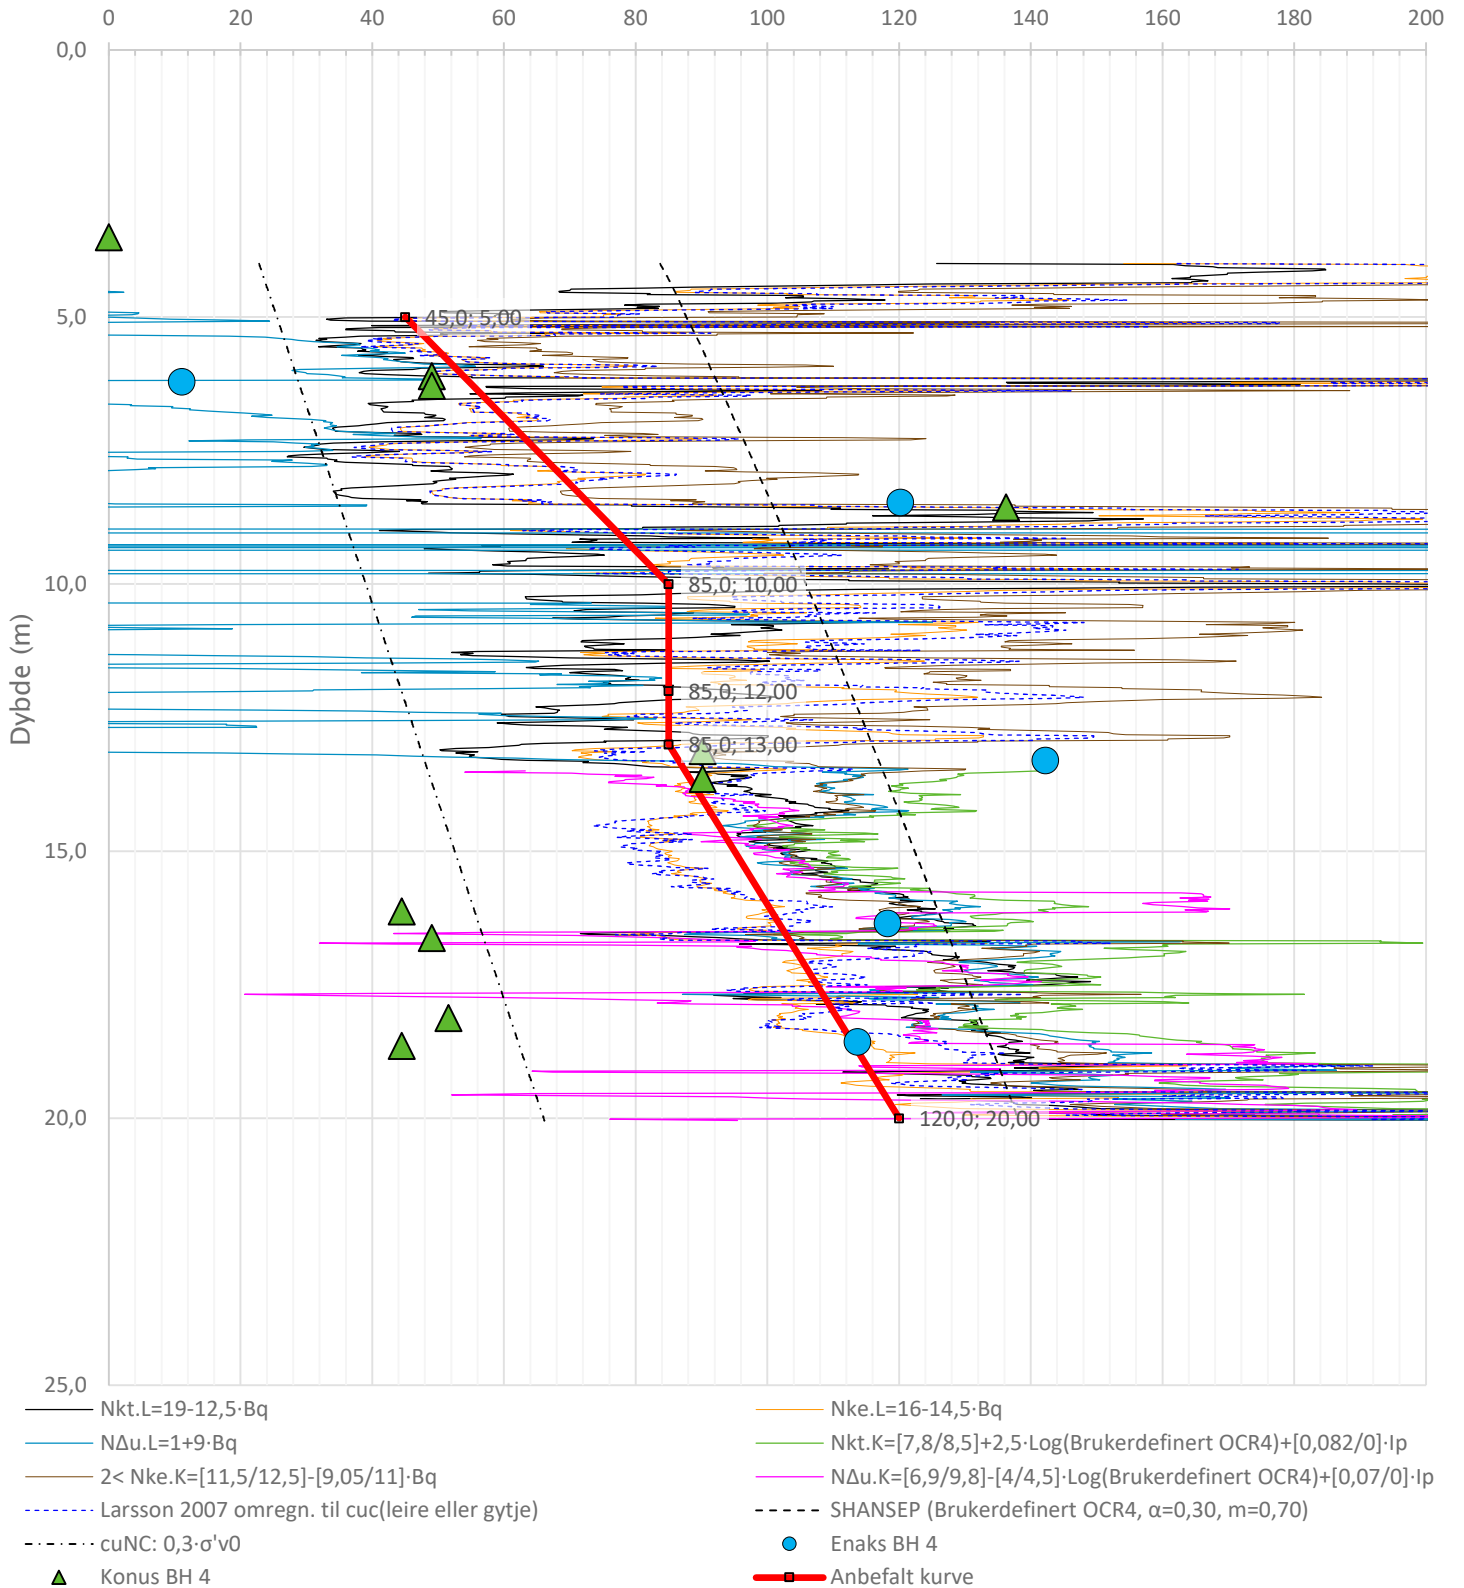
Udrenert aktiv skjærfasthet, c_{ucptu} (kPa)

Prosjekt Leirfossvegen 71	Prosjektnummer: 10247156 Rapportnummer: 10247156-RIG-001	Borhull Kote +34,9 4
Innhold Tolkning av udrenert aktiv skjærfasthet		Sondennummer 4672
Multiconsult	Utført YA	Kontrollert KONK
	Divisjon Utbygging	Dato sondering 18.10.2022
	Godkjent KONK	Anvend.klasse 1
	Revisjon 0	RIG-TEG- 500.7
	Rev. dato 19.01.2023

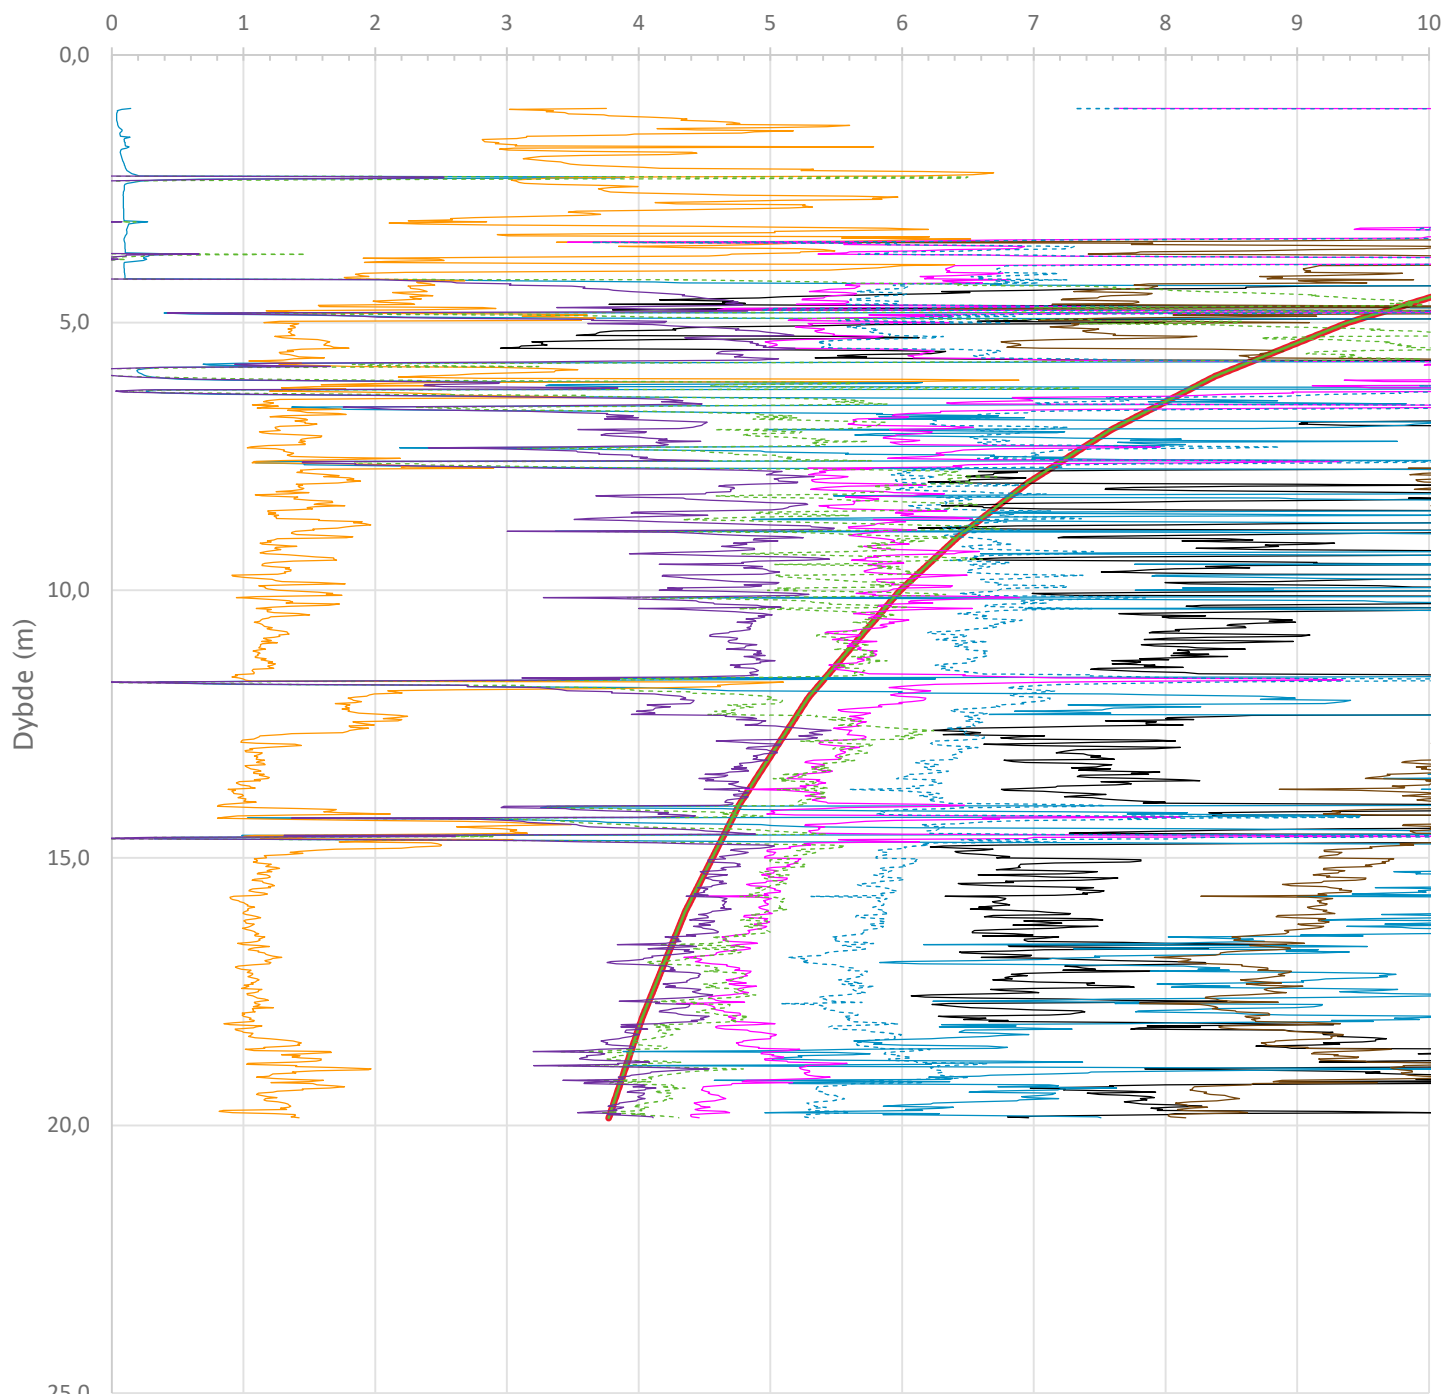
Prosjekt Leirfossvegen 71			Prosjektnummer: 10247156 Rapportnummer: 10247156-RIG-RAP-002		Borhull Kote +22,6 6
Innhold Prekonsolideringstrykk, σ'_c			Sondennummer 4672		
Multiconsult	Utført YA	Kontrollert KONK	Godkjent KONK		Anvend.klasse 1
	Divisjon Utbygging	Dato sondering 19.10.2022	Revisjon 0	Rev. dato 19.01.2023	Figur 501.5

Overkonsolideringsgrad, OCR (-)

- Valgt kurve: OCR4
- OCR1 Karlsrud et al. 2005 - Bq
- OCR2 Karlsrud et al. 2005 - $\Delta u/\sigma'_{v0}$
- OCR3 Karlsrud et al. 2005 - Qt
- OCR4 Brukerdefinert OCR
- OCR5 σ'_{c1} Mayne 2012
- OCR6 σ'_{c2} Larsson 2007
- OCR7 σ'_{c7} Sandven 1990
- OCR8 σ'_{c8} Sandven 1990
- OCR9 σ'_{c9} Mayne 2011
