Nedre Romerike vann- og avløpsselskap IKS og Nittedal kommune

## ► **VA på langs - Områdestabilitetsutredning**

Oppdragsnr.: **52109281** Dokumentnr.: **52109281 - RIG04** Versjon: **F07** Dato: **2025-05-23**

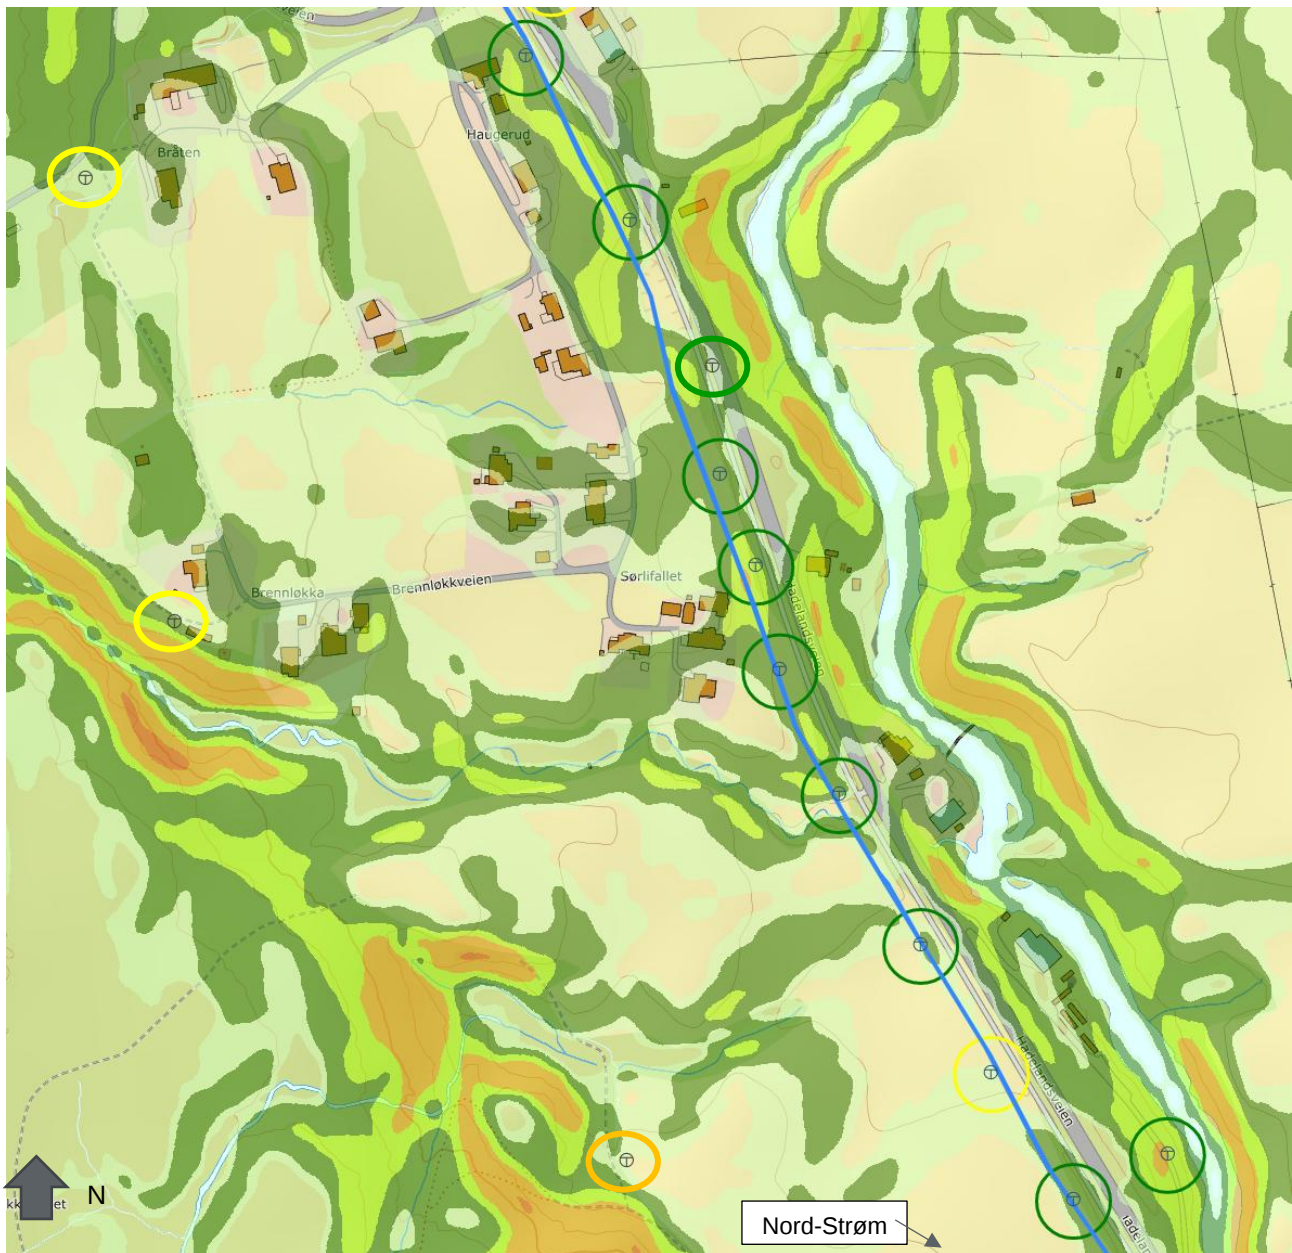
Figur 8 Oversiktsbilde med terrenghelning, borpunkt med tolket kvikkleire og skissert va-trase. Gul sirkel indikerer leire, oransje sirkel er antatt sprøbrudd og rød er påvist sprøbrudd. Grønn er enten påvist ikke sprøbrudd eller tolket å ikke inneholde leire..

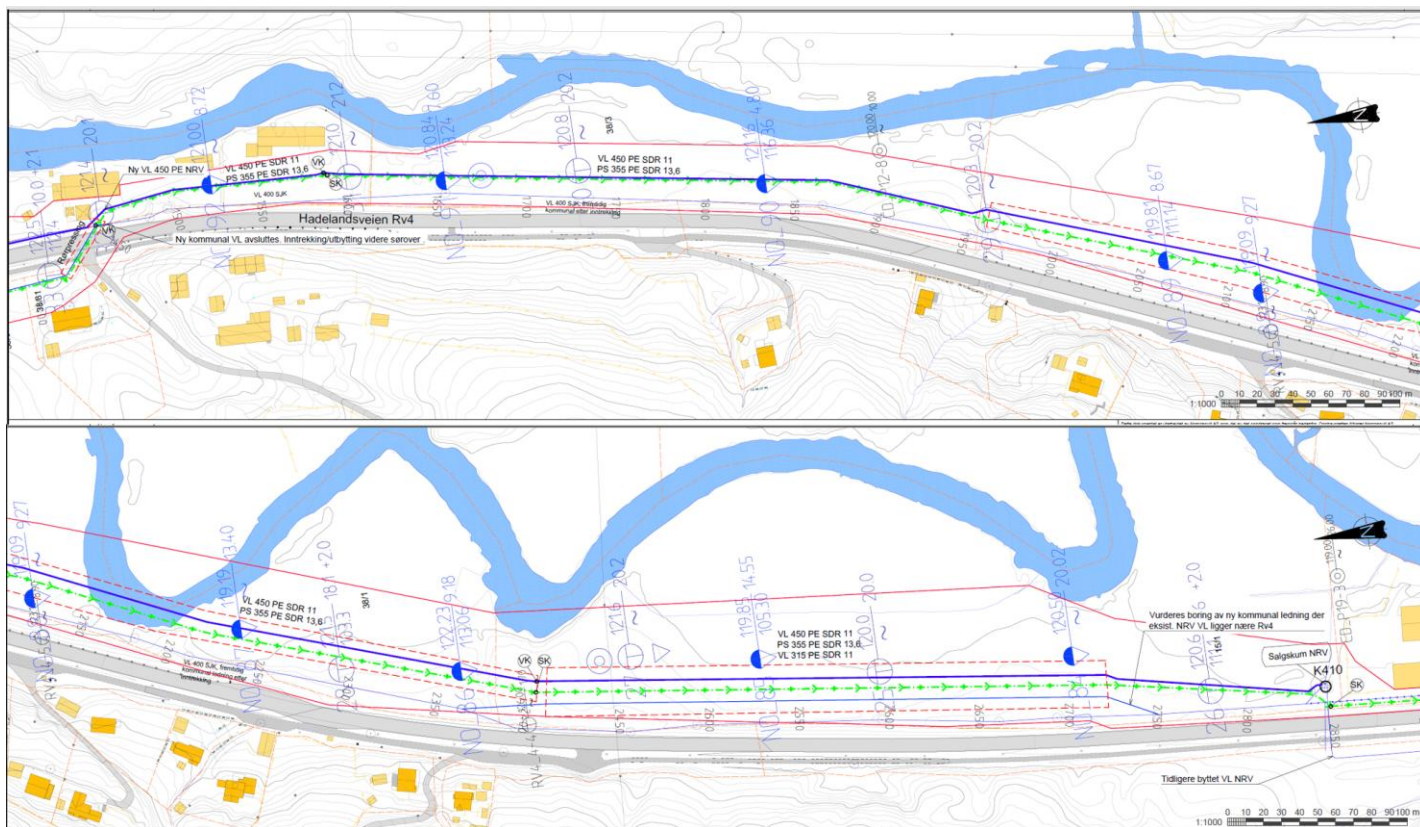
Figur 11 Plantegning med va-trase og aktuelle borpunkt

Sonderingene på strekningen viser generelt bløt leire og er tolket å kunne være sprøbrudd. I et punkt er det påvist sprøbrudd, borpunkt 27. Topografien vest for Rv.4 er bratt, og det er observert berg i dagen og bergskjæring langs store deler av strekningen. Langs Va-traseen er topografien relativt flat. På to steder er det bratt skråning ned mot elva, men basert på sonderingene i RV4\_4-4 og RV4\_4-5 som viser faste masser, er det vurdert at det ikke er fare for områdeskred her. Det er vurdert at skred fra skråninger i øst ikke kan innvirke på traséen da et evt. skred vil måtte krysse elven og gå et stykke opp for å nå traséen.

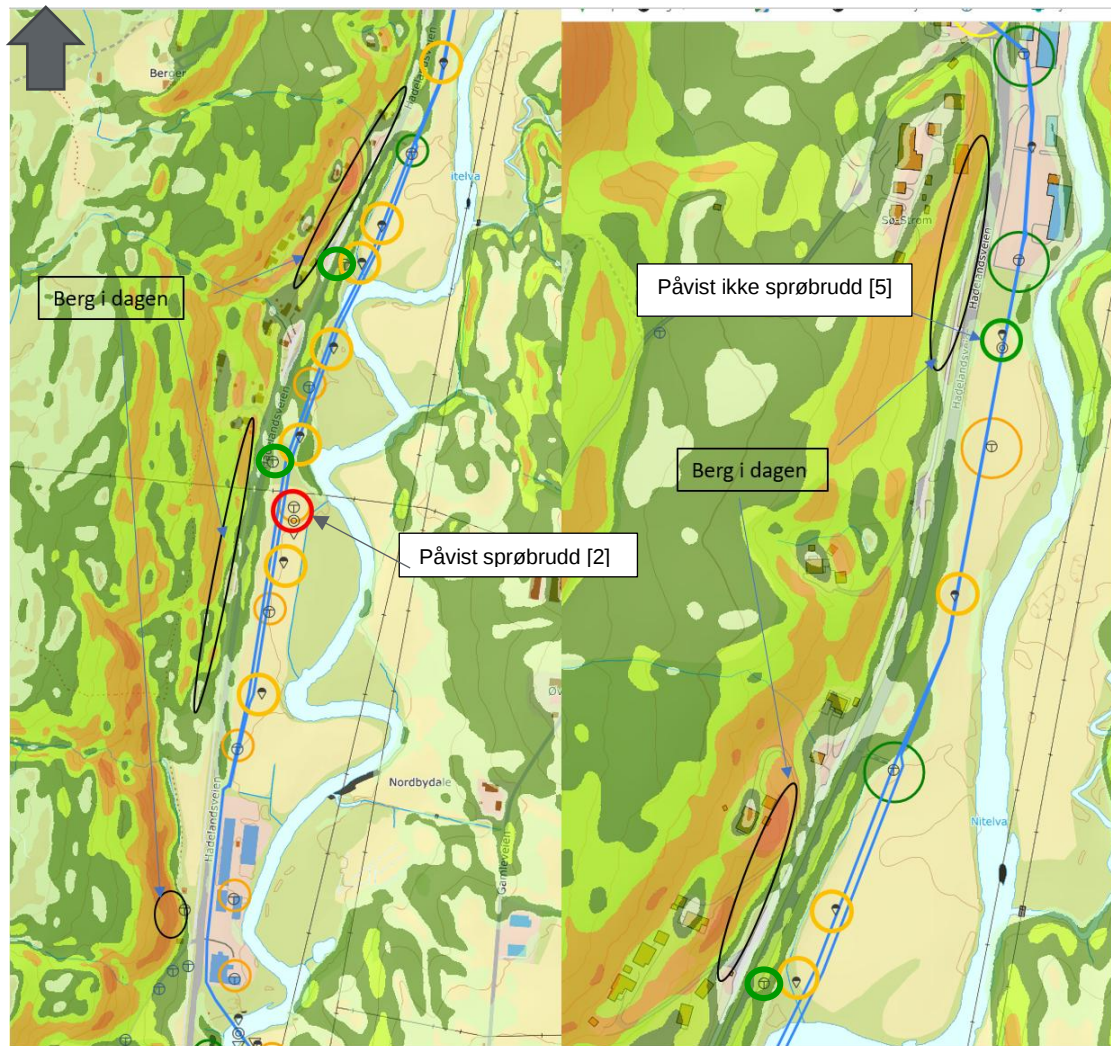
Figur 12 Oversiktsbilde med terrenghelning, borpunkt med tolket kvikkleire og skissert va-trase. Gul sirkel indikerer leire, oransje sirkel er antatt sprøbrudd og rød er påvist sprøbrudd. Grønn er enten påvist ikke sprøbrudd eller tolket å ikke inneholde leire..

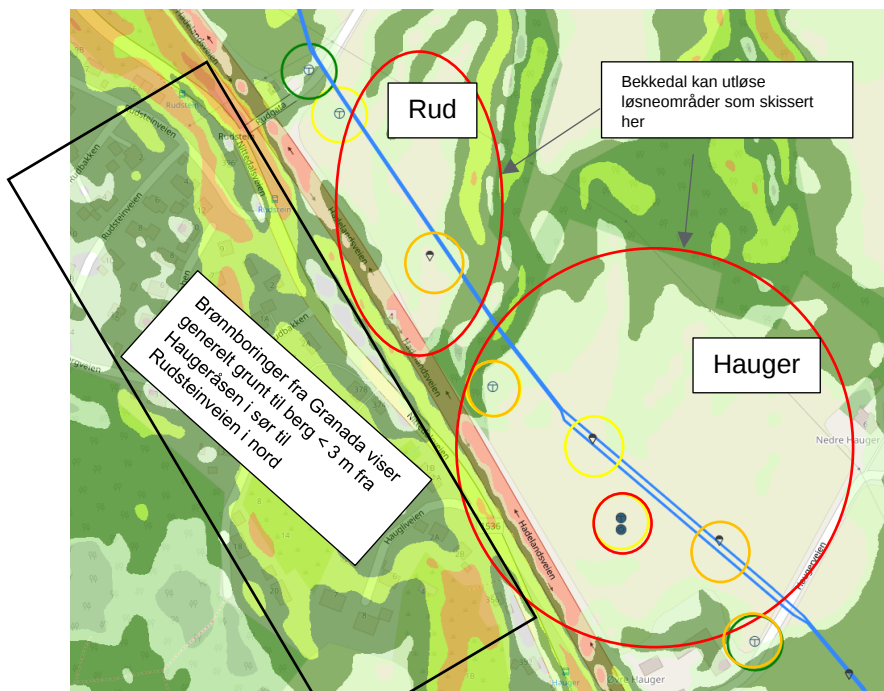
Figur 40 Oversiktsbilde med terrenghelning, borpunkt med tolket kvikkleire og skissert va-trase. Gul sirkel indikerer leire, oransje sirkel er antatt sprøbrudd og rød er påvist sprøbrudd. Grønn er enten påvist ikke sprøbrudd eller tolket å ikke inneholde leire.

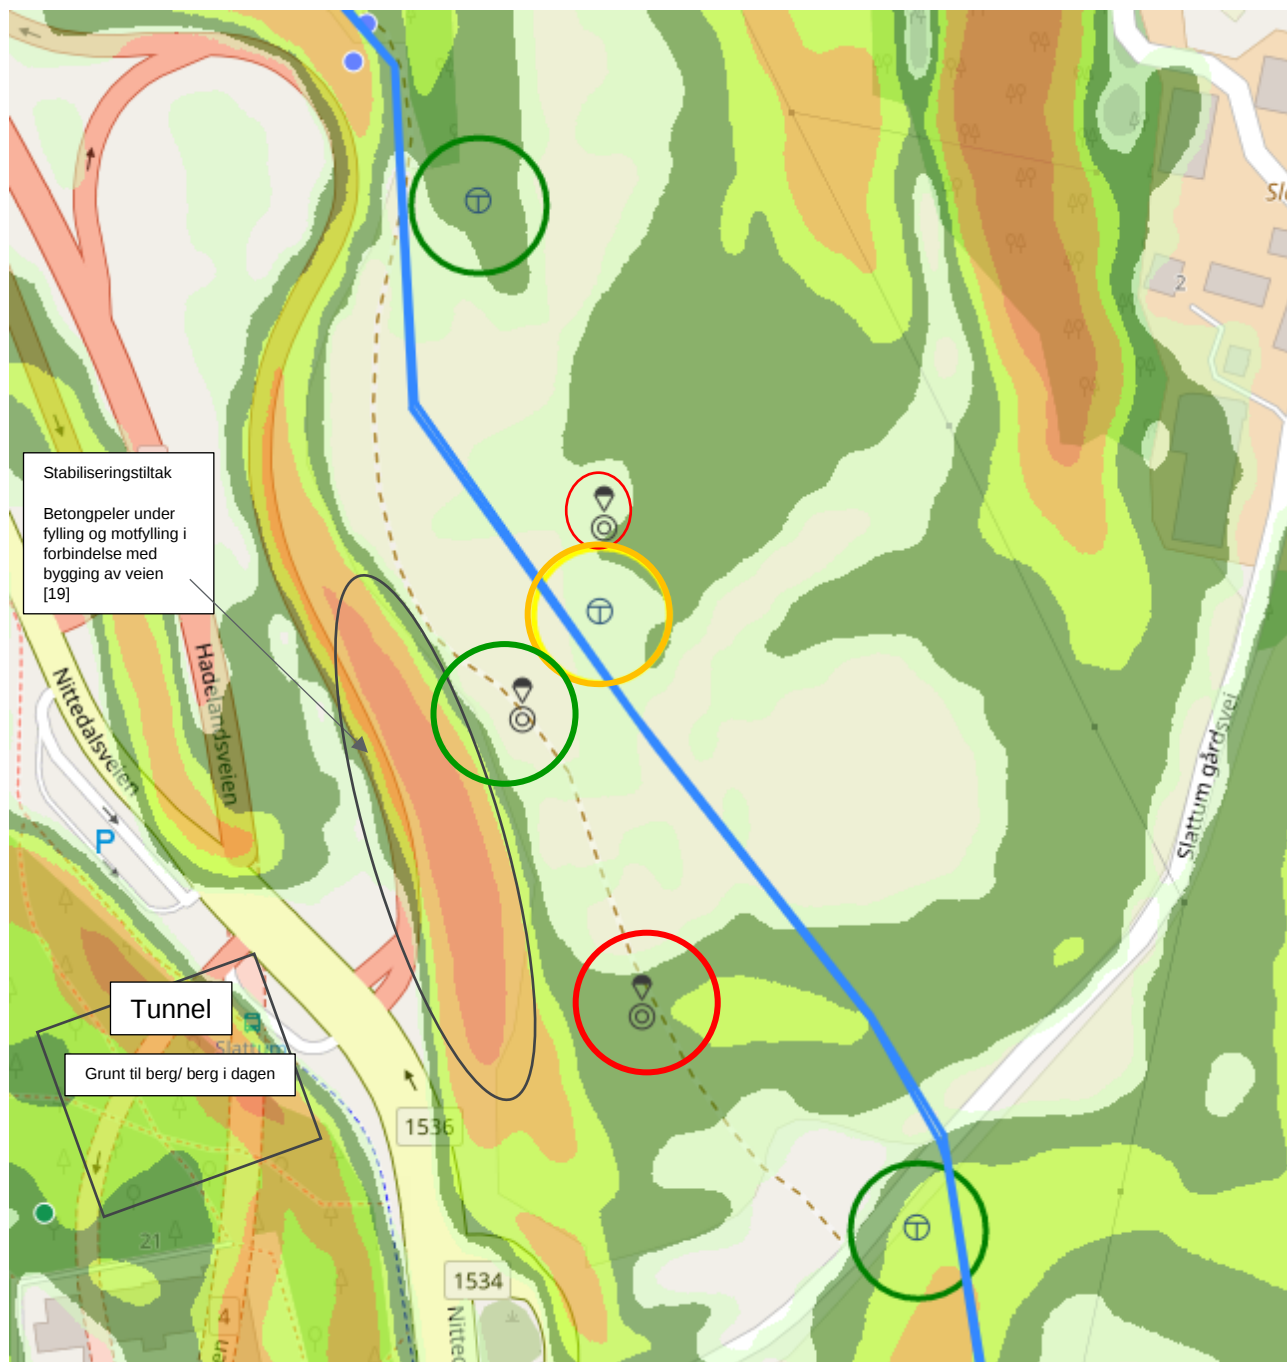
Figur 48 Oversiktsbilde med terrenghelning, borpunkt med tolket kvikkleire og skissert va-trase. Gul sirkel indikerer leire, oransje sirkel er antatt sprøbrudd og rød er påvist sprøbrudd. Grønn er enten påvist ikke sprøbrudd eller ikke tolket å ikke inneholde leire.

Planlagt VA-trasé går over landbruksområde og langs rampe tilknyttet Rv. 4, se skissert trasé i figuren under. I forbindelse med VA på langs-prosjektet er det gjort én sondering på delstrekket. Det er NO\_8 på kt. +148,3 med 5,4 m til påvist berg. Sonderingen antyder et bløtt sjikt i 2-4 m dybde, potensielt sprøbruddmateriale, under antatt fyllmasse eller tørrskorpeleire. Fra tidligere foreligger grunnundersøkelser og vurderinger dokumentert i SVV-dokumenter [13] og [23] i forbindelse med ny Rv. 4. Med henvisning til nevnte rapporter er veiprofiler 2850-3100 relevant for delstrekket omtalt i dette delkapittelet. Figur 49-Figur 51 viser utklipp fra rapportene som beskriver forholdene før etableringen av rampe. Som det fremkommer i rapportene, forekommer det bløt grunn med potensielt store mektigheter. Prøvetakingen viser at det kun er påvist sprøbruddmateriale i to punkt, se markering i figur under.

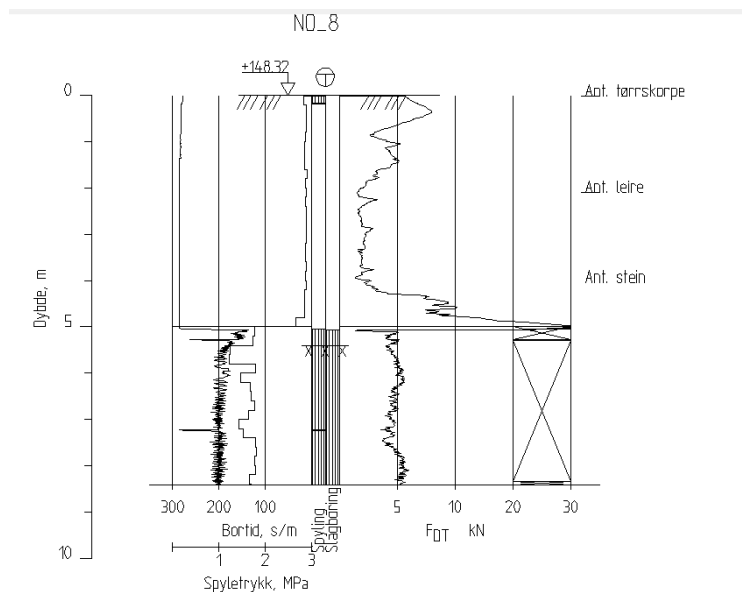
Figur 50: Vurderinger fra detaljplan Rv. 4, [23].

En total vurdering av stabiliteten i kryssområdet tilsier at det må settes inn tiltak for å sikre stabiliteten av rampe nord-øst der rampen ligger ut på bløt grunn. Dette fører til at sikringstiltak må settes inn på partiet profil 2970-3200.

Etter inngående vurdering har en valgt følgende sikrings-tiltak; se oversiktskart, tegn. nr. -16:

- Profil 2970-3080 (Rampe NØ: pr. 20-142). Peling under fylling. Profil 3000 og 3050, tegn. nr.-08-09,

Betongpeler rammes til fjell i rekker. På pelene legges armerte betongstriper som overfører fyllingsvekten til pelene og til fjell. Stripene utformes for å gi 50 % dekning. Pelene rammes med helning 8:1 mot terreng-helningen for å oppta horisontalkrefter fra fyllingen.

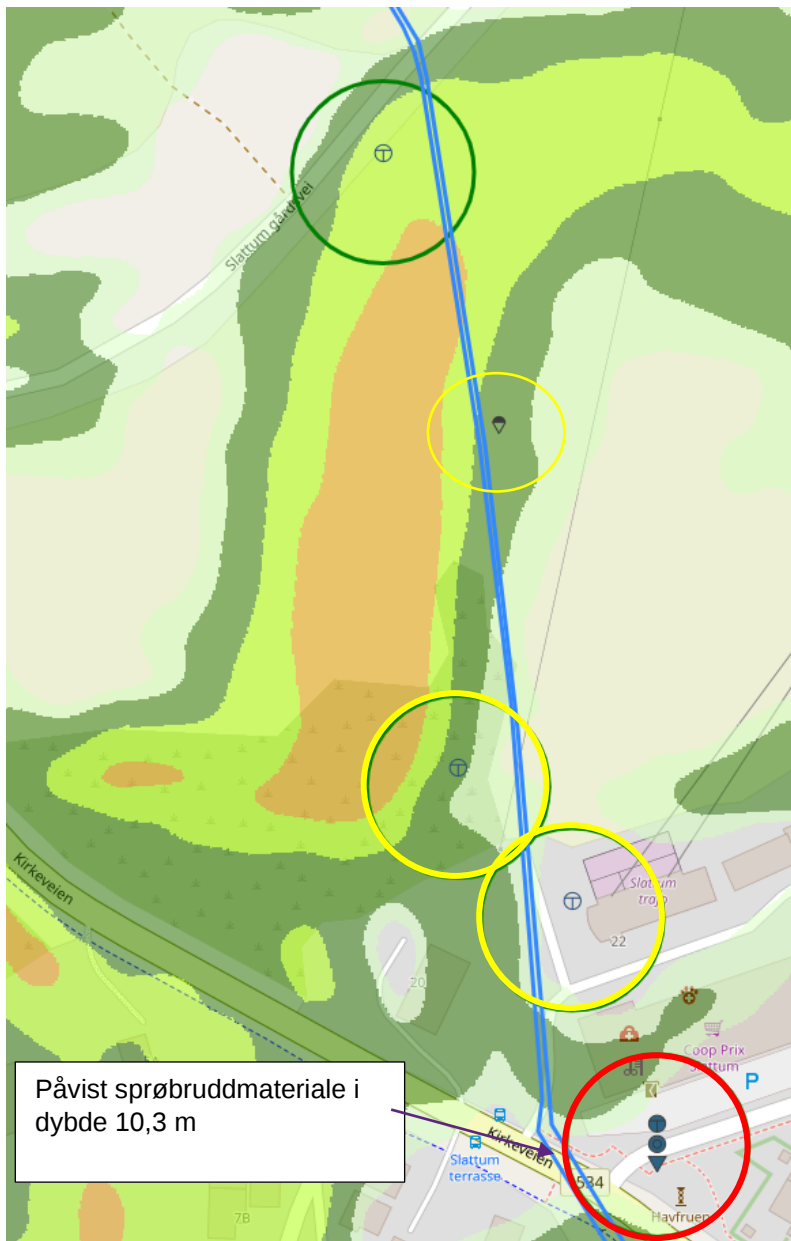
Figur 56 Oversiktsbilde med terrenghelning, borpunkt med tolket kvikkleire og skissert va-trase. Gul sirkel indikerer leire, oransje sirkel er antatt sprøbrudd og rød er påvist sprøbrudd. Grønn er enten påvist ikke sprøbrudd eller tolket å ikke inneholde leire.

SVV-boringer ved skråningstopp, som viser stedvis grunt til berg, se Figur 57, tilsier at områdestabilitet ikke er en problemstilling. I borpunkt NO\_5 er det påvist sprøbruddmateriale i dybde 10,3 m, men det er ikke påvist i prøve tatt i dybde 9,6 m eller 10,6 m. Det vurderes derfor til å ikke være et tykt nok lag til å gi områdestabilitetsproblemer. I tillegg er det ikke tolket sprøbrudd i nærliggende punkt og det er derfor ikke et sammenhengende lag med sprøbruddmateriale på delstrekningen.

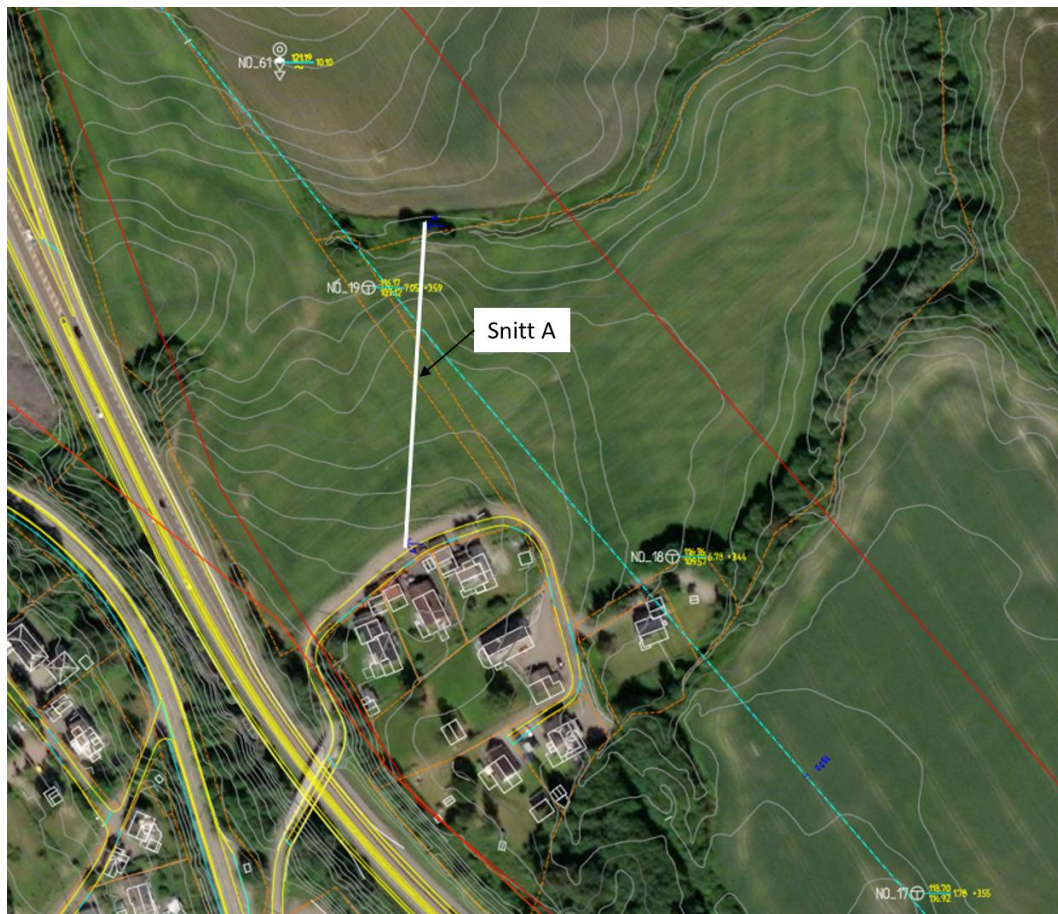
Figur 66 Plassering av snitt A i sone Kjulsveien

Det er gjennomført stabilitetsberegninger på ett snitt i sonen. Plasseringen av snittet er vist i Figur 66.

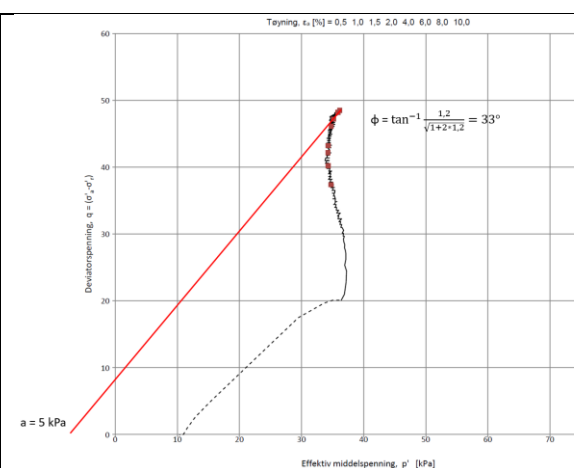
Figur 5 Tolket friksjonsvinkel og attraksjon fra treaksforsøk i NO\_227. Forsøket har høy kvalitet.

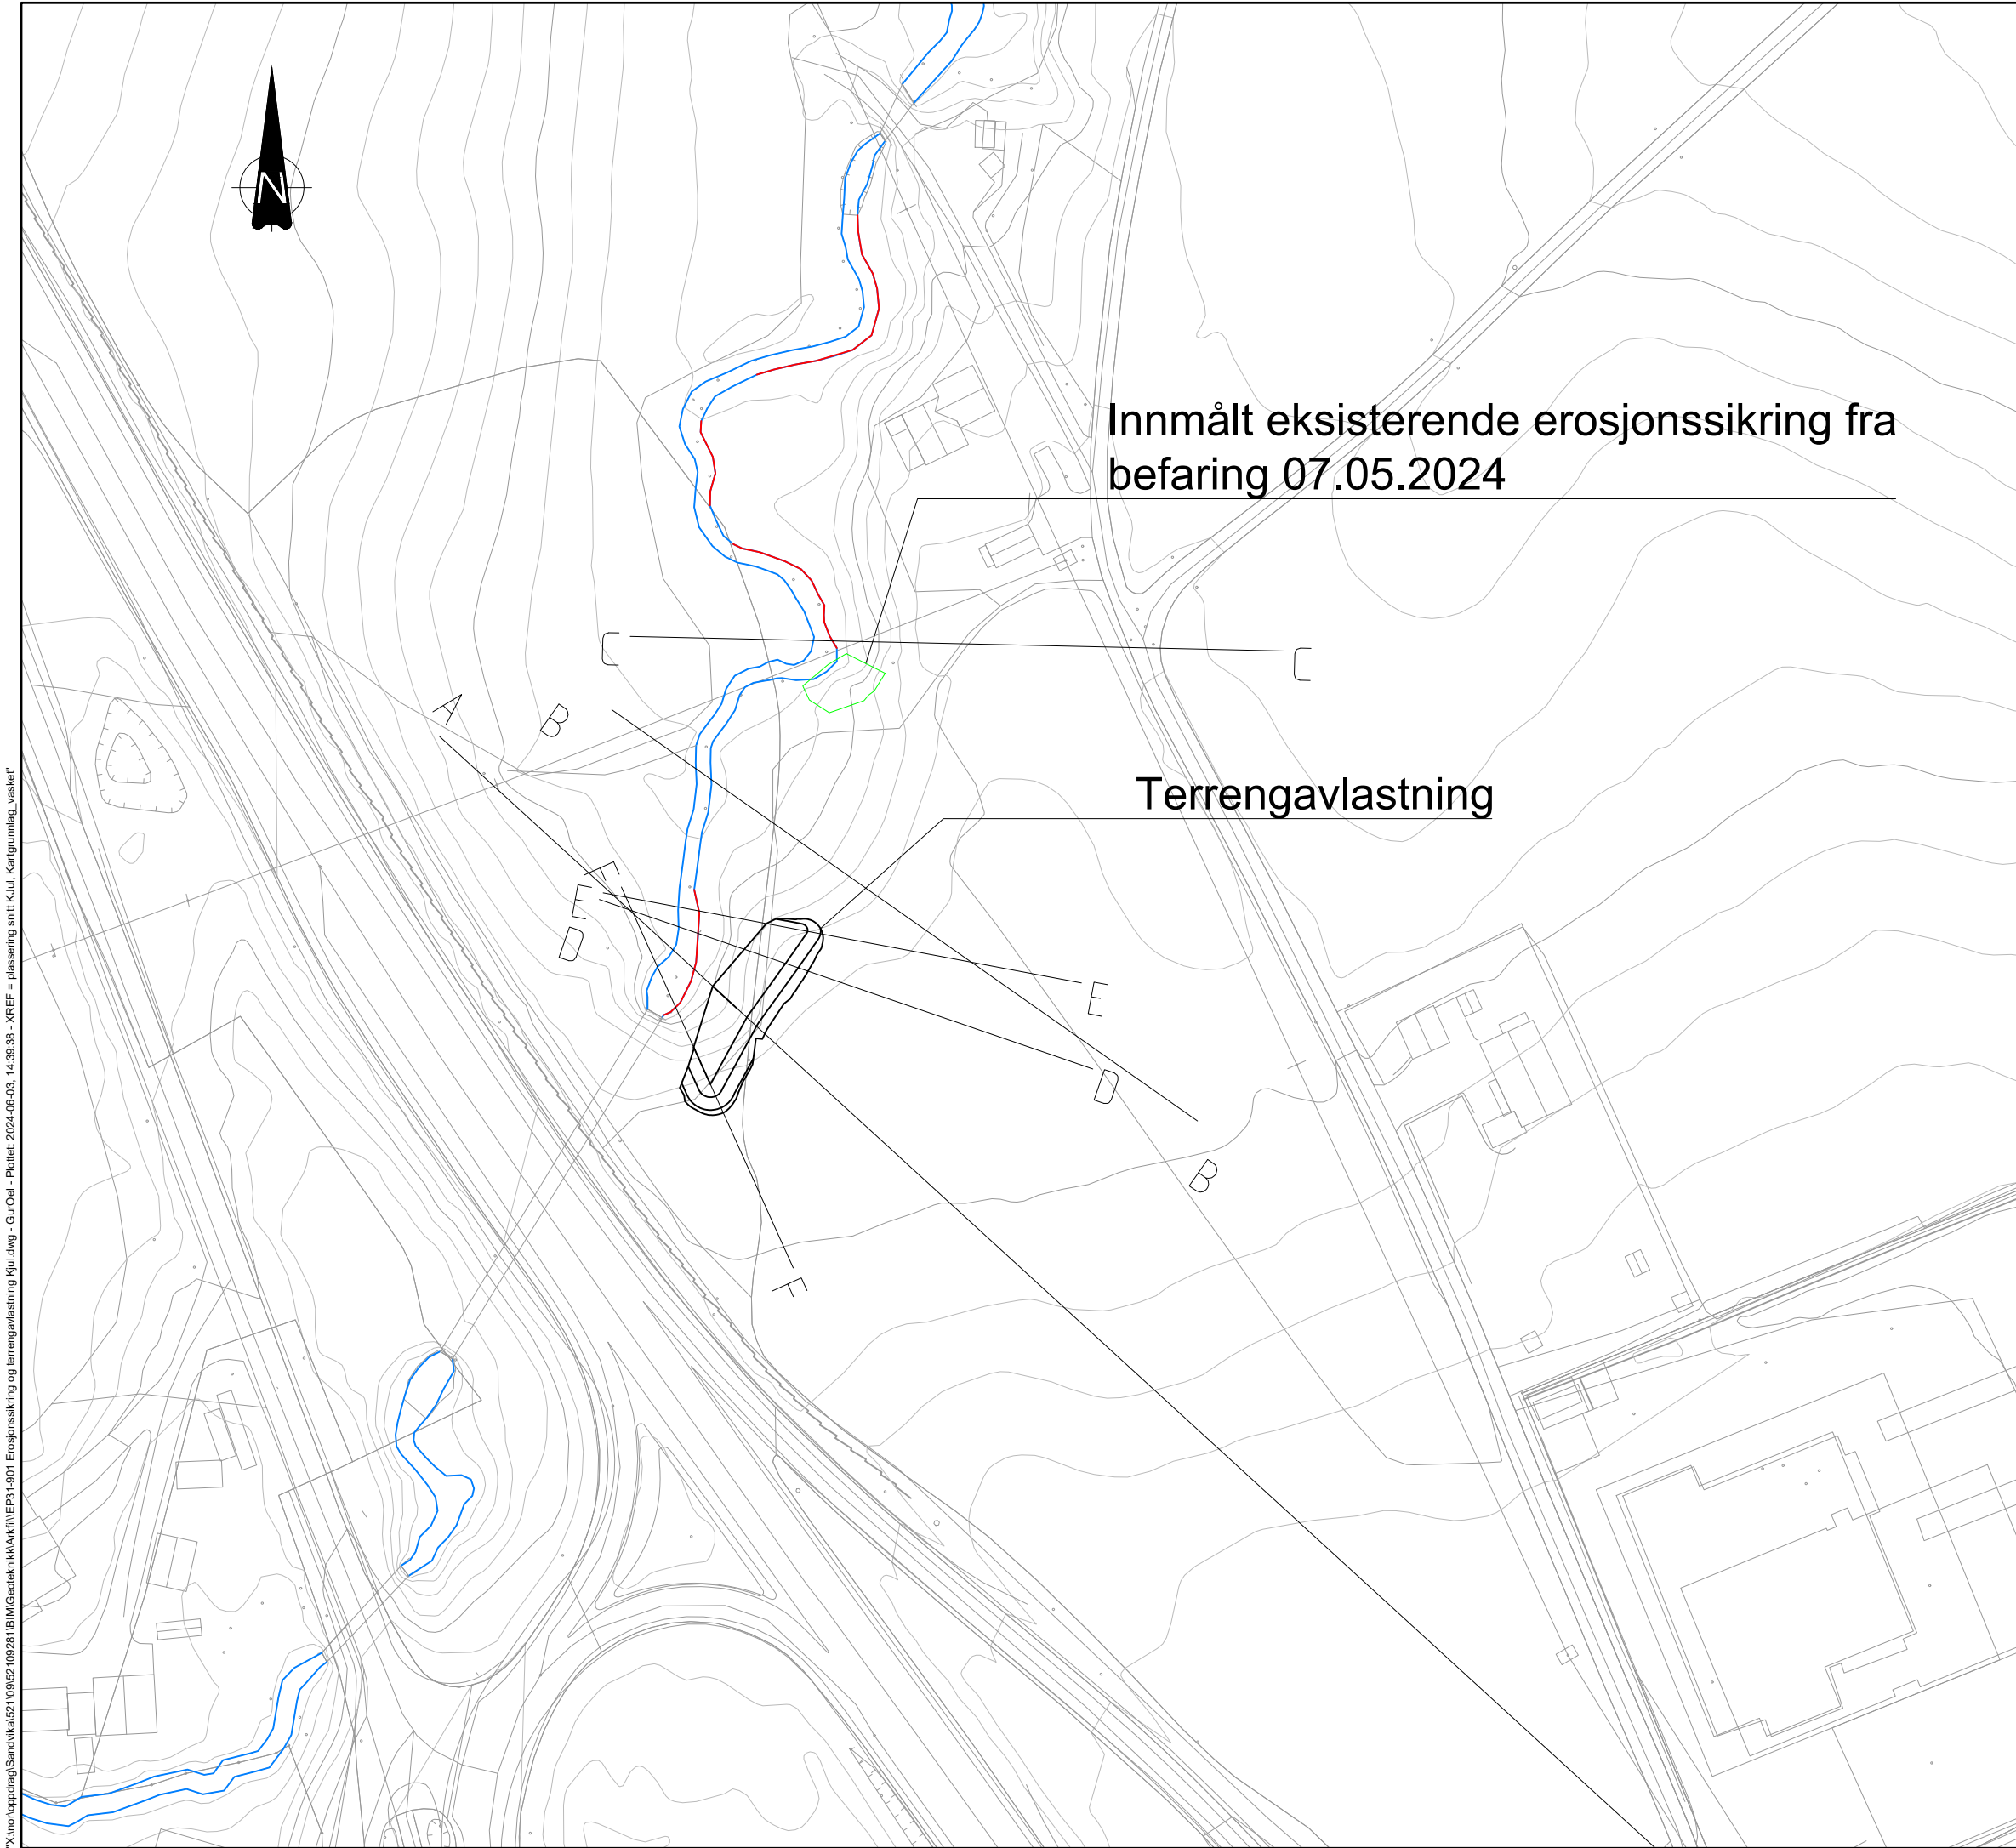
"X:\nor\oppgdrag\Sandvik\52109281\BIM\Geoteknikk\A\fil\EP31-901 Erosjonssikring og terrengavlastning Kju.dwg - GurOel - Plottet: 2024-06-03, 14:39:38 - XREF = plassering snitt Kju, Kartgumlag\_vskel"

- Ny erosjonssikring
- Eksisterende erosjonssikring
