ENEBAKK KOMMUNE  
Prestegårdsveien 4  
1912 ENEBAKK

**Vår dato:** 15.01.2024

## **Gjennomførte endringer på dam Vestby bru er konsesjonspliktig, Enebakk kommune i Akershus fylke**

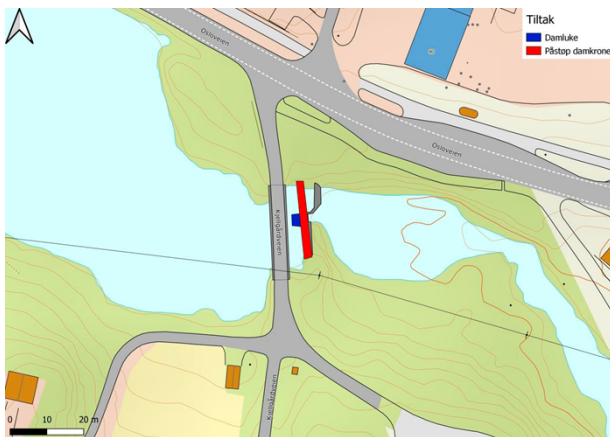
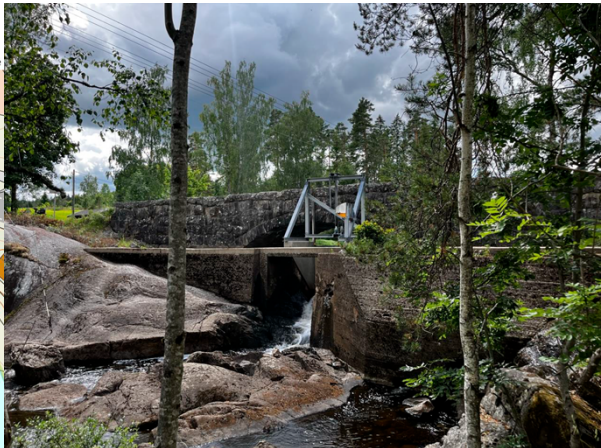
Enebakk kommune har gjennomført utbedringer på dam Vestby bru som demmer opp innsjøen Våg. Arbeidene ble gjennomført i 2018 og 2021 og har ført til klager på at endret vannstand, som følge av endringer på dammen, har gitt negative konsekvenser for grunneiere rundt Våg. I 2018 ble det støpt på 10 cm betong på damkrona. I 2021 ble det gamle bjelkestengselet revet og erstattet med en glideluke med lysåpning 2x2 m. I forbindelse med arbeidene som ble gjennomført i 2021 ble vannstanden i Våg senket fra

**Kartet viser damkonstruksjon med påstøp markert i rødt og ny luke markert i blått. Bildet viser damkonstruksjon med påstøp og mulighet for justering av luke, i forkant av Vestby bru.**

Tidligere bjelkestengsel ved dammen hadde lekkasjer og beskrives at ble regulert av de som måtte ønske det/ved hver enkelt persons behov. Den nye luken er tett og kommunen beskriver i søknaden at den ikke er tenkt brukt til aktiv regulering av vannstand. Det slippes ikke minstevannføring fra dammen.

NVE vurderer at ombyggingen som er gjennomført på dam Vestby bru er en utvidelse av anlegget. Det er støpt på 10 cm på damkrona, og anslått at dette gir 10-30 cm økt reguleringshøyde i Våg, uten at de miljømessige konsekvensene av dette, eller konsekvenser for andre allmenne interesser, ble vurdert på forhånd. Økt damhøyde kan også ha konsekvenser for vannstanden i Høljeran og Langen lenger opp i vassdraget, og for vannføring i Tangenelva.

NVE vurderer at den nye damkonstruksjonen uten lekkasjer, med økt reguleringshøyde og muligens tettet omløp medfører forandringer i vannstandsforholdene og vassdragsdynamikk for Våg og Tangenelva.
