# ► Områdereguleringsplan Loddefjordåsen

Vurdering av områdeskredfare

Oppdragsnr.: 5188025 Dokumentnr.: 5188025-RIG-R01 Versjon: J01 Dato: 2025-01-29

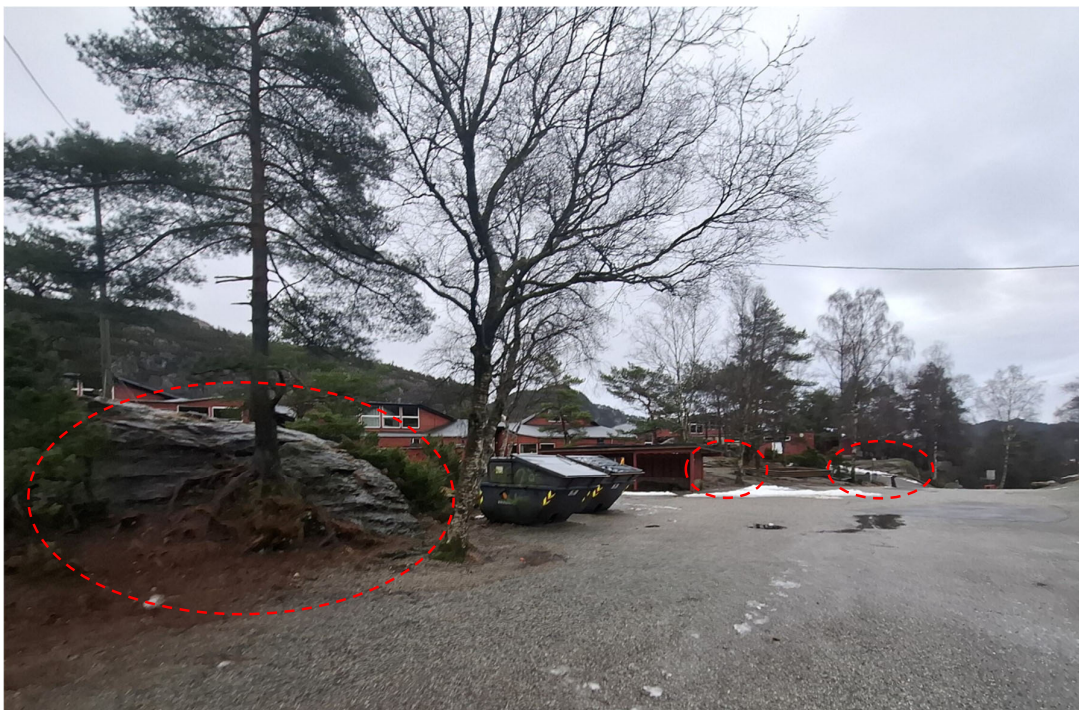
Figur 5: Berg i dagen ved Loddefjord skole. Lokaliteten ligger innenfor aktsomhetsområde for kvikkleireskred.

Norconsult ved geotekniker Christoffer Taule utførte befaring av området 15. januar. Det ble gjort observasjon av flere bergblotninger i skogholtene, langs vei og på offentlige arealer (Figur 4, Figur 5, Figur 6, Figur 7, og Figur 8). Terrenget har stor variasjon i kotenivå over begrenset utstrekning, og dette kan indikere kort dybde til berg. Sammen med tidligere utførte grunnundersøkelser er dekningen av bergblotninger, og vurderte terrengforhold tilstrekkelig til å utelukke områdeskredfare.

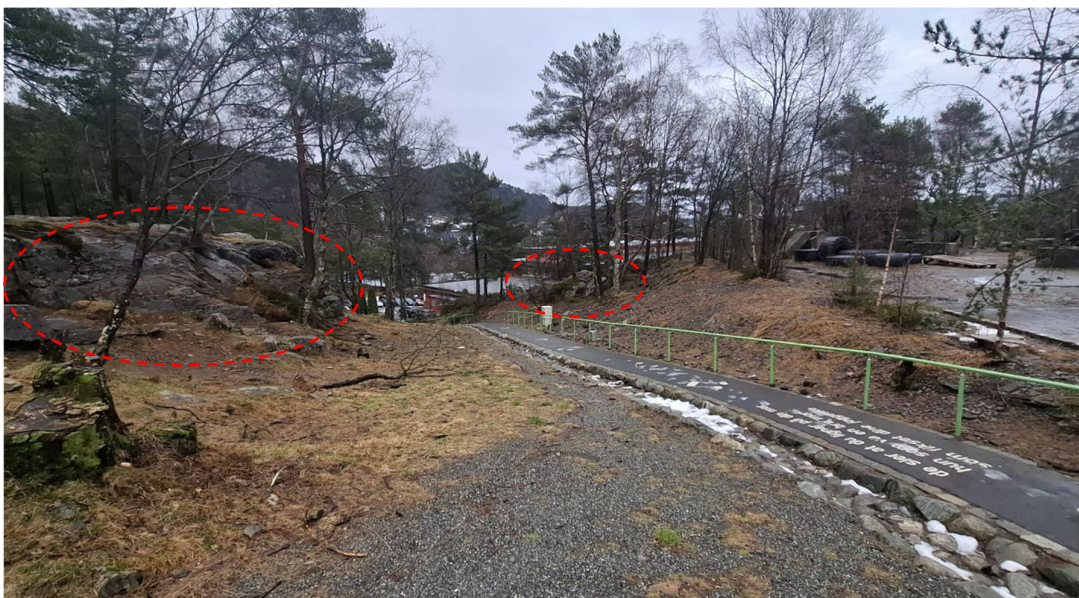
Figur 6: Berg i dagen ved lekeplass/grusbane. Lokaliteten ligger innenfor aktsomhetsområde for kvikkleireskred.

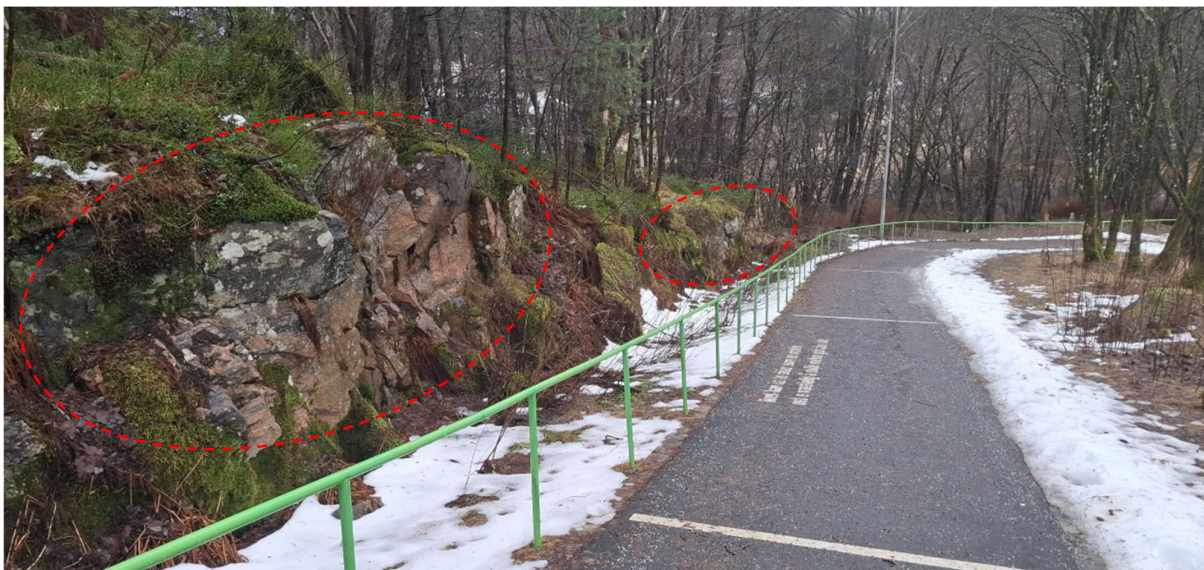
Figur 7: Berg i dagen ved gangveg mellom grusbane og Sandgotna borettslag. Lokalteten ligger innenfor aktsomhetsområde for kvikkleireskred.

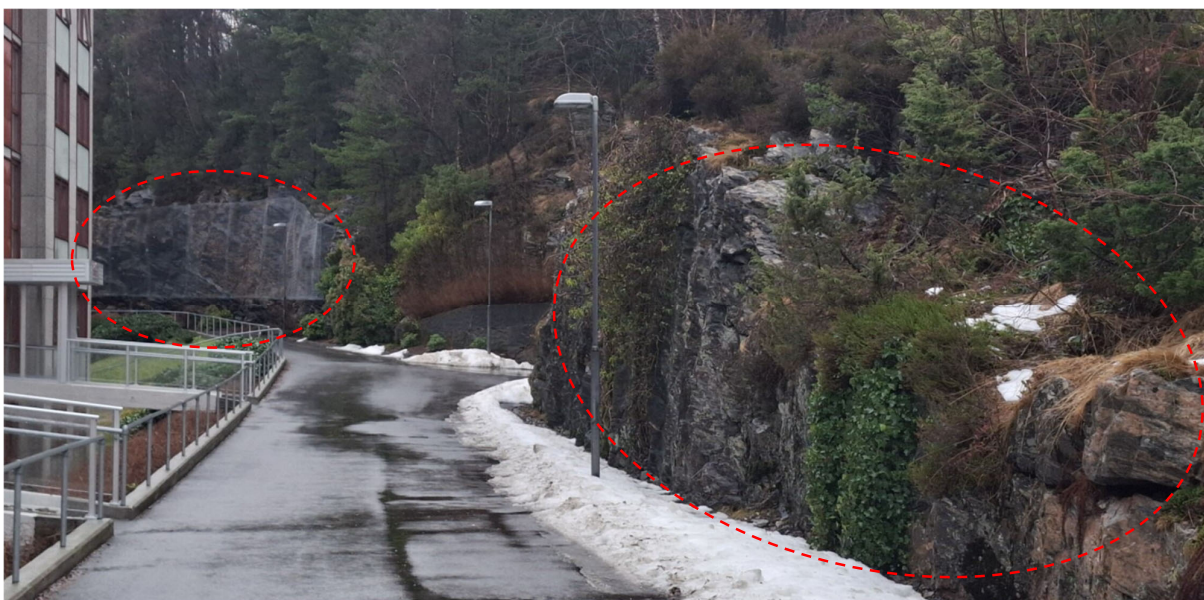
Figur 8: Bergskjæringer ved Sandgotna borettslag uten signifikante løsmasseavsetninger ved topp bergskjæring. Lokalteten ligger innenfor aktsomhetsområde for kvikkleireskred.
