► **Kvalitetssikring Nodeland sentrum**

Uavhengig kvalitetssikring av områdestabilitet etter NVE veileder 1/2019

Kontrollrapport

Oppdragsnr.: 52401133 Dokumentnr.: 52401133-RIG-01 Versjon: J01 Dato: 2024-02-27

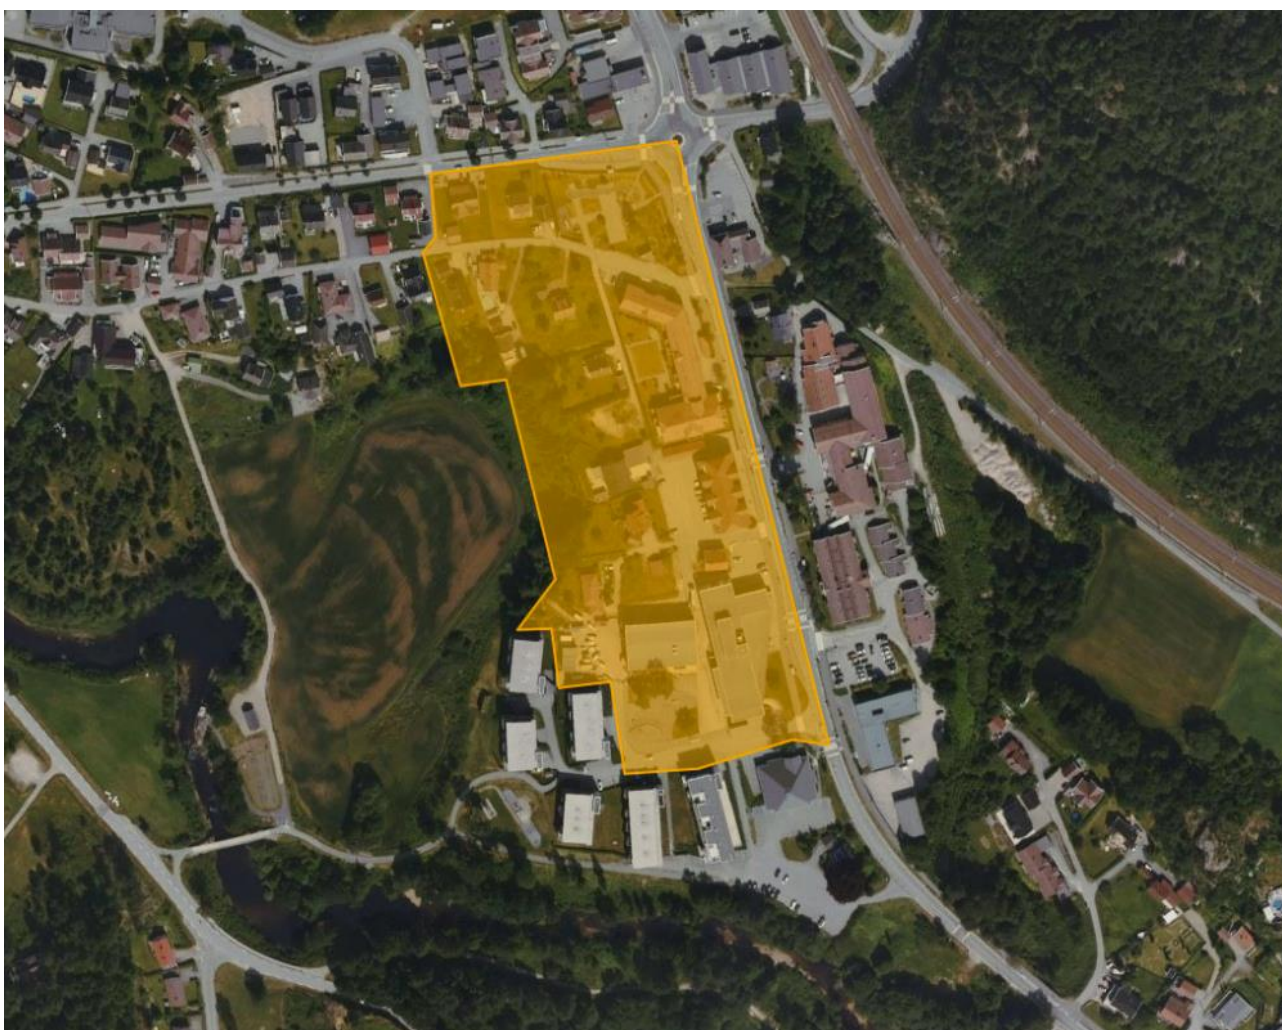
Figur 1: Aktuelt planområdet, utklipp hentet fra aktuell vurderingsrapport [2]

Området ligger vest for Sogndalsvegen og strekker seg fra Nye Kirkeveg i nord og 330 meter mot sør, se figur 1.
