Møtereferat

Møte:	Referat etter befaring ved Eldrevatn
Møtedato/tid:	26.9.2017 kl 09:00 – 10:30
Møtested:	Eldrevatn, øst-enden Vannstand på møtetidspunkt: 1130,850 (LRV:1105,5 HRV: 1116,0)
Til stede:	Magne Netland, Lasse Sælthun, Knut Johan Jansen og Trygve Jansen
Forfall:	
Kopi til:	Bjørn Røvik

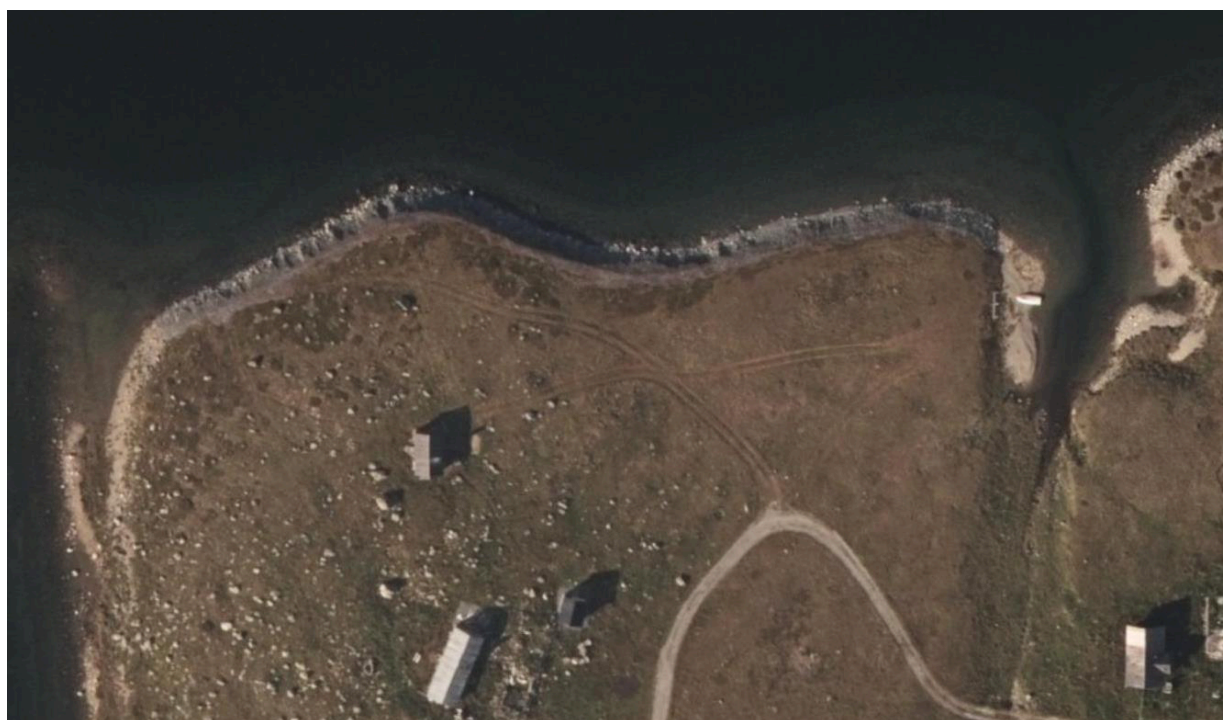
Figur 1: Eldrevatn 9.9.2015, vannstand 1115,6. foto: <http://www.norgebilder.no/>

Grunneiere mener at regulering av Eldrevatn magasin har resultert i erosjon av strandlinje og at masseutglidninger/utvasking har pågått i mange år. Videre har de ønske om at regulanten tar på seg kostnader med å iverksette utbedrende tiltak for å hindre eskalering av situasjonen.

Det antas at den totale pårørte strekning er på 170-200 meter og den antatte verst pårørte strekning er på ca. 130 meter.

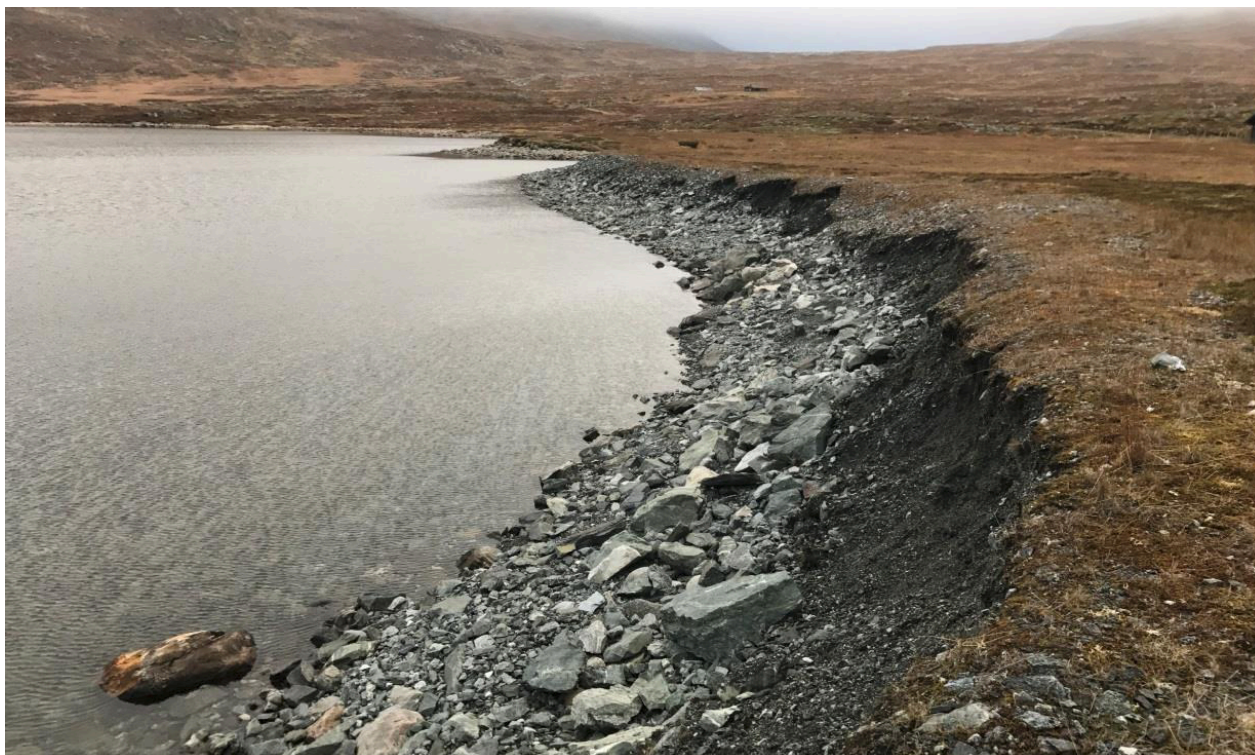
Figur 2: Strekning som antas å være verst påvirket ca. 130 m. Foto: Magne Netland

Vi ser tydelig at det ved strandlinjens øverst del forekommer erosjon (fig 2. mørkt område over steinmasser) og at det antatt verste området på ca. 130 m bør gjøres noe med. Regulanten er ikke enig med at den totale erosjonsskaden i området er noe som har endret seg mye over tid, noe som foto fra 2006 kan bekrefte (se fig 3).

Regulanten vil utbedre miljøskader som er et resultat av reguleringen i forbindelse med den verst påvirkede strekningen, men at dette i første omgang må sees i sammenheng med utbygging av mørkdøla mtp tilgang til stein.

Om Mørkdøla ikke realiseres, tar vi vurderingen opp på nytt. Det må uansett prosjekteres og plan må godkjennes av NVE før iverksetting av utbedrende tiltak tar til.

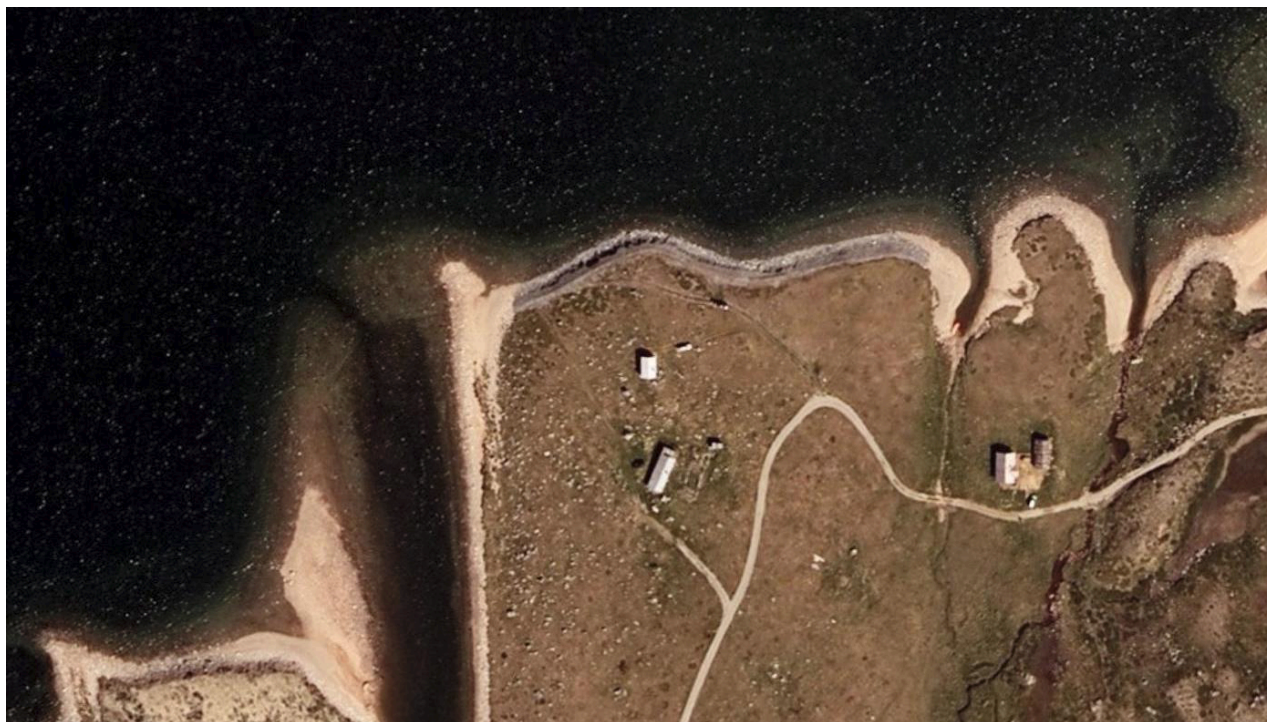
Figur 3: Eldrevatn 7.5.2006, vannstand 1107,120 foto: www.norgebilder.no

Bildene viser at det ikke er store endringer som har skjedd siden 2006 og det er etter regulantens vurdering at det ikke haster med å utføre tiltak før eventuelt utbygging av Mørkdøla. Oppstart oppbygging av Mørkdøla stipuleres til tidligst sommeren 2019 om konsesjon godkjennes.

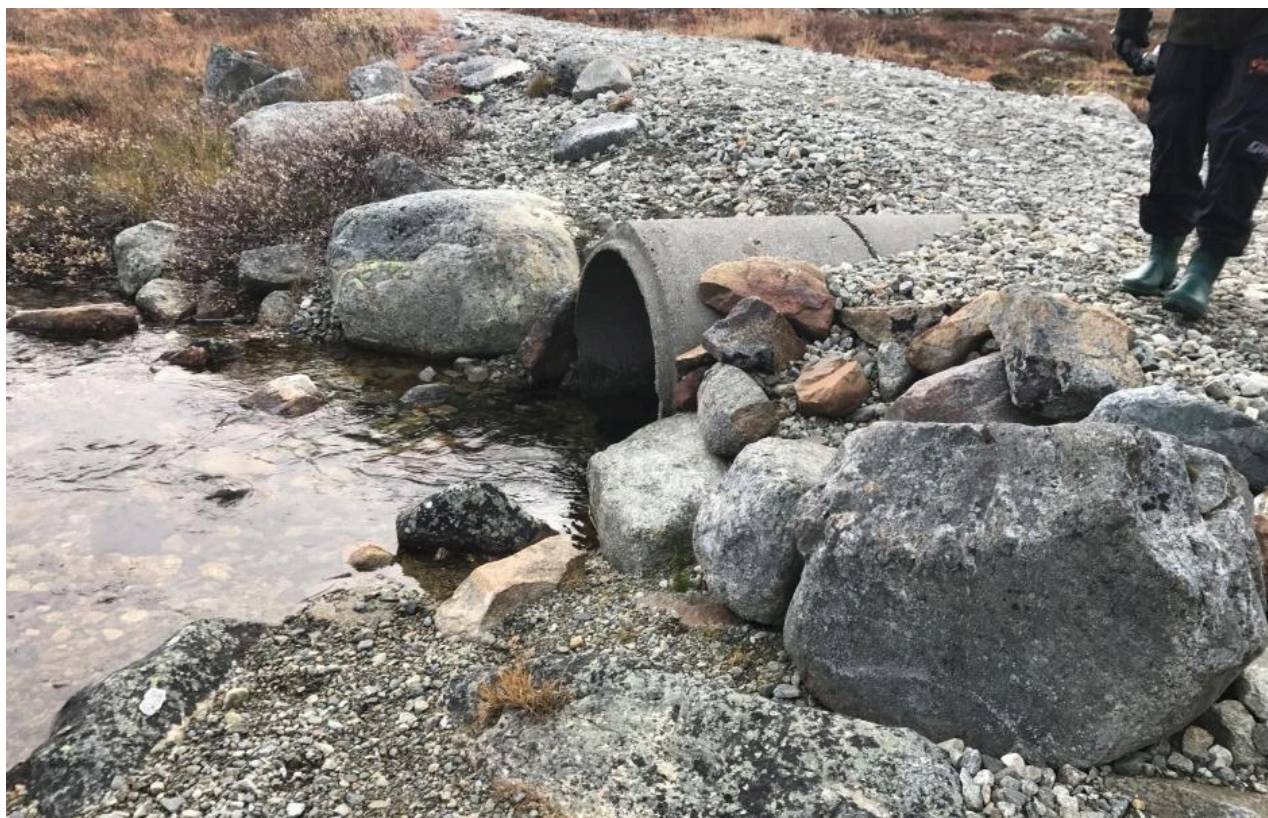
Under befaring kom det frem at veien til grunneieres eiendom var dårlig vedlikeholdt og at grunneier ønsket denne rehabilitert. Grunneiere ønsker at stikkrennen må byttes ut for å bedre flomkapasiteten og ny grus og sand må legges. Grunneiere mener regulanten skal ta denne kostnaden.

Figur 4: Grunneiere mener at stikkrenne må byttes og nytt dekke må legges over veien

Dette betyr i praksis at grunneiere må vedlikeholde veien.

Før regulanten starter opp utbedring av erosjonsskader ved strandlinje må veien oppgraderes. Om ikke grunneiere selv gjør denne jobben før sommer 2019 vil regulanten utbedre veien kun tilstrekkelig for å sikre tilkomst.

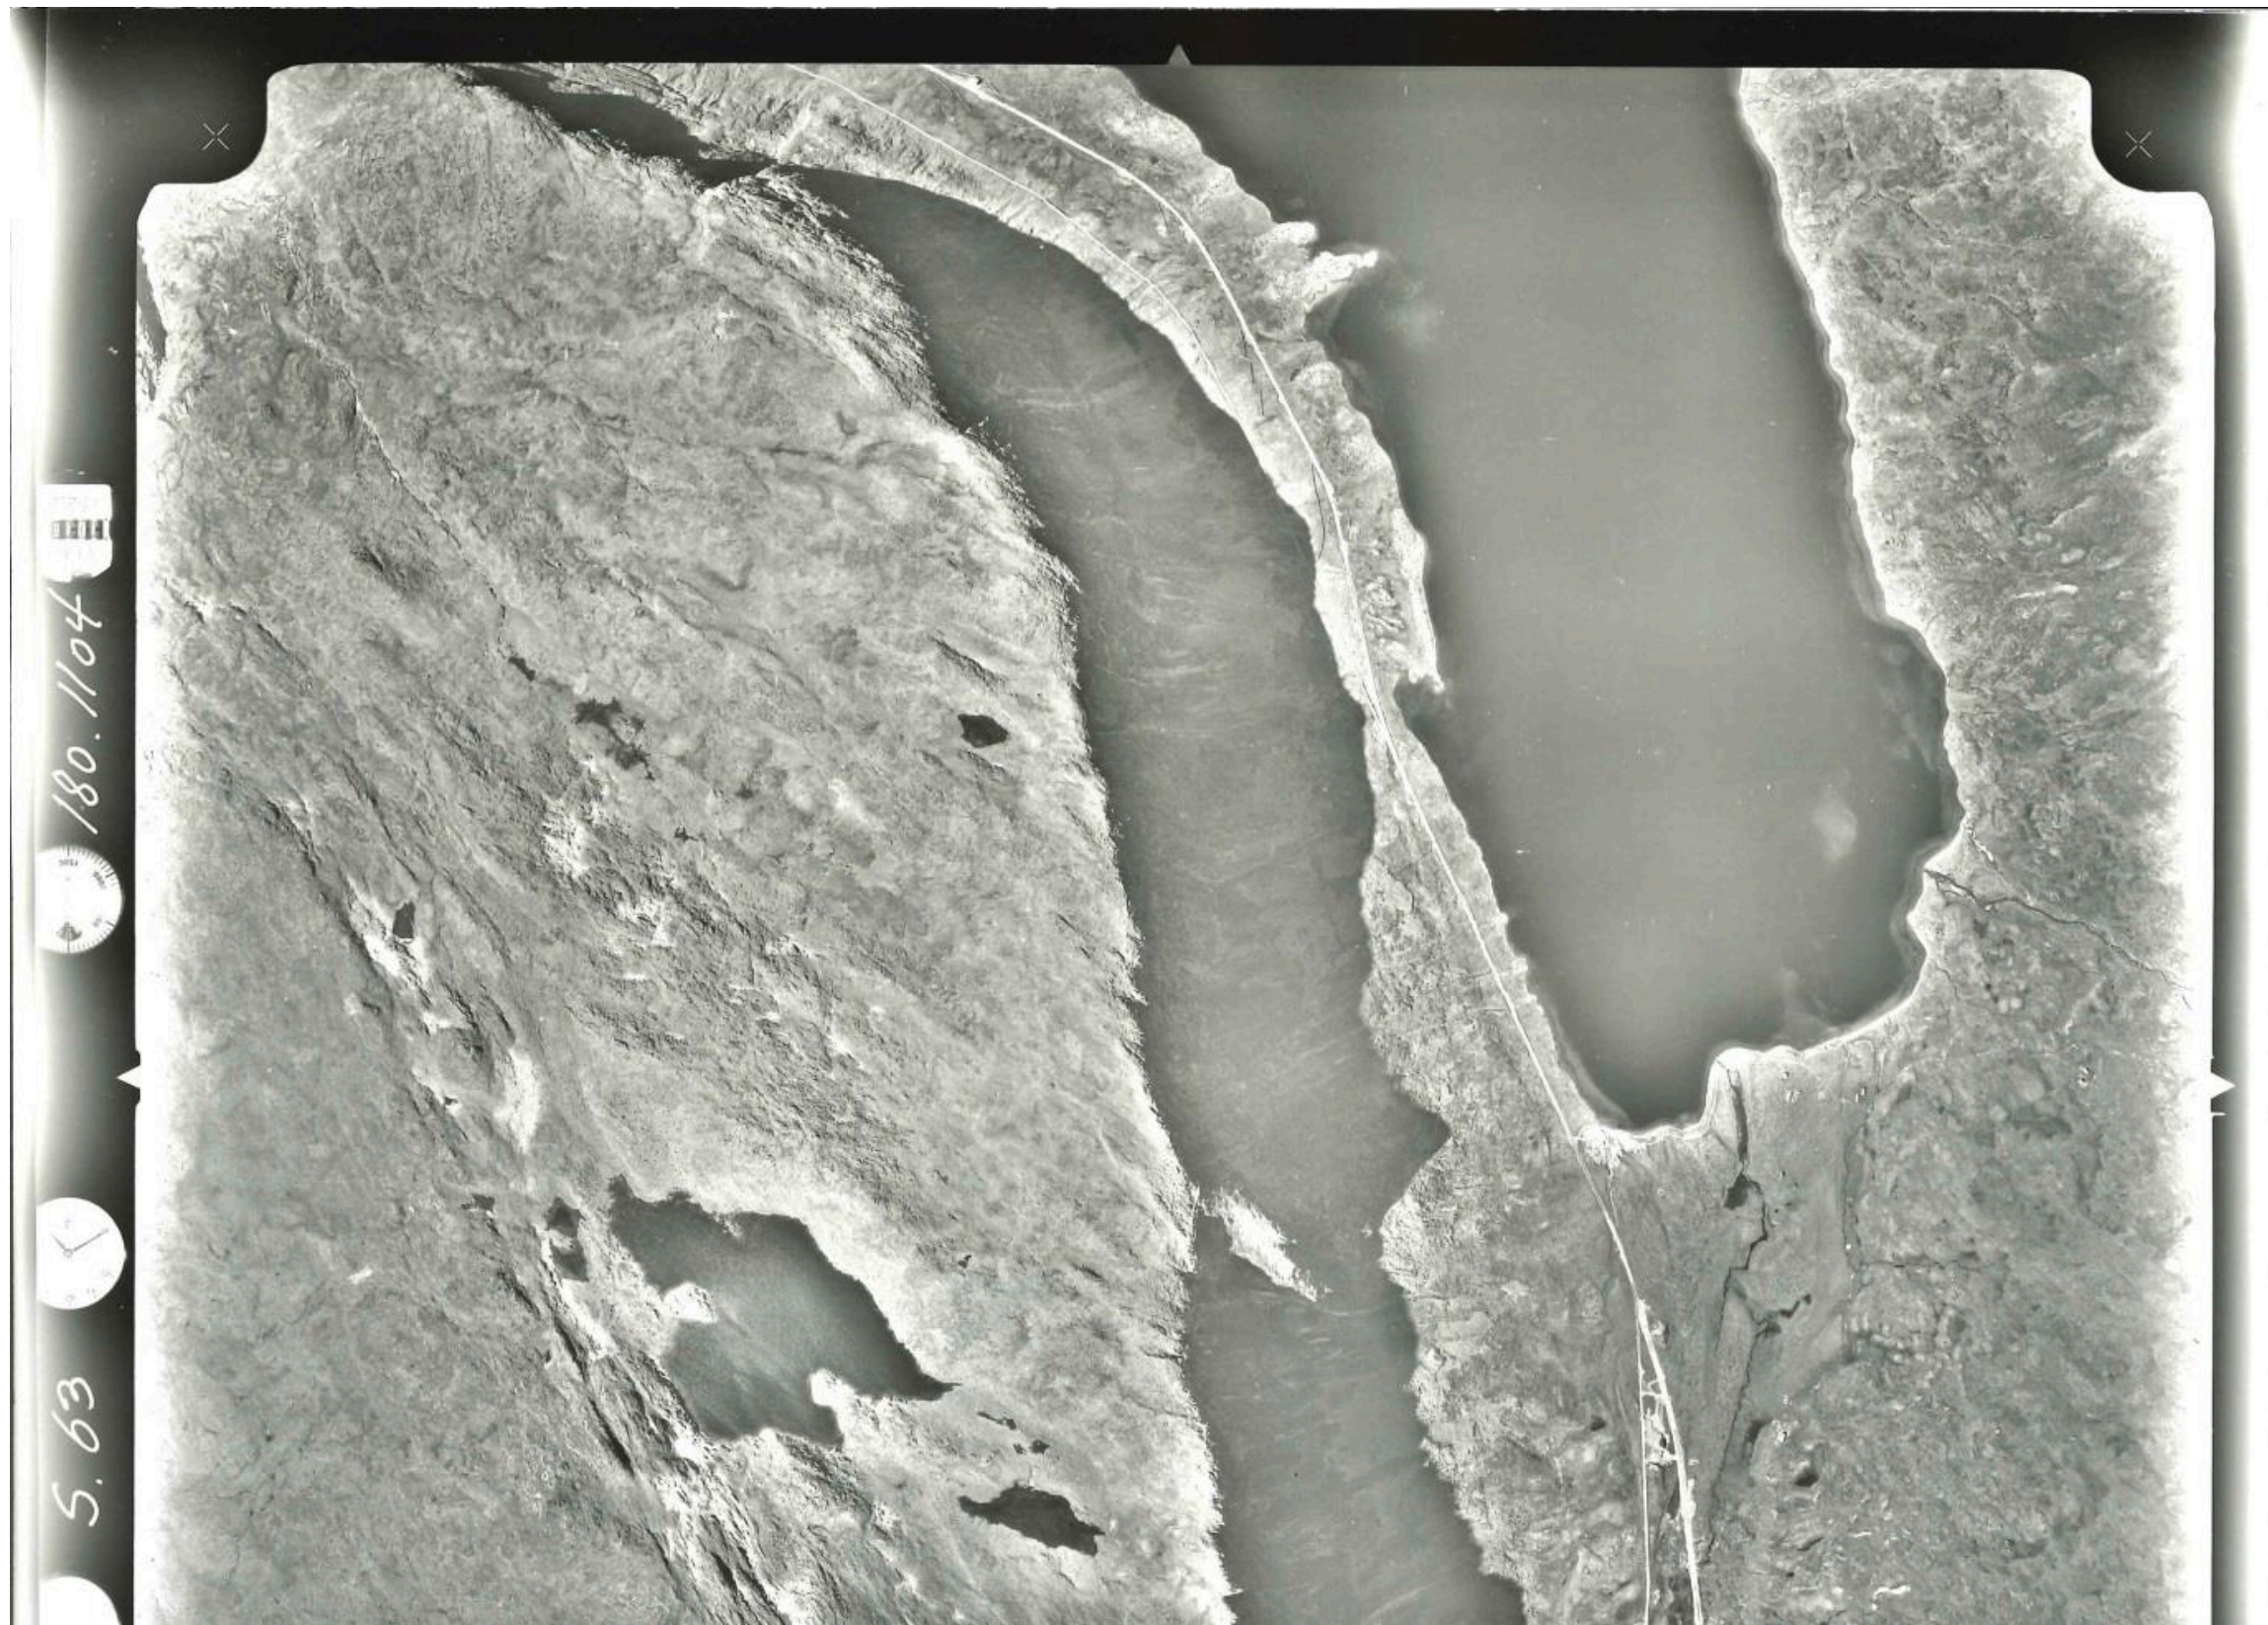
Vedlegg: Øst-ende Eldrevatn 29.5.1963

Man ser også i vedlegget fra 1963 de samme konjekturane i strandlinje som fra 2015 bildet. Noe naturlig erosjon ved utløp til elver har forekommet.
