Dato: 03.06.2024  
Dokumentnr: 116744n22  
Prosjekt: 114067  
Utarbeidet av: Ivar Gustavsen  
Kontrollert av: Sivert S Johansen

## **Færder. Kartlegging kvikkleirerisiko Geotekniske vurderinger delområde 22 Grimestad**

Foreliggende notat omhandle delområde 22 Grimestad, og gir en oversikt over kartlagte kvikkleirefaresoner, og områder med fare for kvikkleire og/eller hvor topografien tilsier at områdestabilitet kan være en utfordring.

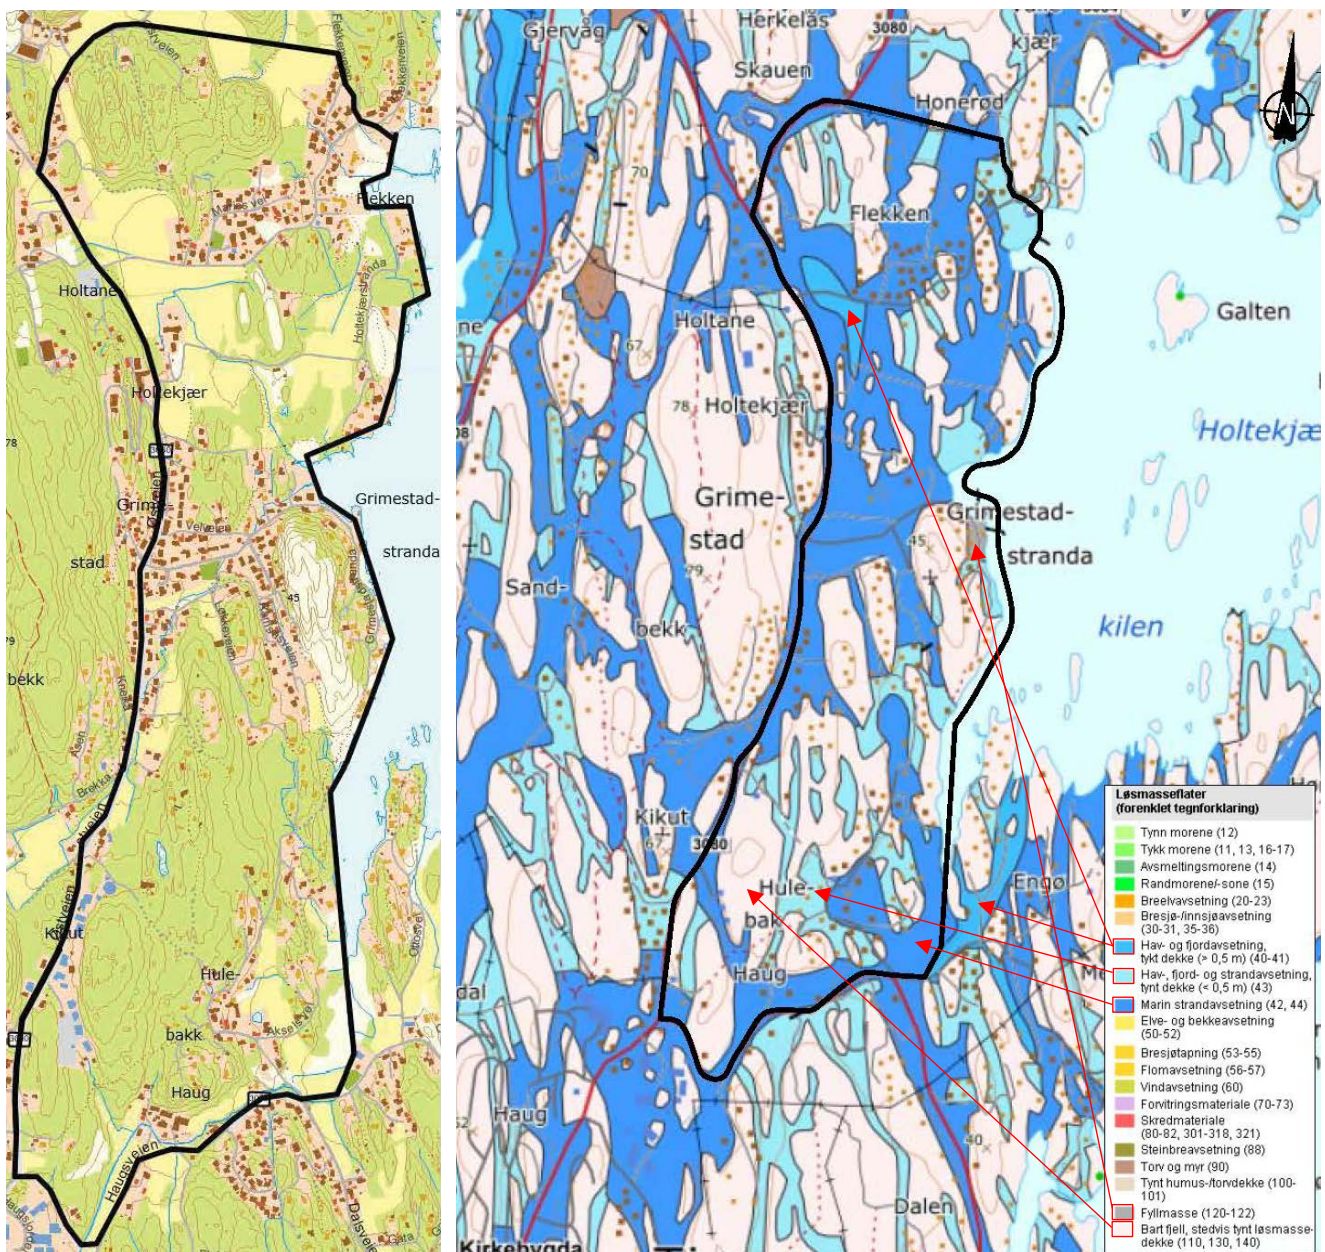
Figur 1. Delområde 22 på mottatt kart fra Færder kommune (venstre) og Kvartærgeologisk kart fra [www.ngu.no](http://www.ngu.no) (høyre).

Figur 1 på neste side viser delområde 22 Grimestad, på mottatt kart fra Færder kommune og Kvartærgeologisk kart fra NGU.no.

Innenfor aktuelt område viser Kvartærgeologisk kart «Hav-, fjord- og strandavsetning, tykt dekke», «Hav-, fjord- og strandavsetning, tynt dekke», «Marin strandavsetning» «Fyllmasser» og «Bart fjell, stedvis tynt løsmassedekke».

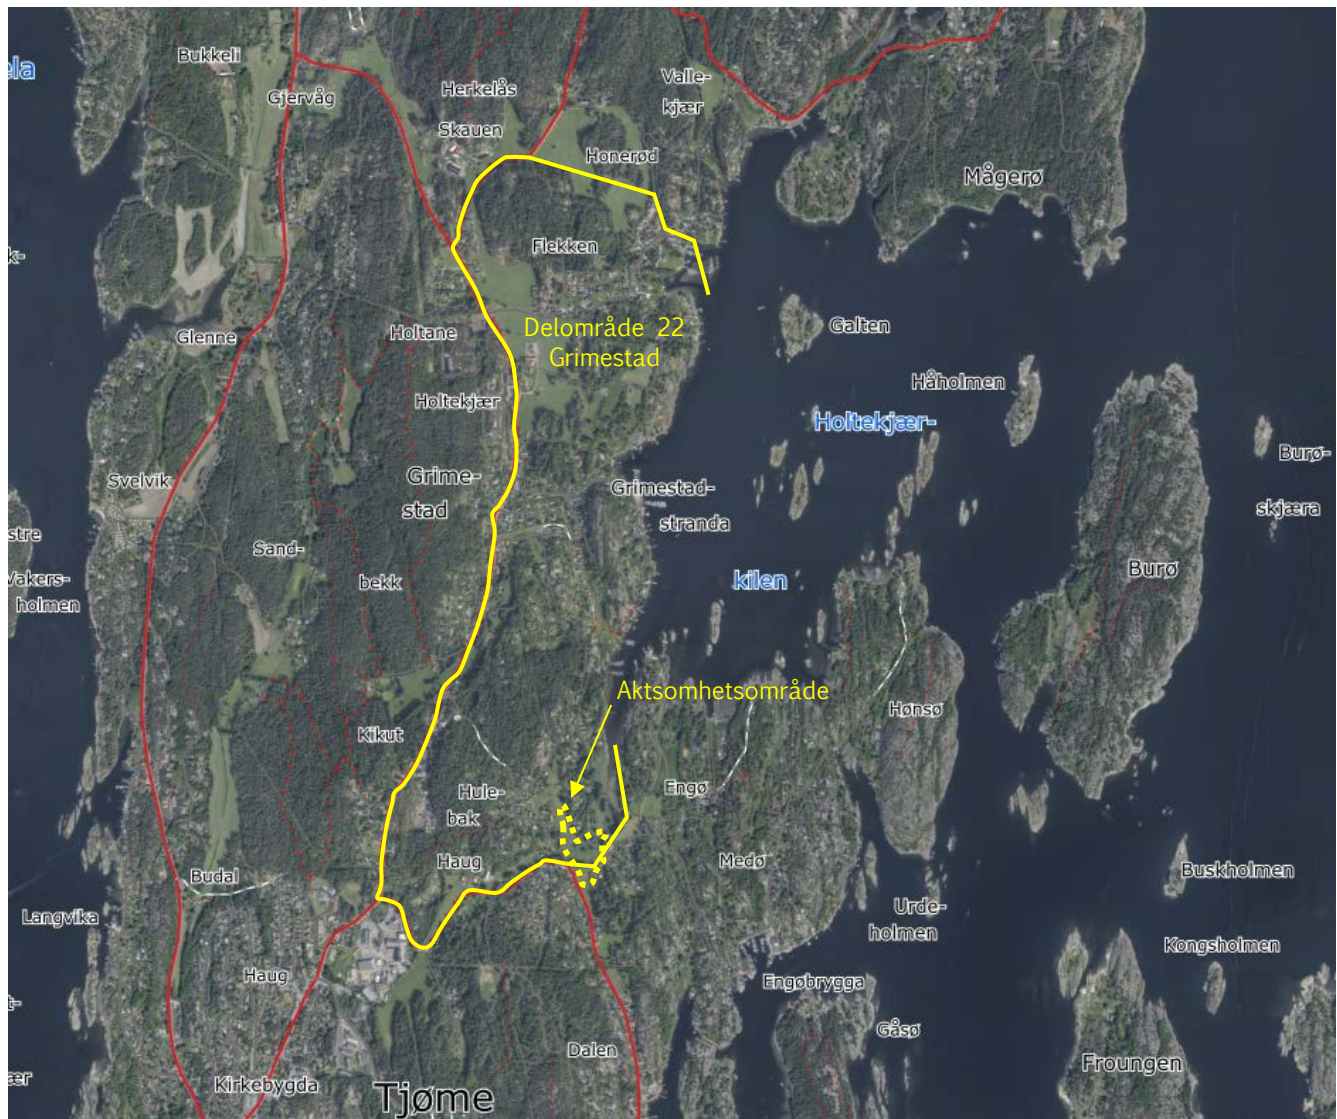
Figur 2. Flyfoto fra [www.norgebilder.no](http://www.norgebilder.no) tatt 06.06.2023 med delområde 22 skissemessig markert med gul heltrukken strek og potensiell faresone med stiplet gult.

Vi har vurdert at det er ett område som er innenfor kriterium for aktsomhetsområde. Området strekker seg fra ca Aksels vei og sydøstover mot Engøveien/bekken ut i Hagakilen, med utløpsområde inn i delområde 27 Engø. Faresonen er markert på tegning nr. -28 og på figur 2 under.

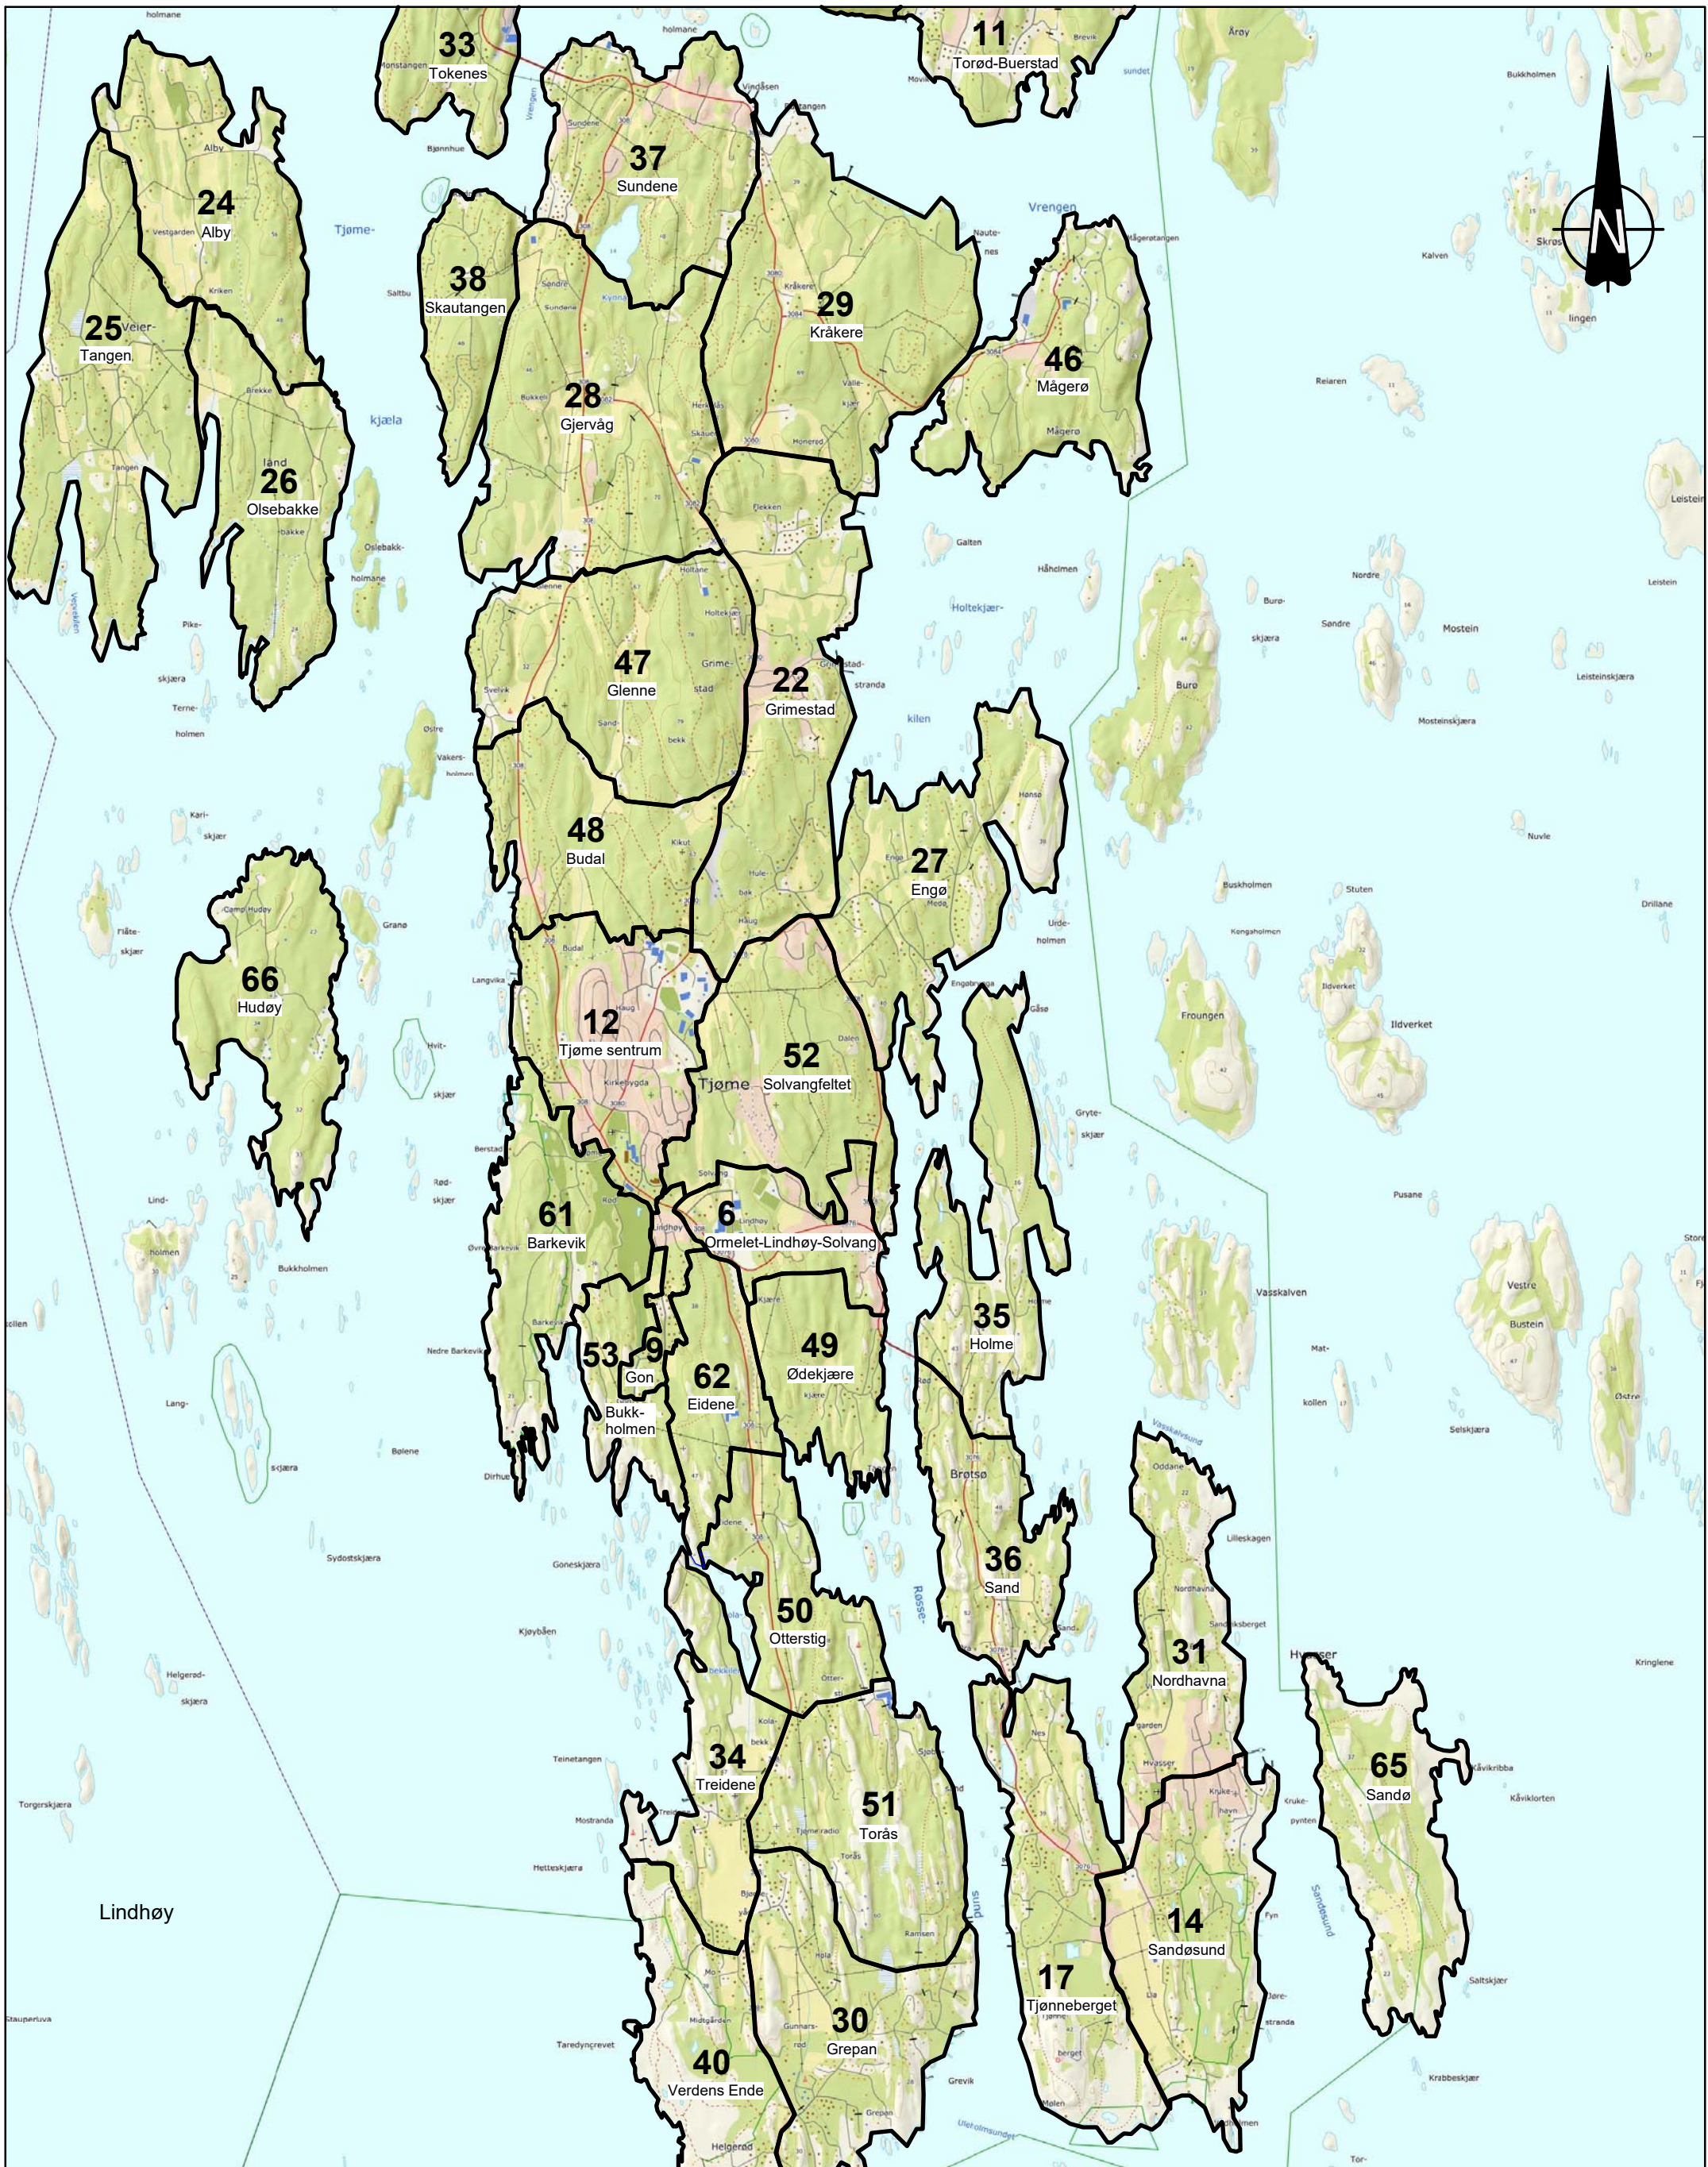
Rev.	Beskrivelse	Dato	Tegn.	Kontr.
	Færder kommune	03.10.2023	Tegn. IVG	Kontr. SSJ
	Færder. Kartlegging potensiell kvikkleireskredfare	Målestokk Som vist	Originalformat A3	
<b>Oversiktskart Tjøme</b>		Status Tegning i notat		
GRUNNTEKNIKK		Tegningsnr.	Rev.	
www.grunnteknikk.no Sentralbord: 45 90 45 00		116744-0

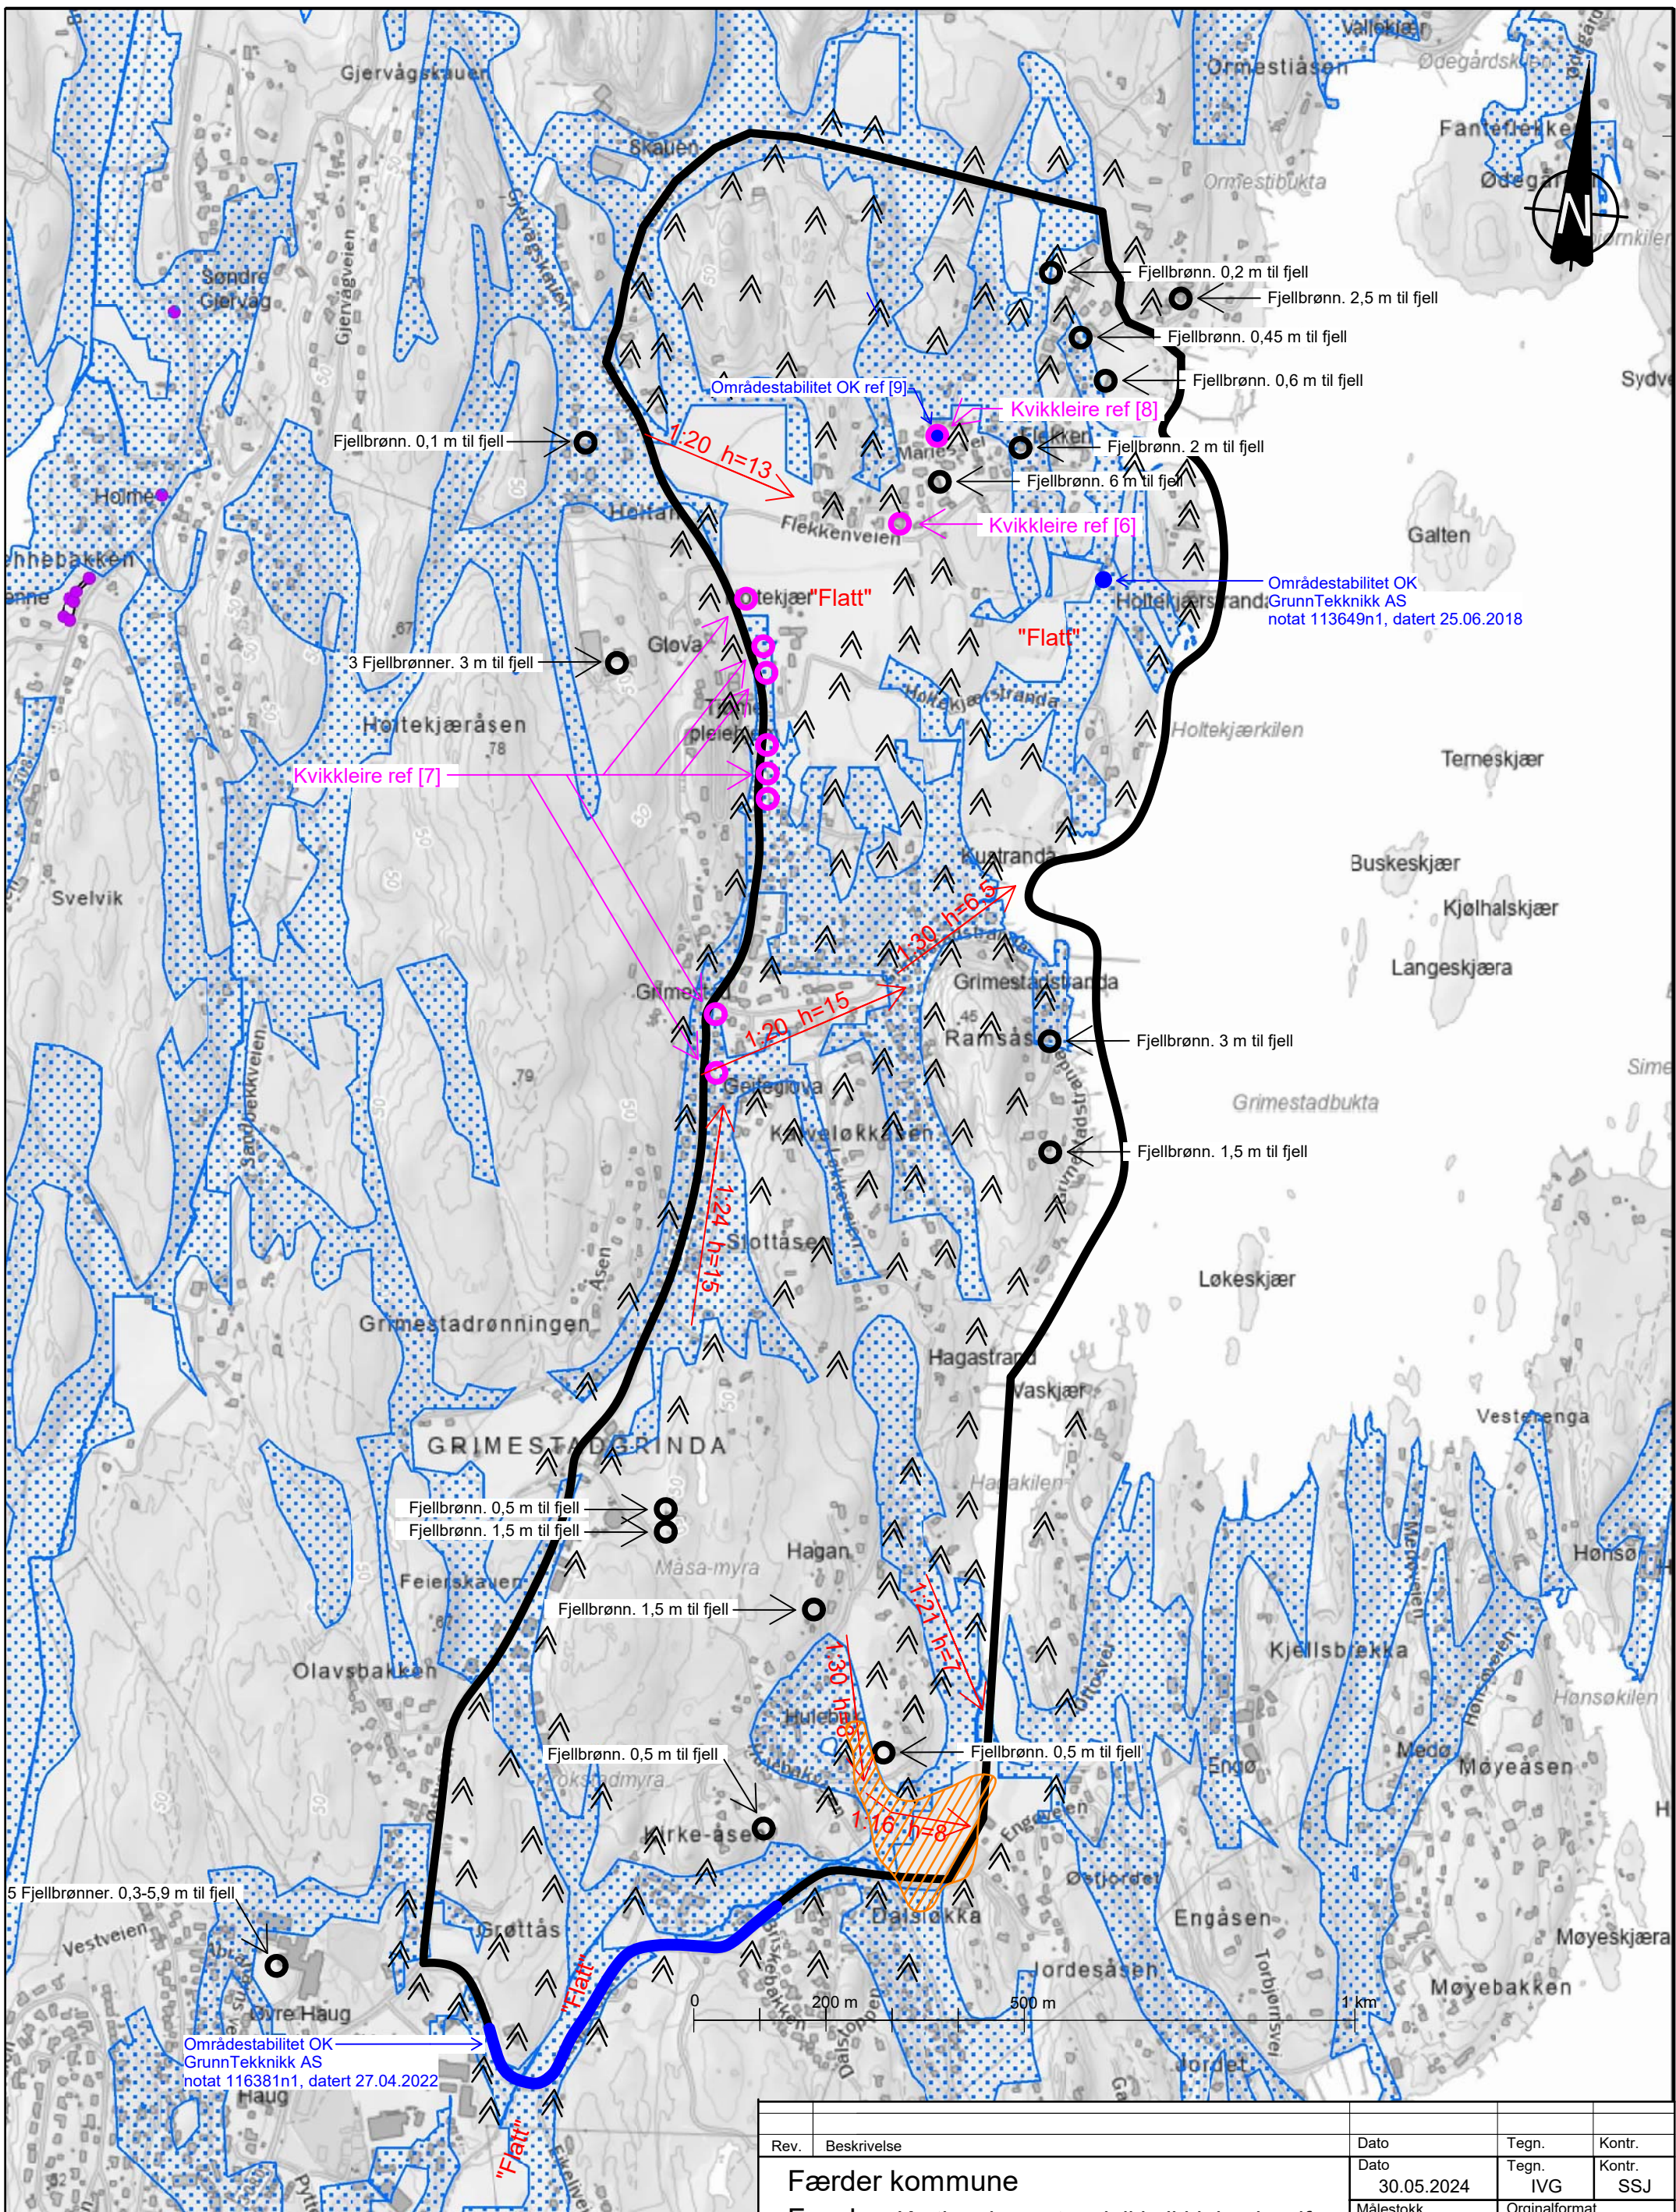
Områdestabilitet OK  
GrunnTeknikk AS  
notat 116381n1, datert 27.04.2022

Områdestabilitet OK  
GrunnTeknikk AS  
notat 113649n1, datert 25.06.2018

Rev.	Beskrivelse	Dato	Tegn.	Kontr.
	Færder kommune	30.05.2024	IVG	SSJ
	Færder. Kartlegging potensiell kvikkleireskredfare	Målestokk Som vist	Originalformat A3	
<b>PLANTEGNING område 22</b>		Status Tegning i notat		
GRUNNTEKNIKK		Tegningsnr.	Rev.	
www.grunnteknikk.no Sentralbord: 45 90 45 00		116744-28

Potensielle faresoner (GrunnTeknikk mai 2024)

Delområde 22 er markert på NVEs temakart på vedlagte tegning nr. 116744-28. Det er påtegnet markeringer for fjell i dagen og utvalgte terrenghelninger. Kartet viser ingen registrerte faresoner (30.05.2024), eller registrerte funn av kvikkleire, påvist av eller i regi av Statens vegvesen innenfor området. Ref. [6] og [8] har påvist kvikkleire på to eiendommer i Maries vei, og ref. [7] på et parti langs Østveien. Punktene er markert på tegning nr. -28.
