## Søknad om to ukers tappestopp i Lille-elv i Moss

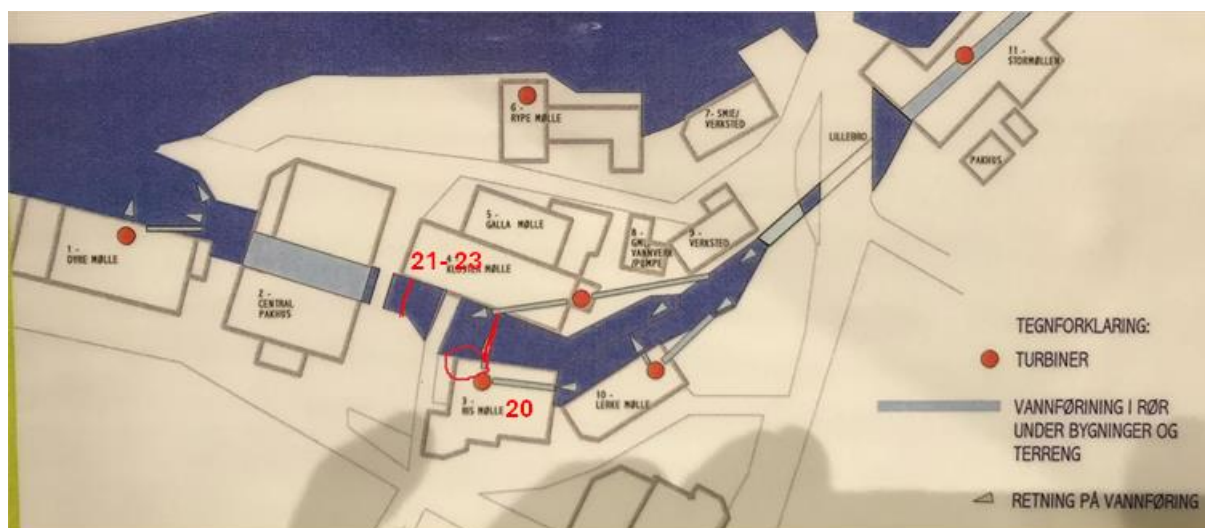
Pr i dag er det påvist 3 lekkasjer i Lille-elv: 2 i dammene merket med rød strek i skissen. Den største lekkasjen kommer imidlertid ut under Fossen 20 (merket som rød sirkel) og medfører at damkrona mellom Fossen 20 og 23 er tørrlagt. Den nederste damkrona er nok primært

tørrlagt pga kjølevannsutttaket til Fossen 21. Lekkasje i den nederste dammen bør uansett tettes for å øke vannstrømmen over damkrona.

For å finne årsaken til lekkasjen ved Fossen 20 er det nødvendig å stenge vanntilførselen – både for å kartlegge lekkasjens opphav og for å tette lekkasjen. Vi ser at vann kommer ut fra Fossen 20, men vi kan ikke fastslå at noe av lekkasjene ikke renner ut i grunnen. Grunnforholdene her er ustabile og er preget av leire og er svært nær kartlagte kvikkleireområder. Det er ikke heldig hvis det er vann på avveie i dette området.
