# Regulering av Kaldavatnet og utbygging av Bøen III kraftverk, Hjelmeland

## Konsekvenser for naturmangfold

**Ecofact rapport 656**

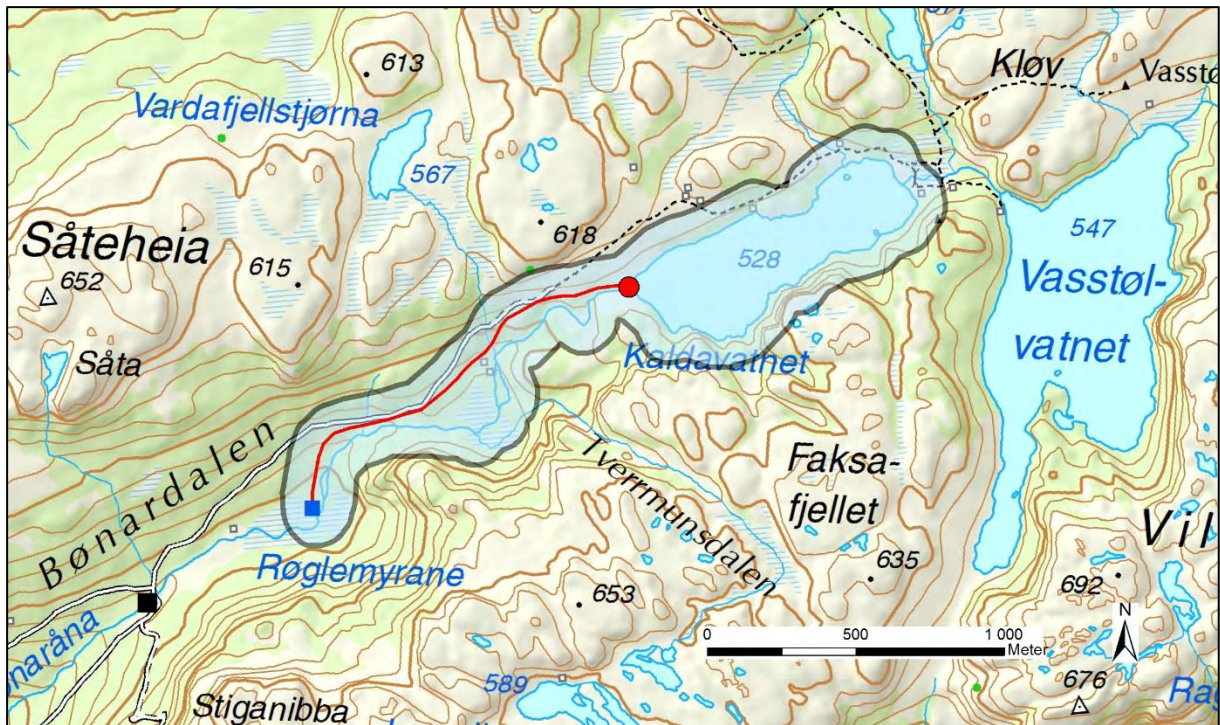
Figur 2.3. Tenkt influensområde (en buffer på 100 m rundt Kaldavatnet, berørt elvestrekning og planlagte tiltak). Rød prikk viser lokalisering av planlagt dam. Blå firkant viser eksisterende inntak til Bøen II kraftverk. Rød linje er planlagt trasé for rørgate. Veier til reguleringsdam og kraftstasjon er ikke inkludert, da traseene for disse ikke er fastsatt.

Influensområde vil variere mellom de ulike temaene. Sjablonmessig influensområde på en sone om 100 meter rundt tiltak og berørte vann og vassdrag er vist i figur 2.3.

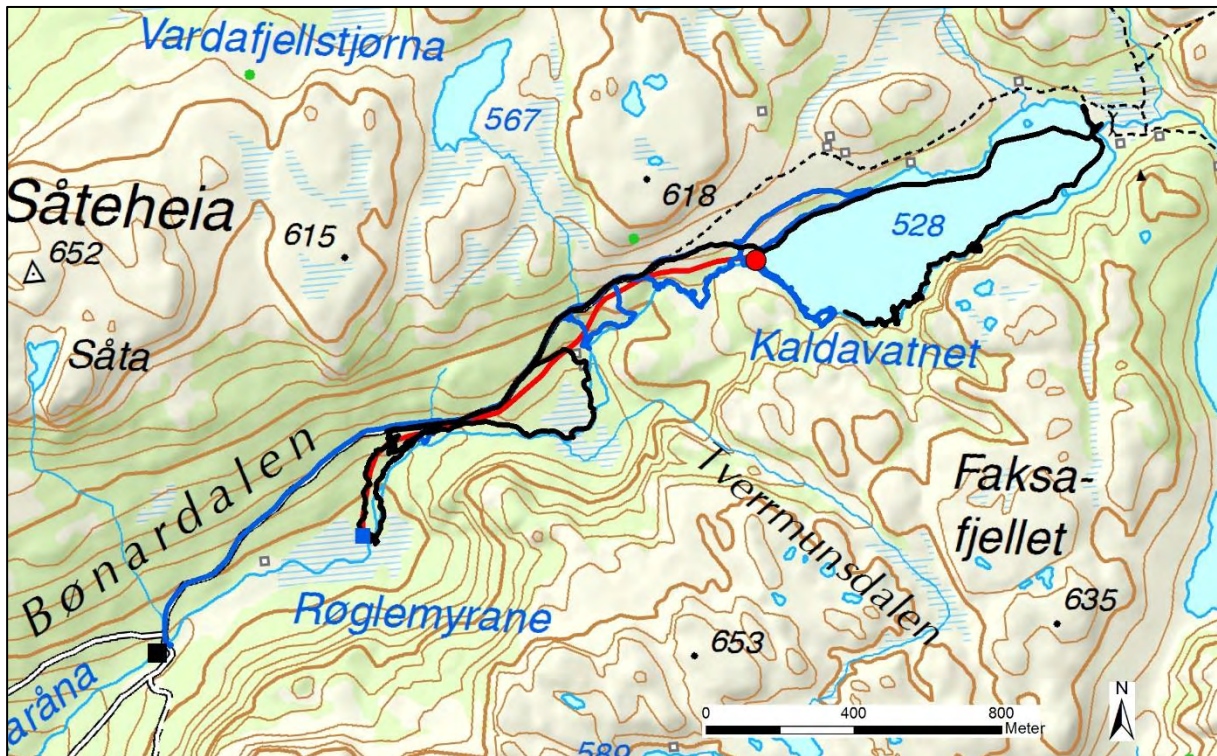
Figur 3.4. Befaringsrute (blå linje: 8. november 2018, svart linje: 27. juni 2019). De planlagte tiltakene er vist med rødt punkt for inntak/dam, blå firkant for kraftstasjon og rød linje for rørgate. Svart firkant viser inntak for kraftverket Bøen II.

Befaringer i felt ble utført 9. november 2018 og 27. juni 2019 av Leif Appelgren. Strendene rundt Kaldavatnet ble delvis befart på land, men hovedsakelig vha. båt. Videre ble det gjennomført befaring i planlagt rørgatetrasé og langs berørt del av Bønaråna. Tidspunktet for befaringen i 2019 er bra for alle berørte organismegrupper. I 2018 ble befaringen gjennomført litt sent for noen arter karplanter, men de fleste er fortsatt registrerbare ved denne tiden. Mose og lav kan registreres året rundt. Befaringsruter fremgår av figur 3.4.

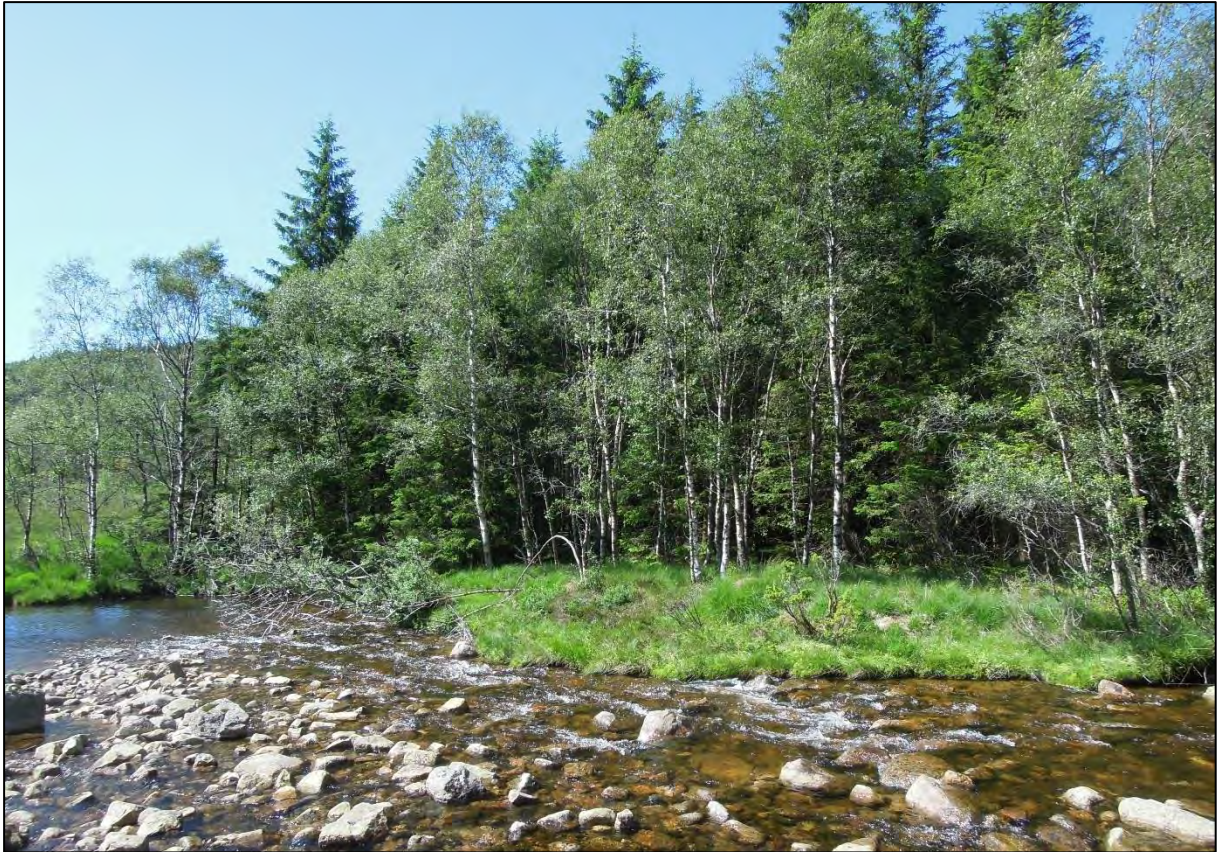
Figur 4.9. Området der kraftstasjonen er planlagt. Foto: Leif Appelgren.

Det ble ikke registrert viktige eller rødlistede terrestriske naturtyper i influensområdet. Vegetasjonen er stort sett representativ for områder med fattig berggrunn i regionen. Kun enkelte små områder med litt rikere vegetasjon ble registrert (figur 4.5). Disse ligger i området for planlagt rørgatetrasé. Rørgaten går ellers i hovedsak gjennom fattig bjørkeskog av blåbærtype og små partier med fattig myr-/fukthei (figur 4.6–4.7). Lengst nede går den gjennom et granplantefelt der også kraftstasjonen er planlagt (figur 4.8–4.9).

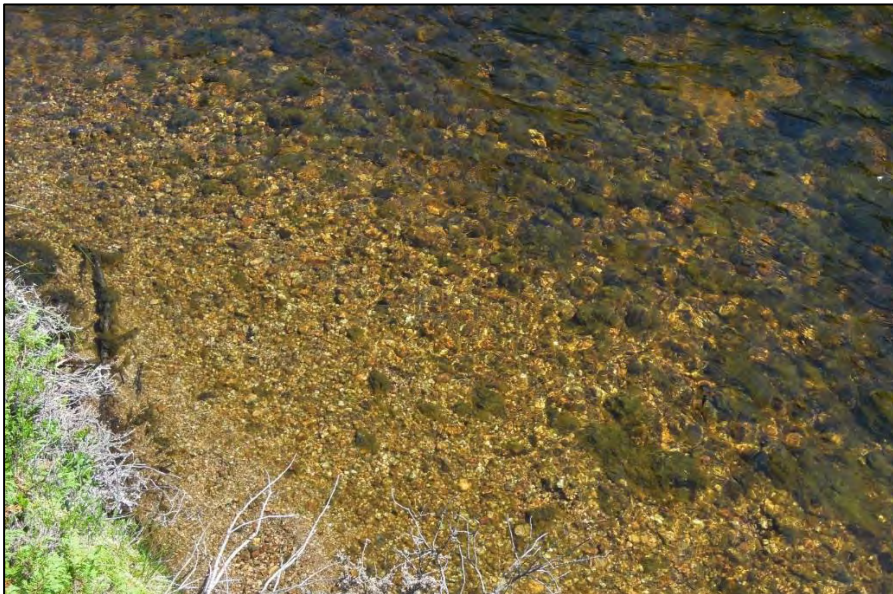
Figur 4.16. I stilleflytende partier i Bønaråna er det områder med egnet gytebunn. Foto: Leif Appelgren.

Oppstrøms den anadrome strekningen har store deler av Bønaråna liten verdi for fisk, da elvebunnen i stor grad dekket av blokker, stein og grov grus. Store fluktuasjoner i vannføring fører til at det er ingen eller svært lite vegetasjon på elvebunnen, og dermed dårlige forhold for fisk. Mellom inntaket for Bøen II og Kaldavatnet er det imidlertid noen stilleflytende partier med noe mer vegetasjon der det trolig er gode forhold for fisk (se figur 4.15). Her er også området med egnet gytebunn (figur 4.16).
