Fra: Grunnteknikk AS

Dato: 05.02.2024

Dokumentnr: 116744n14

Færder. Kartlegging kvikkleirerisiko Geotekniske vurderinger delområde 14 Sandøsund

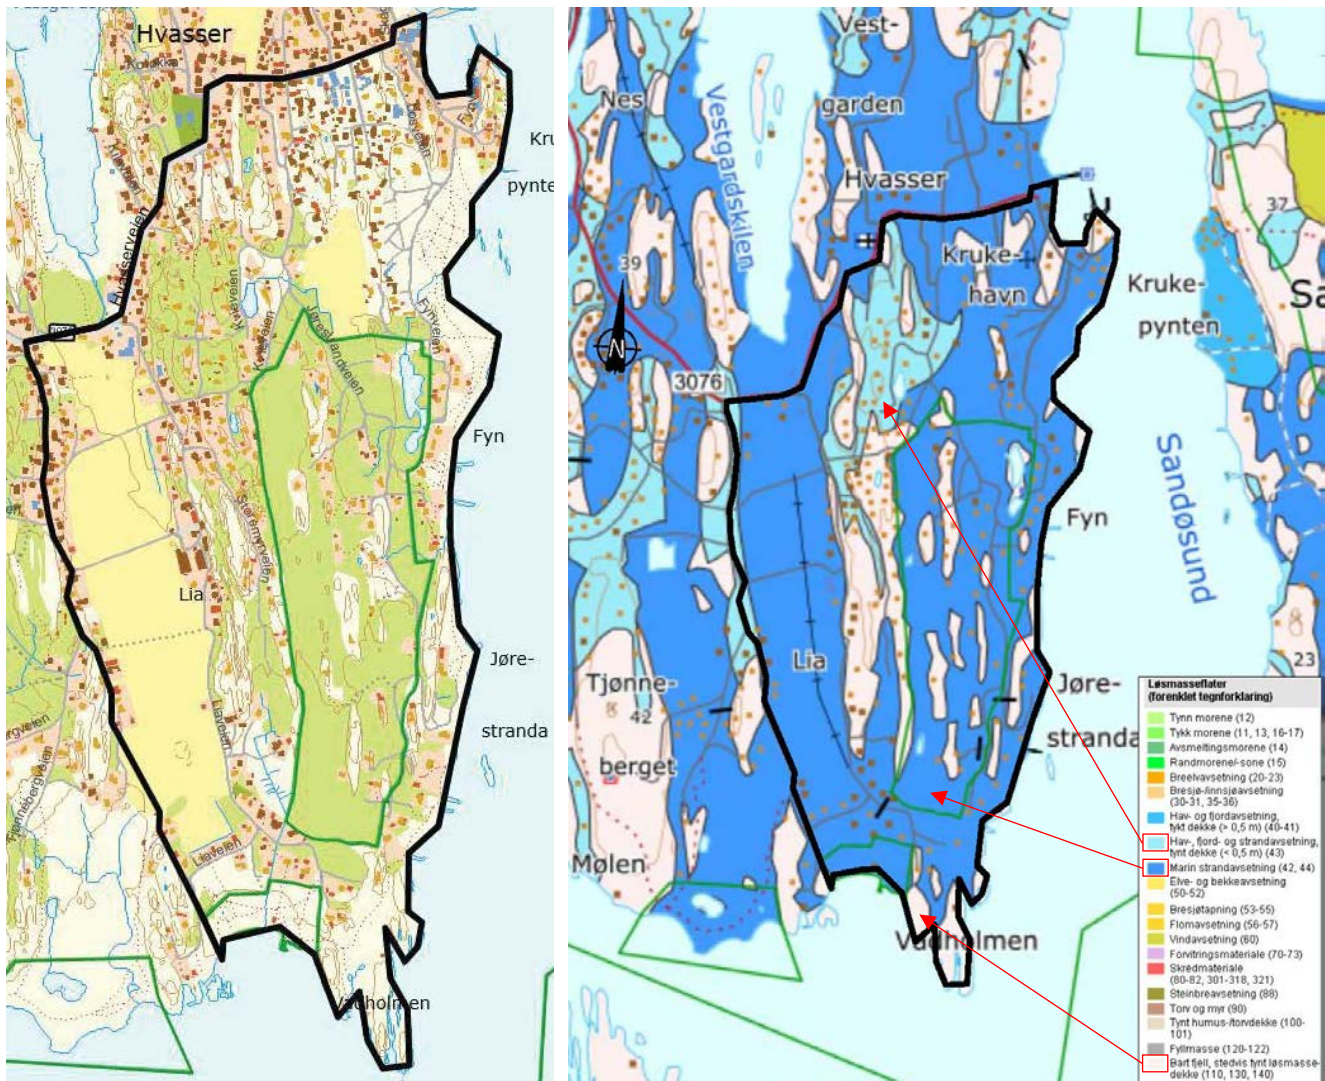
Figur 1. Delområde 14 på mottatt kart fra Færder kommune (venstre) og Kvartærgeologisk kart fra www.ngu.no (høyre).

Figur 1 på neste side viser delområde 14 Sandøsund, på mottatt kart fra Færder kommune og Kvartærgeologisk kart fra NGU.no.

Innenfor aktuelt område viser Kvartærgeologisk kart «Hav-, fjord- og strandavsetning, tynt dekke», «Marin strandavsetning» og «Bart fjell, stedvis tynt løsmassedekke».

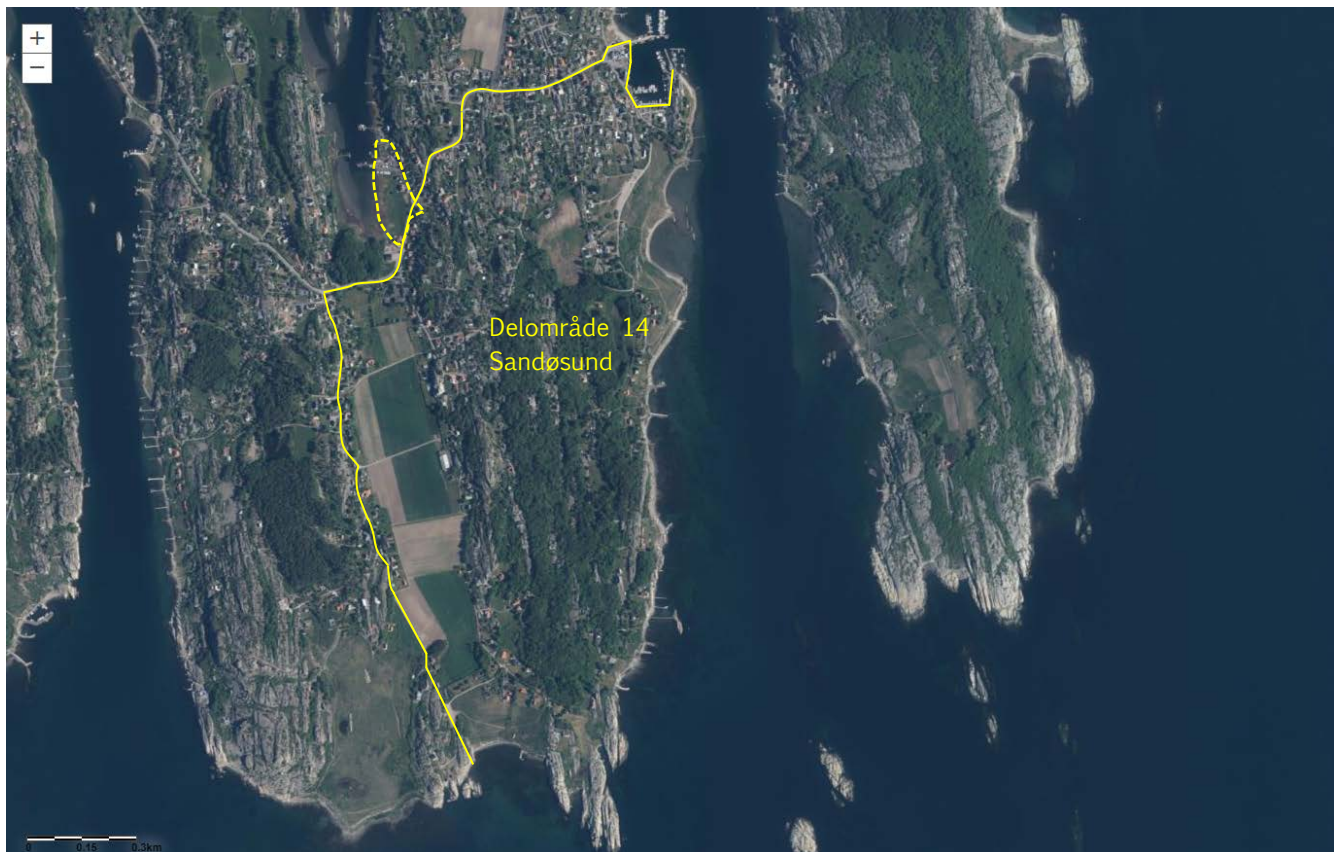
Figur 2. Flyfoto fra www.norgebilder.no tatt 05.06.2022, med delområde 14 skissemessig markert med heltrukken strek, og potensiell faresone med stiplet strek.

Vi har vurdert at det er ett område som er innenfor kriterium for aktsomhetsområde. Den potensielle faresonen er basert på terrenghelninger og høydeforskjeller. Sonen er skissemessig markert på tegning nr. 116744-20, og på figur 2 på neste side.

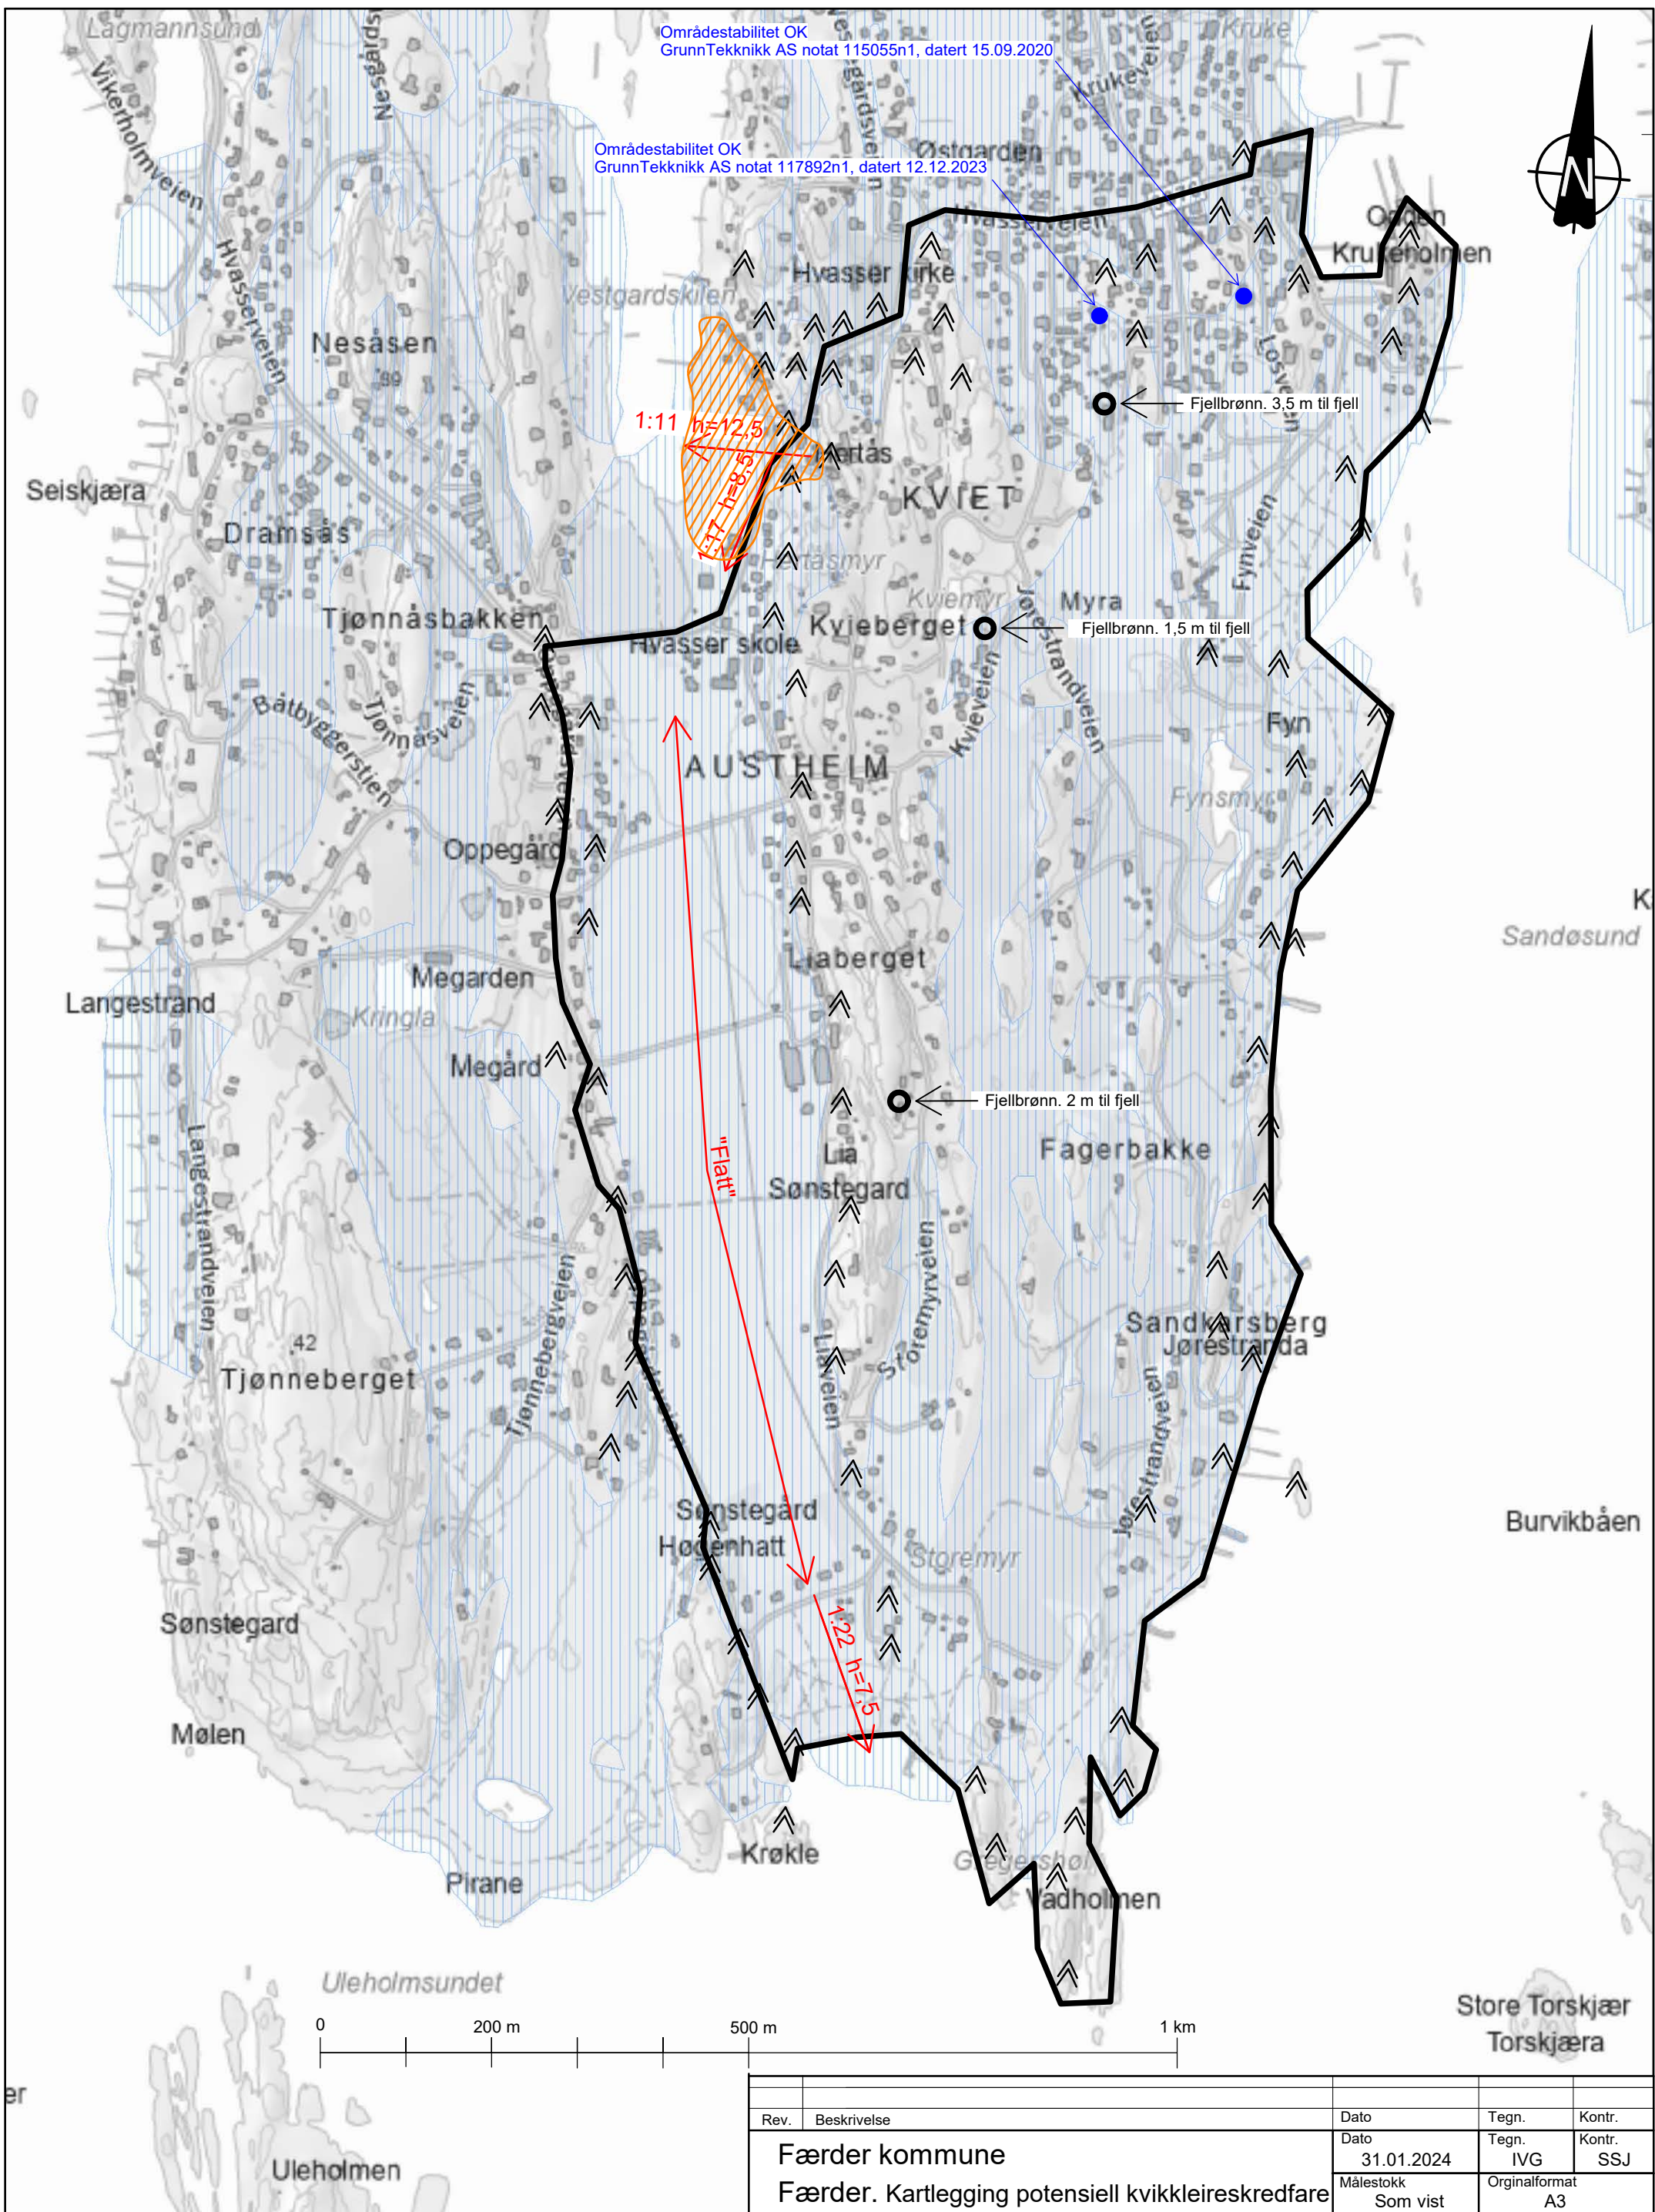
Rev.	Beskrivelse	Dato	Tegn.	Kontr.
	Færder kommune	31.01.2024	IVG	SSJ
	Færder. Kartlegging potensiell kvikkleireskredfare	Målestokk Som vist	Originalformat A3	
PLANTEGNING område 14		Status Tegning i notat		
GRUNNTEKNIKK		Tegningsnr. 116744-20	Rev.	
www.grunnteknikk.no Sentralbord: 45 90 45 00

Områdestabilitet OK
GrunnTeknikk AS notat 115055n1, datert 15.09.2020

Områdestabilitet OK
GrunnTeknikk AS notat 117892n1, datert 12.12.2023

Fjellbrønn. 3.5 m til fjell

Fjellbrønn. 1.5 m til fjell

Fjellbrønn. 2 m til fjell

1:22 h=7.5

1:11

Potensielle faresoner (GrunnTeknikk januar 2024)

Aktuelt område er markert på NVEs temakart på vedlagte tegning 116744-20 og på figur 2 på neste side. Temakartet viser ingen registrerte faresoner (29.01.2024) eller registrerte funn av kvikkleire, påvist av eller i regi av Statens vegvesen innenfor området.
