# Lastadbekken kraftverk, Lyngdal kommune

## Konsekvenser for naturmangfold

Ecofact rapport 892

| <b>Referanse til rapporten:</b> | Strøm, K.B. 2022. Lastadbekken kraftverk, Lyngdal kommune - Konsekvenser for naturmangfold. Ecofact rapport 892. |

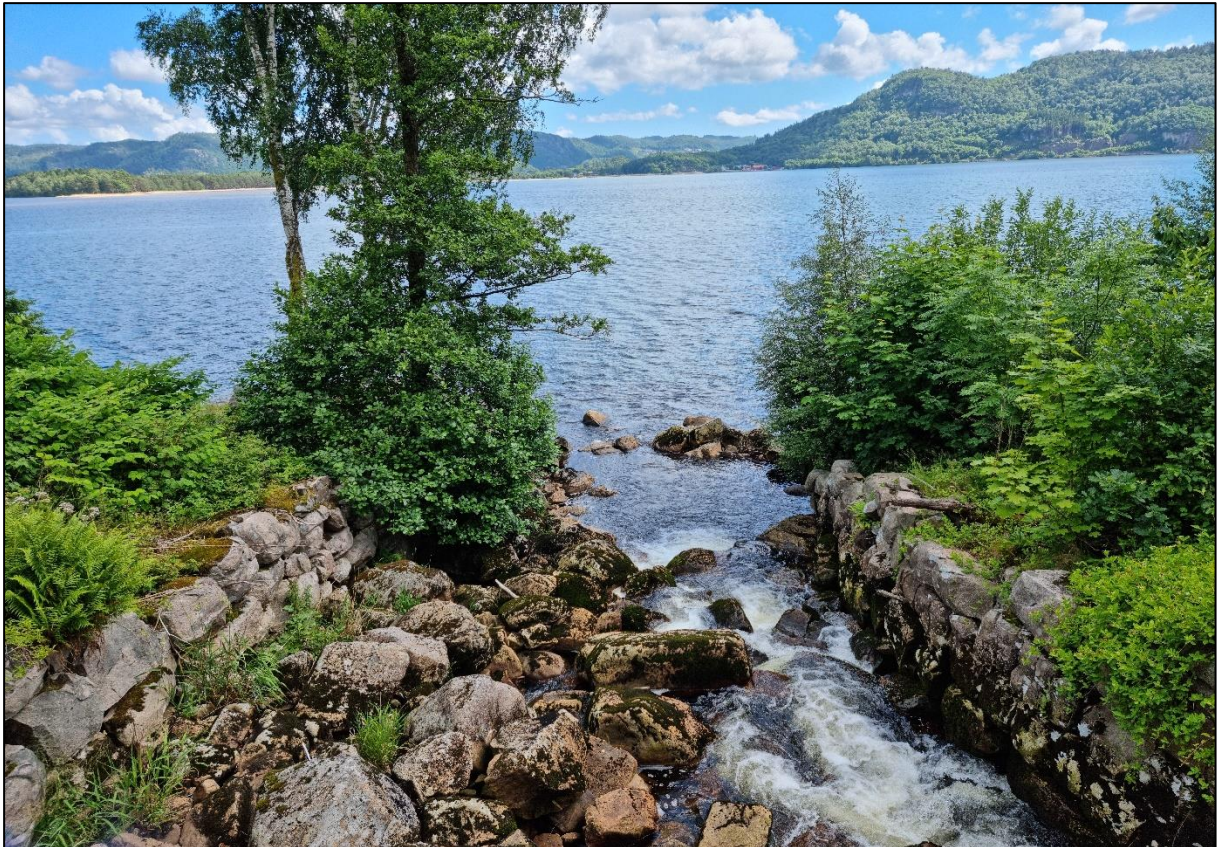
Figur 2.2. Utløpet av Lastadbekken er kanalisert, og fremstår som eneste større inngrep i den aktuelle elvestrekningen. Foto: Knut Børge Strøm.

Øvstevatnet er ikke aktivt regulert i dag, men utformingen av dammen gir i noen grad en passiv reguleringseffekt på vannføringen i Lastadbekken. Elvesystemet fremstår likevel relativt lite påvirket, og er sin naturtilstand rimelig inntakt både i og langs elvestrengen. Dominerende areal tilknyttet Lastadbekken er skogkledt. Stedvis er det innplantet granfelt, noe som kan benevnes som en kunstig påvirkning langs elva. Det går videre en vei oppover langs vestsiden av elvestrekket, stedvis ganske tett på elva. I nedre parti finnes det en god del boligbebyggelse innen influensområdet. To broer krysser elva, en i øvre kant og en nede ved utløpet. Utløpet av elva fremstår kanalisert, med steinsatte kanter.

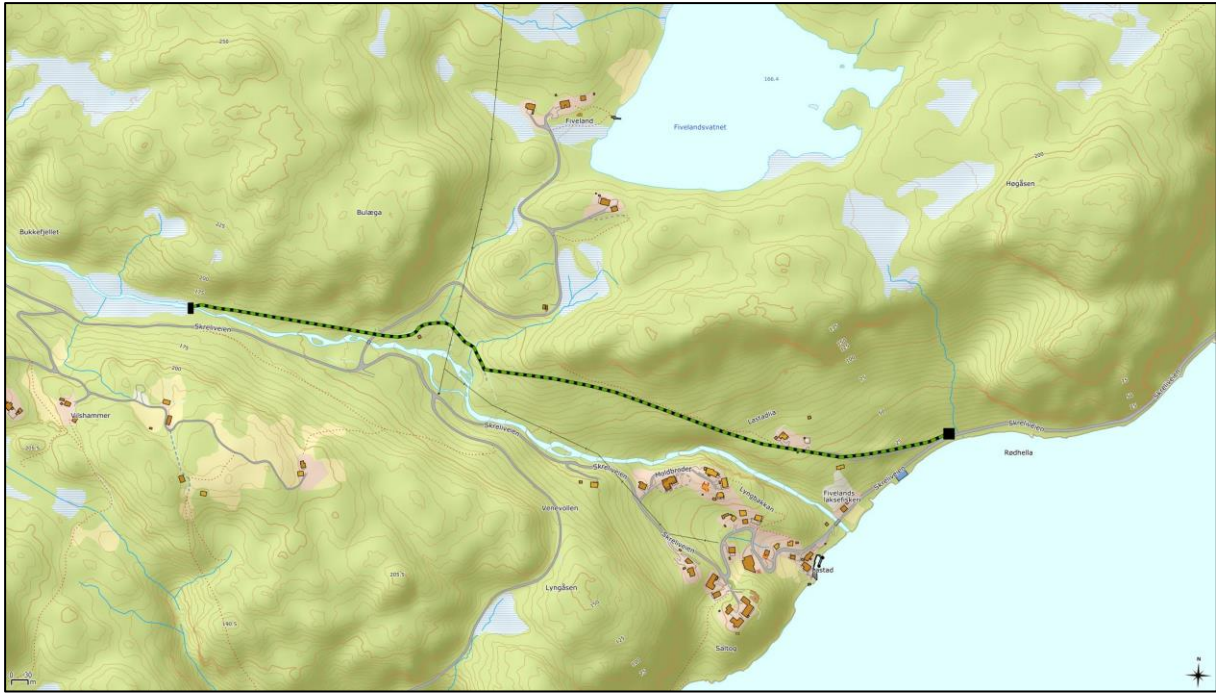
Figur 2.3. Oversiktskart over tiltak. Kartet viser plassering av inntak (øverst), rørgatetrase og kraftstasjon (nederst). Kartet er digitalisert etter informasjon og kart fra oppdragsgiver.

Inntaksdam er planlagt ved kote 161. Inntaket plasseres hvor elva renner forholdsvis slakt gjennom et myrareal, før topografien blir brattere nedover mot Lyngdalsfjorden. Fra inntak vil vannet føres i en rørgate på om lag 1,4 km ned til kraftstasjon. Kraftverket er planlagt med en installert effekt på 2,7 MW, og med en årsproduksjon på 7,1 GWh. Dette tilsvarer strømforbruk til om lag 355 husstander. Kraftverket vil ha en maksimal slukeevne på 2000 liter per sekund gjennom en rørledning med diameter på 900 mm. Dette er om lag 250 % av middelvassføringa. Alminnelig minstevannsføring er vurdert til å være 50l/s, 5-persentil for sommerhalvåret (1/5

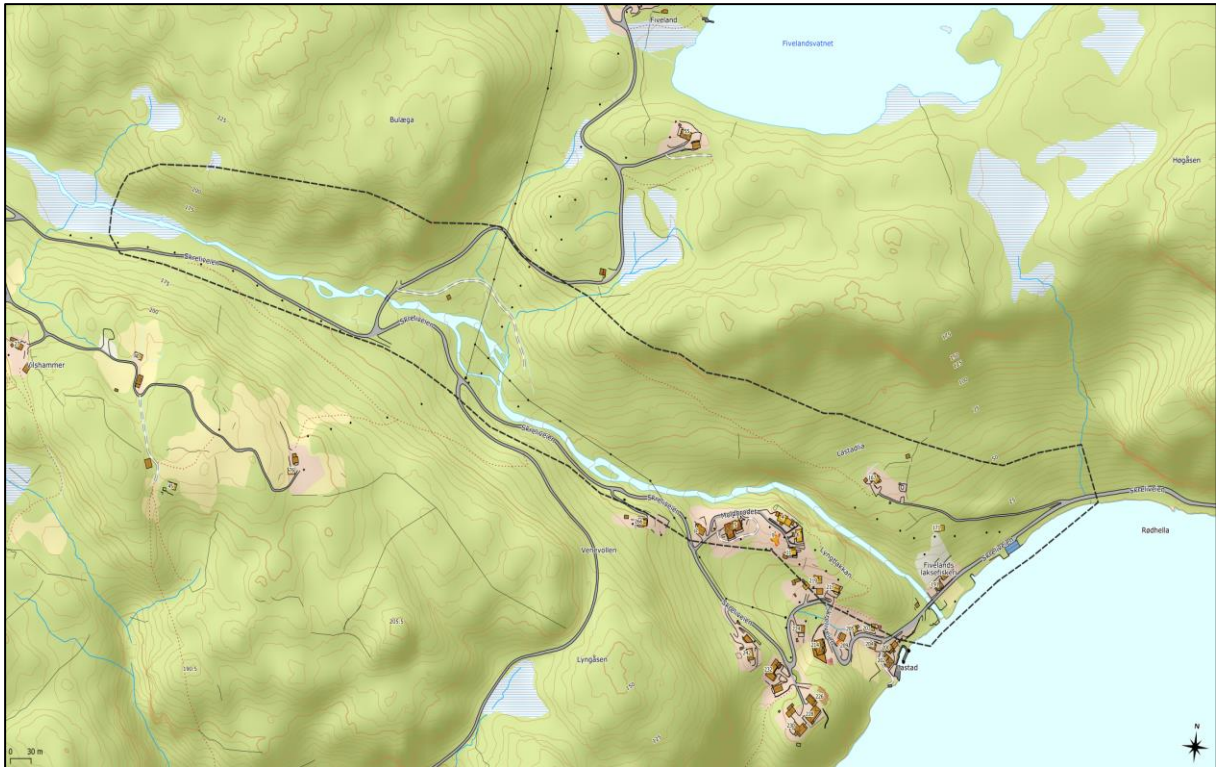
Figur 2.7. Det vurderte influensområdet for etablering av kraftverk ved Lastadbekken.

Influensområdet er alle områder som blir berørt av inngrepet og defineres i utgangspunktet innenfor en sone på 100 m fra planlagte tiltak. Når planene omfatter reguleringer, vil hele elvestrekningen som får endret vannføringsregime inngå i influensområdet. For arealkrevende arter, som større pattedyr og hekkende rovfugl, vil influensområdet kunne være større, særlig i anleggsfasen. For Lastadbekken vurderes influensområdet å i all hovedsak knytte seg direkte til elvestrengen, samt omkringliggende areal som kan tenkes å bli påvirket av utbygging/regulering. Figur 2.7 viser det vurderte influensområdet for planlagte tiltak.

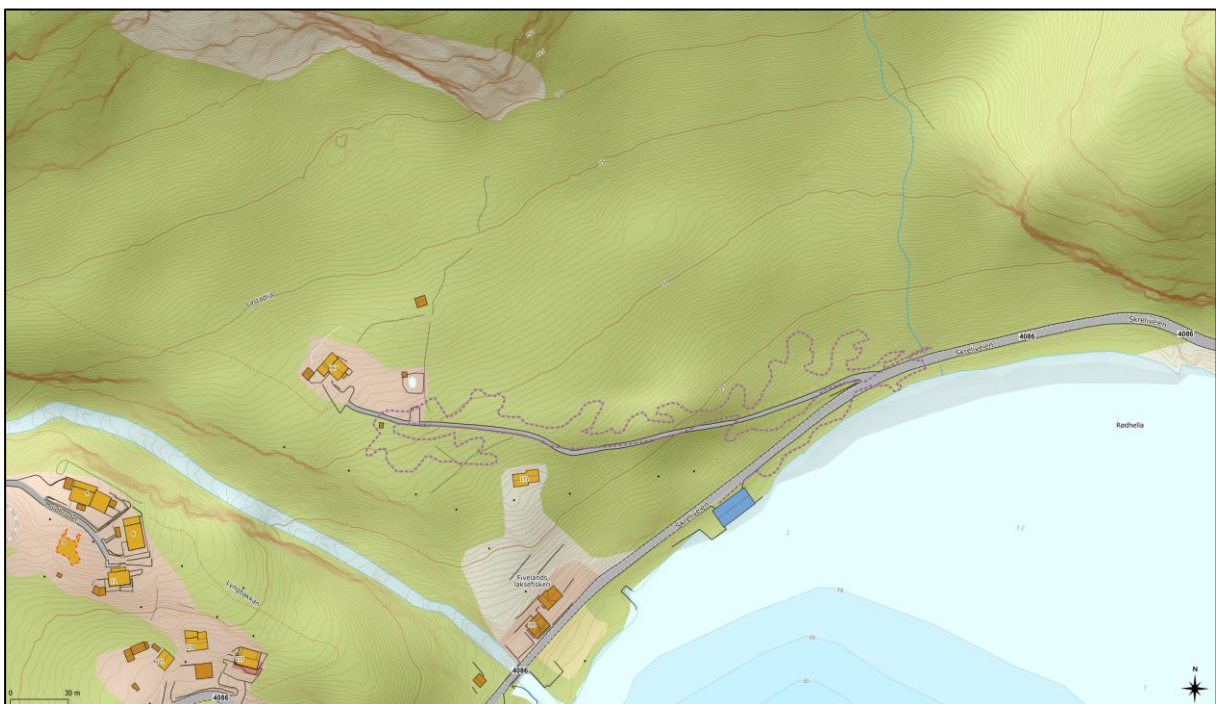
Figur 3.5. Befaringsrute er markert med lilla linje. Ruten viser befaring utført i 2024, i forbindelse med endret plassering av kraftstasjon.

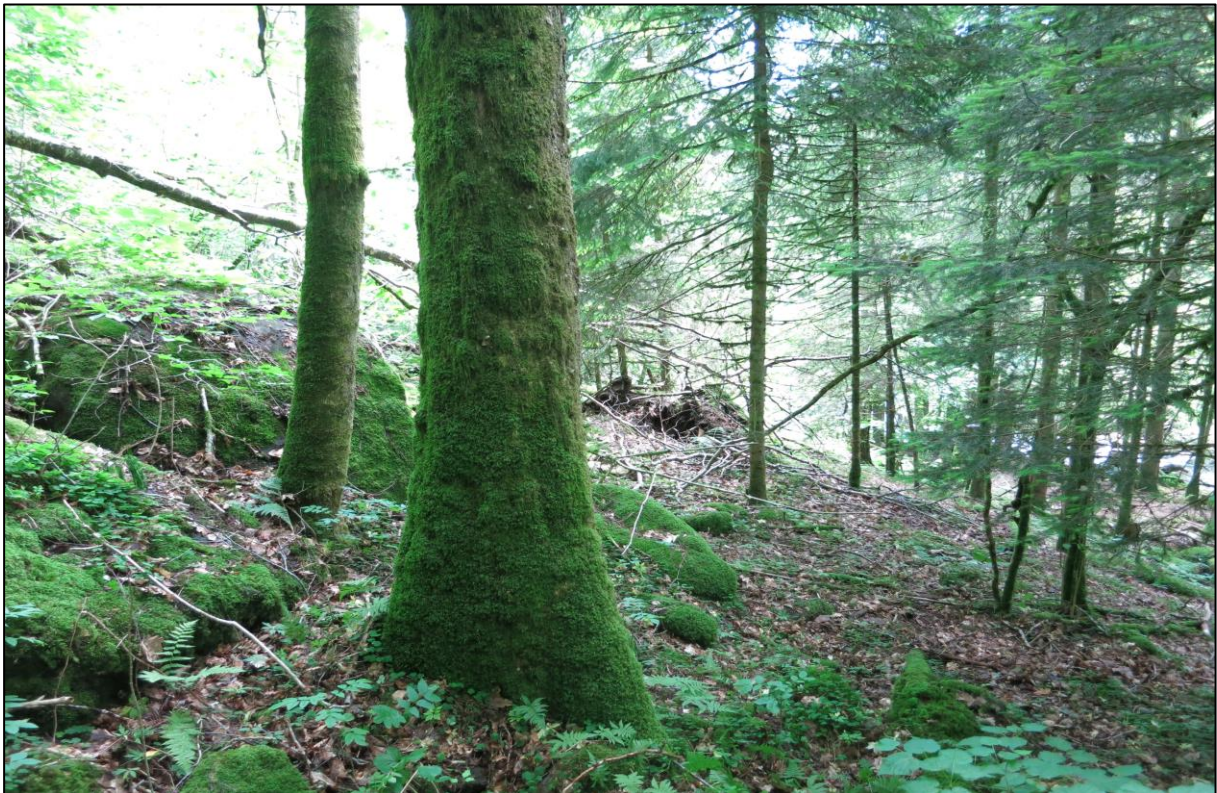
Figur 4.2. Hul eik - 1. Foto: Knut Børge Strøm.

**Hul eik – 1.** Gammel eik som står i lågurtskog. Tilstand er vurdert til god, da det er et begrenset busksjikt rundt treet. Gjenvekstrær vurderes ikke, da eika står i skogsmark. Noe utskygging av nærliggende plantasjeskog, hvor større deler av stammen som følge av dette er dekket av mose. Naturmangfold er vurdert til lite. Bakgrunn for vurdering ligger i eikas størrelse (overkant av 200 cm i omkrets), samt det faktum at den verken er synlig hul, har grov sprekkebark eller registrerte forekomster av rødlistede arter. Lokalitetskvalitet blir derfor samlet sett moderat. Eiketreet oppnår basert på de vurderinger som ligger til grunn, *stor verdi* i henhold til MDs instruks for konsekvensutredninger.

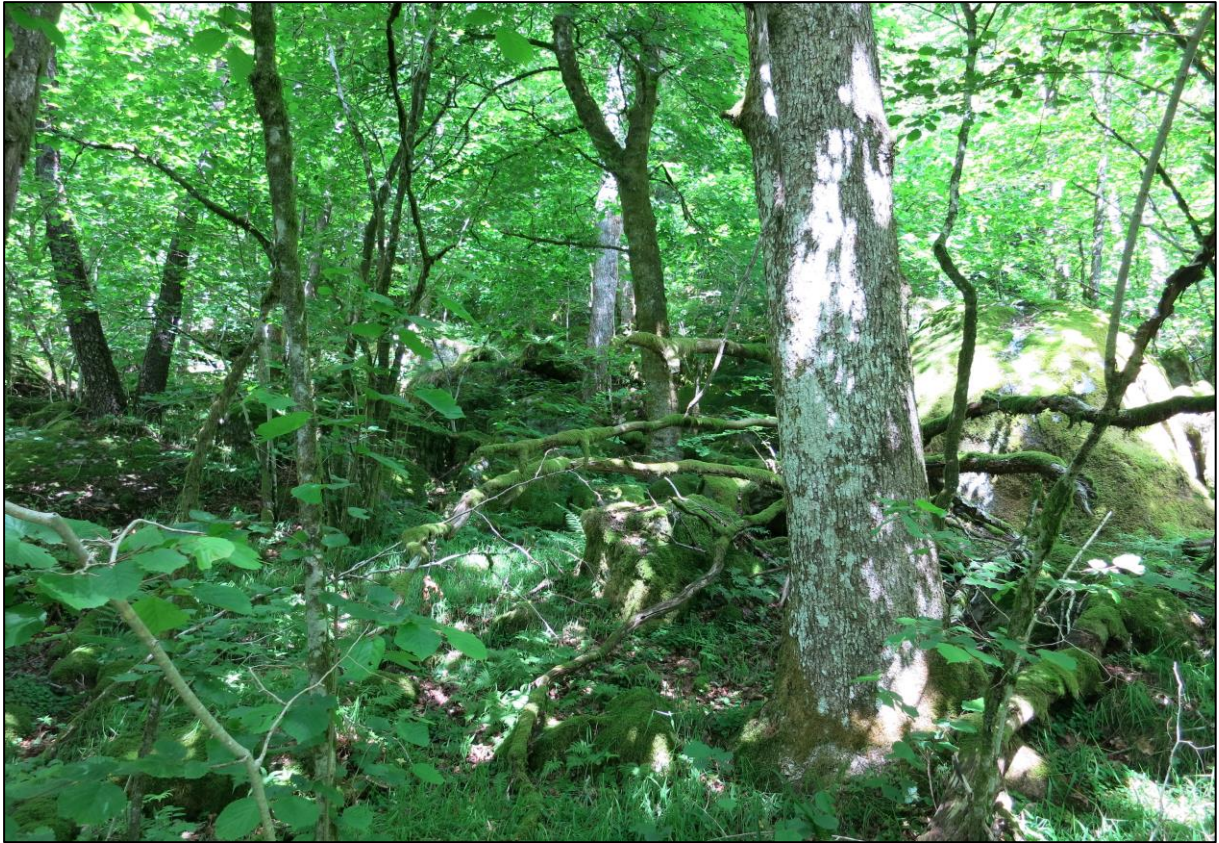
Figur 4.3. Hul eik - 2. Foto: Knut Børge Strøm.

**Hul eik - 2.** Gammel eik som står i lågurtskog. Tilstand er vurdert til god, da det er et begrenset busksjikt rundt treet. Gjenvekstrær vurderes ikke, da eika står i skogsmark. Naturmangfold er vurdert til lite. Bakgrunn for vurdering ligger i eikas størrelse (overkant av 200 cm i omkrets), samt det faktum at den verken er synlig hul, har grov sprekkebark eller registrerte forekomster av rødlistede arter. Eiketreet oppnår basert på de vurderinger som ligger til grunn, *stor verdi* i henhold til MDs instruks for konsekvensutredninger.

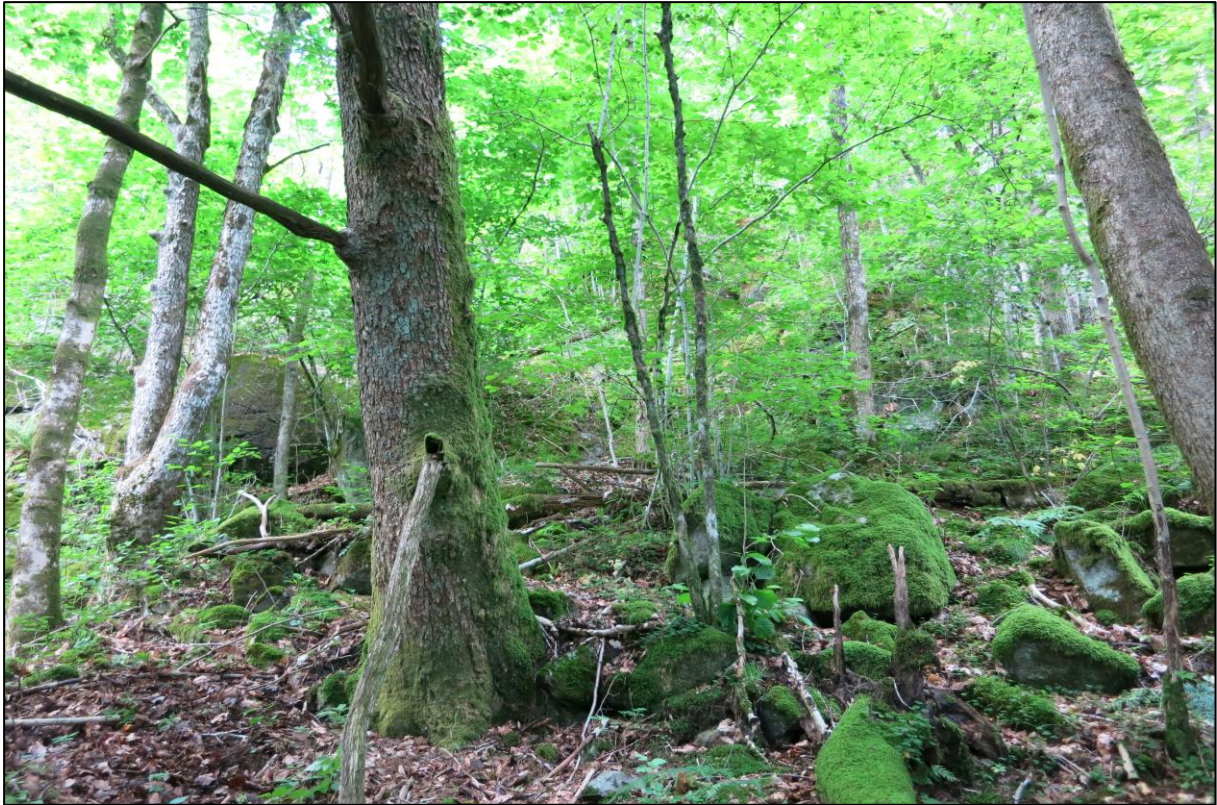
Figur 4.4. Hul eik – 3.

**Hul eik – 3.** Gammel eik som står i lågurtskog. Gammel eik som står i lågurtskog. Tilstand er vurdert til god, da det er et begrenset busksjikt rundt treet. Gjenveksttrær vurderes ikke, da eika står i skogsmark. Tilstand er vurdert til moderat, da eika er i overkant av 200 cm i stammeomkrets, men med forekomst av små barksprekker ( $>1,5$  cm). For øvrig er eika ikke synlig hul, og det er ikke registrert noen rødlistede arter tilknyttet treet. Eiketreet oppnår basert på de vurderinger som ligger til grunn, *stor verdi* i henhold til MDs instruks for konsekvensutredninger.

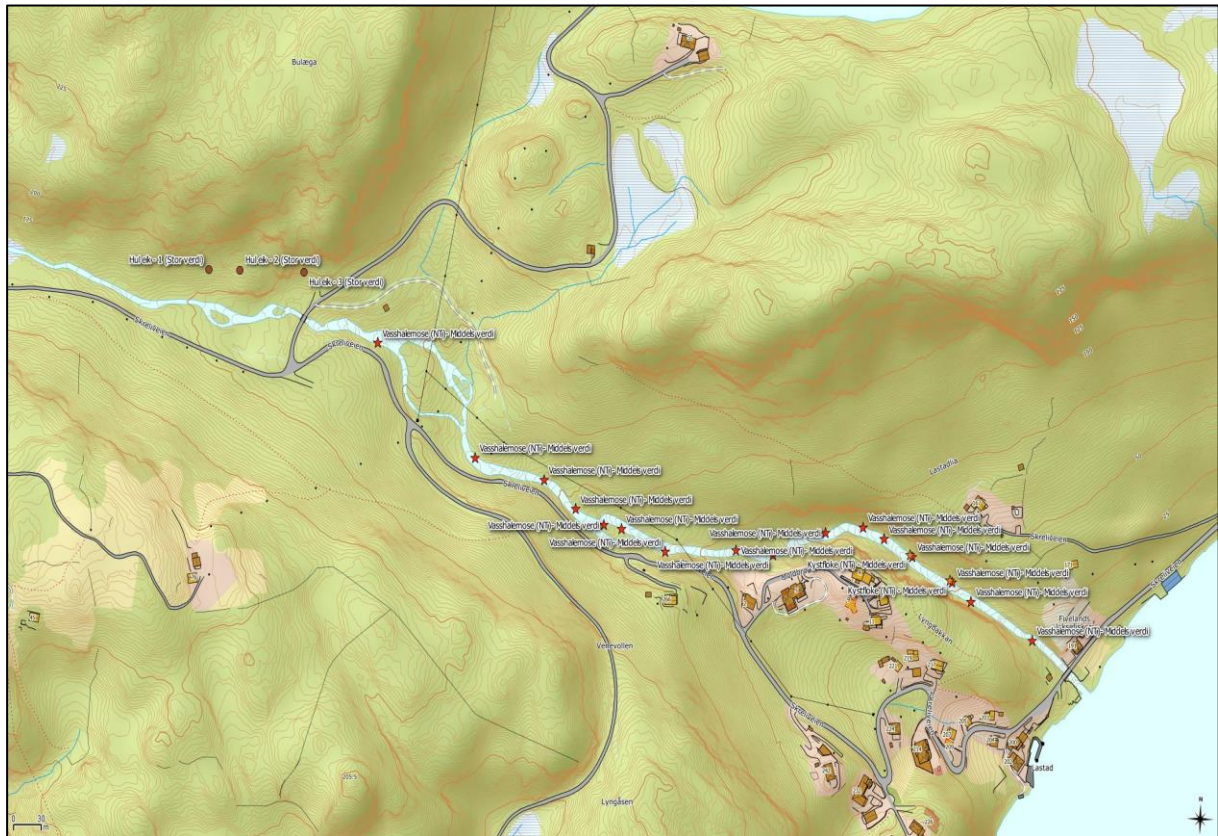
Figur 4.6. Verdikart som viser forekomster av viktige naturtyper og rødlistearter. Elvevannmasser er ikke inkludert i kartet, da dette berører hele vannstrengen.
