# Byglandsfjorden – dokumentasjon av vannstand

# OBs forslag til endret reglement i perioden frå vårflommens kulminasjon og ut august måned

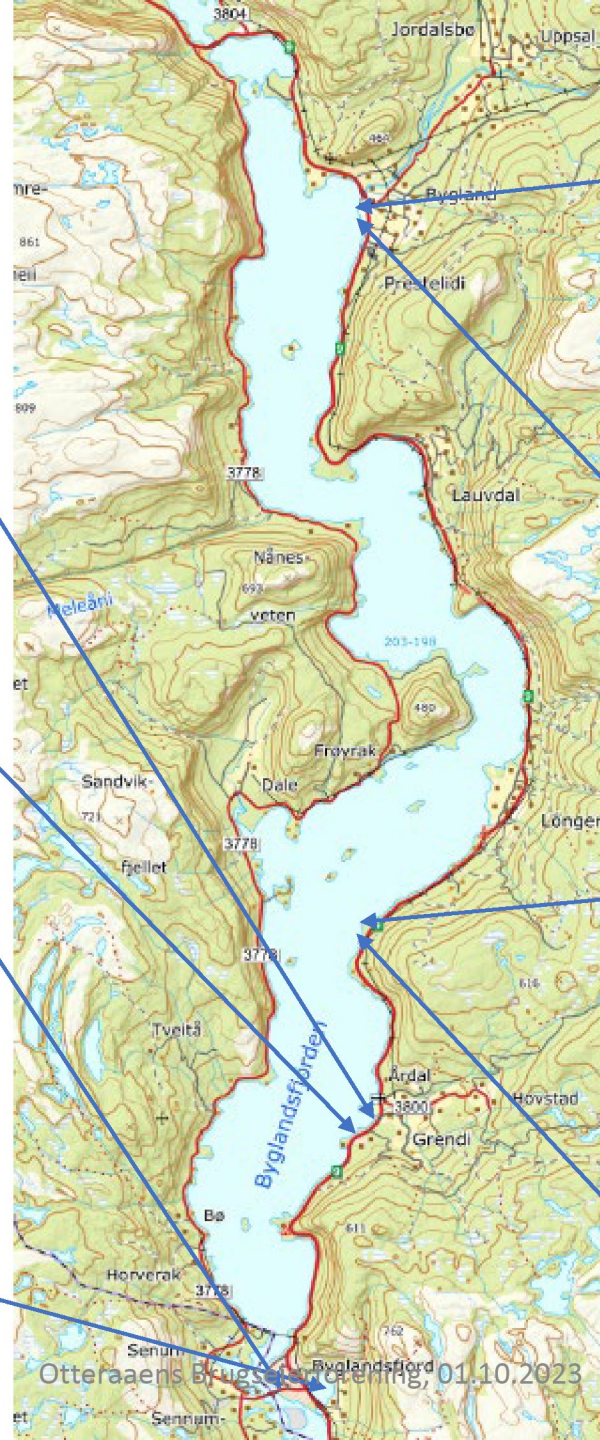
4. Grendi nord

3. Grendi sør

2. Brygge Byglandsfjord

1. Vassendkilen

8. Brygge Bygland

7. Bygland v/ Setesdølen

6. Rakkeneset 2

5. Rakkeneset 1

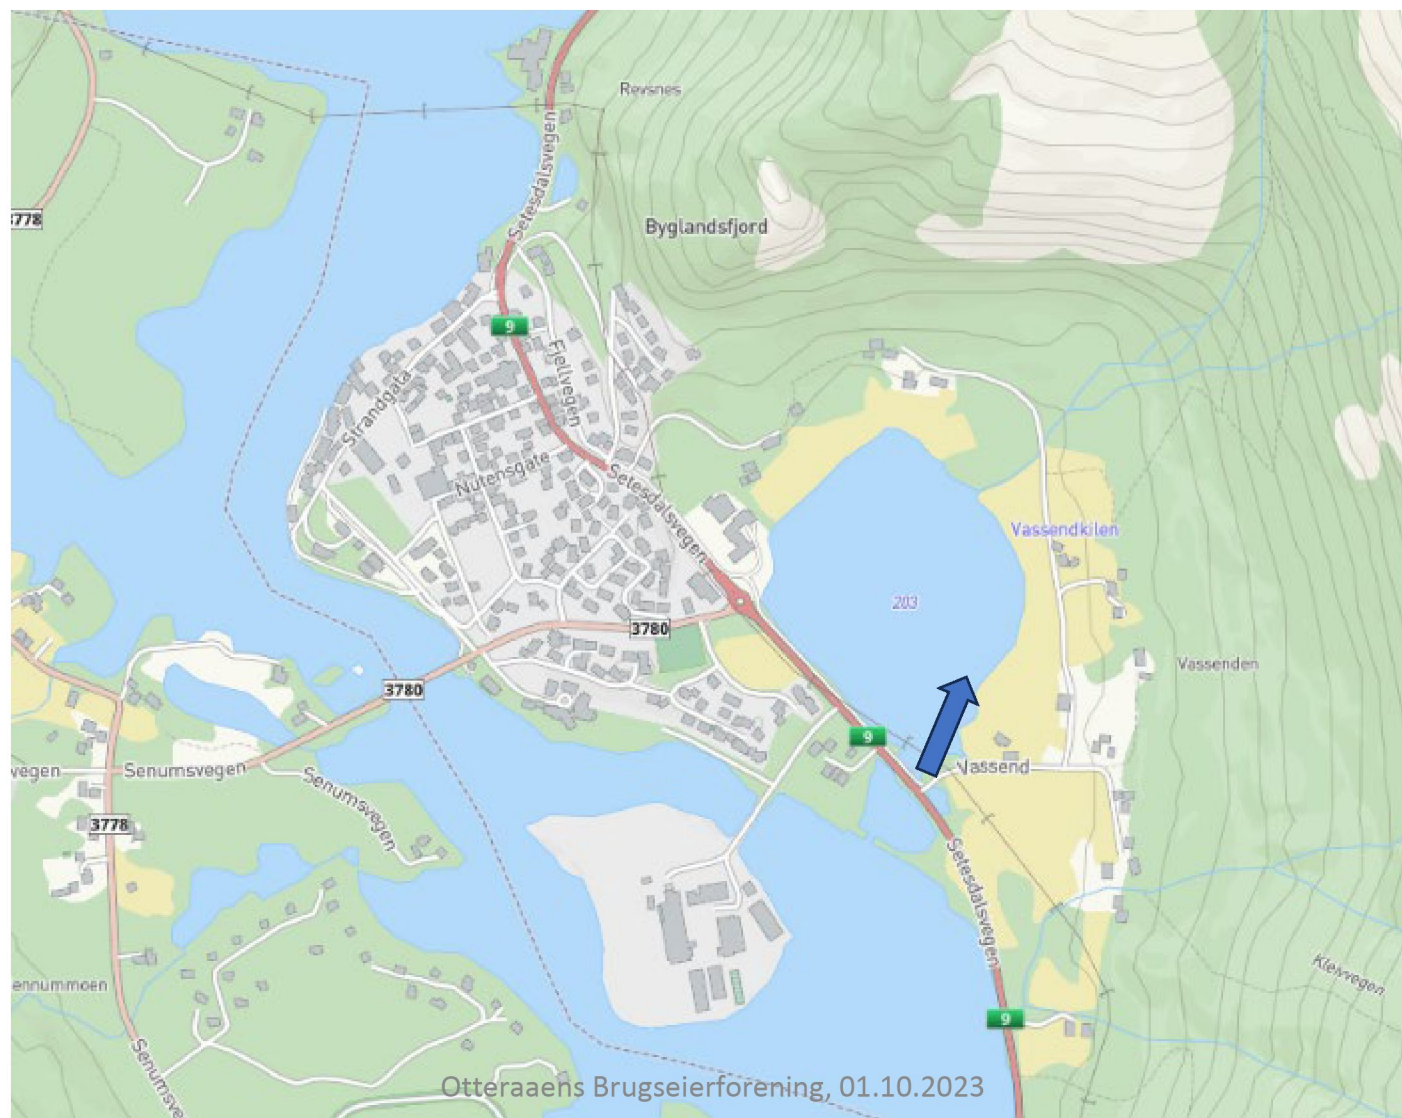
# 1. Vassendkilen

Blå pil = fotoretning fra  
fotosted

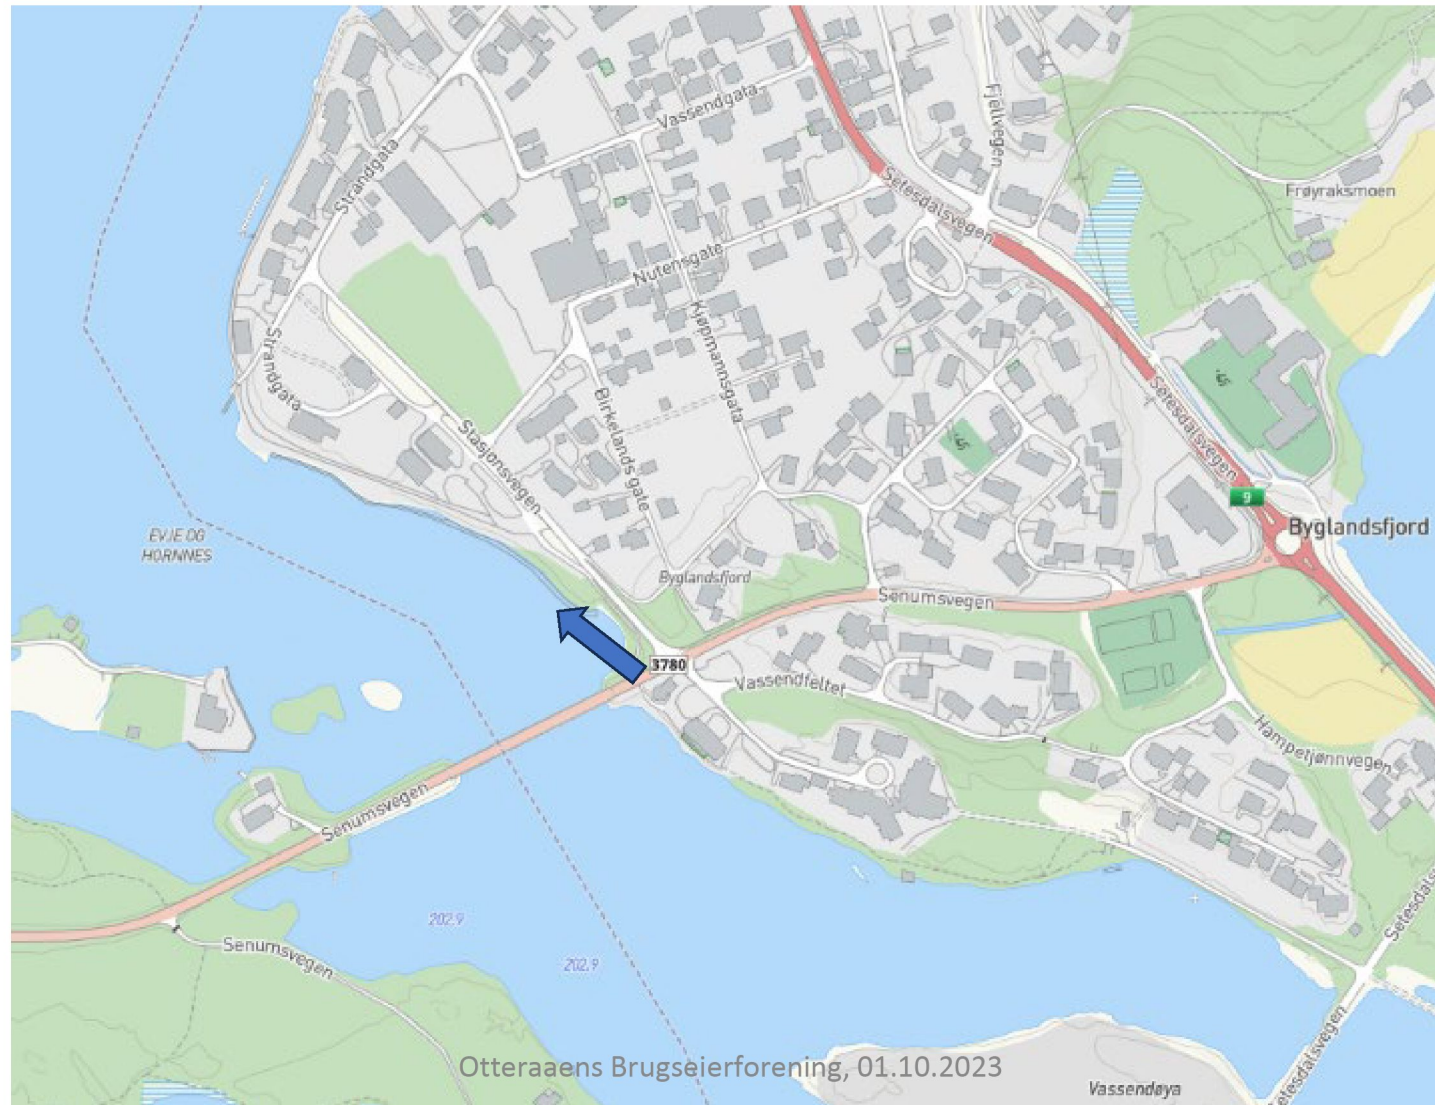
## 2. Brygge Byglandsfjord

Blå pil = fotoretning fra  
fotosted

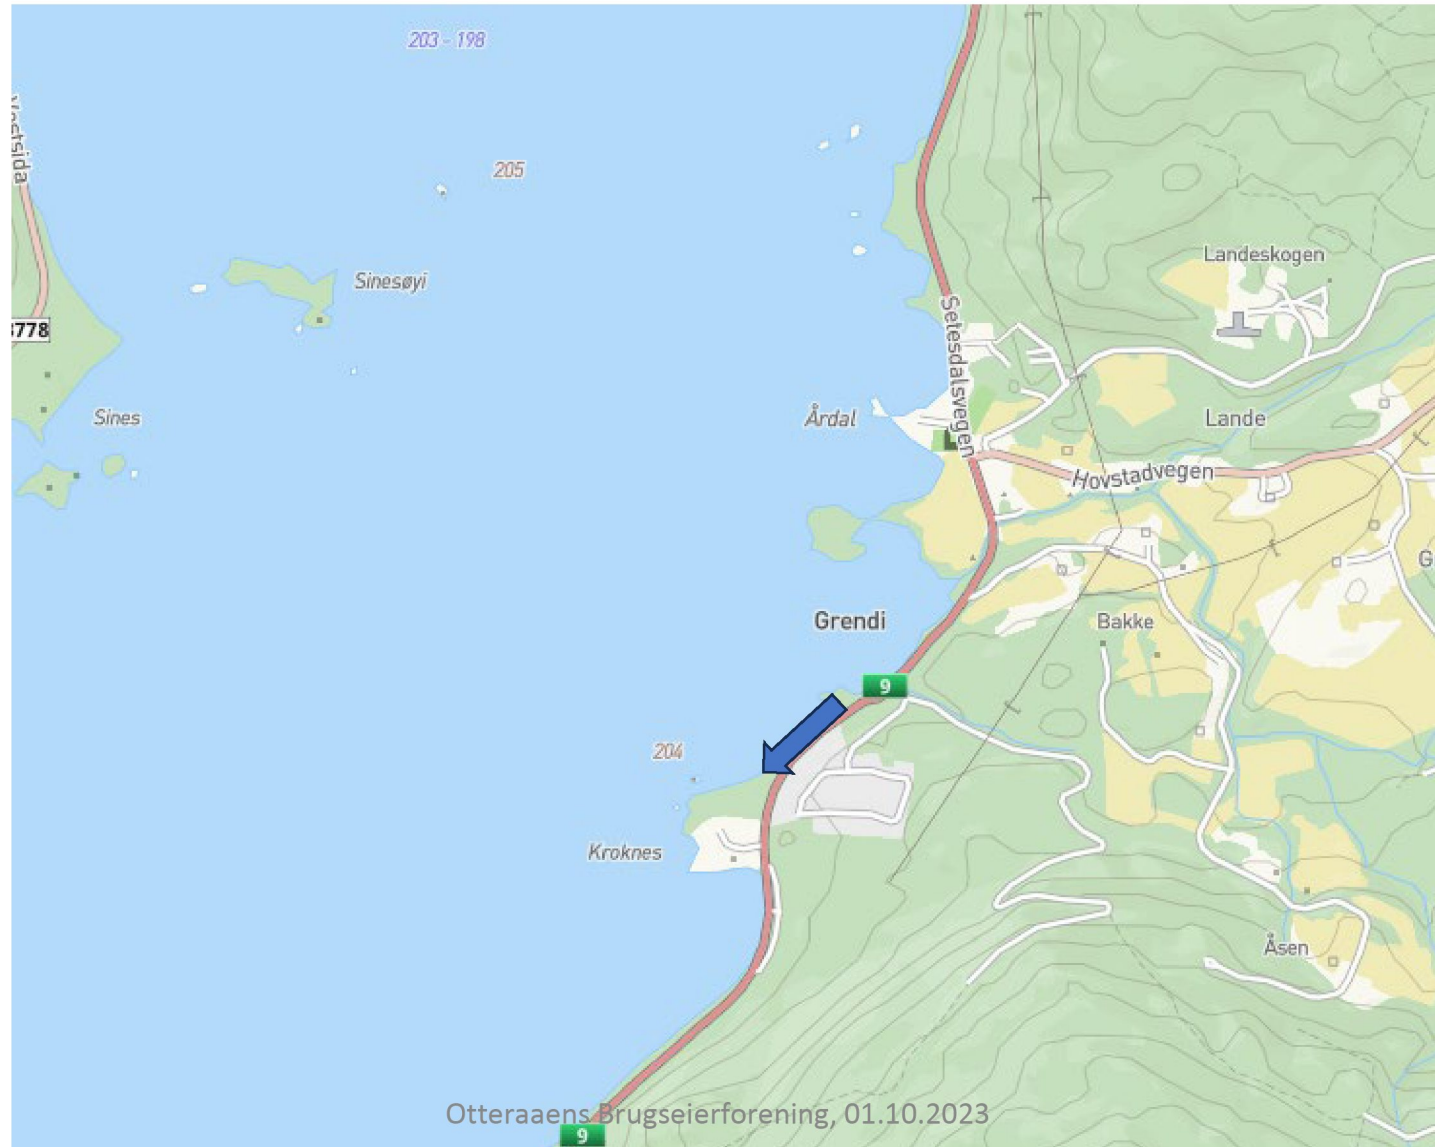
### 3. Grendi sør

Blå pil = fotoretning fra  
fotosted

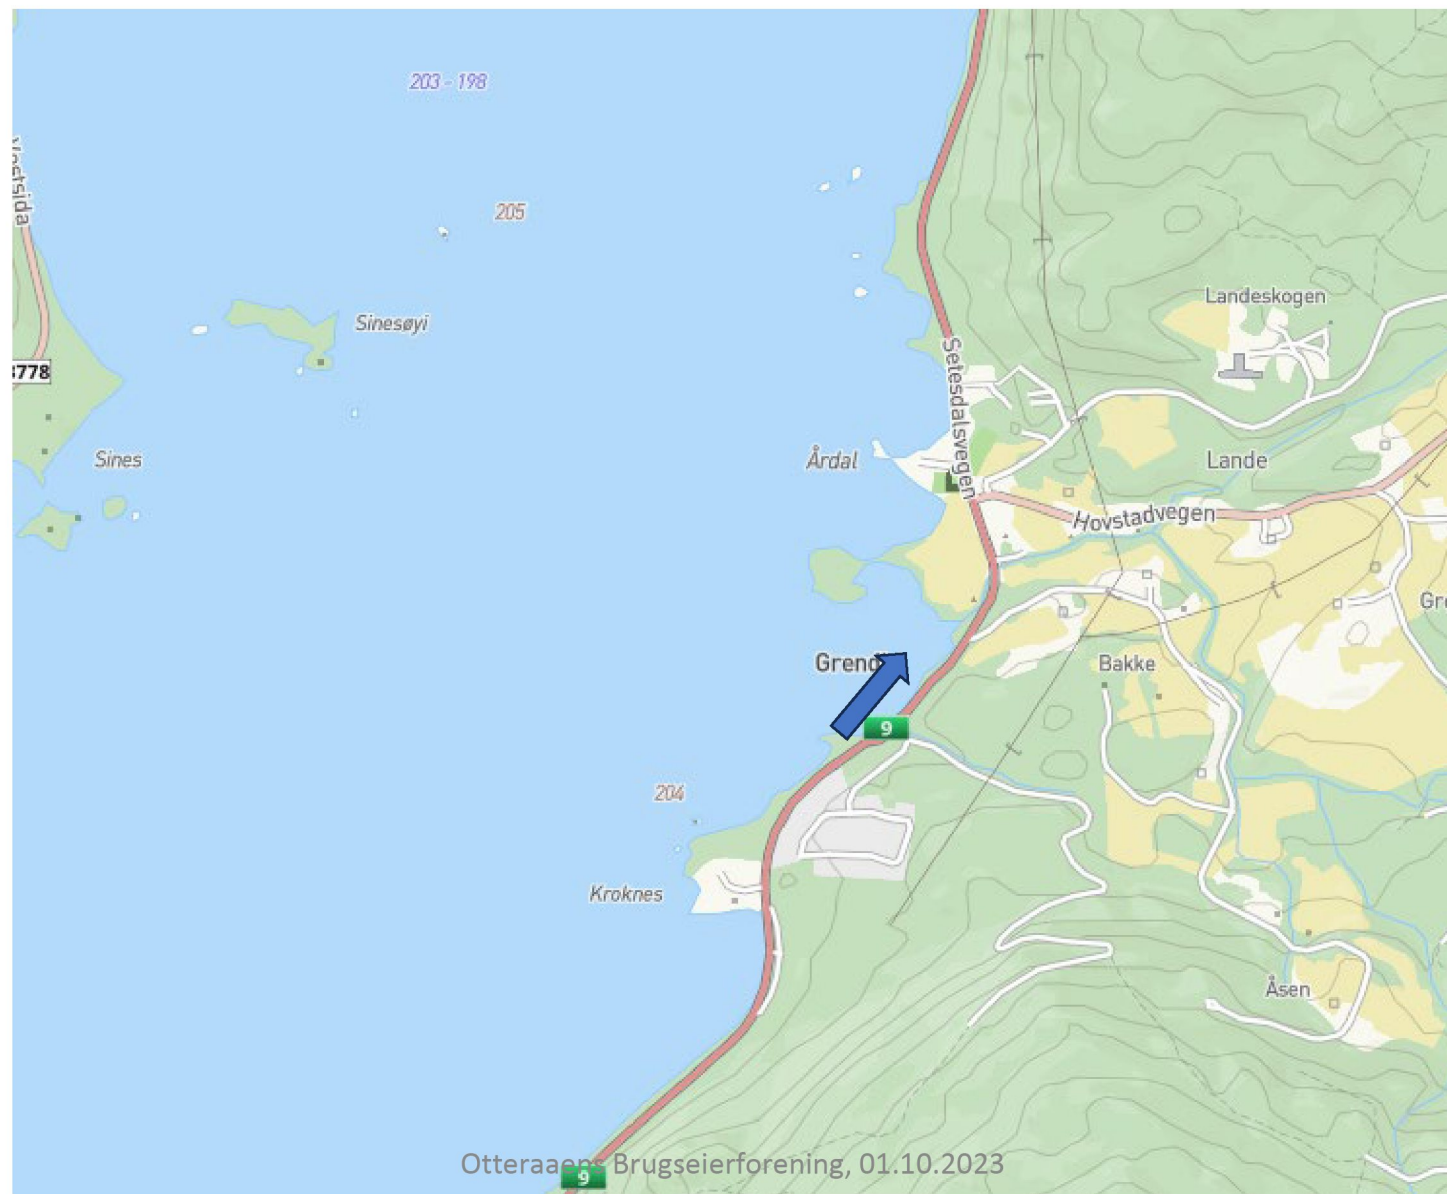
## 4. Grendi nord

Blå pil = fotoretning fra  
fotosted

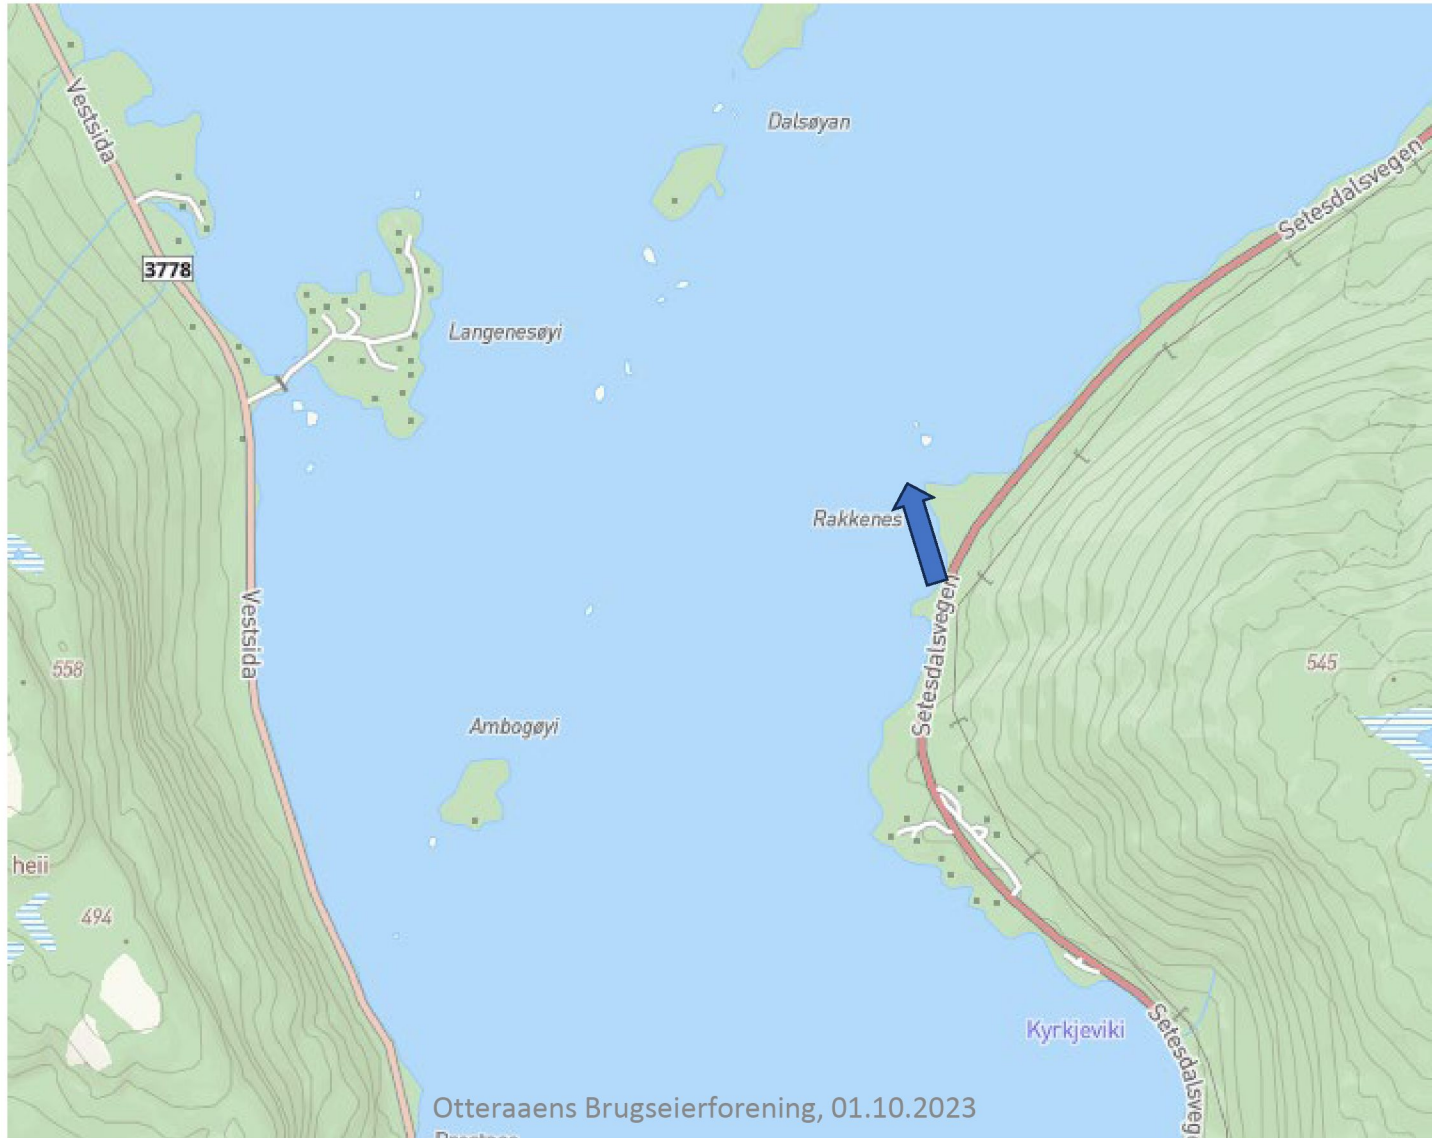
## 5. Rakkeneset 1

Blå pil = fotoretning fra  
fotosted

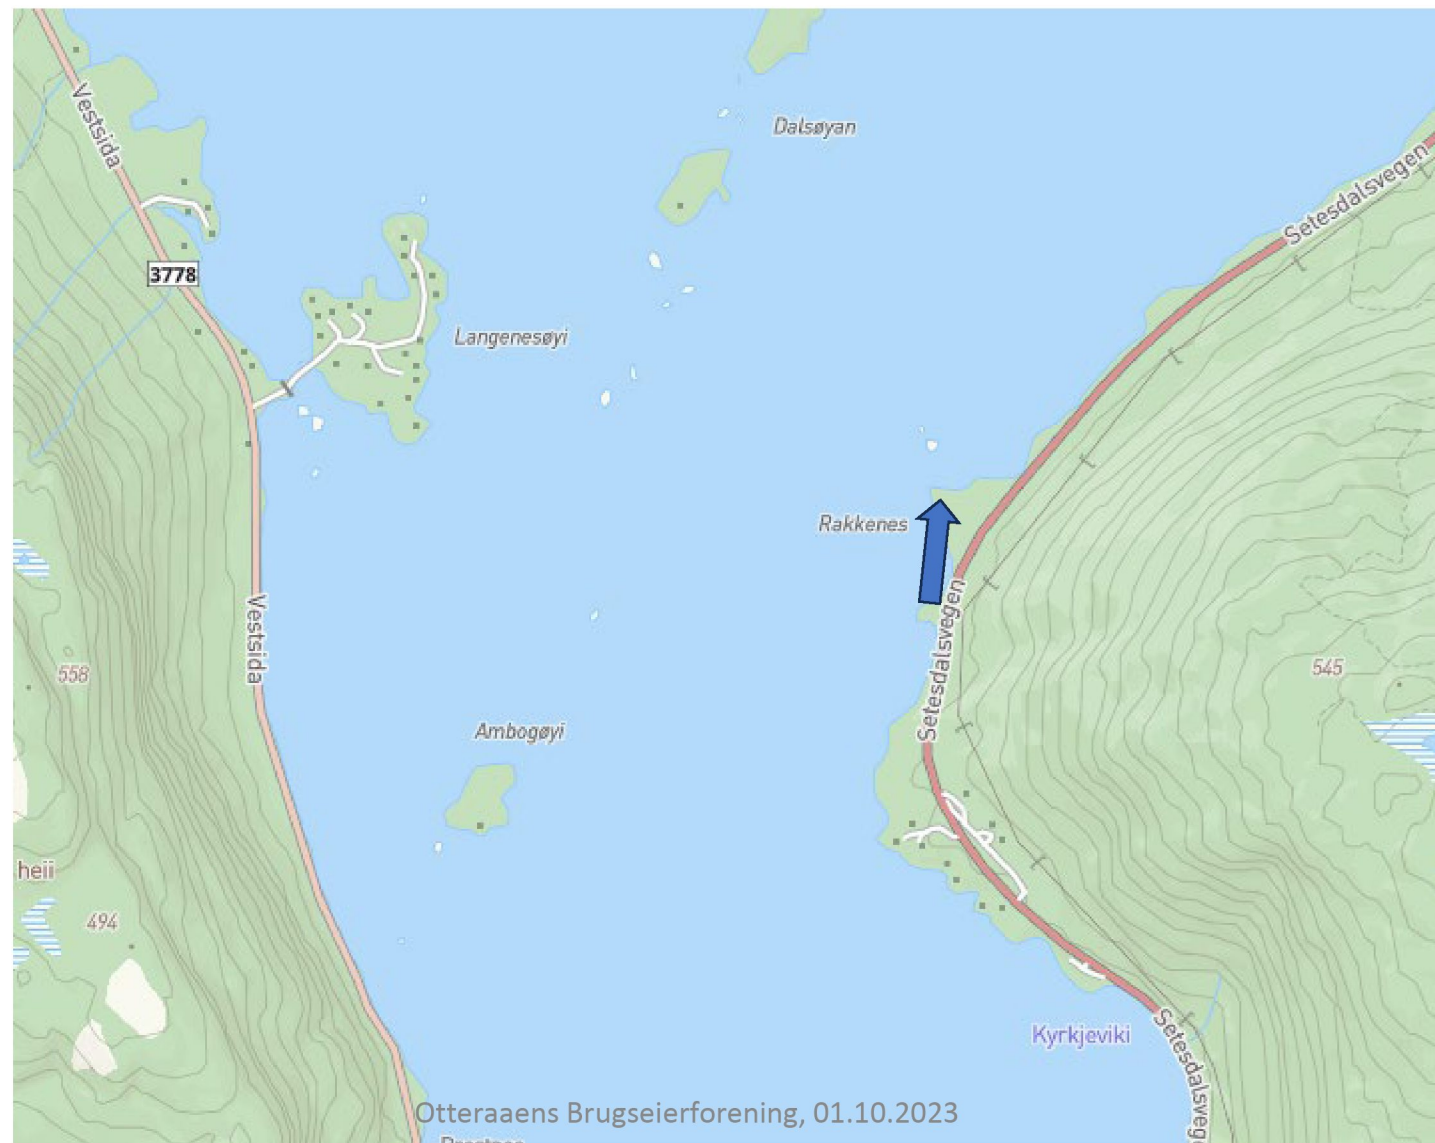
## 6. Rakkeneset 2

Blå pil = fotoretning fra  
fotosted

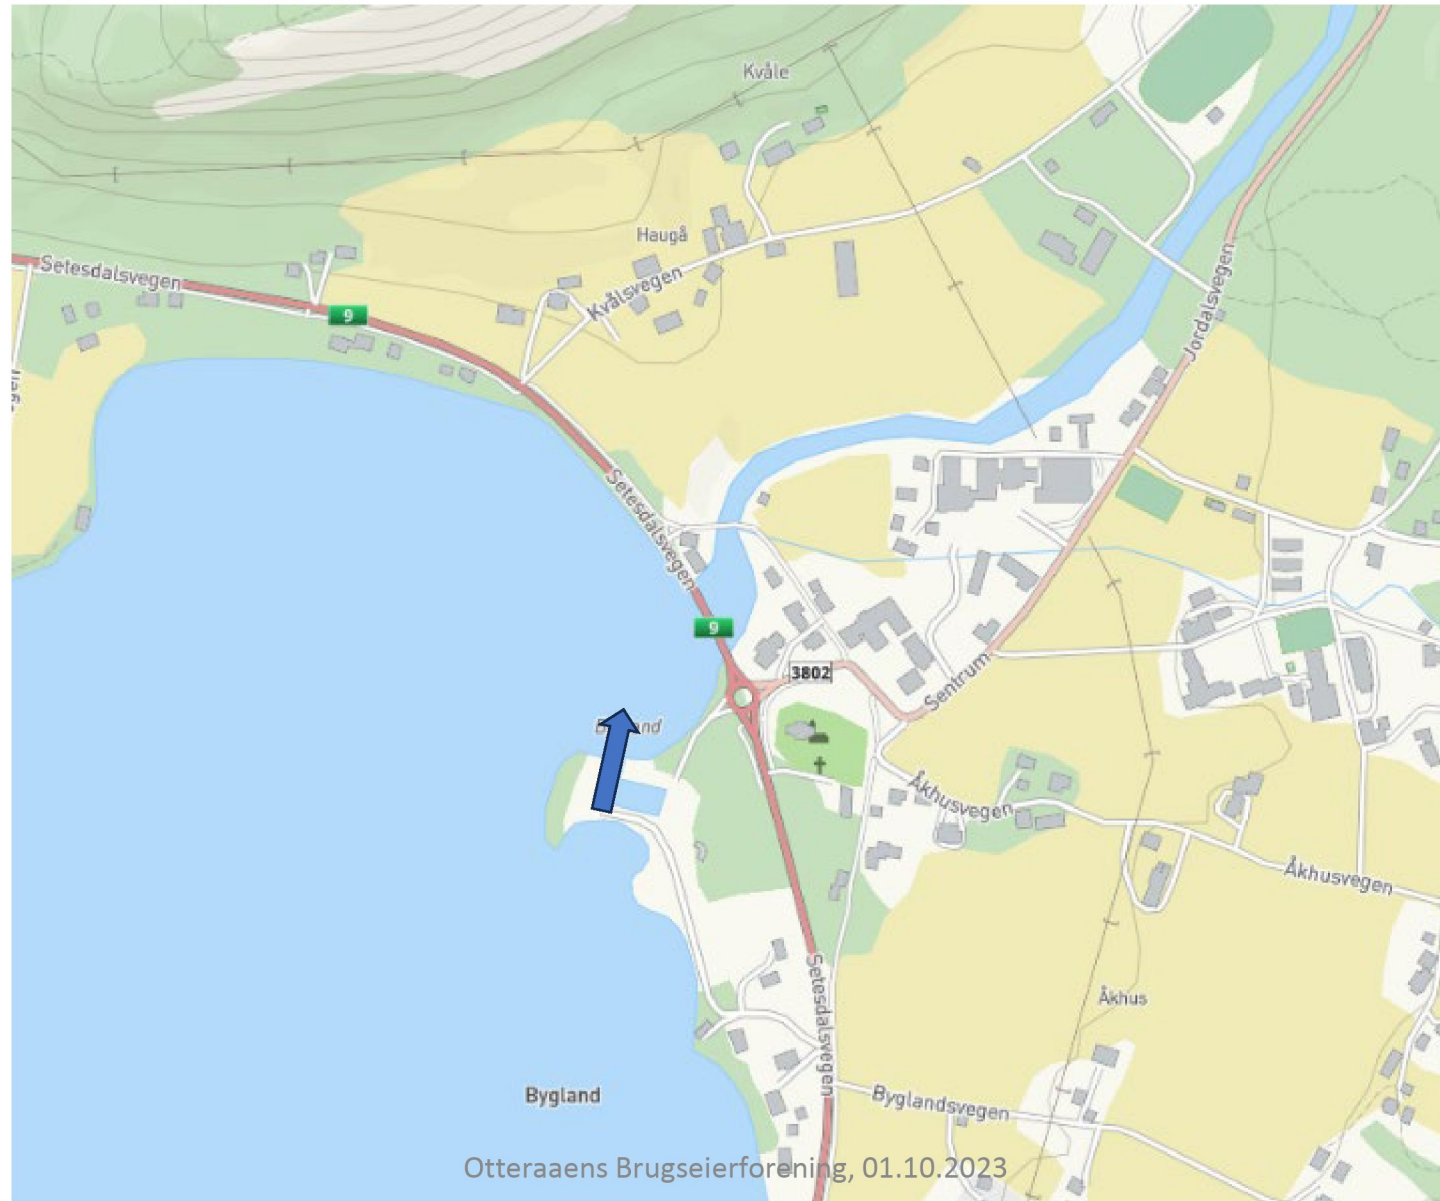
## 8. Brygge Bygland

Blå pil = fotoretning fra  
fotosted
