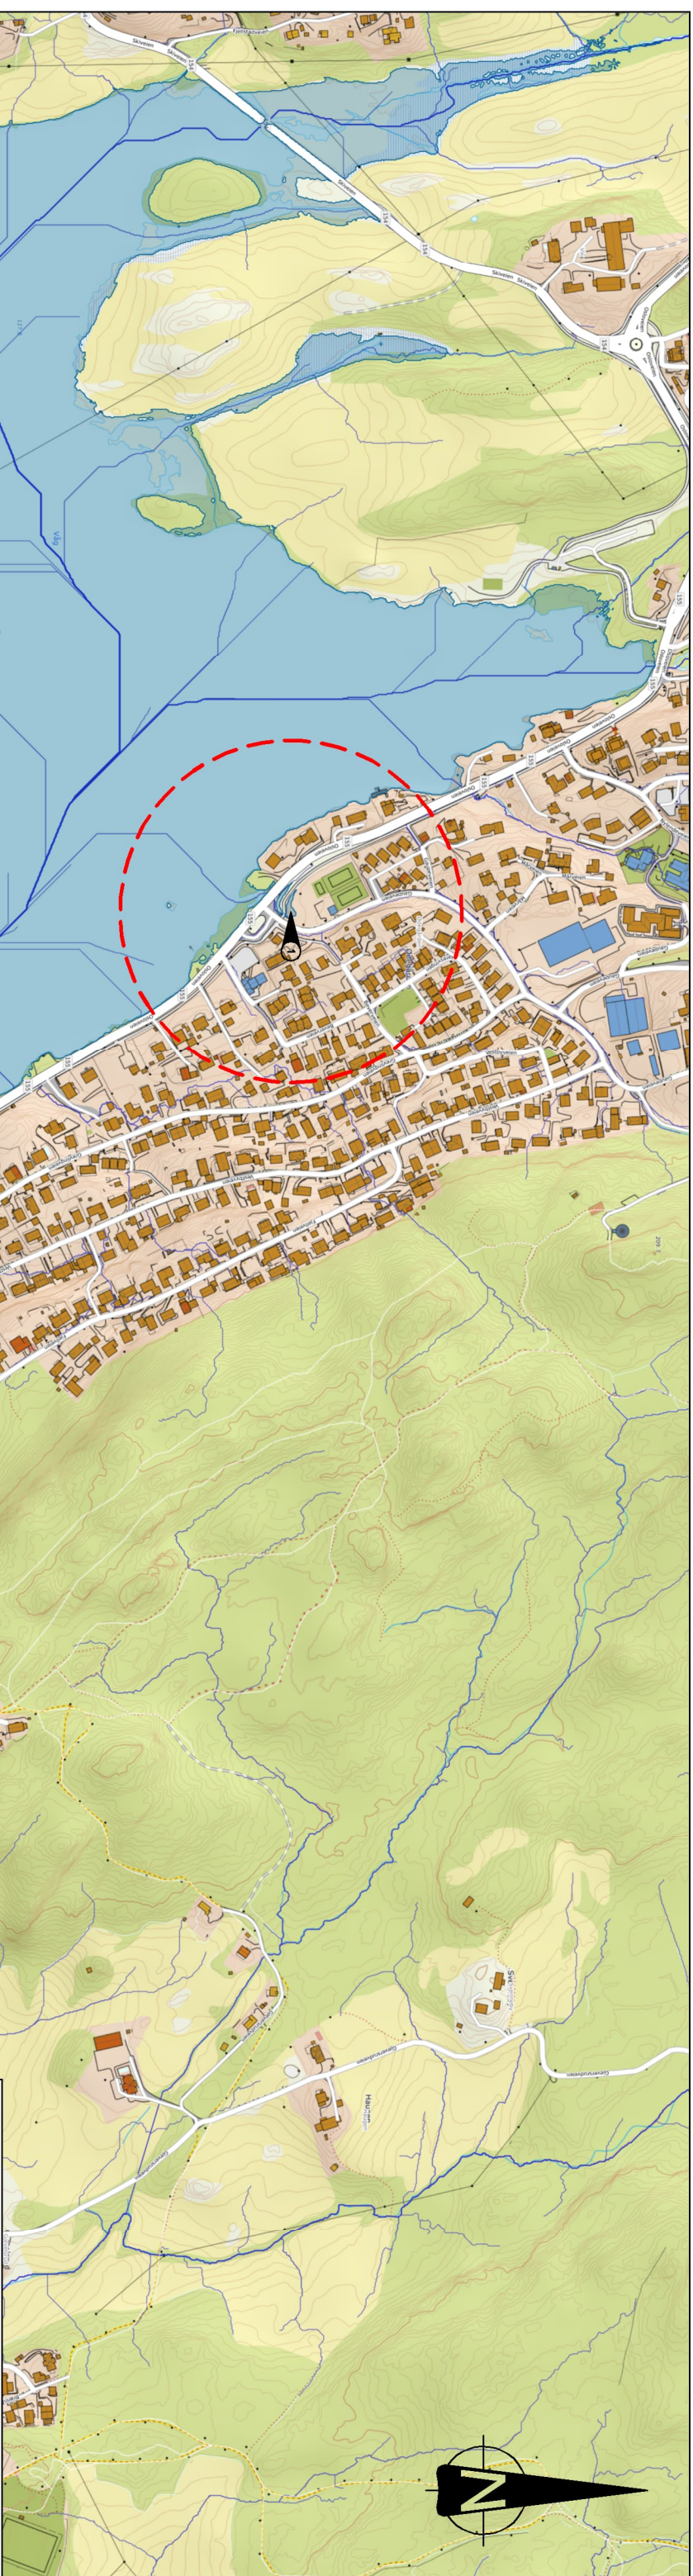
- 1** Generelt kritisk vannstand langs Osloveien med sannsynlig risiko for bebyggelsen sør for vegen. Relativt stor oversvømmelse der Osloveien krysser Gauperveien.
