## Søknad om nedlegging av *dam Storevatnet* Høringsuttalelse fra Forum for natur og friluftsliv Hordaland

Forum for natur og friluftsliv (FNF) Hordaland viser til søknad fra Bergen kommune v/ Bergen Vann om nedleggelse av *dam Storevatnet* (NVEs saksnummer 202423207), og til epost (12. januar) fra saksbehandler Malin Solheim Høstmark i NVE om at vi kunne sende inn et høringsinnspill selv om sakens høringsfrist er utløpt – så sant saken ikke var ferdigbehandlet ved mottak av høringsinnspillet.

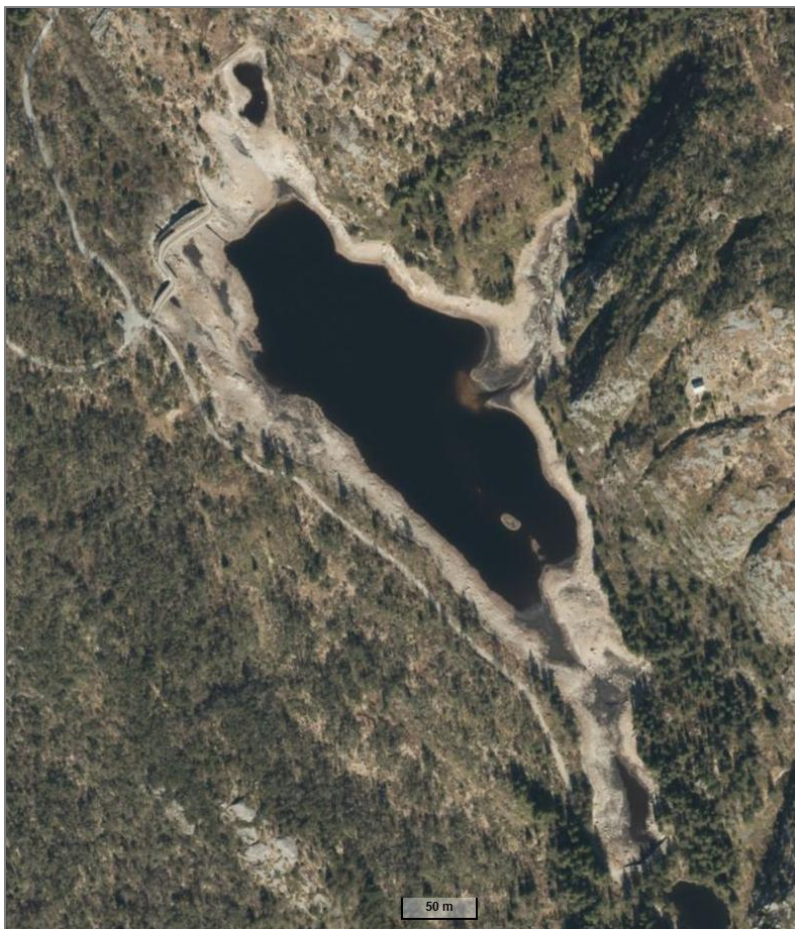
**Figur 1.** Flyfoto fra våren 2023. Vann-arealet utgjør i dag bare ca. 43 prosent av arealet før nedtappingen. Dam Storevatnet (hoveddemningen) ses i nordvestre del av Storevatnet. Foto: Statens kartverk / Norgeskart.no.

Av sikkerhetsmessige årsaker ble Storevatnet tappet ned vinteren 2023, og har nå vært nedtappet i omtrent tre år. Det meste av det nedtappede området er fortsatt (etter tre vekstsesonger) bart fjell helt uten jord/vekstsubstrat. Både dette faktum, og at vannspeilet nå (kote 367) ligger 5 meter lavere enn før (kote 372), gjør at området har mistet sin verdi for friluftslivet. Den allmenne opplevelsen av området er i dag noe helt annet enn den var tidligere<sup>2</sup>. Nedsenkningen har medført at vanddekket areal i dag er kun ca. 43 prosent av hva det var før nedtappingen (figur 1).

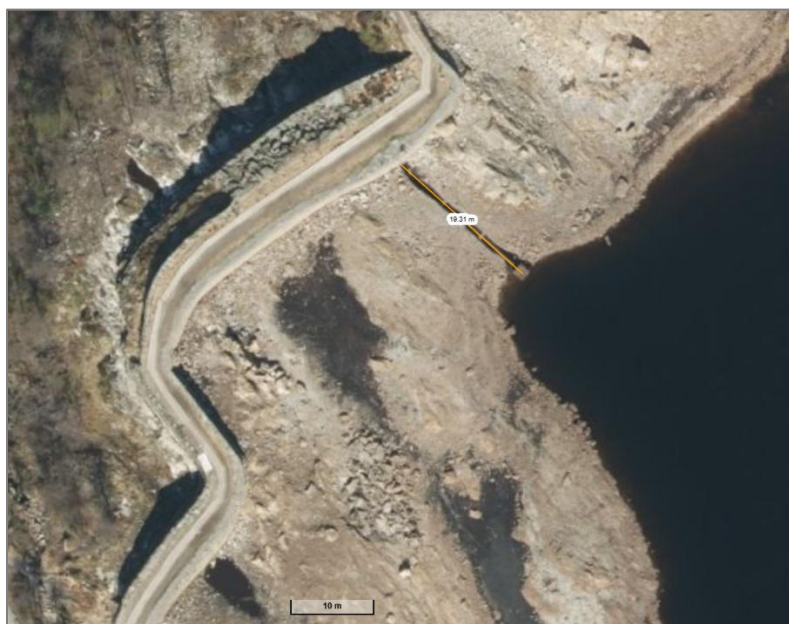
**Figur 2.** Tapperøret (markert med oransje) ligger omtrent 20 meter fra demningen (dam Storevatnet), og ca. 1 meter lavere enn demningens laveste punkt. Foto: Statens kartverk / Norgeskart.no.

**Avbøtende tiltak må legge opp til at vannspeilet kommer høyere opp enn det som er situasjonen i dag. I dag er det nemlig slik at et tapperør øst for Dam storevatnet (figur 2) sørger for at vannnivået er omtrent 1 meter lavere enn det som må regnes som naturlig vann-nivå for Storevatnet – dvs. vann-nivå uten tapperør.** Som vist i figur 1 ligger åpningen av tapperøret ca. 20 meter fra hoveddemningen, der disse 20 meterne da utgjør en høydeforskjell på omtrent 1 meter. Tapperøret ligger for øvrig i en liten, steinsatt grøft.

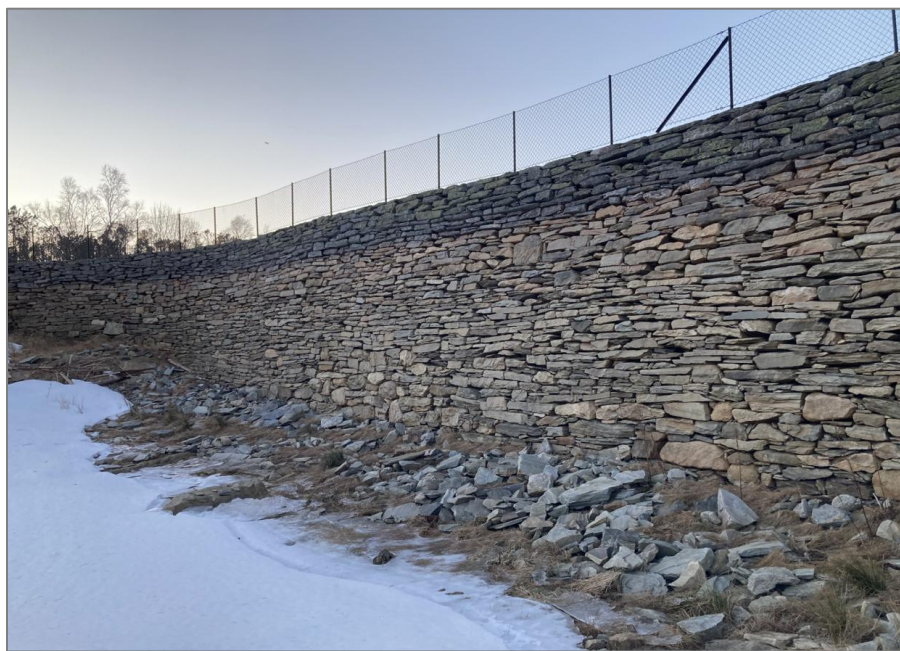
**Figur 3.** Demningen (dam Storevatnet) er et flott kulturminne, og viser ingen ytre tegn på ustabilitet, altså at det skal være noe problem å la stien gå oppå demningen (slik den gjør i dag). Bilde tatt i januar 2026. Foto: Gunvar Mikkelsen / FNF Hordaland.

**Ved å heve tapperørets åpning med ca. 1 meter trenger heller ikke deler av *dam Storevatnet* (demningen; figur 3) å rives.** Utløpet (gjennom tapperøret) vil da drenere til Smådiket (gjennom rør på hele strekningen), som ligger ca. 250 meter nordvest for Storevatnet, slik det også har gjort de siste tre årene. Det vil fortsatt være en innløpsbekk til Storevatnet der ørret kan gyte – hvis det da fortsatt er ørret i vannet. Utløpsbekken har for øvrig vært tørrlagt like lenge som Storevatnet har vært nedtappet, så den økologiske betydningen av utløpsbekken må ikke overdrives i denne saken.

Hvorvidt NVE eller Bergen kommune (Bergen Vann) skal avgjøre om utløpet skal gå via tapperøret eller via delvis revet demning, skal ikke vi legge oss oppi. **Hovedpoenget vårt er at vann-nivået må opp til minst naturlig nivå (altså 1 meter opp fra dagens situasjon), og ikke hvordan dette løses teknisk.** Så får det bli opptil NVE eller Bergen kommune å avgjøre hva som er den mest rasjonelle måten å oppnå naturlig vann-nivå. For oss fremstår det imidlertid mest rasjonelt å la dagens flotte demning, som også er et viktig kulturminne, få stå, og da la utløpet gå via røret til Smådiket. Det er ingen tegn på at stein har rast fra demningen – altså ingen ytre tegn på ustabilitet. Og stien videre opp i Byfjellene går jo også over dagens demning.

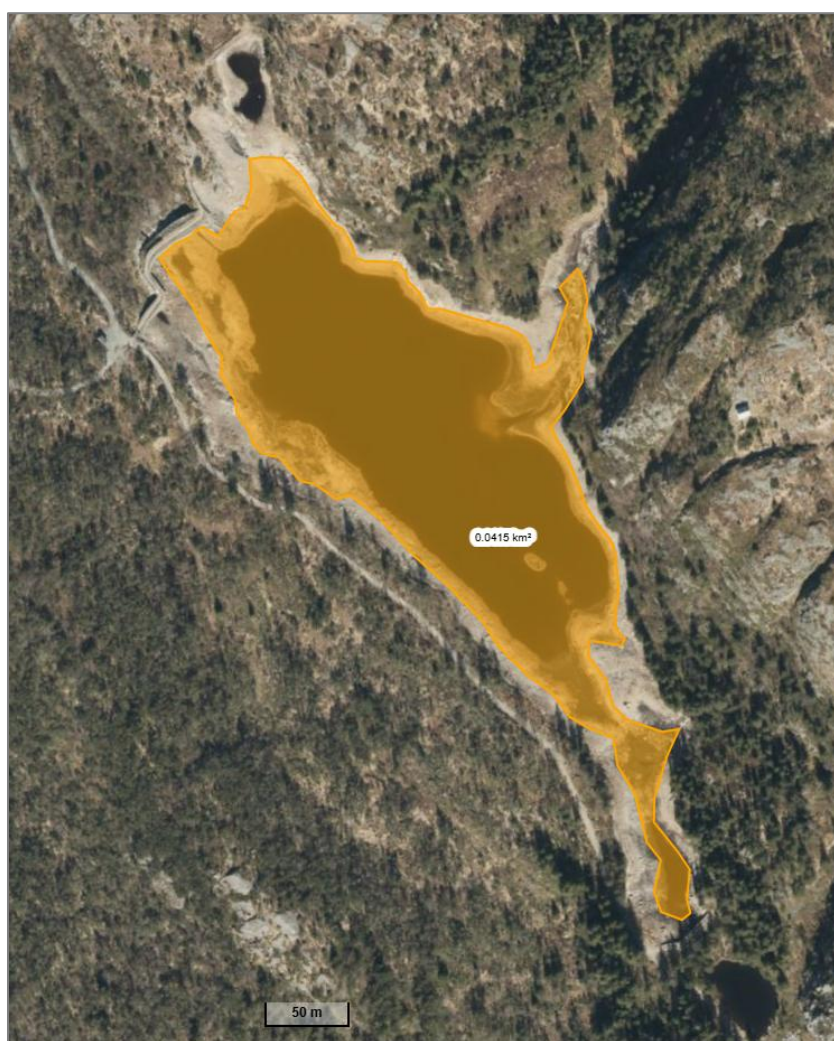
**Figur 4.** Anslått vann-areal i Storevatnet dersom vann-nivået står omtrent 30 cm opp på hoveddemningen (dam Storevatnet) er markert med oransje. Foto: Statens kartverk / Norgeskart.no.

Vann-nivået kan *i tillegg* trolig ligge minst 30 cm over laveste punkt på demningen (altså minst 30 cm over naturlig vann-nivå), uten at dette vil medføre noen sikkerhetstrussel – dvs. at oppdemt vannvolum da vil være innenfor konsekvensklasse 0 i damsikkerhetsforskriften, med et oppdemt vannvolum <10 000 m<sup>3</sup> (jf. § 4-1 i damsikkerhetsforskriften). Demningen i søndre ende av Storevatnet (dam Storevatnet sør) er for øvrig plassert i konsekvensklasse 1, men denne demningens fot ligger omtrent på kote 371 – og vil derfor ikke være i bruk så lenge dam Storevatnet holder seg innenfor konsekvensklasse 0.

Av hensyn til de store landskaps- og friluftslivsverdiene i området mener vi at det er rimelig at NVE pålegger Bergen kommune at vann-nivået skal ligge *så høyt som mulig innenfor konsekvensklasse 0* – da som et avbøtende tiltak for de store landskaps- og friluftslivsverdiene i området. De «ekstra» 30 cm (eller hva nøyaktig høyde viser seg å være) vil trolig medføre en betydelig økning i vann-areal, sammenlignet både med naturlig vann-nivå og med dagens begredelige situasjon (figur 4).

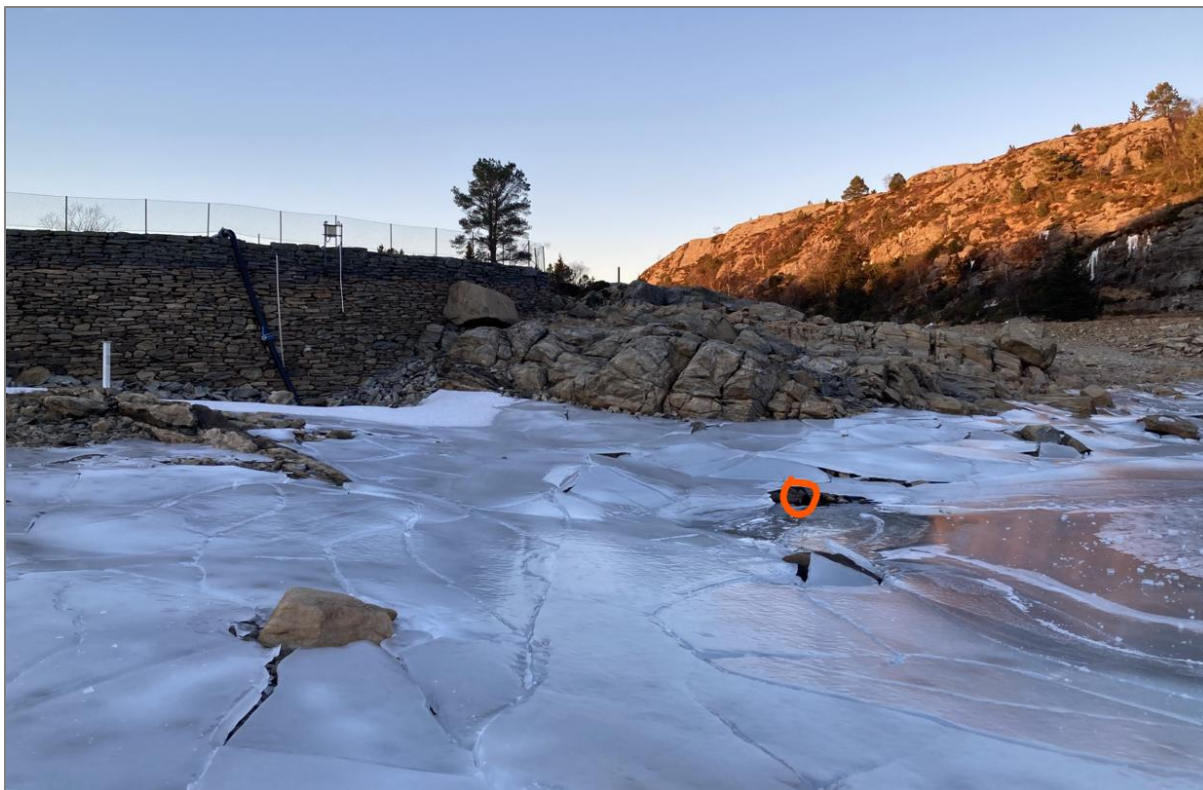
**Figur 5.** Dette bildet fra januar 2026 viser omtrent naturlig vann-nivå (øverste del av is). Den øverste del av isen skyldes at tapperøret var ute av drift i desember 2025, og det tok noen uker å tappe vannet ned igjen. Rørinntaket (og vannstanden i januar 2026) er markert med oransje. Foto: Gunvar Mikkelsen / FNF Hordaland.

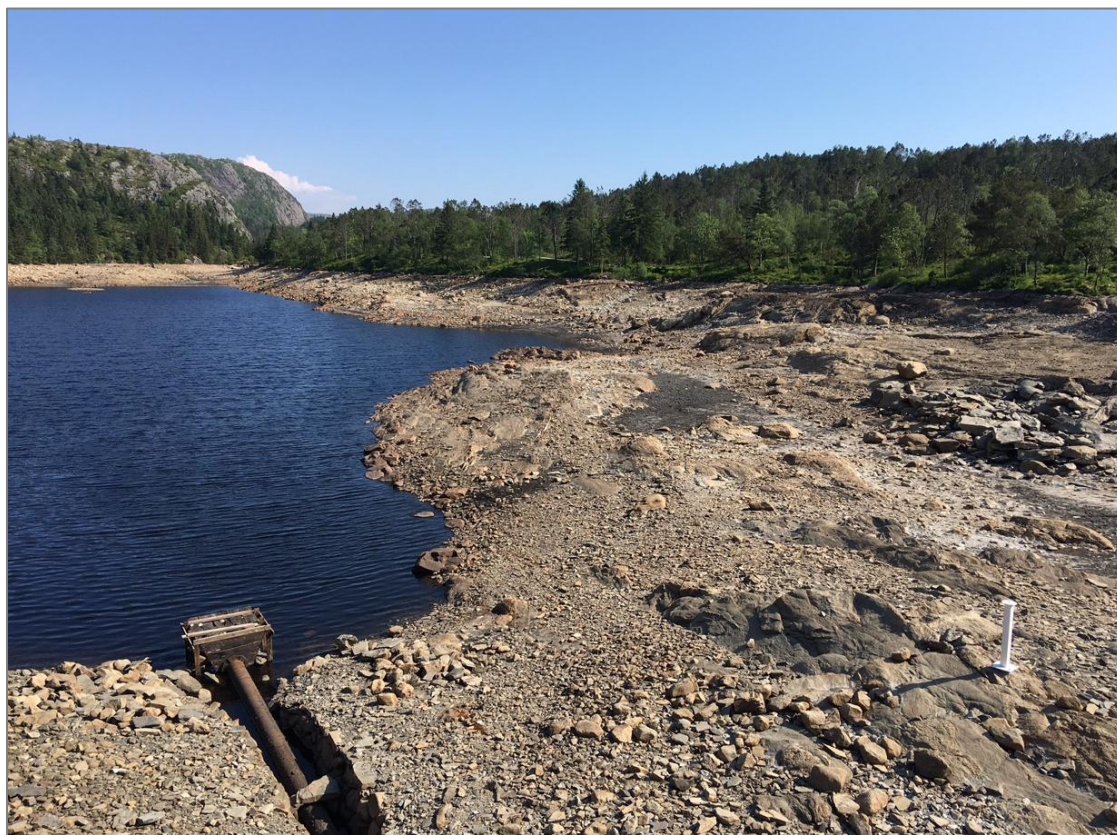
*Bilde fra juni 2023. Her ses også utløpsrøret nede til venstre i bildet.*

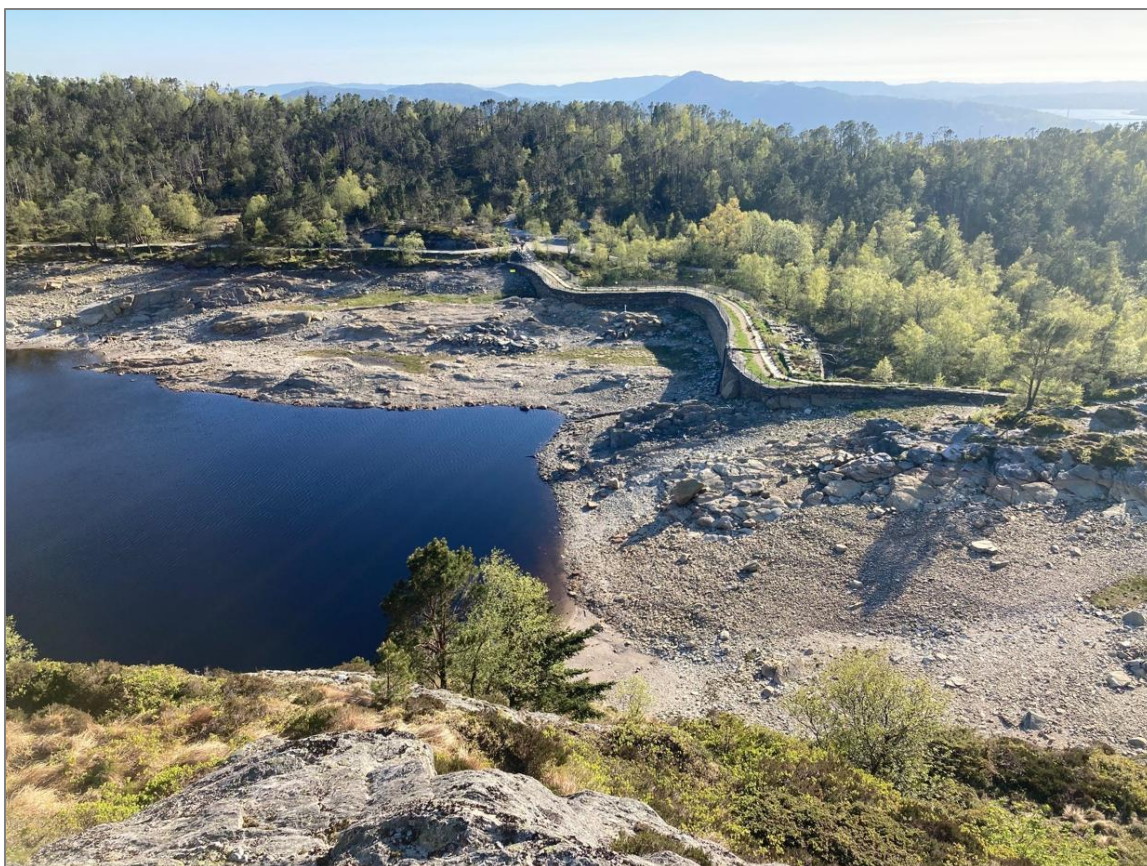
*Bilde fra mai 2025. Her ses hele dam Storevatnet (demningen). Mudderflatene, der det gror vegetasjon, er små i forhold til de områdene der det bare er stein.*

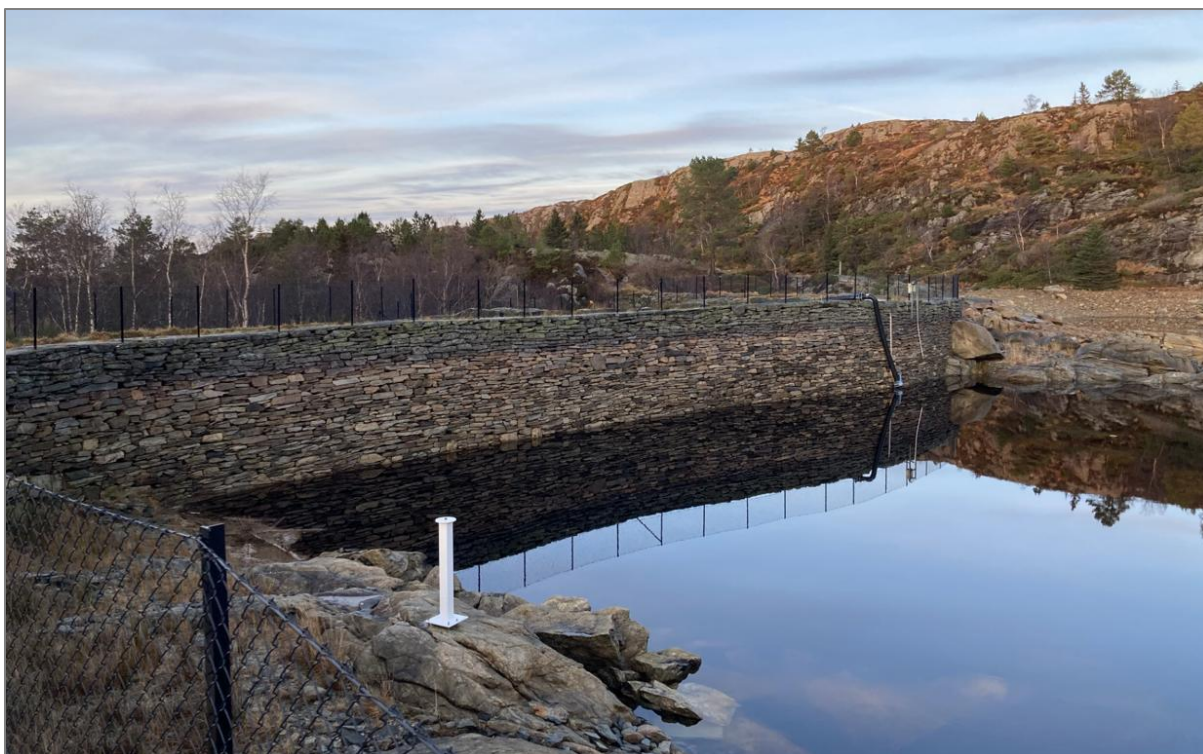
*Bilde fra 23. desember 2025. Vannstanden var da omtrent 3 meter høyere enn nedtappet nivå, og det tok flere uker å tappe vannet helt ned igjen. Det var ingen tegn til lekkasje gjennom demningen, selv om den nå har stått tørr lenge.*

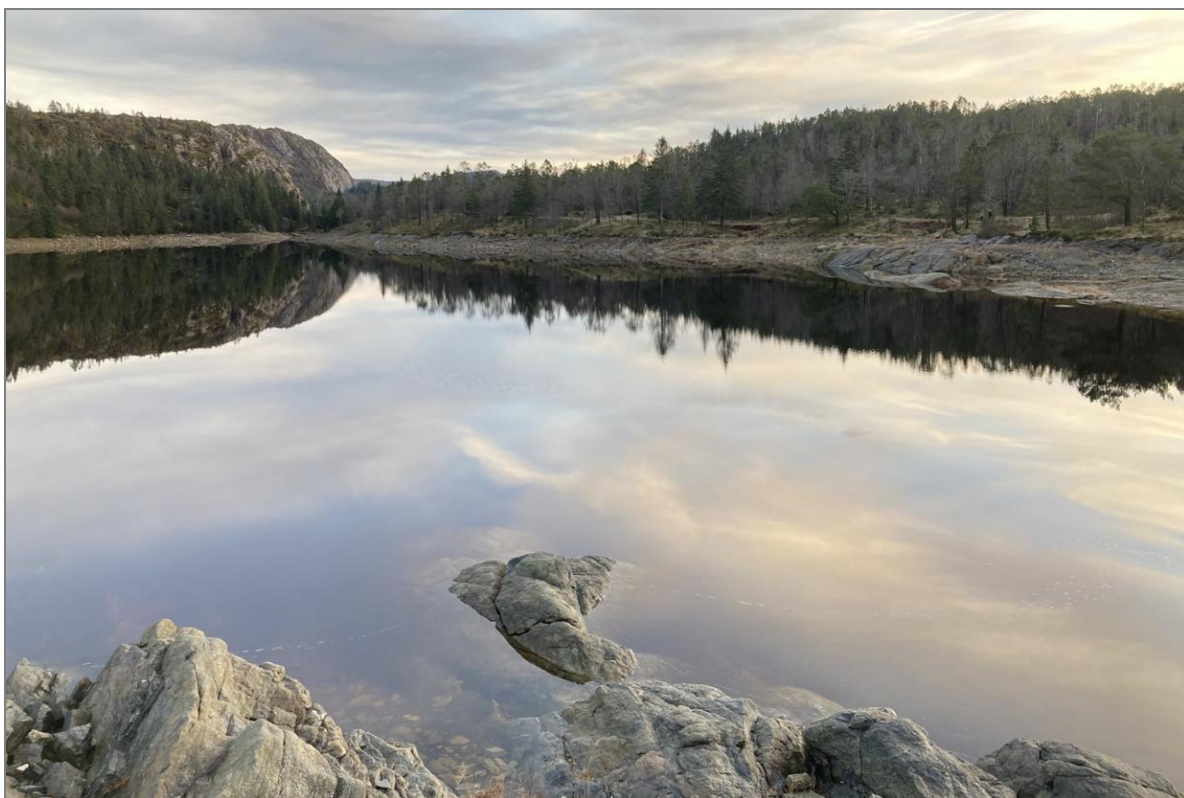
*Bilde fra 21. desember 2025. Bildet viser at et middelalternativ (jf. Bergen Vanns fagnotat) vil øke områdets friluftslivskvaliteter betydelig, sammenlignet med dagens situasjon.*
