**HØYRING AV SØKNAD OM Å FÅ BYGGE SMISETFOSSEN KRAFTVERK –
ÅLVUNDEID I SUNNDAL KOMMUNE - FRÅSEGN**

Dykkar ref. 202001387-4

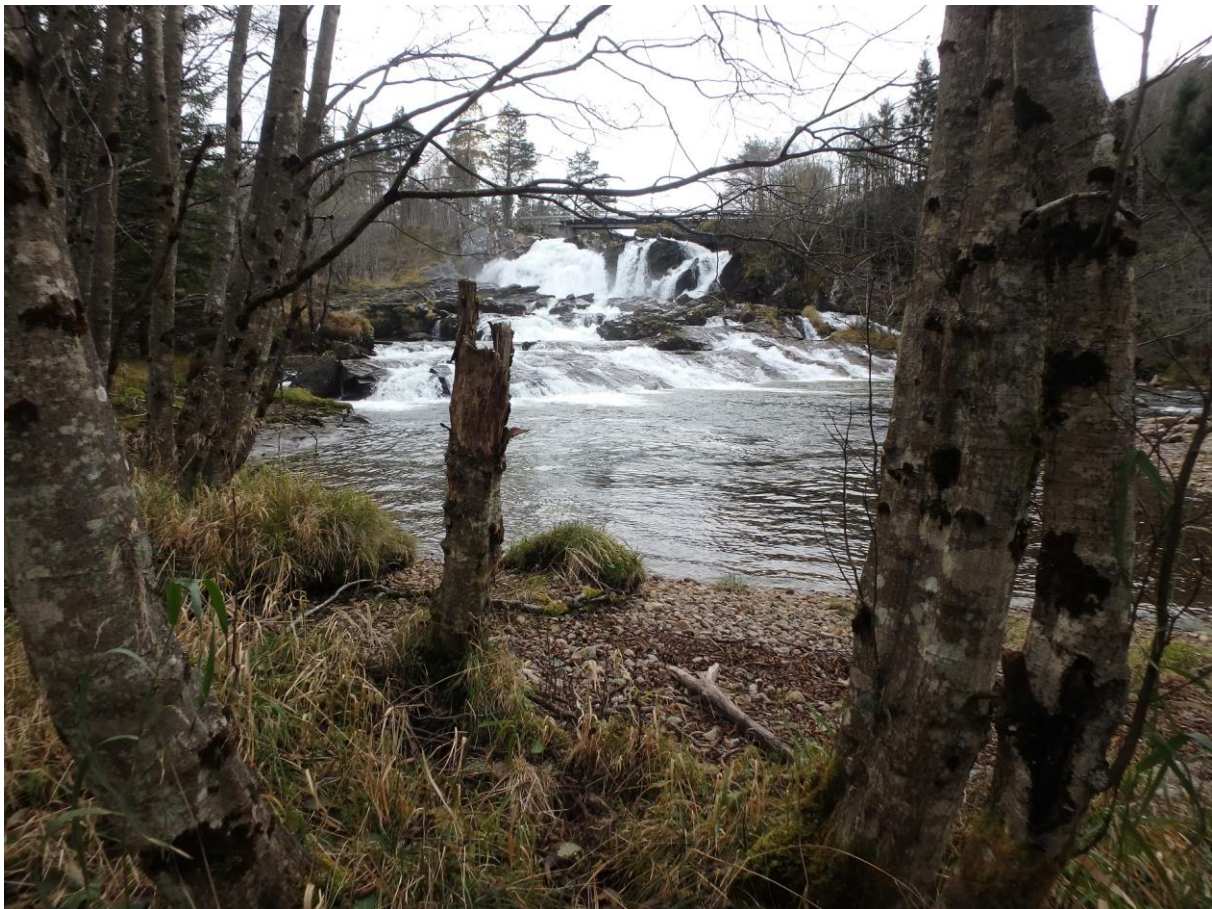
Figur 1. Kraftstasjon er planlagt omtrent i venstre biletkant. Foto 25.10.2020, Øystein Folden.

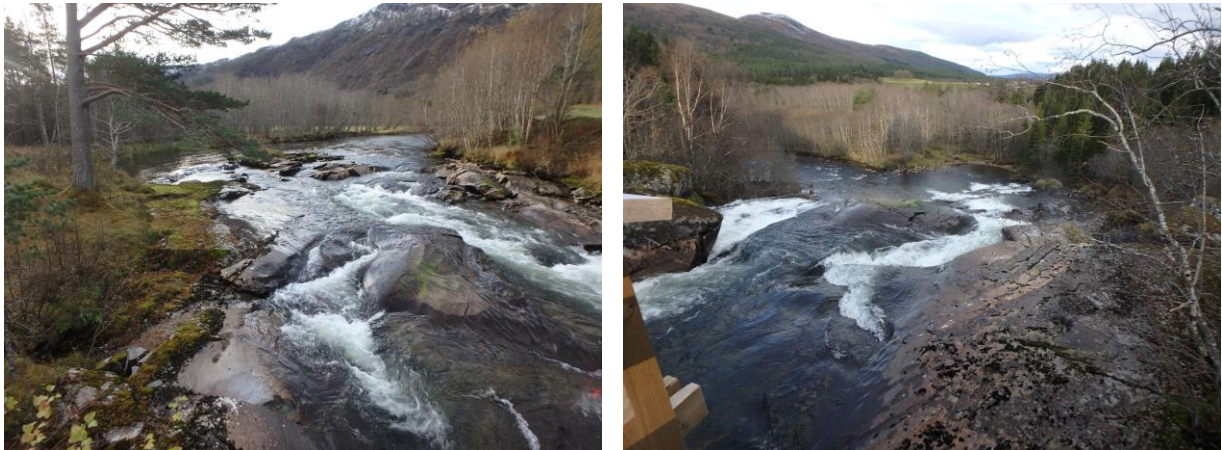
Figur 2 Til venstre der inntaksdammen er planlagd. Ein vil truleg få oppstuvning på overside, noko som vil gå ut over dyrkamarka i bakgrunnen. Til høgre fossen sett frå brua, gråorskogen midt i biletet. Foto 25.10.2020, Øystein Folden.

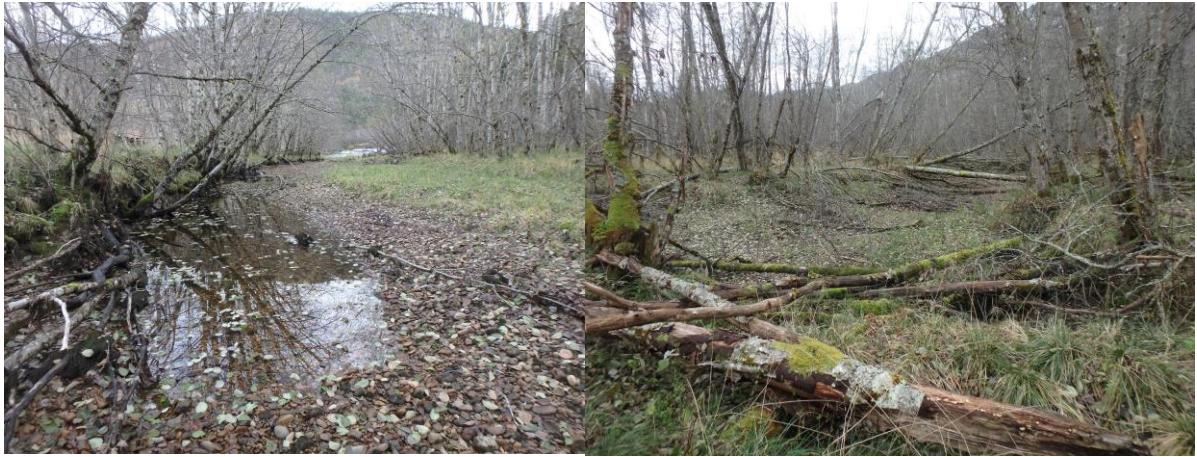
Figur 3 Gamle elvelaup i forskjellige utformingar. Foto 25.10.2020, Øystein Folden.

I heile området kan ein sjå spor av gamle elvelaup i forskjellige stadium.

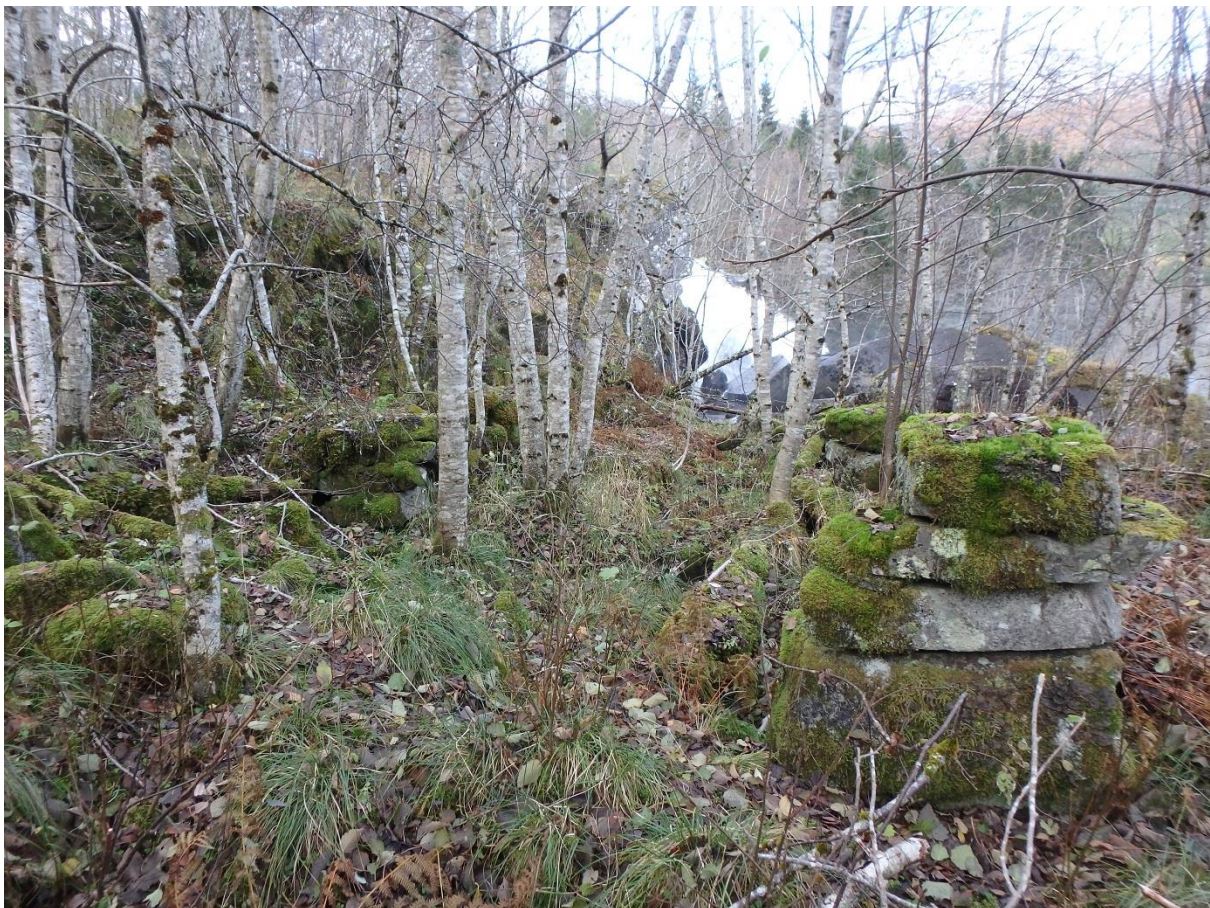
Figur 4 Steinmurar etter kvenn og sag. Med sikker vassføring heile året, må ein gå ut frå at det har vore kvenn og sag her i mange hundre år. Foto 25.10.2020, Øystein Folden.

Nedanfor brua, omtrent der røytraseen er innteikna ligg det murar etter ein bygning som kan ha vore nesten kvadratisk, og ein bygning som truleg har vore dobbelt så lang som brei. Det ser ut som det så vidt er igjen noko av tømmeret i bygninga. Det vil vere rart om ikkje det i samband med denne fossen med vassføring heile året har vore sager og kverner i lang tid, gjerne fleire hundre år. Dette bør ein i det minste få klarlagt av kulturhistoriske grunnar. I skildringa av røytraseen verkar det som at denne er tenkt noko lenger aust enn det som er innteikna. Innteikna trase vil kome i kontakt med murane.

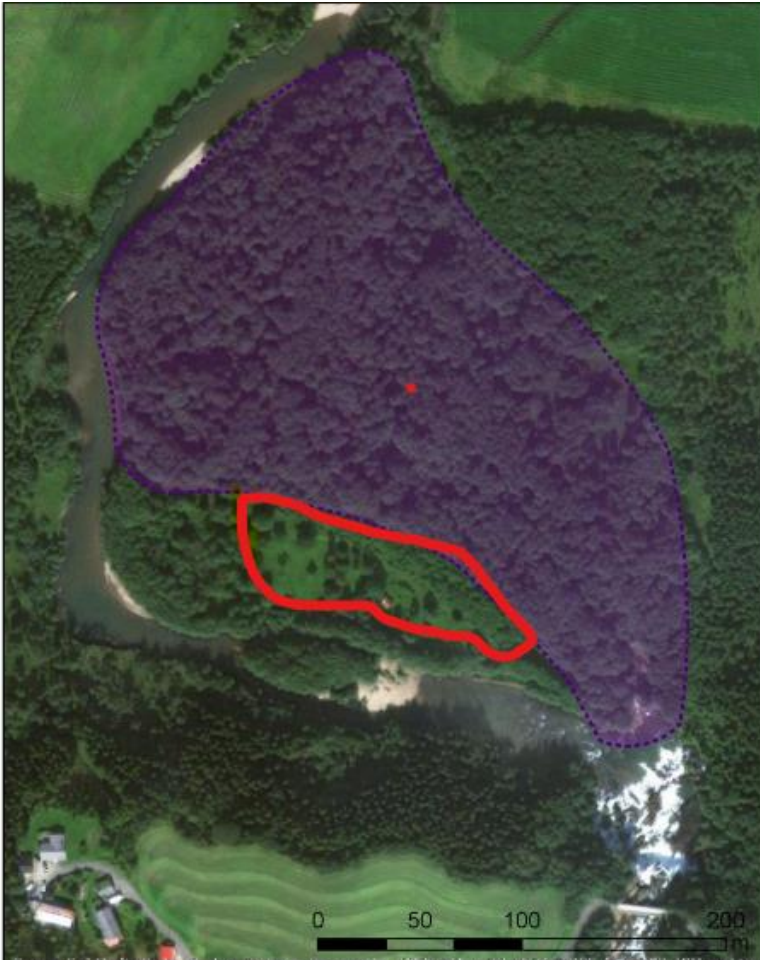
Figur 5 Frå søknaden. Raud innramming viser areal som har vore slåttemark.

Ein del av enga har vore slåttemark til etter andre verdskrig, kanskje så seint som til kring 1960, omtrentleg omramma med raudt på fig 5. Resten av arealet mellom flomskogsmarka og elva har truleg ikkje vore slått i same grad. Alt som ikkje har vore slått har utvilsamt vore beita, og det må ha vore beita også etter at slåtten var slutt. I alle fall arealet omramma med raudt, truleg heile arealet mellom flomskogsmarka og elva, bør kartleggast som semi-naturlig eng, beiteutforming. Kvaliteten er truleg låg som følgje av gjengroing, men det er tale om ein truga naturtype (VU). Kvitmaure finst, vanlegvis teikn på kalkpåverknad. Det er ei viss moglegheit for at arten kan indikere langvarig slått og beite på elvesletter utan at det er særleg kalkpåverknad.

Sweco har kartlagd ein lokalitet med flomskogsmark. Denne har vi ikkje vesentlege merknader til. Mellom denne lokaliteten og elva ligg det ei semi-naturlig eng som ikkje er kartlagd. Dette meiner vi er ein mangel.

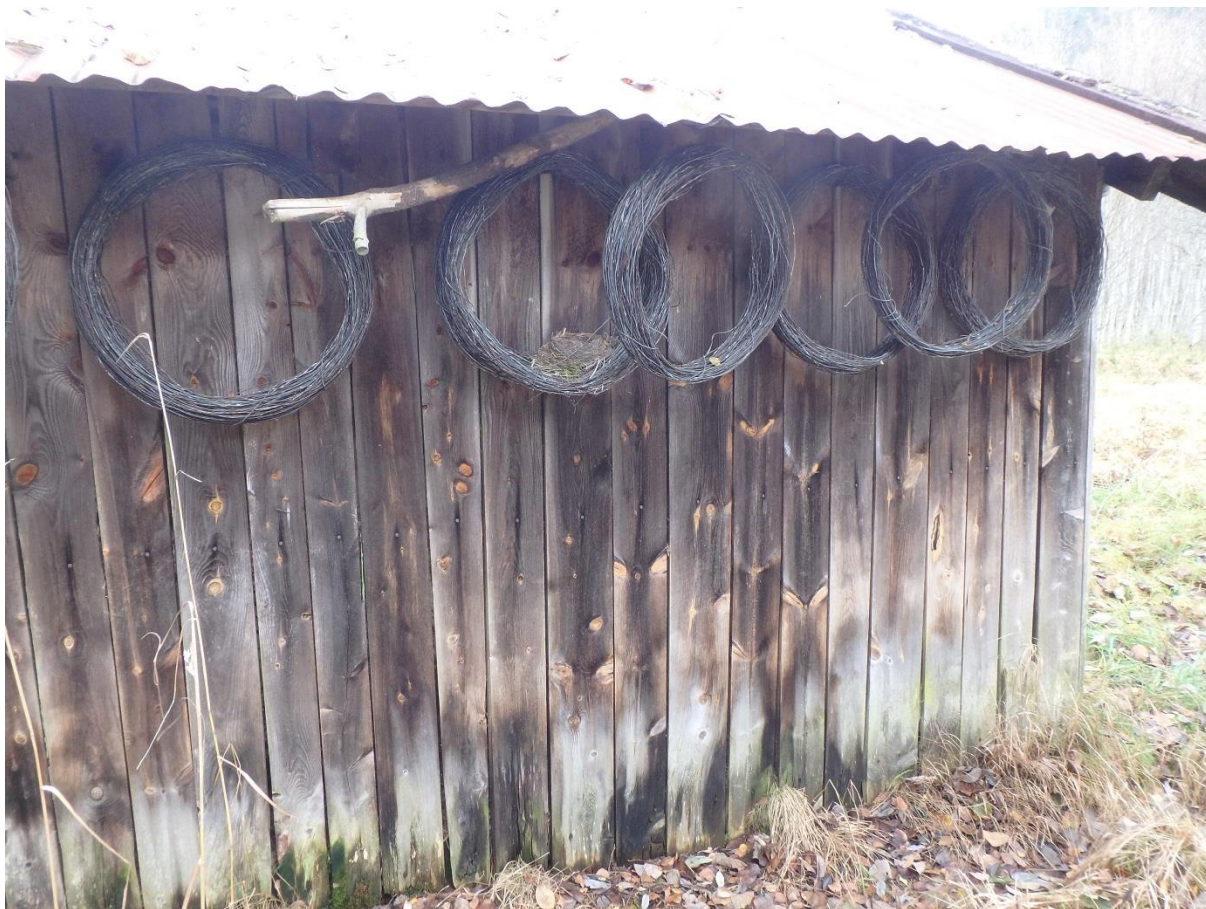
Figur 6 Hesjetråden heng framleis på løveggen, og vitner om tidlegare slått. Foto 25.10.2020, Øystein Folden.

Omtrent midt i den raude lokaliteten står det framleis ei løe og ein rest av ei løe til. På eine løeveggen heng det mange buntar med godt bruka hesjetråd. Løeveggen på andre sida har eit utval av lav. Mesteparten er ubestemt, men det var i alle fall noko av *Mycocalicium subtile*.
