Kvikkleiresone 80022: Område uten fare - Kommune: Stryn

Årsak til at området er uten fare	Grunt til berg, Ikke sprøbruddmateriale
Opprettet	27.06.2024
Sist oppdatert	27.06.2024
Sist oppdatert av	ERA GEO AS

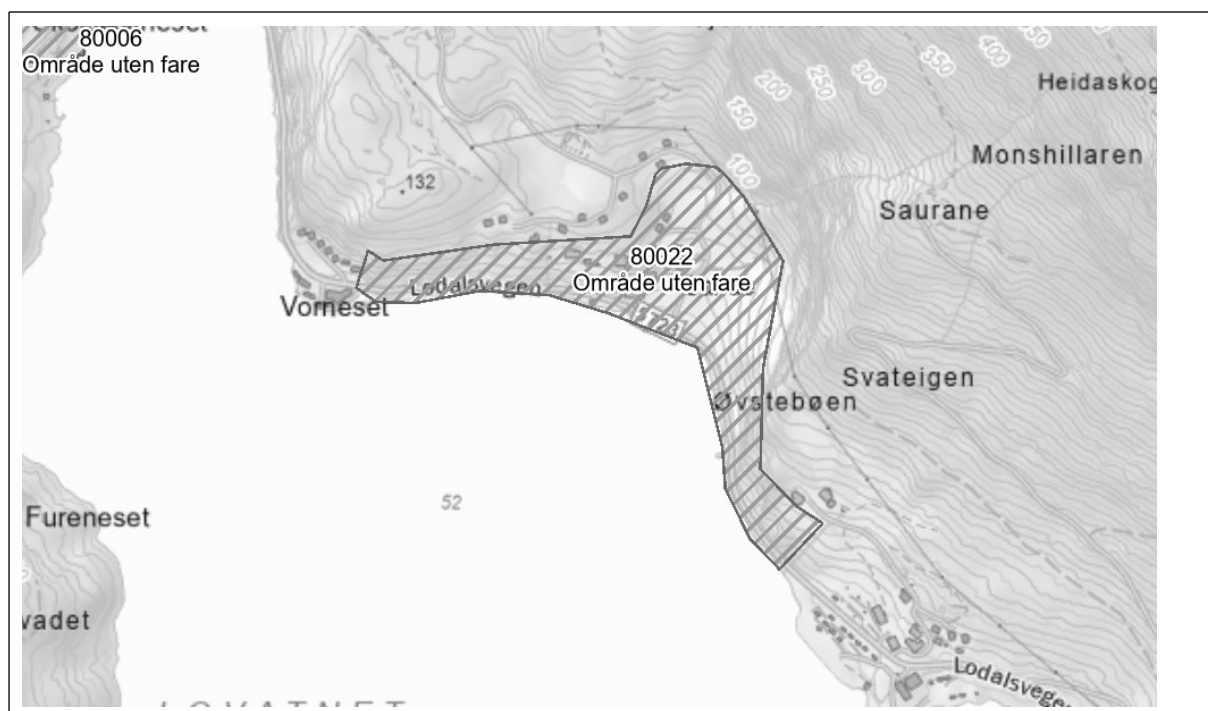
Det er observert berg i dagen langs store deler av Lodalsvegen og i skråningen over ved Sande i Lodalen. Ved Sandeåsen er det foretatt grunnundersøkelser fra Lodalvannet og opp til marin grense, disse viser morenemateriale over berg. Utfra flyfoto og sondering forventes det stein og friksjonsmateriale langs vannlinjen på Lodalsvatnet. Det er ingen indikasjon på sprøbruddmateriale i området. Området kan utfra dette klareres for områdesskred.
