# Grunnundersøkelser i kvikkleiresoner i Namsos kommune

Datarapport - Geotekniske  
grunnundersøkelser

DOKUMENTKODE: 10246010-03-RIG-RAP-003

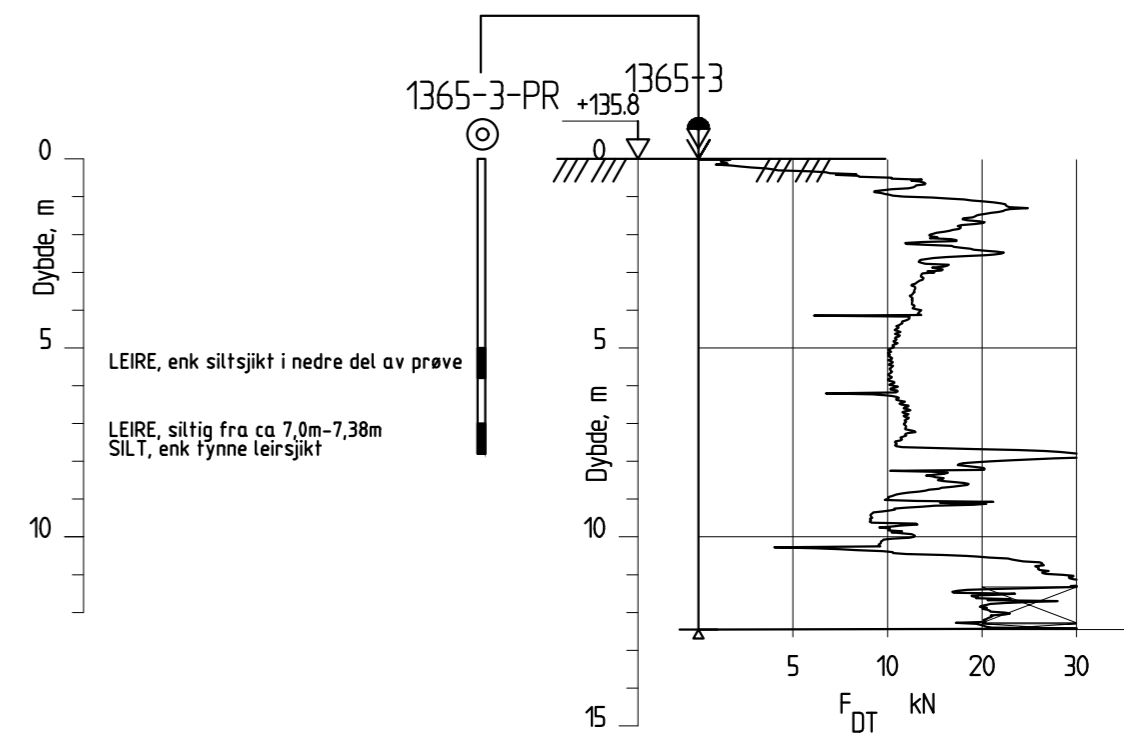
Rev.	Beskrivelse	Dato	Tegn.	Kontr.	Godkj.
-	-	-	RIG	-	A2
NVE			Dato 2023-01-30		
GRUS i kvikkleiresoner i Namsos kommune			Målestokk: 1:200		
Kvikkleiresone 1365, Mork			Sonderingsresultat, borpunkt 1365-1 t.o.m. 1365-5		
Multiconsult www.multiconsult.no		Status - Oppdragsnr. 10246010-03	Konstr./Tegnet JKM	Kontrollert MAGW	Godkjent MAGW
		RIG-TEG-1365-010	00

Sonderingsresultat, er vist på tegning nr. -1365-010.

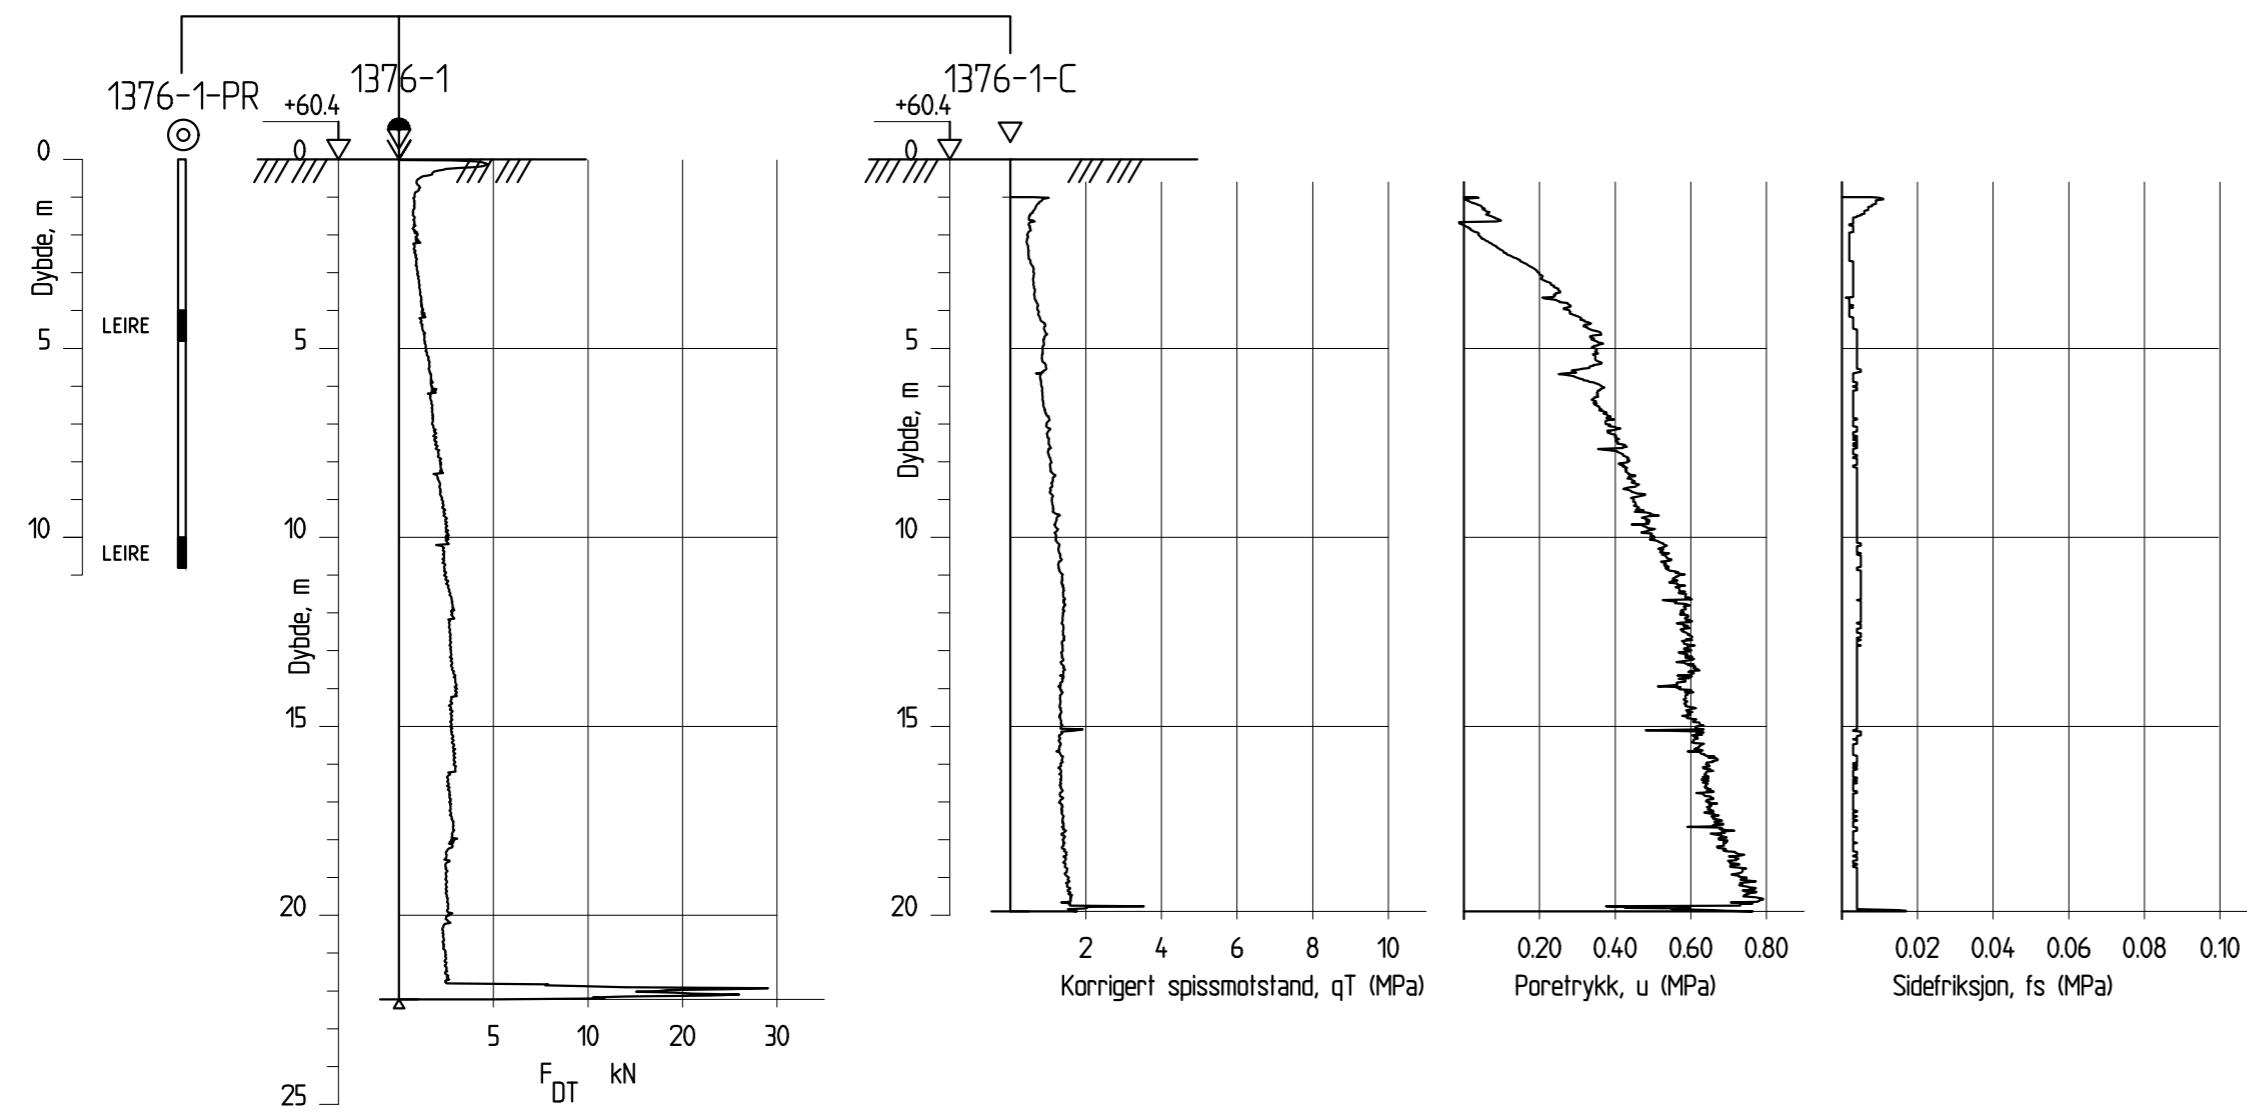
Rev.	Beskrivelse	Dato	Tegn.	Kontr.	Godkj.
-	-	-	-	-	-
NVE GRUS i kvikkleiresoner i Namsos kommune			Fag RIG	Format A2	Dato 2023-01-30
Kvikkleiresone 1376, Moen Sonderingsresultat, borpunkt 1376-1 og 1376-2				Målestokk: 1:200	
Multiconsult www.multiconsult.no		Status - Oppdragsnr. 10246010-03	Konstr./Tegnet JKM	Kontrollert MAGW	Godkjent MAGW
			Tegningsnr. RIG-TEG-1376-010	Rev. 00
