## Vannmiljø ved Otta jernbanebru

Sammenstilling av kunnskapsgrunnlag i Otta vassdraget og Gudbrandsdalslågen

| Oppdragsnavn | <b>Otta jernbanebru – oppstarts- og forberedende arbeider</b> |
| Dokument type | <b>Notat</b> |

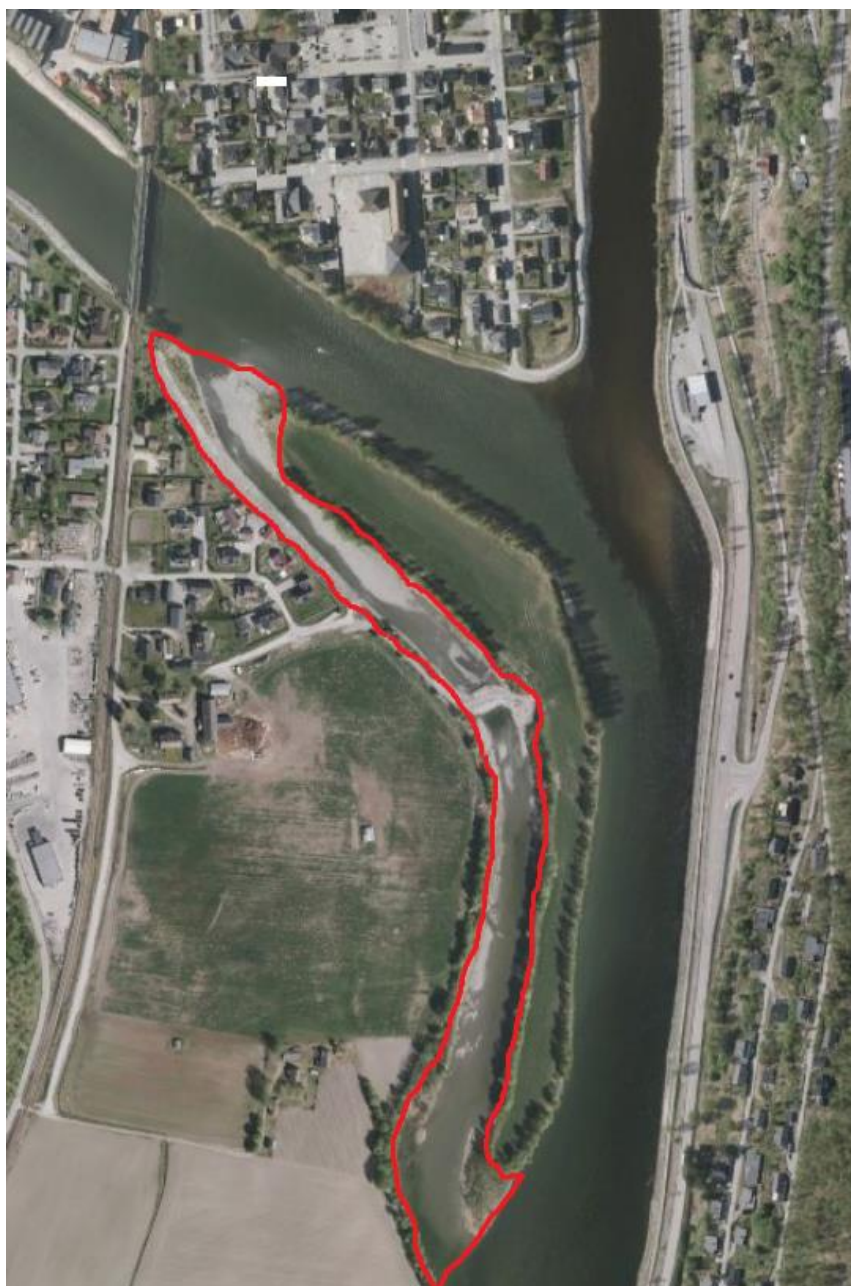
**Figur 5. Satellittbilde over lokaliteten Ottbragden. Naturtypen ligger innenfor rød omriss. Kartutsnitt fra Norge i bilder (november 2023).**

Ottbragden er registrert som naturtypen stor elveør/åpen flommark med viktig verdi (B-verdi) [5]. Lokaliteten ligger lokalisert mellom kulturjorda på Soleng og selve Ottbragden, som er holmen ut mot Lågen i samløpet med Otta (Figur 5). Lokaliteten består av et gammelt elveløp som har blitt avsnørt fra Otta, og som nå bare har vannføring i flomperioder. Søndre del av lokaliteten har mer preg av evje, og i denne delen av lokaliteten står det vann hele året [9]. Området består av næringsrik metasandstein og skifer. I det gamle elveløpet er det mest grov grus og stein, mens evja ut mot Lågen inneholder mer finmateriale. Det ble i tillegg registrert en lokalitet med den rødlistede naturtypen A8 *åpen flomfastmark* under befaring utført av Rambøll i oktober 2023 [12]. Lokaliteten overlapper med den tidligere registrerte naturtypen Ottbragden.

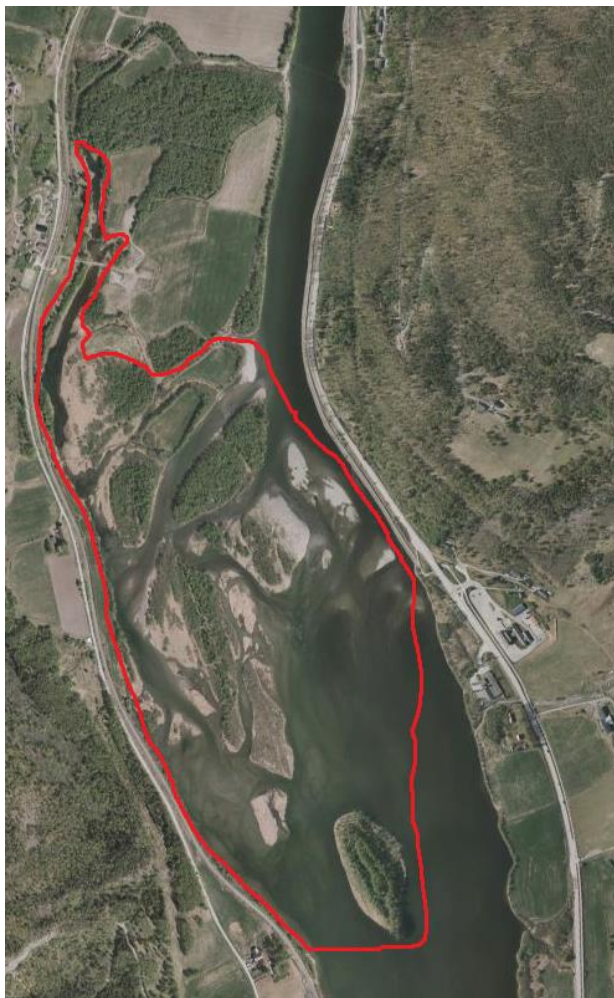
**Figur 6. Satellittbilde over lokaliteten Einangsøyene. Naturtypen ligger innenfor rød omriss. Kartutsnitt er hentet fra Norge i Bilder (november 2023).**

Einangsøyene er registrert som naturtypen åpen flommark med svært viktig verdi (A-verdi) [1]. Naturtypen ligger på vestsiden av Lågen omtrent 1-3 km sør for Otta sentrum. Lokalt er å betrakte som en stor elveør, med mindre elementer av naturtypene kroksjøer, flomdammer og meanderende elveparti og mudderbank. Einangsøyene er det nordligste flommarksystemet av særlig størrelse langs Lågen som er bevart noenlunde intakt. Det er forekomst av flere rødlistede arter i bla. kategorien sårbar (VU), og det er et viktig trekkområde for våtmarksfugl vår og høst [9].
