Fra: Grunnteknikk AS

Dato: 23.03.2024

Dokumentnr: 116744n20

## **Færder. Kartlegging kvikkleirerisiko Geotekniske vurderinger delområde 20 Grøtterød**

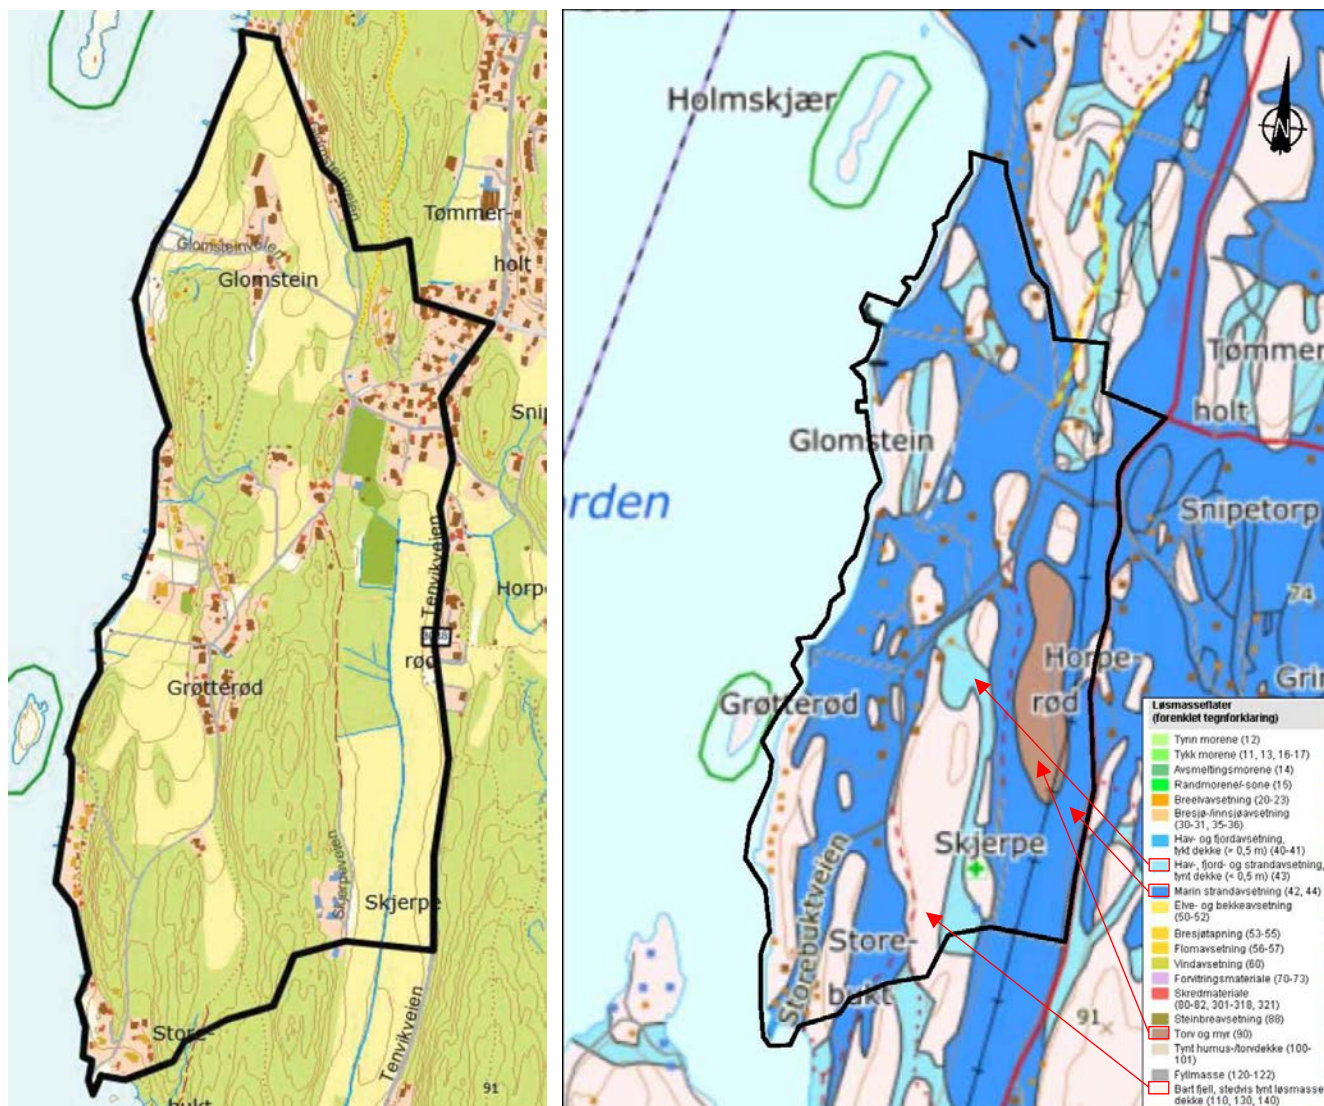
Figur 1. Delområde 20 på mottatt kart fra Færder kommune (venstre) og Kvartærgeologisk kart fra [www.ngu.no](http://www.ngu.no) (høyre).

Figur 1 på neste side viser delområde 20 Grøtterød, på mottatt kart fra Færder kommune og Kvartærgeologisk kart fra NGU.no.

Innenfor aktuelt område viser Kvartærgeologisk kart «Hav-, fjord- og strandavsetning, tynt dekke», «Marin strandavsetning», «Torv og myr» og «Bart fjell, stedvis tynt løsmassedekke».

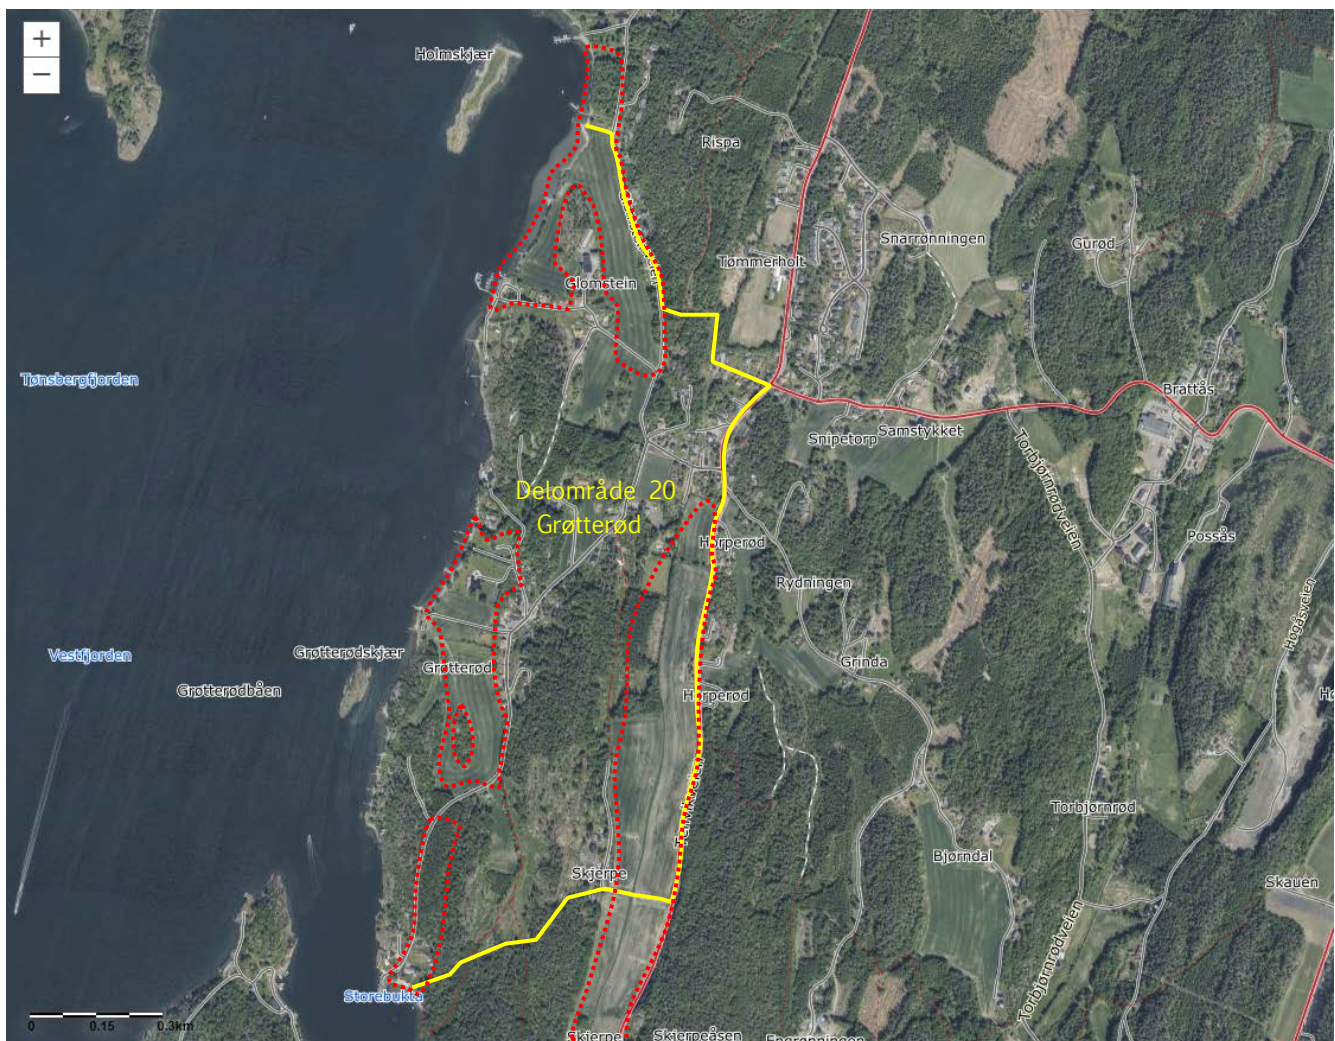
Figur 2. Flyfoto fra [www.norgebilder.no](http://www.norgebilder.no) tatt 06.06.2023 med delområde 20 skissemessig markert med gult og potensielle faresoner med stiplet rød strek.

Vi har vurdert at det er 4 områder som er innenfor kriterium for aktsomhetsområde i delområdet. De potensielle faresonene er basert på terrenghelninger, høydeforskjeller, befaring og tildels tidligere grunnundersøkelser.

De potensielle aktsomhetsområdene/faresonene er markert på tegning nr. -26, og på figur 2 på neste side.

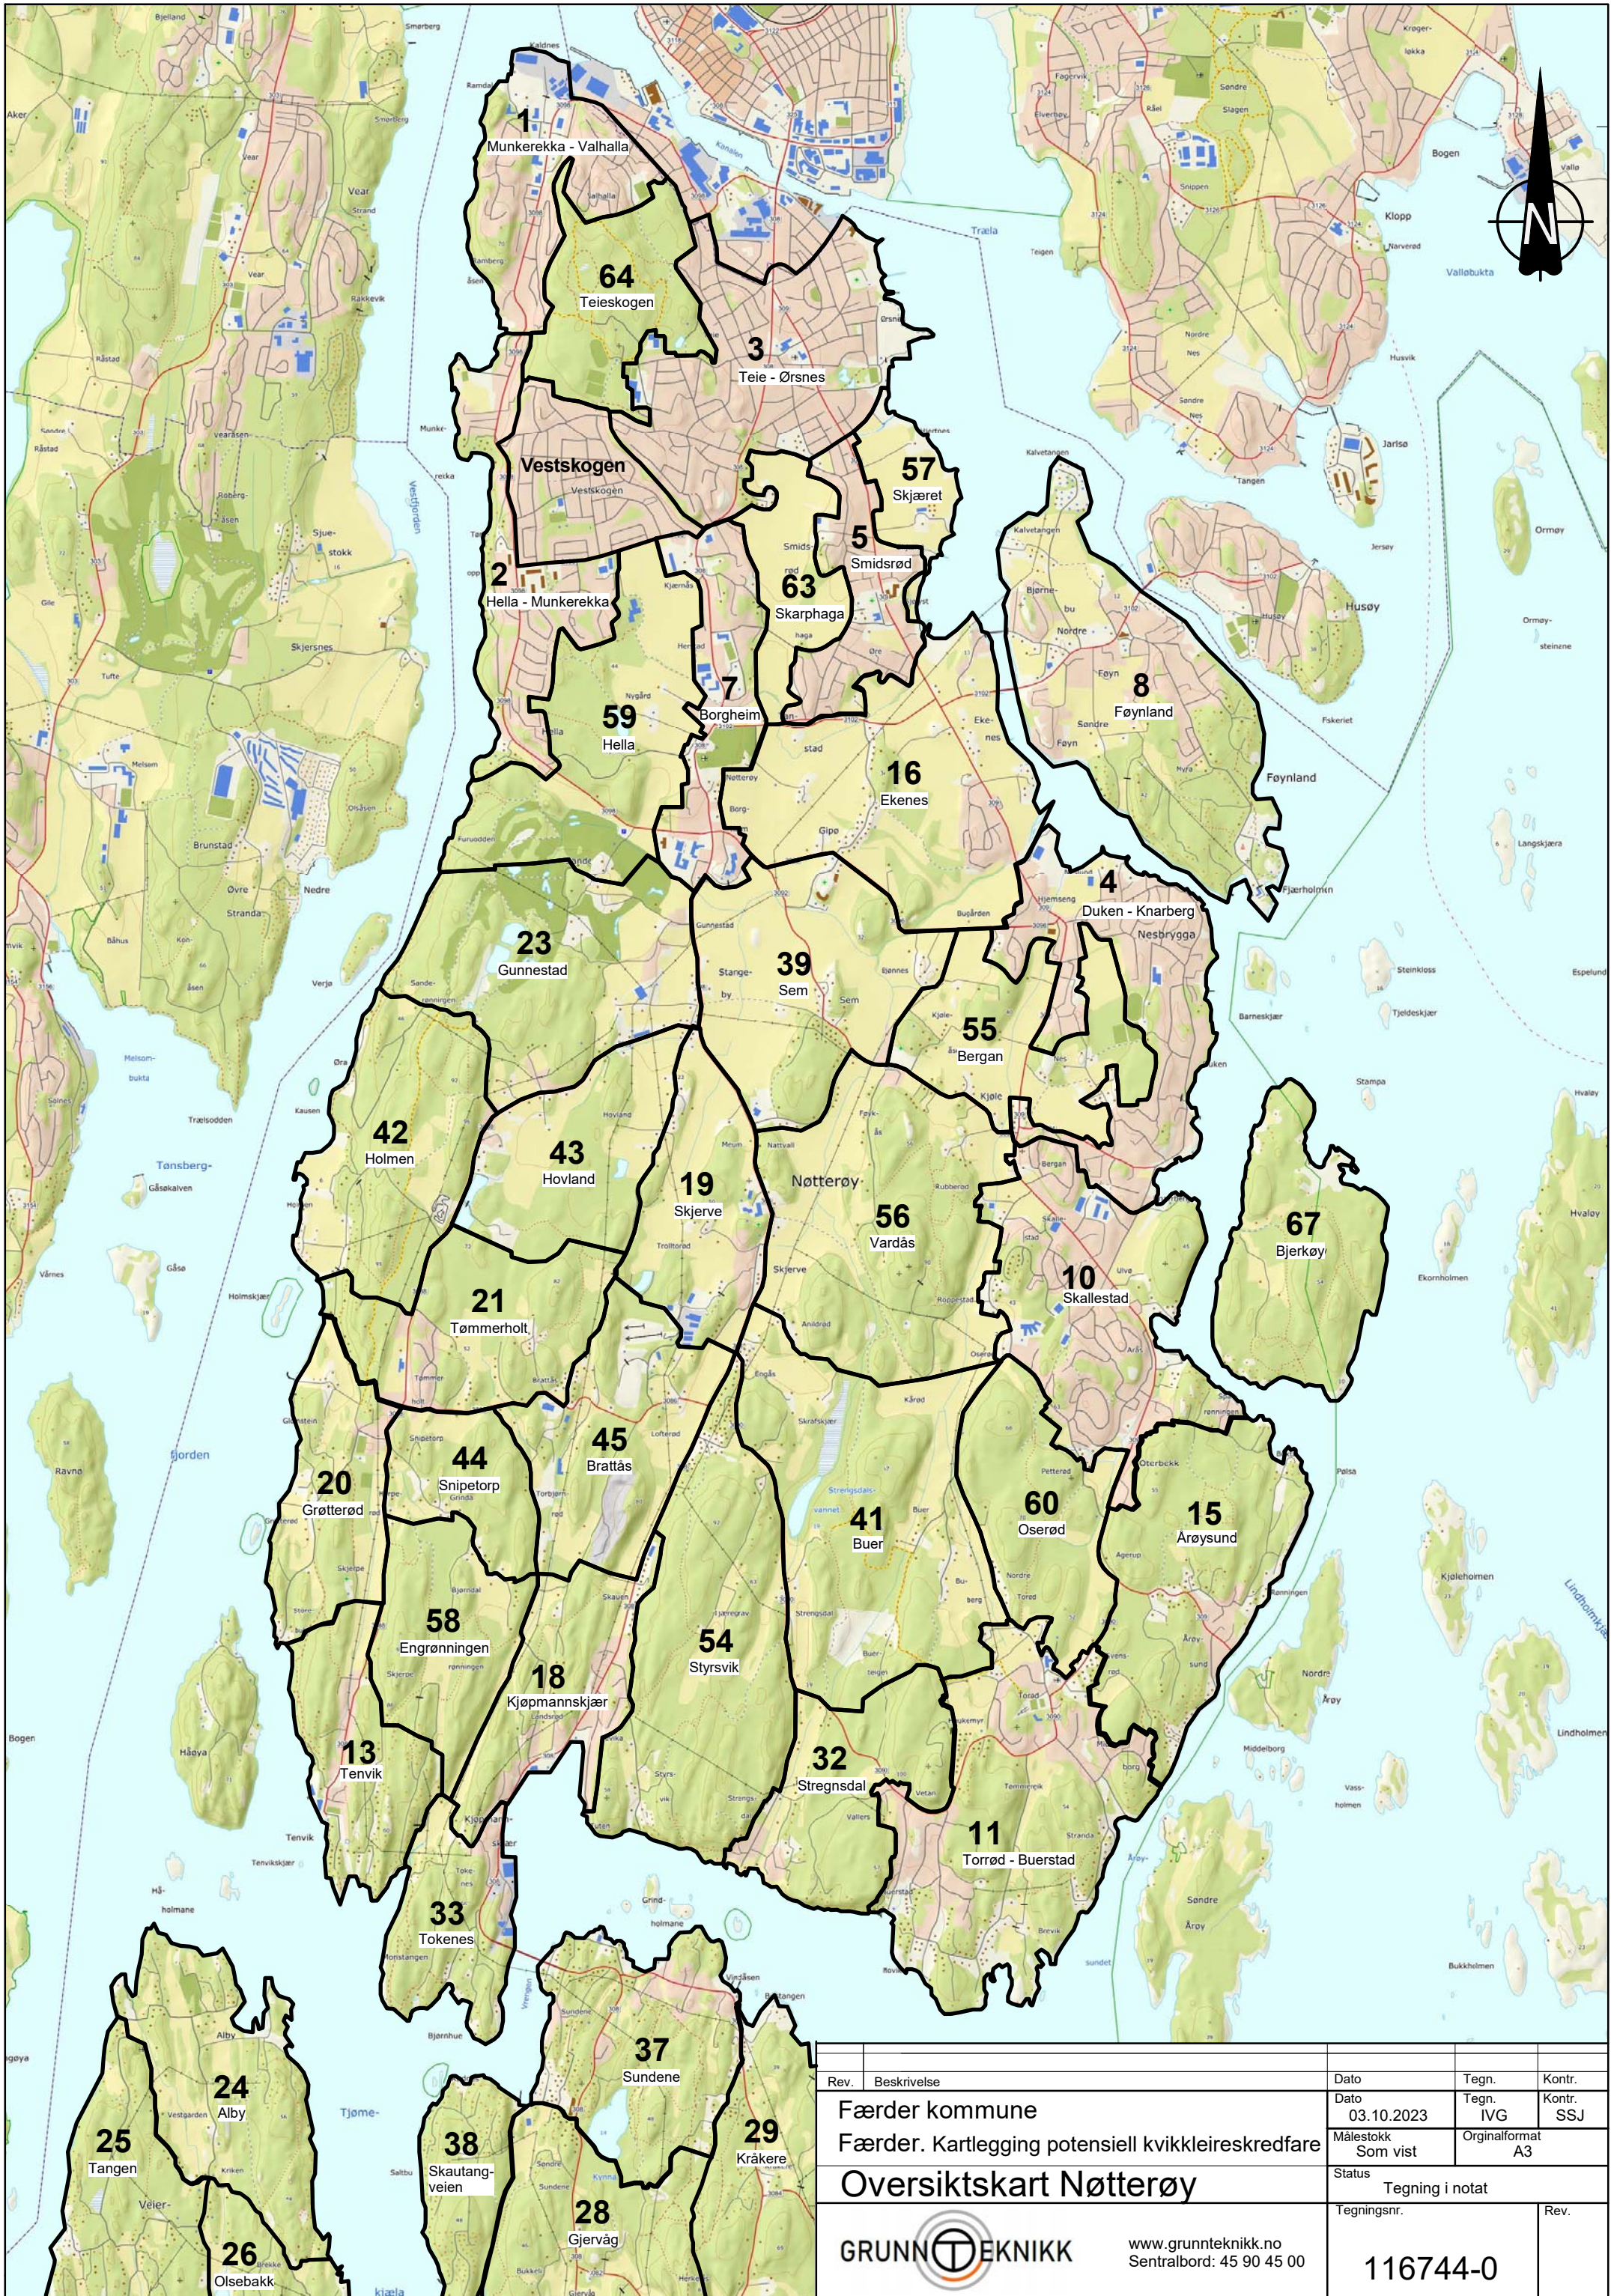
Rev.	Beskrivelse	Dato	Tegn.	Kontr.
	Færder kommune	03.10.2023	Tegn. IVG	Kontr. SSJ
	Færder. Kartlegging potensiell kvikkleireskredfare	Målestokk Som vist	Originalformat A3	
<b>Oversiktskart Nøtterøy</b>		Status	Tegning i notat	
GRUNNTEKNIKK		Tegningsnr.	Rev.	
www.grunnteknikk.no Sentralbord: 45 90 45 00		116744-0

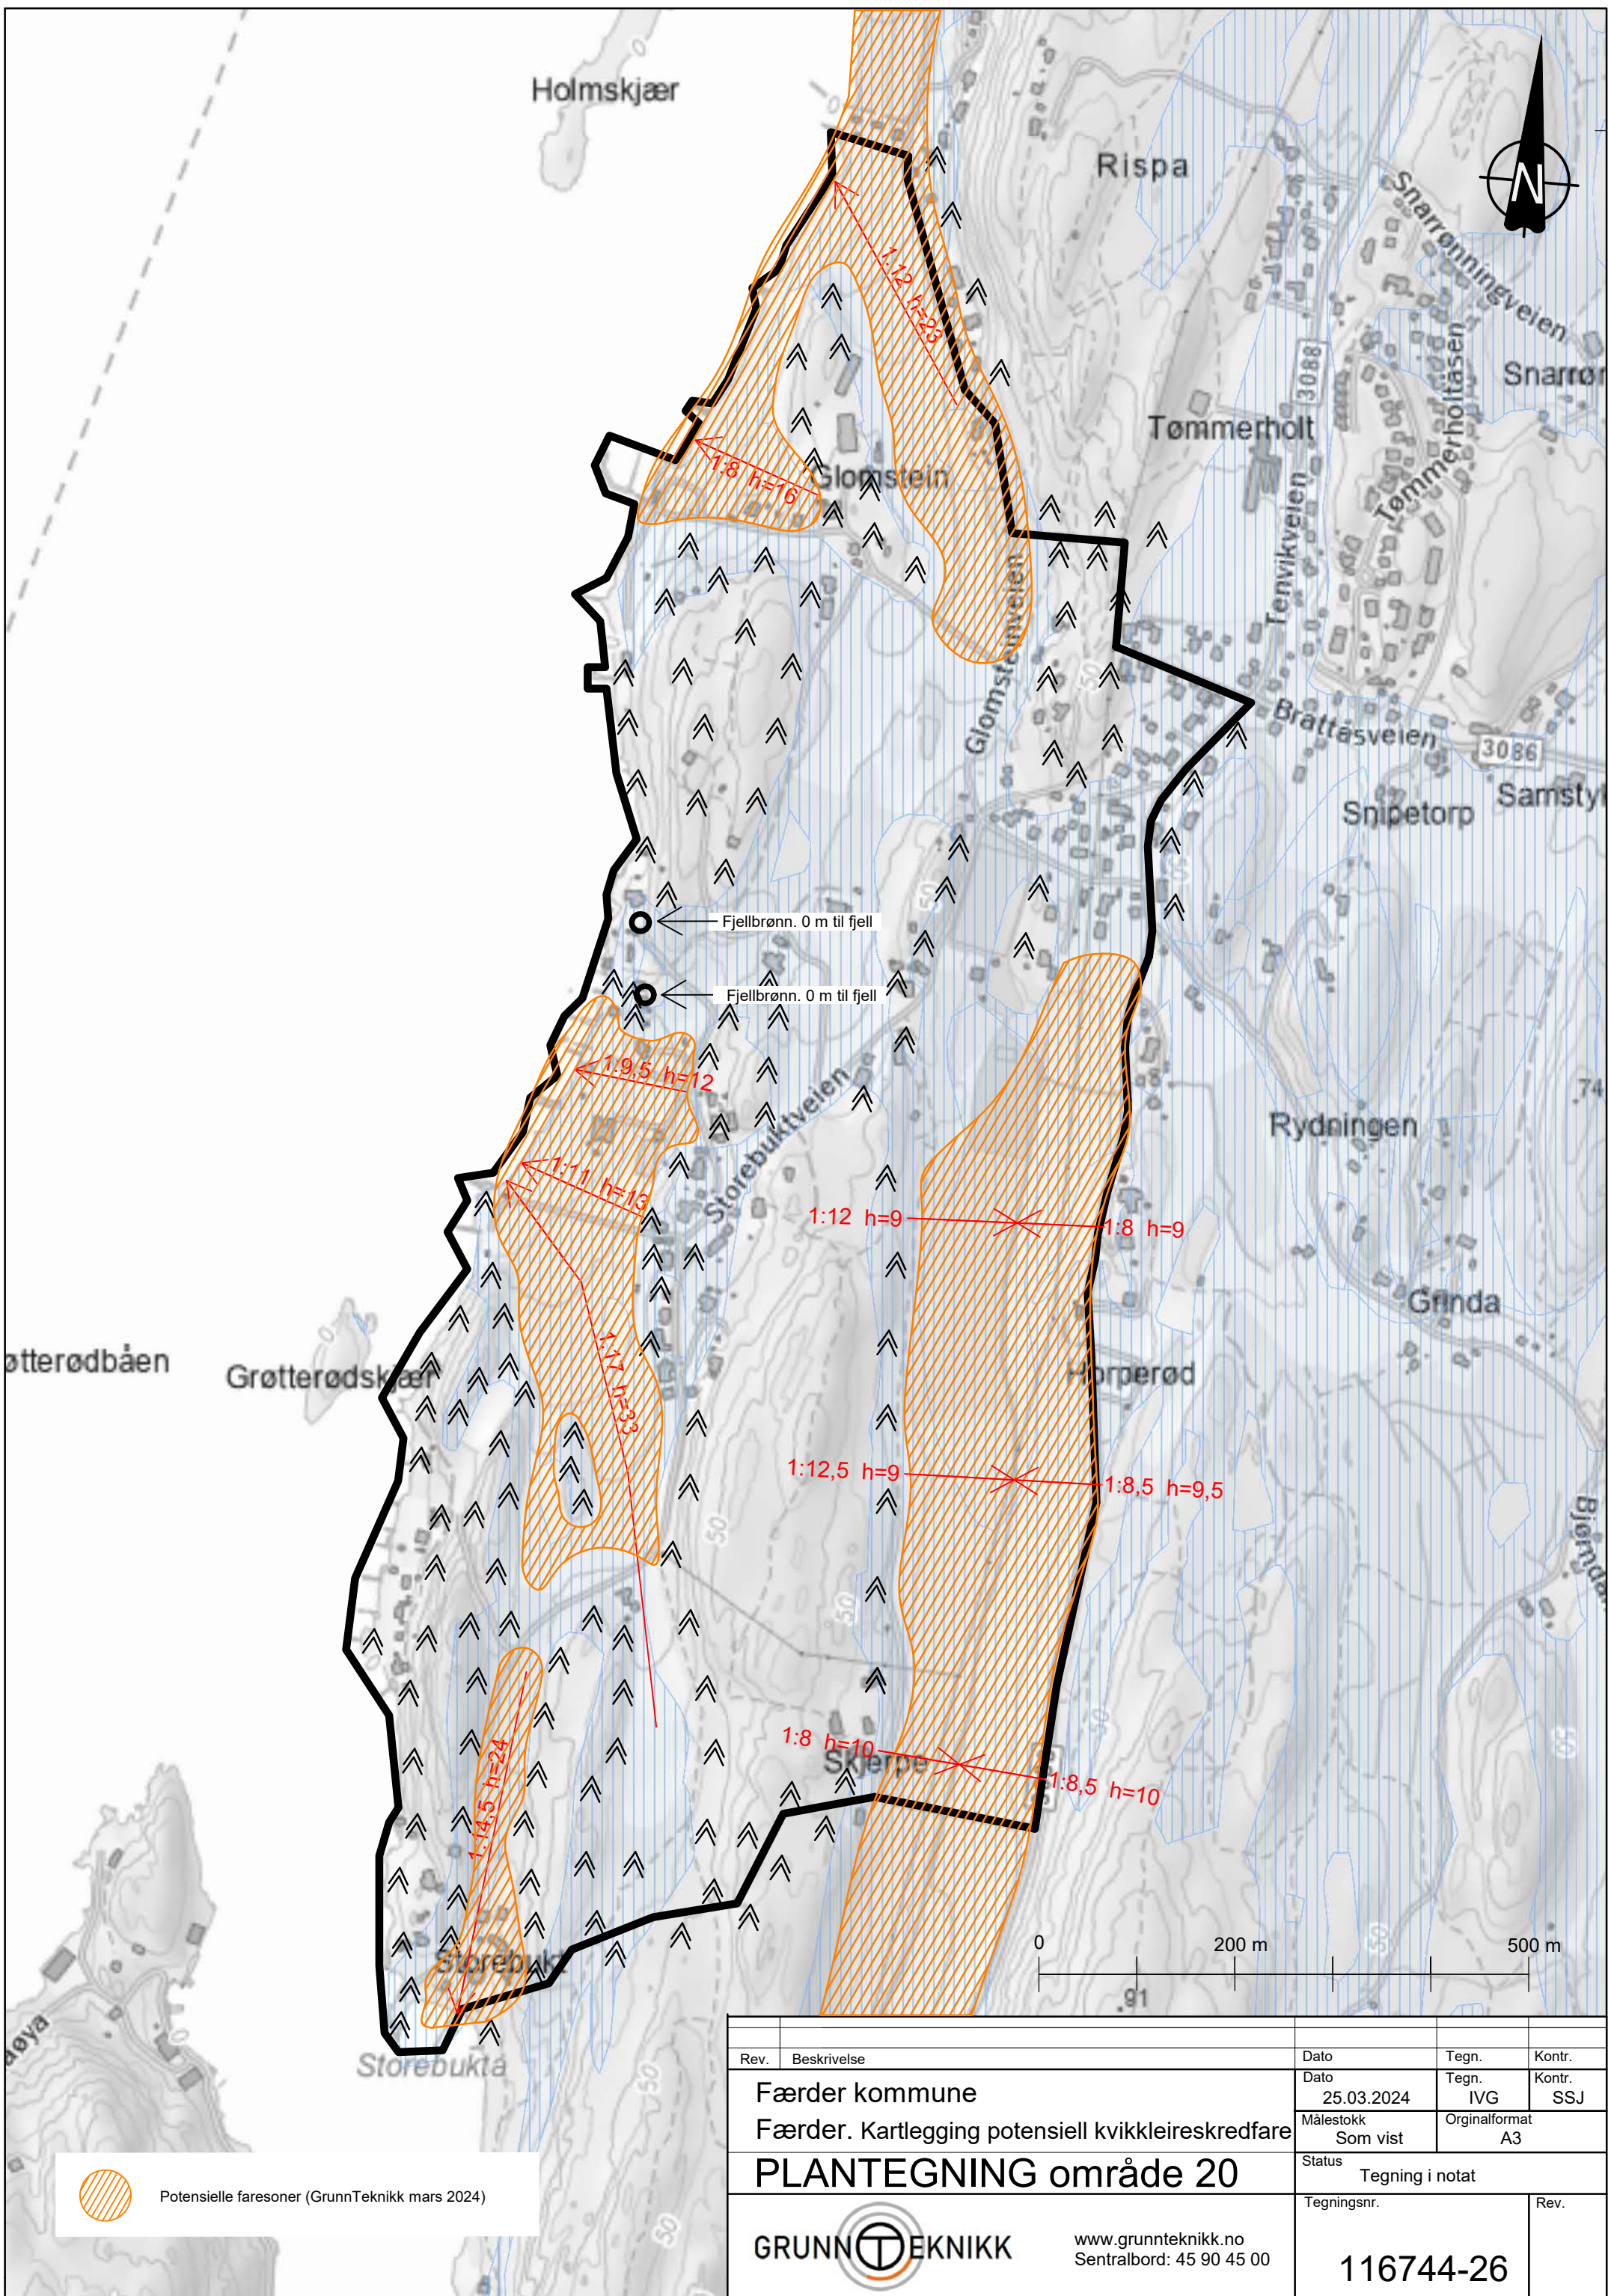
Potensielle faresoner (GrunnTeknikk mars 2024)

Rev.	Beskrivelse	Dato	Tegn.	Kontr.
	Færder kommune	25.03.2024	IVG	SSJ
	Færder. Kartlegging potensiell kvikkleireskredfare	Målestokk	Originalformat	
		Som vist	A3	
<b>PLANTEGNING område 20</b>		Status	Tegning i notat	
GRUNNTEKNIKK		Tegningsnr.	Rev.	
www.grunnteknikk.no Sentralbord: 45 90 45 00		116744-26

Delområde 20 er markert på NVEs temakart på vedlagte tegning nr. 116744-26. Det er påtegnet markeringer for fjell i dagen og utvalgte terrenghelninger. Kartet viser ingen registrerte faresoner (20.03.2024), eller registrerte funn av kvikkleire, påvist av eller i regi av Statens vegvesen. Ref. [1] er det påvist kvikkleire på jordet vest for Tenvikveien ved Skjerpe.
