| Hydro Energi AS | Målestokk (gjelder A1) |

MØSVATN  
REVISJONSSTENGSEL TUNNEL I  
KJØREADKOMST  
VISUALISERING

| Norconsult | Oppdragsnummer<br>5143350 | Tegningsnummer<br>B-173 | Revisjon<br>F02 |

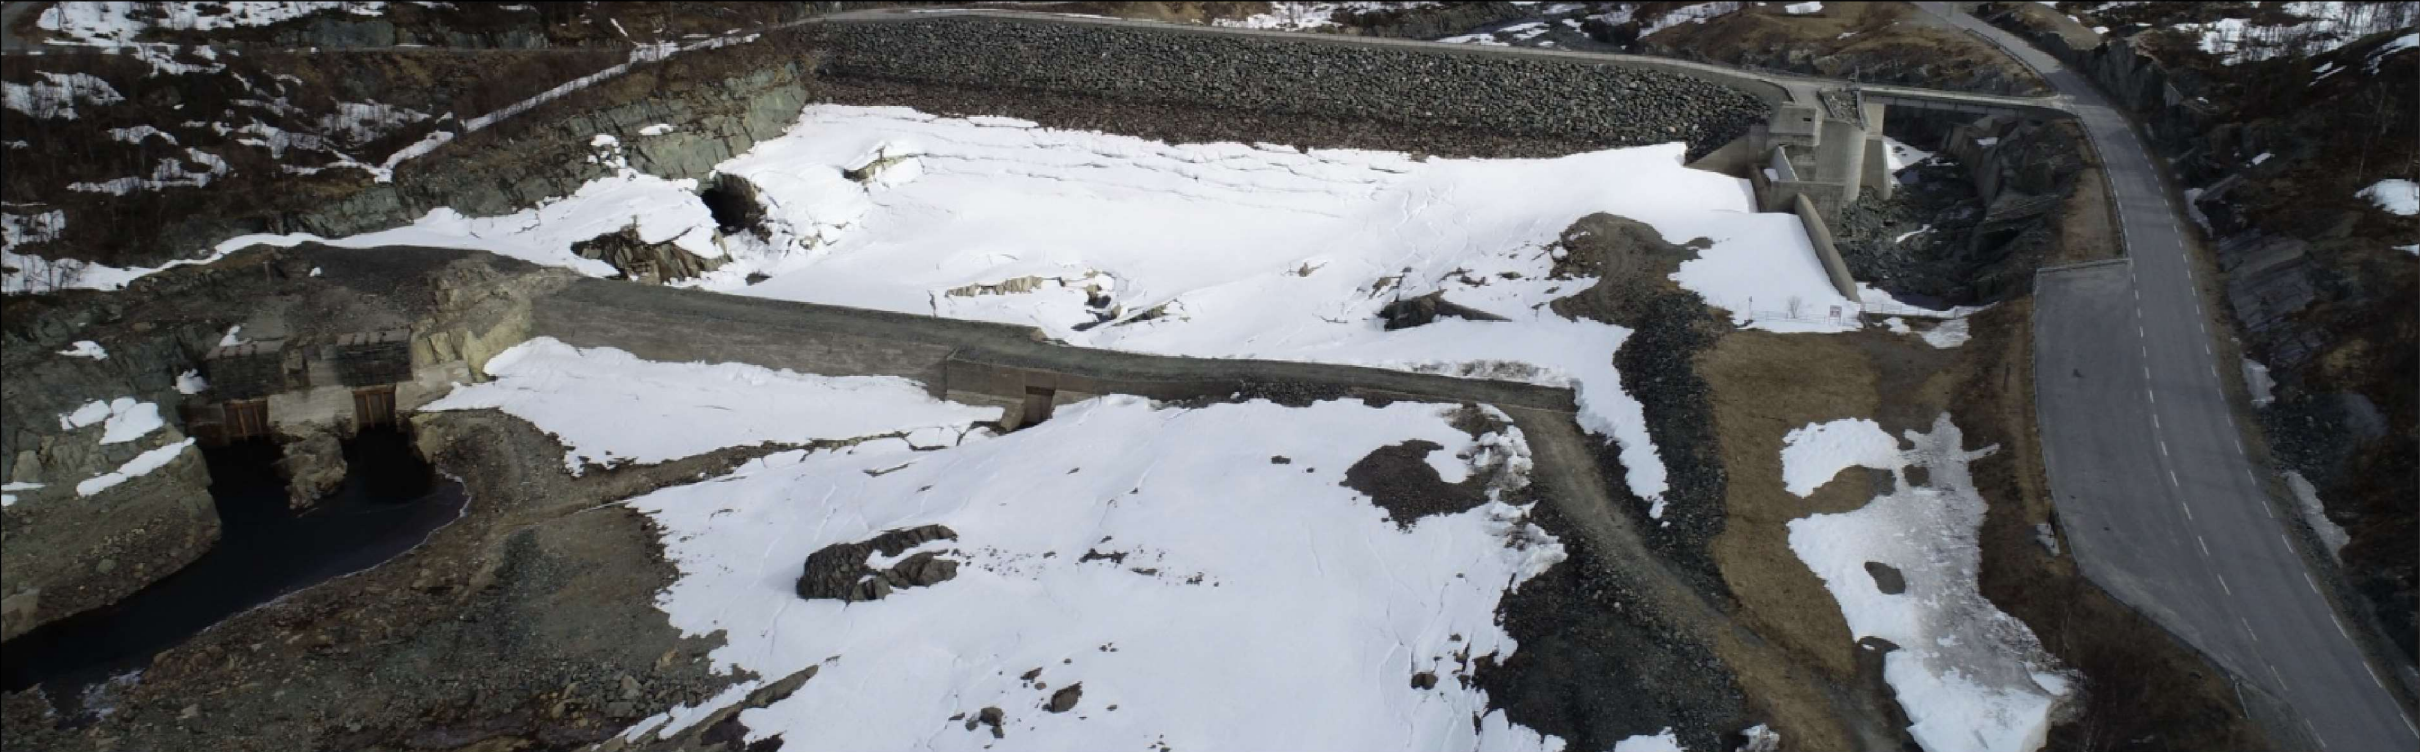
DRONEBILDE AV DAGENS SITUASJON. BILDET ER TATT 14. MAI 2020 VED VANNSTAND KOTE 900,55 moh.

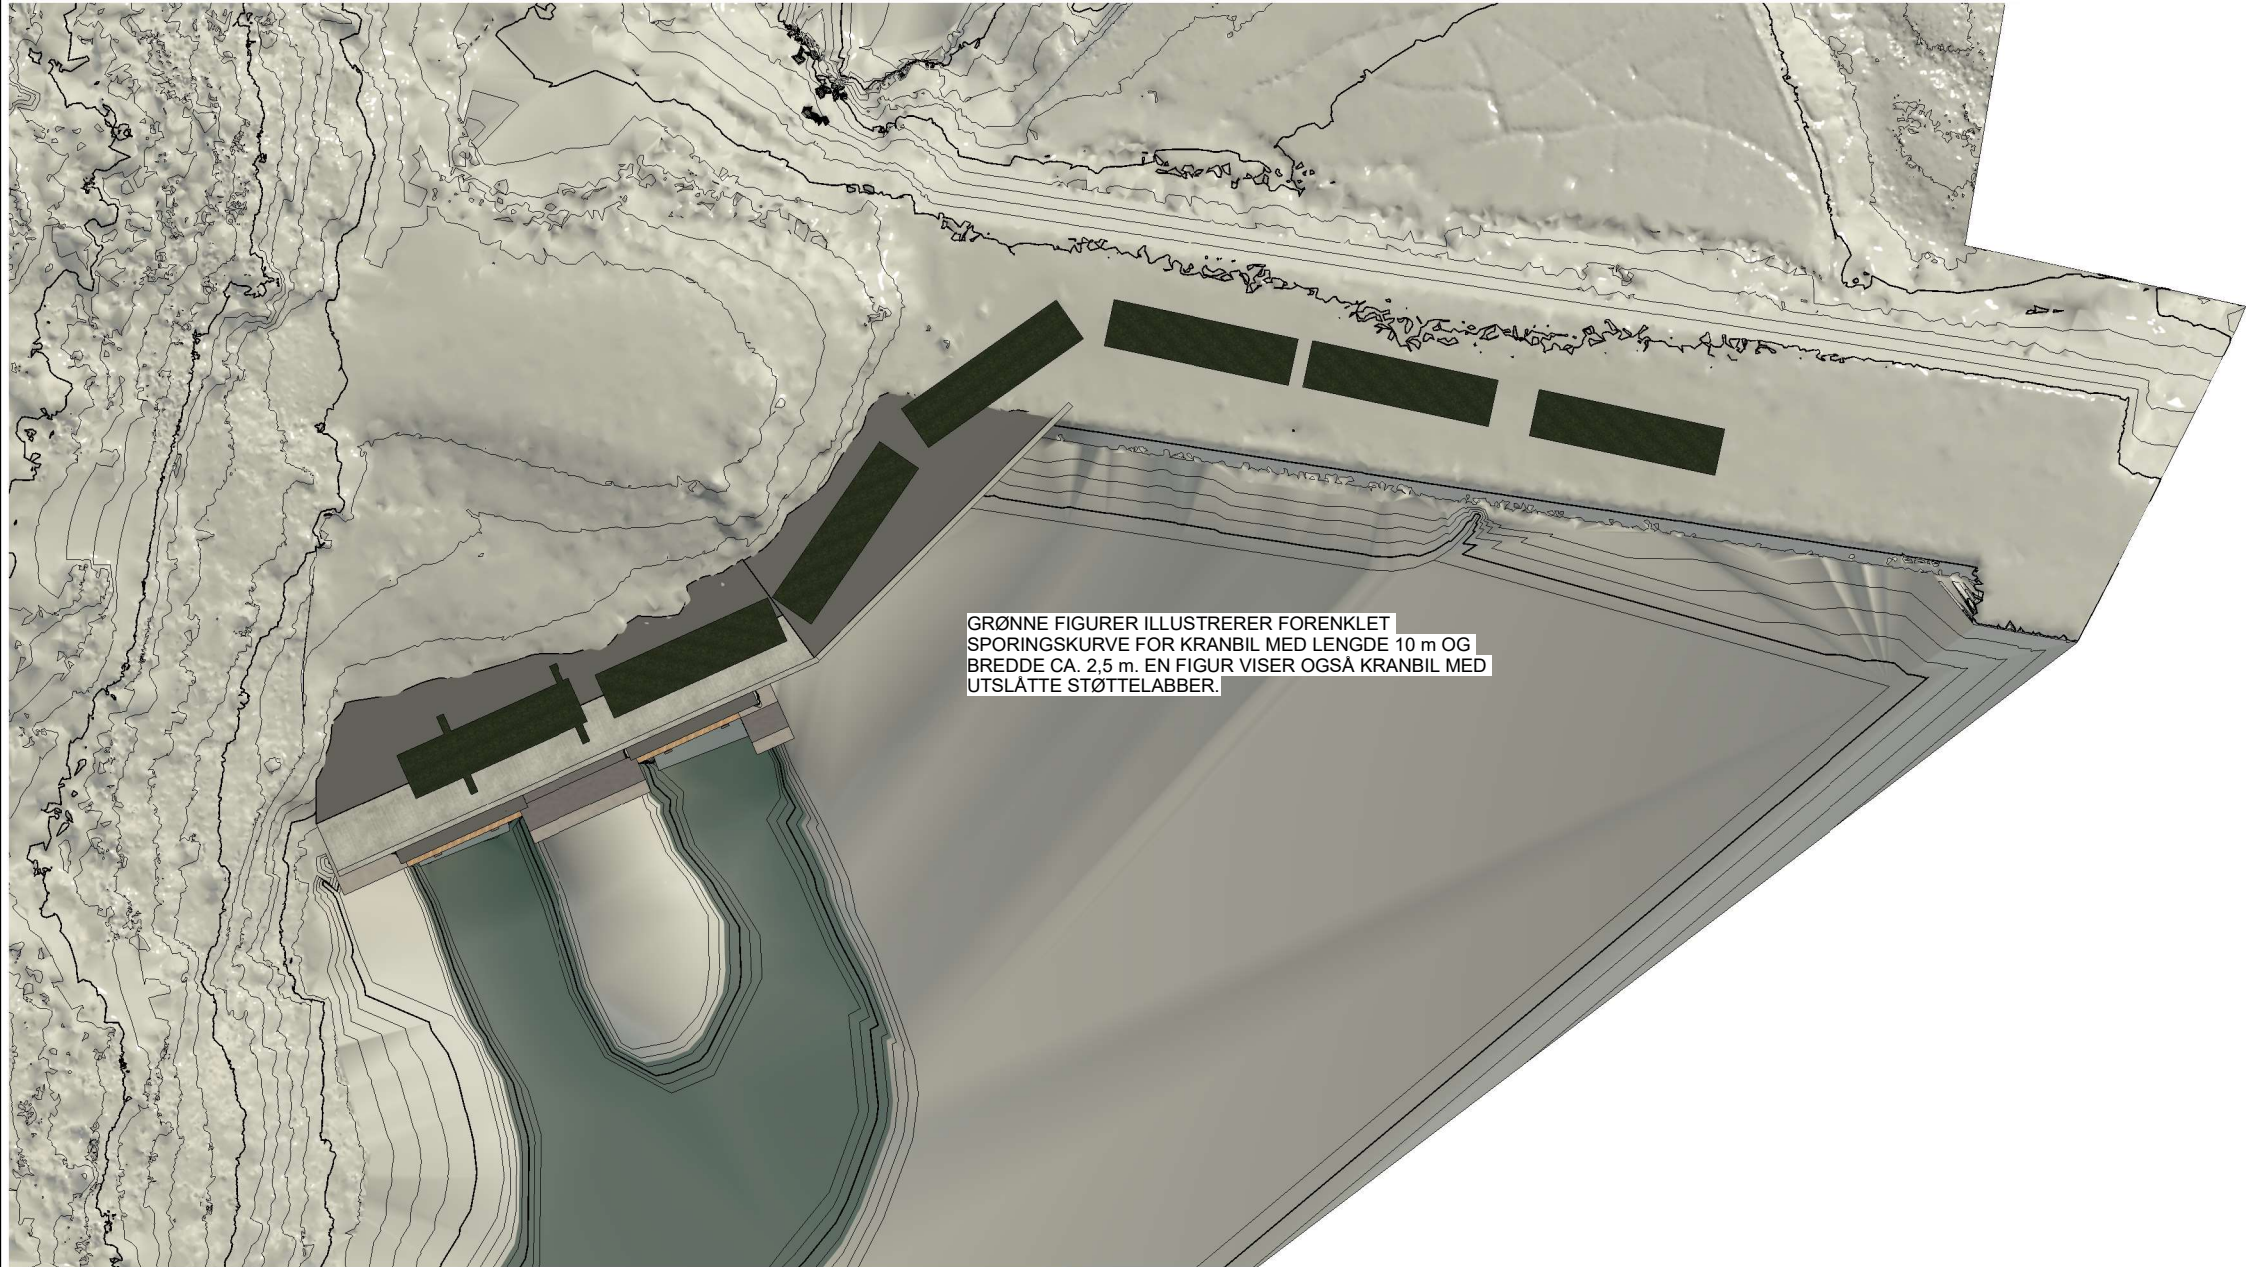
ILLUSTRASJON AV PLANLAGT TILTAK, SETT I PLAN.

- Koordinat- og høydesystem: NTM8, NN2000
- Betongkonstruksjonen utføres med bergbolter som også kan benyttes til å forankre forskalingsstag. Antall og plassering av bergbolter bestemmes derfor i samråd med entreprenør
