Rapporttype
Geoteknisk rapport

NTNU CAMPUSSAMLING

OMRÅDESTABILITETSUTREDNING

AV DELOMRÅDE 2

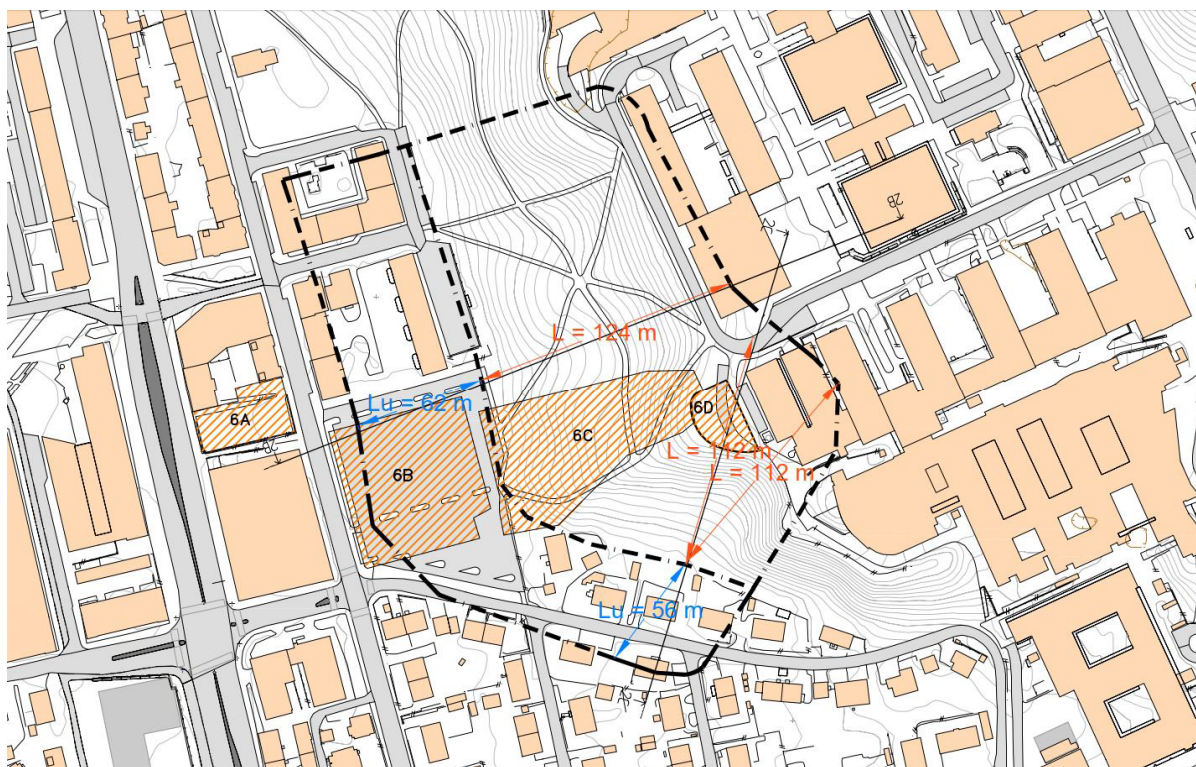
Figur 9: Vurdert løсне- og utløpsområde iht. NVEs veileder 1/2019.

Bredden av løснеområdet er vurdert ut ifra topografi, grunnforhold og utstrekning av sprøbruddmateriale. Figur 9 viser vurdert løсне- og utløpsområde med bakgrunn i planlagte tiltak på de ulike tomtene. Empiriske data viser at bredden for løсне- og utløpsområde er omtrent like stor når utløpet er i åpent terreng, ref. /3/.
