Oppdragsgiver	Navn Ål kommune	Kontaktperson Svein Furuholm
Oppdrag	Nummer og navn 23458 Ål, Breie/Tune/Skottebøl – Gjennomgang av bekkeløp og skredfarevurdering med prosjektering av sikringstiltak for naturskade, flom og skred	Oppdragsleder Kristin Lome
Dokument	Nummer 23458-01-1 Utført av Kristin Lome og Kalle Kronholm	Dato 2024-02-29 Kontrollert av Espen Eidsvåg

Skredfarekartlegging for Breie, Tune og Skottebøl

Skred AS har utført en skredfarekartlegging for Breie/Tune/Skottebøl i Ål kommune, på oppdrag for Ål kommune.

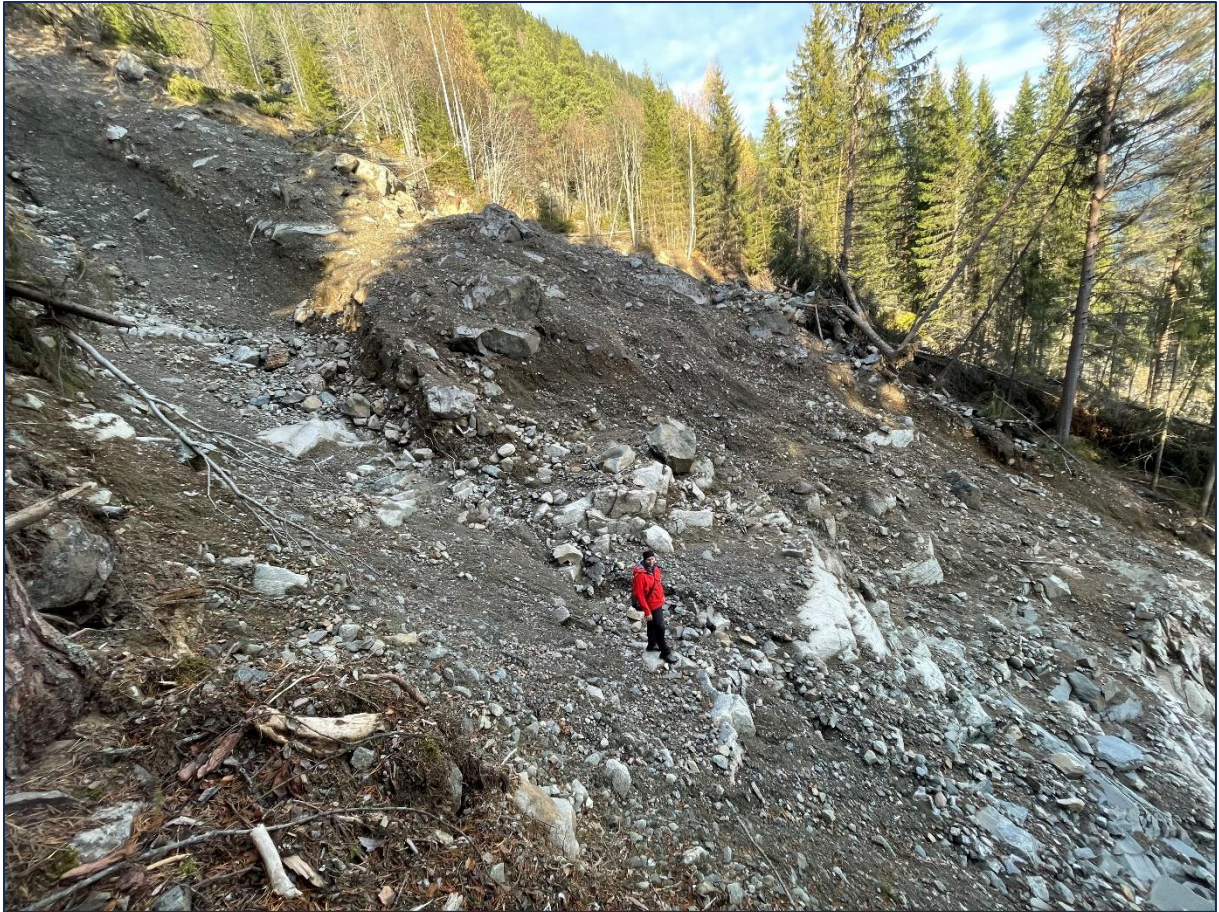
Figur 2: Bildet viser midtre del av skredbanen til skredet ved Tangeviki øst (ID2)

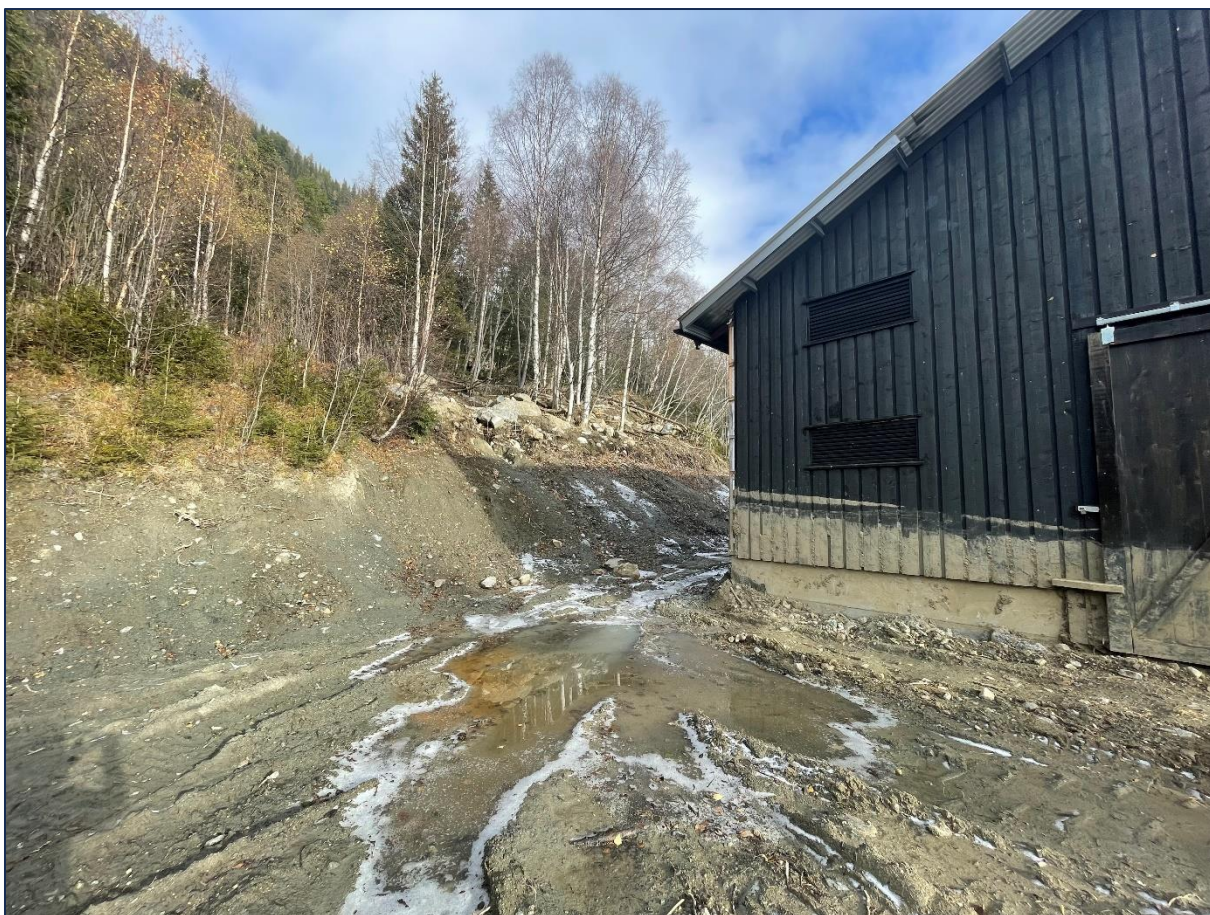
Figur 3: Utløp av skred ved Halvorstølen (ID3). Massene har stått ca. 1,5 meter opp langs bakveggen av bygningen. Det er ingen store skader på bygningsmassen.

Jordskred	8. august 2023	«Under ekstremværet «Hans» gikk det et jordskred mot en driftsbygning ved Halvorstølen. Skredet løsnet i granskog og eroderte løsmasser og skog i skredløpet. Skredet traff bakveggen av driftsbygning uten å gjøre betydelig skade, og deler av skredet strømmet videre på hver sin side av bygningen. En del blokk og trær stoppet på en slakere parti i terrenget, rett ovenfor driftsbygningen. Arealet direkte bak driftsbygningen var ryddet på befaringstidspunkt, men det var fortsatt synlige tegn til at skredmassene hadde nådd ca. 1,5 meter opp i bakveggen til driftsbygningen. Slam/finere fraksjoner har nådd noe høyere. Slam og vann fra skredet nådde ned til rv7. Skredet er synlig i flybilder fra august 2023. (NVE, 2023a)	3
Jordskred	8. august 2023	«Under ekstremværet «Hans» gikk det flere jordskred ved gårdstunet Bekkestad, som ligger på en fjellhulle. Dette skredet løsnet i skråningen like ovenfor våningshuset på tunet og skredmassene stoppet i en mur på eiendommen, i samme høyde som låven. Skredmassene besto av jord og stein, noe små blokk. Det er tydelige spor i terrenget i ortofoto fra 2023.» (NVE, 2023a)	4

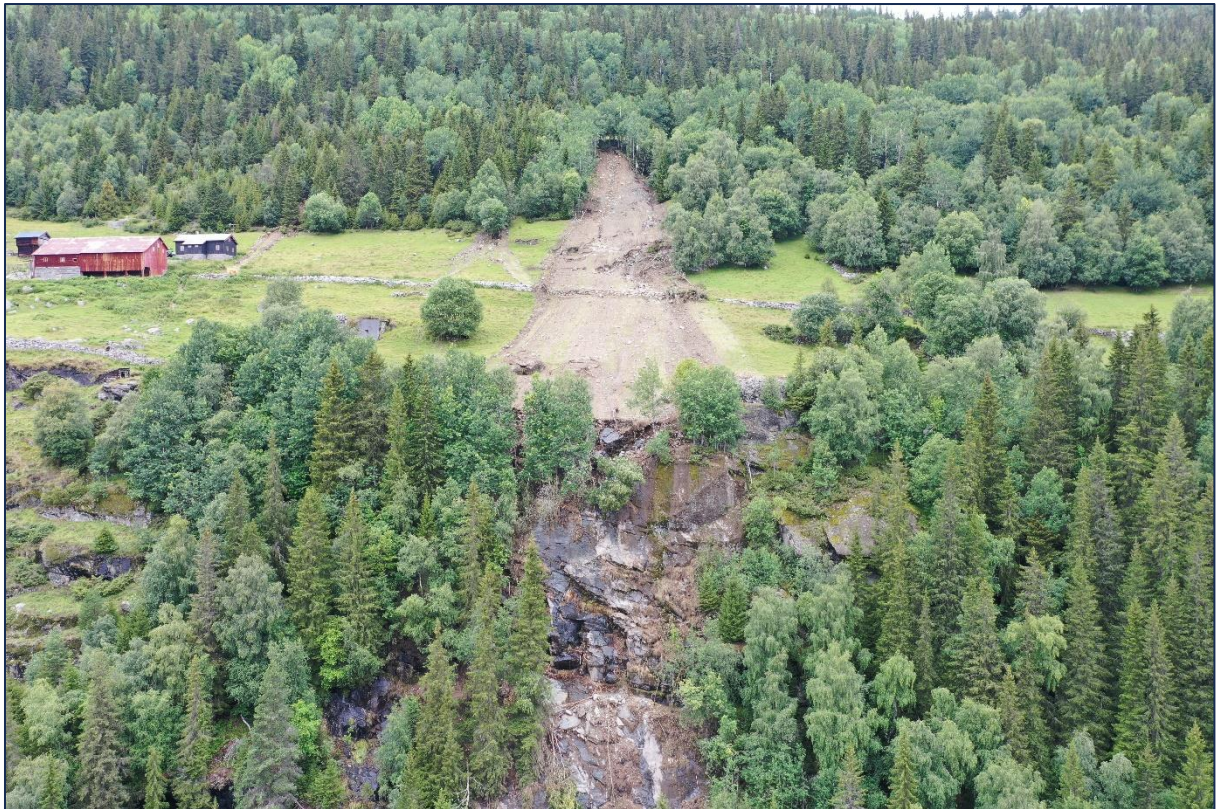
Figur 4: Bildet viser de tre skredene ved Bekkestad. Bekkestad SV (t.v., ID4), Bekkestad midt (ID5) og Bekkestad SØ (t.h., ID6). Bildet er tatt med drone på befaring i oktober. Bildet er tatt mot nord.

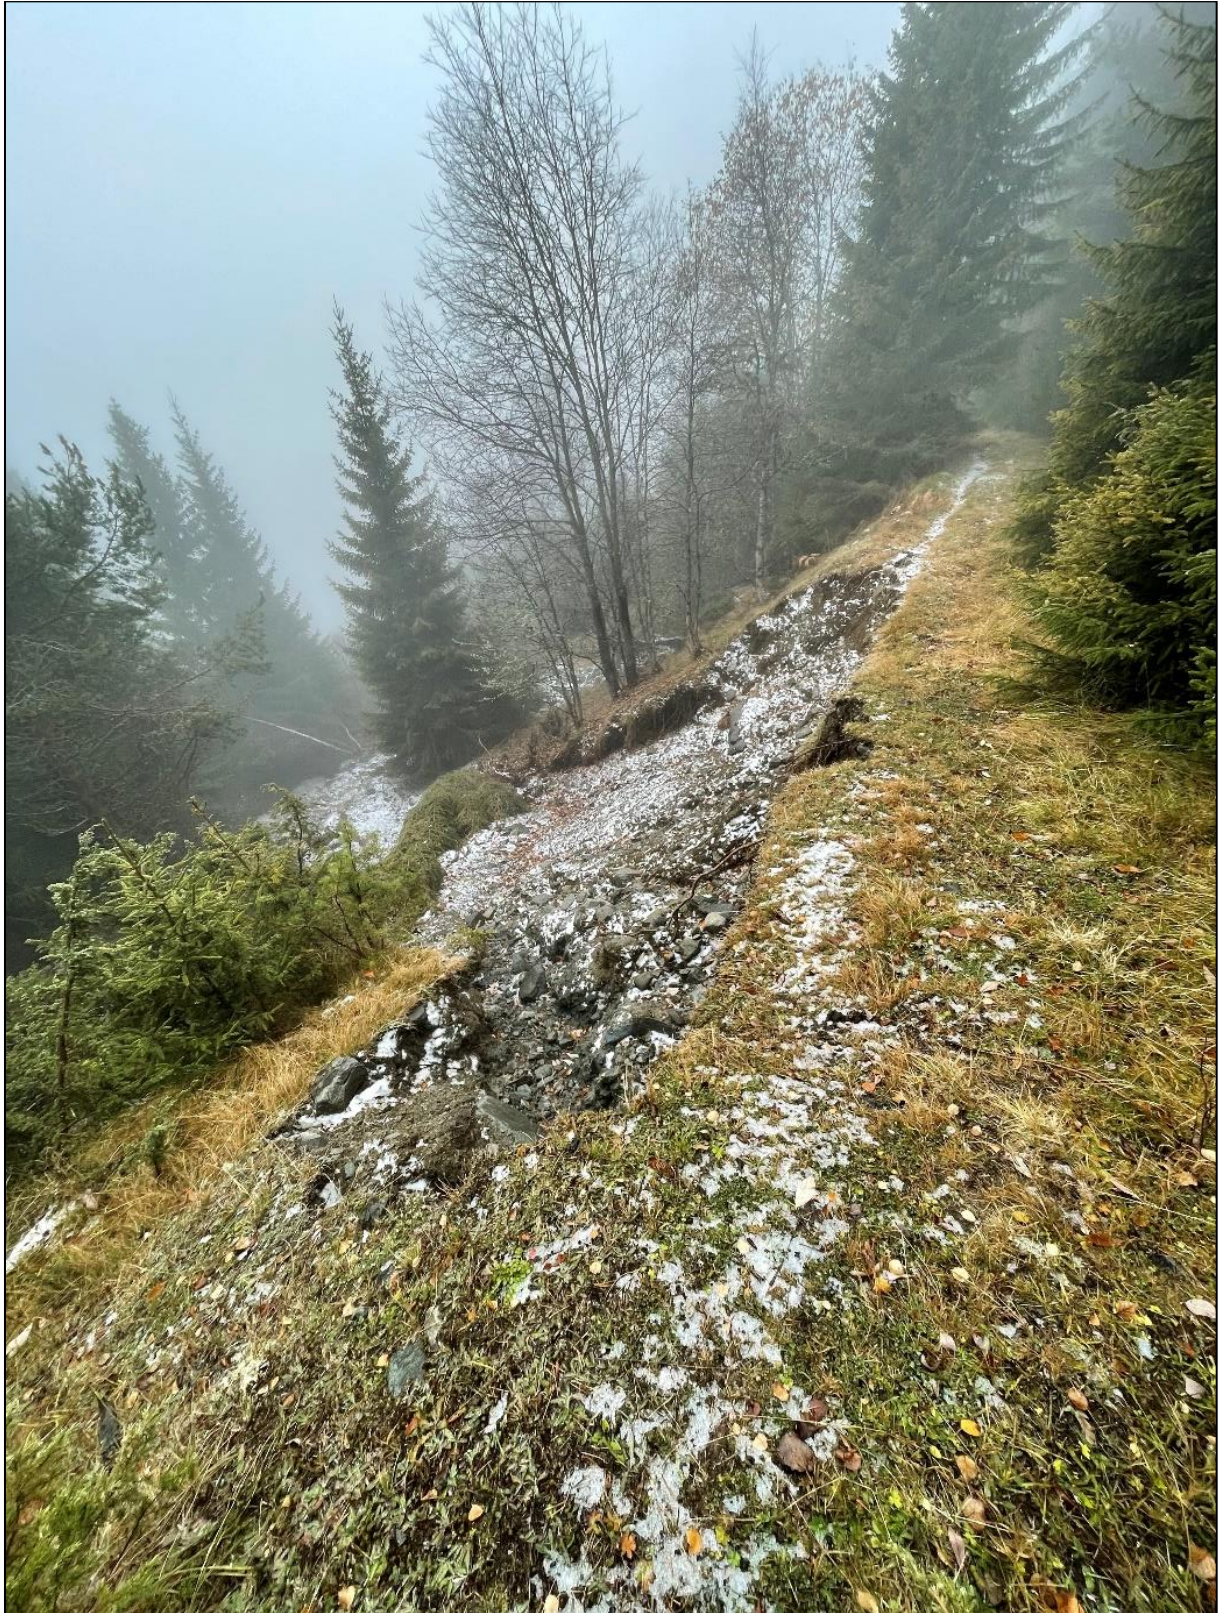
Figur 5: Bildet viser løsneområdet til Bekkestad sørvest (ID4), i en traktorveg.

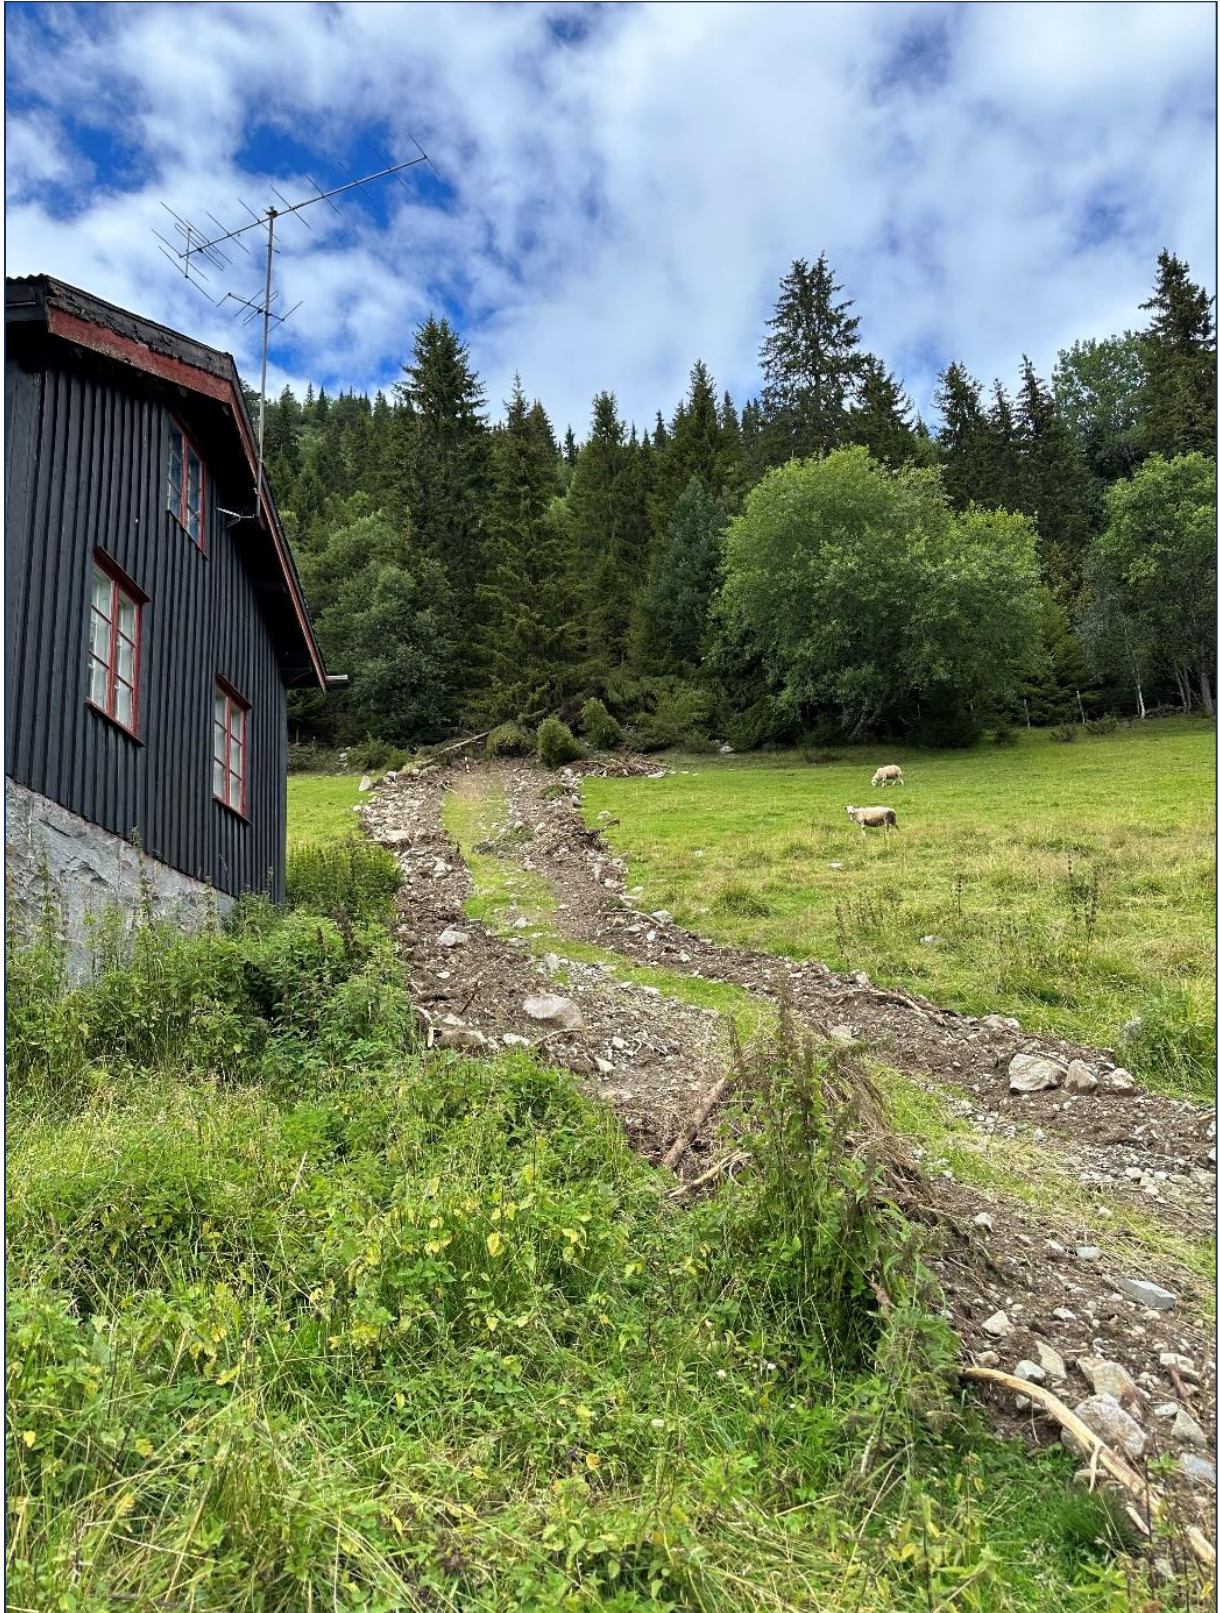
Figur 6: Bildet viser skredet Bekkestad SV (ID4). Skredet avsatte leveer, og gikk tett inntil bolighuset på gårdstunet uten å gjøre skade.

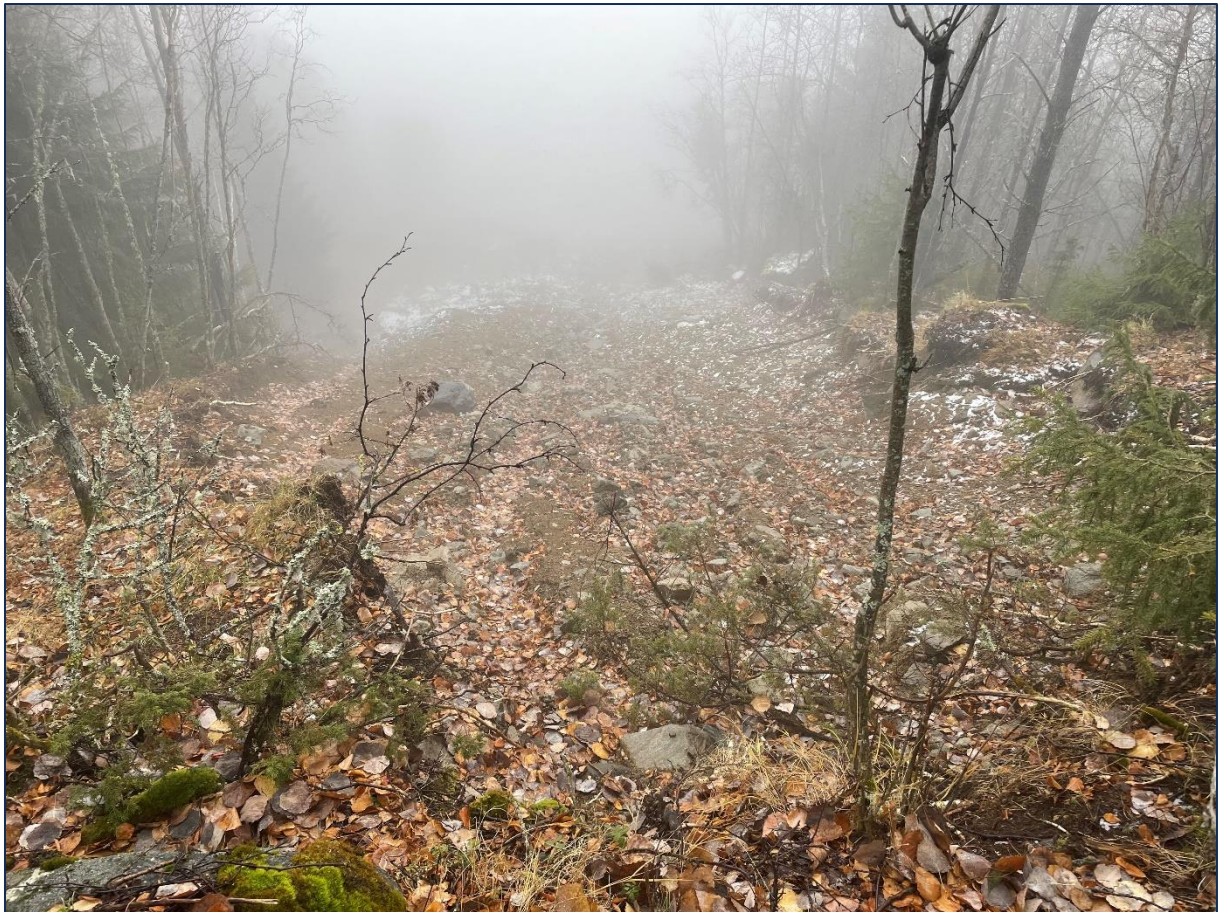
Figur 7: Bildet viser løsneområdet til skredet Bekkestad nordøst (ID6).

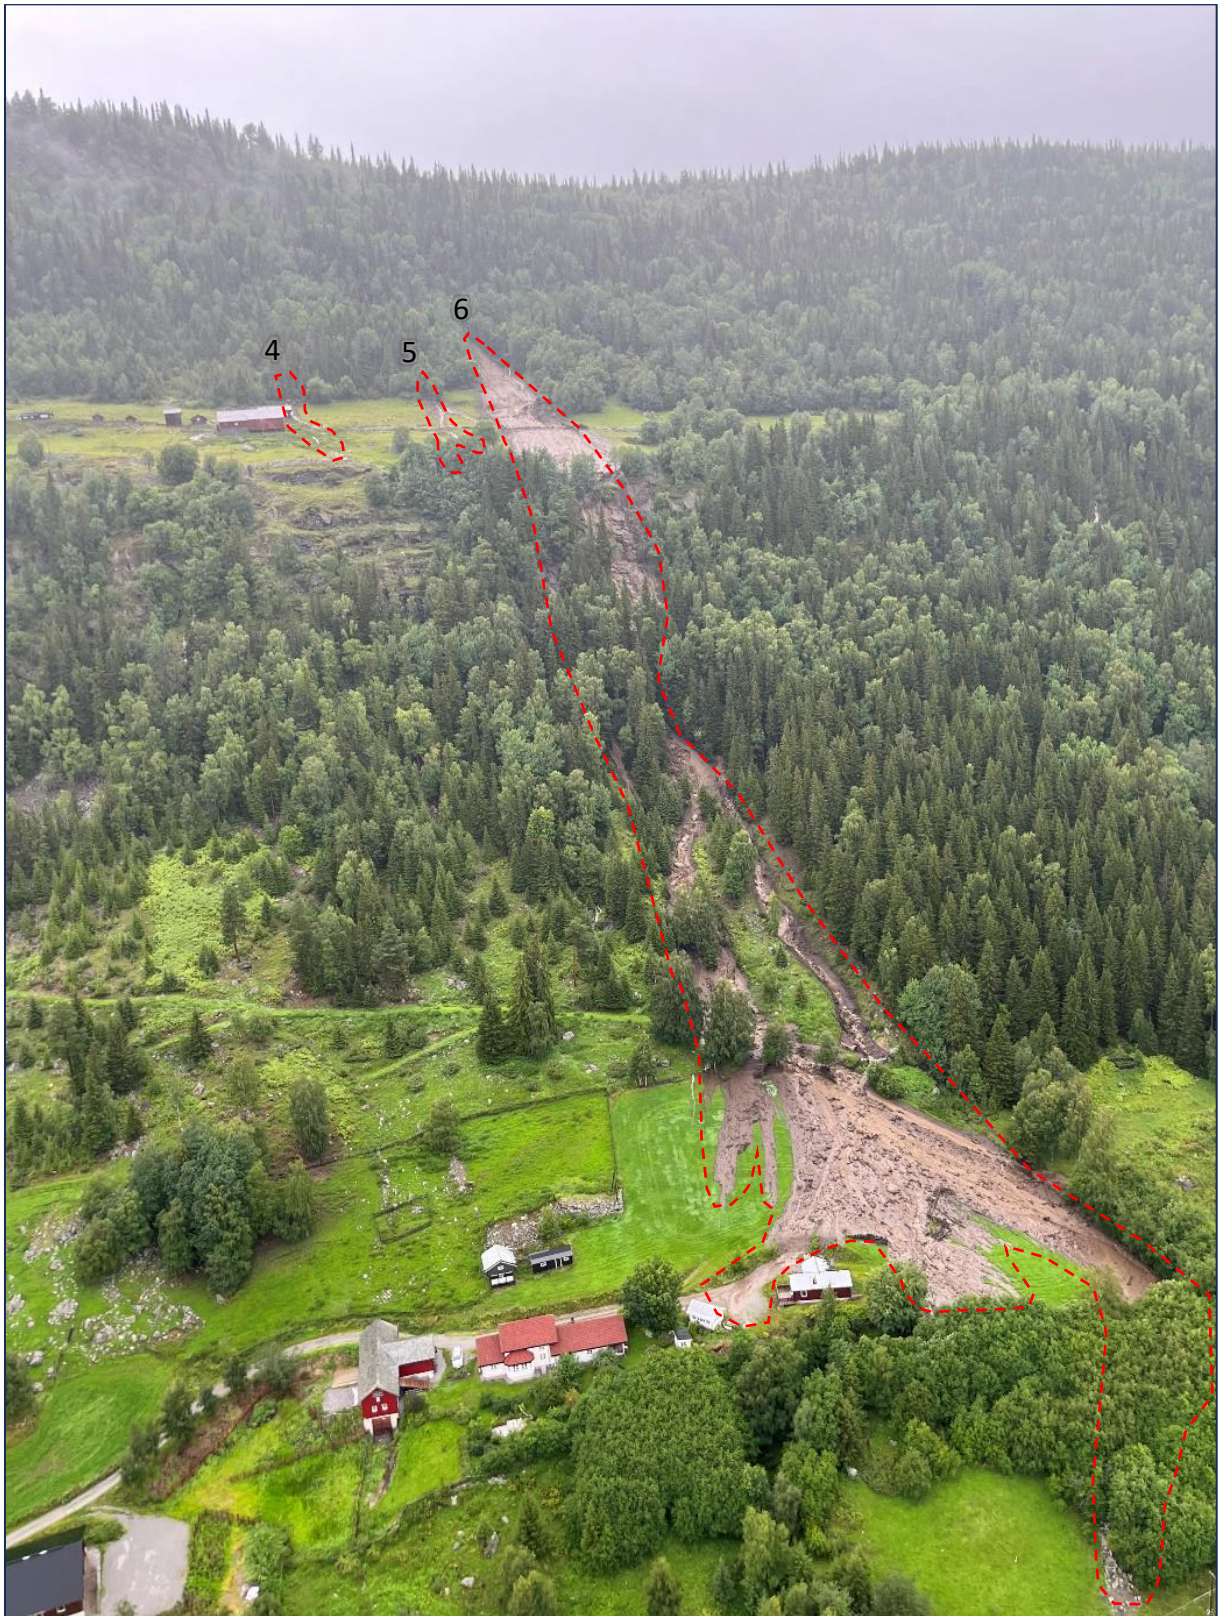
Figur 8: Bildet viser skredene ved Bekkestad hvor ett av skredene (ID6) hadde utløp forbi fjellhyllen Bekkestad ligger på, og ned mot Djupedokki. Bildet er tatt mot nord fra helikopter like etter at skredet gikk.

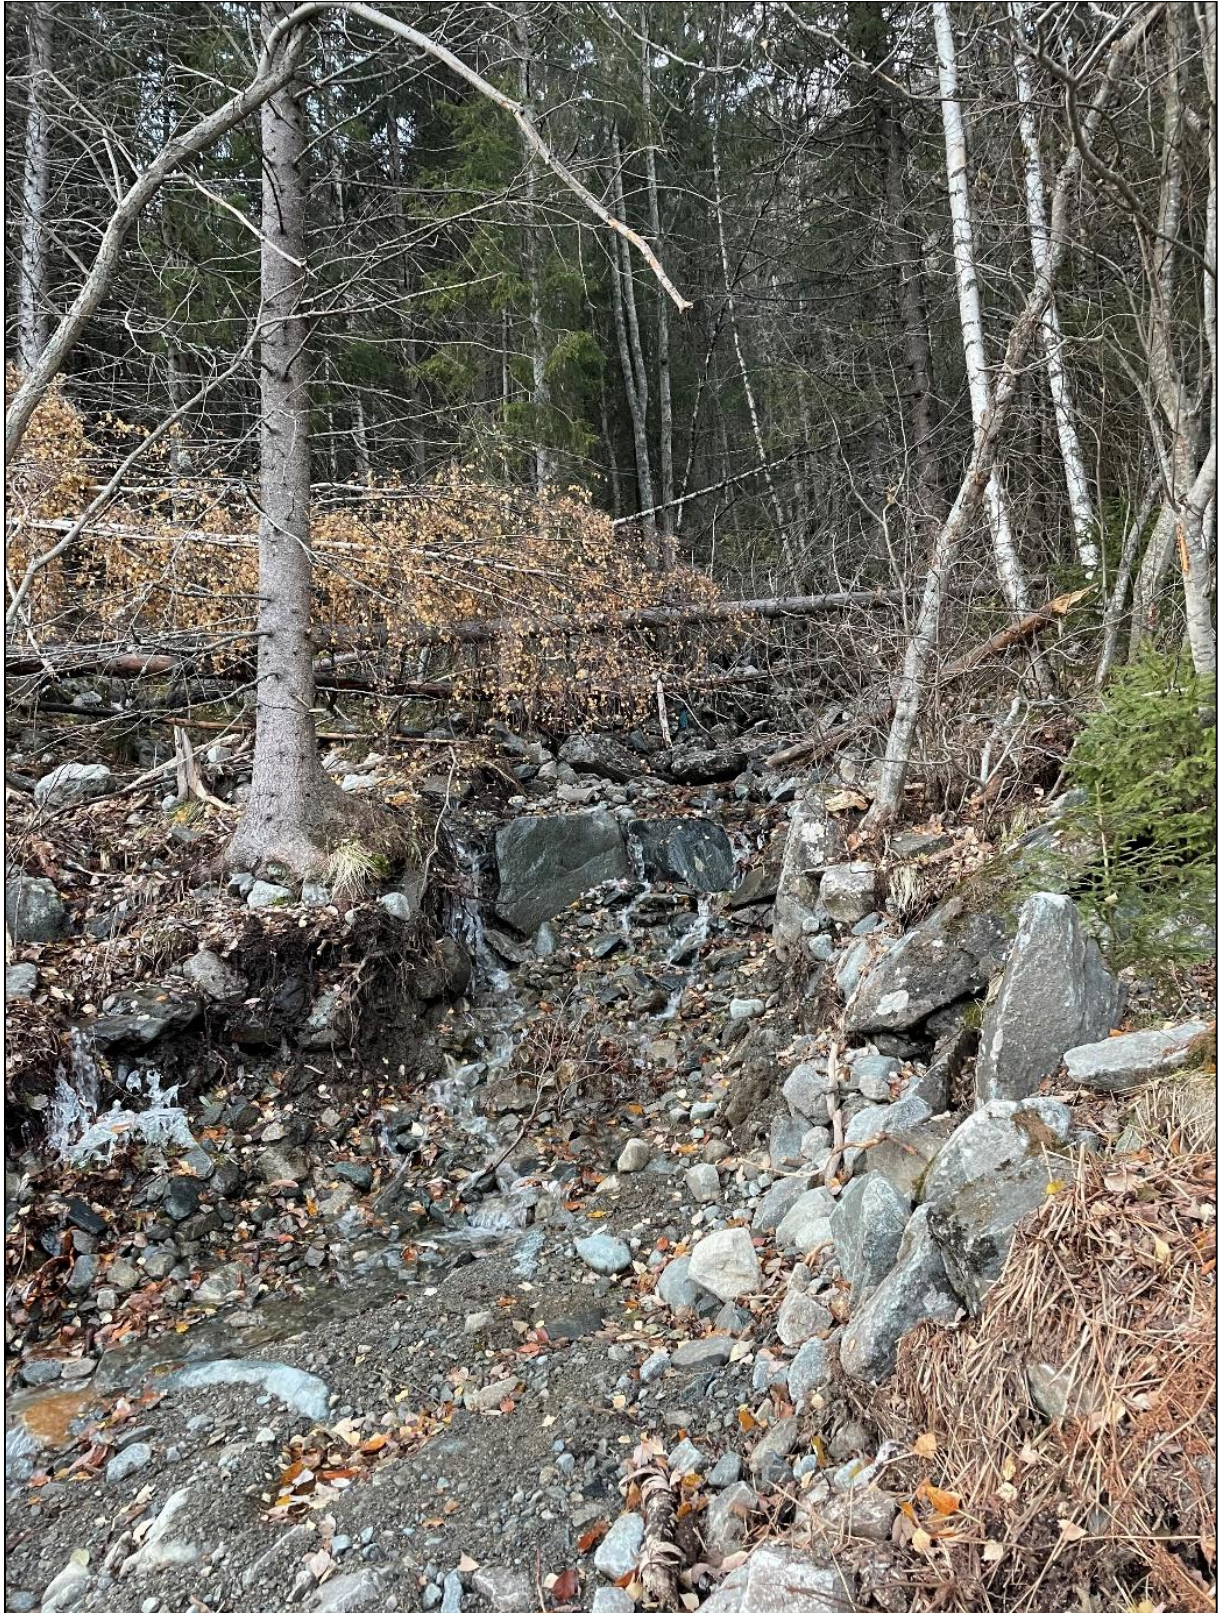
Figur 16: Bildet viser at det pågikk erosjon i Kvednagrove under "Hans", og at det er potensiale for betydelig medrivning av løsmasser langs løpet.

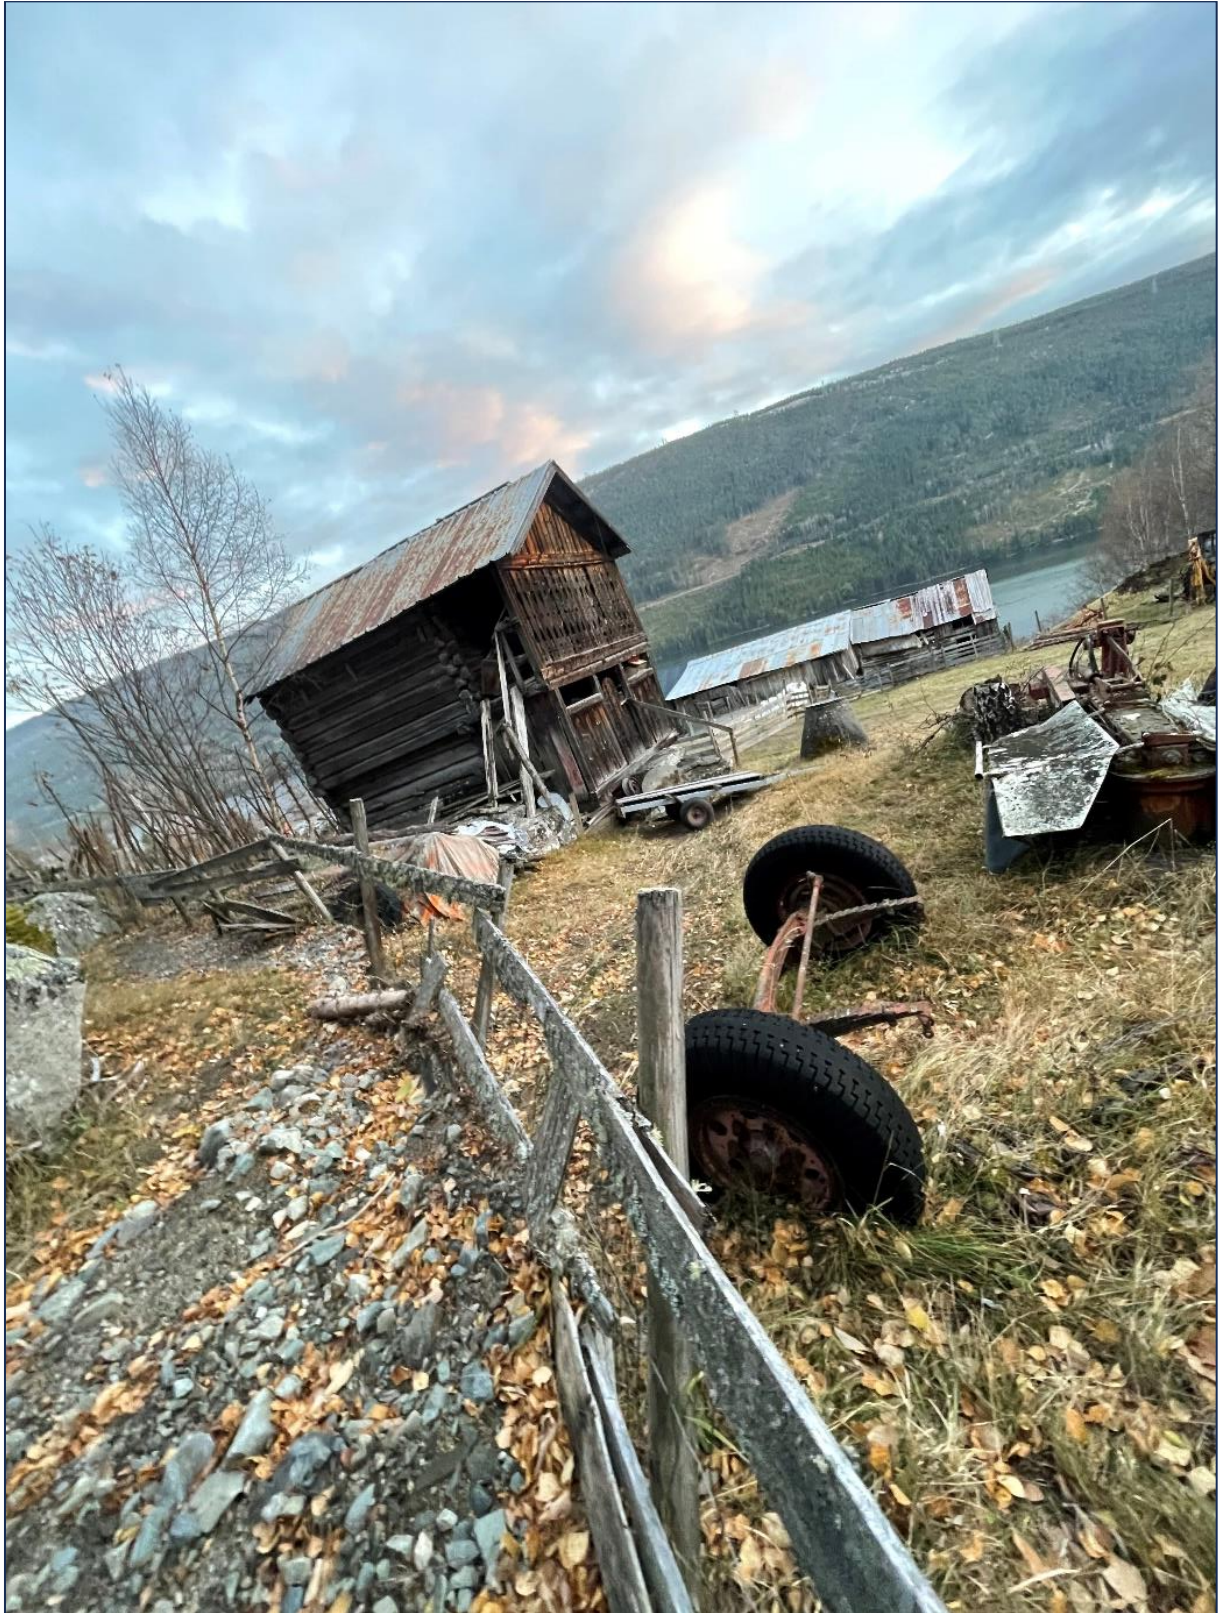
Figur 3: Bildet viser at massene stoppet i et gjerdet i øvre del av gårdstunet (ID8).

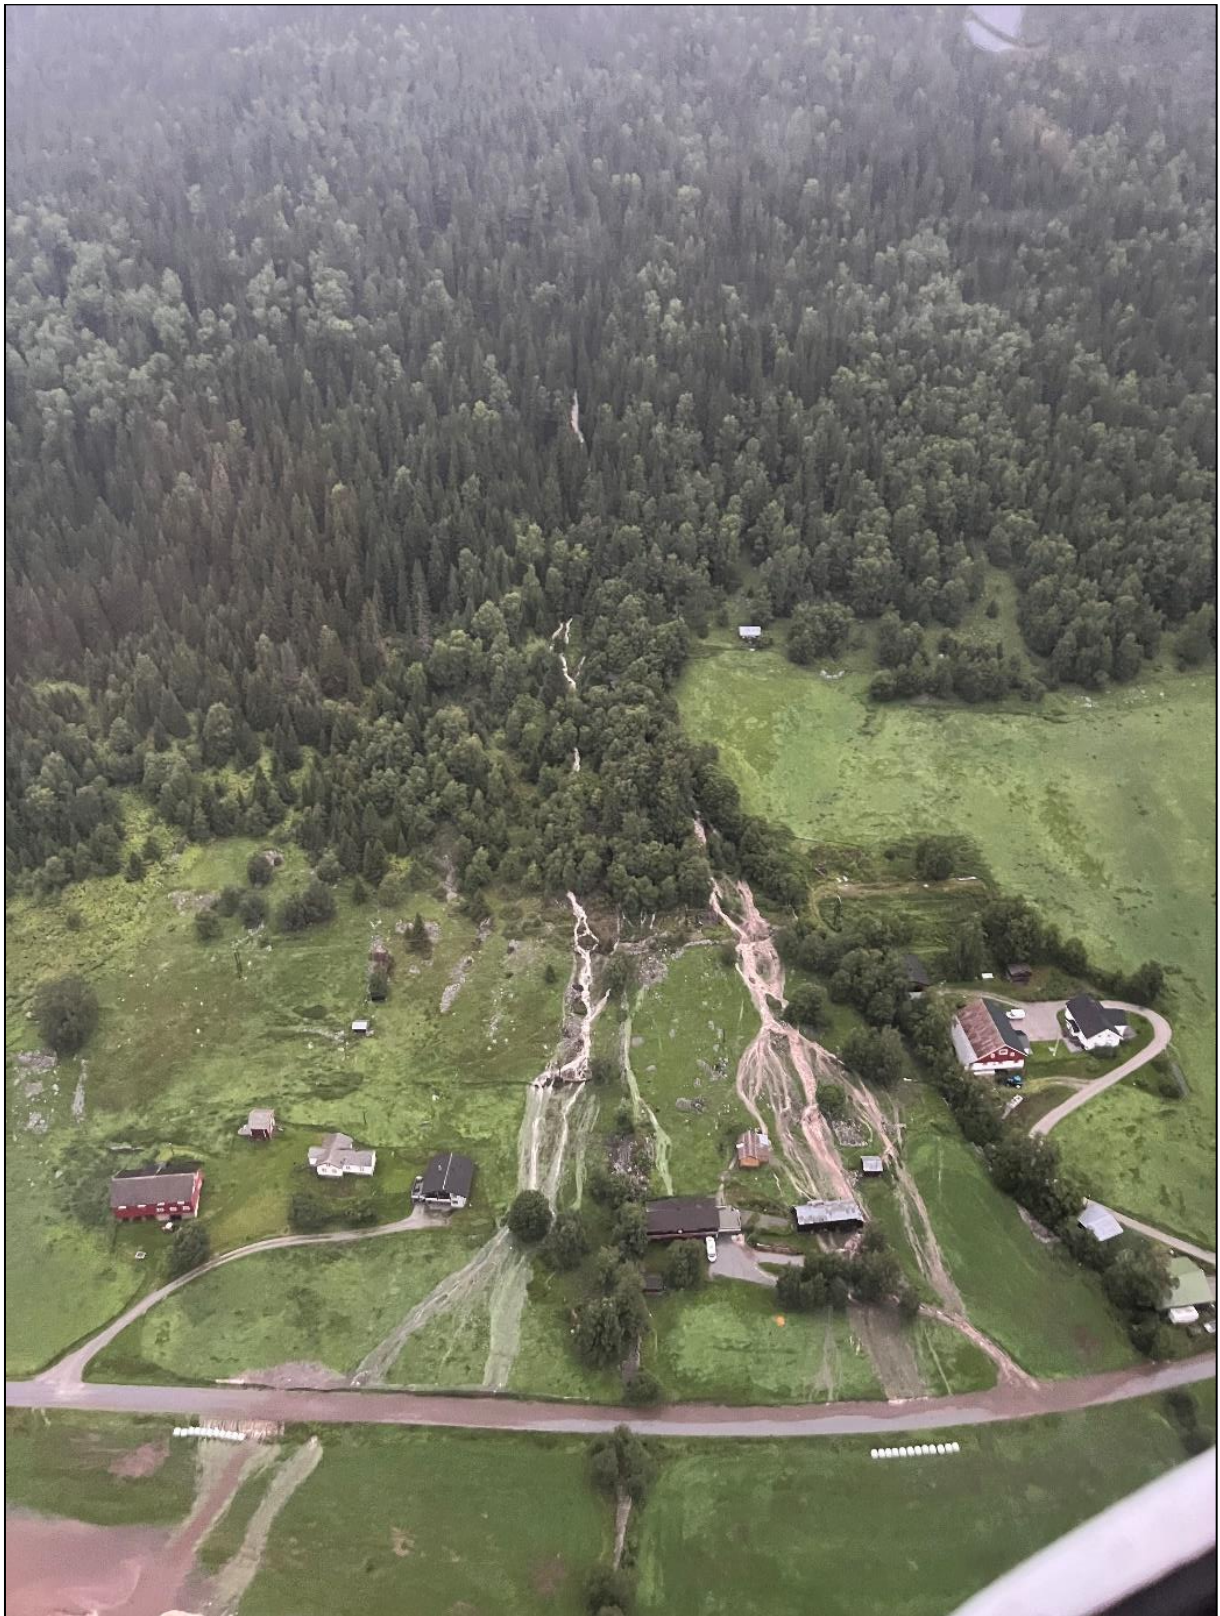
Figur 7: Bildet viser den masseførende flommen i Sundbreigrove under "Hans". Bildet er tatt fra helikopter, mot nord.

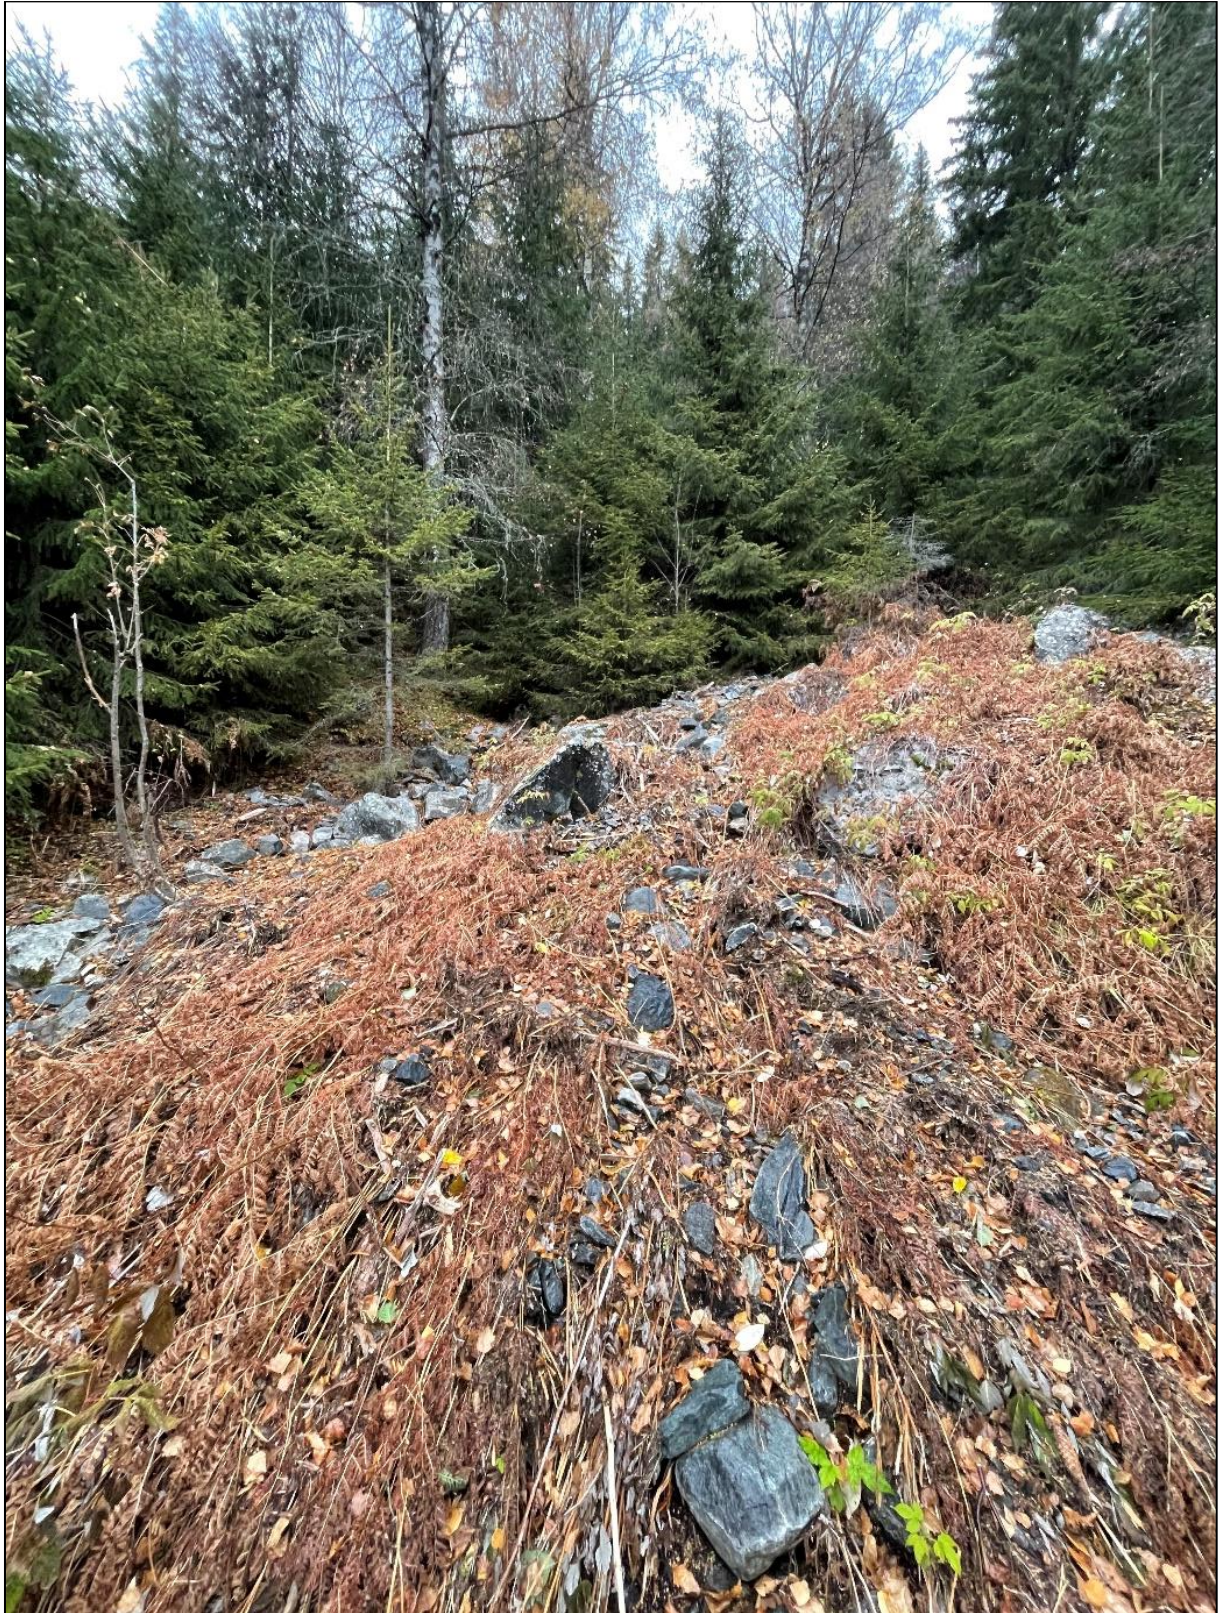
Figur 12: Bildet viser mulige eldre jordskredavsetninger i området øst for Sundbrei.

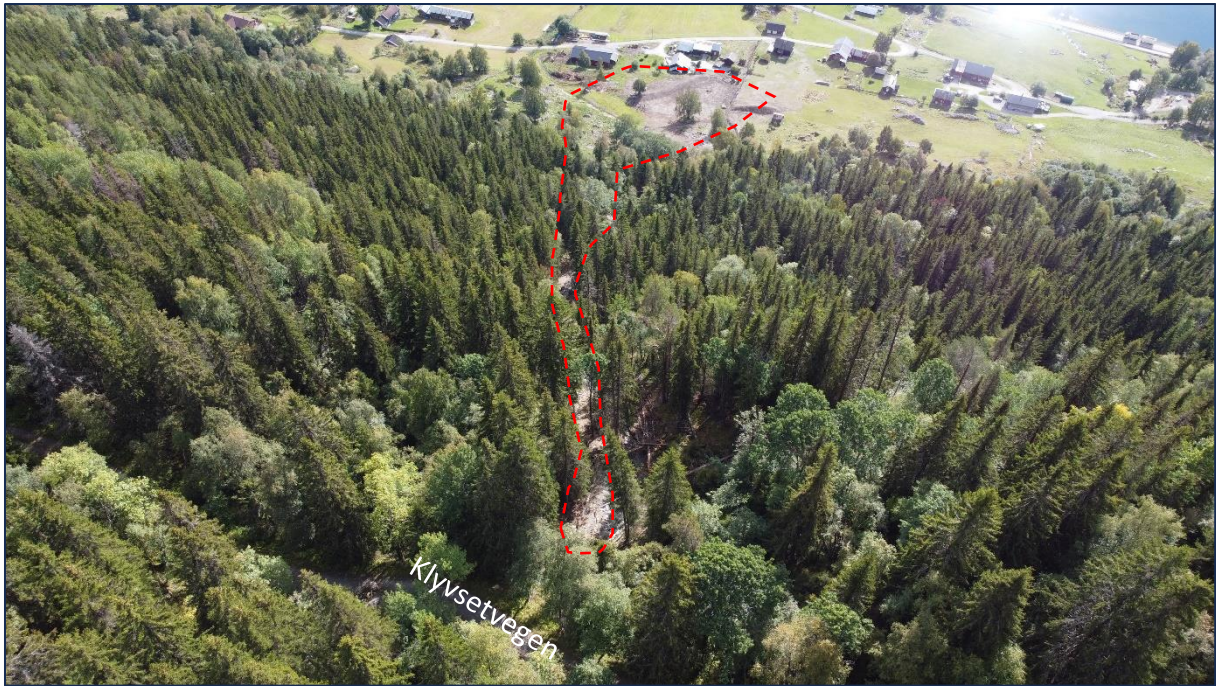
Figur 2: Bildet viser skredløpet sett ovenfra. Klyvsetvegen i nedre del av bildet. Bildet er tatt med drone på beføring ca. 6 uker etter skredet gikk. Vollene kan ses i nedre del av skredløpet. Bildet er tatt mot sør.

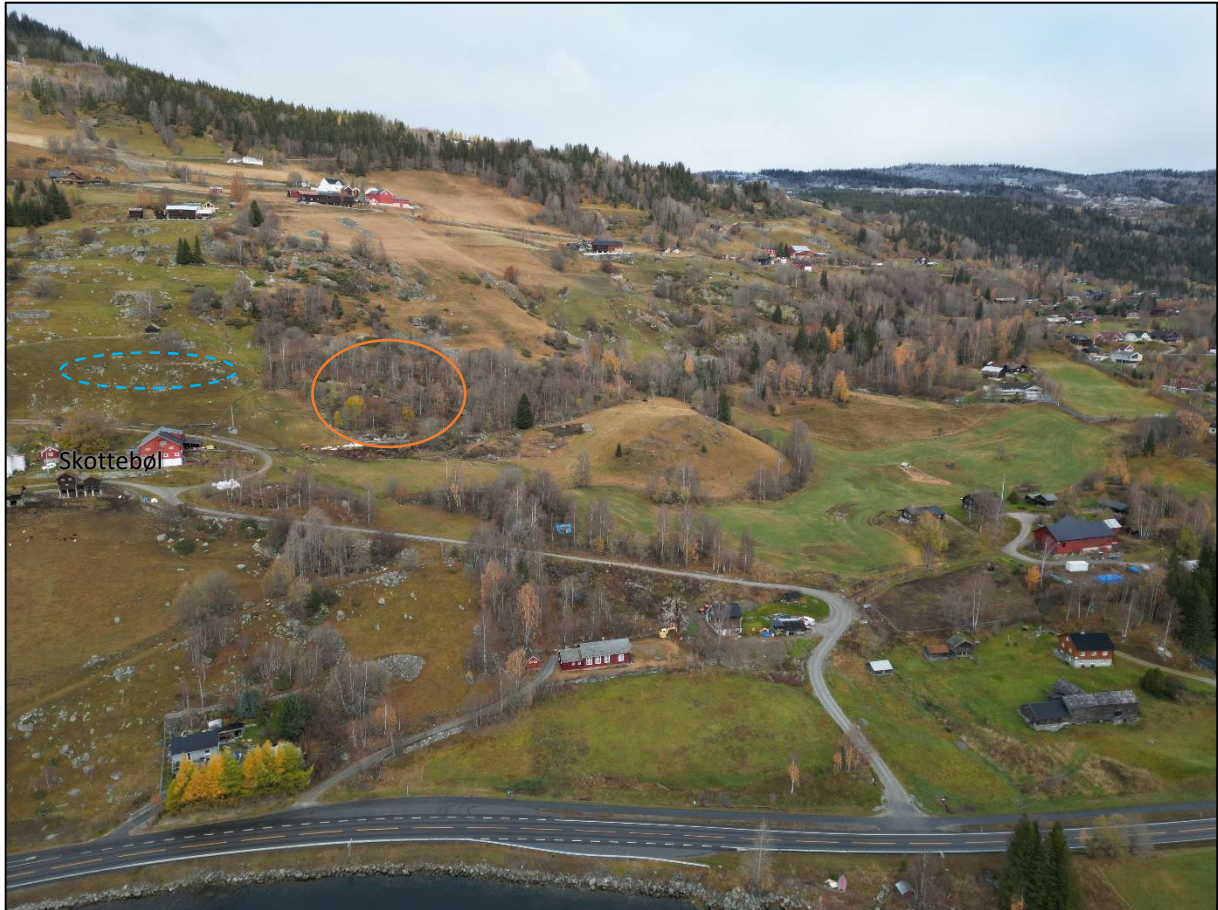
Figur 3: Bildet viser omtrentlig løsnemråde for snøskredet ved Skottebøl (ID18) med blått stiptet omriss. Ellers viser bildet mange av de små bergskrentene, og bratte skråninger, og området med faresone >1/1000 er markert med oransje sirkel. Bildet er tatt mot nord, med drone på befaring.

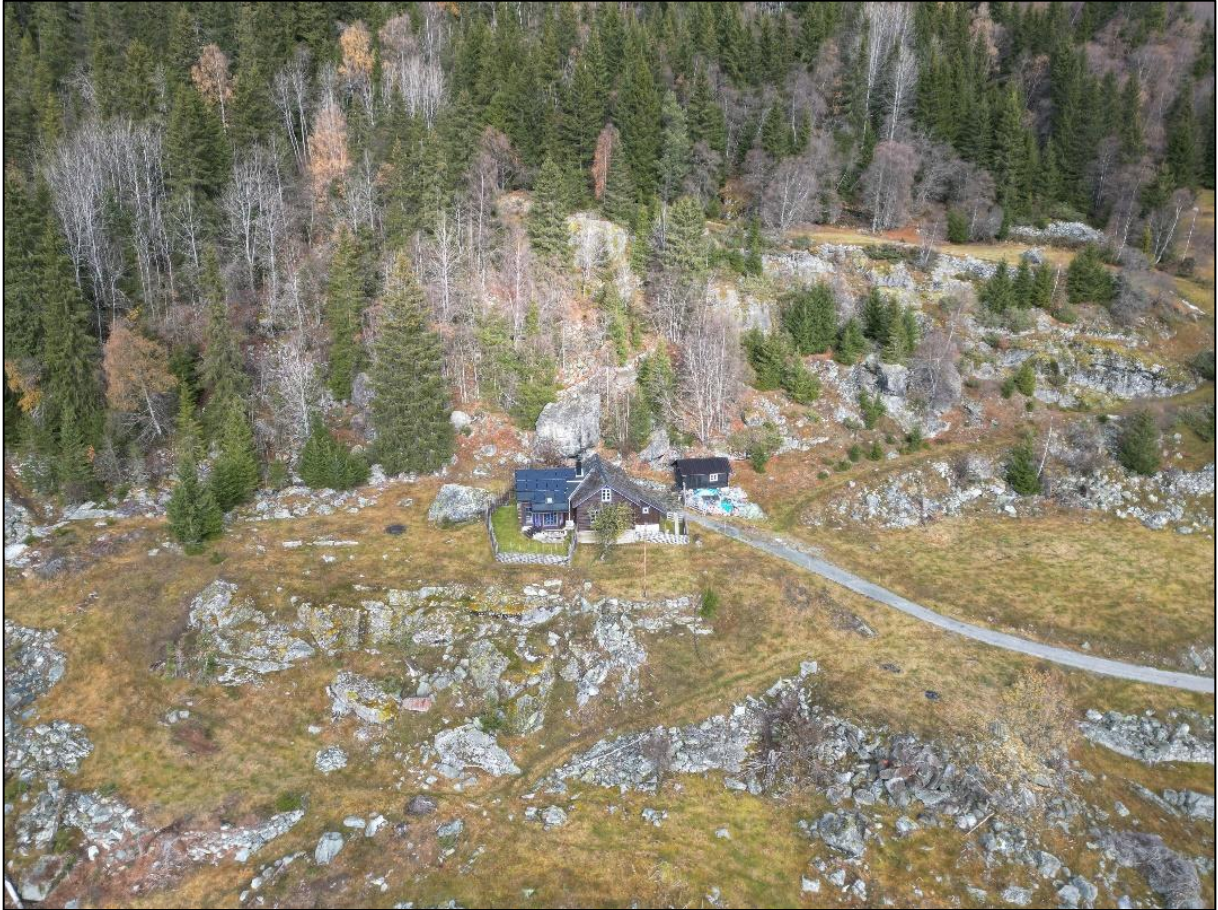
Figur 4: Bildet viser en stor avsatt blokk bak Skottebølvegen 81 og enkelte skreter med løsnestannsynlighet større enn 1/1000 i området bak huset. Det er også løstneområder for steinsprang med årlig sannsynlighet lengre opp i skråningen, utenfor bildet. Bildet er tatt mot nord, med drone på befarng.
