Fra: Grunnteknikk AS

Dato: 23.03.2024

Dokumentnr: 116744n18

Færder. Kartlegging kvikkleirerisiko Geotekniske vurderinger delområde 18 Kjøpmannskjær

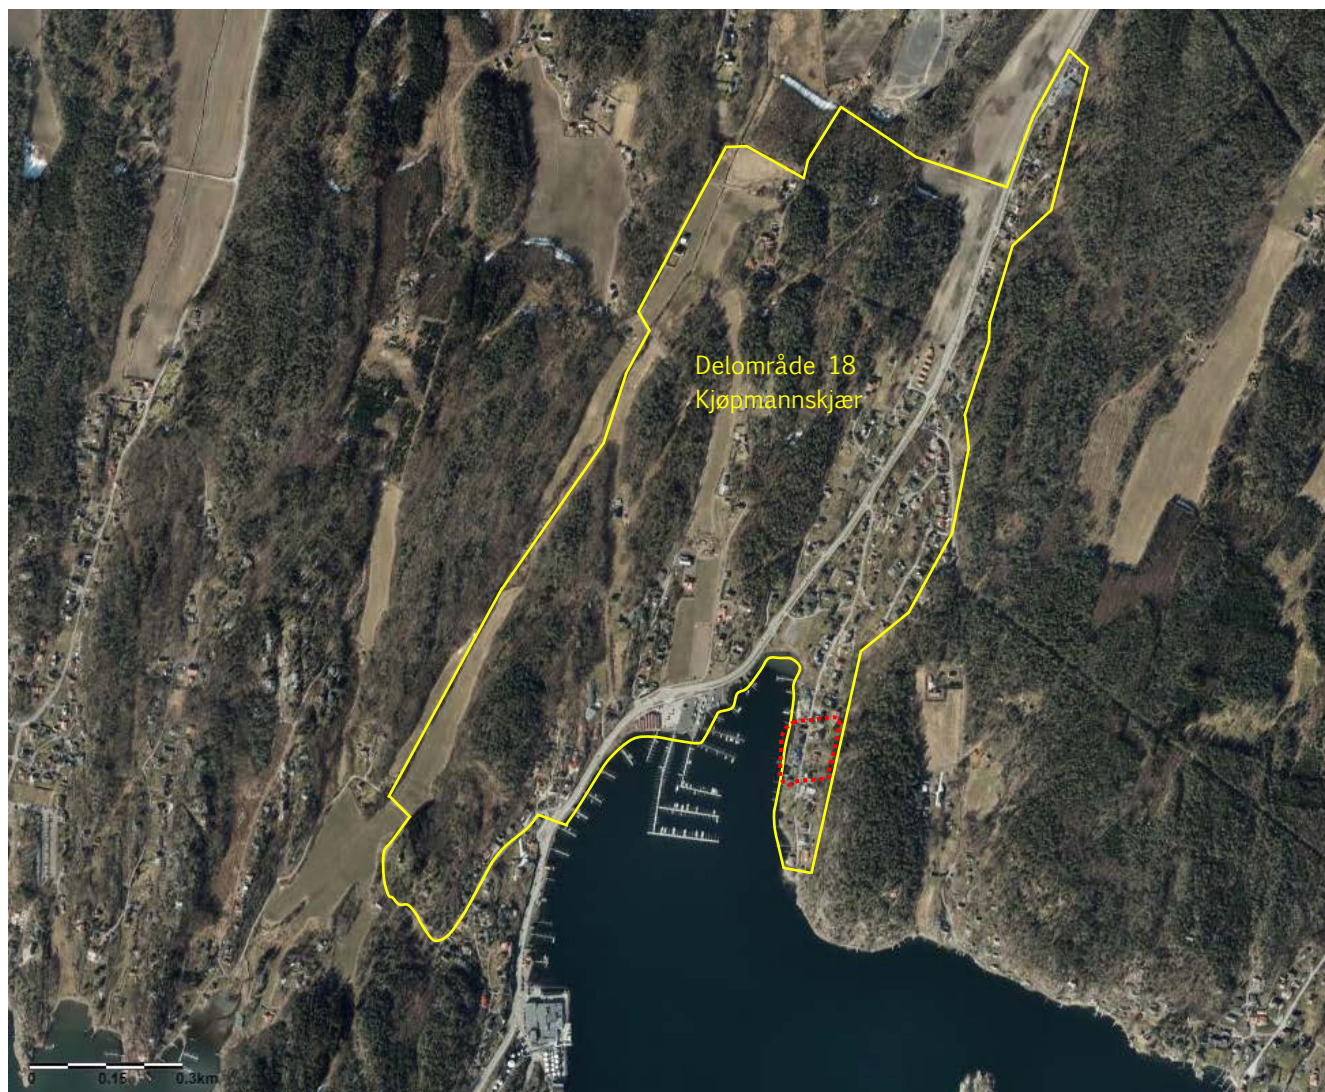
Figur 2. Flyfoto fra www.norgebilder.no tatt 01.04.2019 med delområde 18 skissemessig markert med gult og potensiell faresone med stiplet rødt.

Aktuelt område er markert på NVEs temakart på vedlagte tegning 116744-24 og på figur 2 på neste side. Temakartet viser ingen registrerte faresoner (20.03.2024), men registrerte funn av kvikkleire, påvist av eller i regi av Statens vegvesen. I tillegg har vi markert borpunkter med kvikkleire fra gamle SVV rapporter som ikke er registrert i NADAG.

Det er vurdert at det er én potensiell faresone/aktsomhetsområde langs Sevikeveien, med generell terrenghelning ca 1:7 og høydeforskjell ca 13,5 m. Området ble befart 19.03.2024 uten at det ble registrert synlig fjell i skråningen eller langs strandkanten.
