# Terskelbasseng i Valle.

## Vurdering av muligheter for uttapping / senking av vannstanden

Otteraaens Brugseierforening 16.06.2021

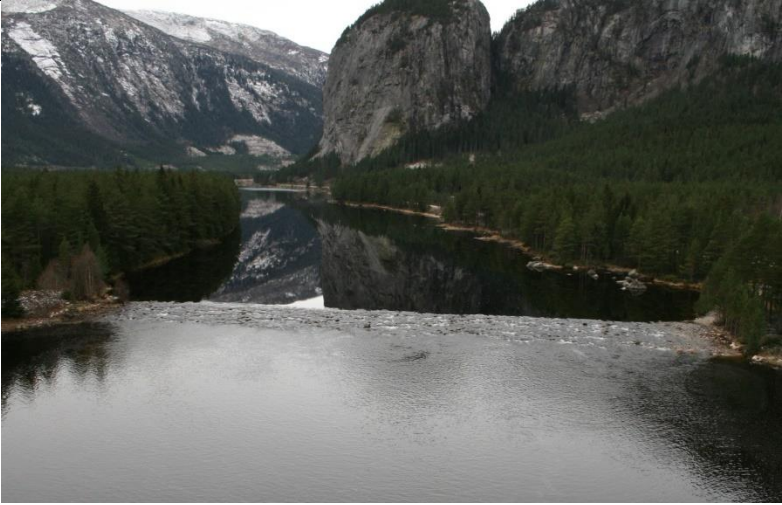
# Einangsmoen

- Magasin / vannspeil
  - Vannspeilet strekker seg 1,8 km nordover til stryket noe nord for vegstasjonen.
  - Vannspeilet på nedenforliggende terskelbasseng ligger kun 1,1 m lavere, og går helt inn til nedstrøms terskeltå.
  - Dersom vannstanden senkes ved terskelen vil dette trolig gi effekt, dvs lavere vannstand helt opp til stryket ved Rotemo (2,2 km nord for terskelen)
  - Dyrket mark, og brønner i Dalegrenda vil bli påvirket av reduksjon i vannstanden

- Grave bort, og reetablere terskel når det er behov for nedtapping.
  - Relativt omfattende arbeid for hver tømmeomgang
  - Fare for utvasking / totalødeleggelse av terskelen dersom det blir flom i perioden med "åpen" terskel.
- Kanal med lukekonstruksjon på vestsiden av elva.
  - Behov for relativt lang tilkomstveg, ca 300 m
  - Noe usikre grunnforhold, kan være myr over løsmassene
- Kanal med lukekonstruksjon på østsiden av elva.
  - Det er tilkomst til terskelen på denne siden
  - Grunnen består trolig av løsmasser (i flg bilder)
- Teknisk løsning:
  - Det graves et hull ned til faste masser, anslagsvis 2-2,5 m under oppstrøms vannstand.
  - Betongsåle, vegger med lukeføring og vangemurer støpes
  - Eventuelt tetting av grunnen og sidene mellom luke og terreng med injeksjon eller morene
  - Luka settes
  - Kanal graves og sikres ut til djupål, både opp- og nedstrøms terskelen.

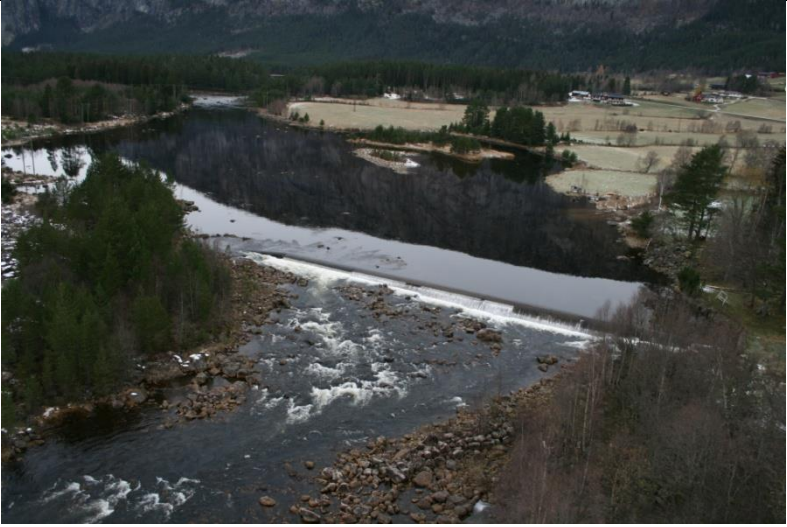
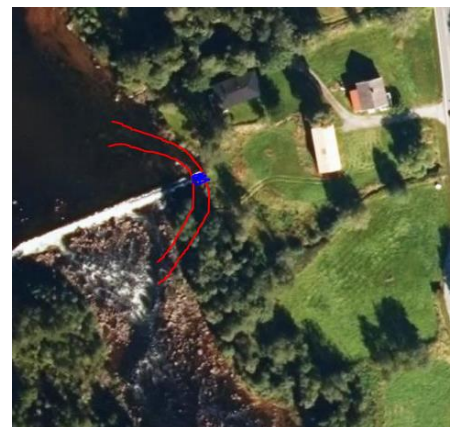
## Grimestrond

- Magasin / vannspeil
  - Vannspeilet strekker seg ca 400m nordover.
  - Dyrket mark vil bli påvirket av reduksjon i vannstanden
  - Usikkert om det er brønn ved 2 bruk i nærheten av terskelen

- Lage tappeløp ved djupålen..
  - Relativt omfattende arbeid, både tilkomst og utforming
  - Vil kreve vegbygging oppstrøms terskelen, og etablering av fangdam ifm bygging
  - Utfordring mhp adkomst ved regulering ev luke / bjelkestengsel
- Kanal med lukekonstruksjon på østsiden av elva.
  - Relativt grei adkomst gjennom gårdstun
  - Må spreng og grave kanal bort til oppstrøms djupål – ned til stryk nedstrøms terskelen – som vist på bildet
  -
- Teknisk løsning:
  - Det graves/sprenges et hull ned til ca 2 m under oppstrøms vannstand.
  - Lukekonstruksjonen støpes i forlengelse av terskelaksen (blå merking)
  - Luka settes
  - Kanal graves/sprenges og sikres ut til djupål, både opp- og nedstrøms terskelen.

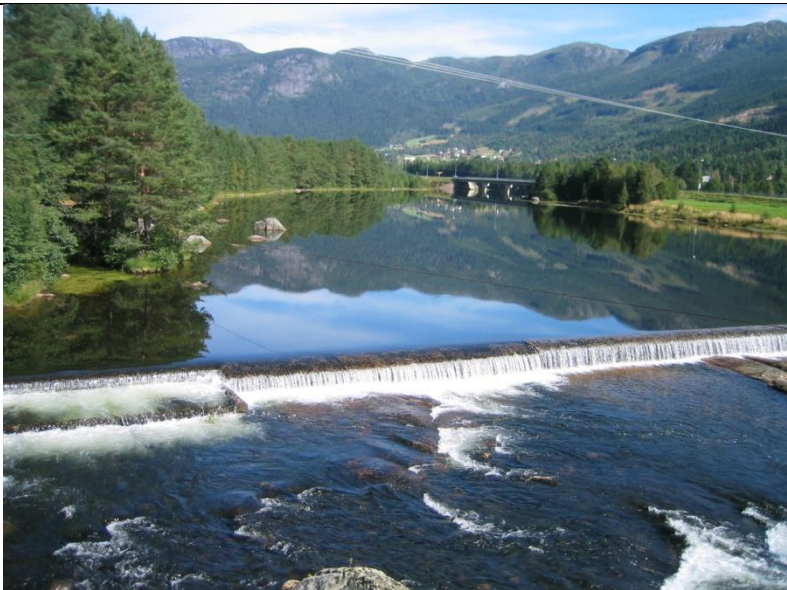
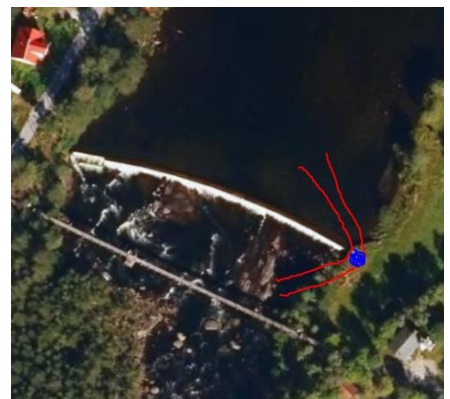
## Prestefoss

- Magasin / vannspeil
  - Vannspeilet strekker seg ca 700m nordover.
  - Dyrket mark vil bli påvirket av reduksjon i vannstanden
  - Usikkert om det er brønner i nærheten av terskelbassenget

- Lage tappeløp ved djupålen – ca 45 m fra østre bredd.
  - Relativt omfattende arbeid, både tilkomst og utforming
  - Vil kreve vegbygging oppstrøms terskelen, og etablering av fangdam ifm bygging
  - Luka/bjelkestengselet kan bygges nedstrøms eksisterende terskel
  - Utfordring mhp adkomst ved regulering ev luke / bjelkestengsel, mulig med bunnbru oppstrøms terskelen
- Kanal med lukekonstruksjon på østsiden av elva.
  - Relativt grei adkomst via vegen til hengebrua
  - Må sprengre og grave kanal bort til oppstrøms djupål – ned til stryk nedstrøms terskelen – som vist på bildet
  - Vil medføre en del sår i terrenget
- Teknisk løsning:
  - Det graves/sprenges et hull ned til ca 1,5 m under oppstrøms vannstand.
  - Lukekonstruksjonen støpes i forlengelse av terskelaksen
  - Luka settes

- Kanal graves/sprenghes og sikres ut til djupål, både opp- og nedstrøms terskelen.

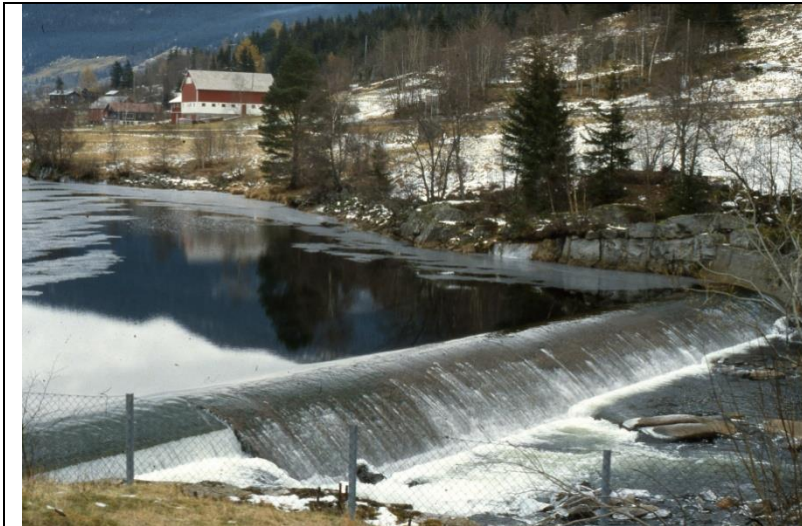
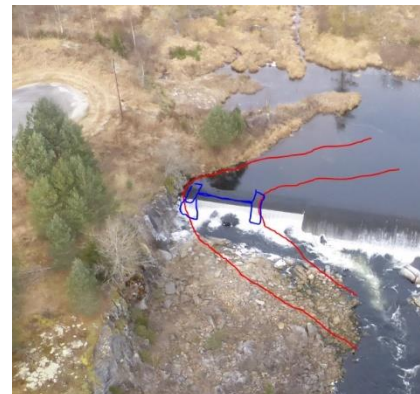
## Harstad

- Magasin / vannspeil
  - Vannspeilet strekker seg ca 1,6 km nordover til terskeltå, Valle løsmasseterskel.
  - Dyrket mark vil bli påvirket av reduksjon i vannstanden
  - Usikkert om det er brønner i nærheten av terskelbassenget
  - Faren for erosjon ved nedtapping er ikke vurdert.

- Tappeløp ved vestre landfeste.
  - Grei tilkomst ved Valle renseanlegg
  - Vil kreve etablering av fangdam ifm bygging
  - Etablering av lukeløp vil kunne redusere overløpskapasiteten på terskelen, som igjen vil medføre en uønsket økning av flomstigning i bassenget

- Teknisk løsning:
  - Det etableres fangdam oppstrøms terskelen
  - Det sprenges et hull ned til ca 2 – 2,5 m under oppstrøms vannstand.
  - Lukekonstruksjonen støpes i forlengelse av terskelaksen
  - Luka settes
  - Kanal graves/sprenges og sikres ut til tilstrekkelig dybde både opp- og nedstrøms terskelen.

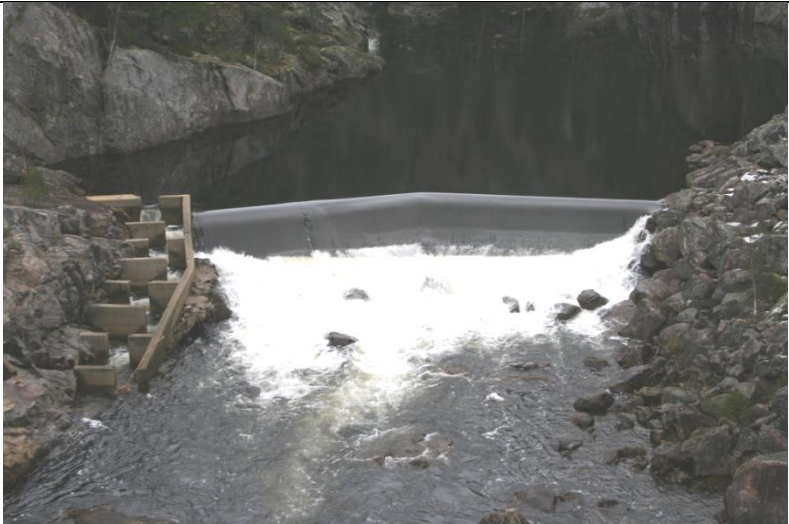
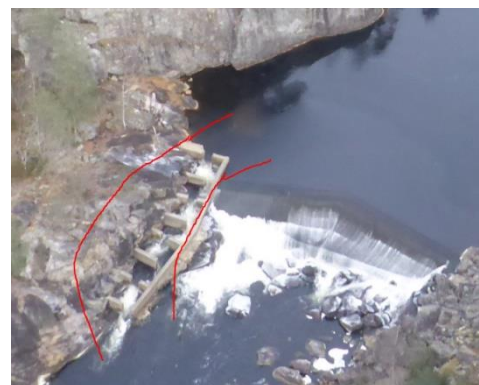
## Flårenden

- Magasin / vannspeil
  - Vannspeilet strekker seg ca 5,6 km nordover til Kveste.
  - Dyrket mark vil bli påvirket av reduksjon i vannstanden
  - Brønner i nærheten av terskelbassenget vil bli tørrlagte (Kveste, Sandnes, Bø og Flårenden)
  - Faren for erosjon ved nedtapping er ikke vurdert, men er aktuelt. Magasinet har ikke vært nedtappet siden bygging av terskelen i 1962.

- Ny terskel opp eller nedstrøms eksisterende
  - Vanskelig teknisk, mye løsmasser (ur).

- Ny terskel nedstrøms vil være gunstig mhp flomavledning, da den vil bli en del lengre enn eksisterende.
- Tappeløp ved vestre landfeste.
  - Vanskelig adkomst, mye sprengning må til
  - Etablering av lukeløp vil kunne redusere overløpskapasiteten på terskelen, som igjen vil medføre en uønsket økning av flomstigning i bassenget.
  - Fisketrapp vil bli ødelagt ved sprenging av tappekanal, må trolig reetableres
  - Svært høy kant i kanalen, over 5 meter
- Teknisk løsning:
  - Veg fram til anleggsområdet etableres. Mye sprengning!
  - Det sprenges kanal ned til ca 2 – 3 m under oppstrøms vannstand.
  - Lukekonstruksjonen støpes omtrent i forlengelse av terskelaksen
  - Luka settes
  - Kanal graves/sprenges og sikres ut til tilstrekkelig dybde oppstrøms terskelen.
