## Klassifisering av kvikkleiresoner

### Verdal – Rapport I

## **Registrering av erosjon i kvikkleiresoner i Verdal kommune – Rapport I**

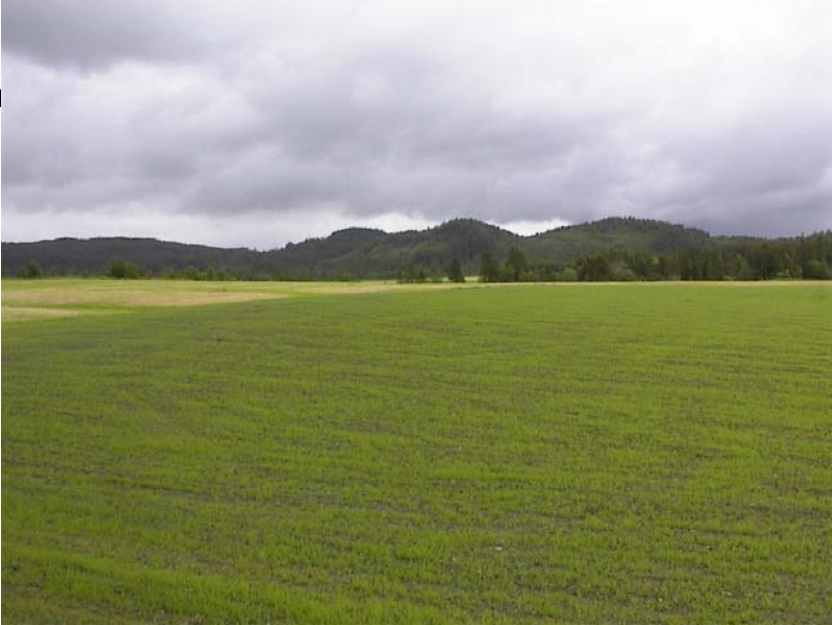
Bilde 1

Faktor	Observasjon/beskrivelse	Kategori (sett x)	
Erosjon	Se bilde 1-3.	Aktiv	
		Noe	
		Litt	
		Ingen	X
Inngrep	Bakkeplanering/bekkelukking	Stort	X
		Noe	
		Lite	
		Ingen	
Flombølge/ oppdemming		Alvorlig	
		Middels	
		Liten	
		Ingen	X
Andre forhold
