Norges
vassdrags- og
energidirektorat

Klassifisering av kvikkleiresoner

Verdal – Del II

Registrering av erosjon i kvikkleiresoner i Verdal kommune – Rapport II

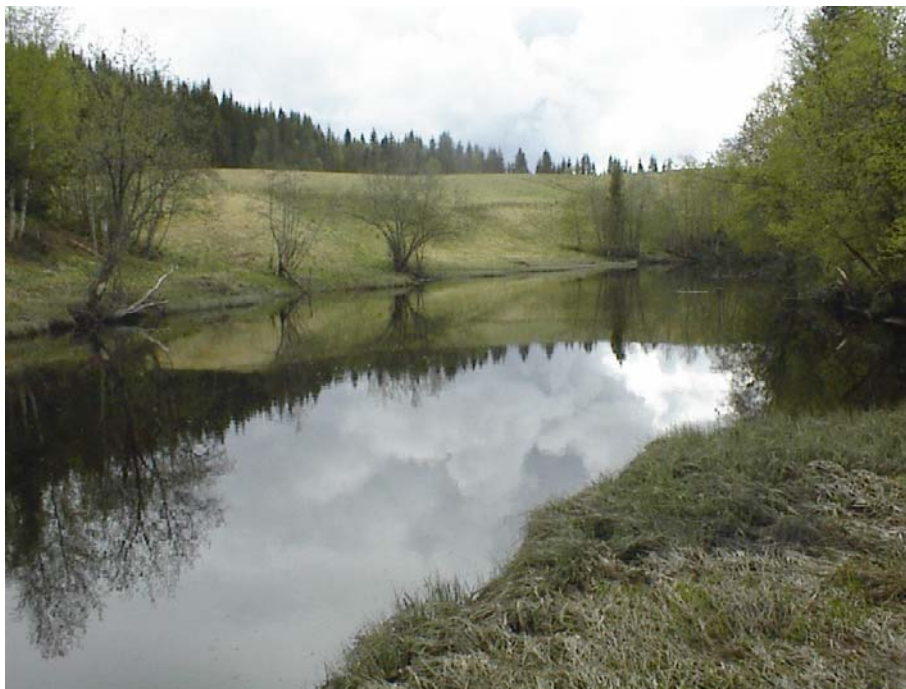
Bilde 1

Ingen erosjon langs elva

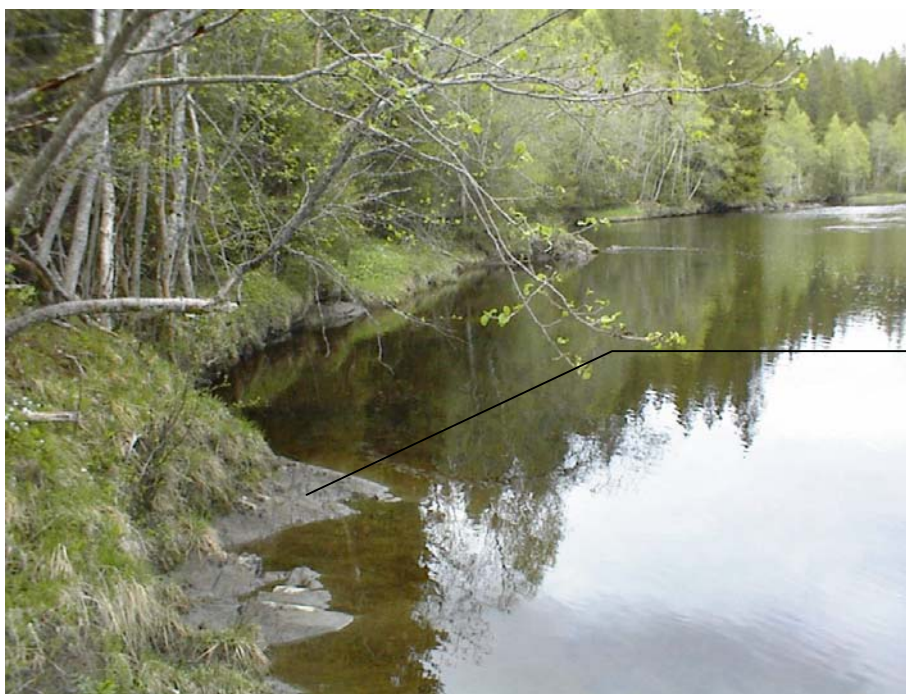
Bilde 2

fjell

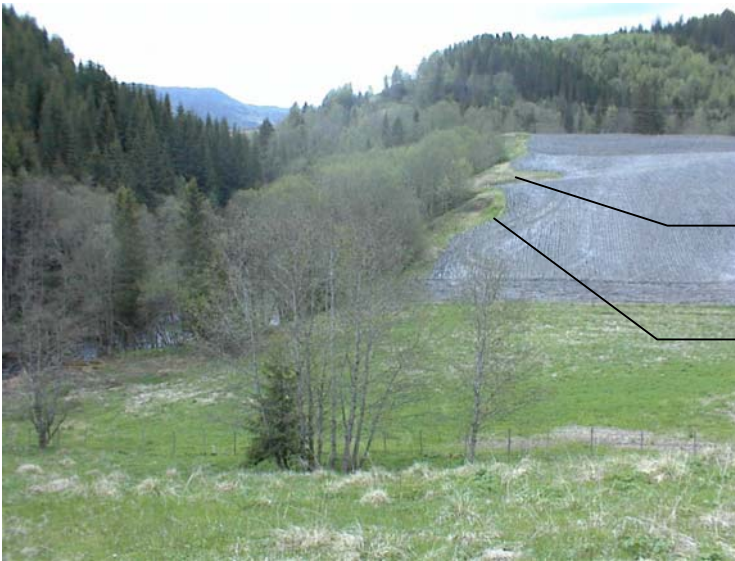
Bilde 2

ras

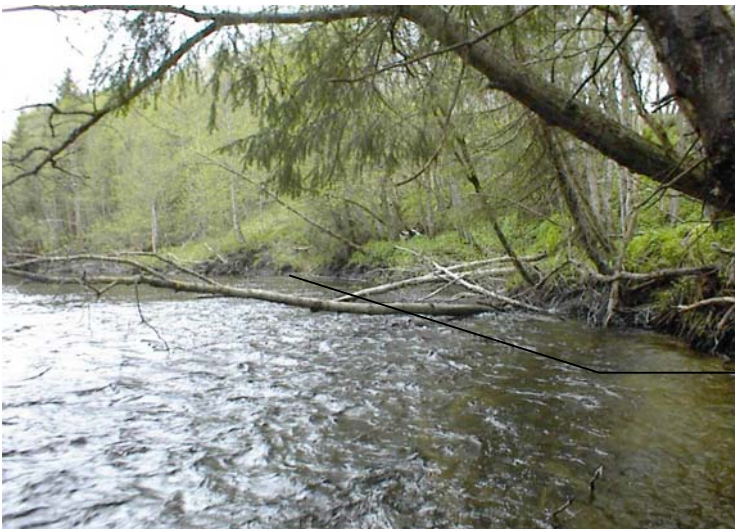
Bilde 3

erosjon

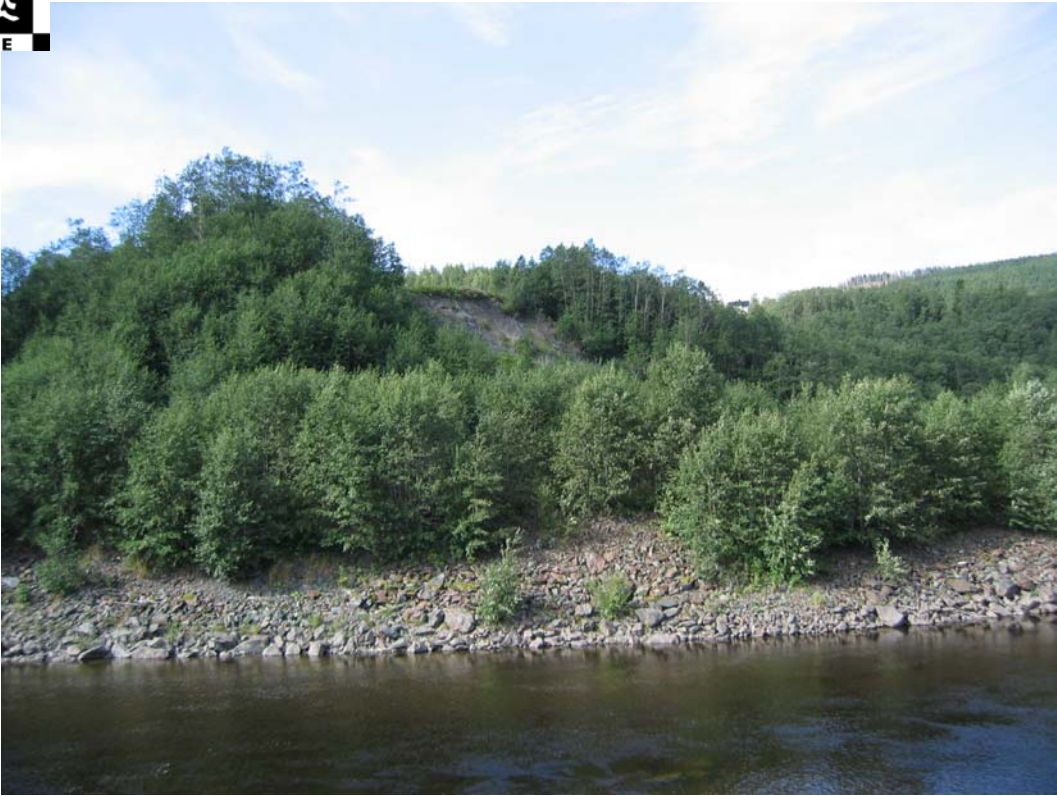
Bilde 1

Utgidning i skråningen

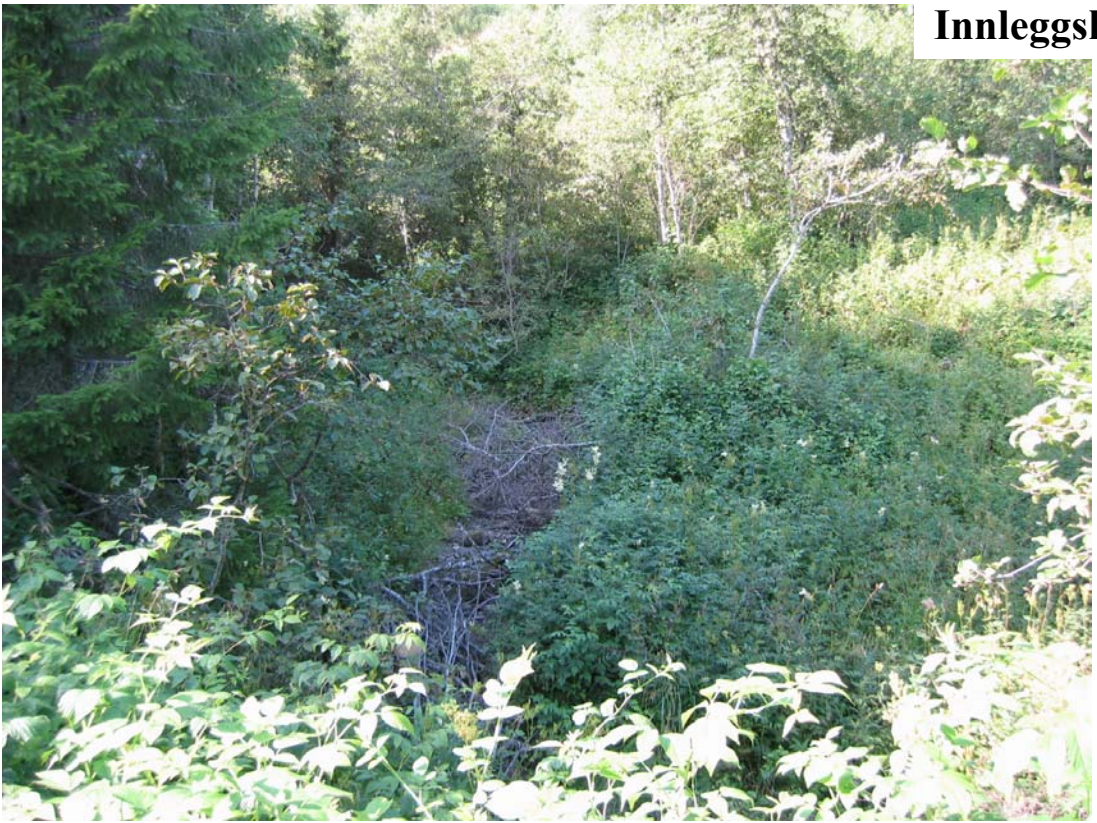
Bilde 1

Aktiv erosjon i bekken

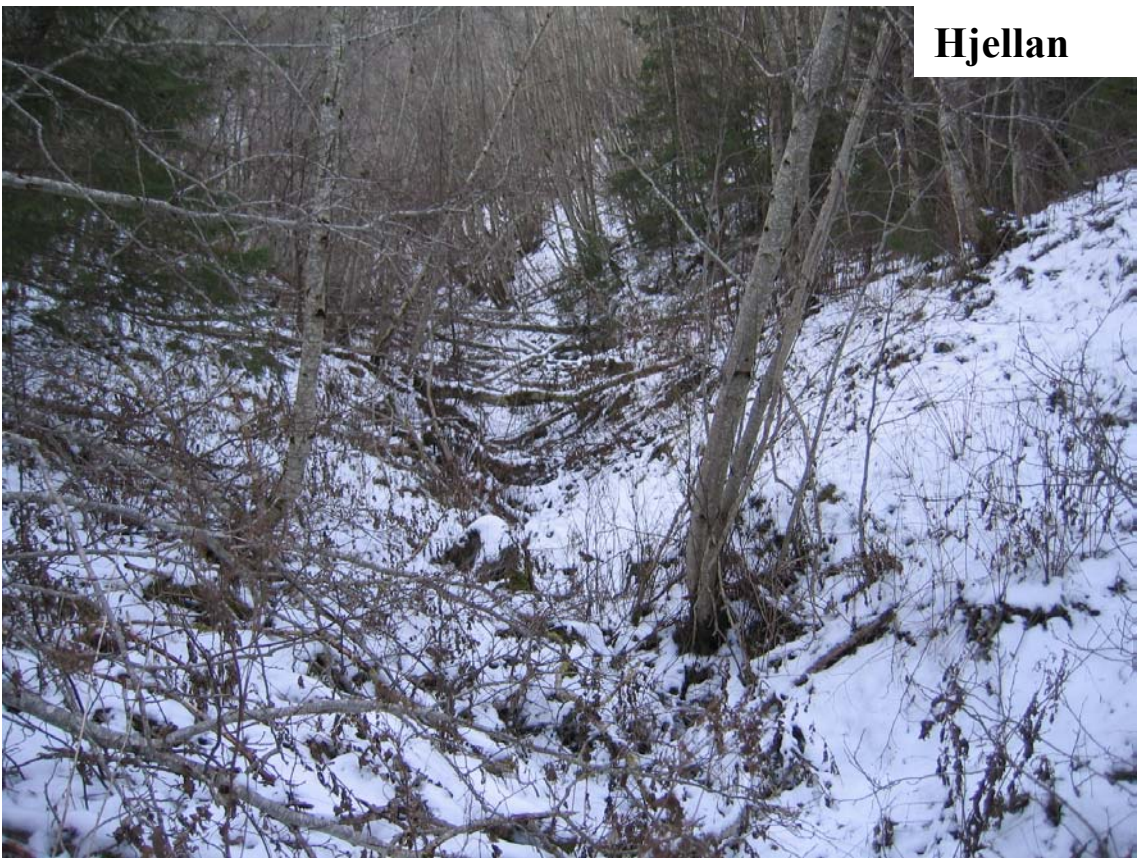
Bilde 1

Strekning hvor det pågår aktiv erosjon

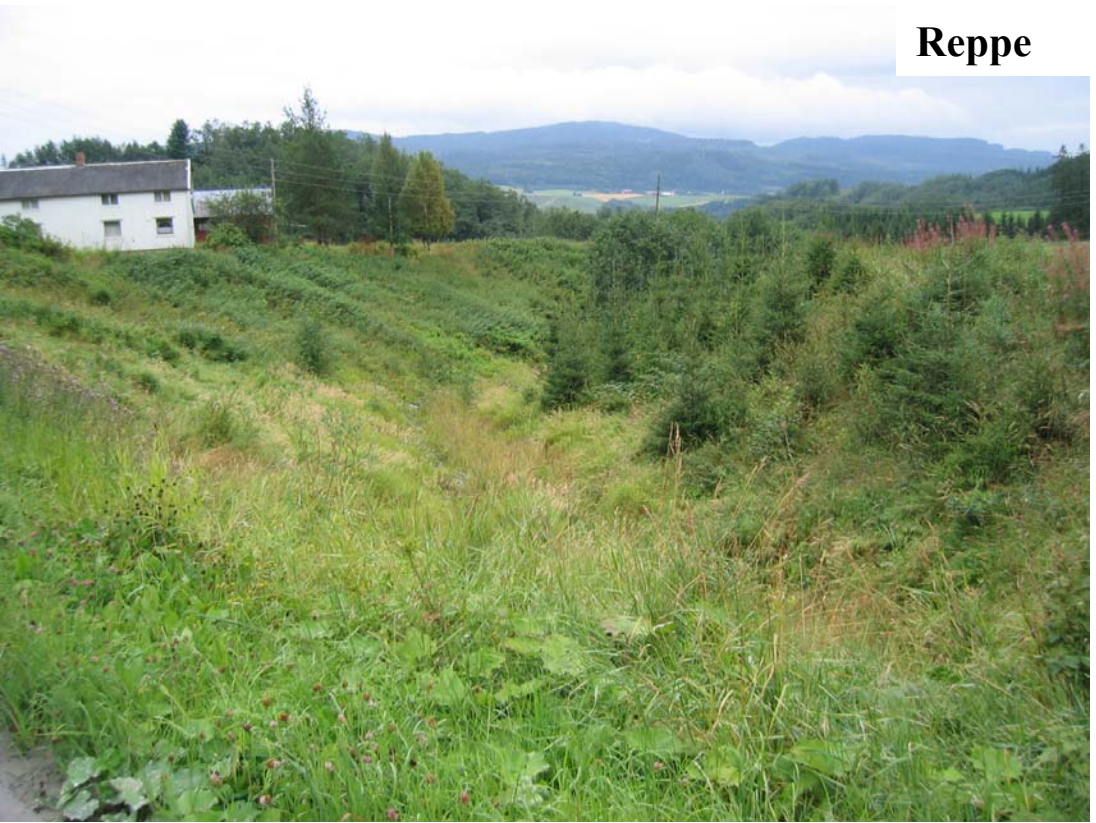
Bilde 1

Bekk sikret av NVE

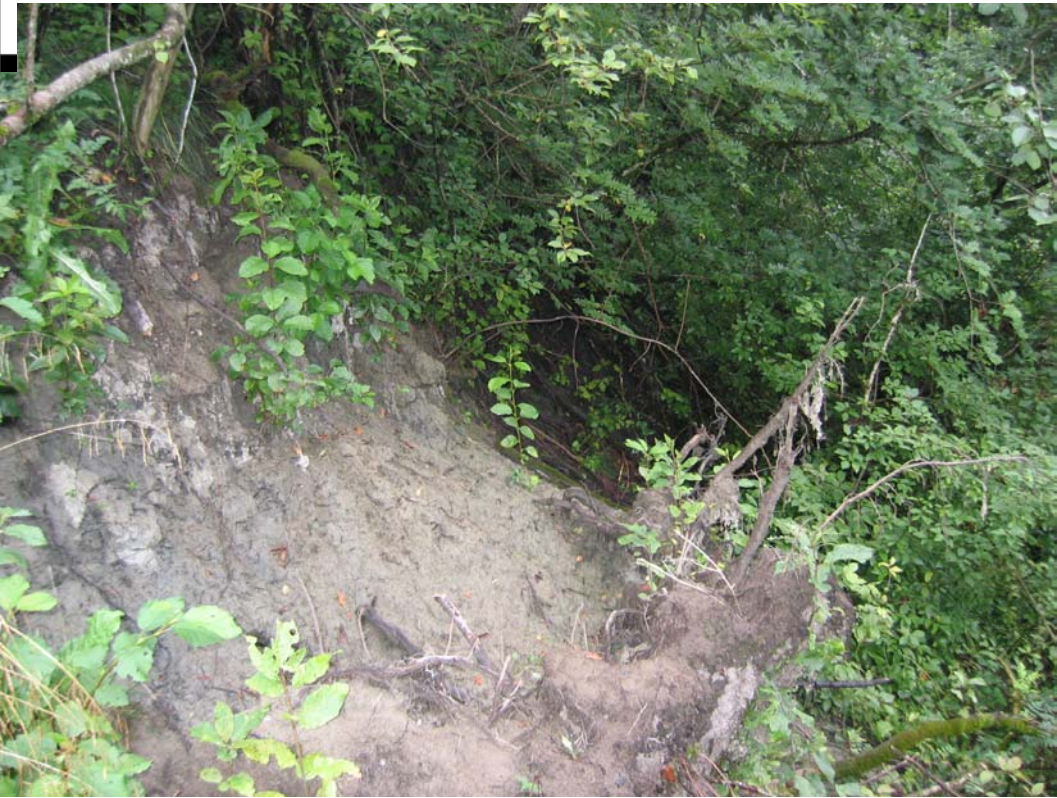
Bilde 5

Faktor	Observasjon/beskrivelse	Kategori (sett x)	
Erosjon	Noe erosjon i bekken lengst vest, Svært aktiv erosjon i Sogngrensebekken i øst.Se bilde 5 og 6	Aktiv	X
		Noe	
		Litt	
		Ingen	
Inngrep	Bakkeplanering, bekkelukking ned mot bekken i vest (se bilde2).	Stort	
		Noe	X
		Lite	
		Ingen	
Flombølge/ oppdemming	Hvis ras går ned mot Verdalselva	Alvorlig	X
		Middels	
		Liten	
		Ingen	
Andre Forhold	Kan dette kvikkleireområdet være mye større en det det er merket på kartet??
