Norges
vassdrags- og
energidirektorat

Klassifisering av kvikkleiresoner

Levanger – Rapport 2

Dato: 15.8.2005	Saksbehandler: Geir B Hagen
Revidert:	Ansvarlig: Mads Johnsen
Kommune: Levanger	NVE Region Midt-Norge
Fylke: Nord-Trøndelag	Vestre Rosten 81, 7075 TILLER
Vassdragsnr.: 126	Tlf.: 72 89 65 50 Faks: 72 89 65 51

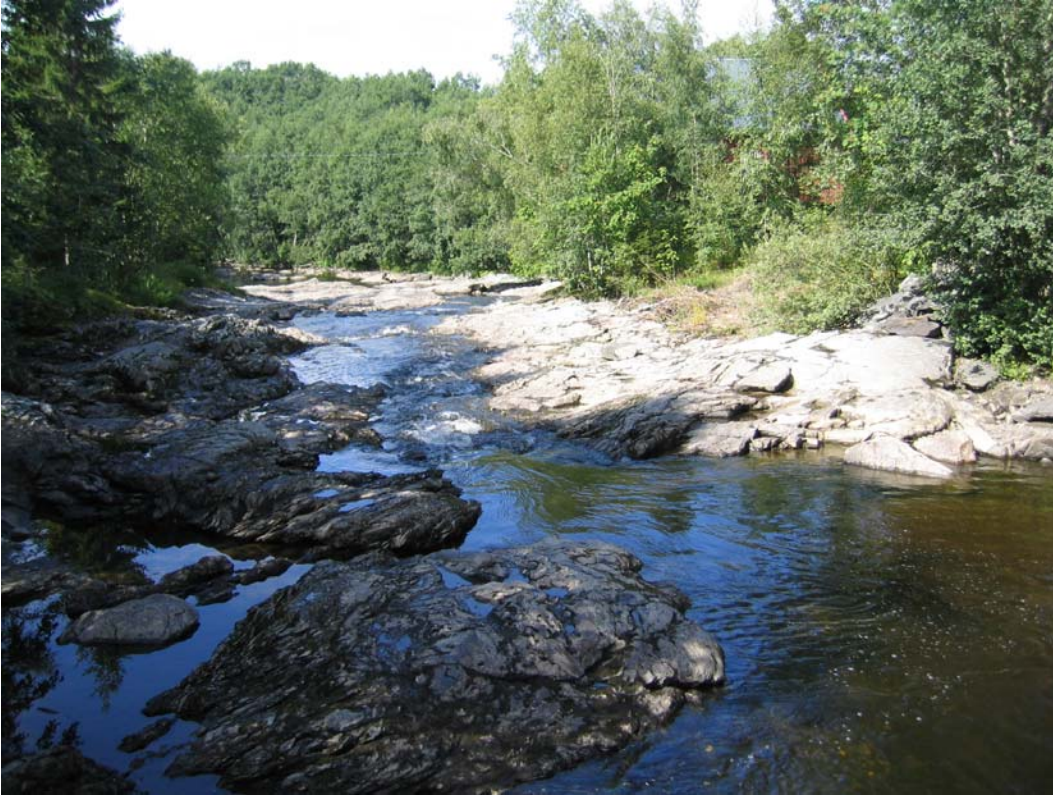
Bilde 1: Fjell.

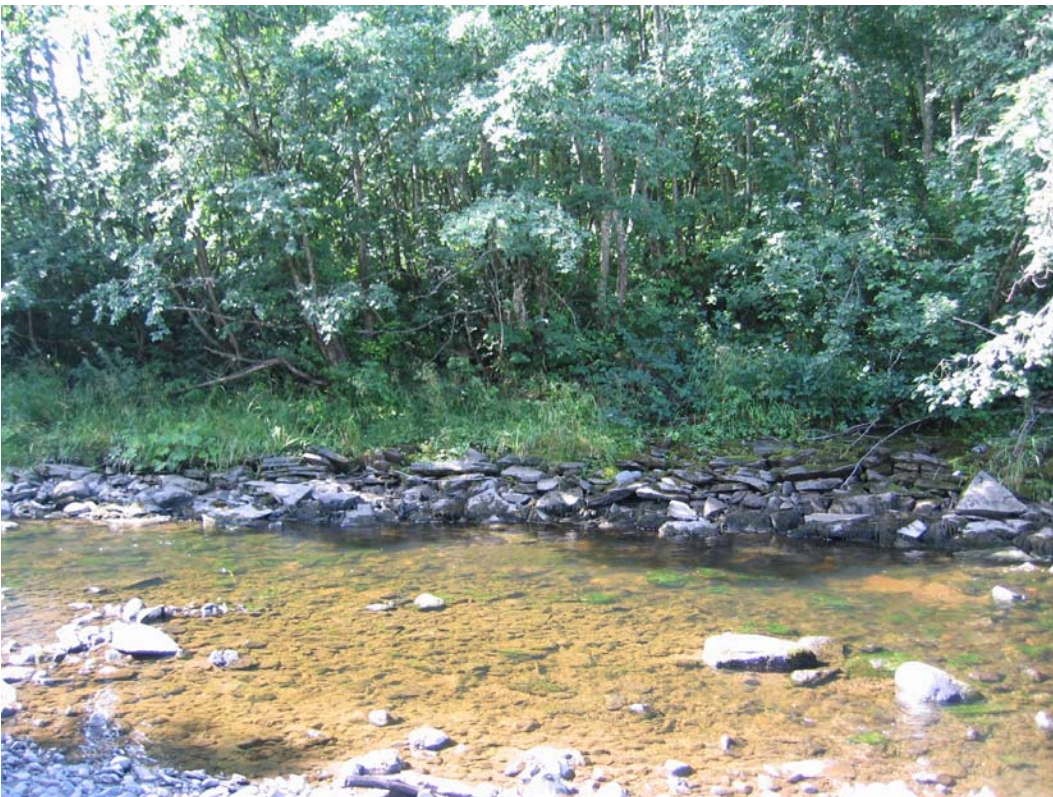
Bilde 2: Sikringsanlegg 1495. Sikret 140 m lengde, se kart.

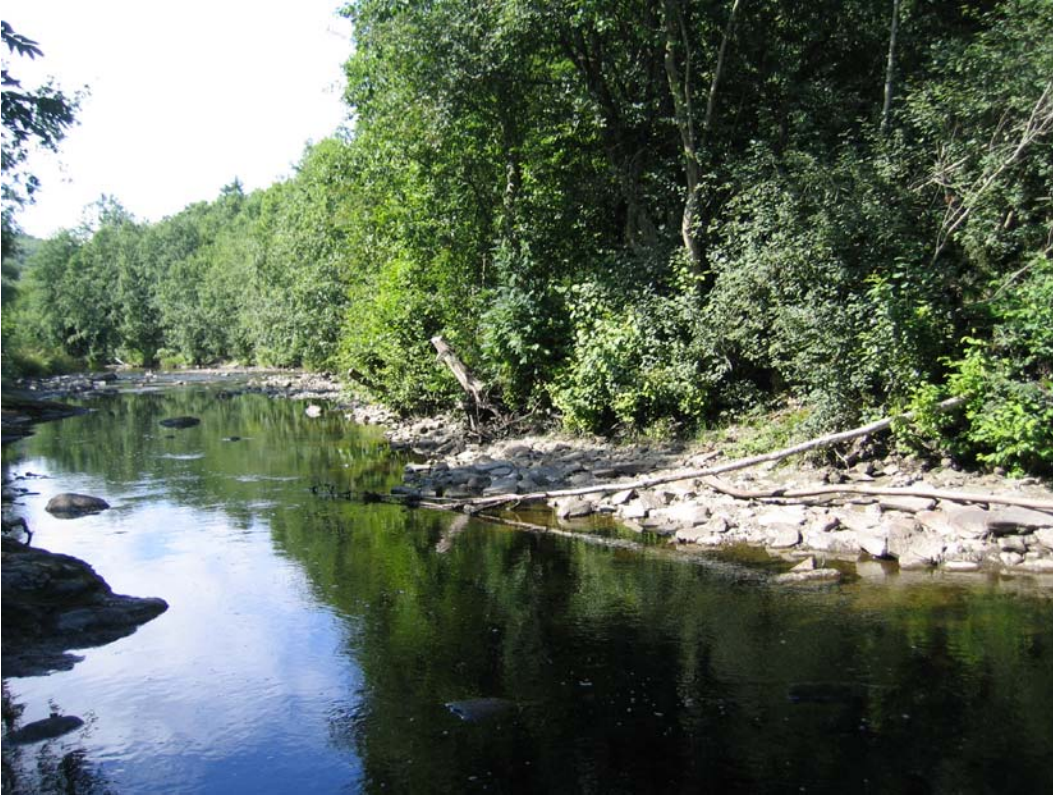
Bilde 3: Nedstrøms ende på sikringsanlegg 1495. Litt erosjon nedstrøms anlegget.

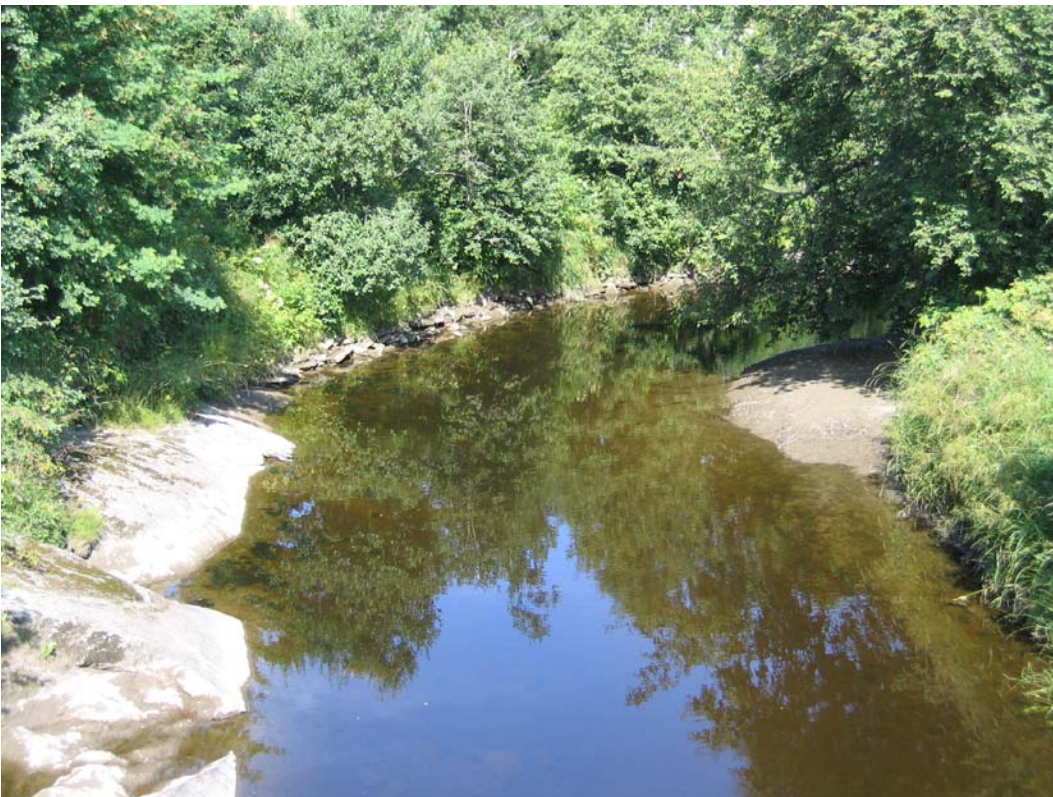
Bilde 4: Fjell og sikringsanlegg 1495. Sikret 110 m lengde oppstrøms brua. Se kart.

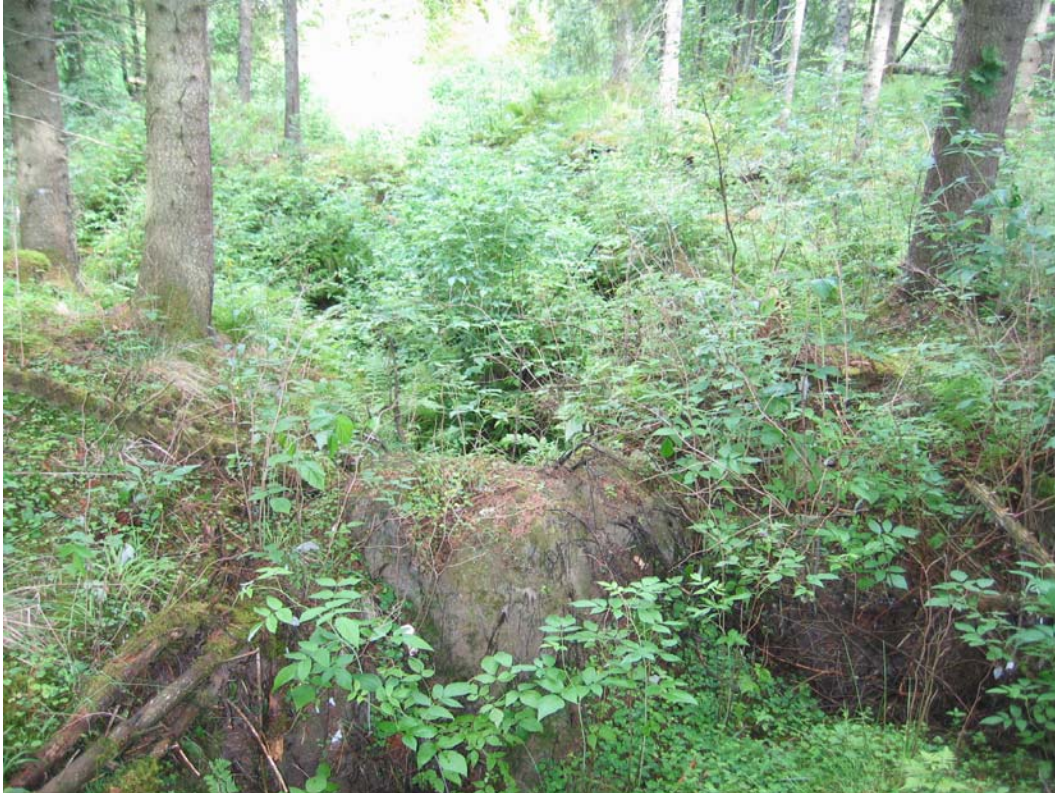
Bilde 1: Aktiv erosjon i en liten bratt sidebekk.

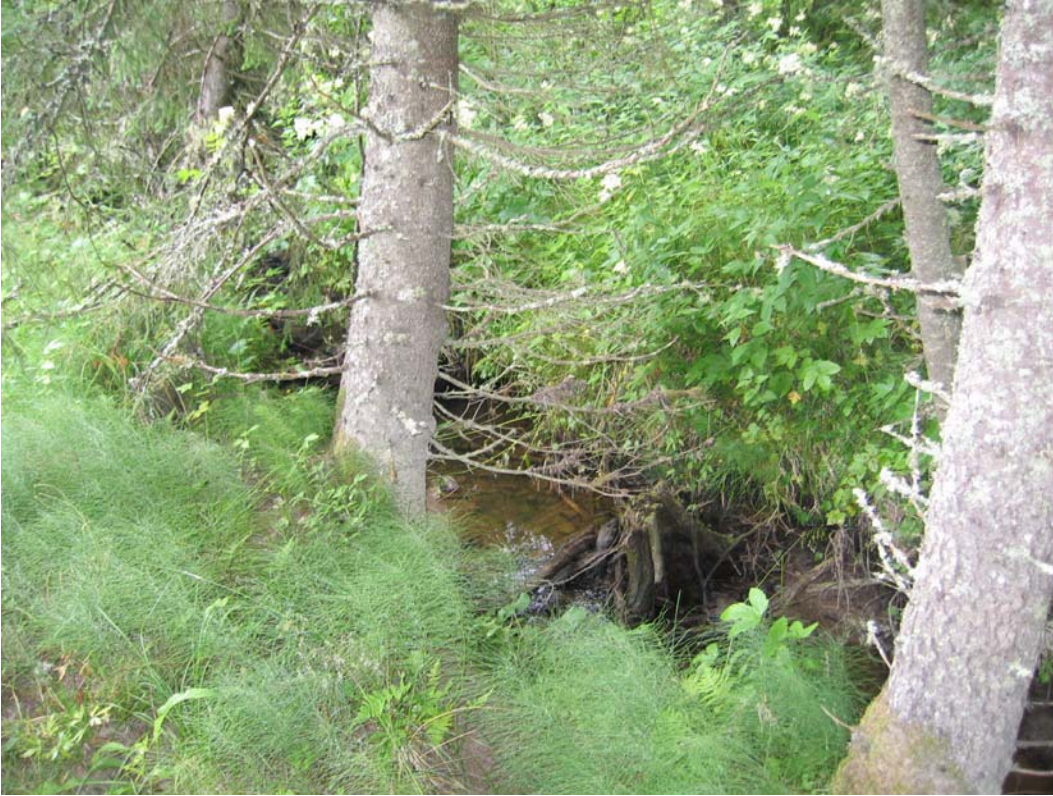
Bilde 1: Litt erosjon, bunnsenking 0,5 m.

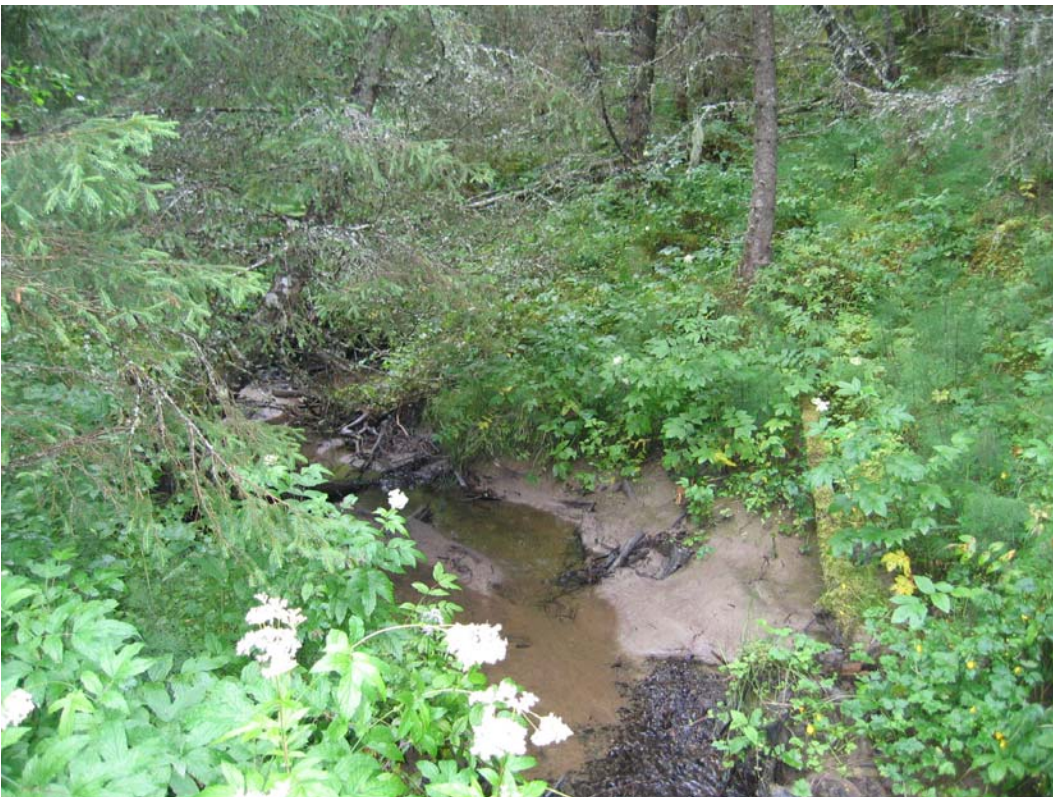
Bilde 2: Litt erosjon7Noe erosjon.

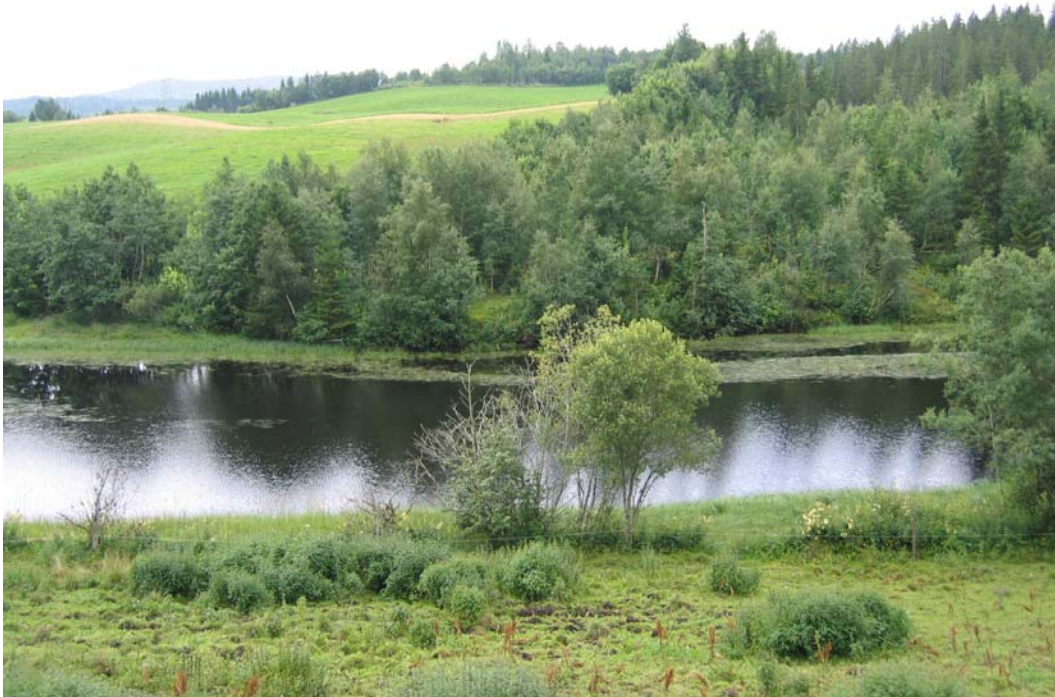
Bilde 1: Litt erosjon. Elva er stille pga Reistaddammen rett nedstrøms.

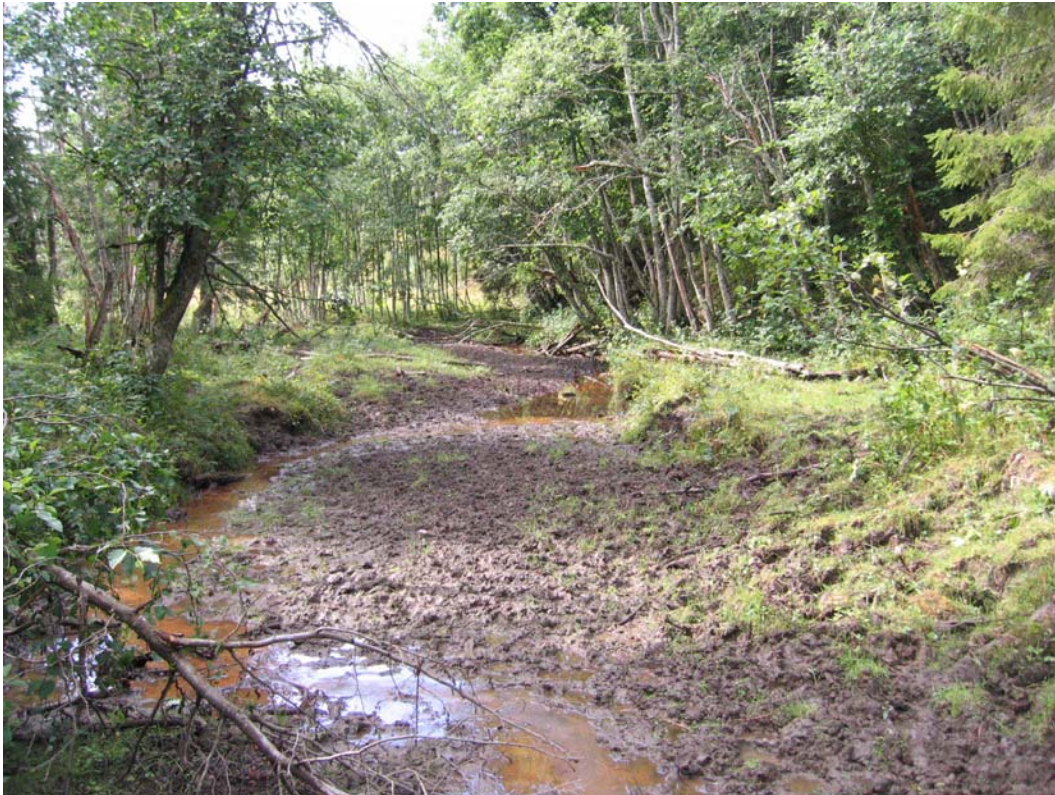
Bilde 5: Litt erosjon, beiteområde. Skråningen langs venstre side av bekken virker veldig stabil.

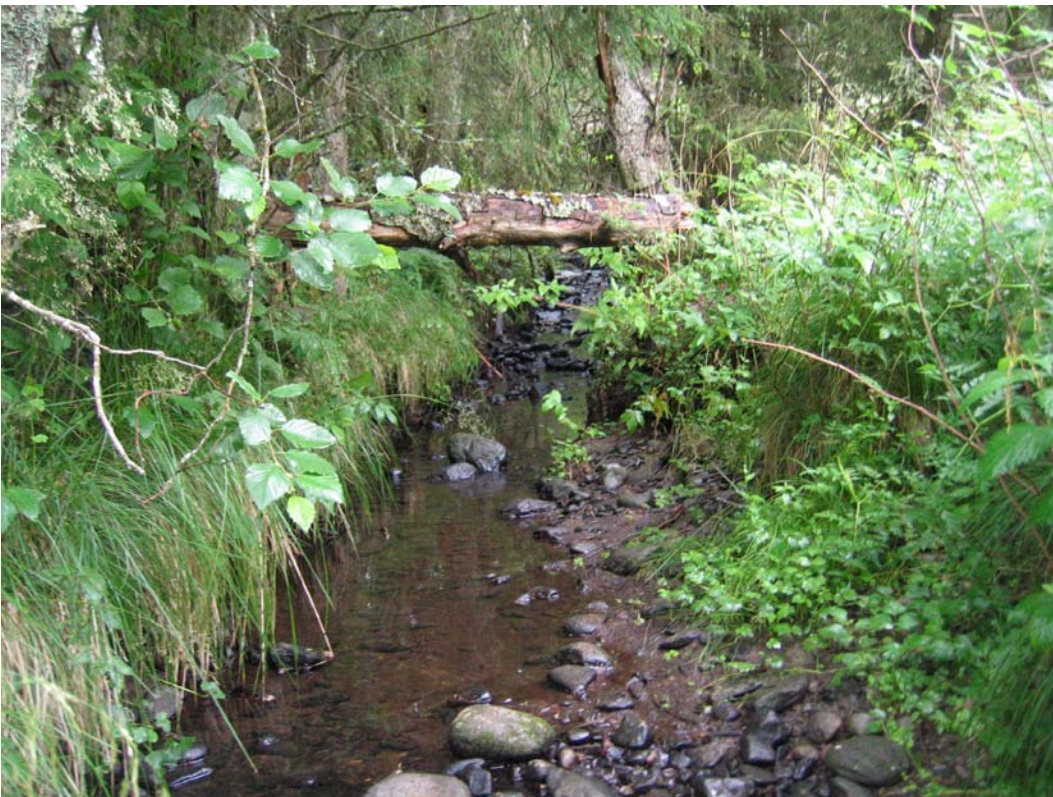
Bilde 4: Noe erosjon/litt erosjon. Sig langs bekken, bunnsenking ca 0,5-1,0 m.

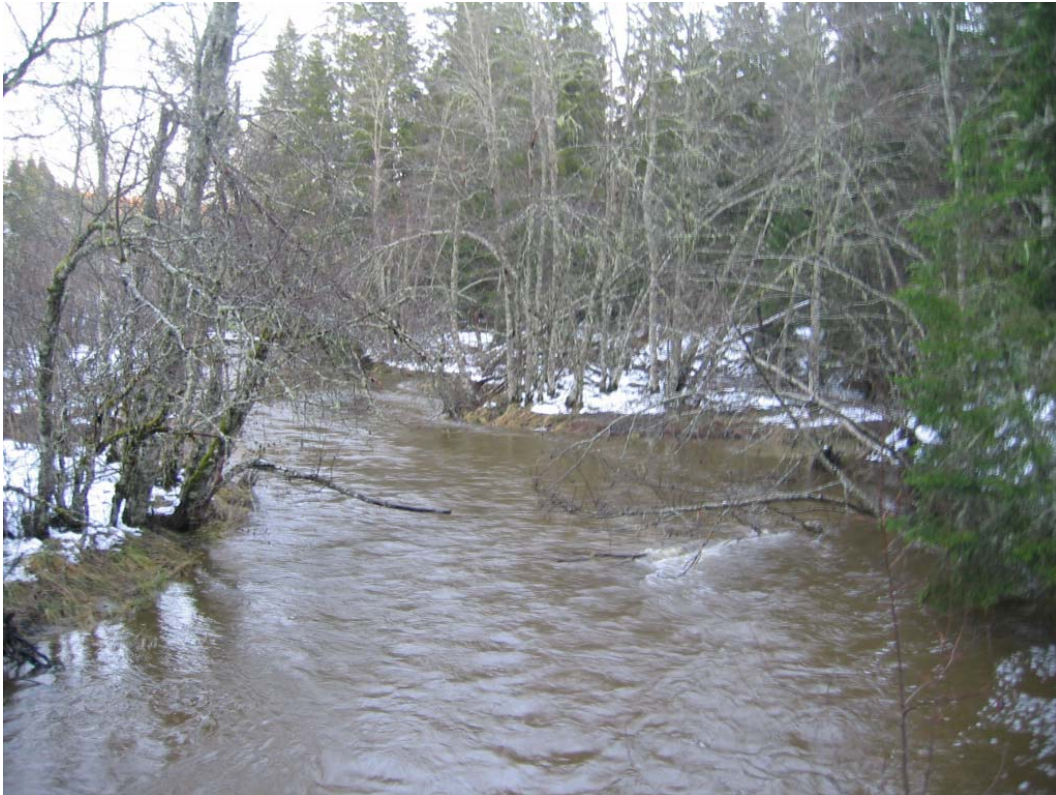
Bilde 1: Rolige forhold i elva

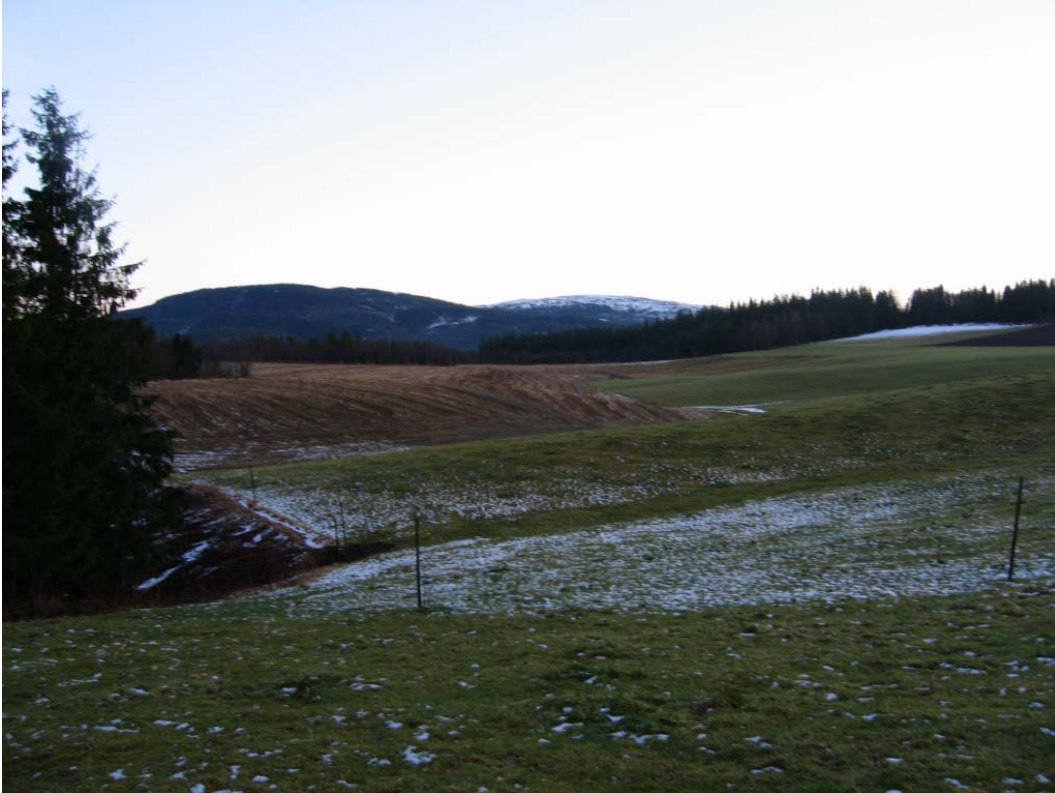
Bilde 3: Bakkeplanering, drenering og bekkelukking

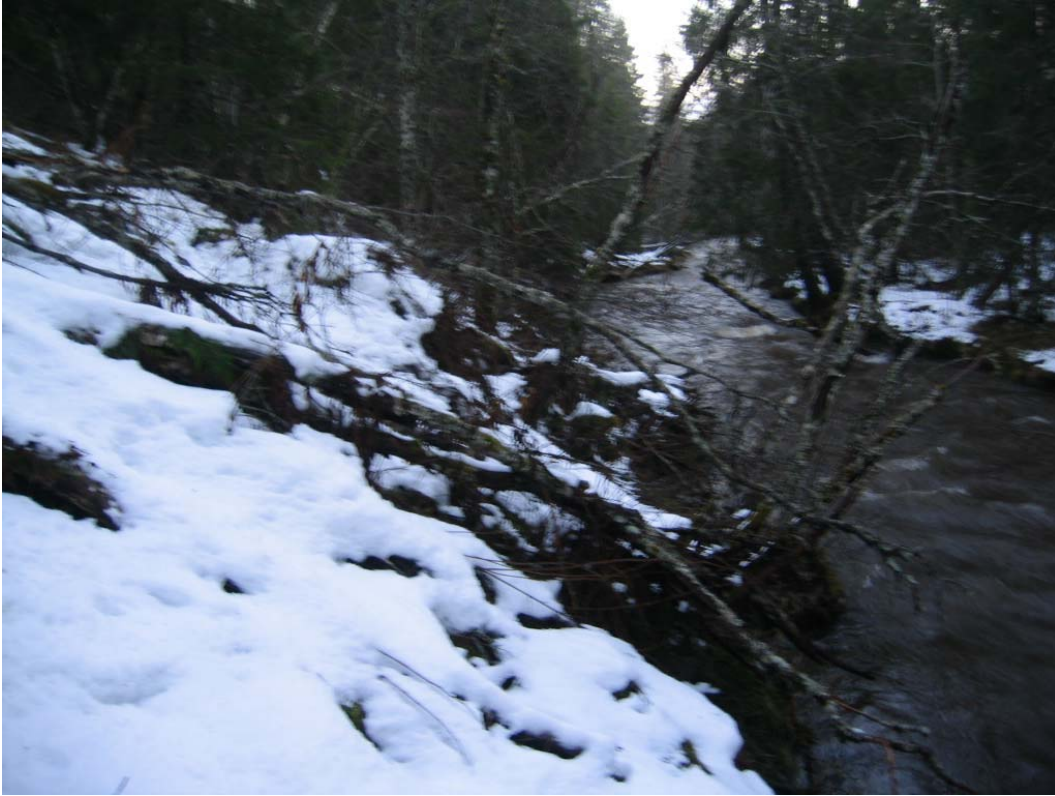
Bilde 5: Noe erosjon

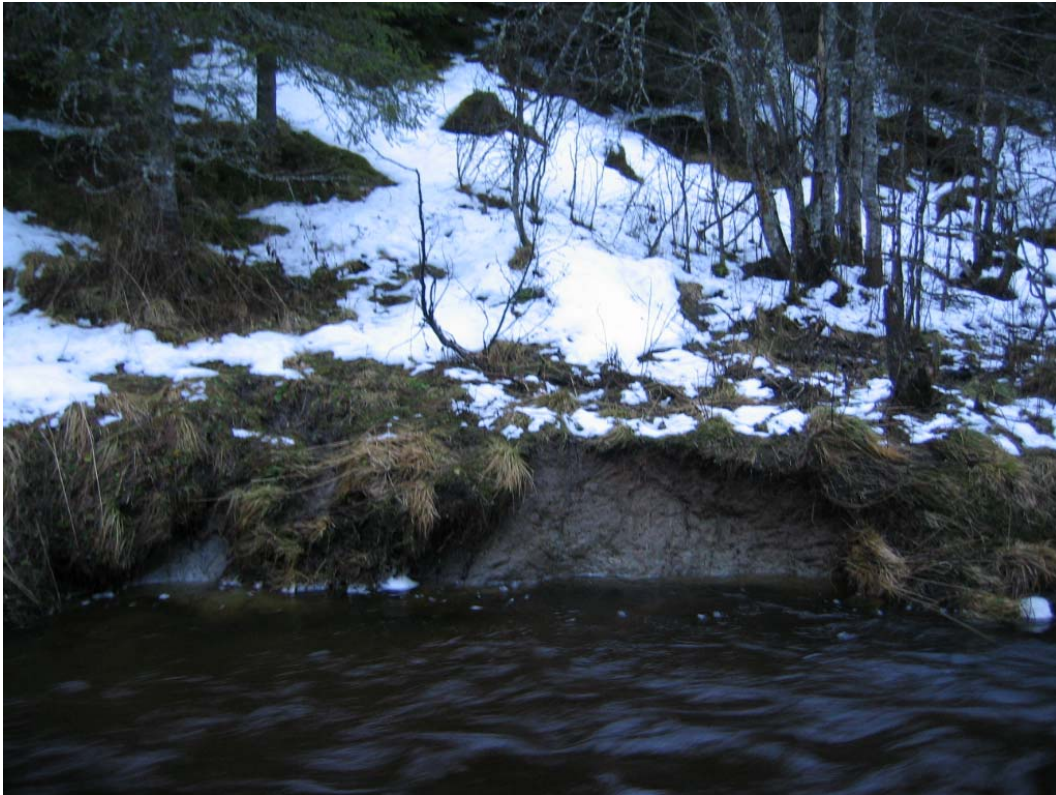
Bilde 9: Aktiv erosjon i en yttersving

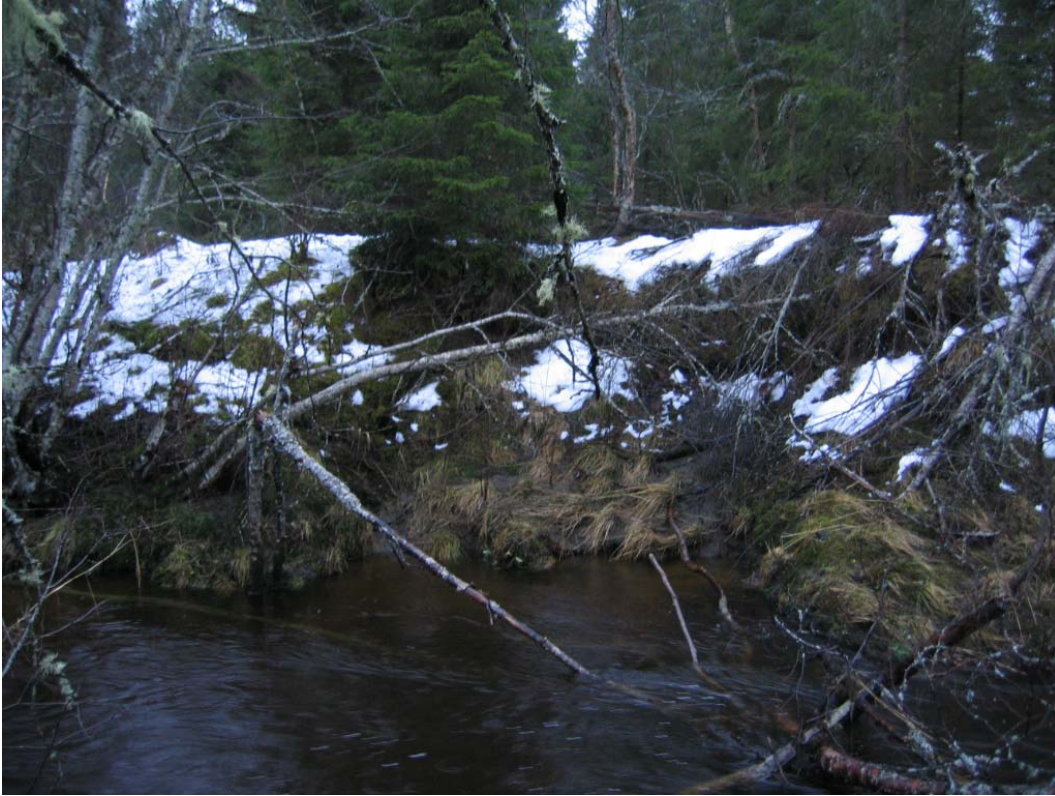
Bilde 11: Noe erosjon i yttersving

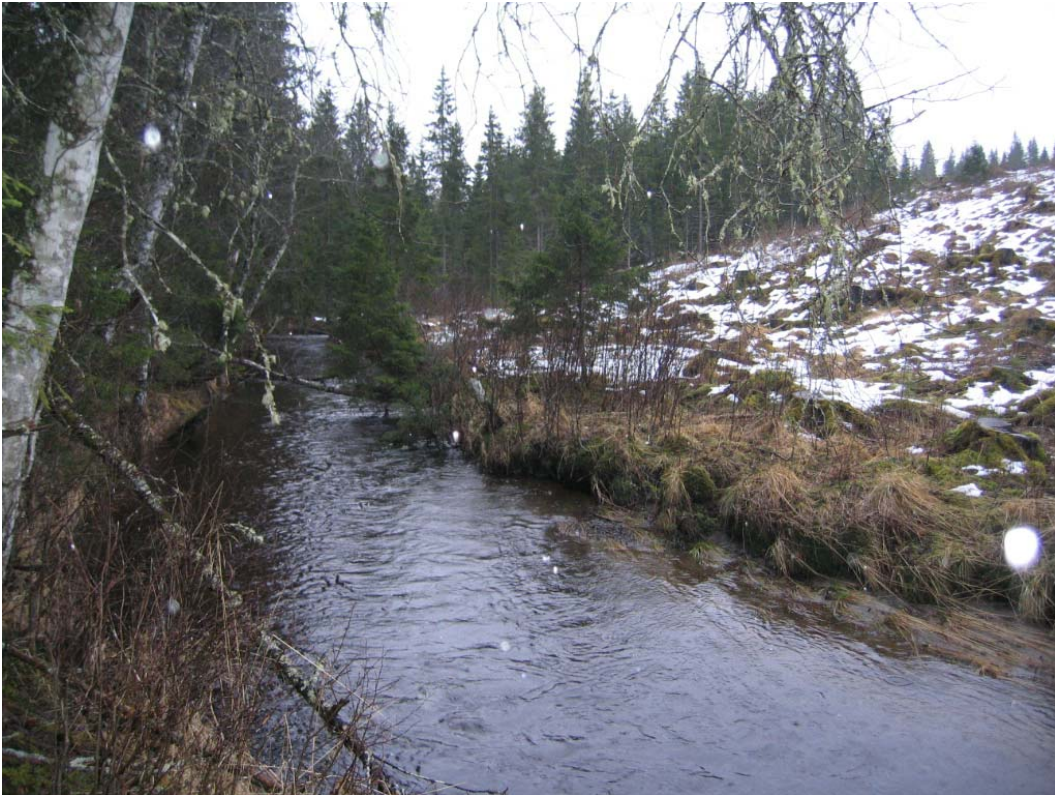
Bilde 1: Litt erosjon

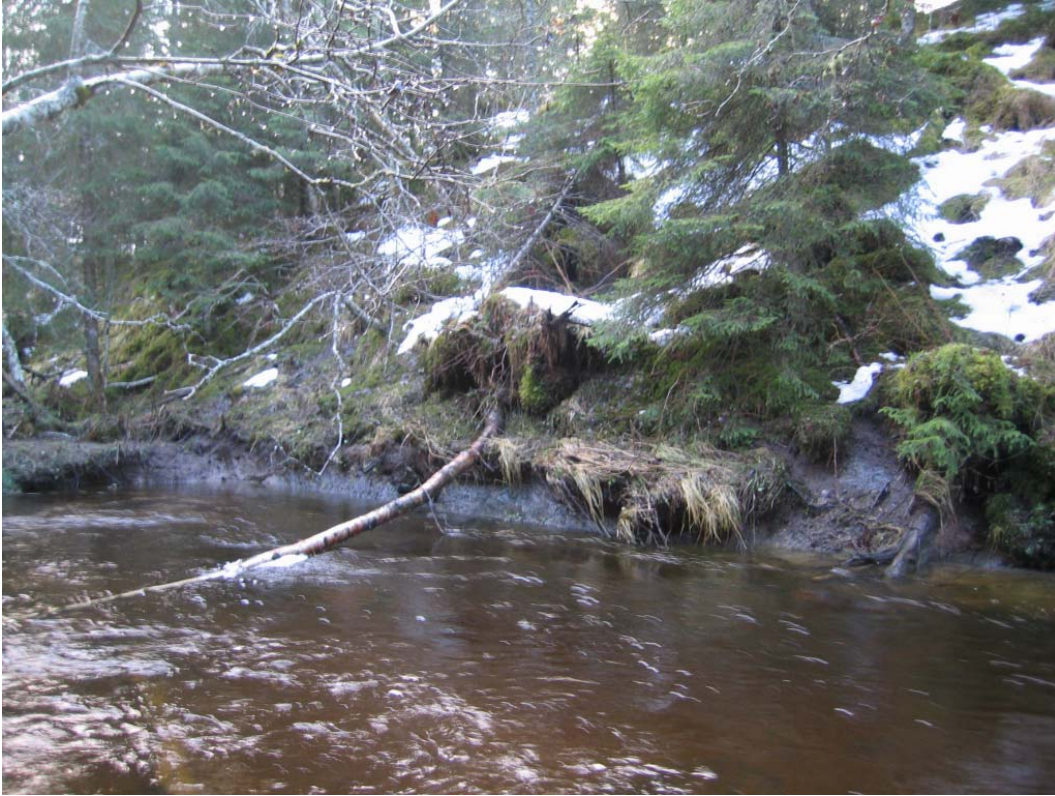
Bilde 3: Noe erosjon/aktiv erosjon
