Norges
vassdrags- og
energidirektorat

Klassifisering av kvikkleiresoner

Namdalseid

Dato: 19.10.2005	Saksbehandler: Geir B. Hagen
Revidert:	Ansvarlig: Mads Johnsen
Kommune: Namdalseid	NVE Region Midt-Norge
Fylke: Nord-Trøndelag	Vestre Rosten 81, 7075 TILLER
Vassdragsnr.: 138	Tlf.: 72 89 65 50 Faks: 72 89 65 51

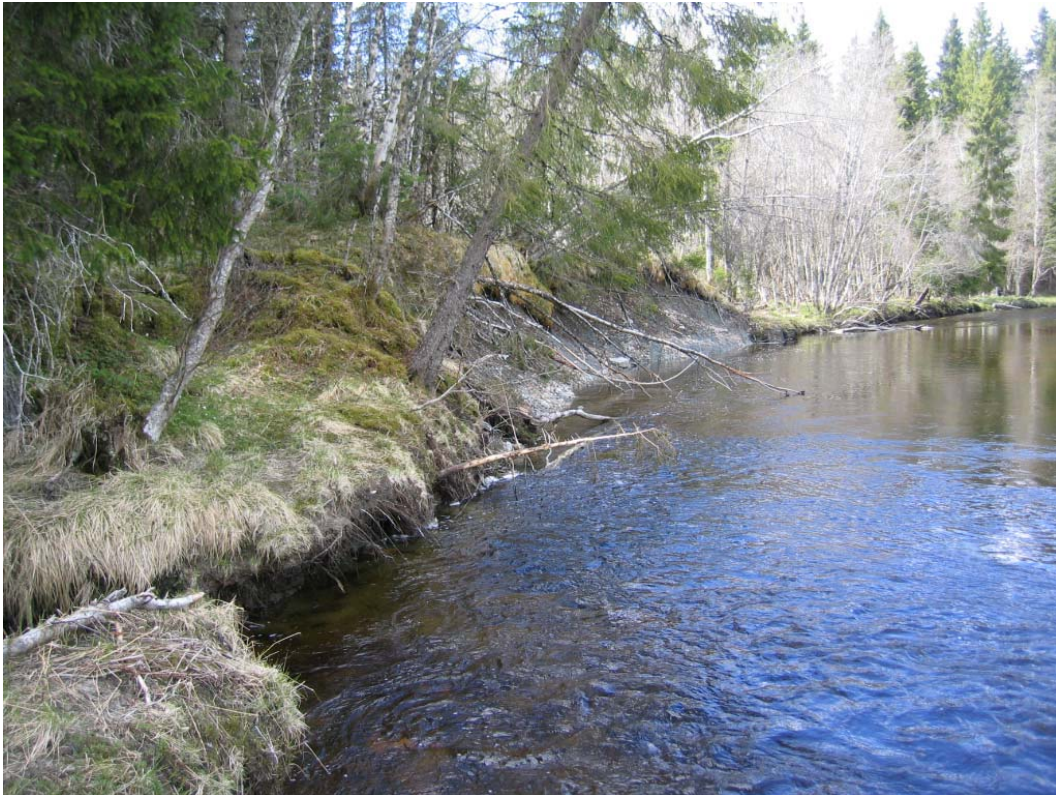
Bilde 1: Aktiv erosjon langs Ferja, utenfor sonen

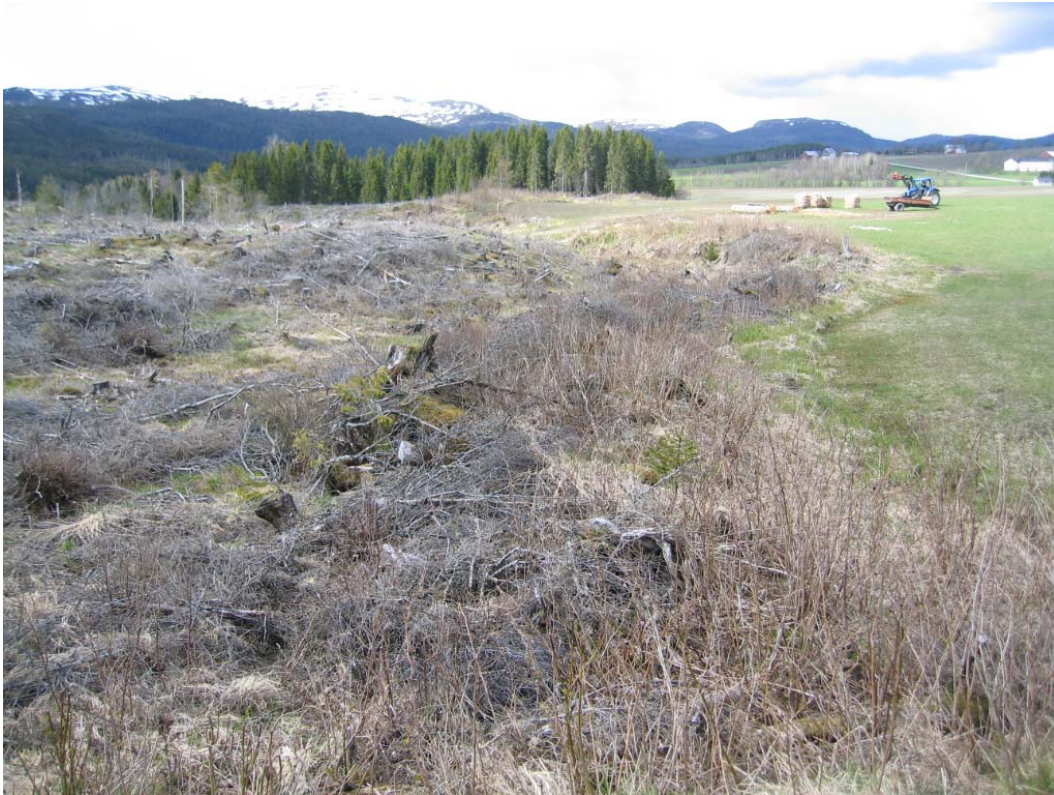
Bilde 1: Skogsområde som skal bli dyrka mark, bekkelukking

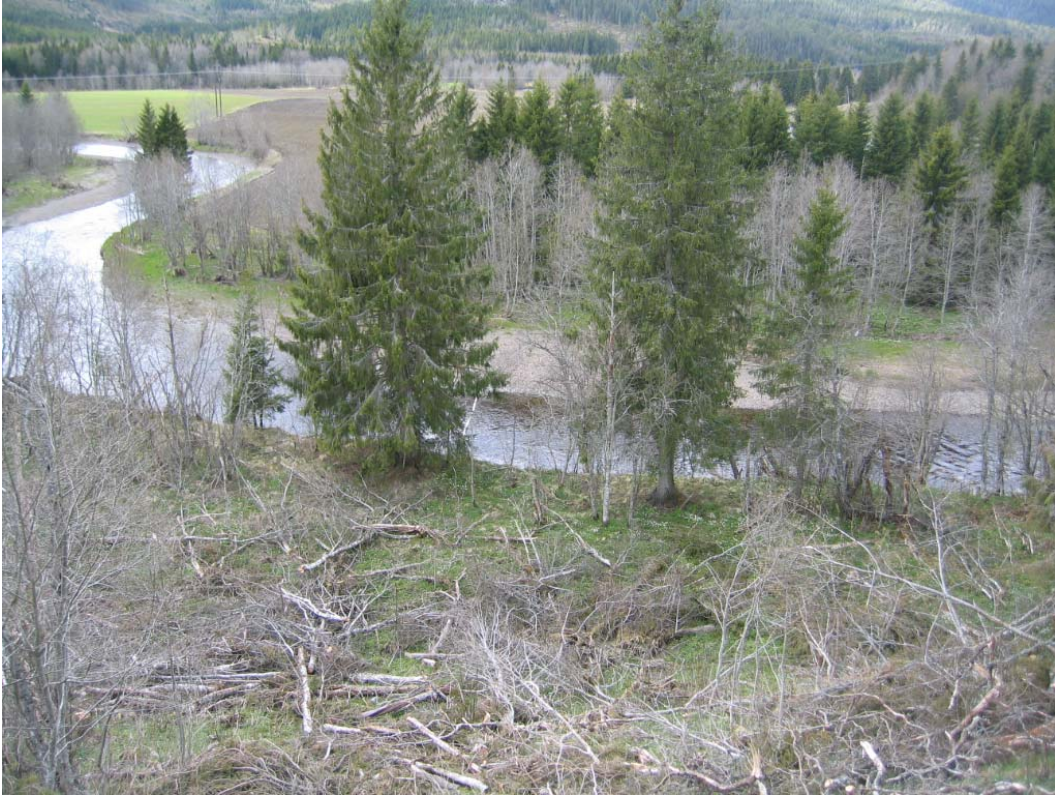
Bilde 3: Markert elvekant

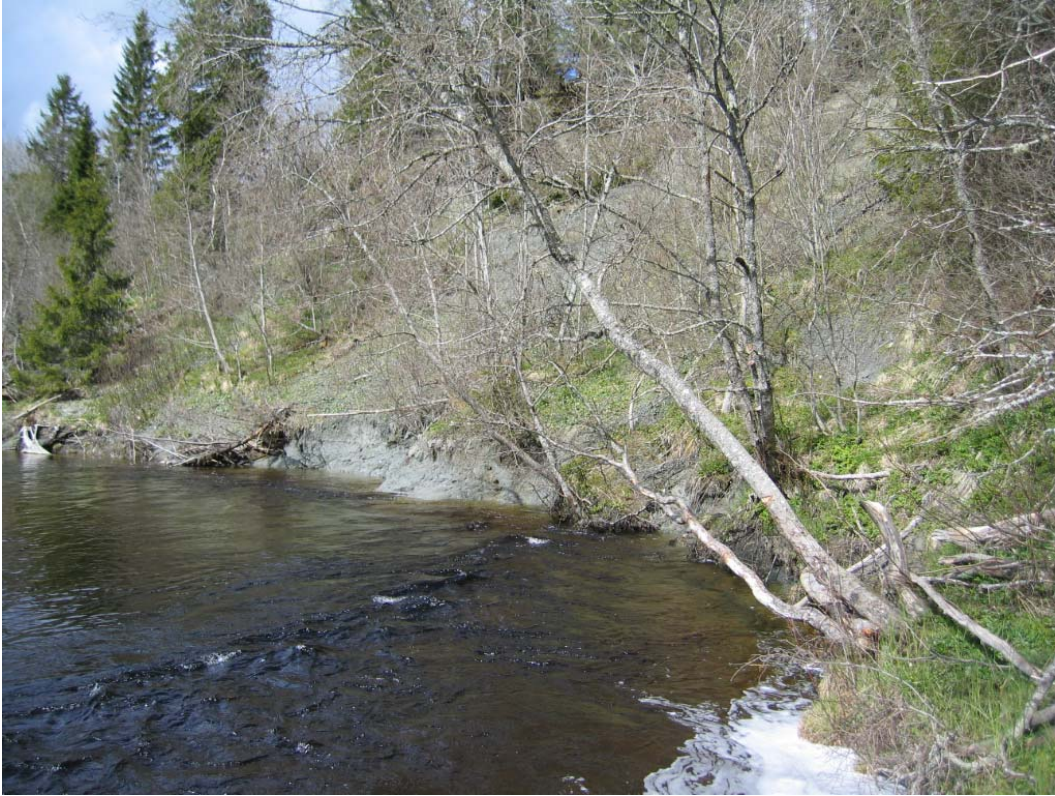
Bilde 5: Aktiv erosjon, åpen leire. Ligger ikke i sonen. Kvikkleire?

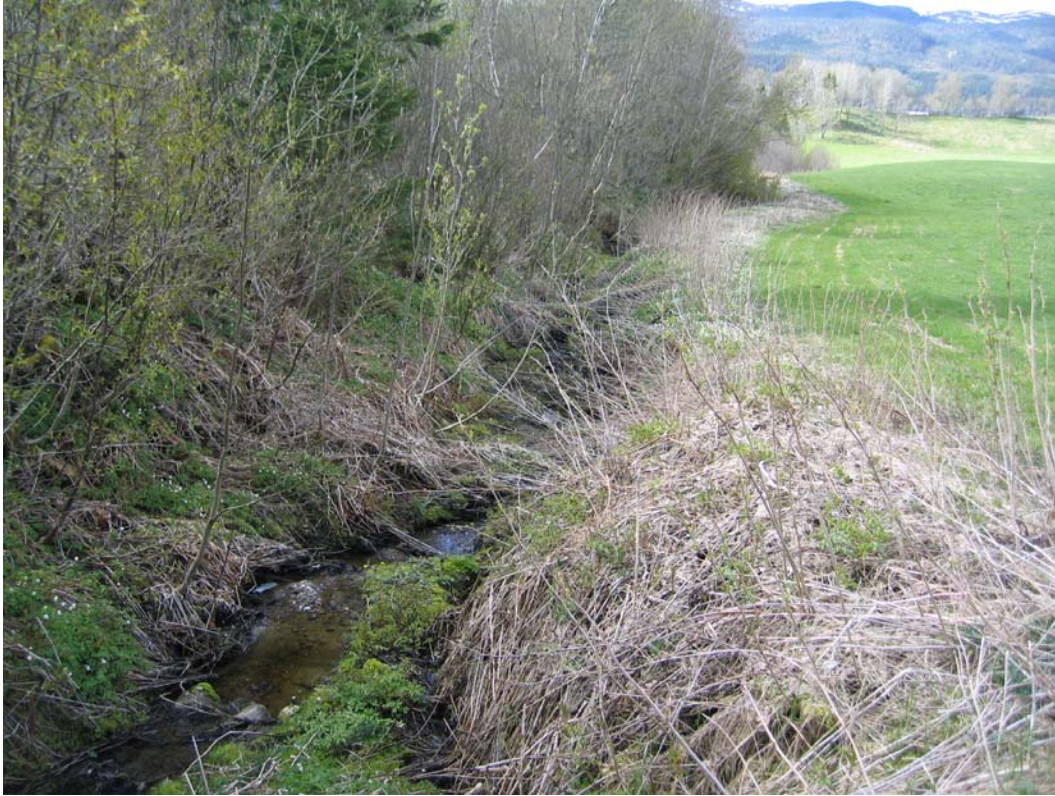
Bilde 1: Litt erosjon

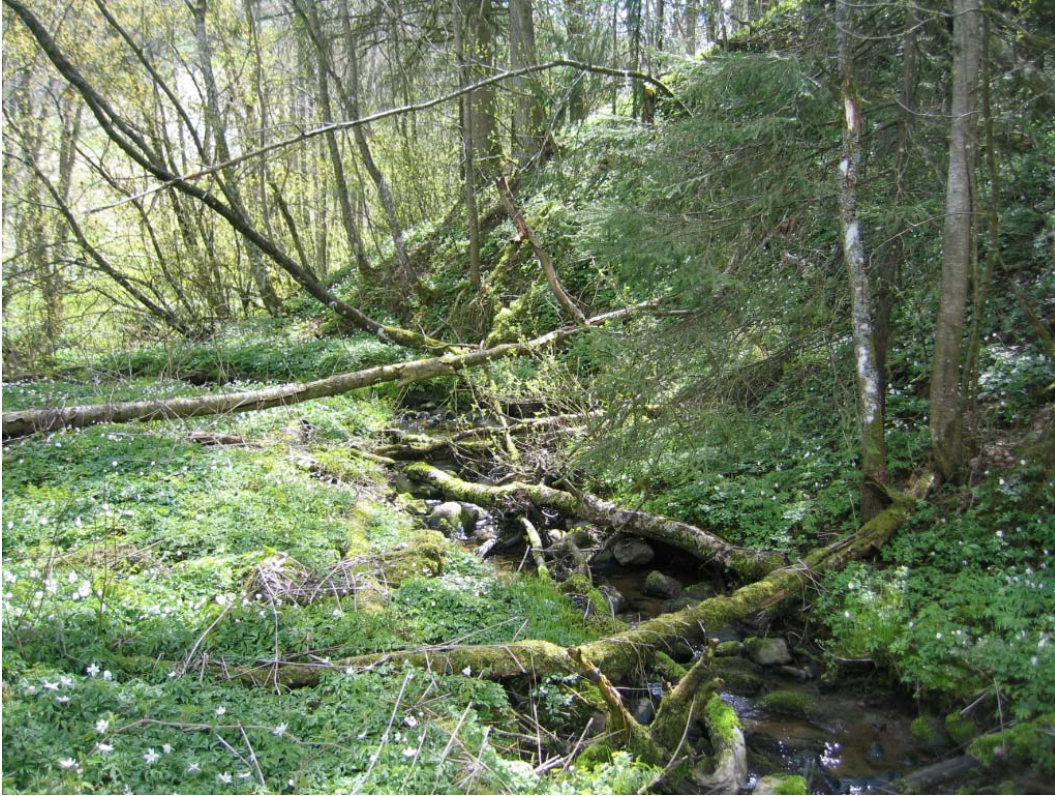
Bilde 3: Noe erosjon

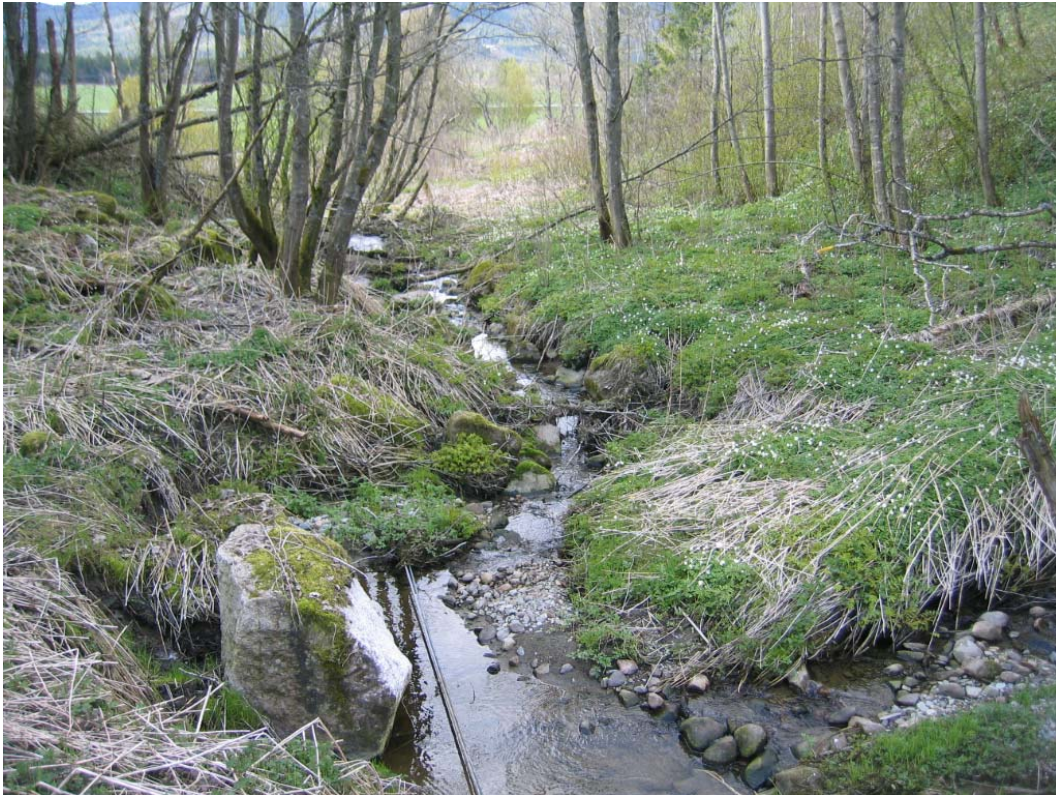
Bilde 5: Litt/noe erosjon

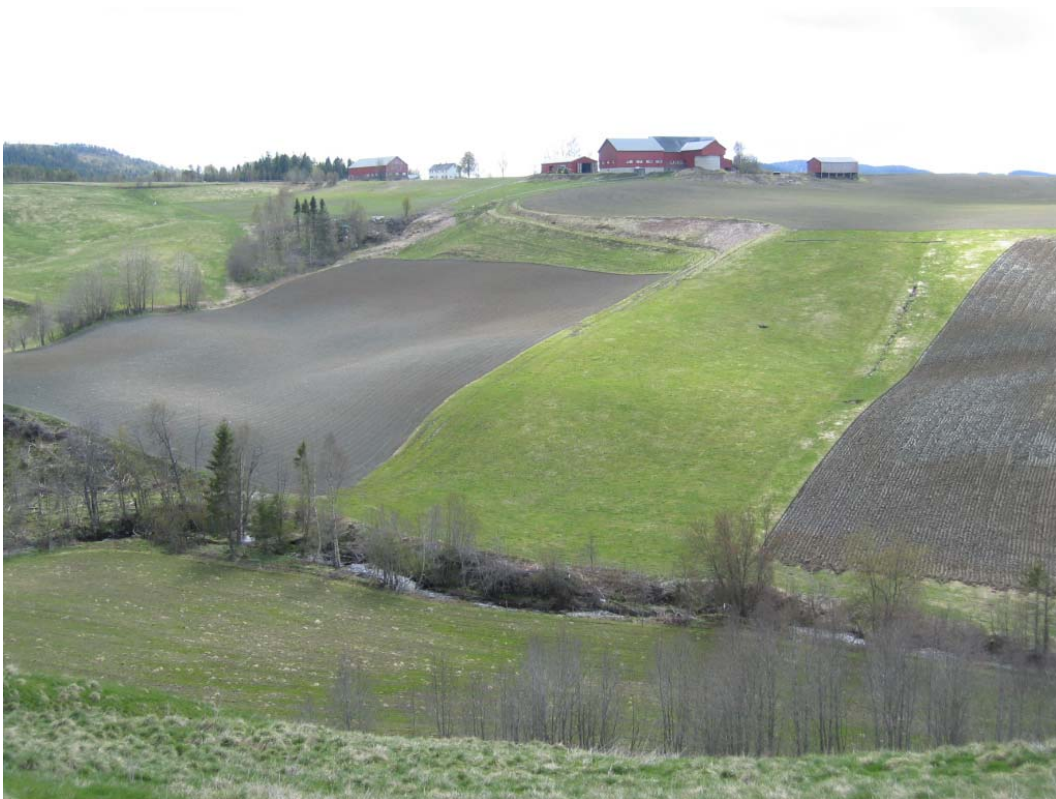
Bilde 6: Oversiktsbilde av Brustuelva

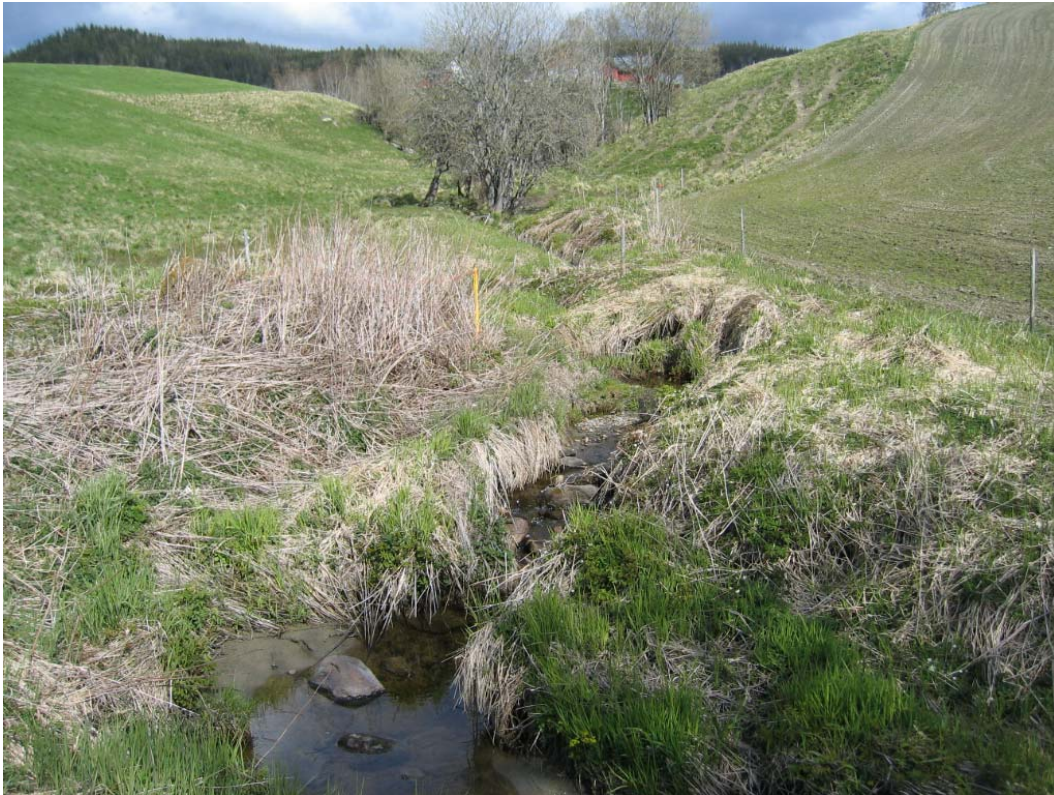
Bilde 1: Litt erosjon, bunnsenking ca 0,5 m

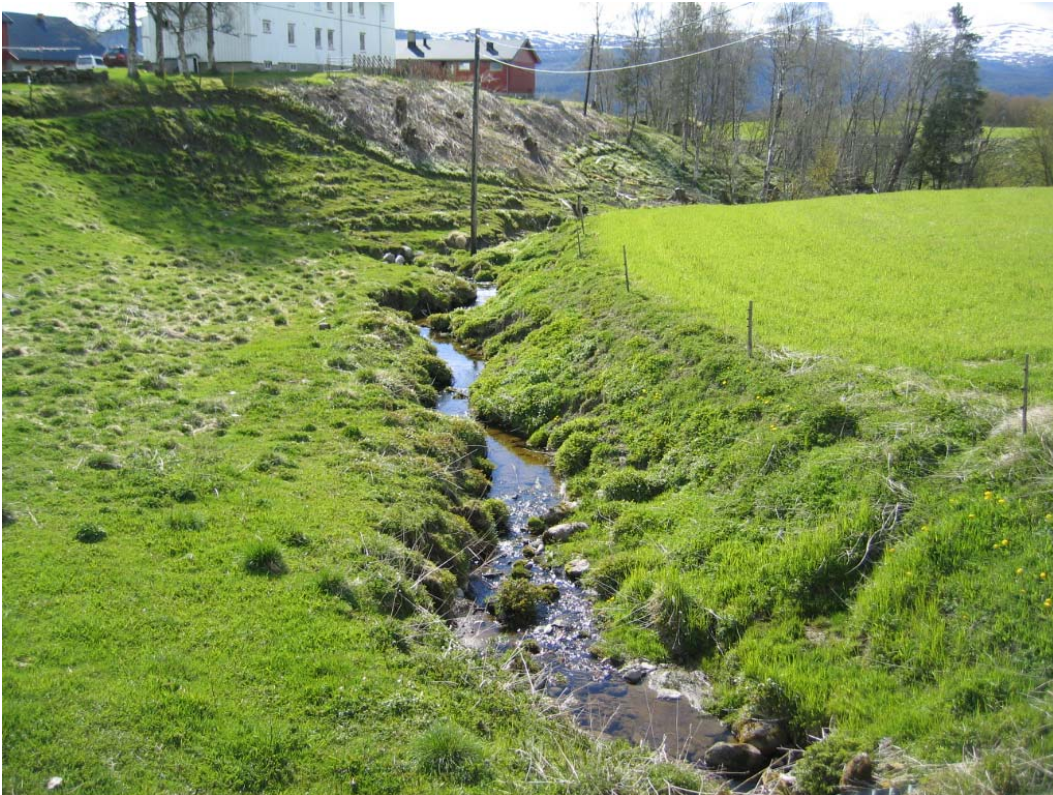
Bilde 3: Noe erosjon med aktiv erosjon i de krappeste svingene

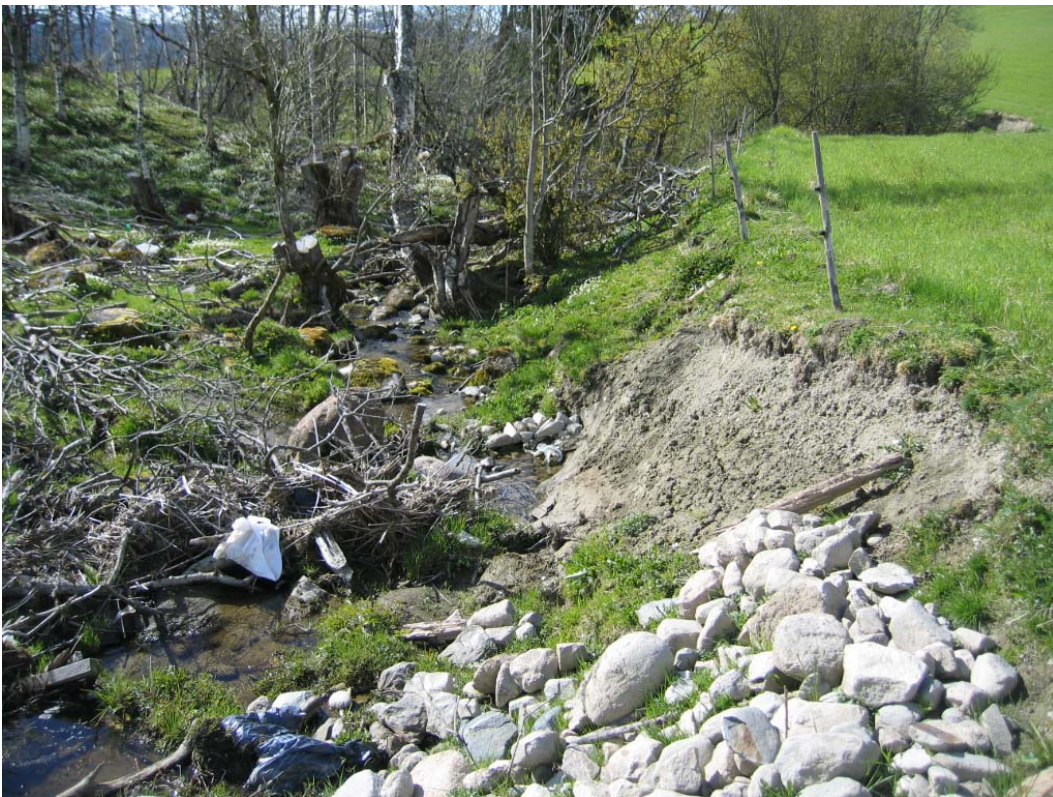
Bilde 4: Aktiv erosjon

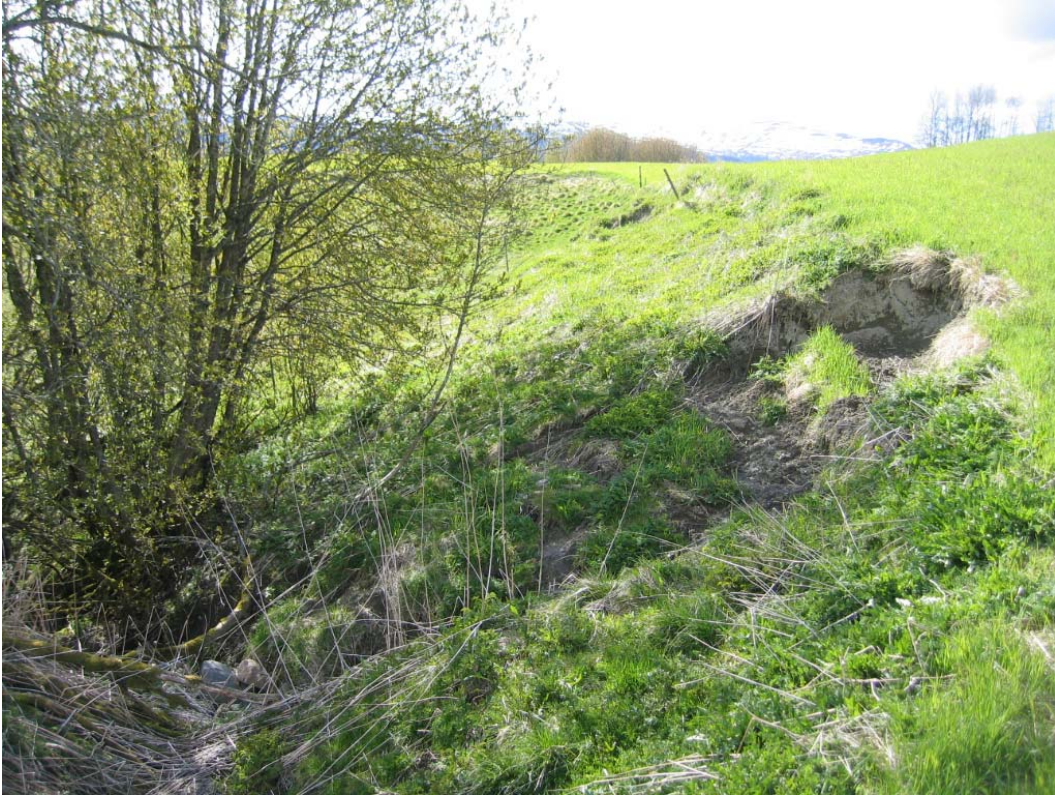
Bilde 5: Aktiv erosjon

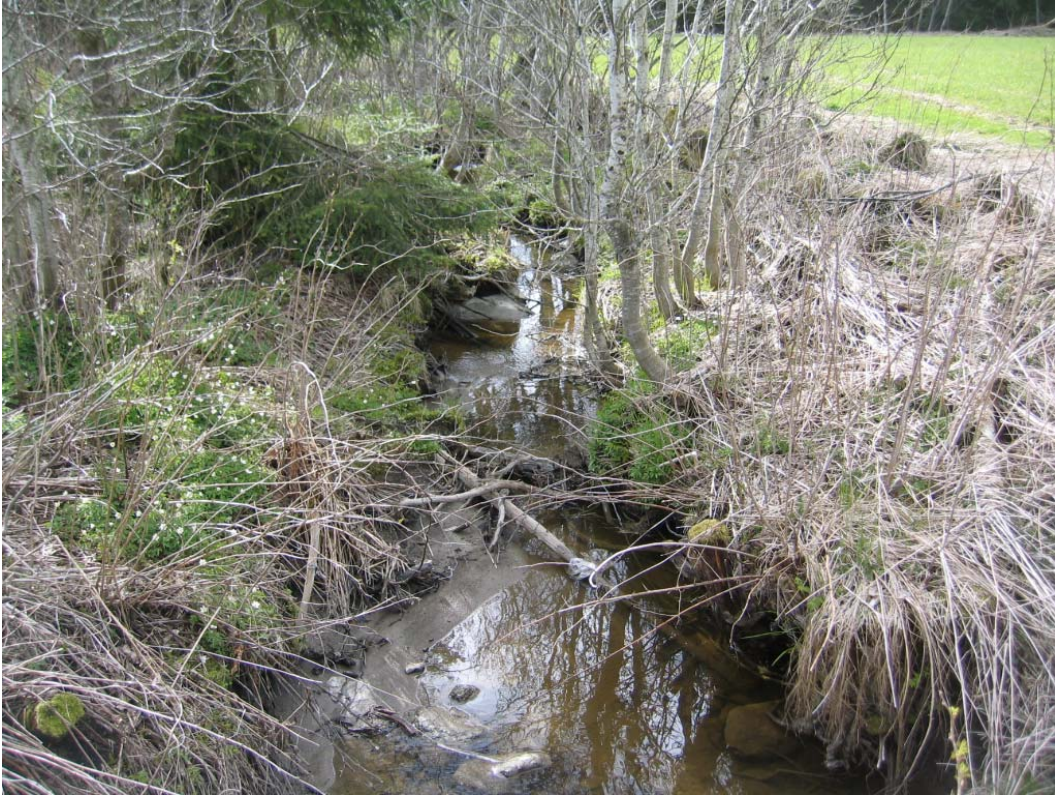
Bilde 3: Litt erosjon, bunnsenking 0,5 m

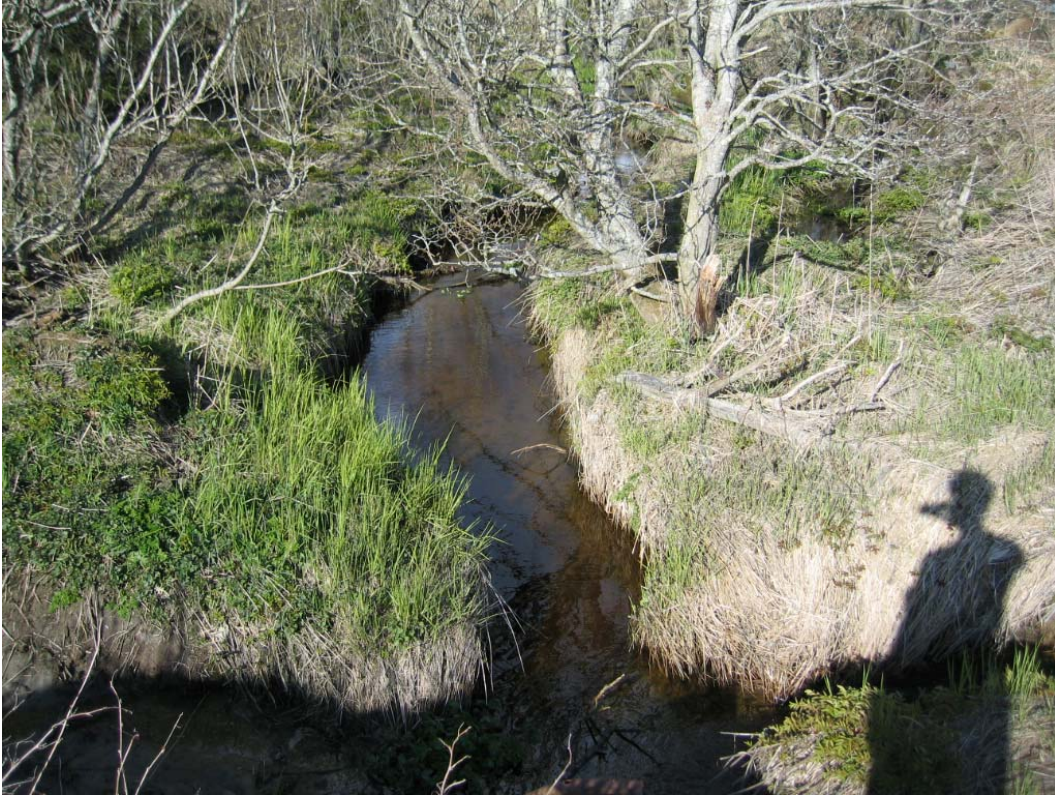
Bilde 3: Bunnsenking ca 0,5 m

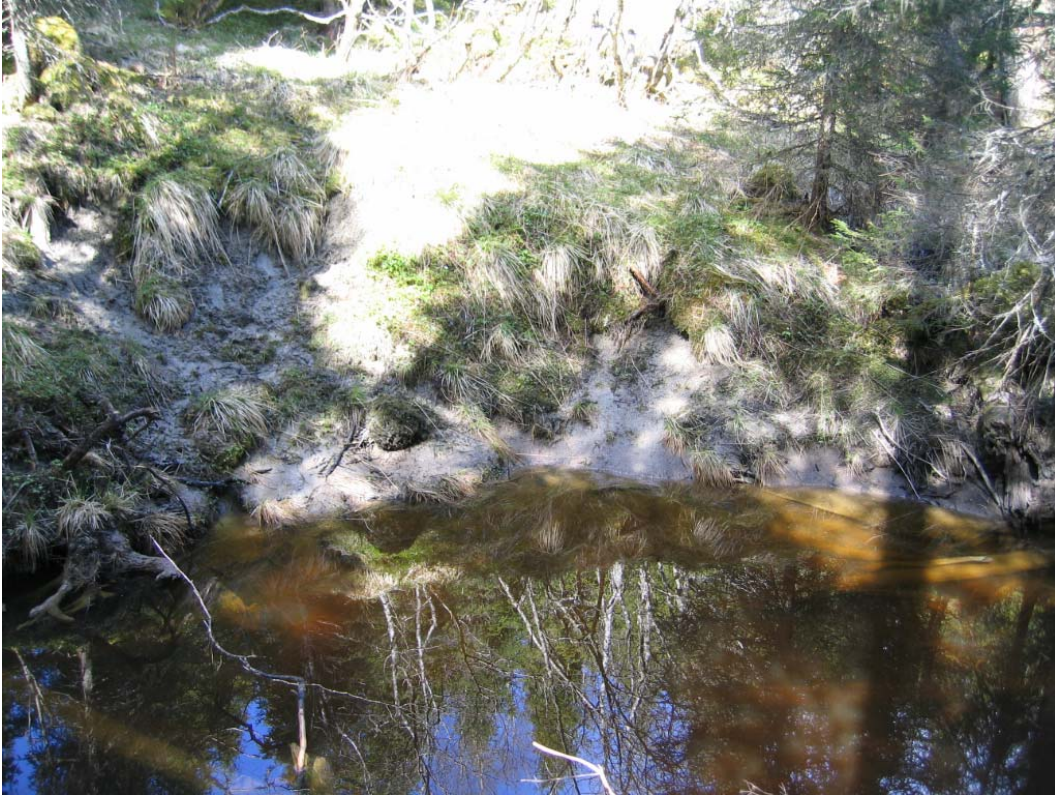
Bilde 3: Aktiv erosjon

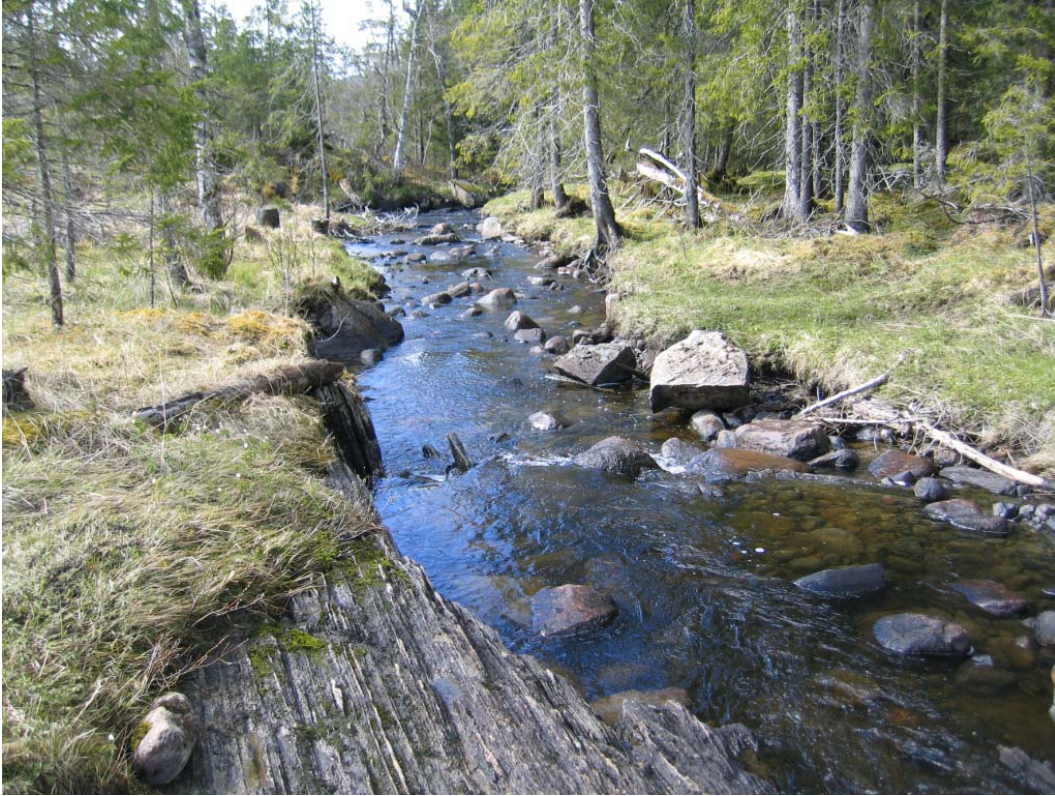
Bilde 5: Fjell i dagen, stryk

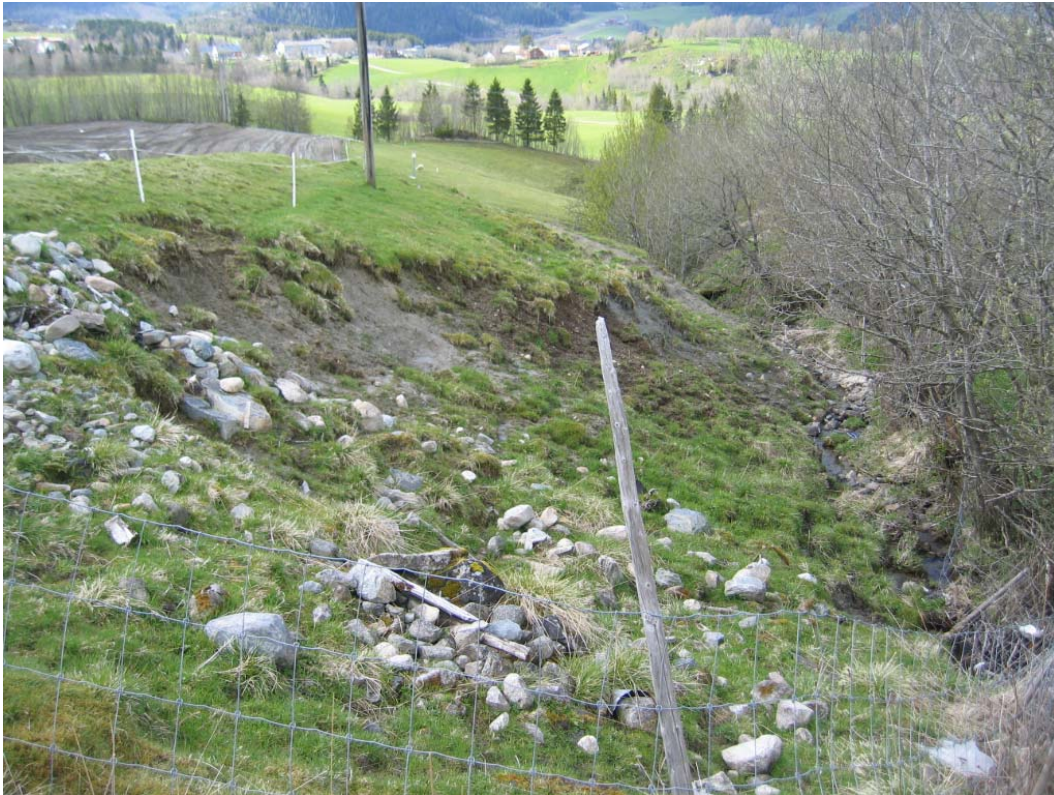
Bilde 1: Aktiv erosjon, stein lagt av grunneier

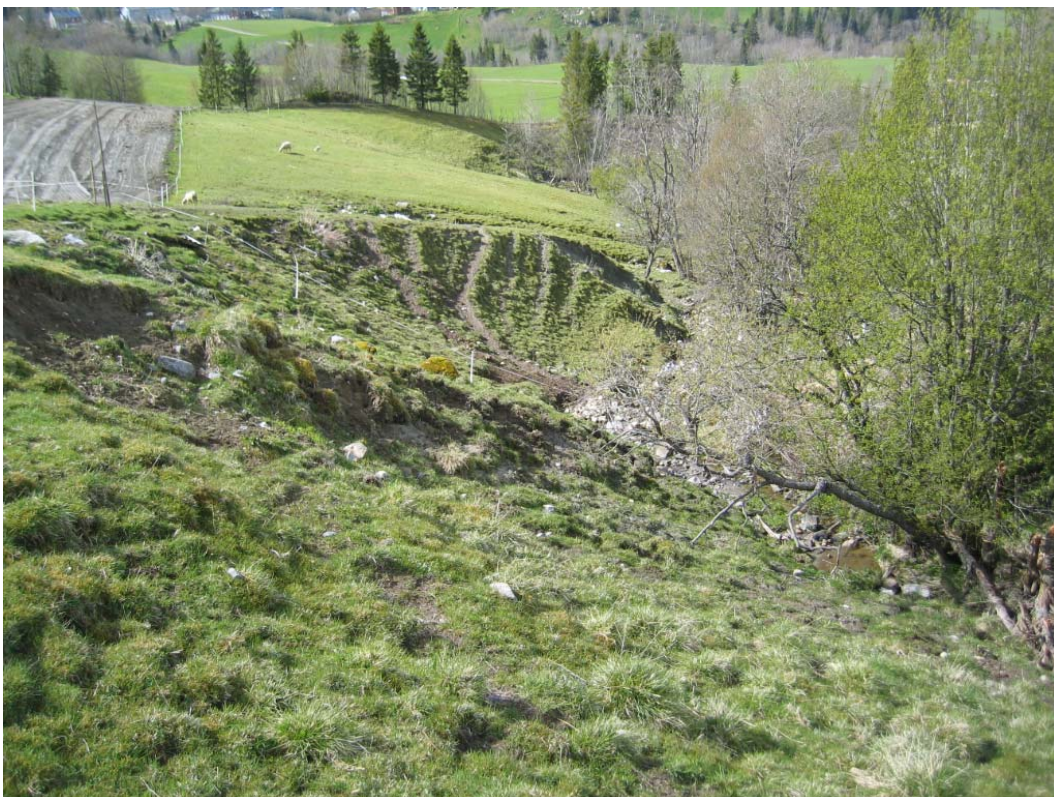
Bilde 2: Noe erosjon/aktiv erosjon. En del stein i bekkebunnen.

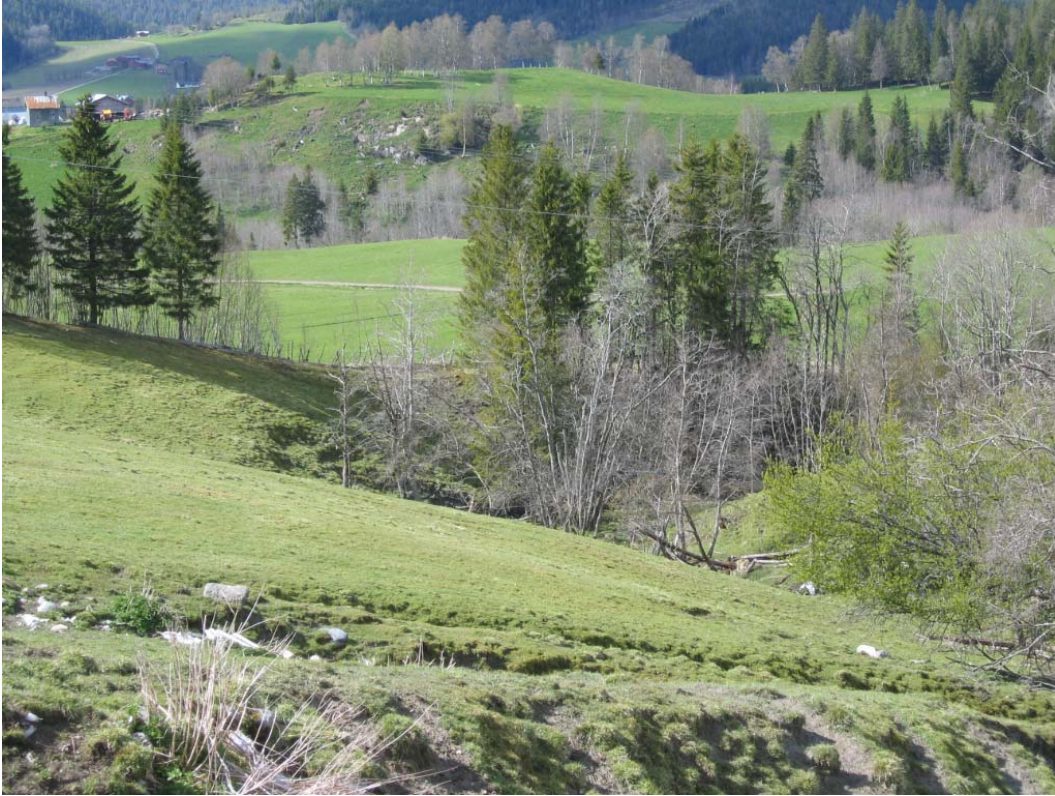
Bilde 3: Noe erosjon/aktiv erosjon

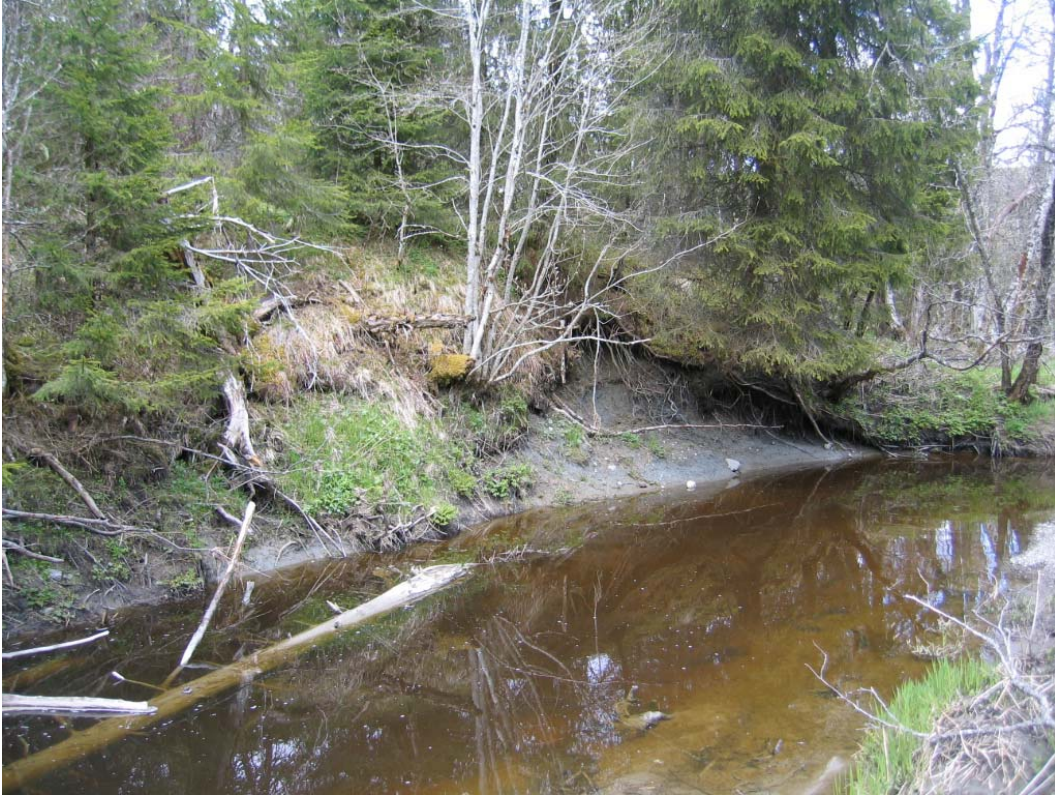
Bilde 3: Aktiv erosjon, leire i bunn

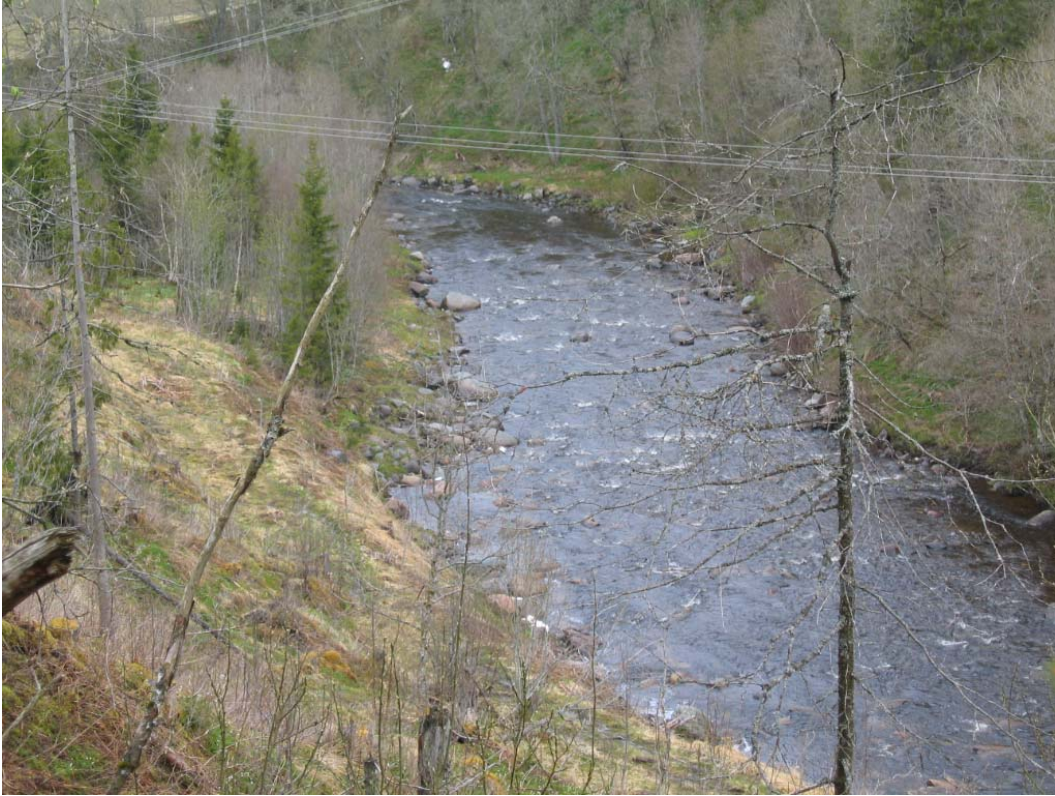
Bilde 1: Litt erosjon, mye stor stein i elva

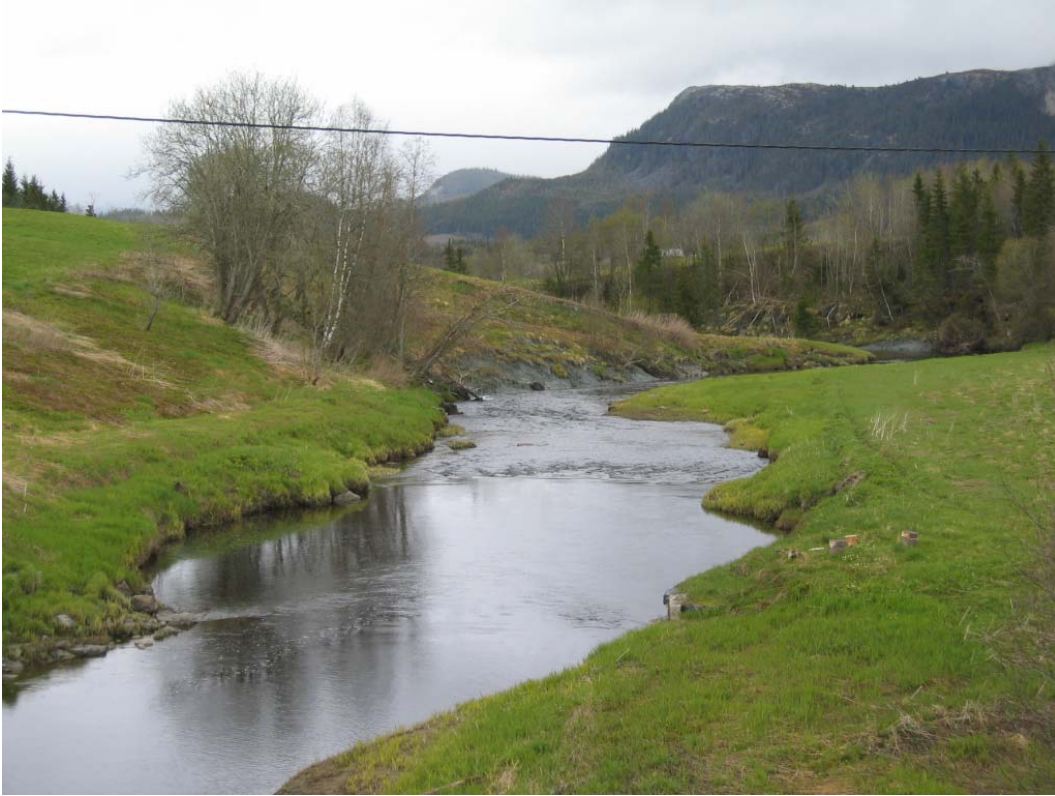
Bilde 3: Aktiv erosjon/gml ras i yttersvingen

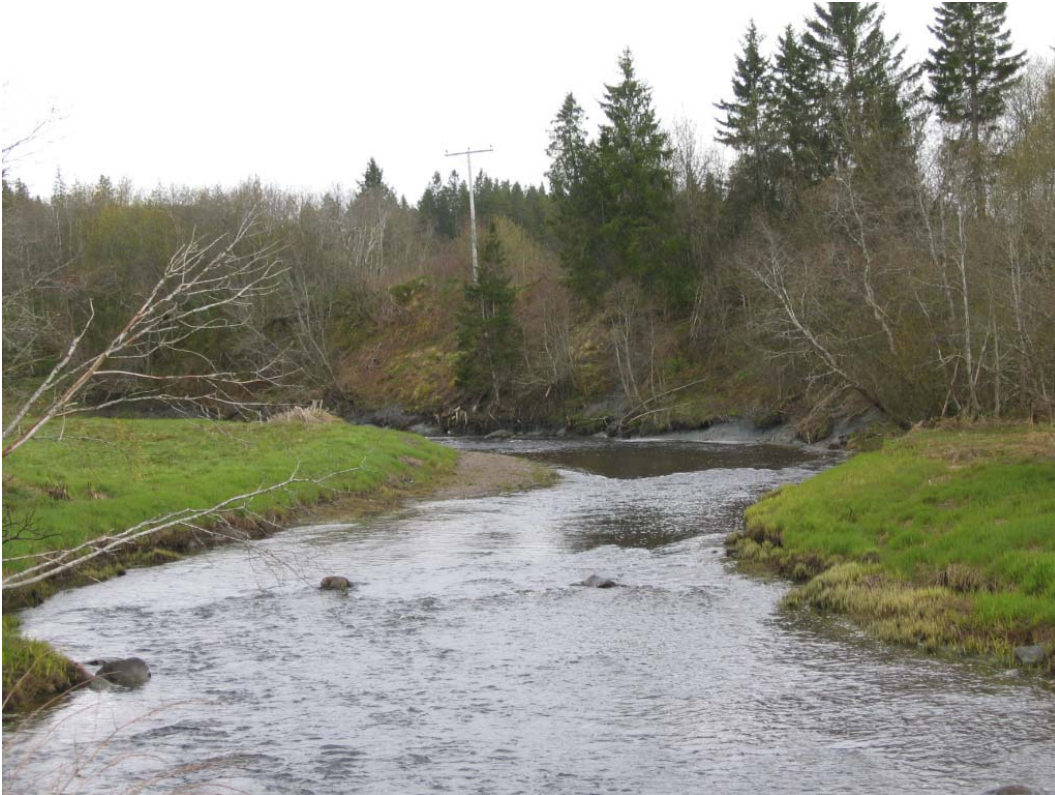
Bilde 5: Aktiv erosjon

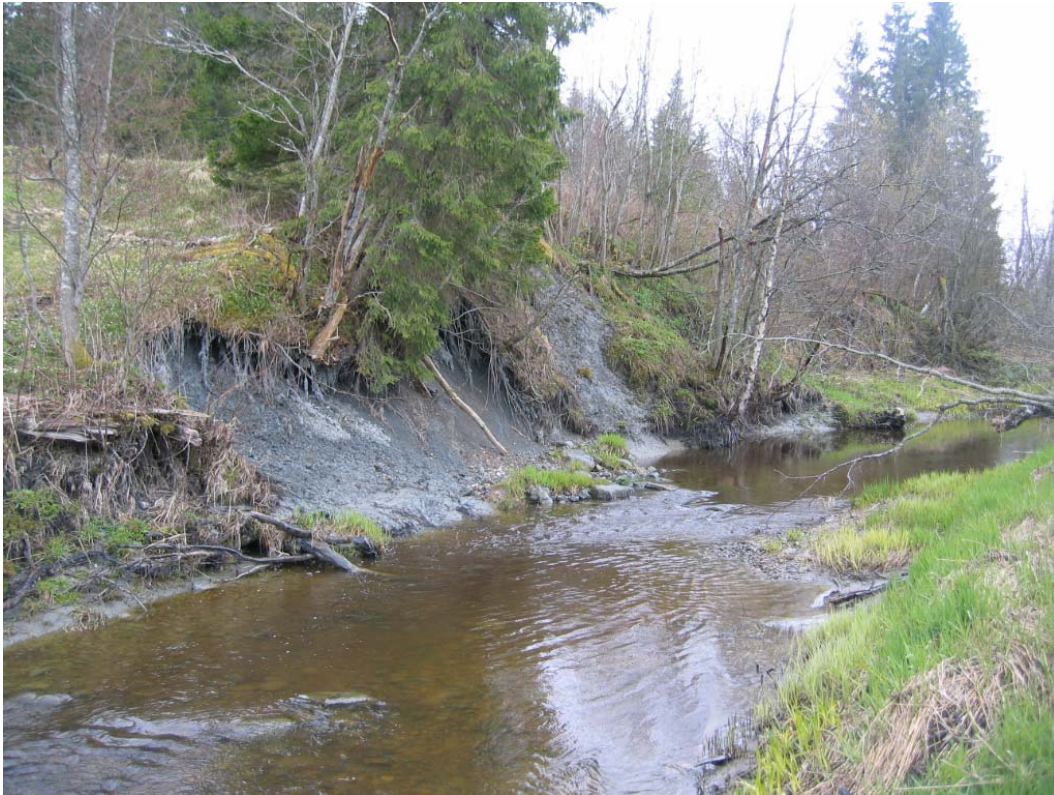
Bilde 7: Aktiv erosjon

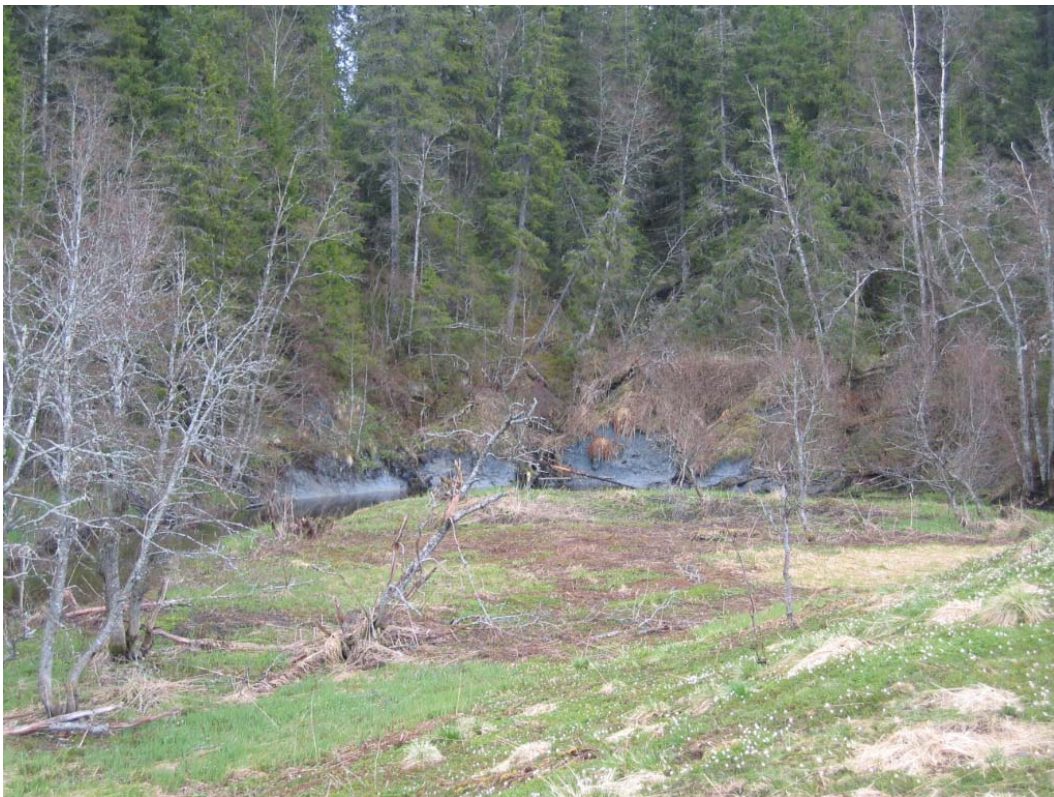
Bilde 8: Aktiv erosjon

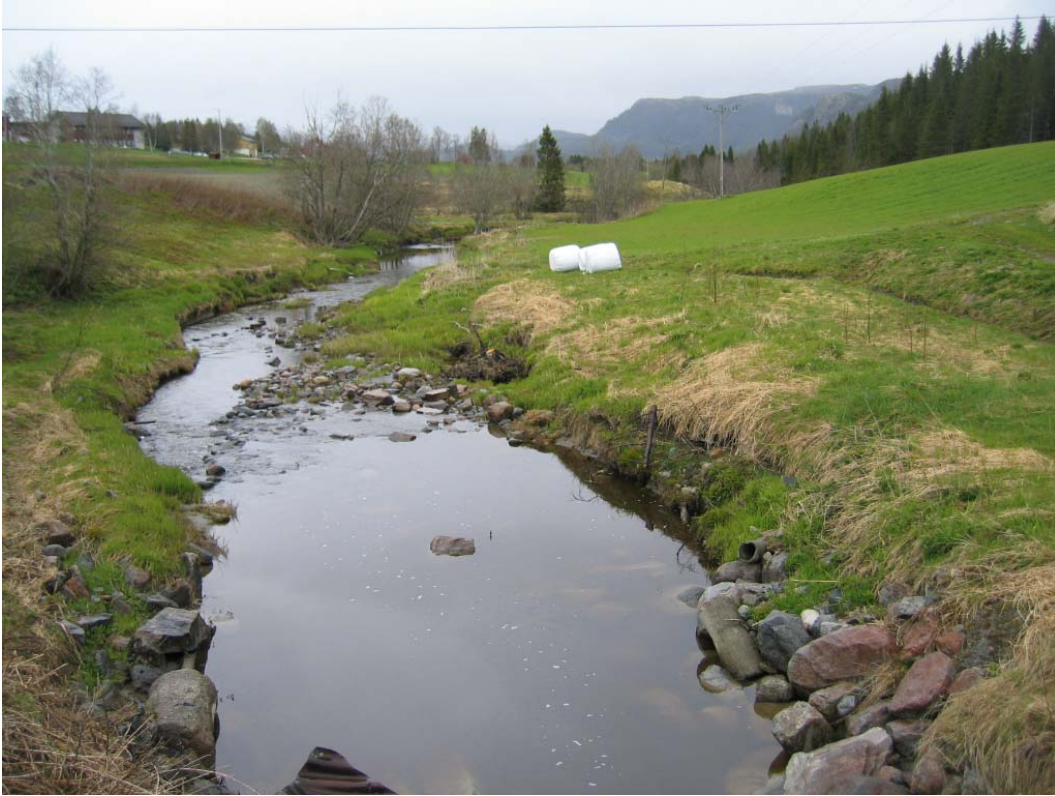
Bilde 9: Noe erosjon, grunneier har sikret en strekning på ca 50 m ved bru

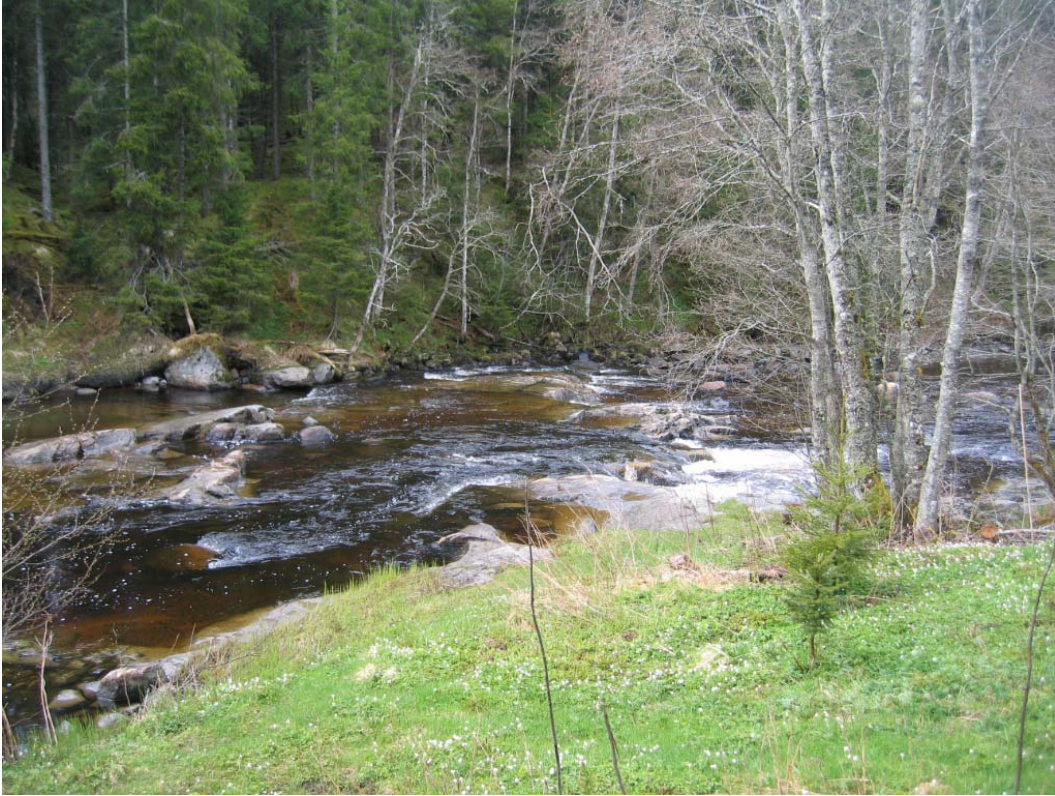
Bilde 3: Fjell i dagen, fungerer som en terskel
