Norges
vassdrags- og
energidirektorat

Klassifisering av kvikkleiresoner

Namdalseid

Dato: 19.10.2005	Saksbehandler: Geir B. Hagen
Revidert:	Ansvarlig: Mads Johnsen
Kommune: Namdalseid	NVE Region Midt-Norge
Fylke: Nord-Trøndelag	Vestre Rosten 81, 7075 TILLER
Vassdragsnr.: 138	Tlf.: 72 89 65 50 Faks: 72 89 65 51

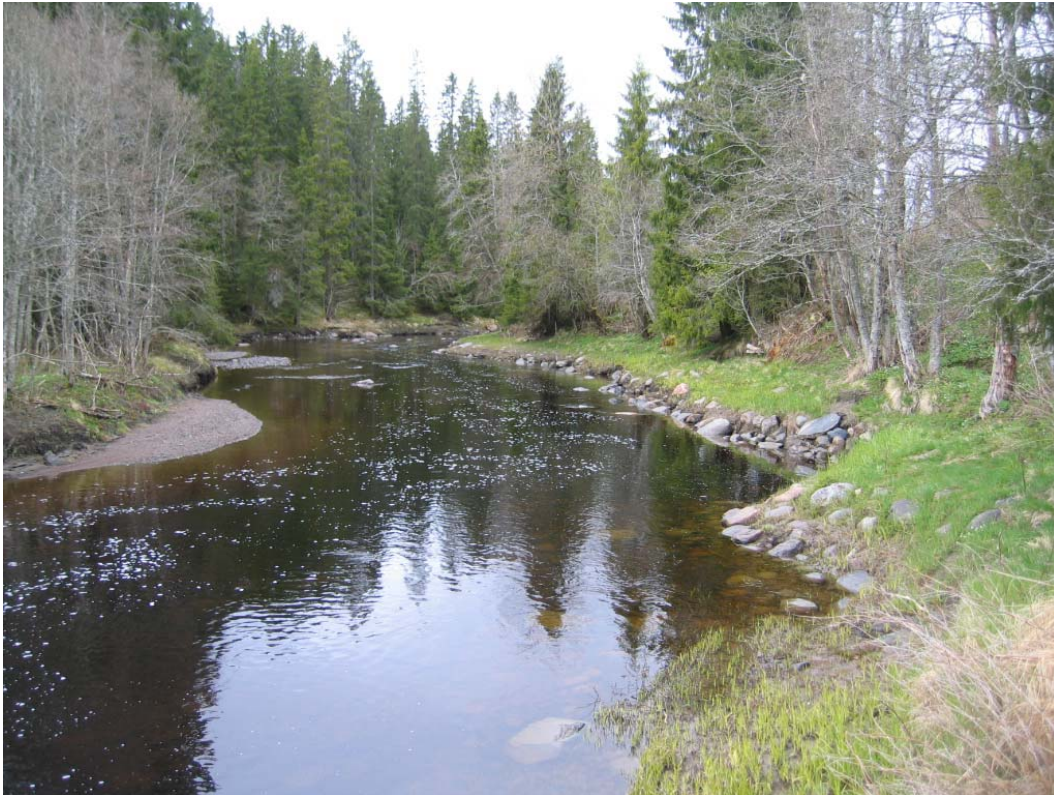
Bilde 5: Noe erosjon. Høyre side trolig sikret av grunneier

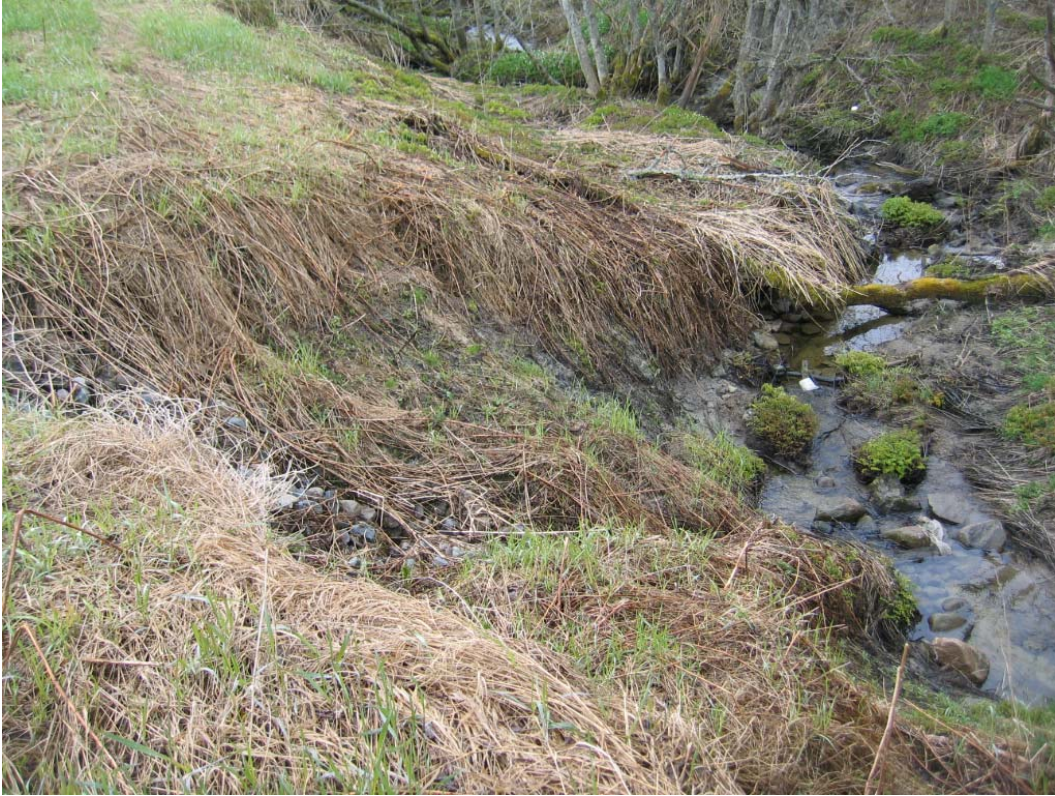
Bilde 3: Aktiv erosjon, leire og stein i bunn

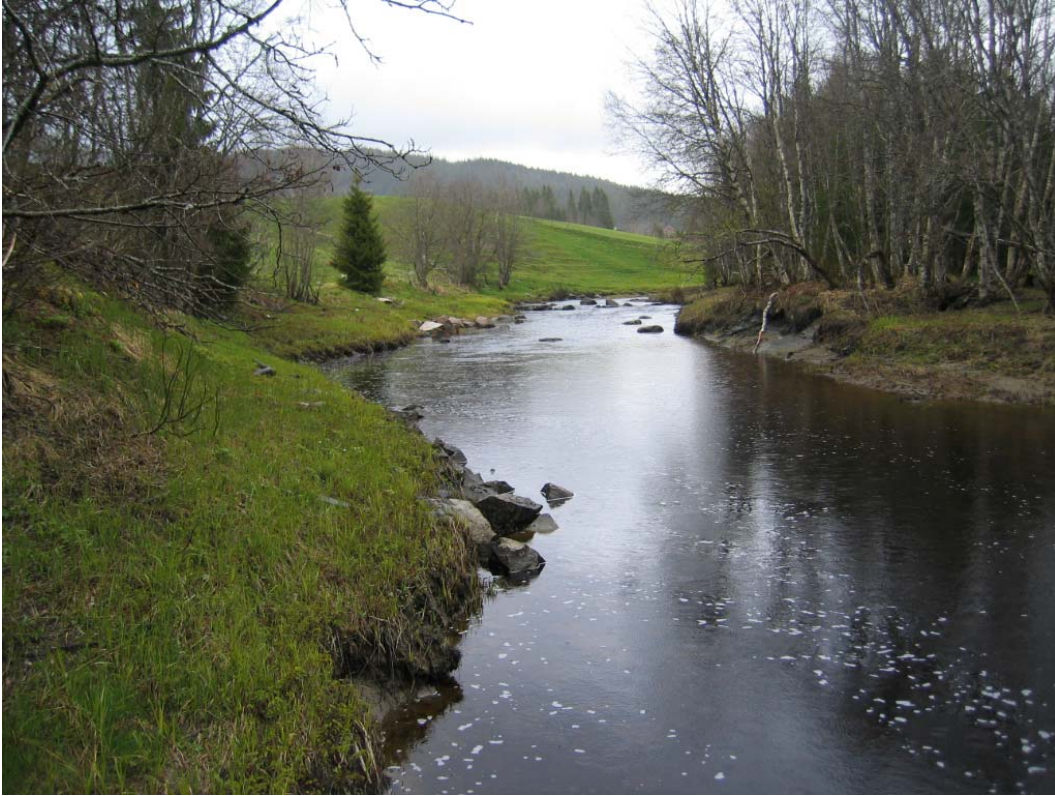
Bilde 3: Litt erosjon, stein er rester av et gammelt sikringsanlegg (1962) Østerelv ved Moen, lengde 160 m.

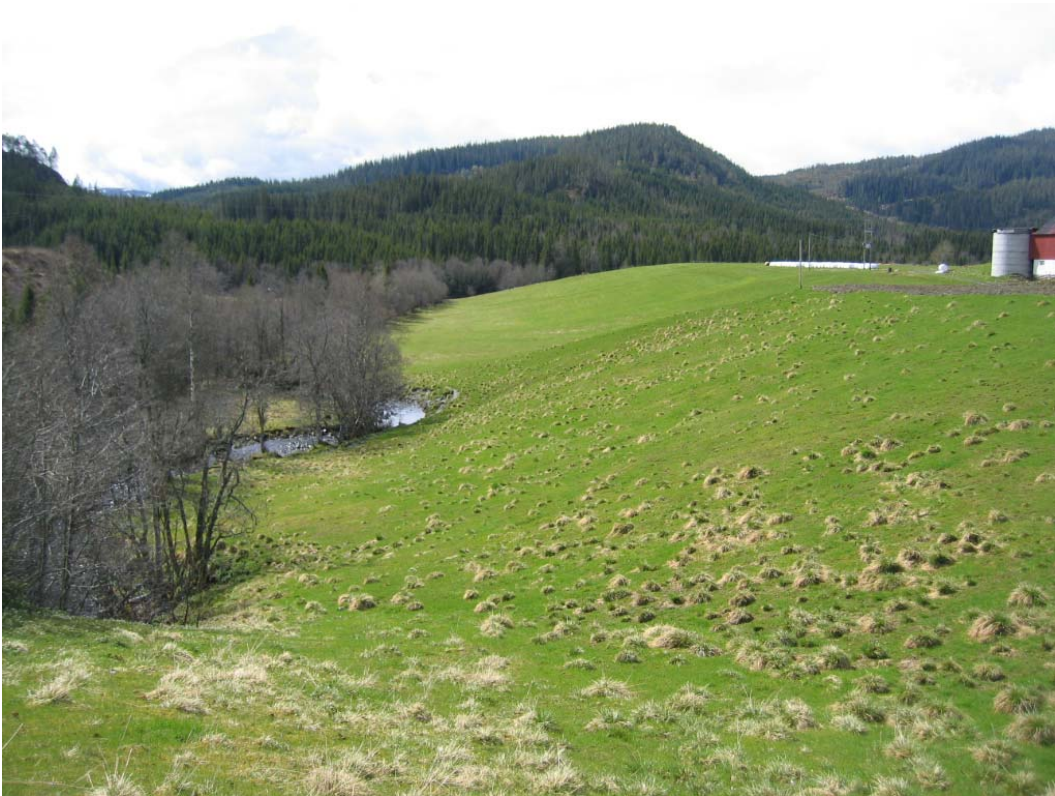
Bilde 4: Skråning virker stabil, men aktiv erosjon i yttersving, se neste bilde.

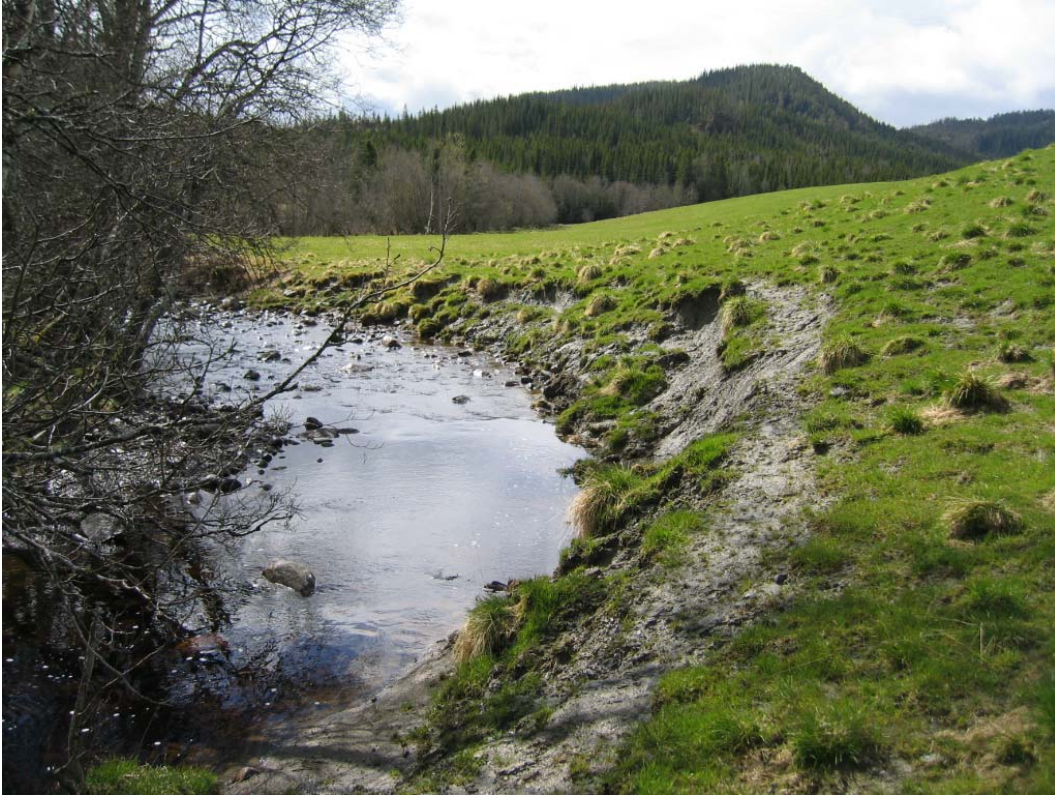
Bilde 5: Aktiv erosjon i yttersving, bløtt ifølge grunneier.

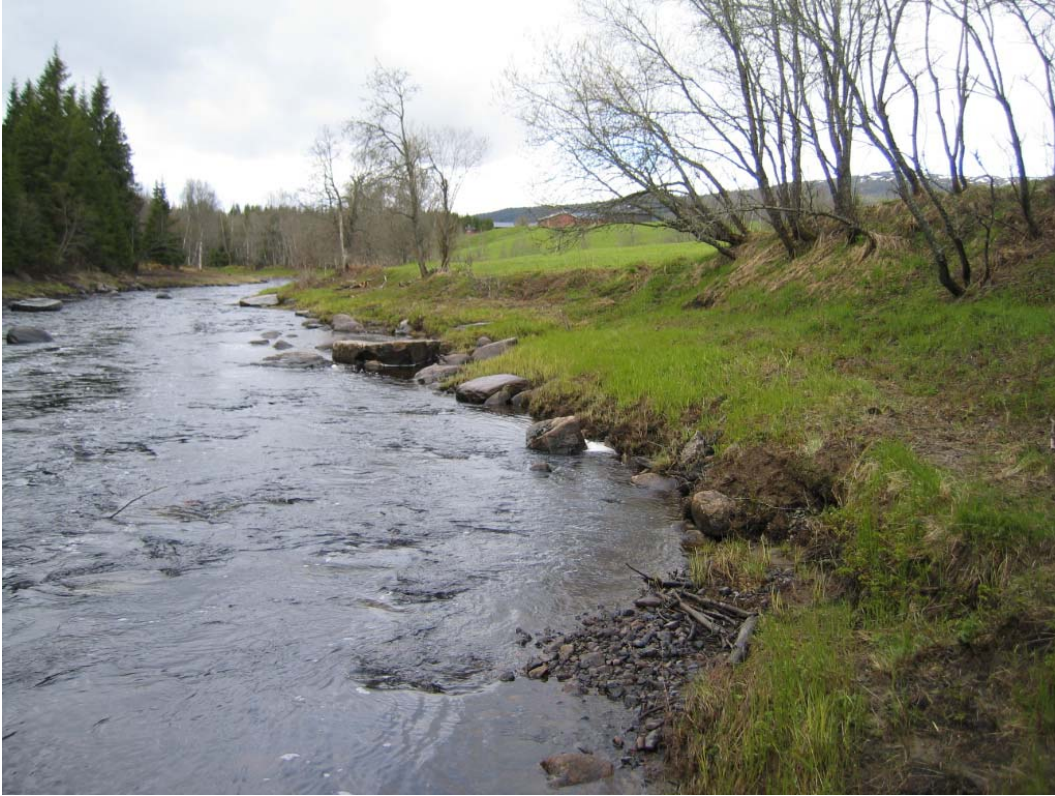
Bilde 7: Litt erosjon, det ligger en del stor stein langs høyre elvbredd

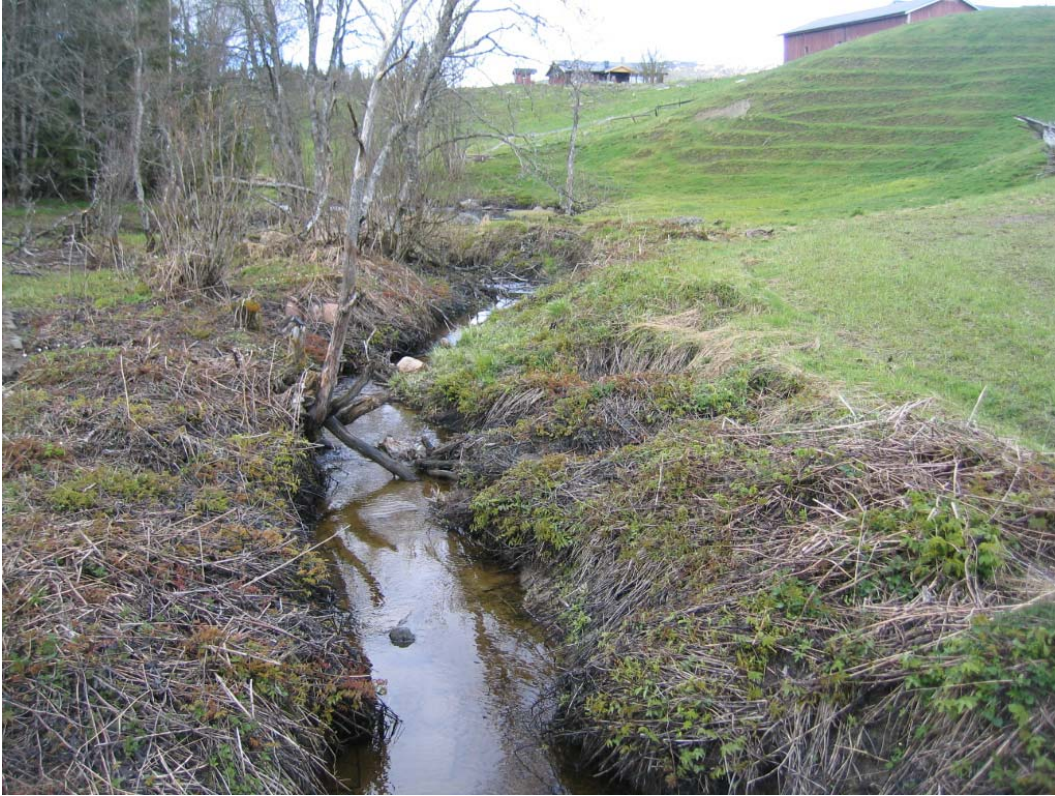
Bilde 9: Noe erosjon, bunnsenking ca 0,5 m

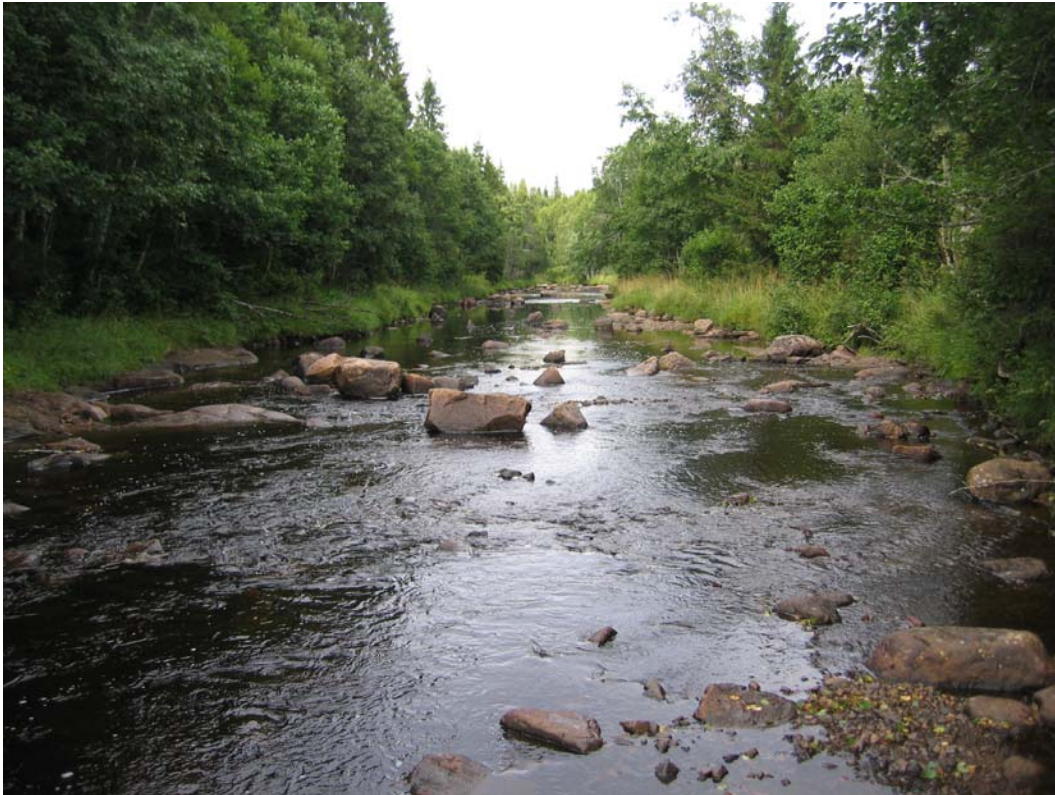
Bilde 1: Litt erosjon langs Austerelva

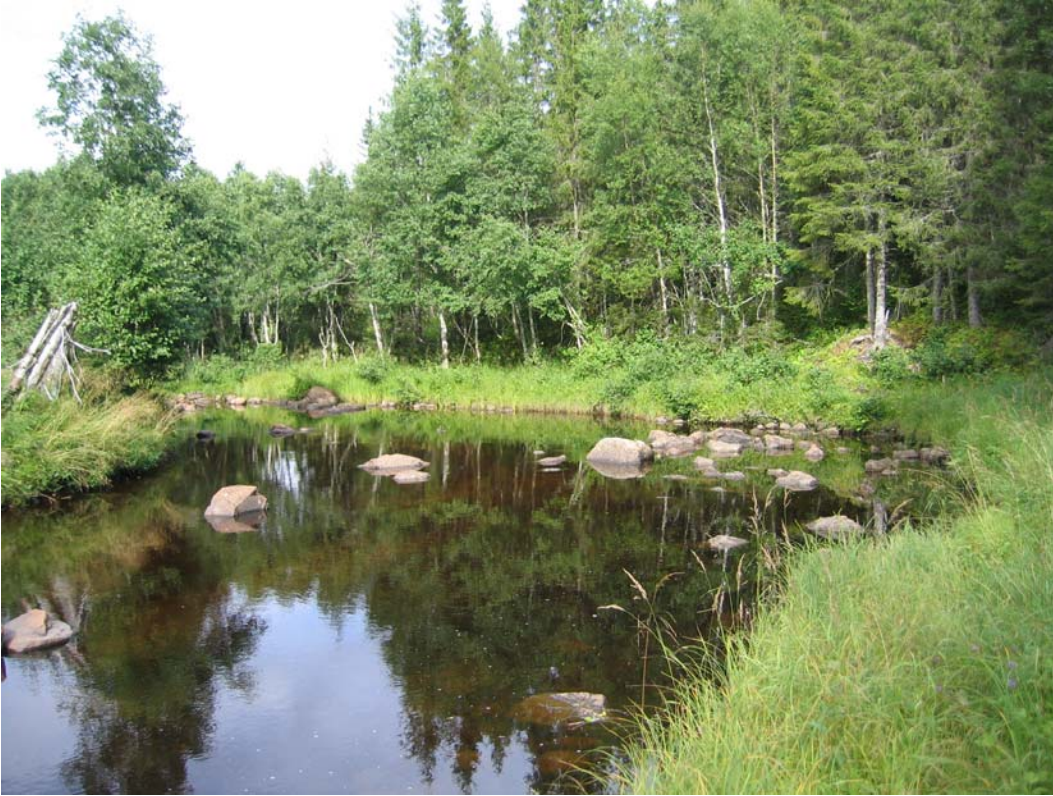
Bilde 3: Rolige forhold i yttersvingen

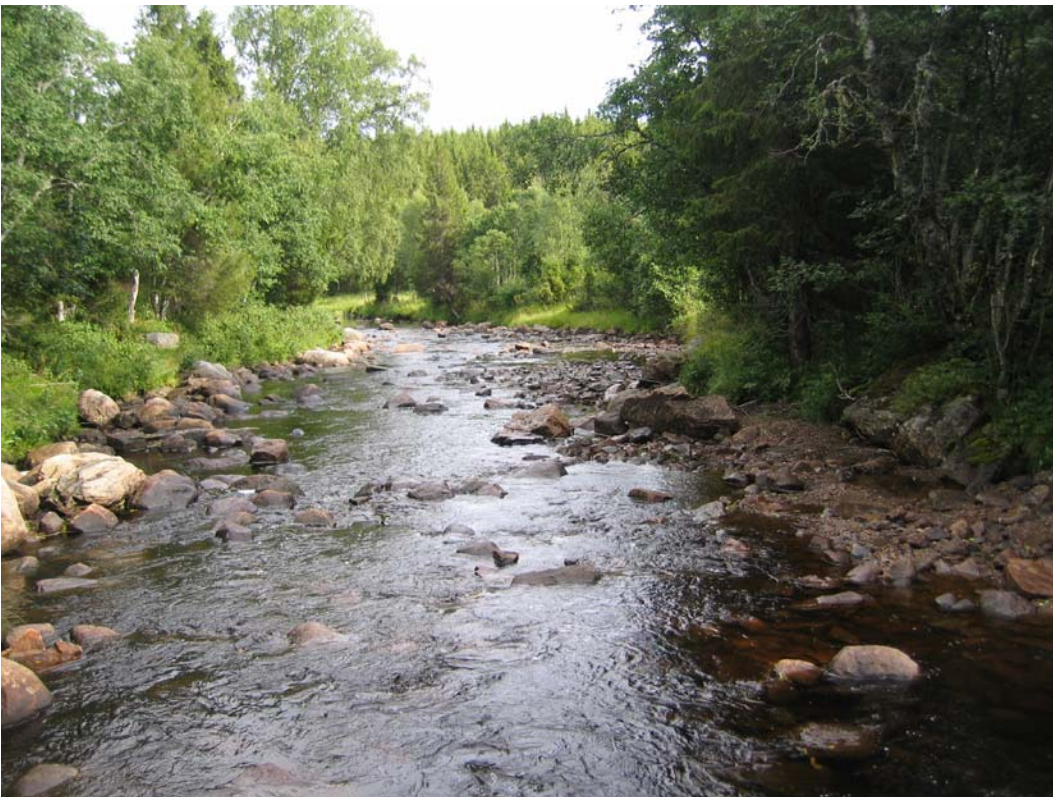
Bilde 4: Mye stor stein i elva

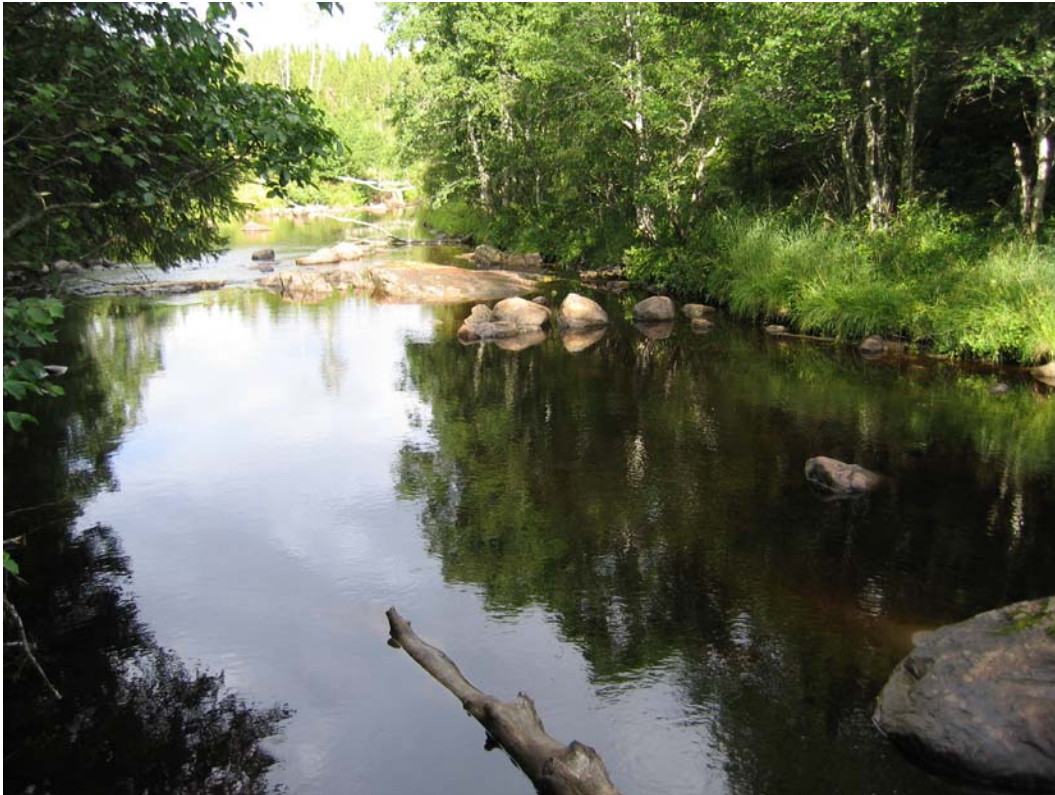
Bilde 5: Fjell i dagen, fungerer som en terskel

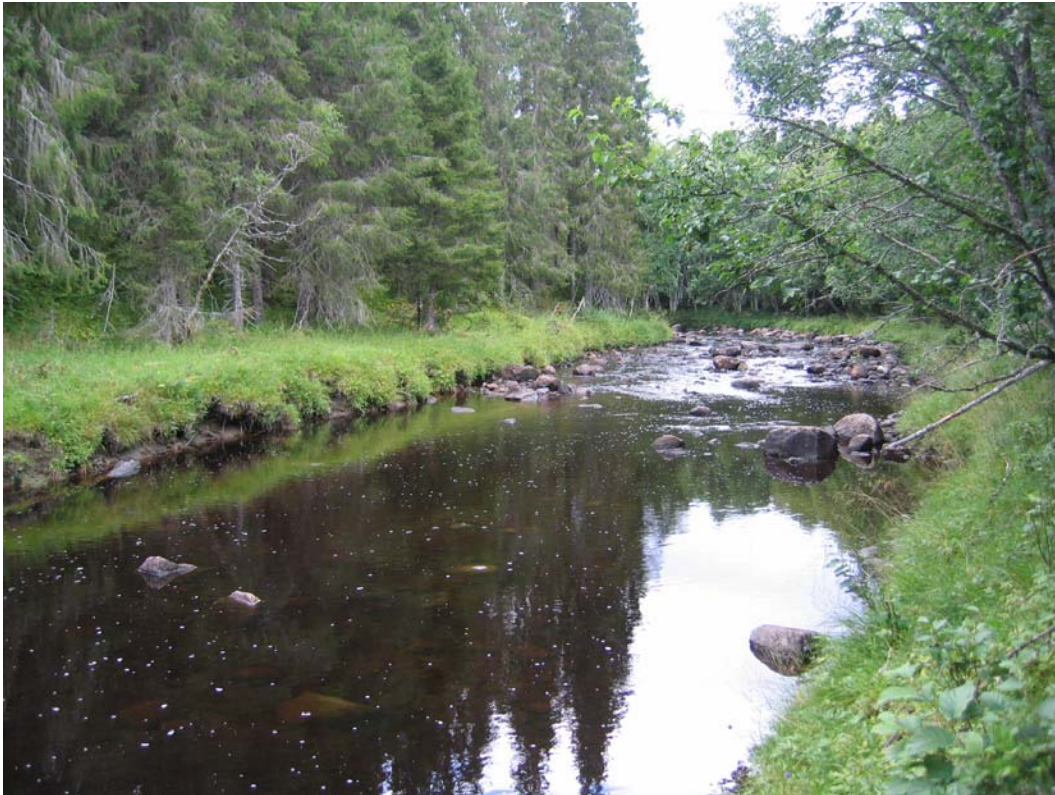
Bilde 7: Noe erosjon og bunnsenking langs høyre side av elva

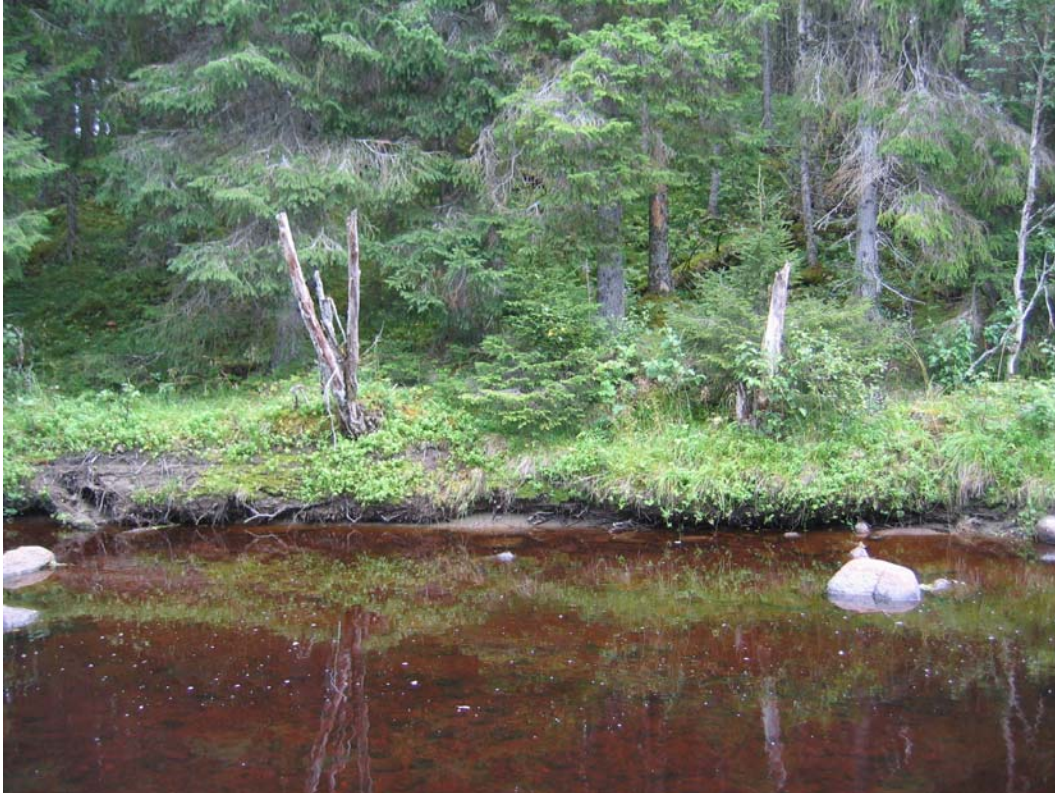
Bilde 9: Noe erosjon/litt erosjon
