Norges
vassdrags- og
energidirektorat

Klassifisering av kvikkleiresoner

Grong - del II

- Sonene nord for Grong sentrum

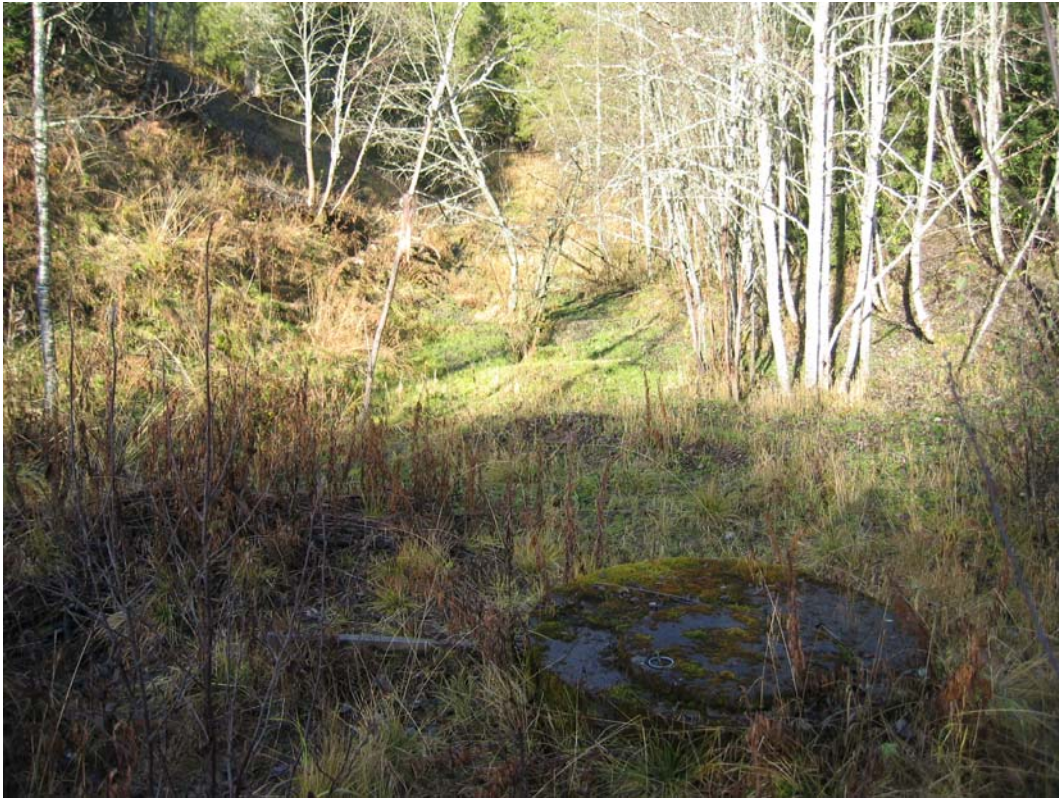
Bilde 5

Skravert område: Bekker lagt i rør i forbindelse med E6. Se kum på bilde 5.
