Norges
vassdrags- og
energidirektorat

Klassifisering av kvikkleiresoner

Levanger – Rapport 1

Klassifisering av kvikkleiresoner i Levanger kommune – Rapport 1

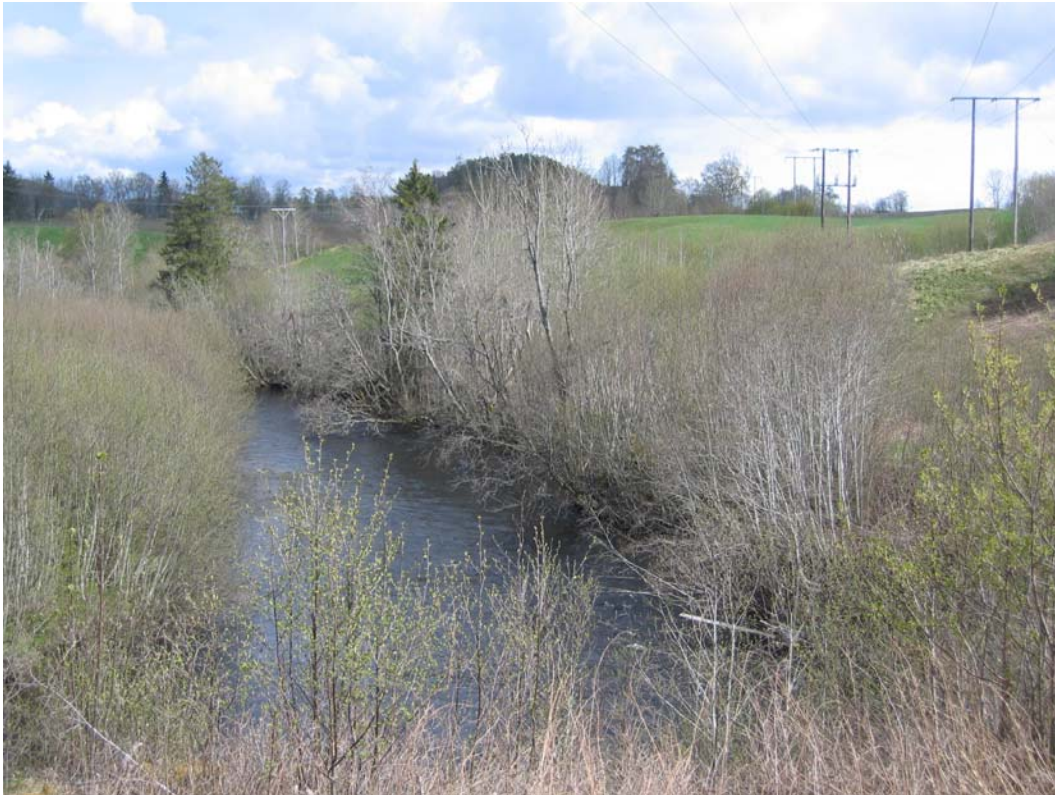
Bilde 1: Litt erosjon

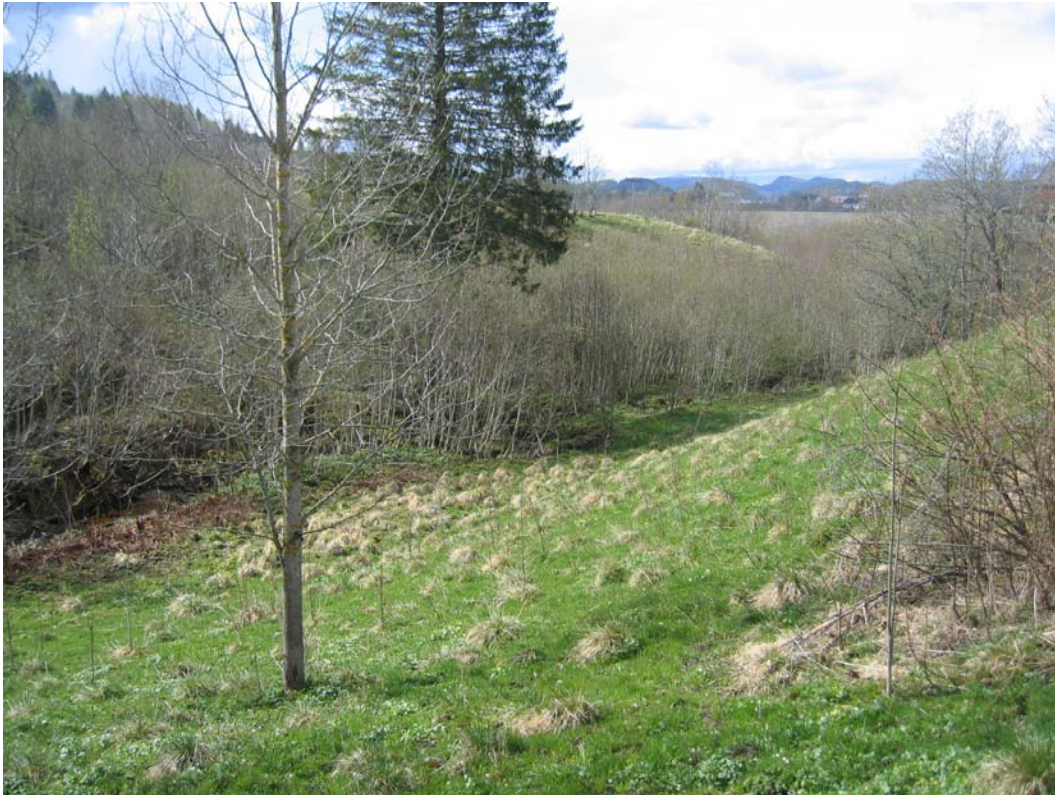
Bilde 3: Litt erosjon med noe erosjon/aktiv erosjon noen plasser

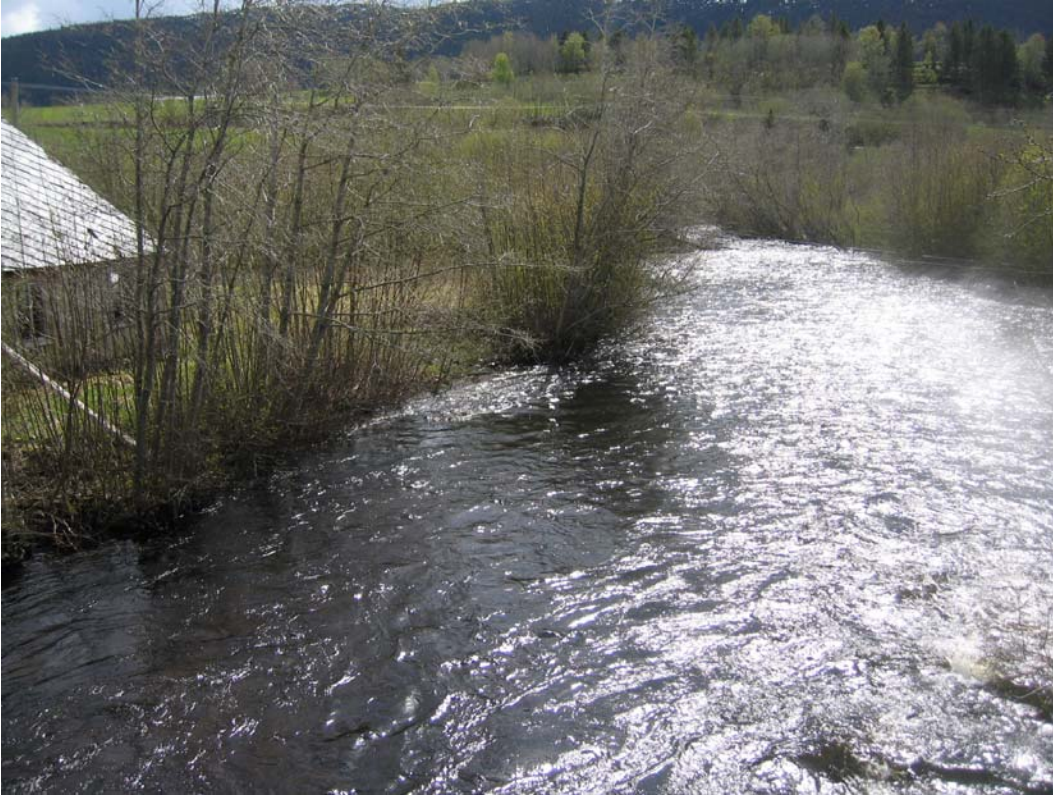
Bilde 5: Litt erosjon

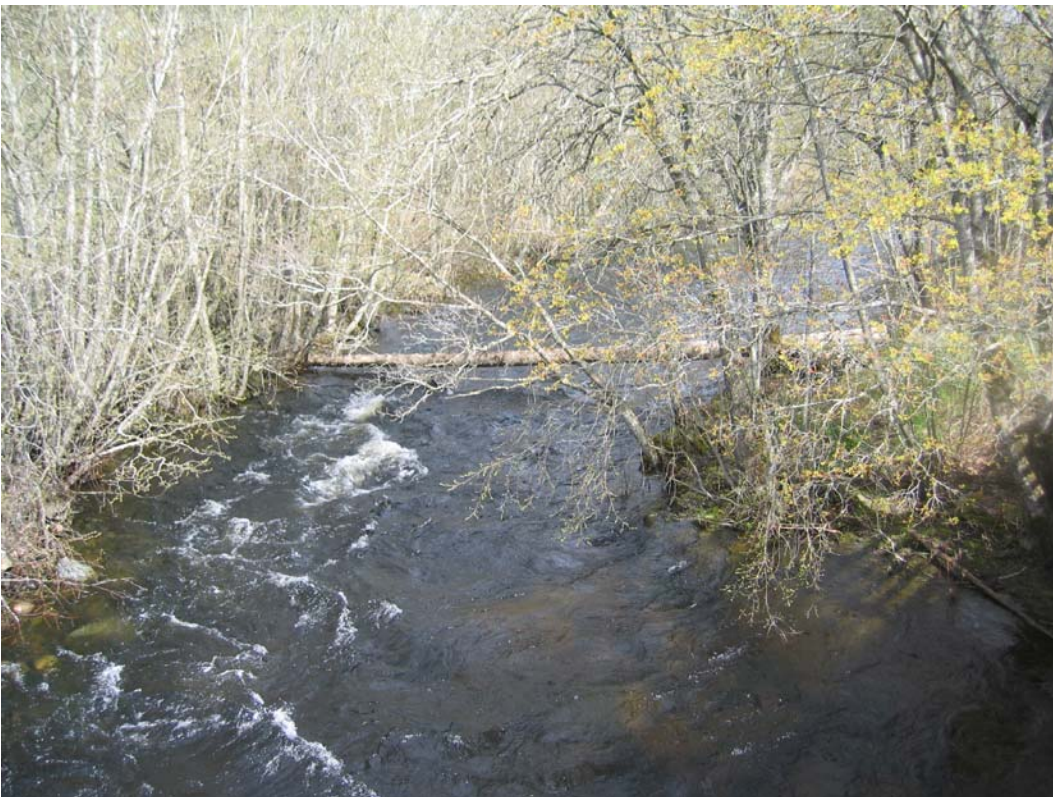
Bilde 6: Litt erosjon

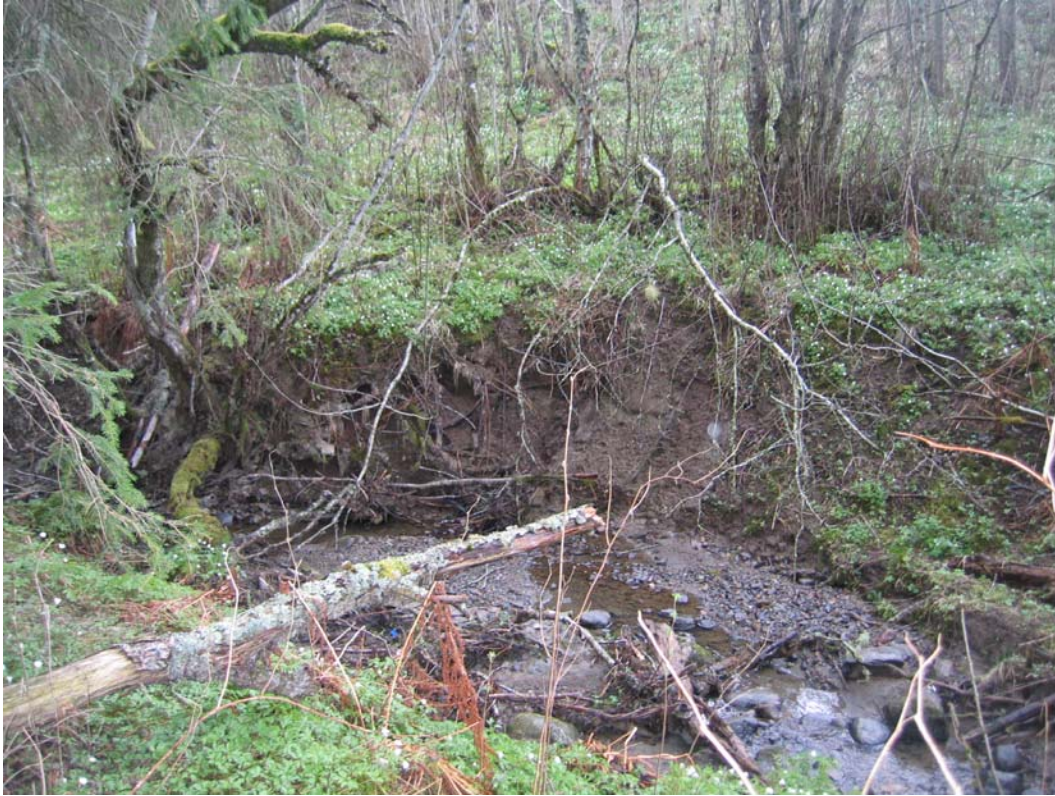
Bilde 5: Aktiv erosjon.

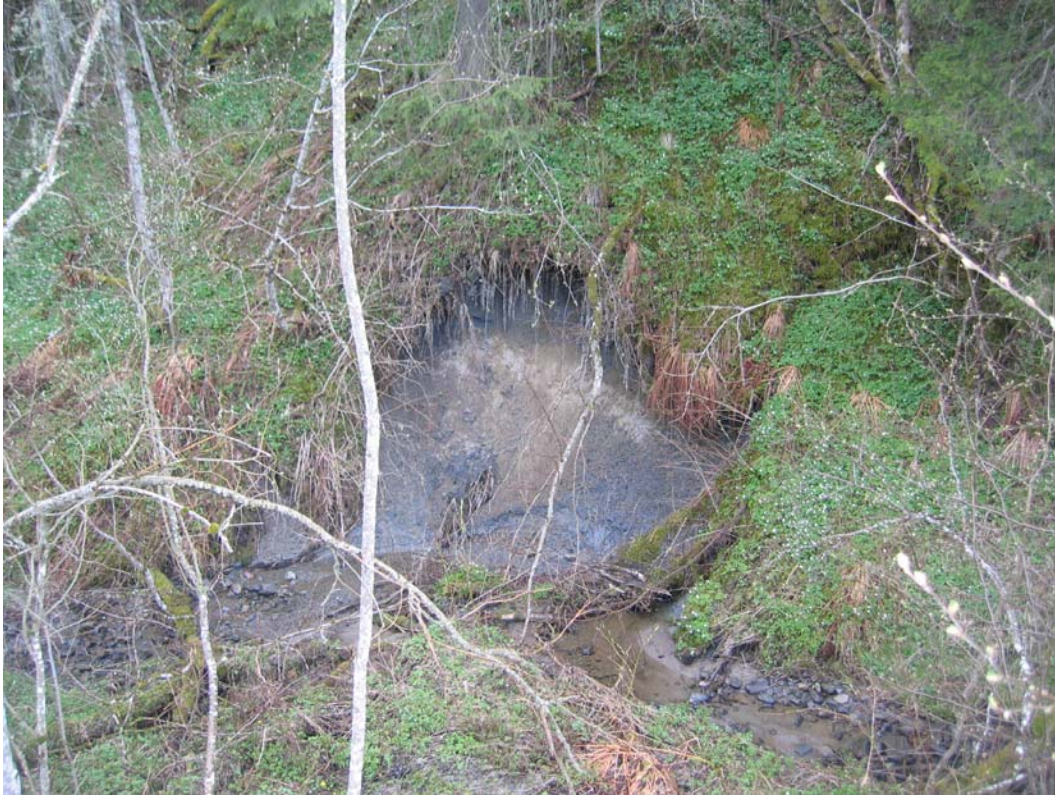
Bilde 7: Aktiv erosjon, åpen leire. NB! Nedstrøms kvikkleiresonen.

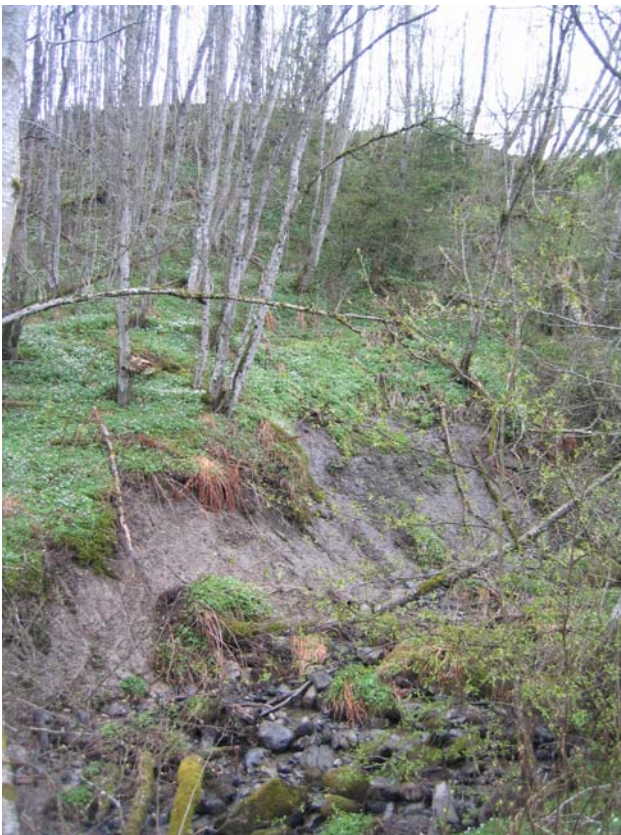
Bilde 8: Aktiv erosjon. NB! Nedstrøms kvikkleiresonen

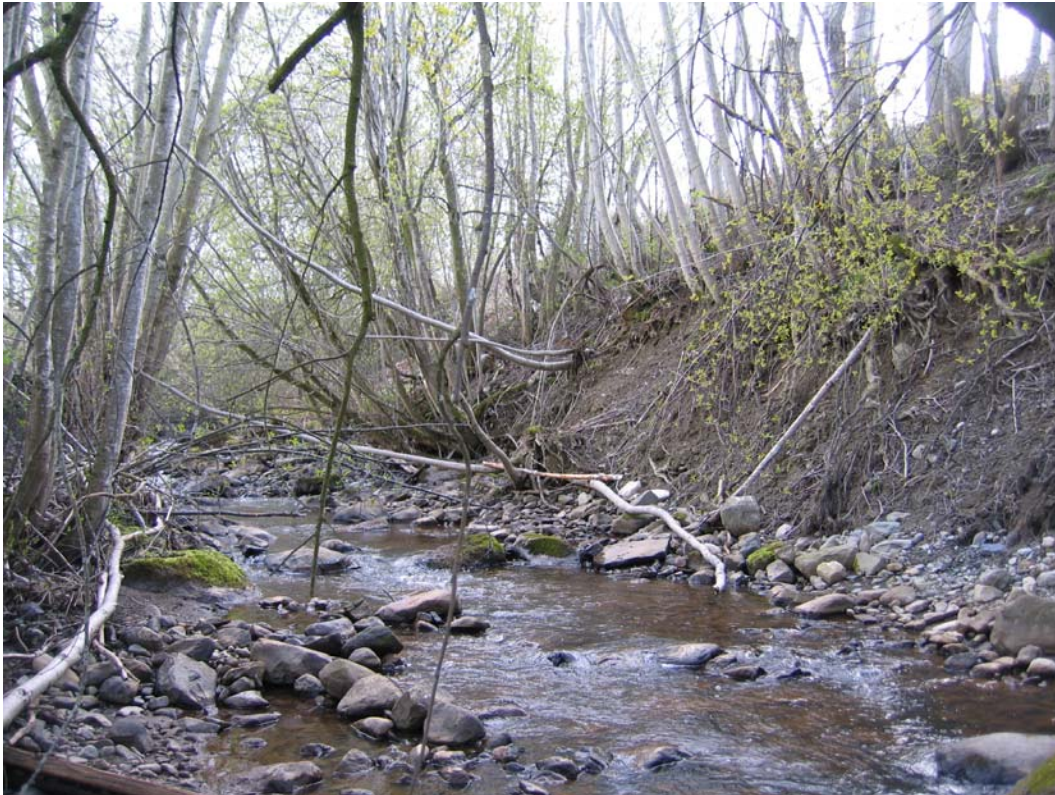
Bilde 3: Noe erosjon

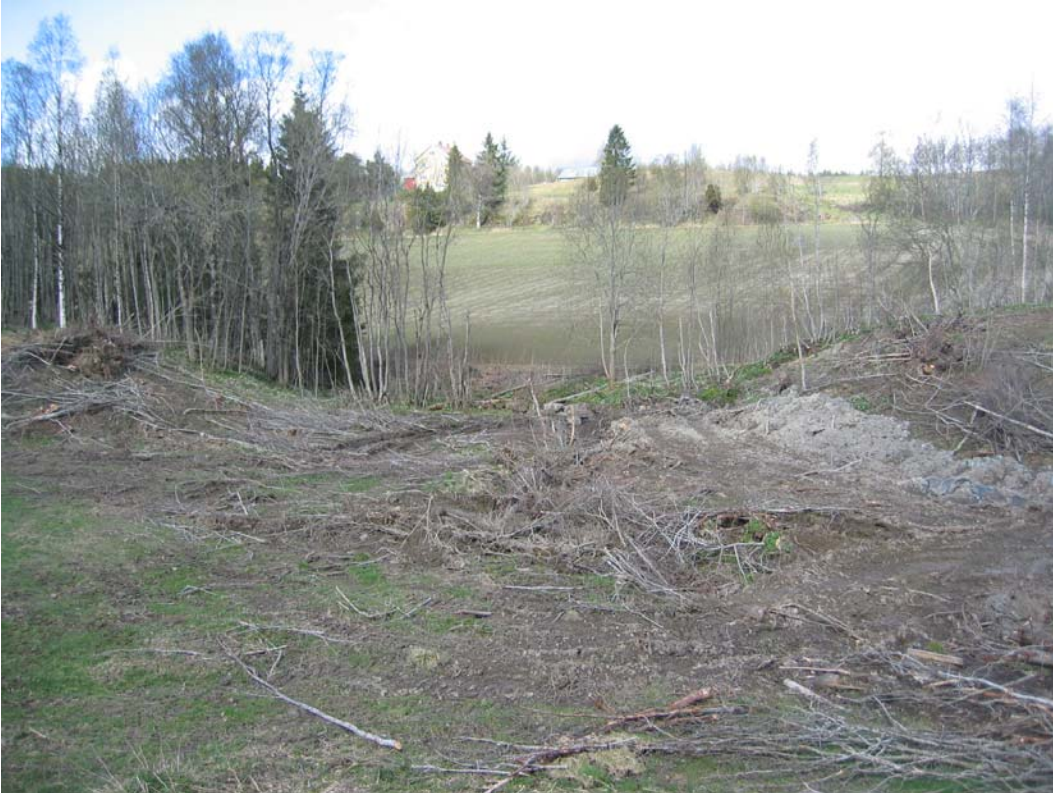
Bilde 1: Bekkelukking. Bekken har blir åpen rett før trærne.

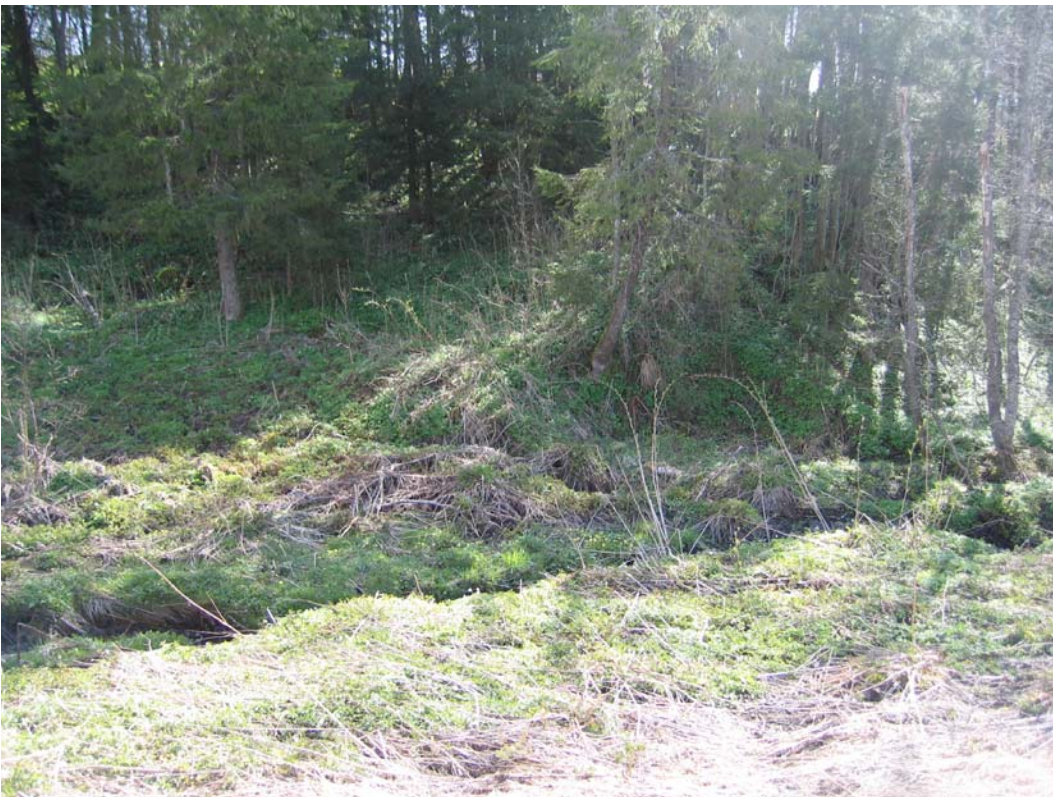
Bilde 2: Litt erosjon, bunnsenkning ca 0,5 m.

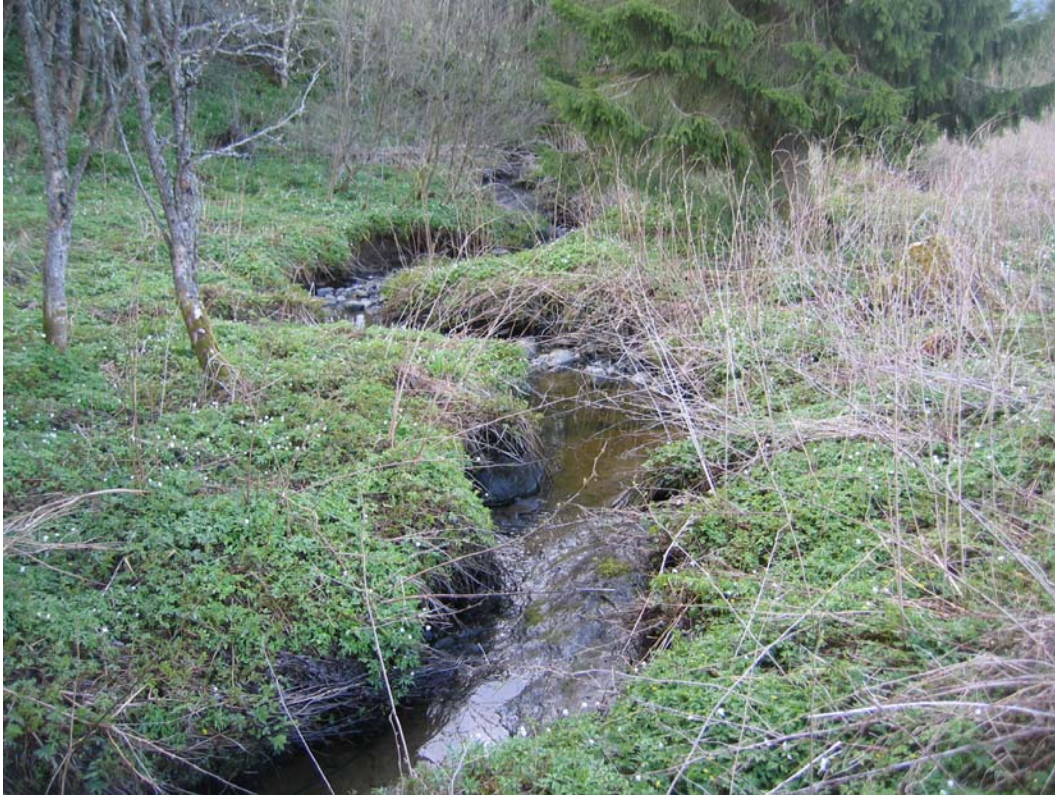
Bilde 3: Litt erosjon, bunnsenkning ca 0,5 m.

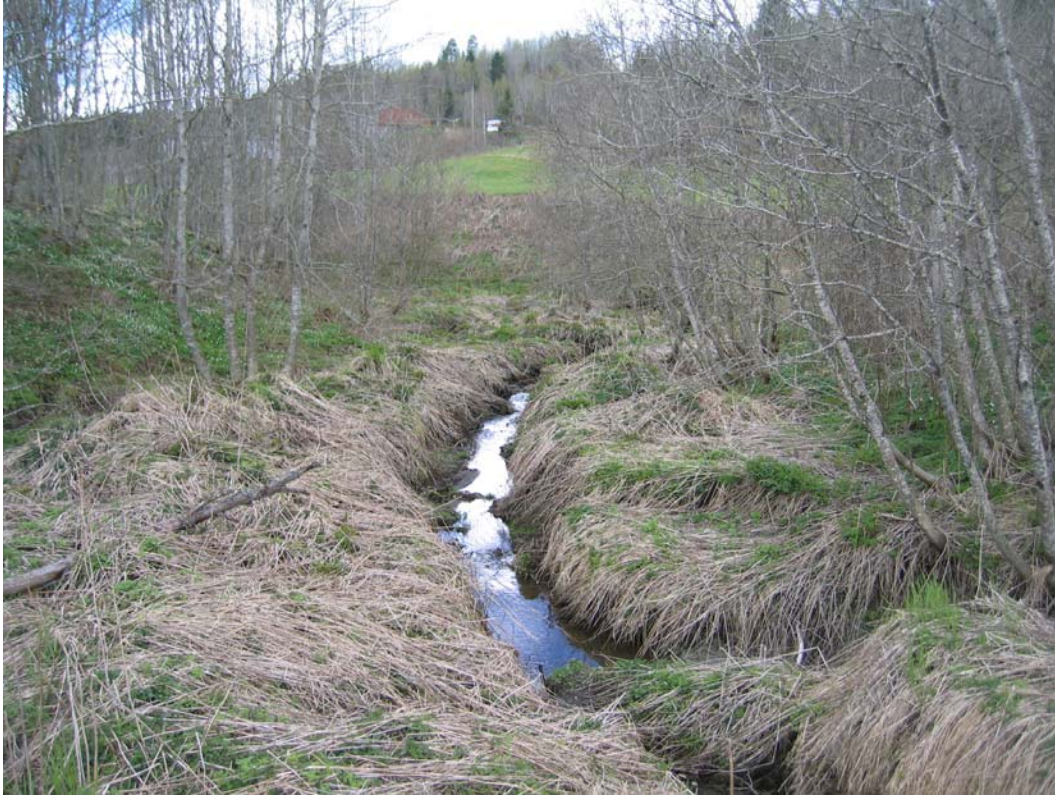
| Faktor | Observasjon/beskrivelse | Kategori (sett x) | |
|---|--|---|---|
| Erosjon | Det pågår litt erosjon i bekken som har ført til en bunnsenking på ca 0,5 m. Bilde 2 viser et gammelt ras ca 5-10 m fra bekken. Bekkebunnen består av grus og silt. Det er lite sig i skråningene ned mot bekken. Se kart og bilder. | Aktiv | |

Bilde 1: Litt erosjon, bunnsenking ca 0,5 m.

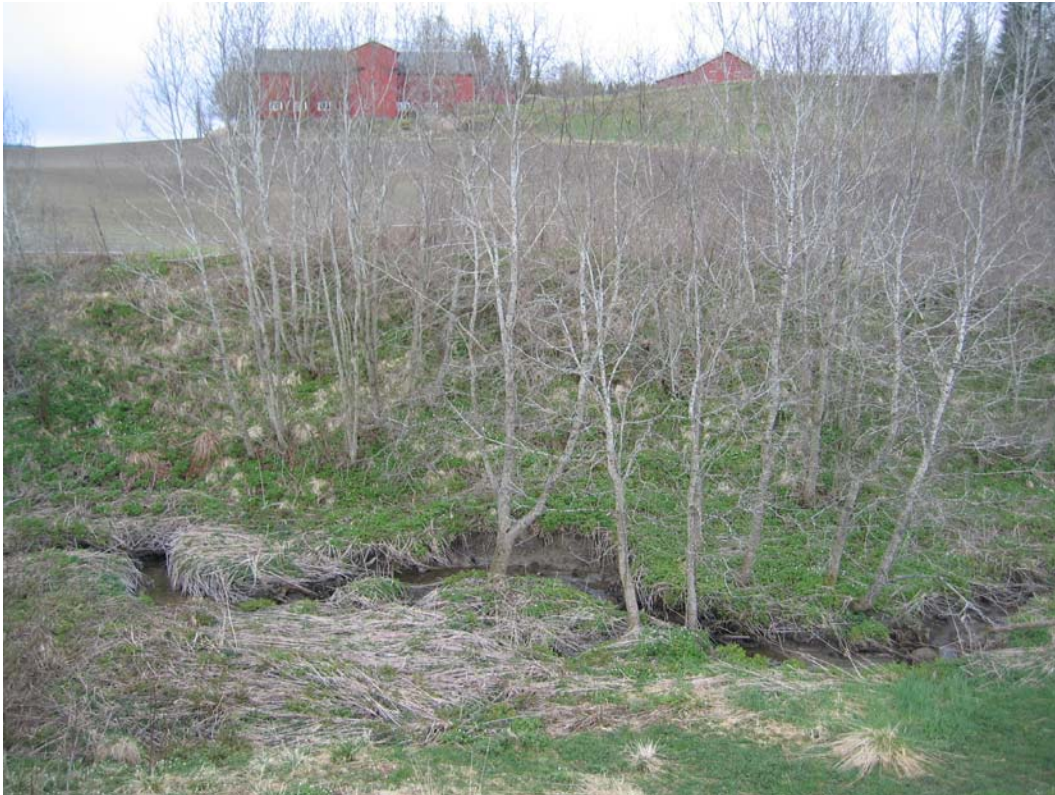
Bilde 3: Litt erosjon, bunnsenking ca 0,5 m.

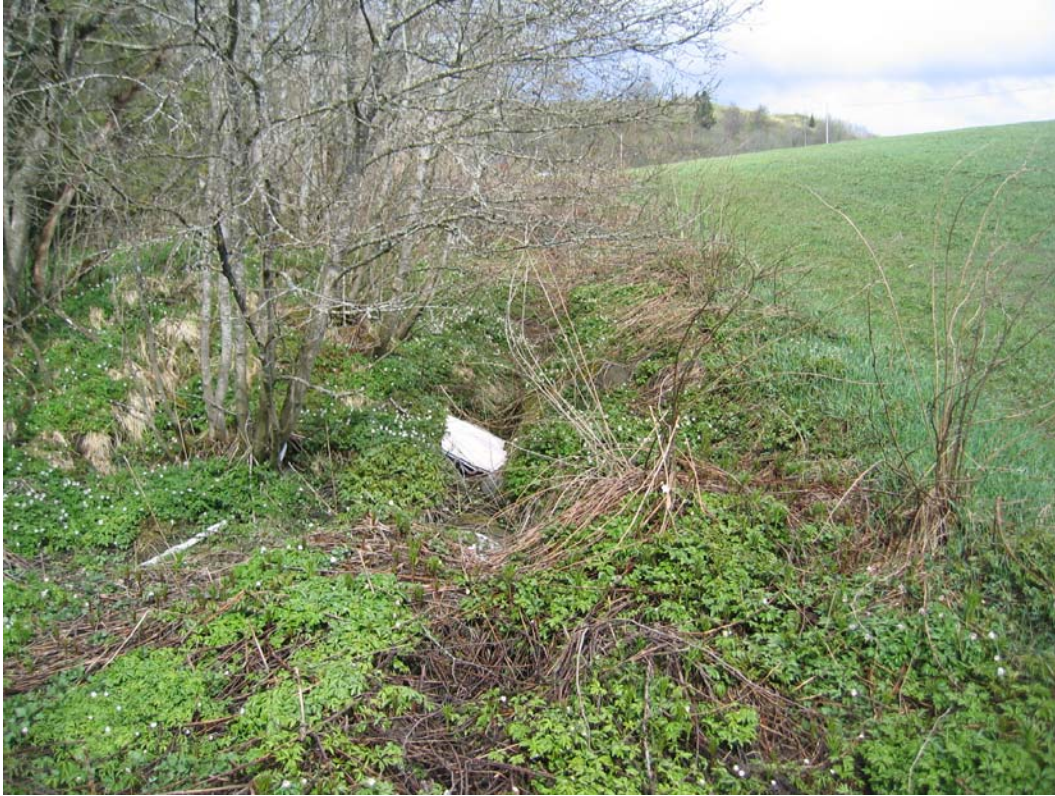
Bilde 1: Liten bekk, ingen erosjon.

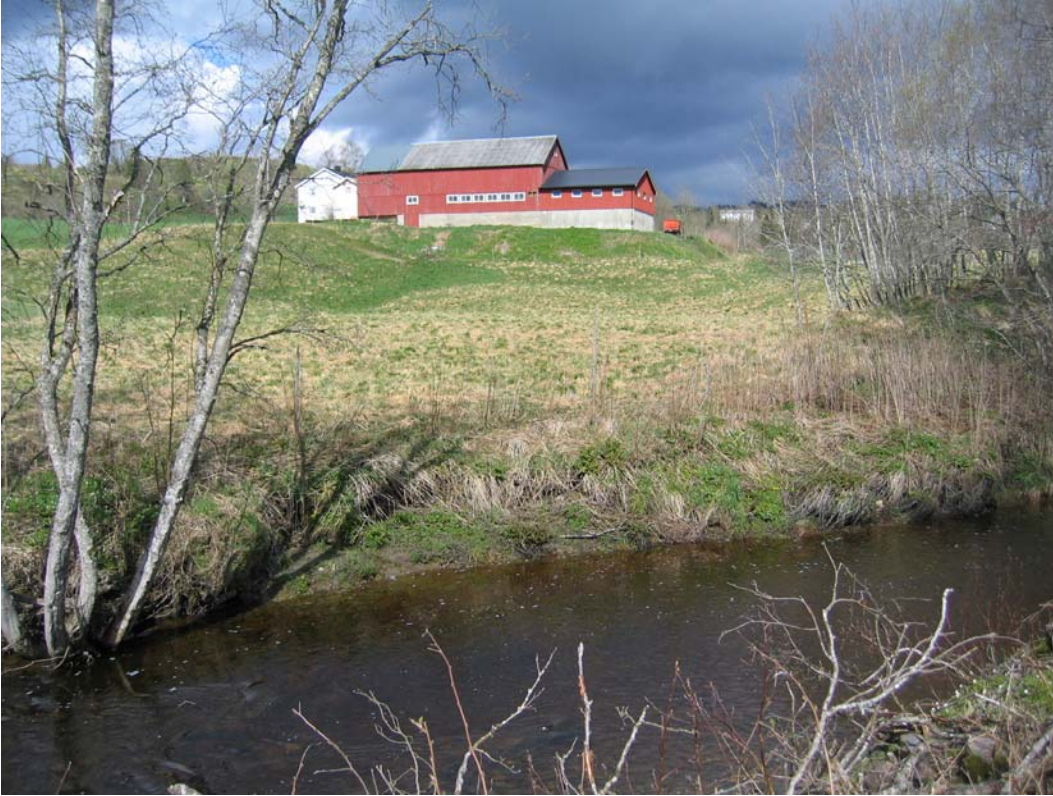
Bilde 3: Litt erosjon, bunnsenking ca 0,5 m.

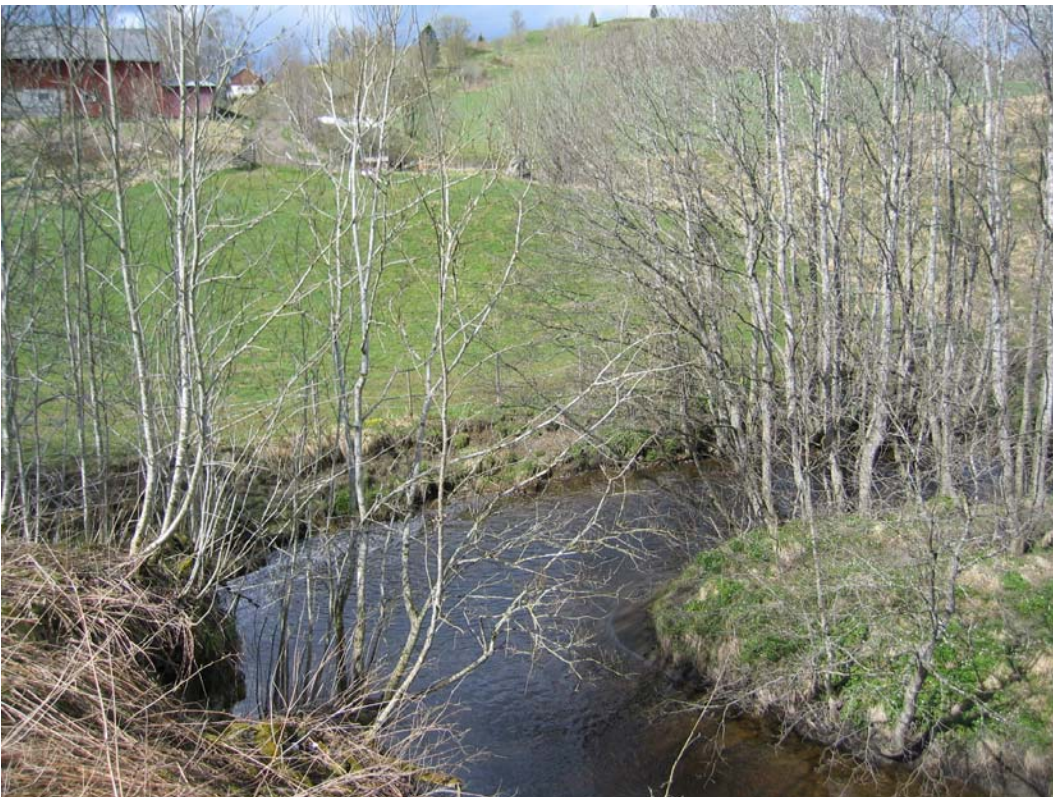
Bilde 4: Litt erosjon, bunnsenking ca 0,5 m.

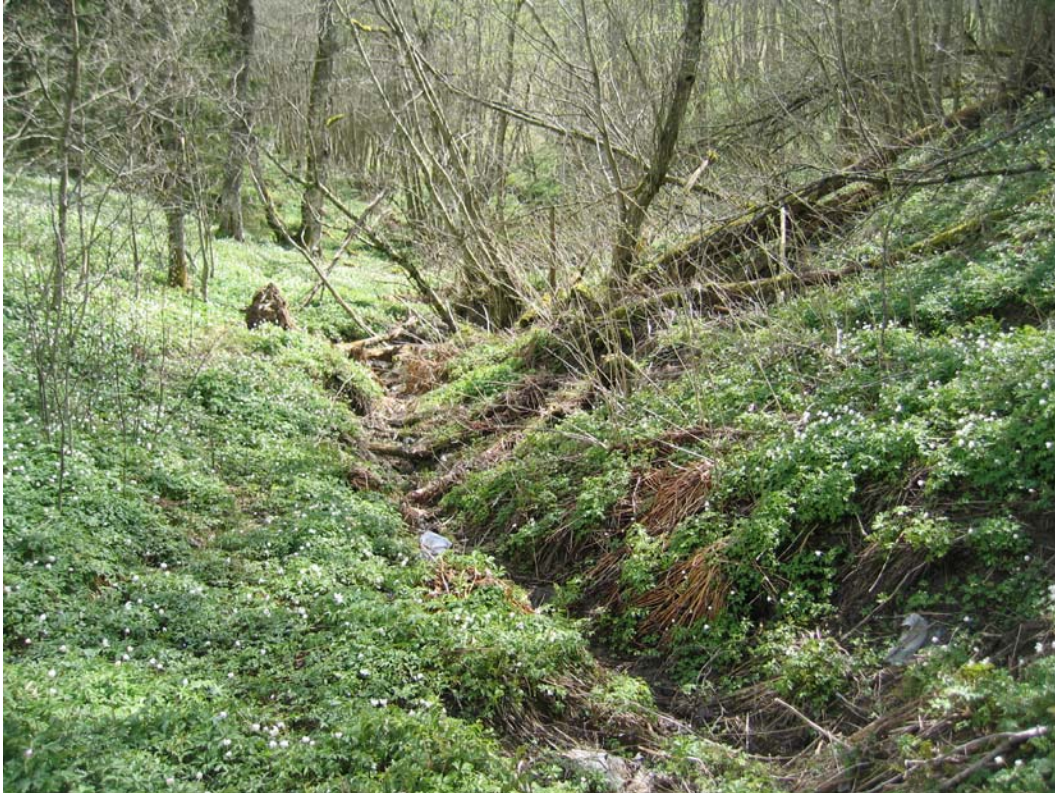
Bilde 5: Litt erosjon.

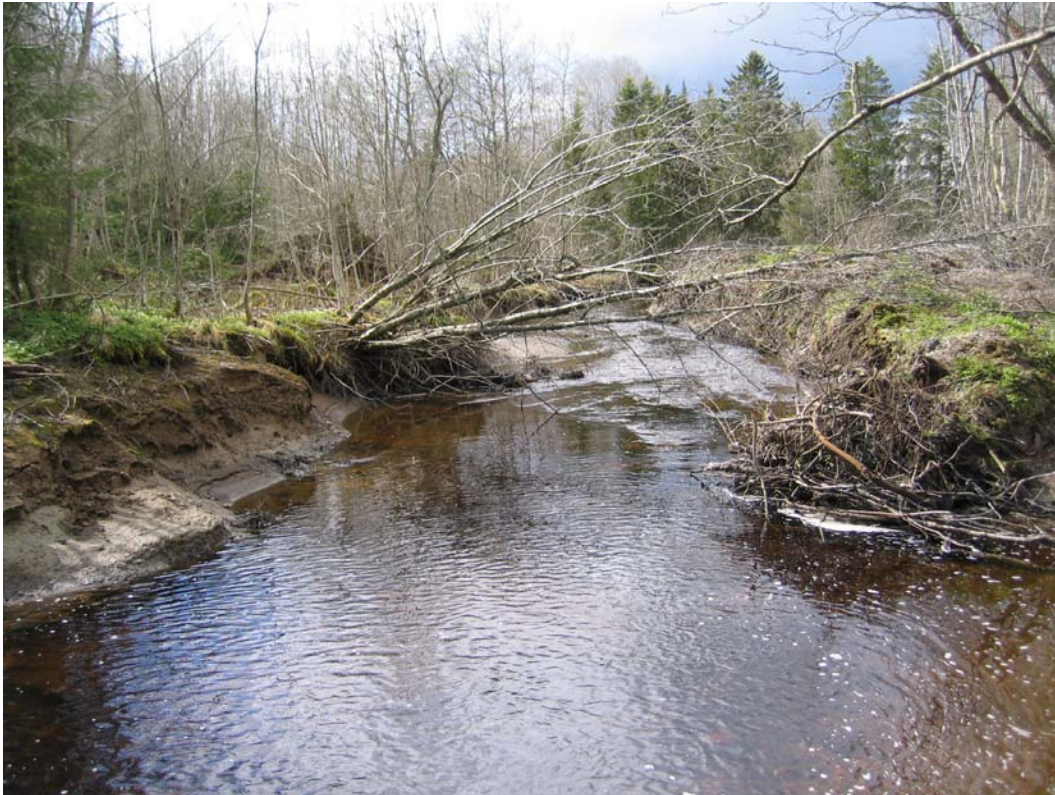
Bilde 1: Aktiv erosjon i elva, men rolige forhold langs høyre elveskråning.

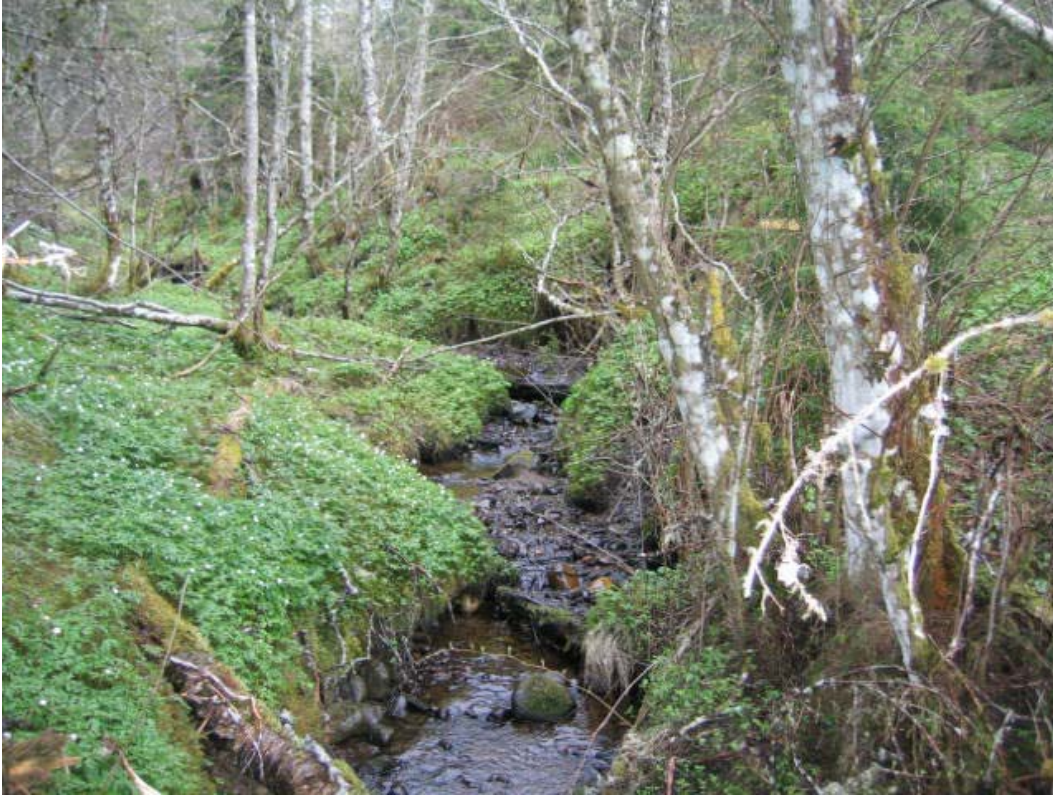
Bilde 1: Noe erosjon (litt erosjon). Ikke synlig leire i bekken.

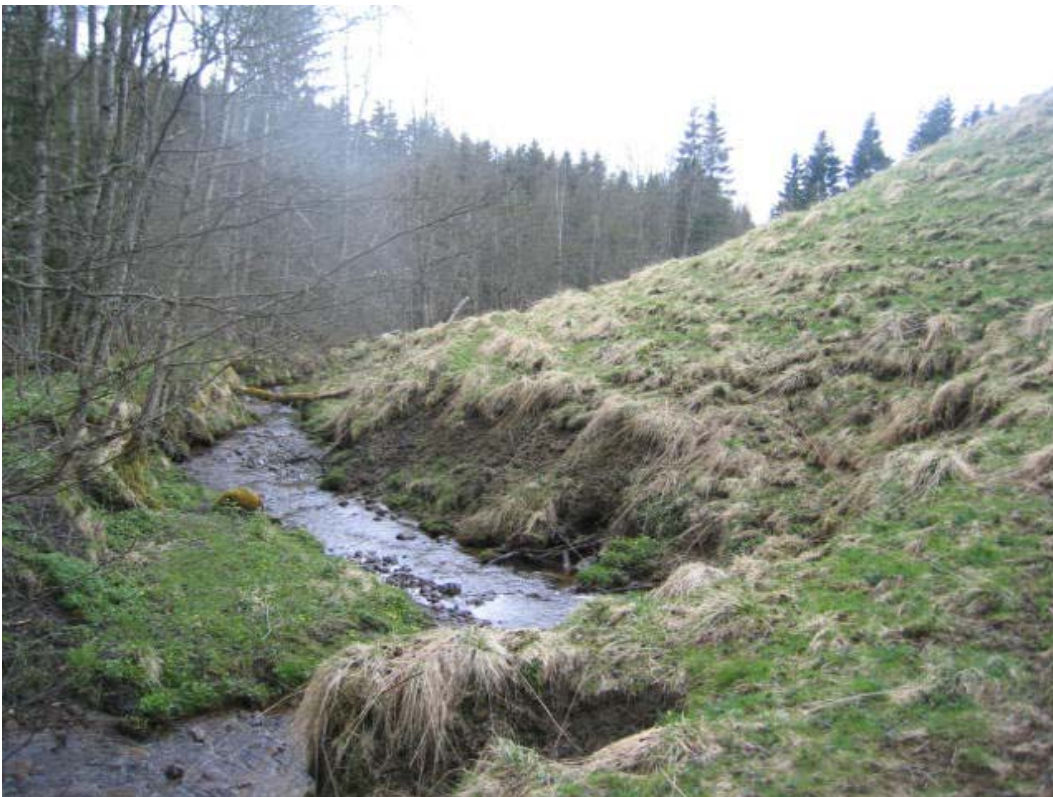
Bilde 2: Aktiv erosjon, men rolige forhold generelt i skråningen.

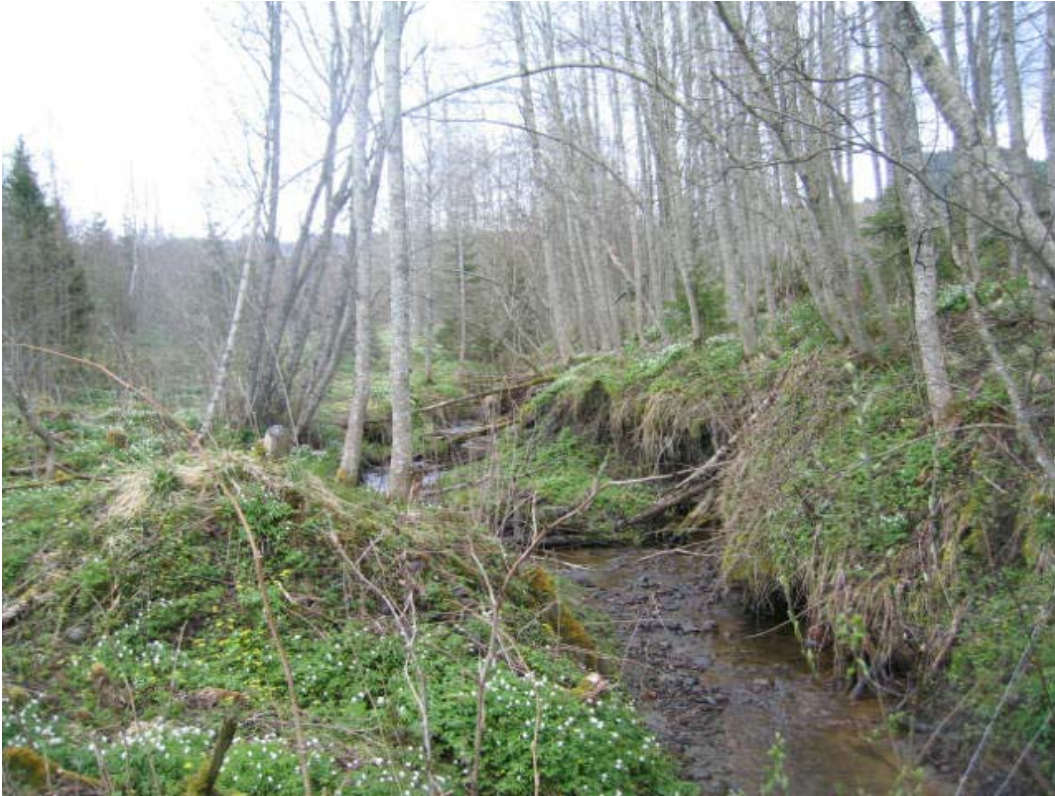
Bilde 3: Noe erosjon.

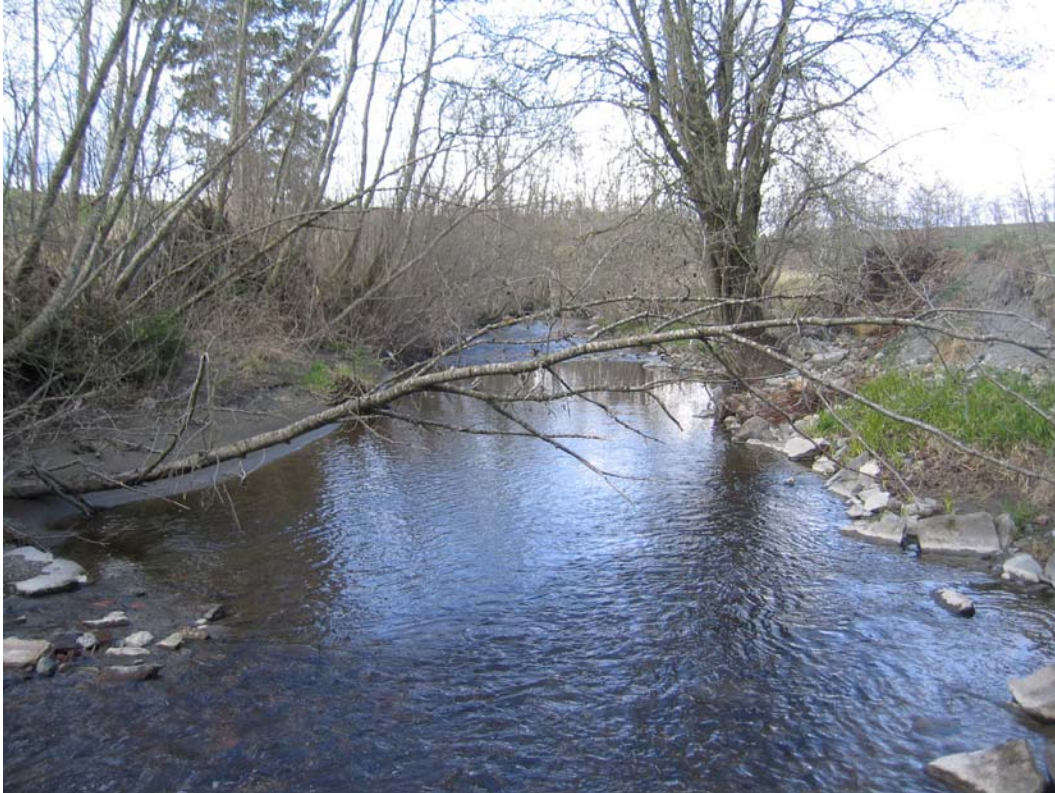
Bilde 1: Noe erosjon nedstrøms fylkesveien

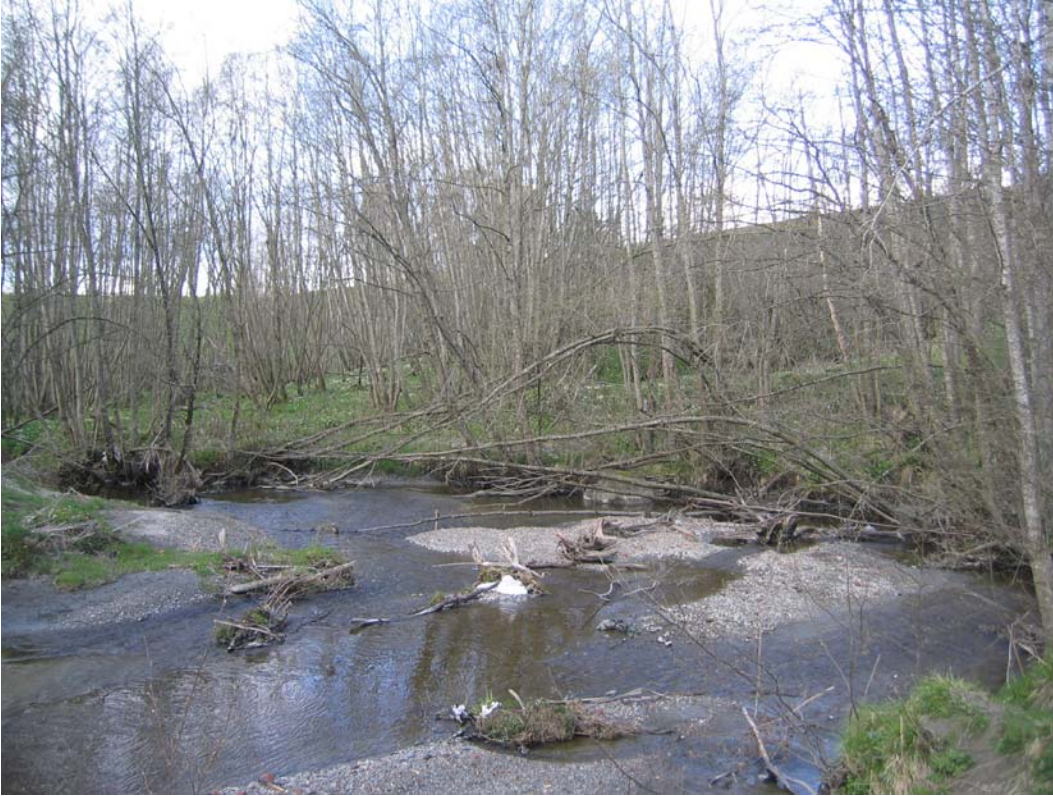
Bilde 5: Noe erosjon nedstrøms rasområdet

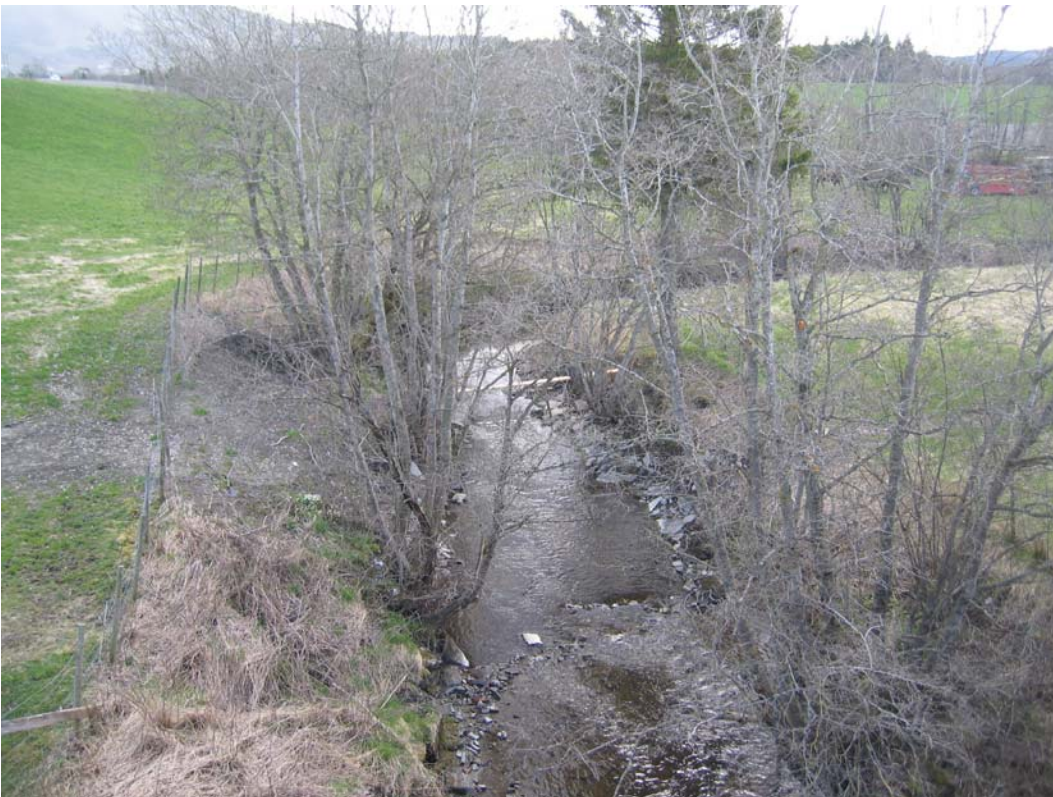
Bilde 6: Noe erosjon oppstrøms fylkesveien

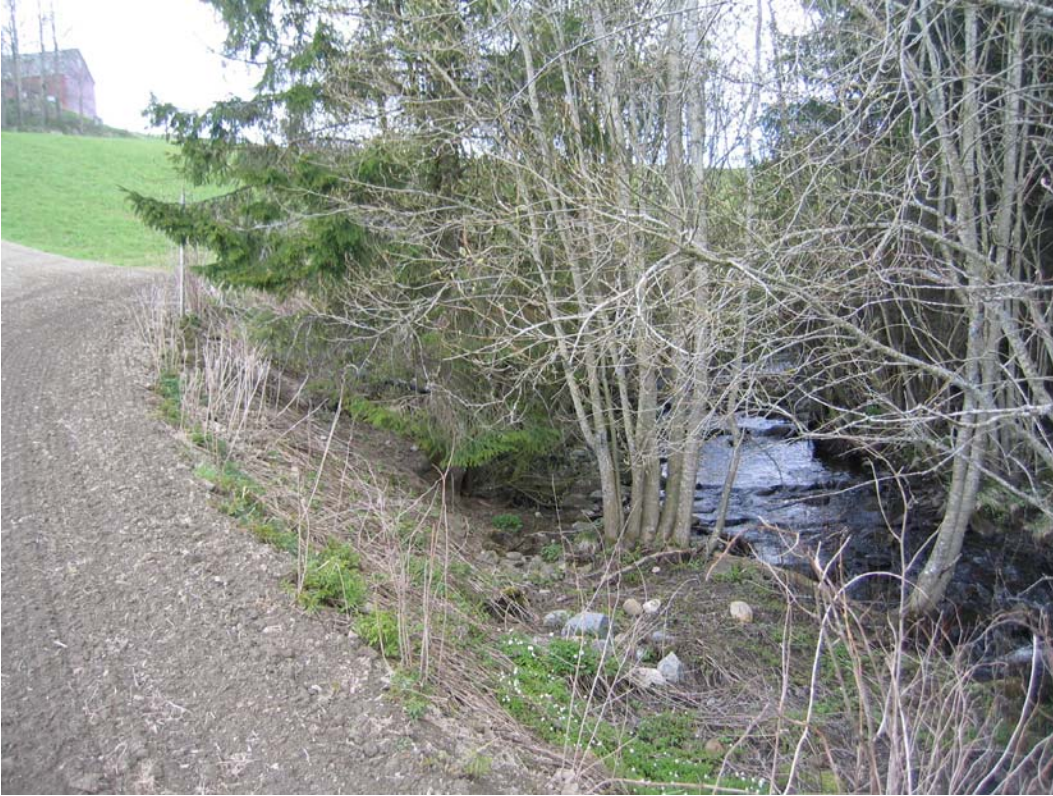
Bilde 1: Litt erosjon

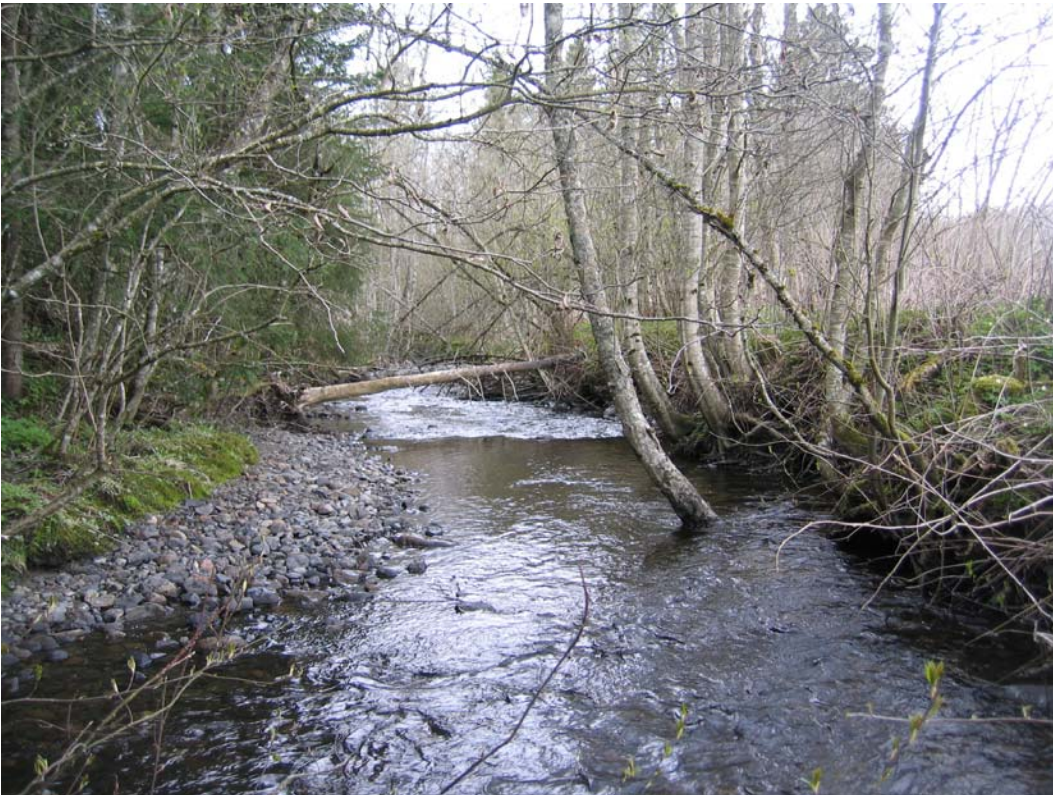
Bilde 2: Litt erosjon/noe erosjon

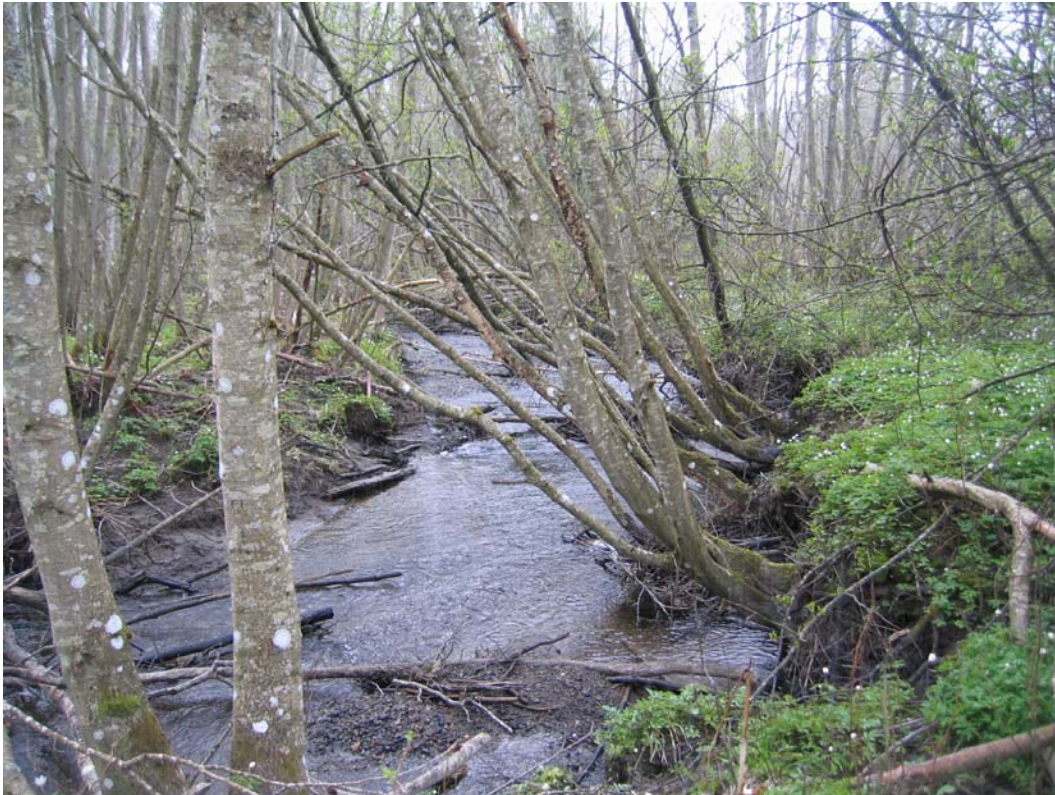
Bilde 3: Noe erosjon
