Klassifisering av kvikkleiresoner

Steinkjer kommune – Rapport 1:

Sonene vest i kommunen

Dato: 22.12.2005	Saksbehandler: Geir B. Hagen
Revidert:	Ansvarlig: Mads Johnsen
Kommune: Steinkjer	NVE Region Midt-Norge
Fylke: Nord-Trøndelag	Vestre Rosten 81, 7075 TILLER
Vassdragsnr.: 128/129	Tlf.: 72 89 65 50 Faks: 72 89 65 51

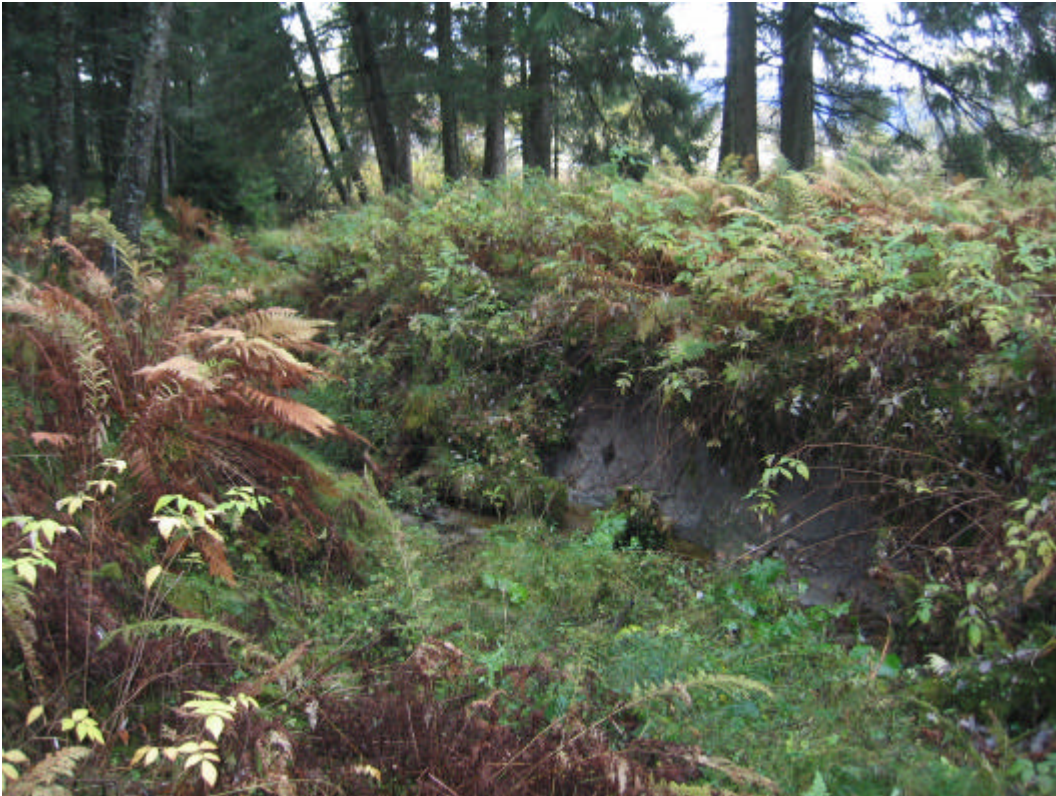
Faktor	Observasjon/beskrivelse	Kategori (sett x)	
Erosjon	I bekken øverst i sonen pågår det aktiv erosjon på den nederste strekningen av bekken, se bilde 1 og 2. Bunnsenking ca 1,5 m, og bekkebunnen består av stein, sand og leire. Lengre opp i bekken pågår det litt erosjon, se bilde 3. I bekken sørvest i sonen pågår det litt erosjon, se kart og bilde 4-7. Bekkebunnen består av stavn og grus. Bilde 8 viser litt erosjon og stabil skråning.	Aktiv	
		Noe	
		Litt	X
		Ingen	
Inngrep	Bakkeplanering, drenering og bekkelukking.	Stort	
		Noe	X
		Lite	
		Ingen	
Flombølge/ oppdemming		Alvorlig	
		Middels	
		Liten	X
		Ingen	
Andre forhold	Det pågår aktiv erosjon over en kort strekning i den øverste bekken over en strekning med lite fall. Hovedinntrykket i denne sonen er litt erosjon.

Bilde 1: Aktiv erosjon

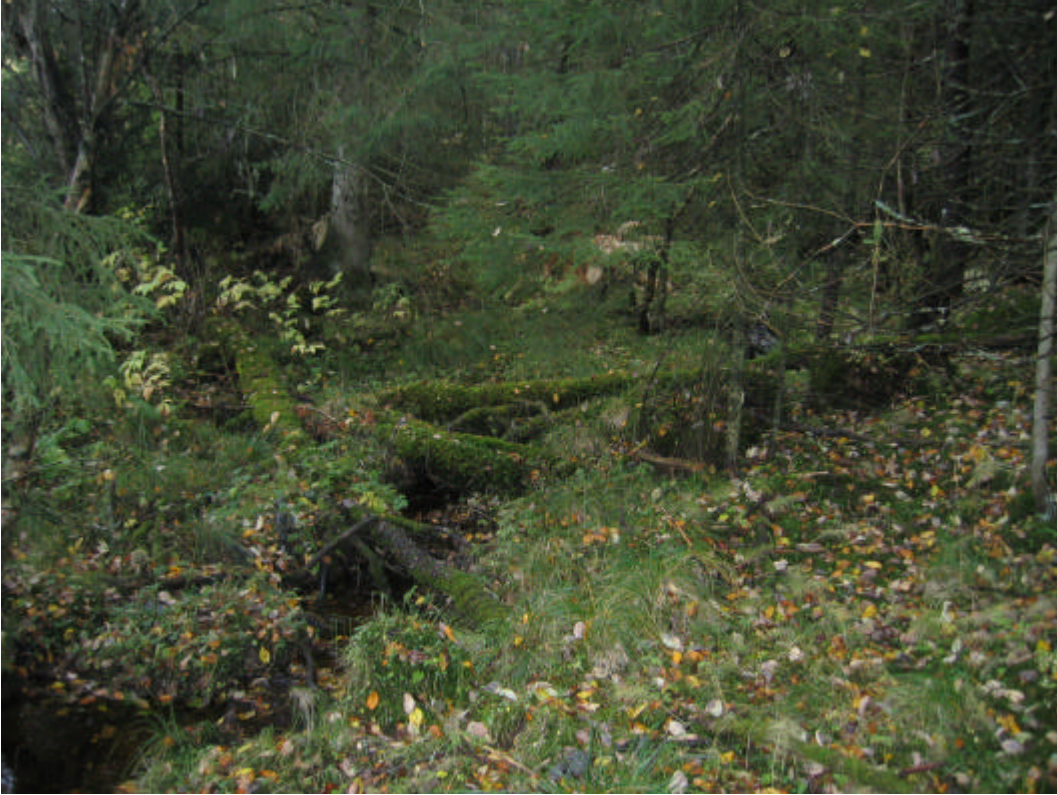
Bilde 3: Litt erosjon

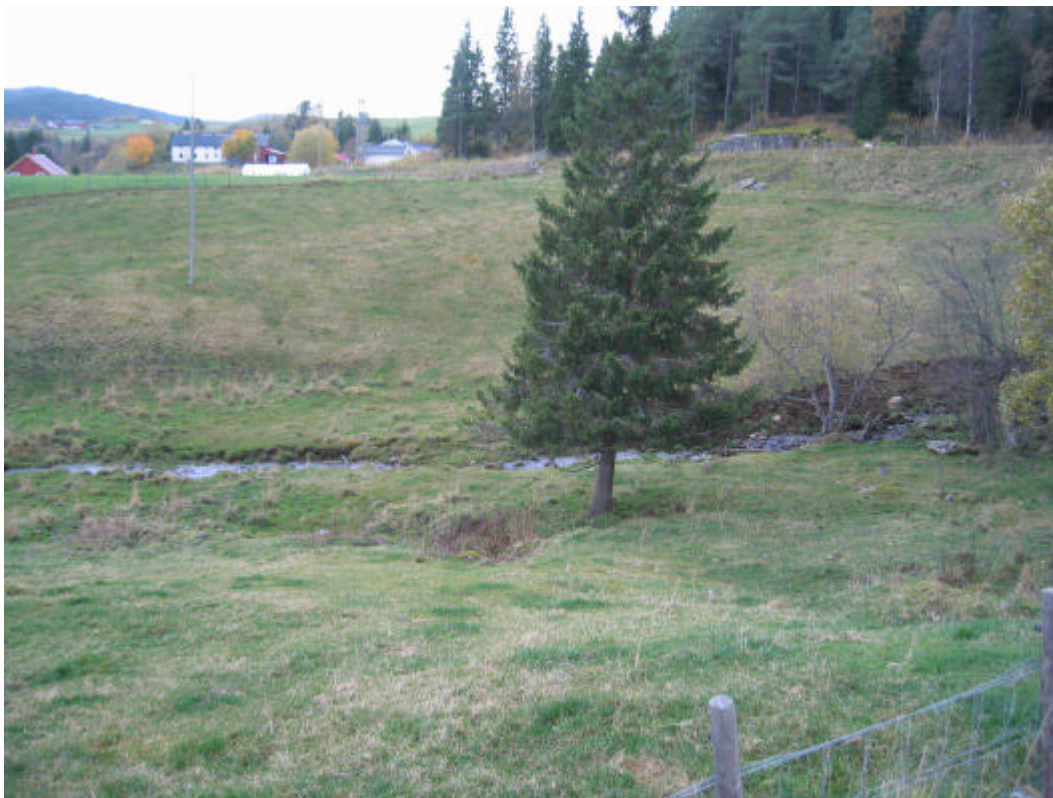
Bilde 5: Litt erosjon

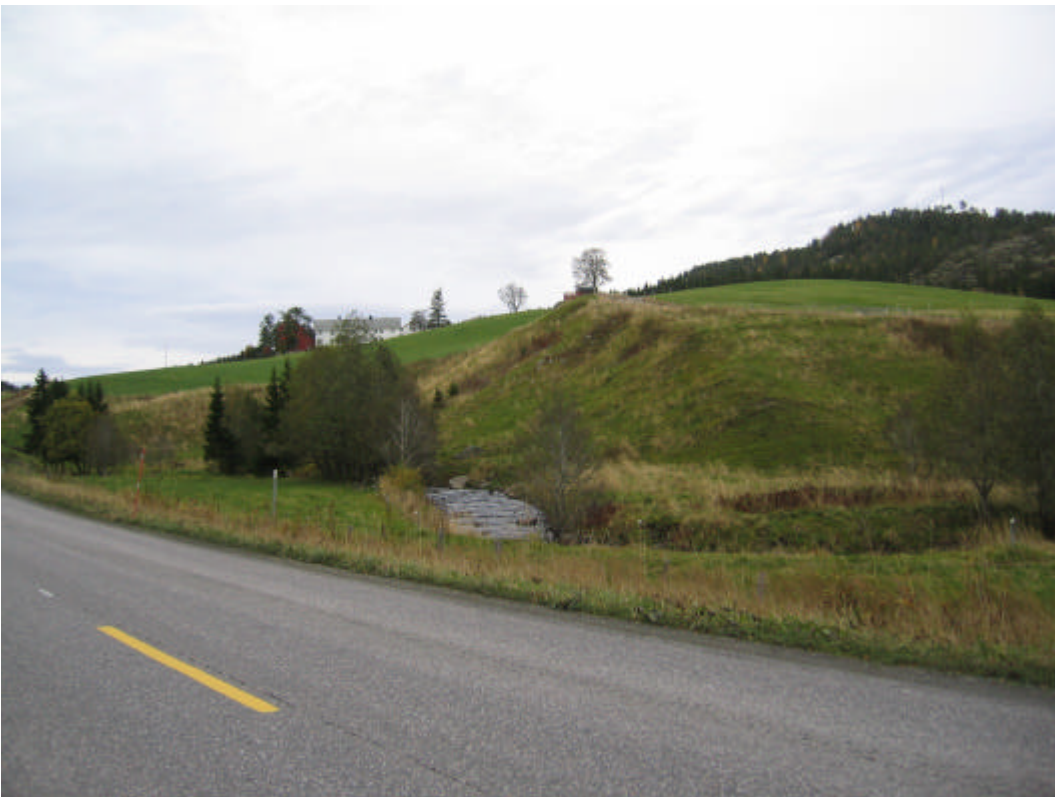
Bilde 8: Litt erosjon, stabil skråning

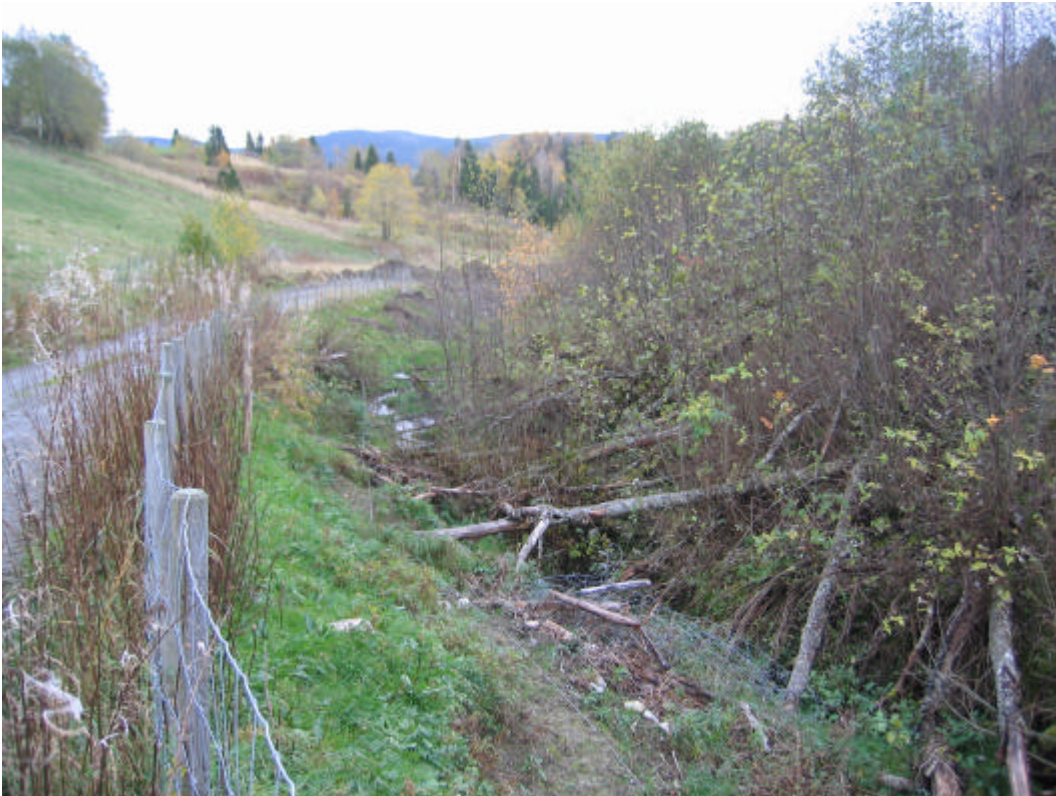
Bilde 1: Litt erosjon

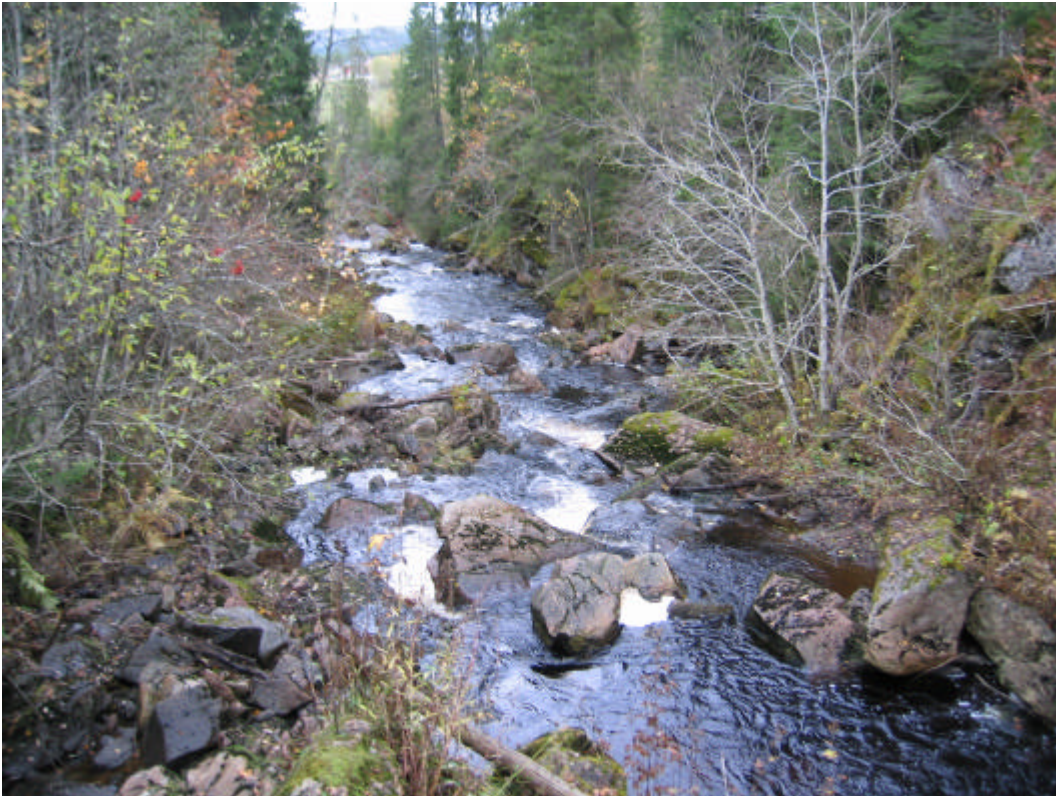
Bilde 3: Fjell

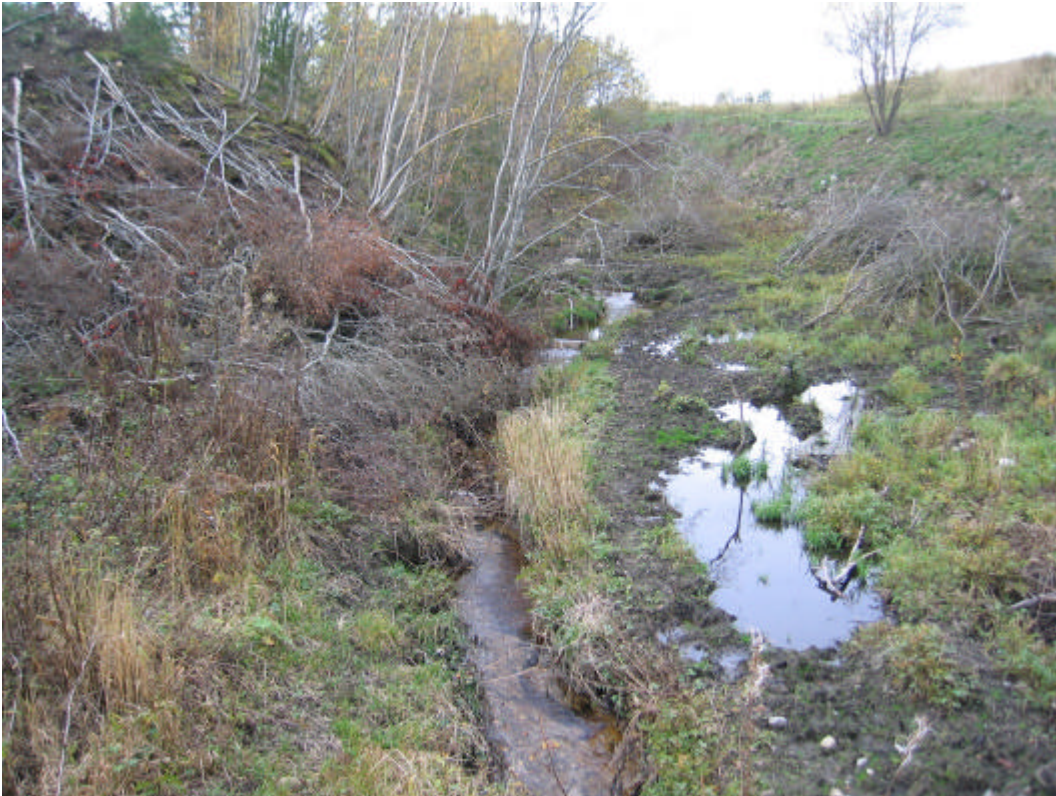
Bilde 5: Litt erosjon

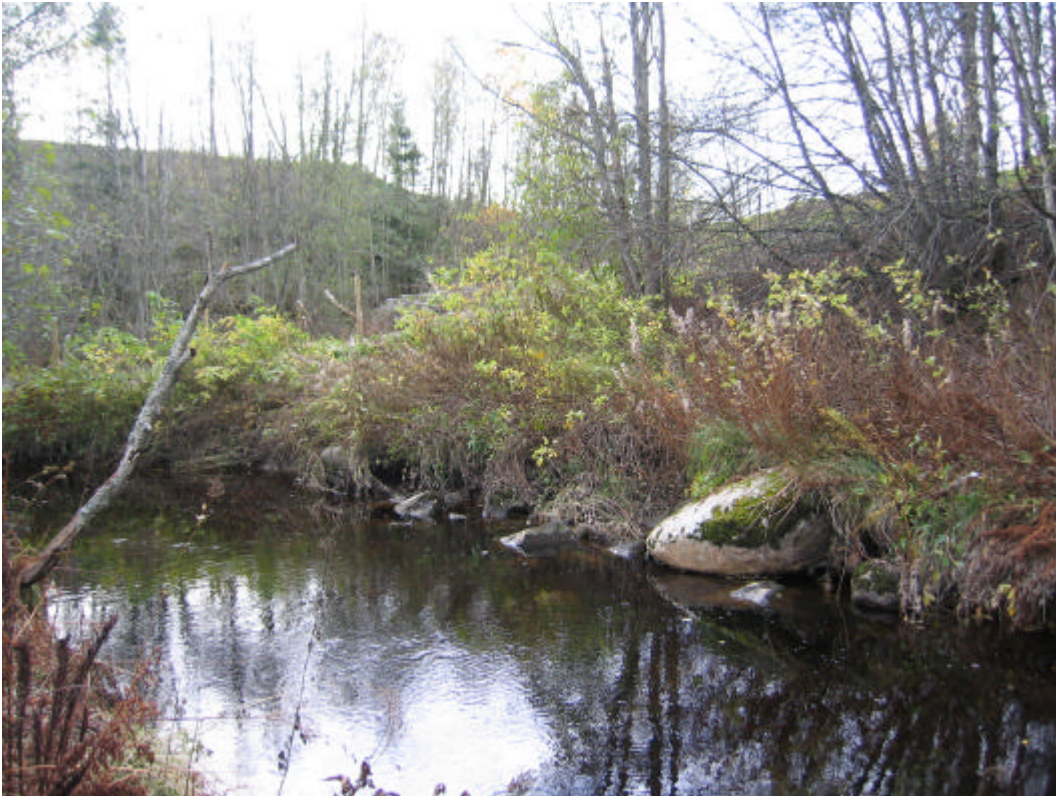
Bilde 7: Yttersving sikret

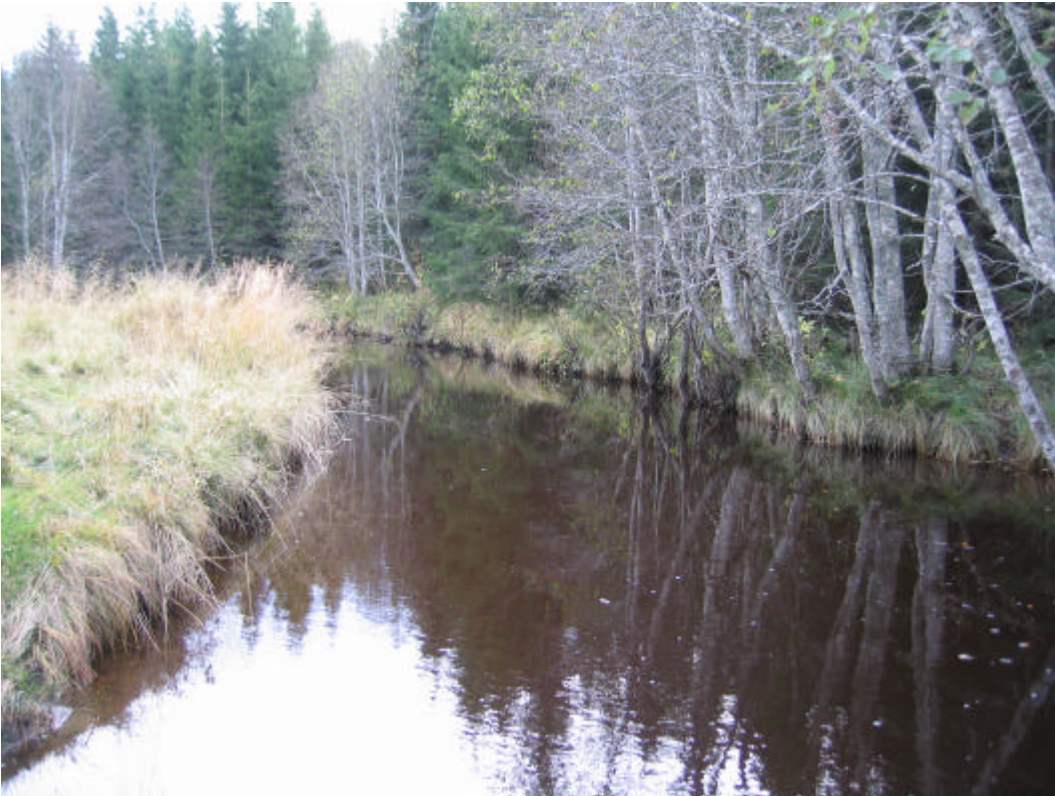
Bilde 1: Litt erosjon, rolig elv

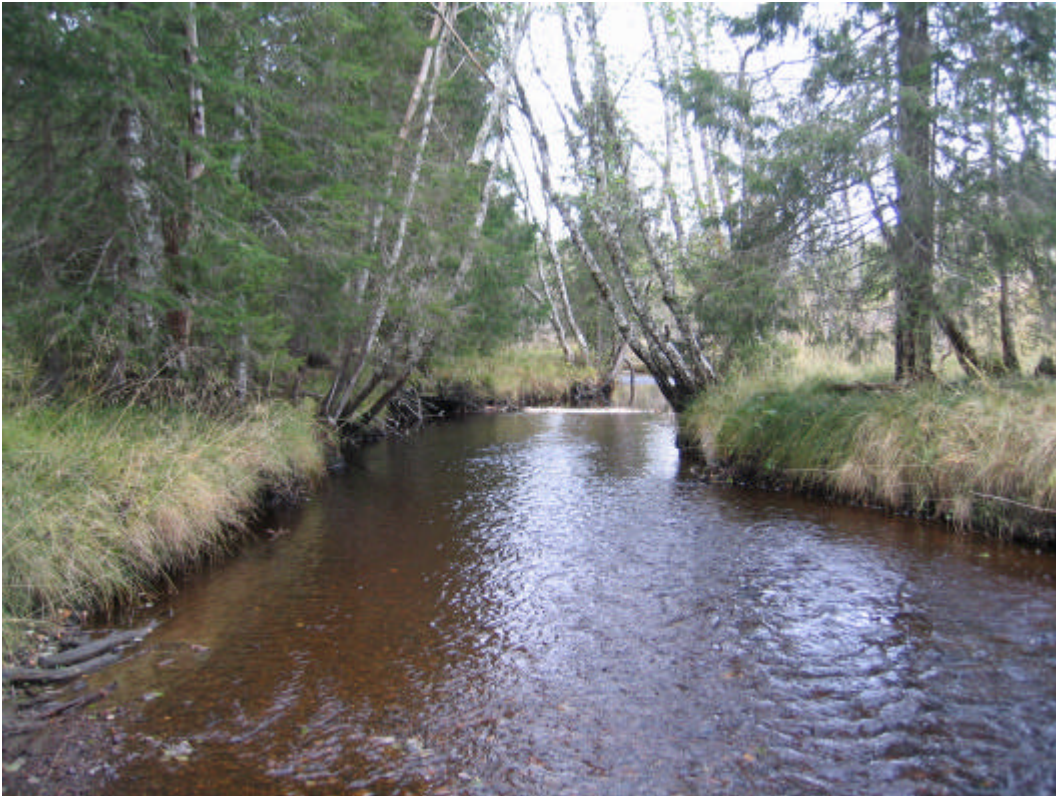
Bilde 3: Litt erosjon/noe erosjon, bunnsenking ca 1,0 m

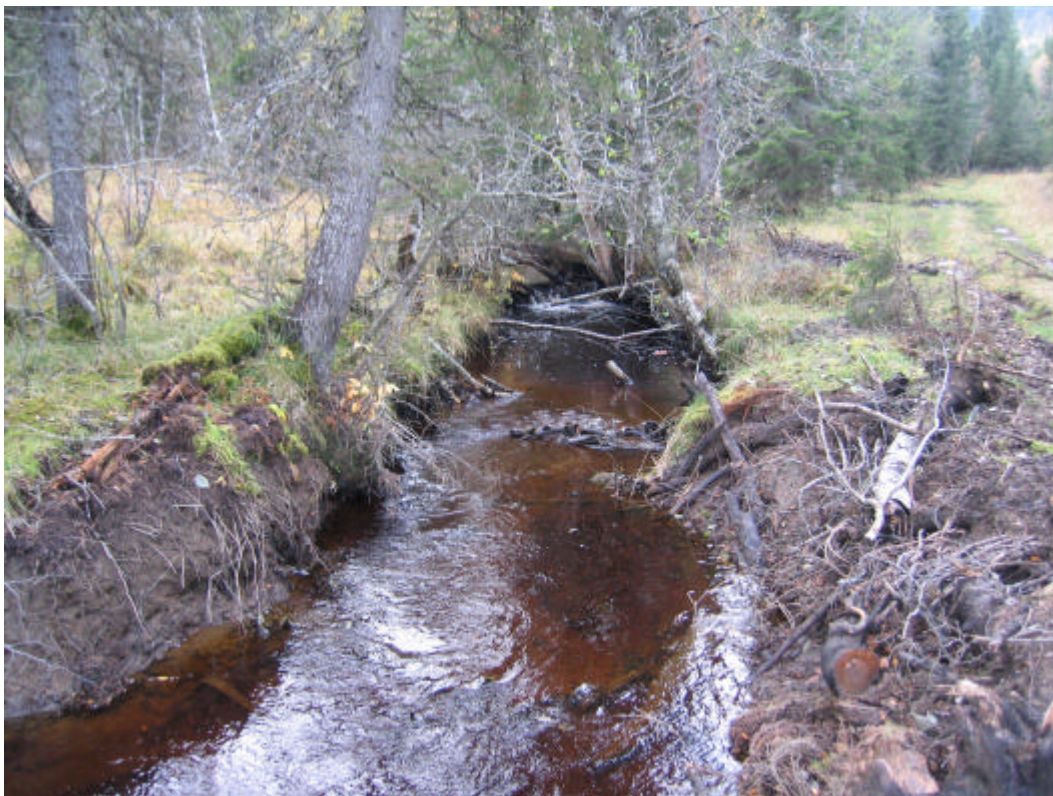
Bilde 1: Litt erosjon, bunnsenking 1,0 m

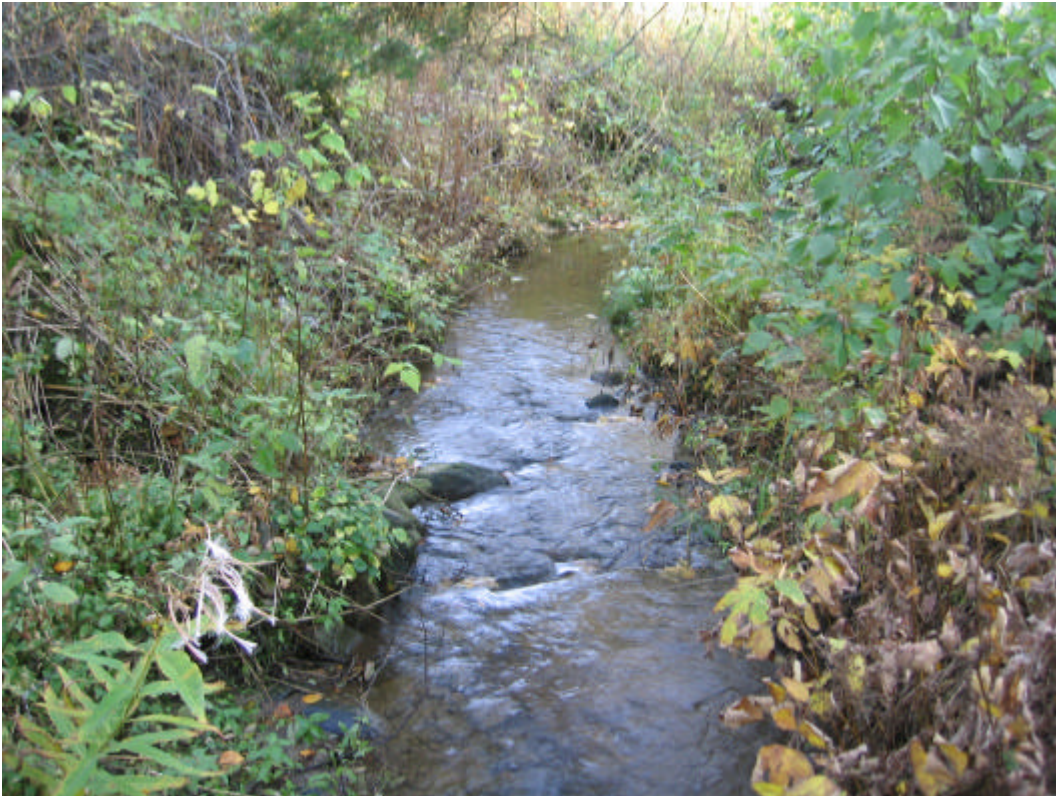
Bilde 1: Litt erosjon

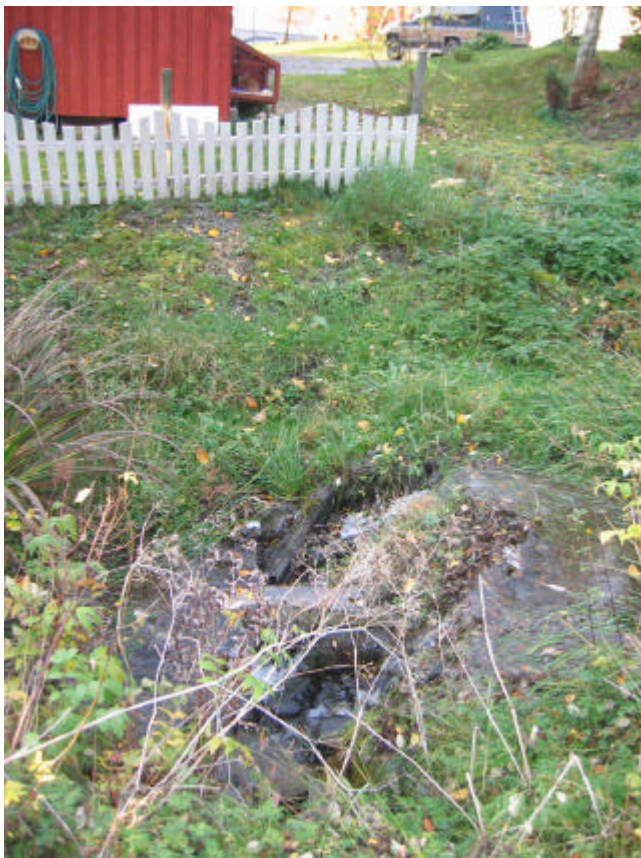
Bilde 3: Litt erosjon

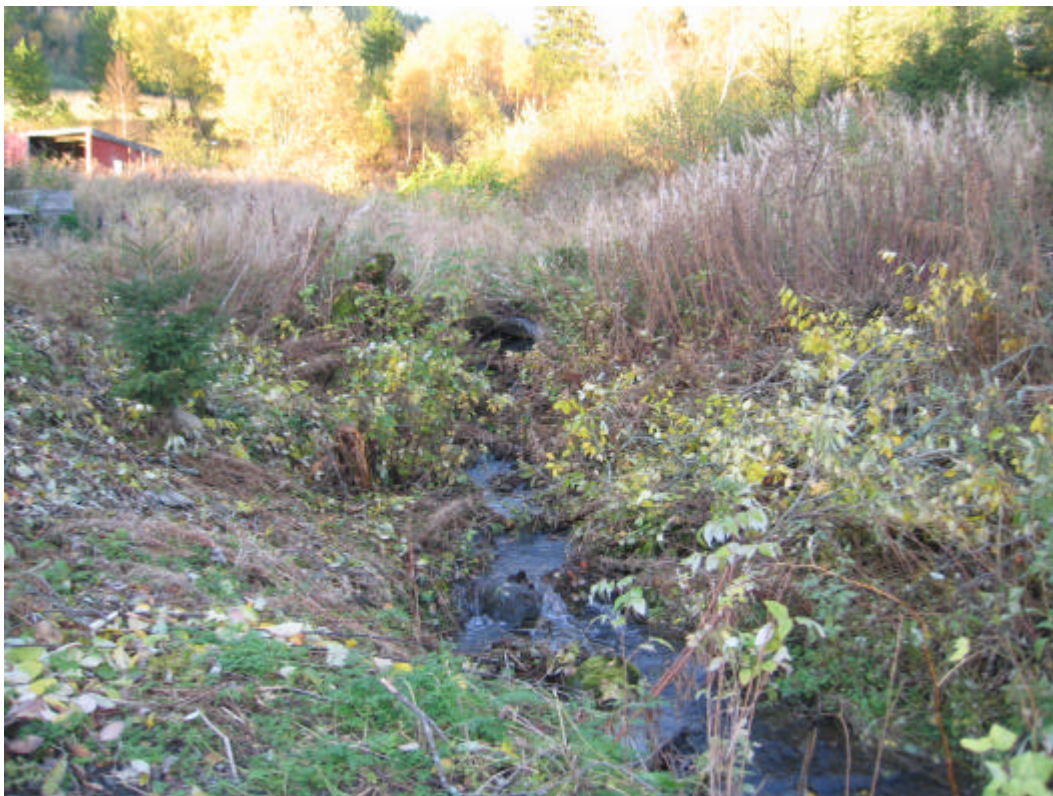
Bilde 4: Litt erosjon, mye stein i bekkebunnen

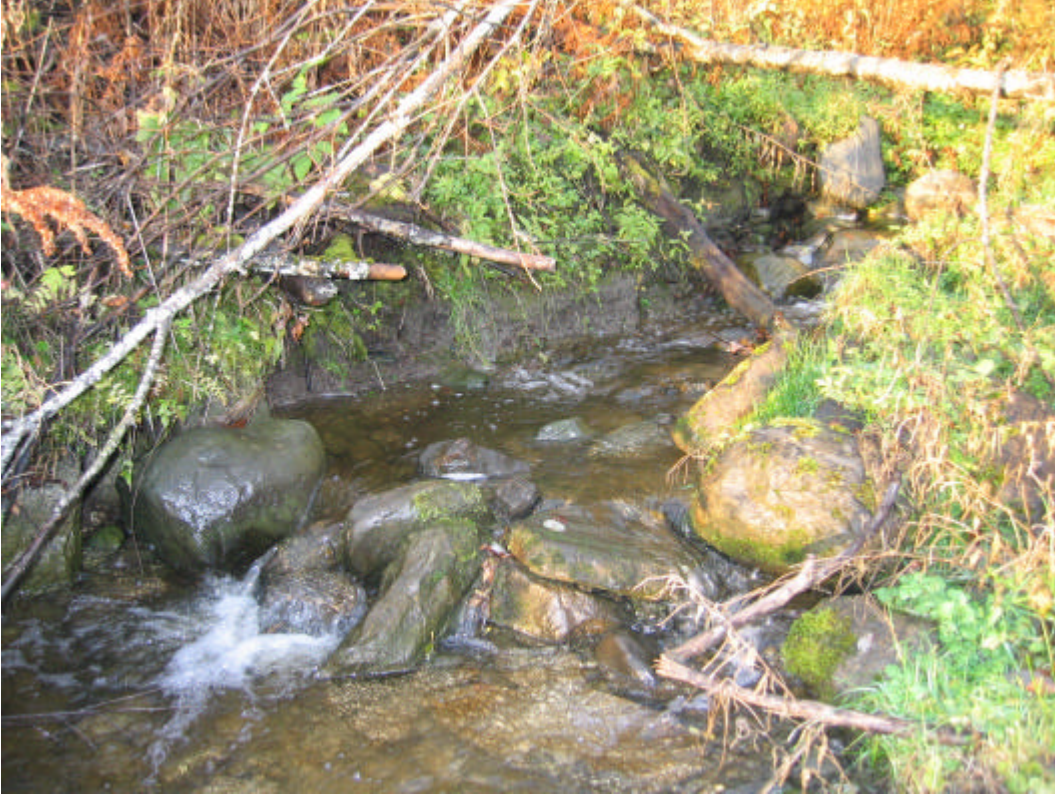
Bilde 5: Litt erosjon, stor stein

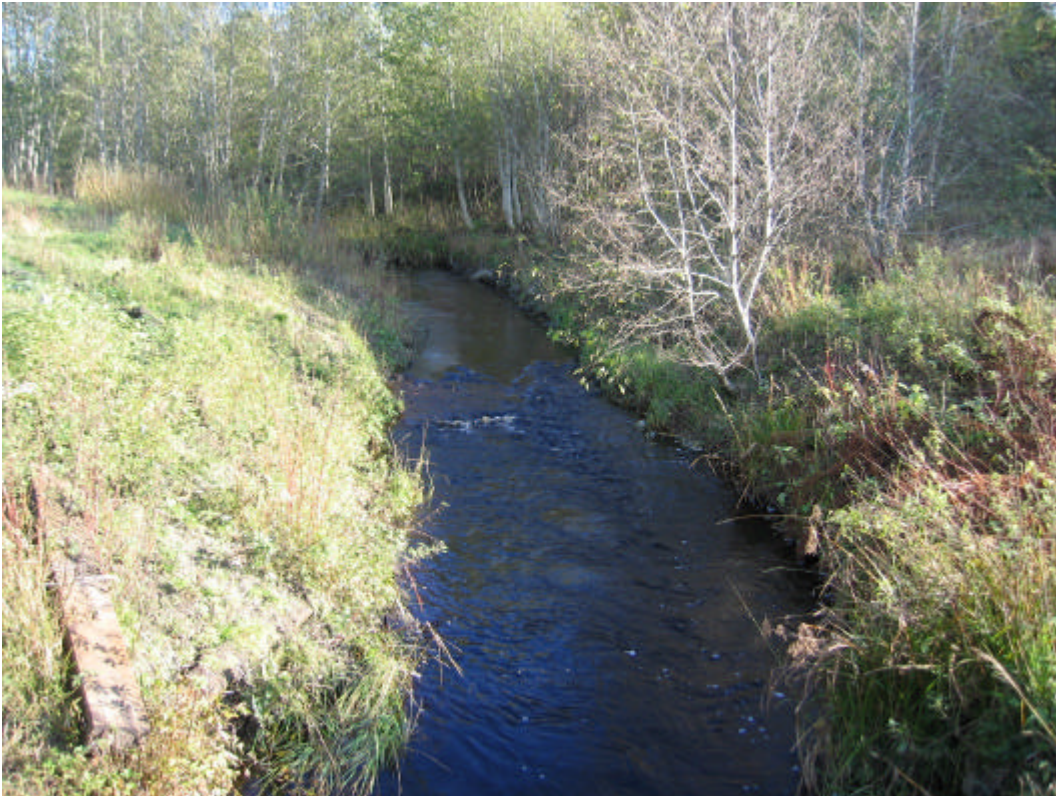
Bilde 1: Litt erosjon, bunnsenking ca 0.5 m

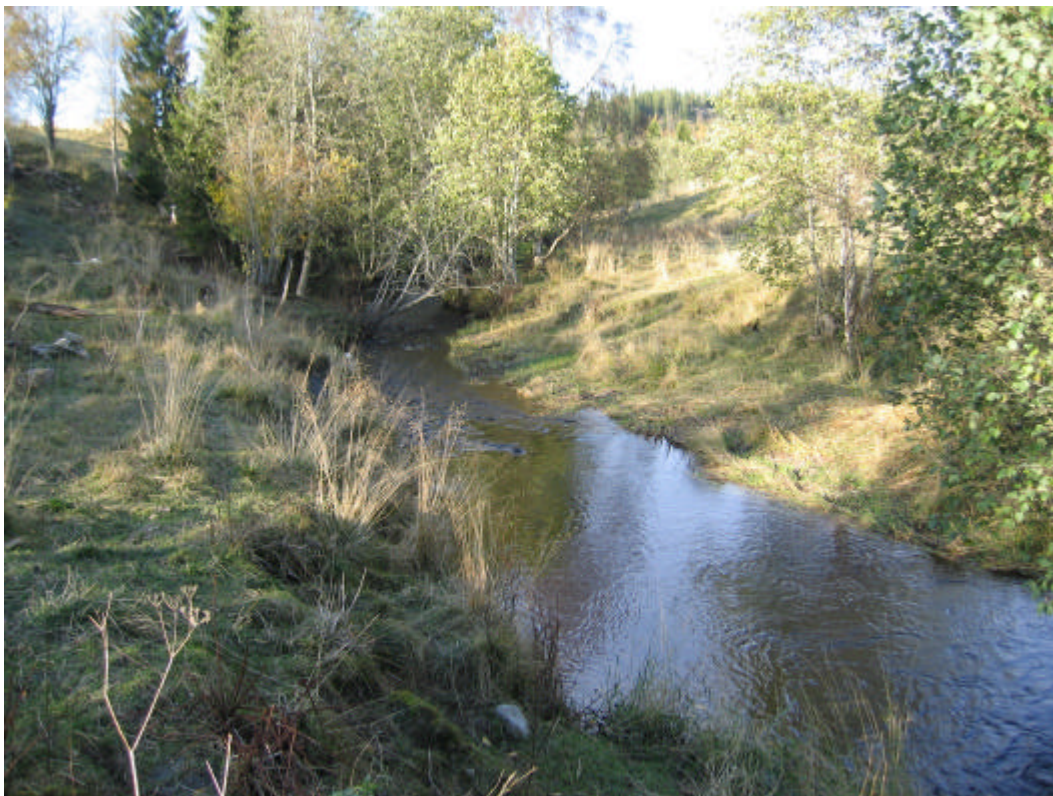
Bilde 3: Litt erosjon

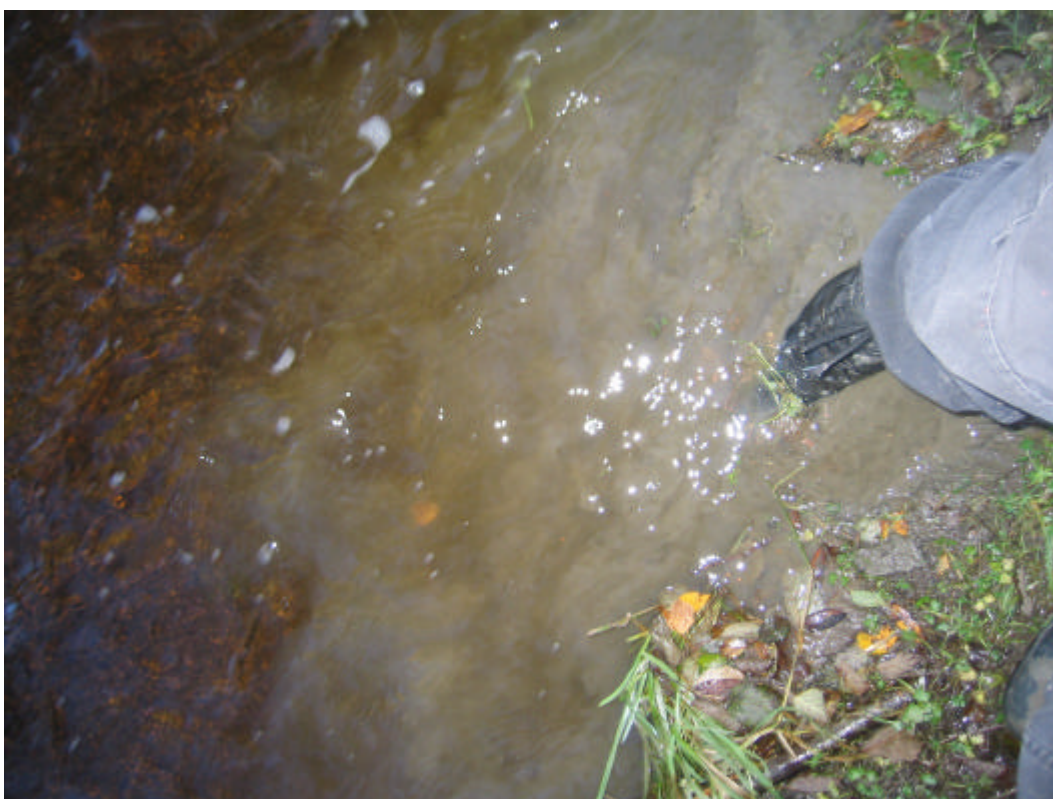
Faktor	Observasjon/beskrivelse	Kategori (sett x)	
Erosjon	Det pågår litt erosjon i elva som går gjennom sonen og skråningen opp mot Kvamseng gård virker stabil. Bekkbunnen består av stein, grus, sand og leire, se bilde 4. Bunnsenking ca 0.5 m. Bilde 2 viser gammelt ras i yttersving. Det pågår noe erosjon over en strekning på ca 20 m, se kart og bilde 7. Hovedinntrykket av sonen er litt erosjon.	Aktiv	
		Noe	
		Litt	X
		Ingen	
Inngrep		Stort	
		Noe	
		Lite	
		Ingen	X
Flombølge/ oppdemming	Veien til Sør-Kvamseng gård kan bli tatt av et ras.	Alvorlig	
		Middels	
		Liten	X
		Ingen	
Andre forhold

Bilde 4: Bunnforhold; stein, grus, sand og leire

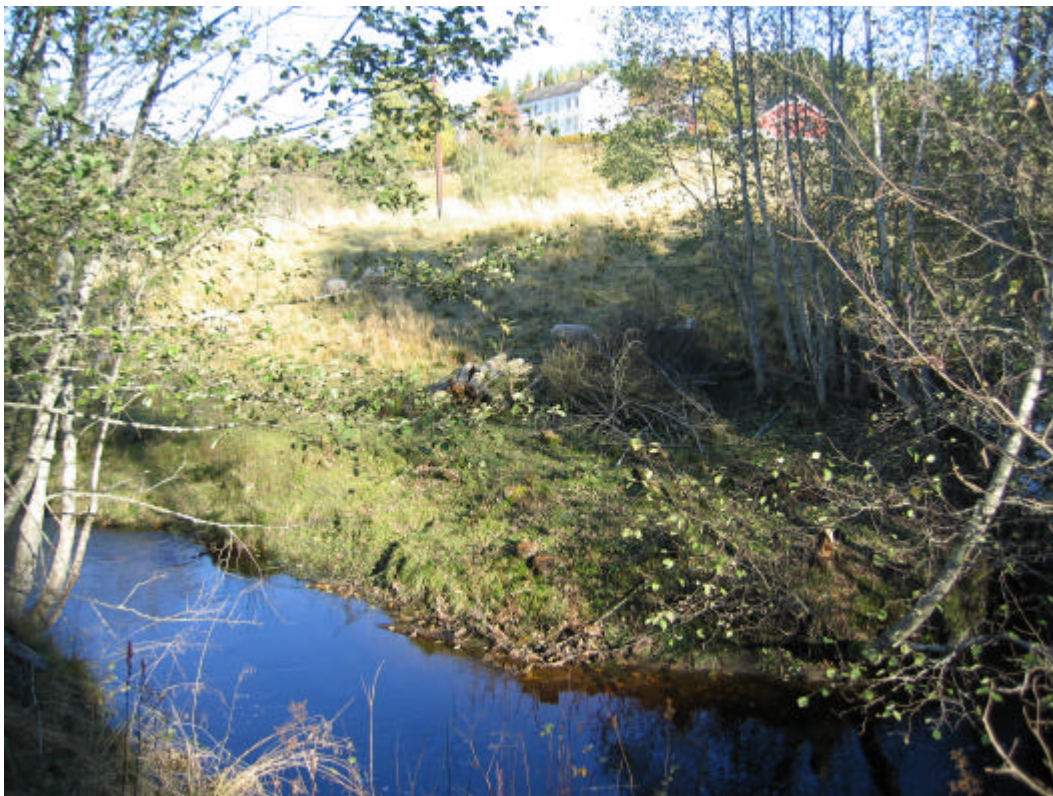
Bilde 5: Stabil skråning

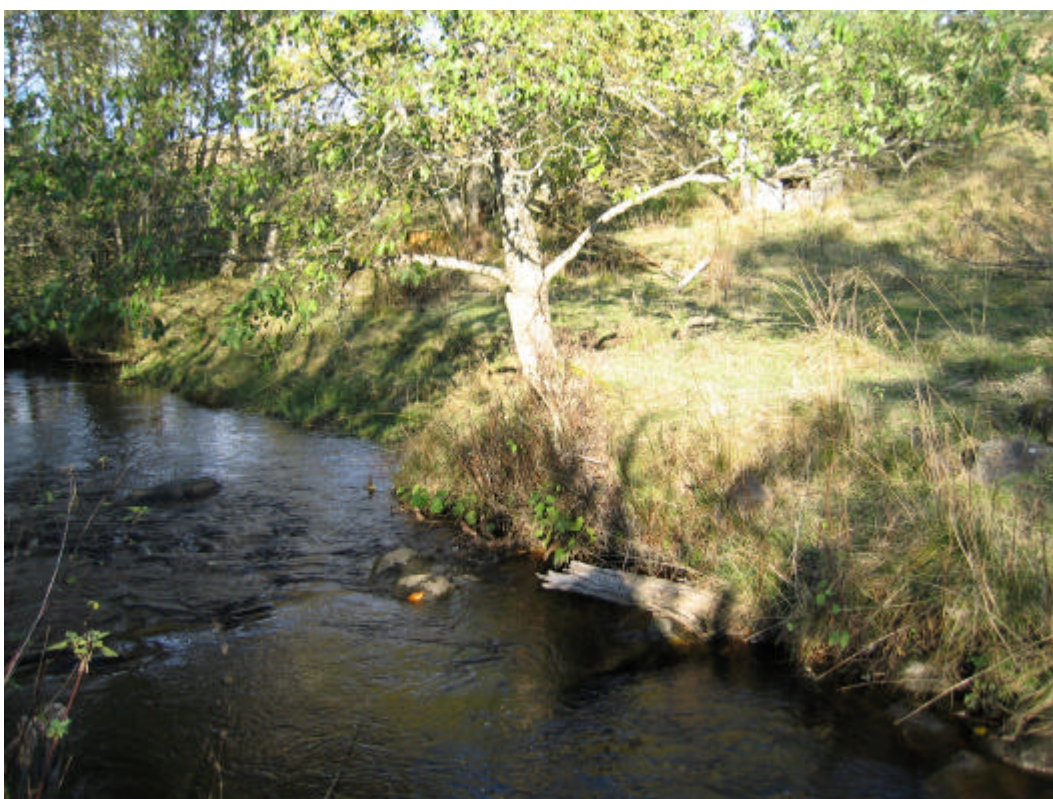
Bilde 6: Litt erosjon i yttersving

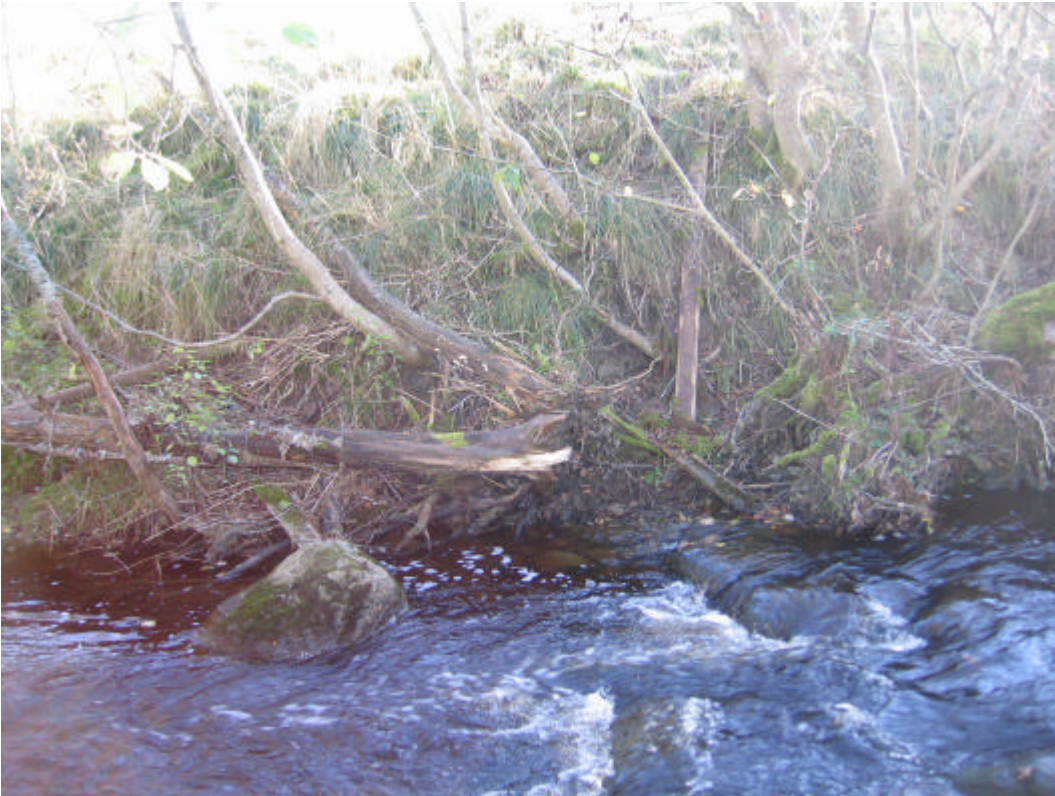
Bilde 7: Noe erosjon

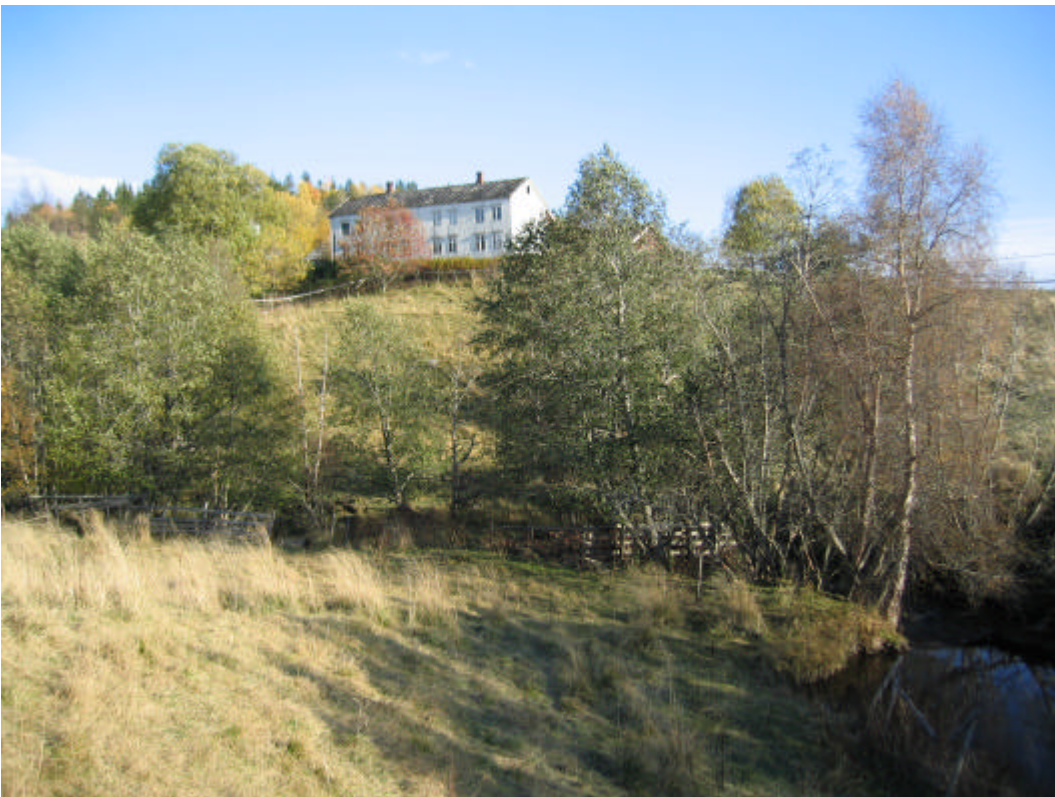
Bilde 8: Skråning opp mot gården virker stabil

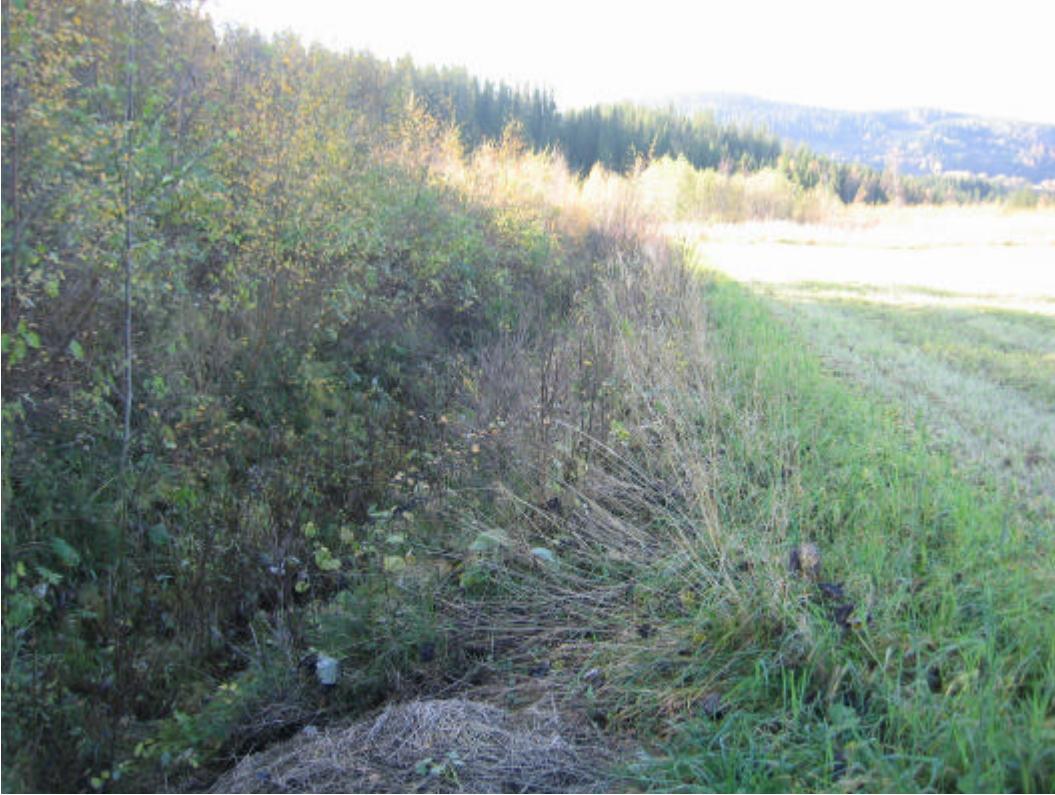
Bilde 1: Grøft, ingen erosjon

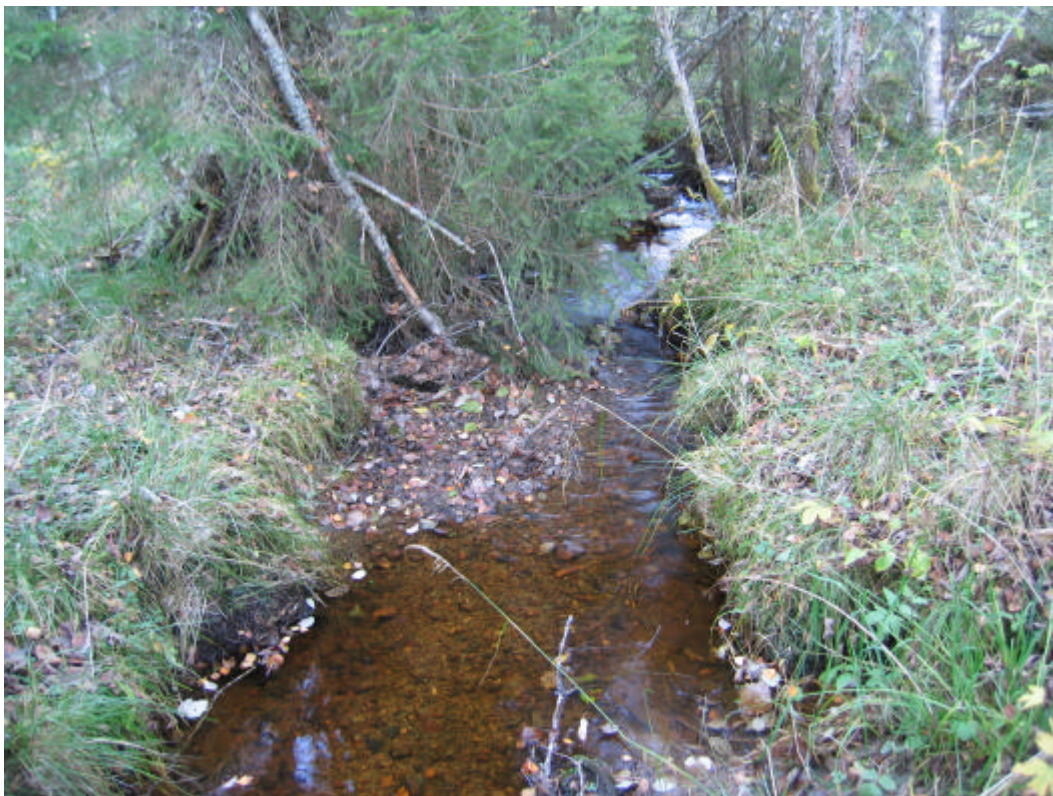
Bilde 1: Litt erosjon, bunnsenking ca 0,5 m

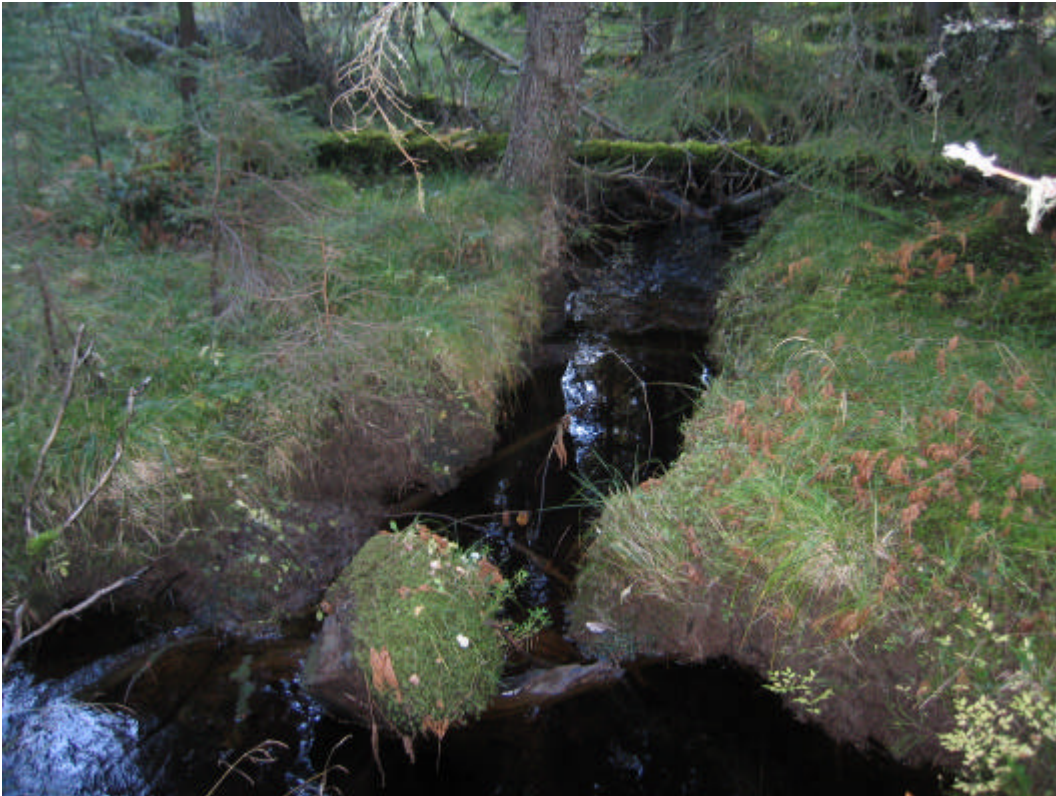
Bilde 1

Faktor	Observasjon/beskrivelse	Kategori (sett x)	
Erosjon	Det pågår litt erosjon i sonen og en bunnsenking på ca 0.4 m. Bekkebunnen består av sand og grus. Se bilde 1-3.	Aktiv	
		Noe	
		Litt	X
		Ingen	
Inngrep		Stort	
		Noe	
		Lite	
		Ingen	X
Flombølge/ oppdemming		Alvorlig	
		Middels	
		Liten	
		Ingen	X
Andre forhold

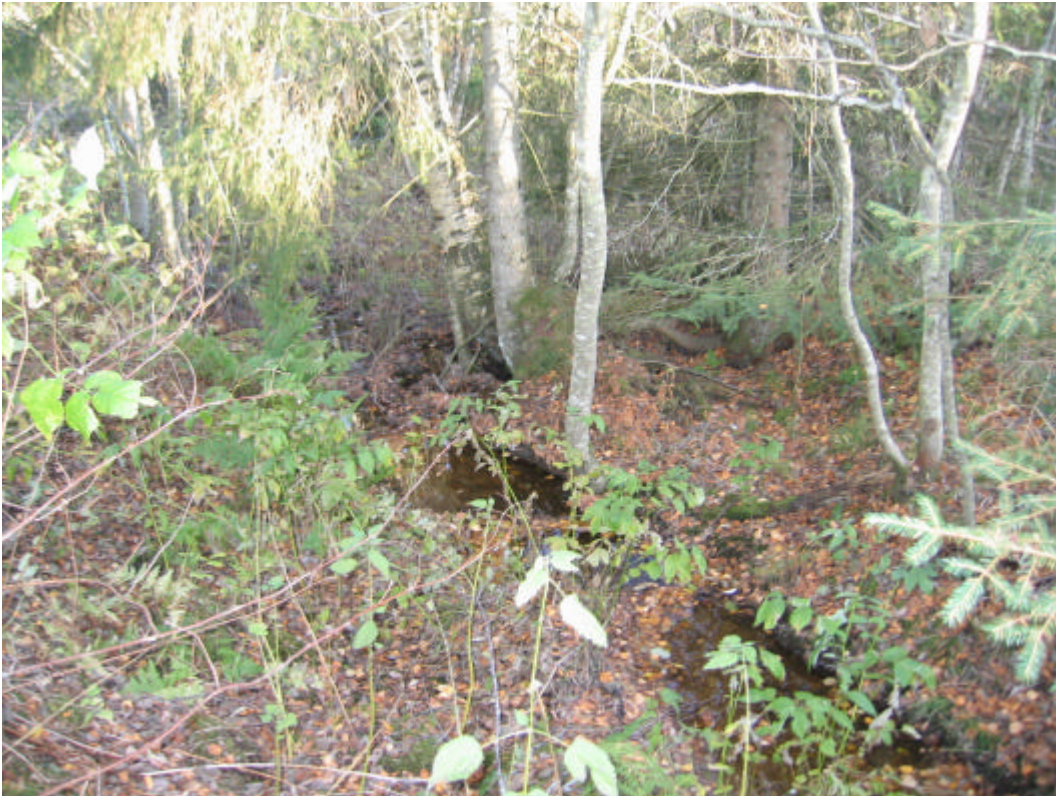
Bilde 1: Litt erosjon i bekken midt i sonen

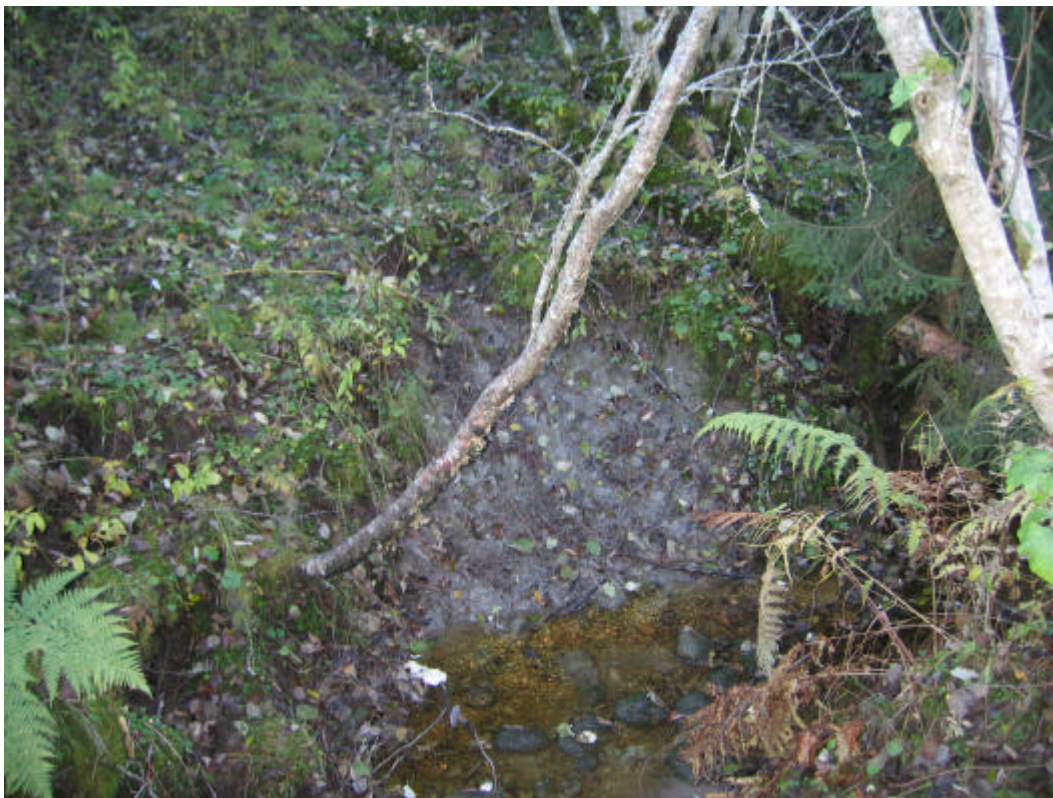
Bilde 3: Aktiv erosjon
