Klassifisering av kvikkleiresoner

Steinkjer kommune – Rapport 1:

Sonene vest i kommunen

Dato: 22.12.2005	Saksbehandler: Geir B. Hagen
Revidert:	Ansvarlig: Mads Johnsen
Kommune: Steinkjer	NVE Region Midt-Norge
Fylke: Nord-Trøndelag	Vestre Rosten 81, 7075 TILLER
Vassdragsnr.: 128/129	Tlf.: 72 89 65 50 Faks: 72 89 65 51

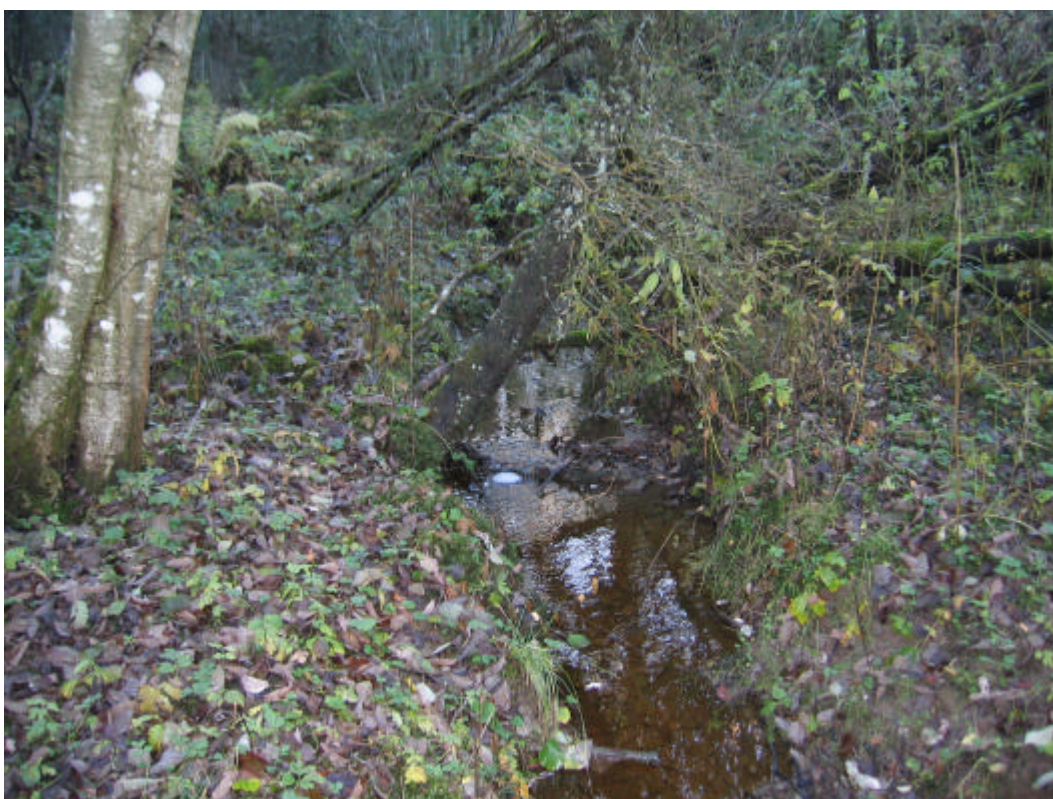
Bilde 4: Noe erosjon, bunnsenking ca 0,5 m

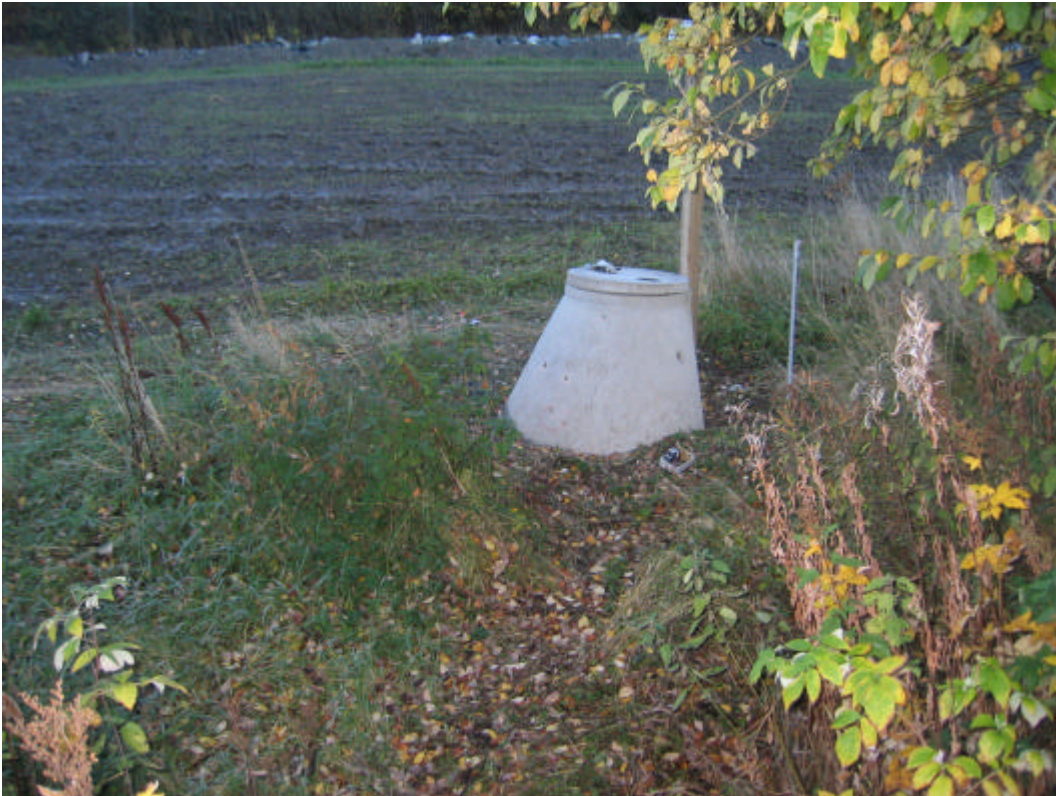
Bilde 1: Bekkelukking, kum

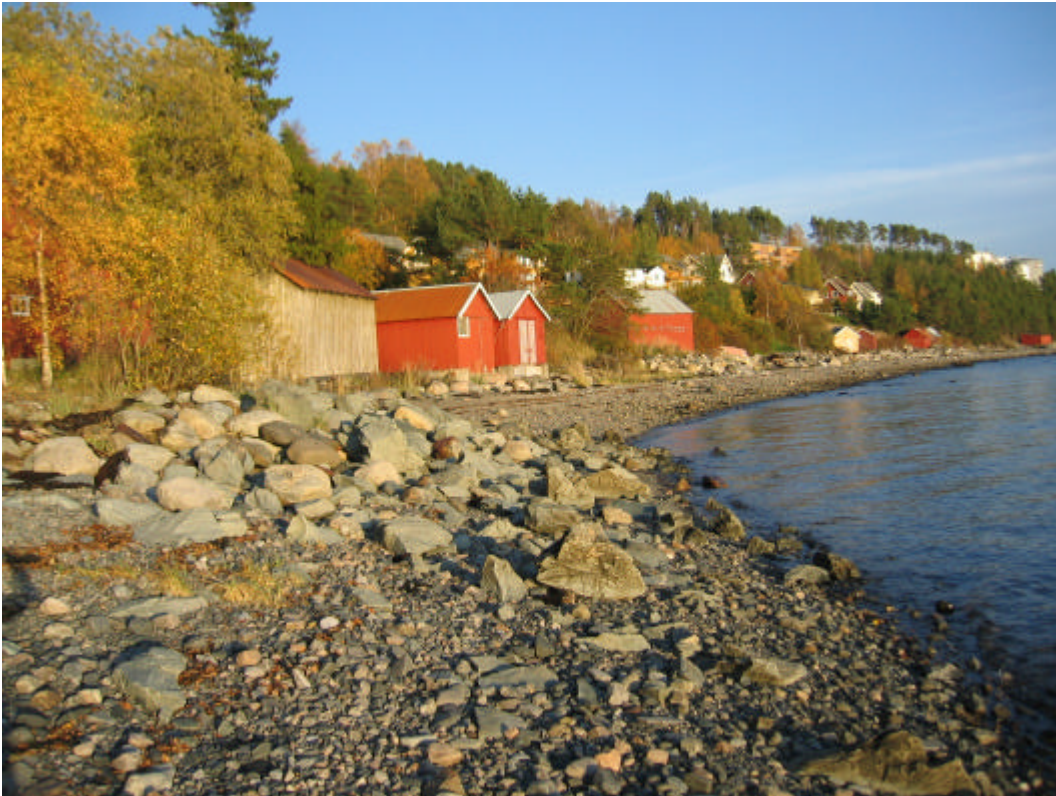
Bilde 1: Ingen erosjon

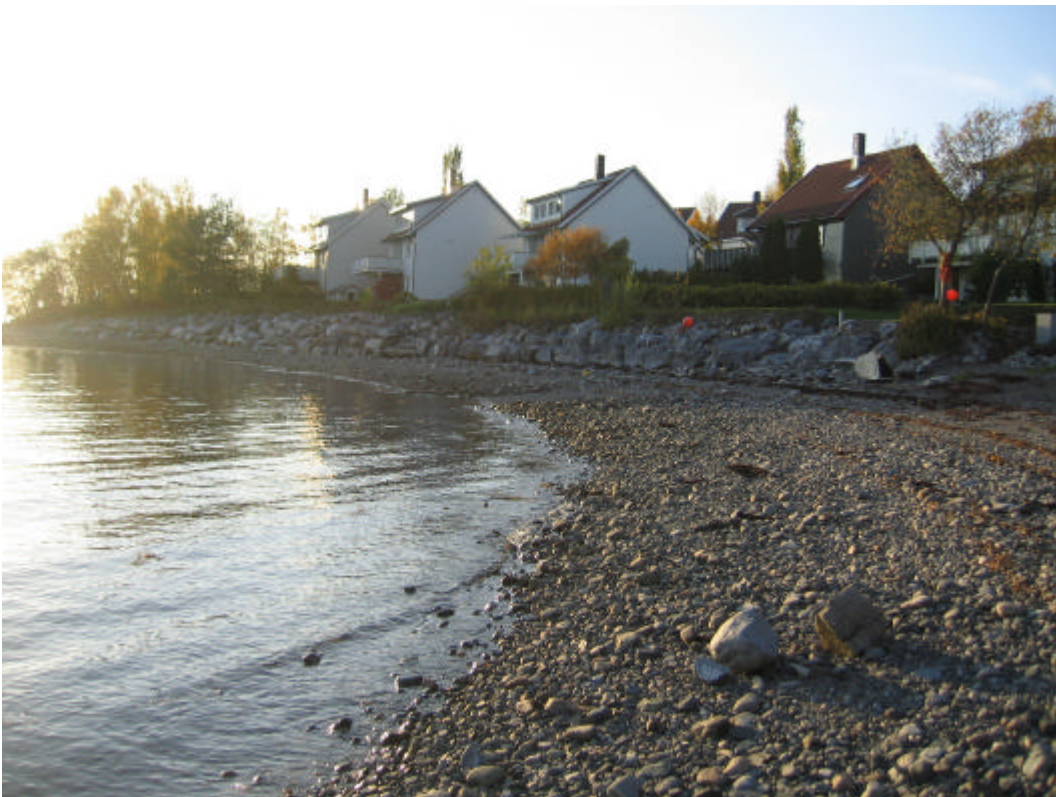
Bilde 2

Faktor	Observasjon/beskrivelse	Kategori (sett x)	
Erosjon	Det pågår ingen erosjon mot strandsonen, se bilder.	Aktiv	
		Noe	
		Litt	
		Ingen	X
Inngrep	Hele sonen er regulert til boligområde og badeplass, se kart.	Stort	X
		Noe	
		Lite	
		Ingen	
Flombølge/ oppdemming		Alvorlig	
		Middels	
		Liten	
		Ingen	X
Andre forhold

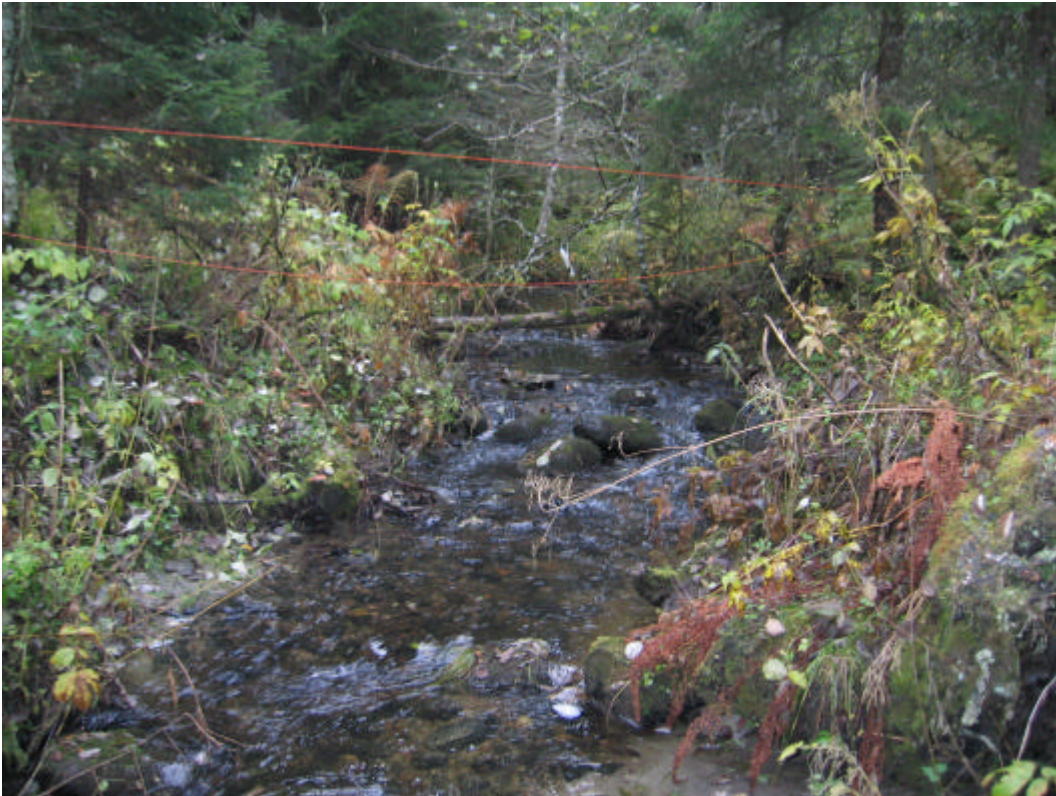
Bilde 1: Litt erosjon

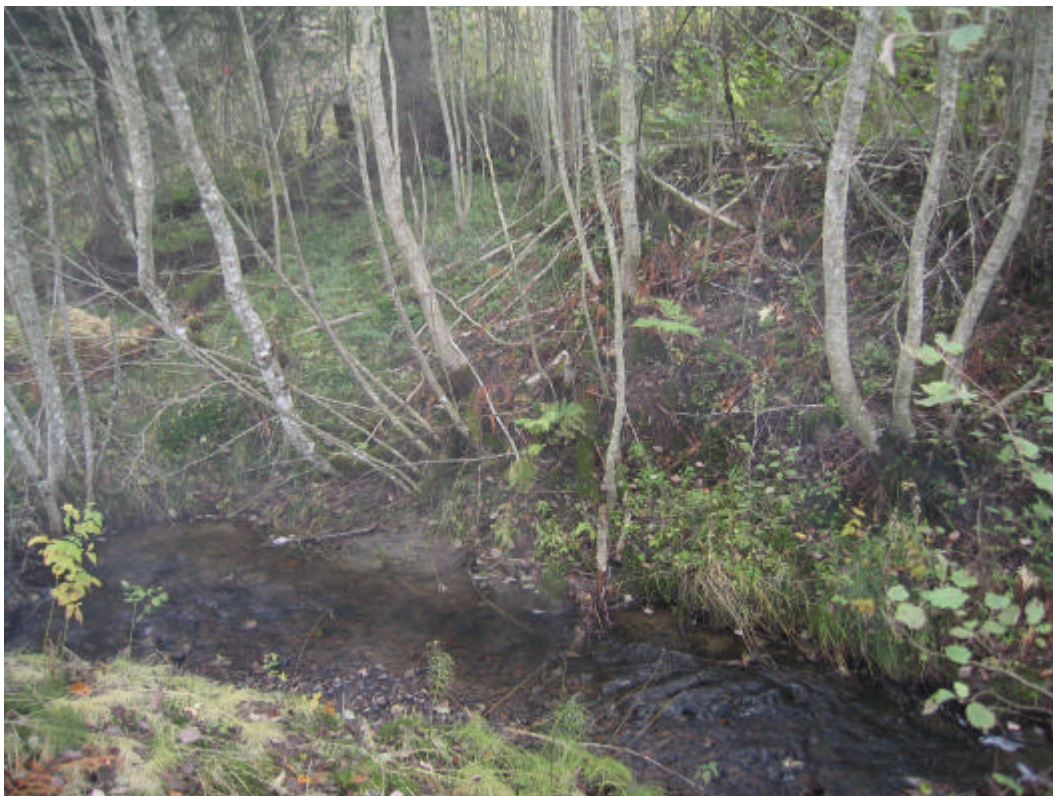
Bilde 3: Litt erosjon, lite sig i skråning

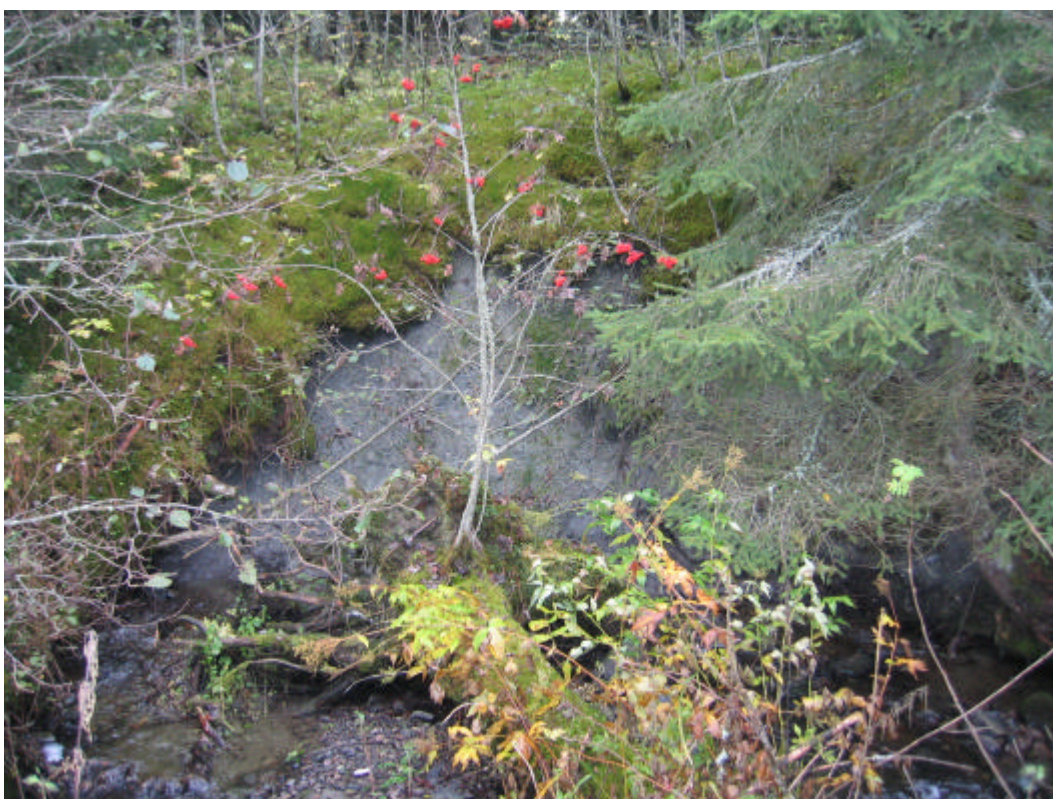
Bilde 4: Noe erosjon og rotvelt

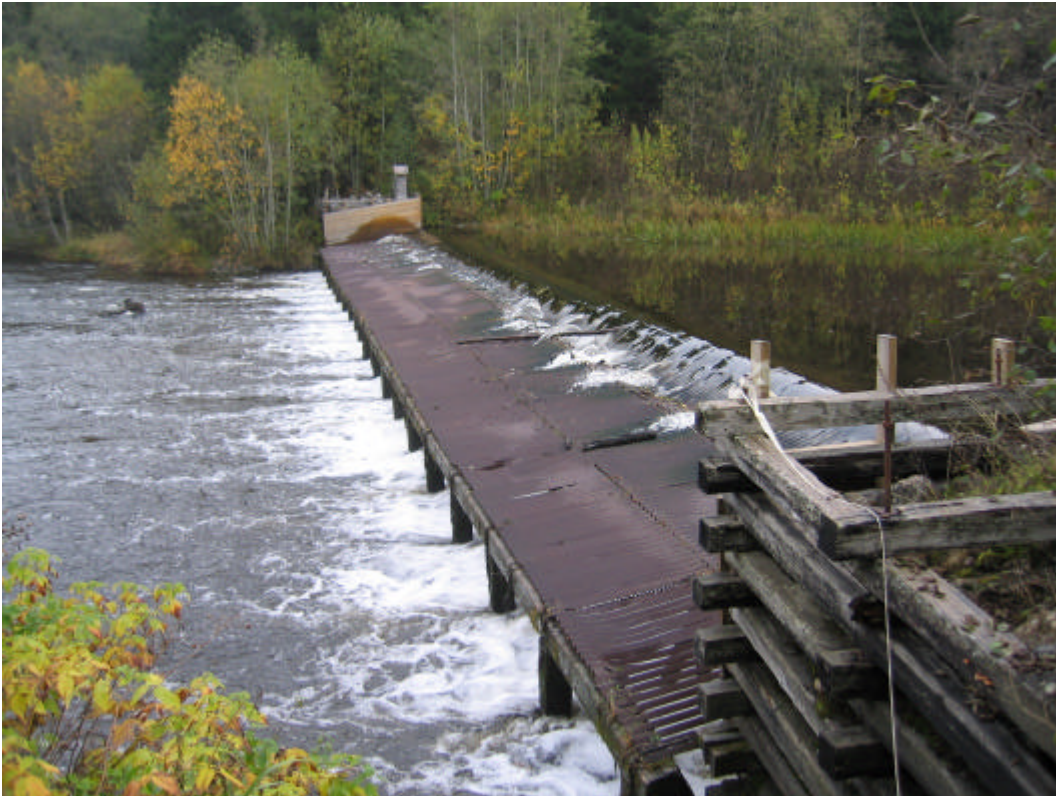
Bilde 5: Fiskesperre i Figgja

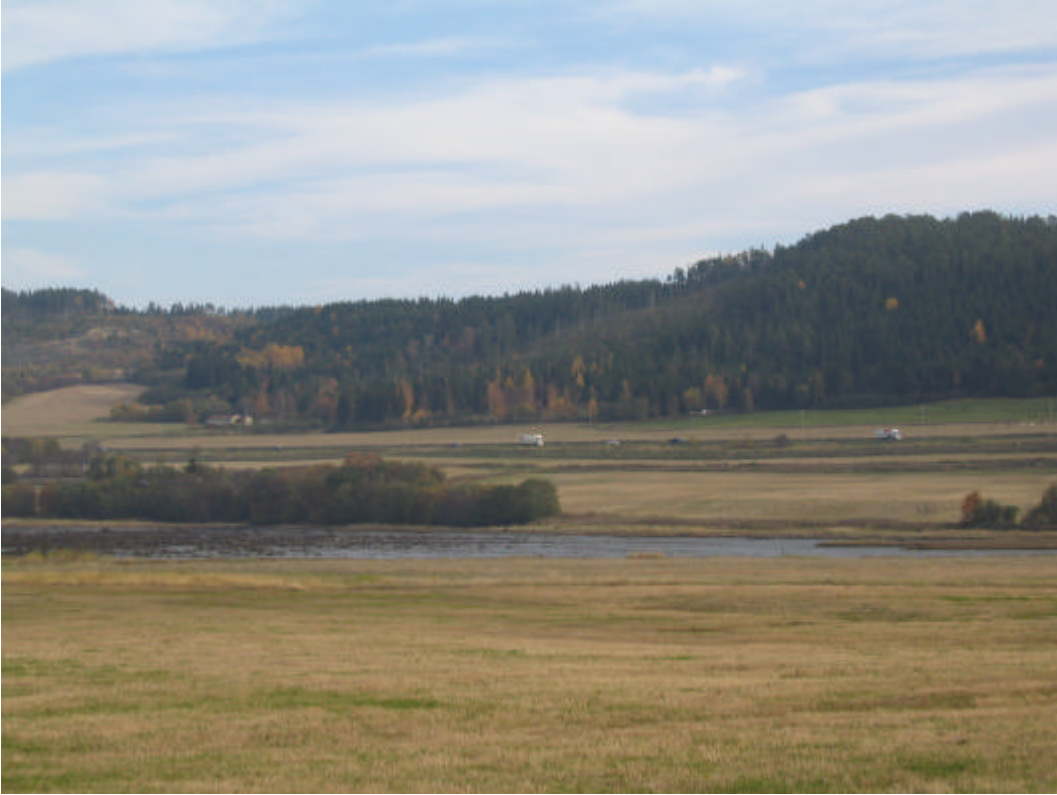
Bilde 1

Faktor	Observasjon/beskrivelse	Kategori (sett x)	
Erosjon	Ingen erosjon, se bilde 1 og 2.	Aktiv	
		Noe	
		Litt	
		Ingen	X
Inngrep	Jernbanen ligger midt i sonen, se kart.	Stort	
		Noe	X
		Lite	
		Ingen	
Flombølge/ oppdemming	Hvis hele sonen raser ut vil dette gi alvorlige konsekvenser for hus/gårder i nærheten av Frøsetvågen.	Alvorlig	X
		Middels	
		Liten	
		Ingen	
Andre forhold

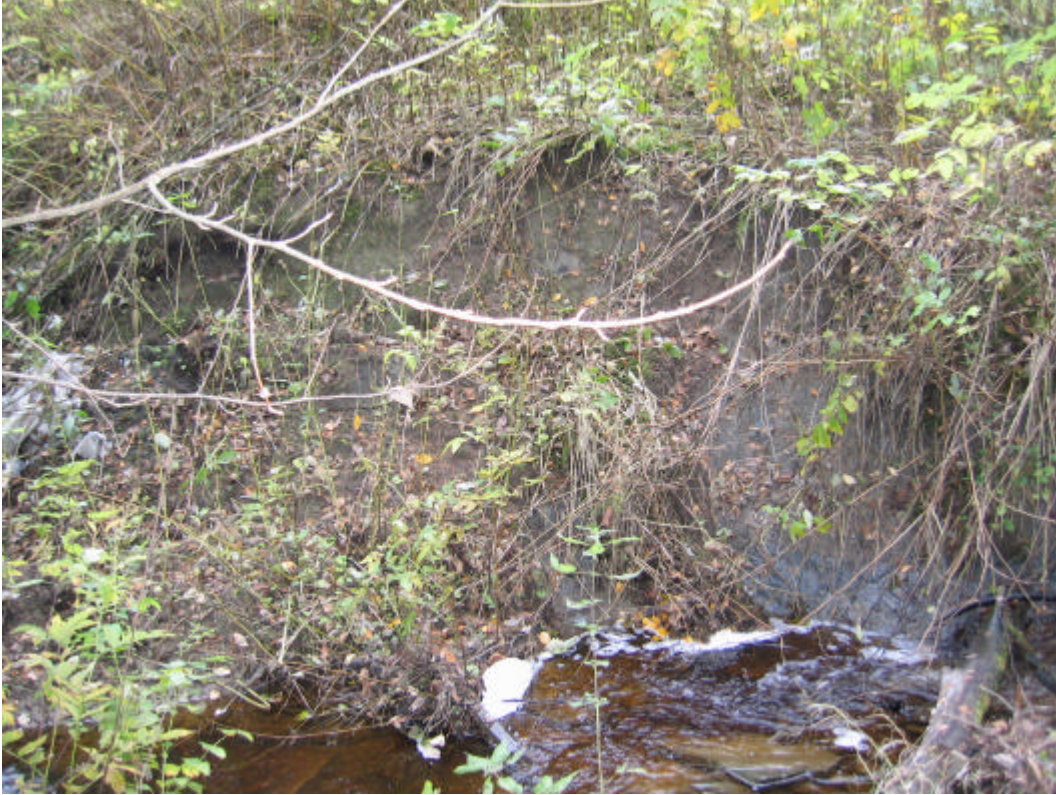
Bilde 1: Aktiv erosjon

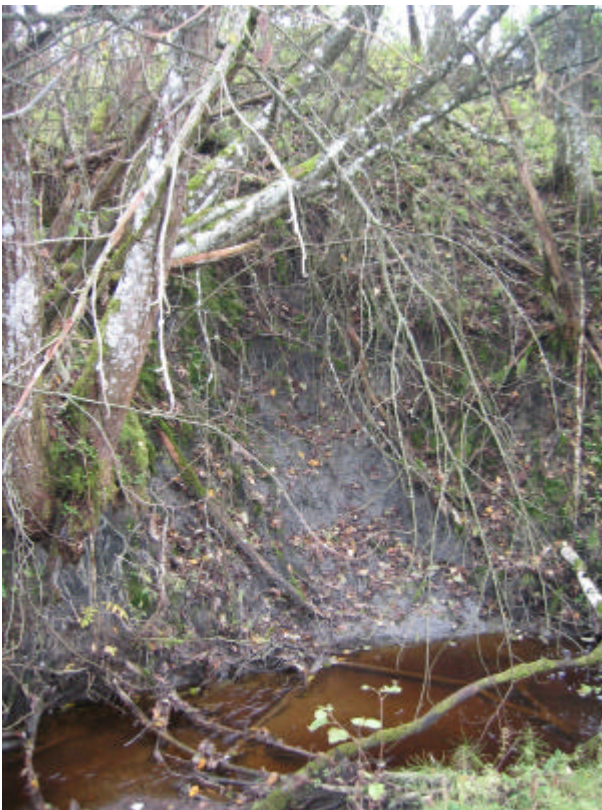
Bilde 2: Aktiv erosjon

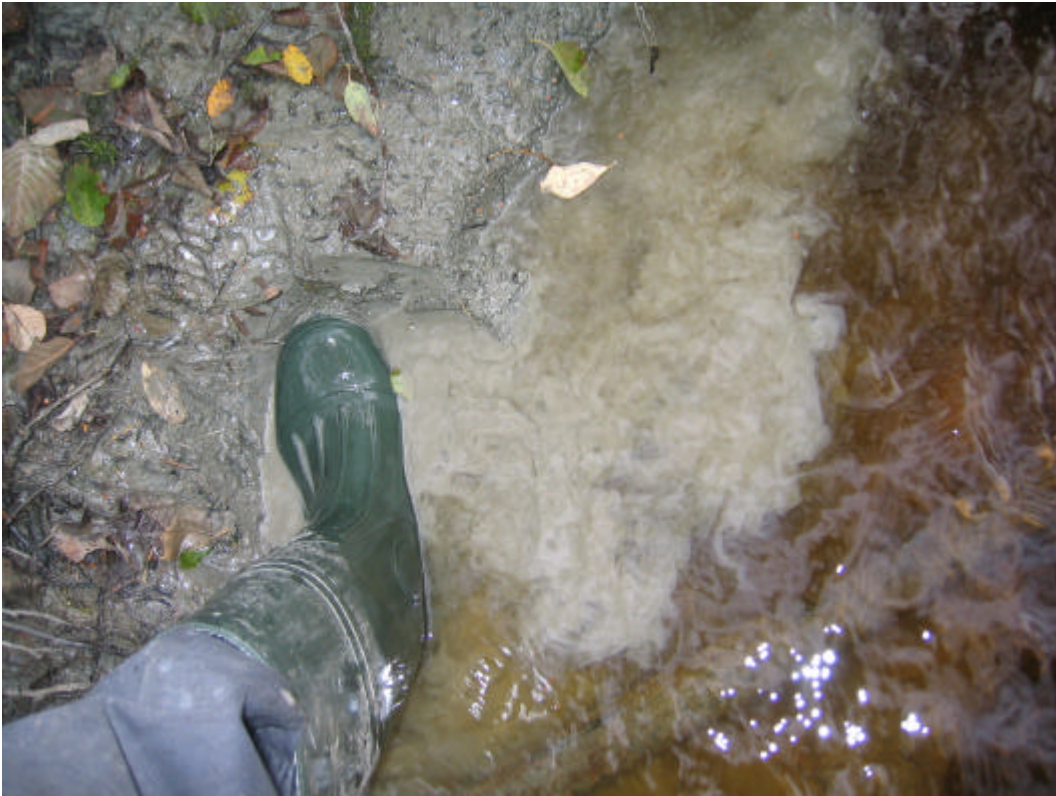
Bilde 3: Bunnforhold i bekken

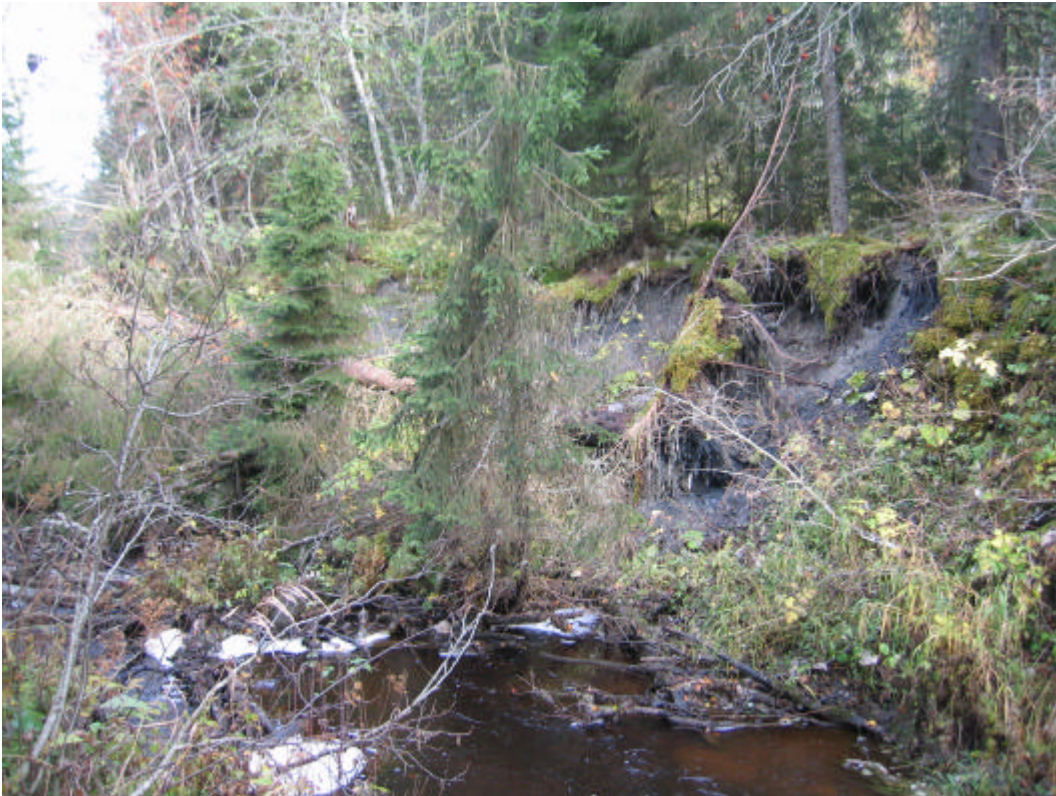
Bilde 5: Aktiv erosjon

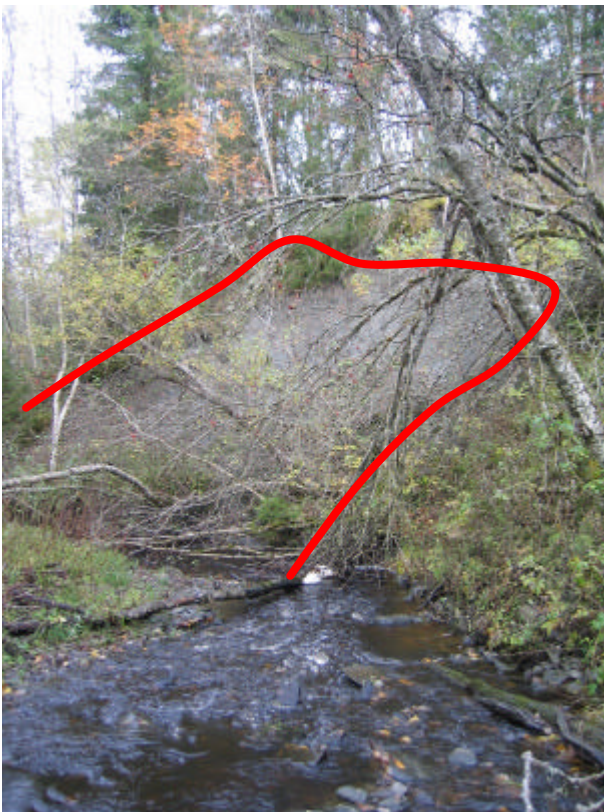
Bilde 8: Ras ca 10 * 10 m

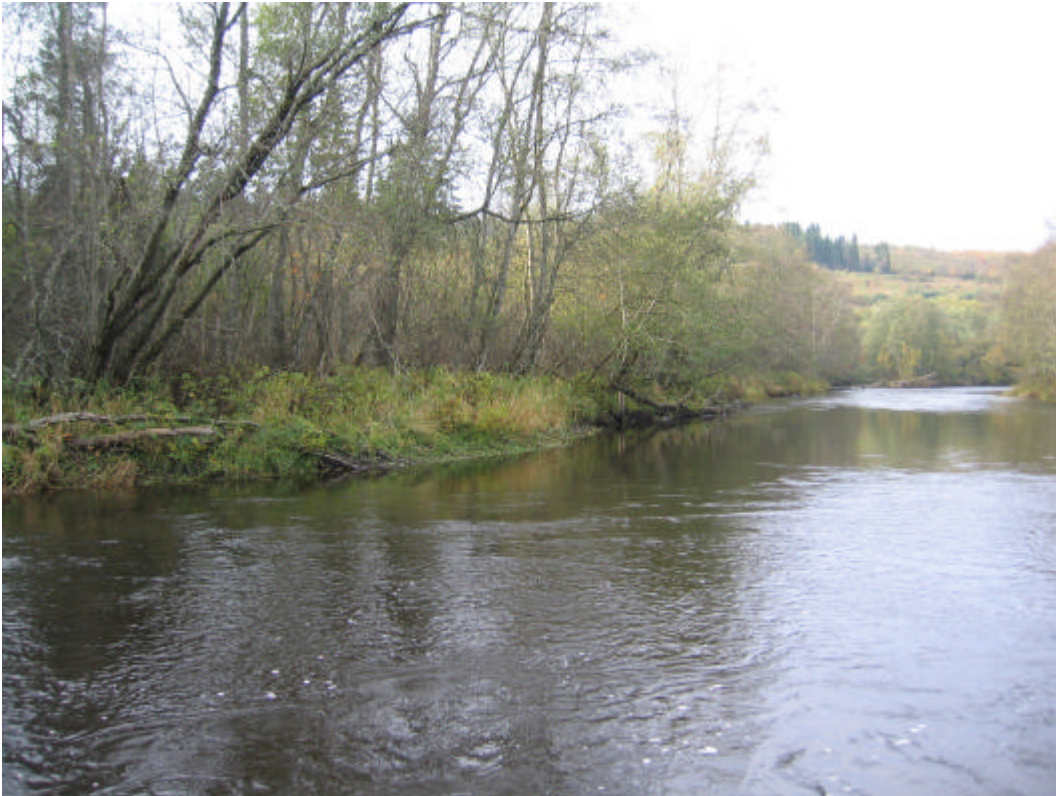
Bilde 9: Litt erosjon langs venstre side av elva

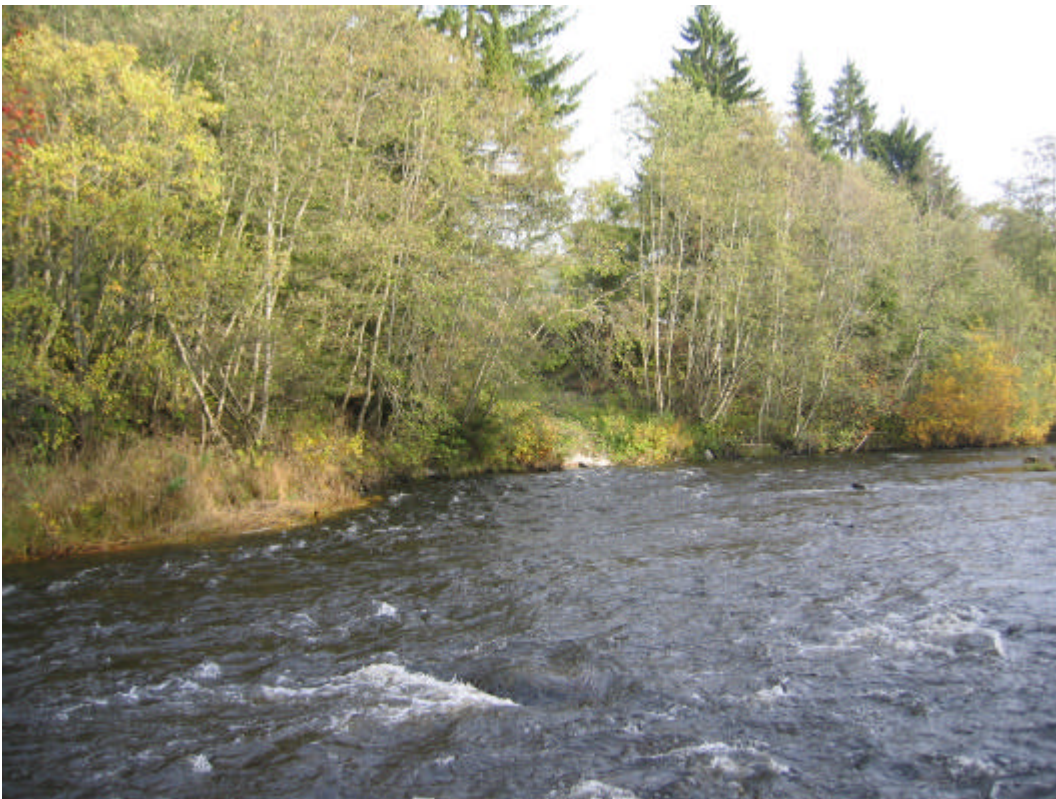
Bilde 2

Faktor	Observasjon/beskrivelse	Kategori (sett x)	
Erosjon	Det pågår litt erosjon i bekken med noe erosjon i yttersvingen vist på bilde 2. Bunnsenking ca 0-0,5 m og bekkebunnen består av mye stor stein og en del naturlige terskler, grus, sand og litt åpen leire. Når bekken er stor går den kraftig på yttersving ved bilde 2, men har ikke ført til noen store skader. I skråningen oppstrøms gården er det lite sig og trær står rett. Det er stort fall i bekken men lite erosjon.	Aktiv	
		Noe	
		Litt	X
		Ingen	
Inngrep		Stort	
		Noe	
		Lite	
		Ingen	X
Flombølge/ oppdemming	Vil kunne oversvømme gården og riksveien.	Alvorlig	
		Middels	X
		Liten	
		Ingen	
Andre forhold

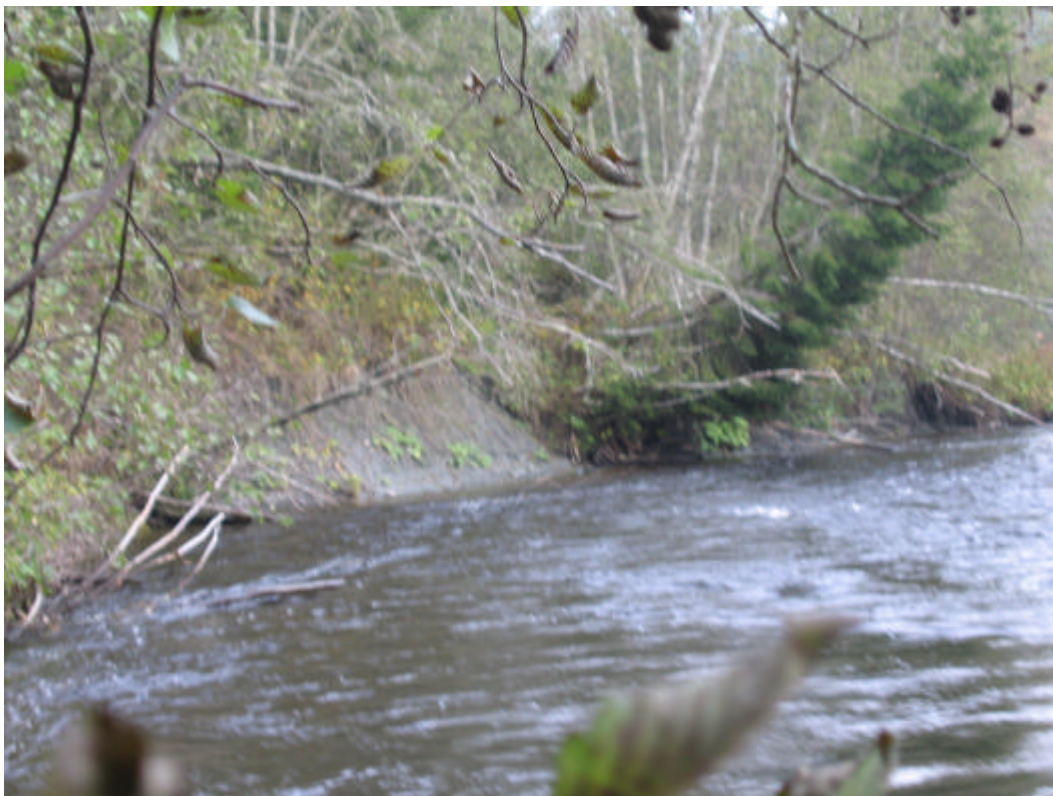
Bilde 5: Aktiv erosjon i yttersving

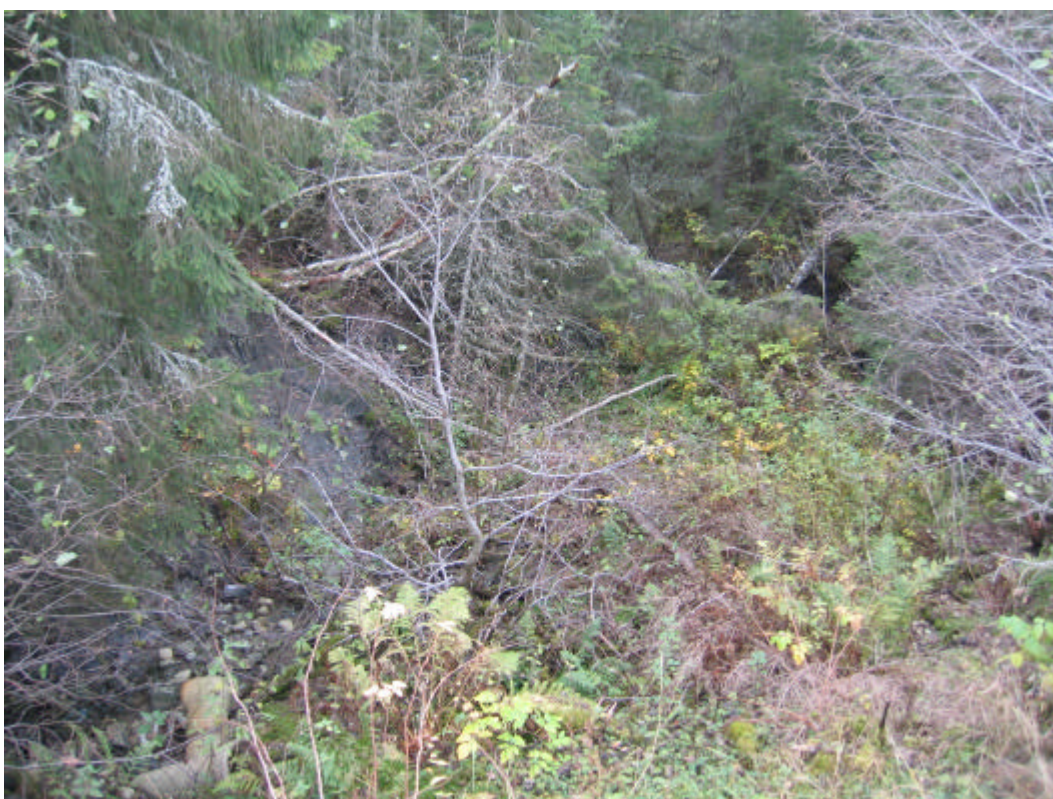
Bilde 6: Aktiv erosjon i sidebekk
