Norges  
vassdrags- og  
energidirektorat

## Klassifisering av kvikkleiresoner

### Steinkjer kommune – Rapport 2:

### Sonene ved Snåsavatnet

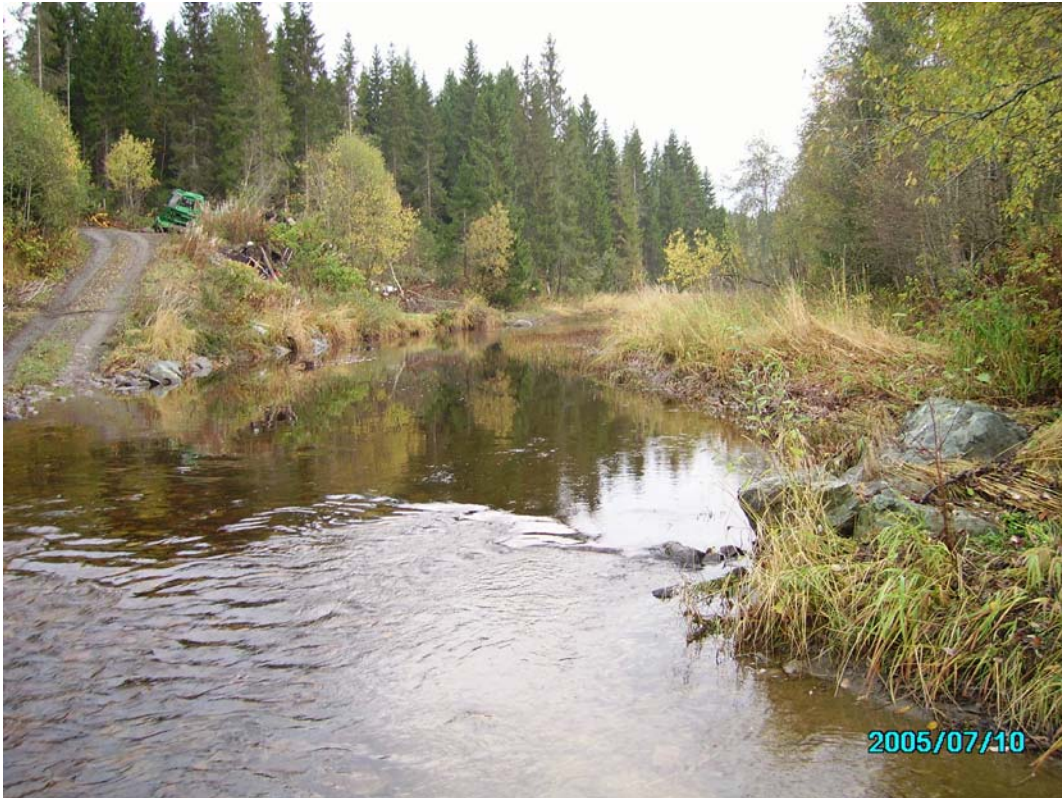
**B 2 Elva sett motstrøms**

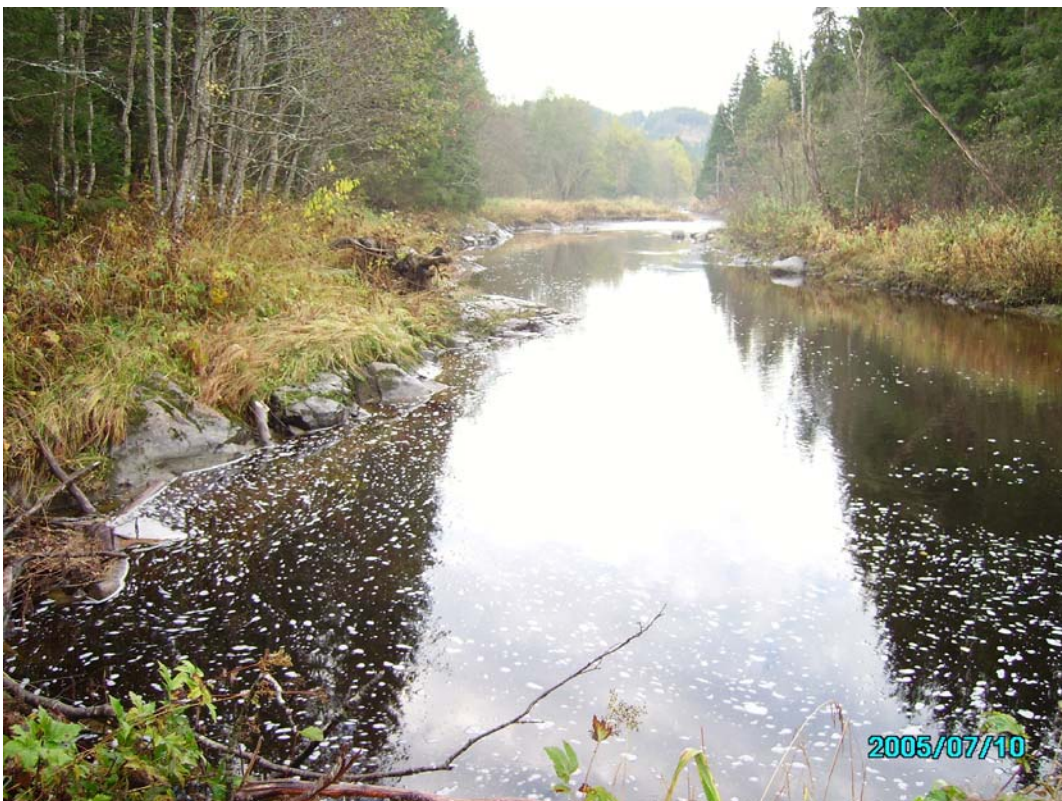
**B 3 Elva sett medstrøms**

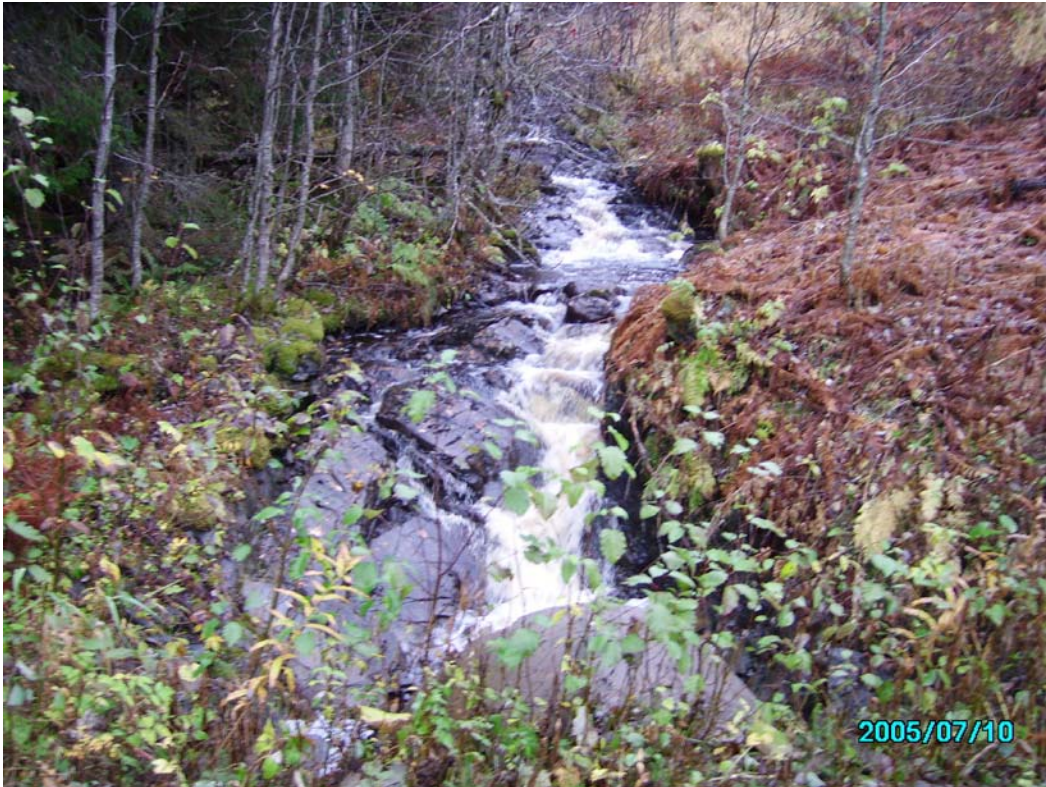
**B 1 Sagbekken sett fra veien. Fjell.**

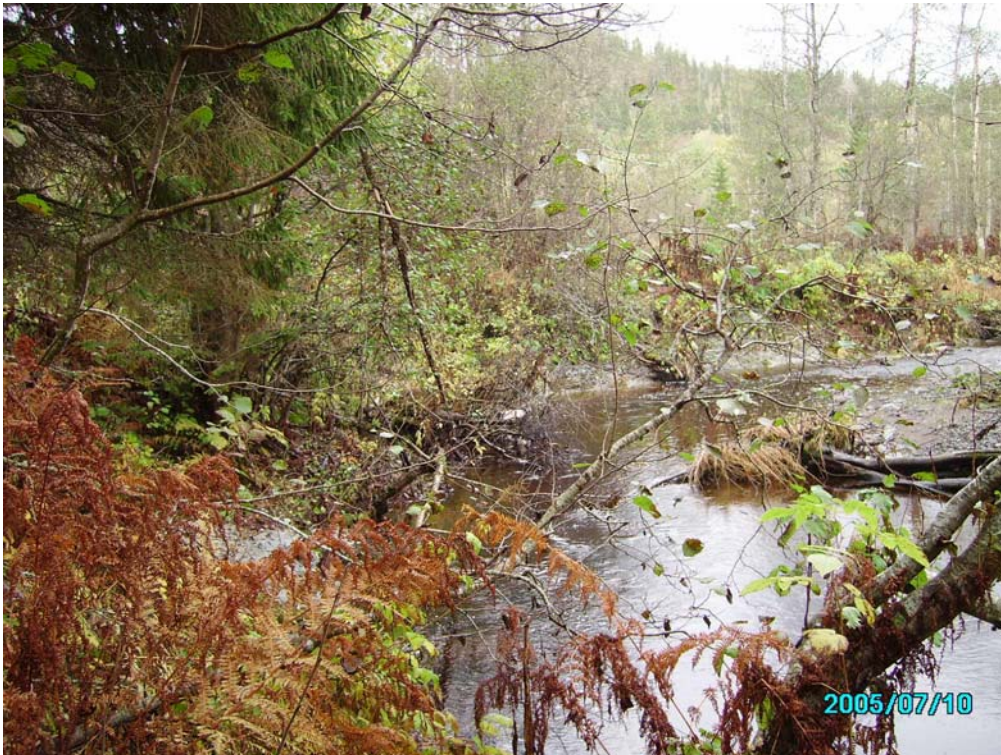
**B 3 Ny glidning i yttersving. Bløt leire.**

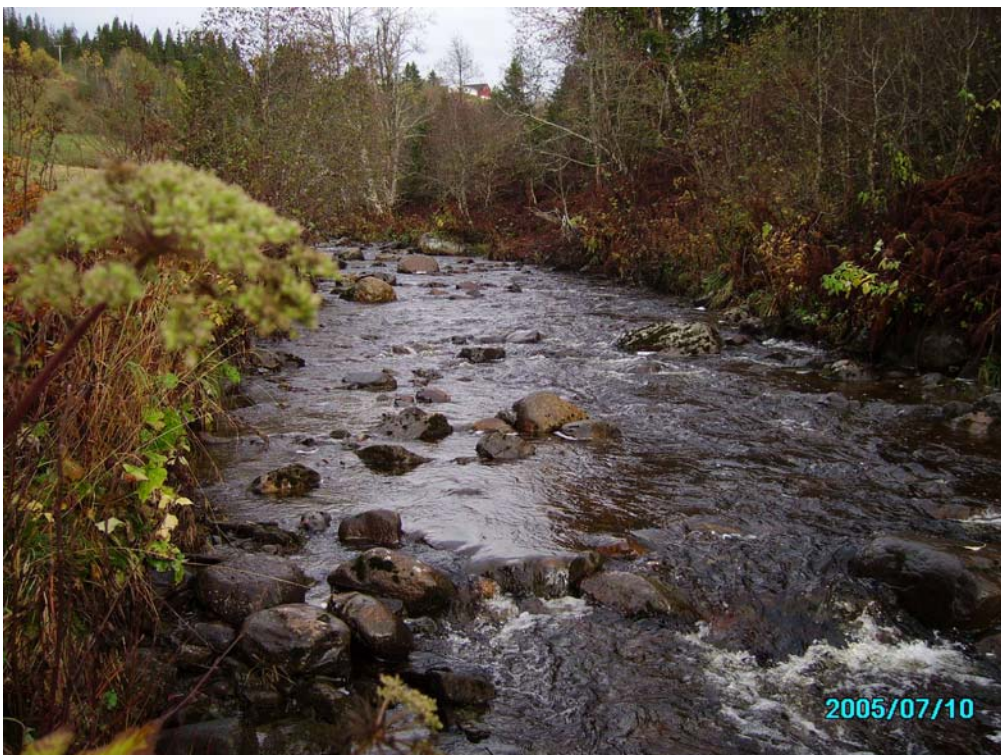
**B 4 Moldelva. Stein i profilet, stabilt**

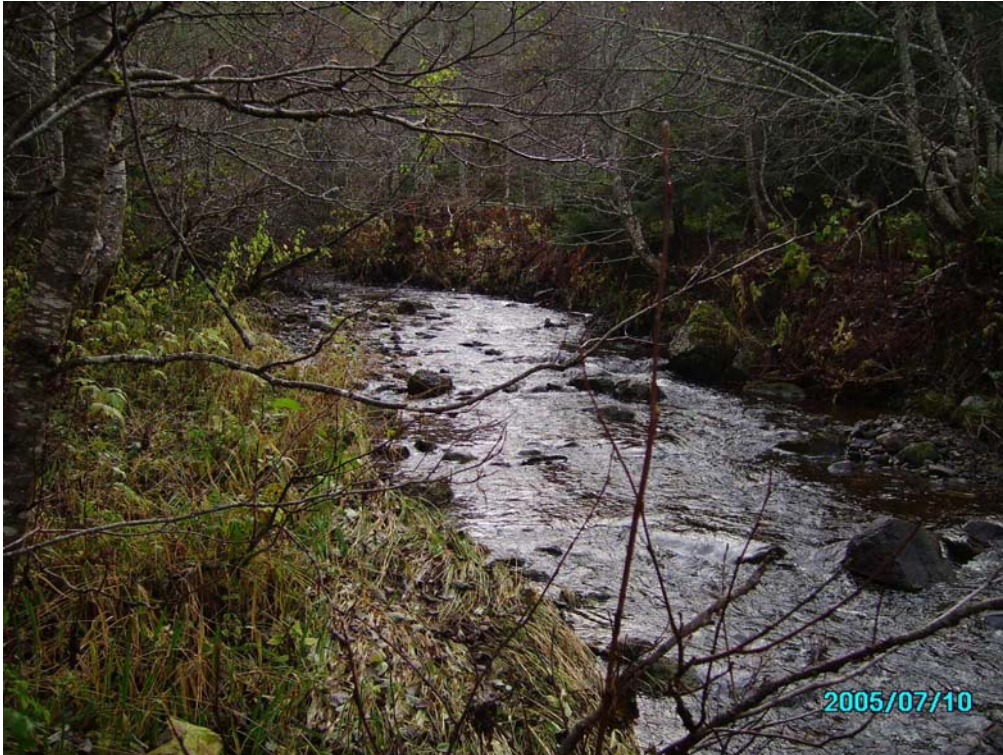
**B 5 Moldelva**

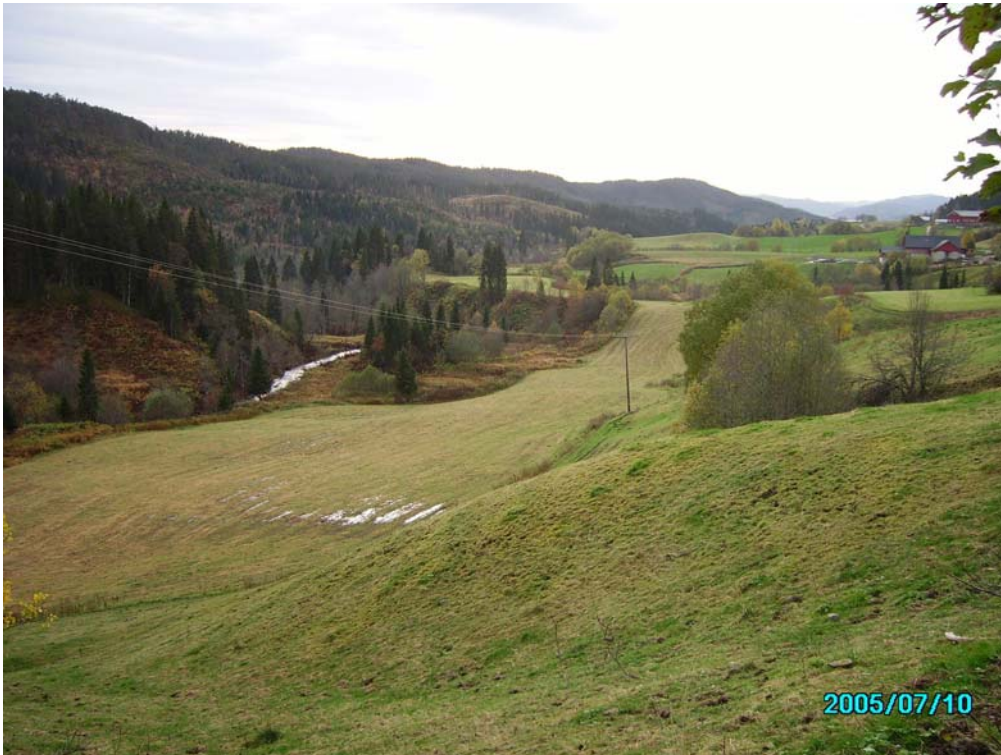
**B 7 Oversiktsbilde**

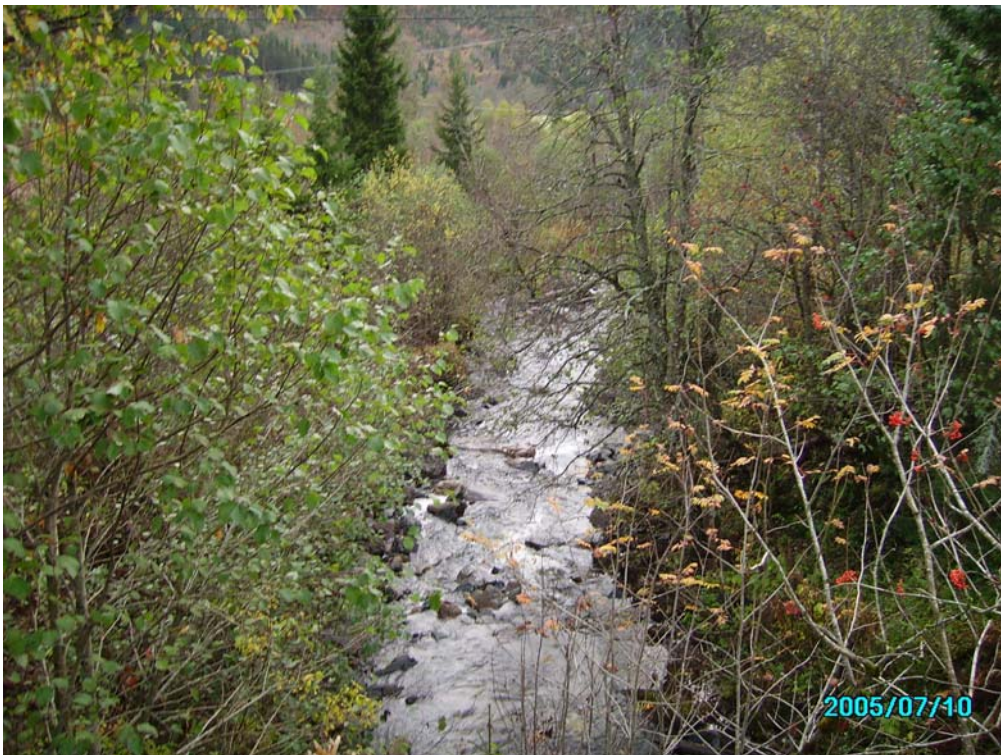
**B 8 Kvernabekken sett medstrøms fra veien**

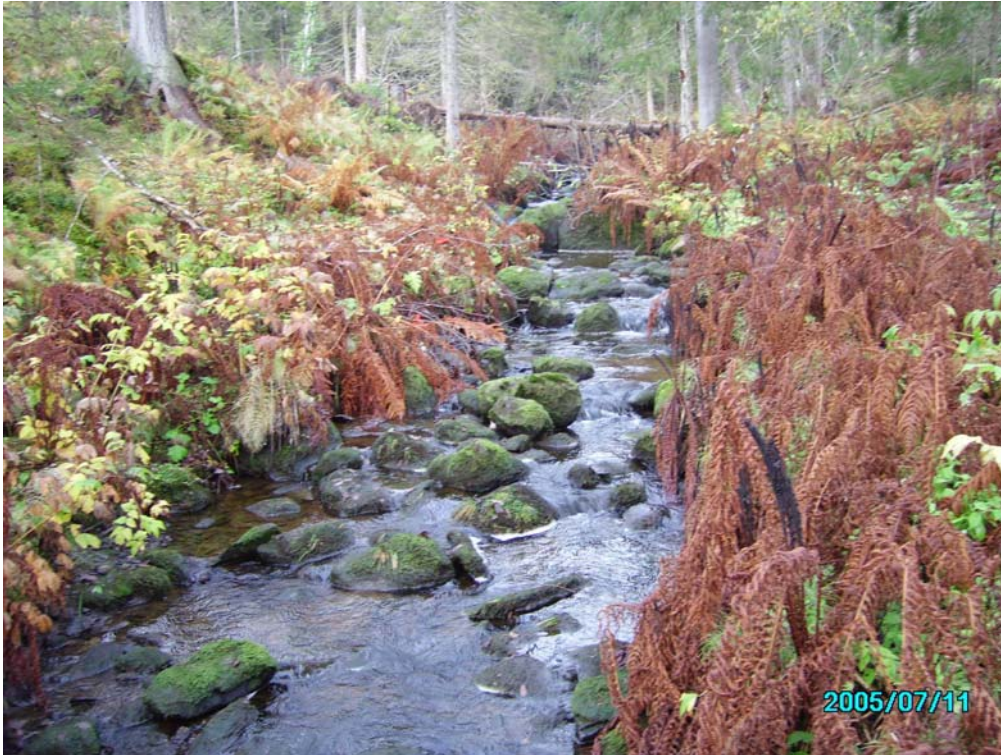
**B 1 Hyllbekken, stabilt**

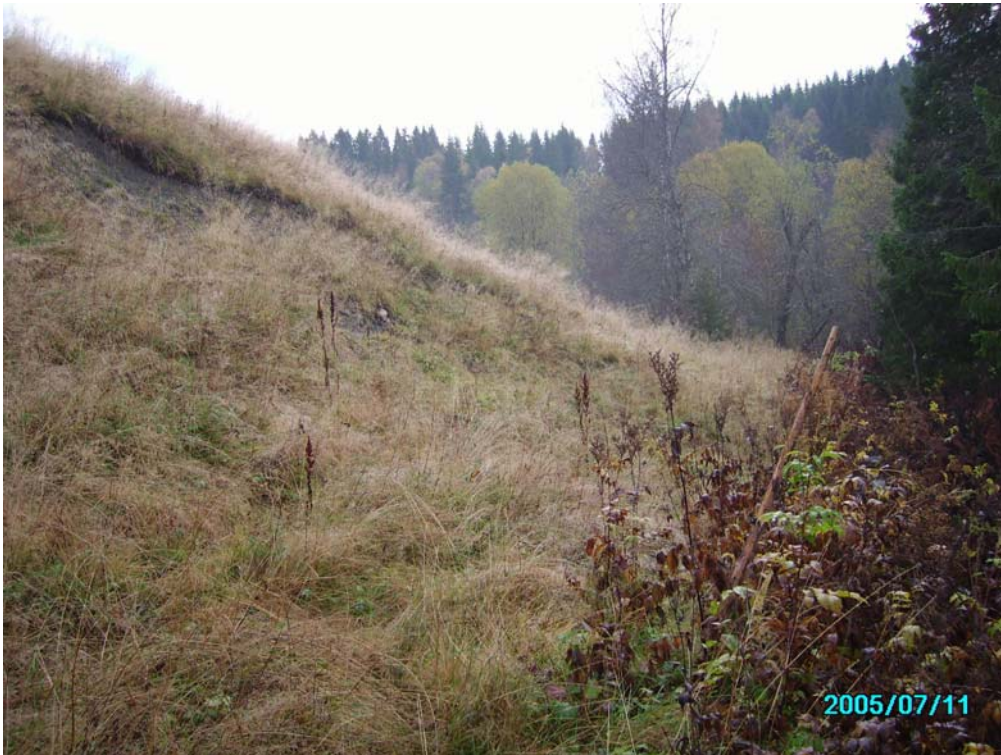
**B 3 Glidning i siden mot bekken**

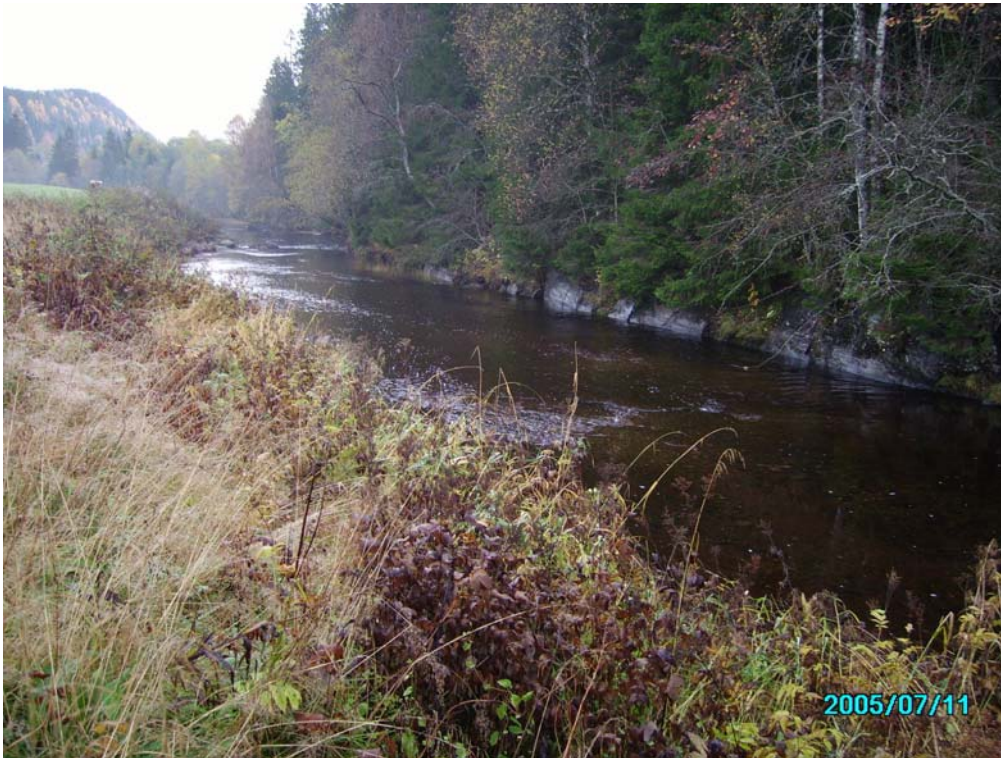
**B 5 Fjell langs elvas sørside**

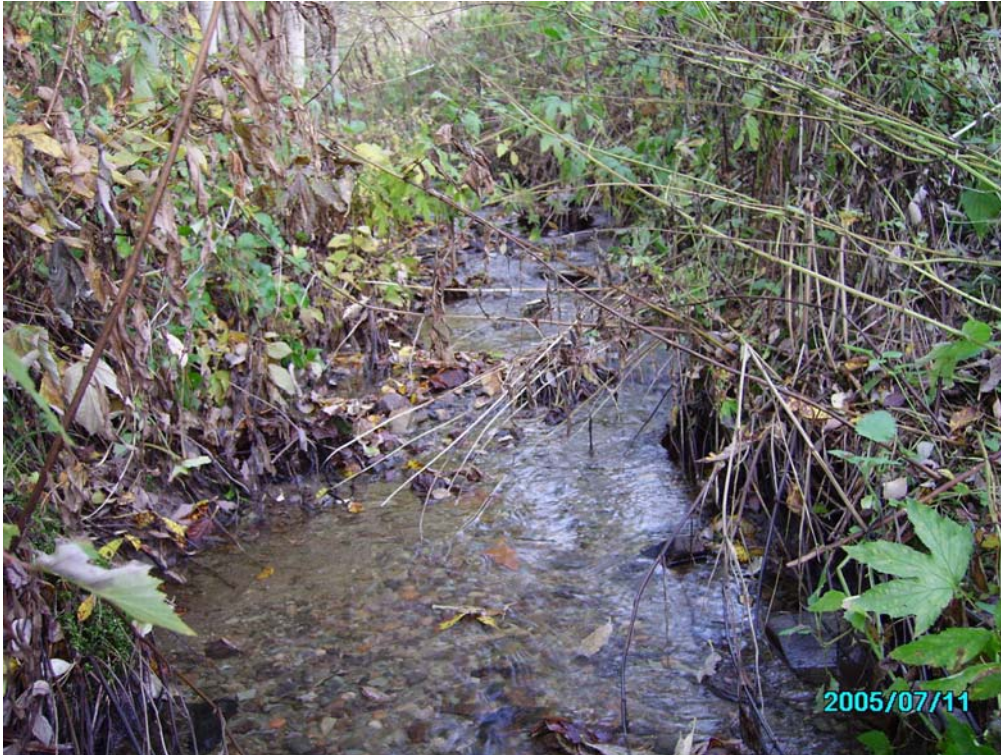
**B 1 Bekkefar ved E6. Stabilt**

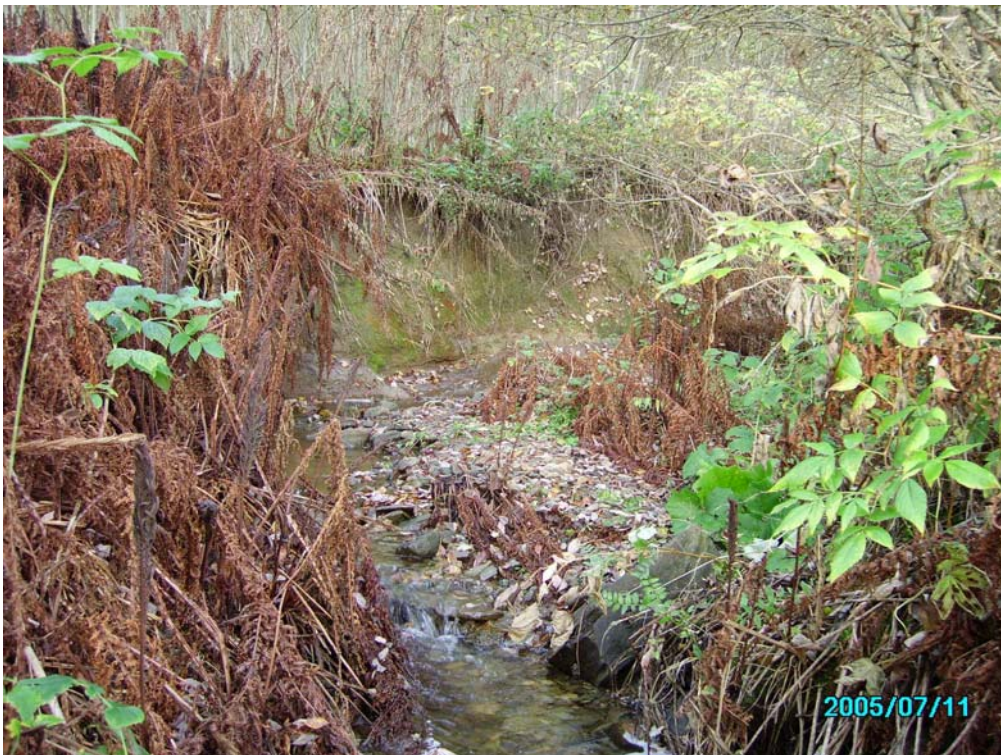
**B 2 Litt erosjon. Terreng ligger ca 1,5 m over bekkebunnen. Leire/silt, ikke bløte masser.**

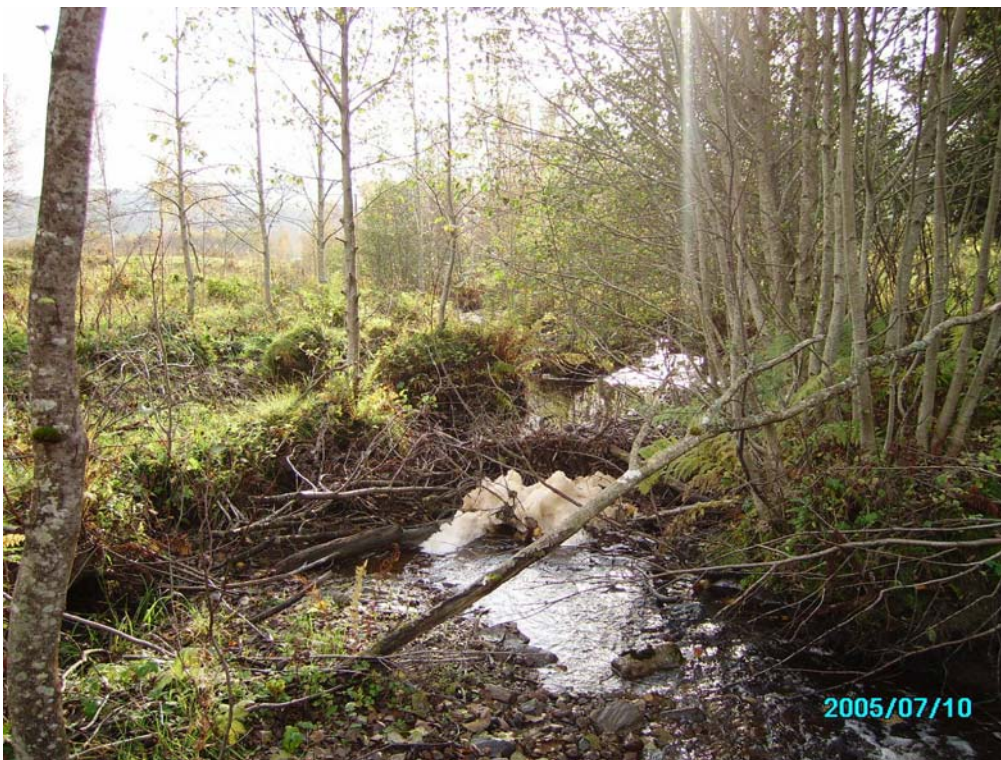
**B 2 Bekk sett medstrøms.**

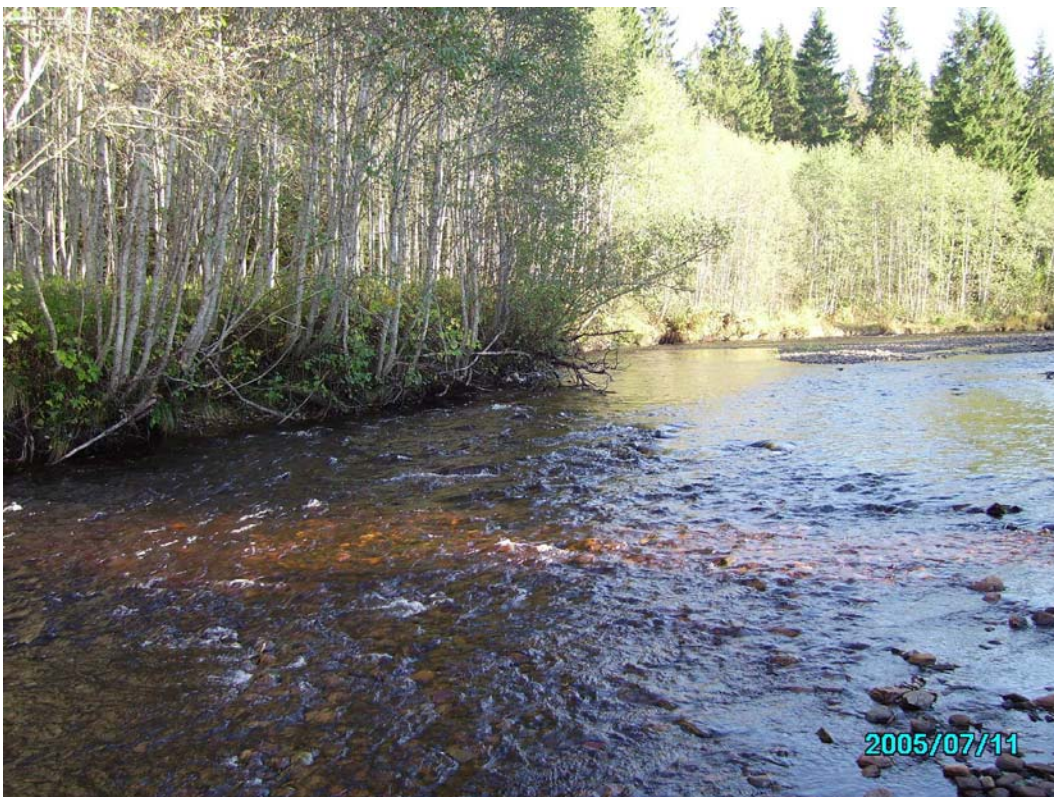
**B 2** Samme sving sett motstrøms

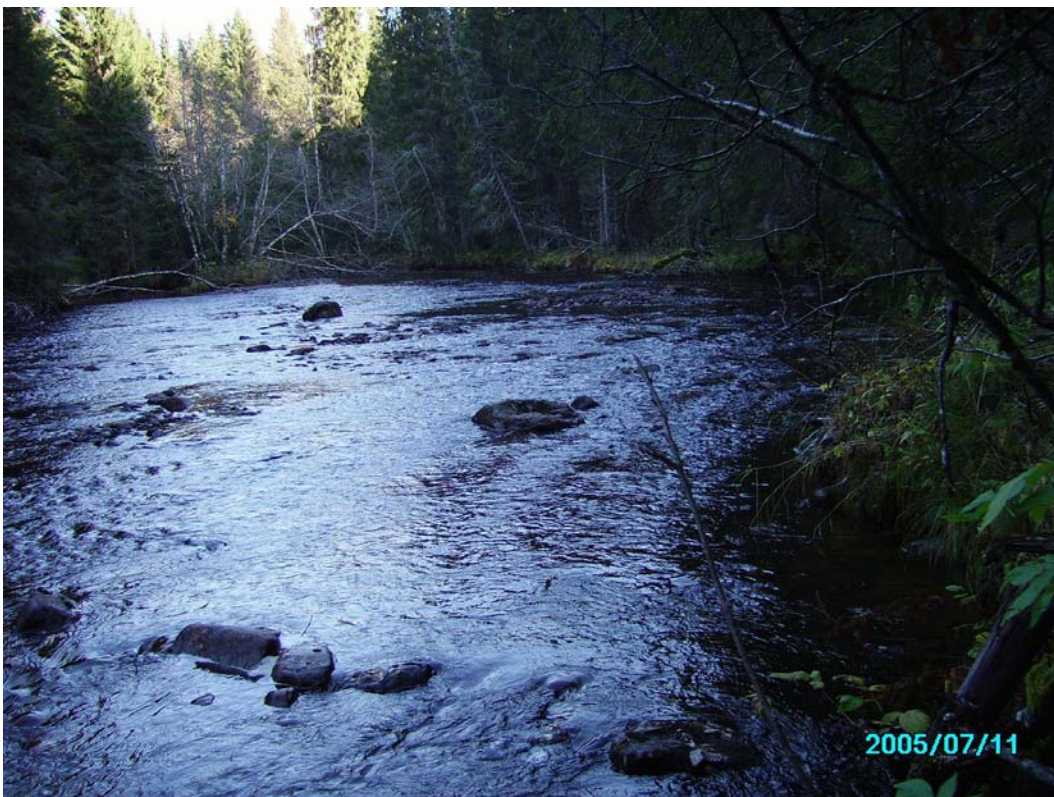
**B 2 Samme sving sett motstrøms**

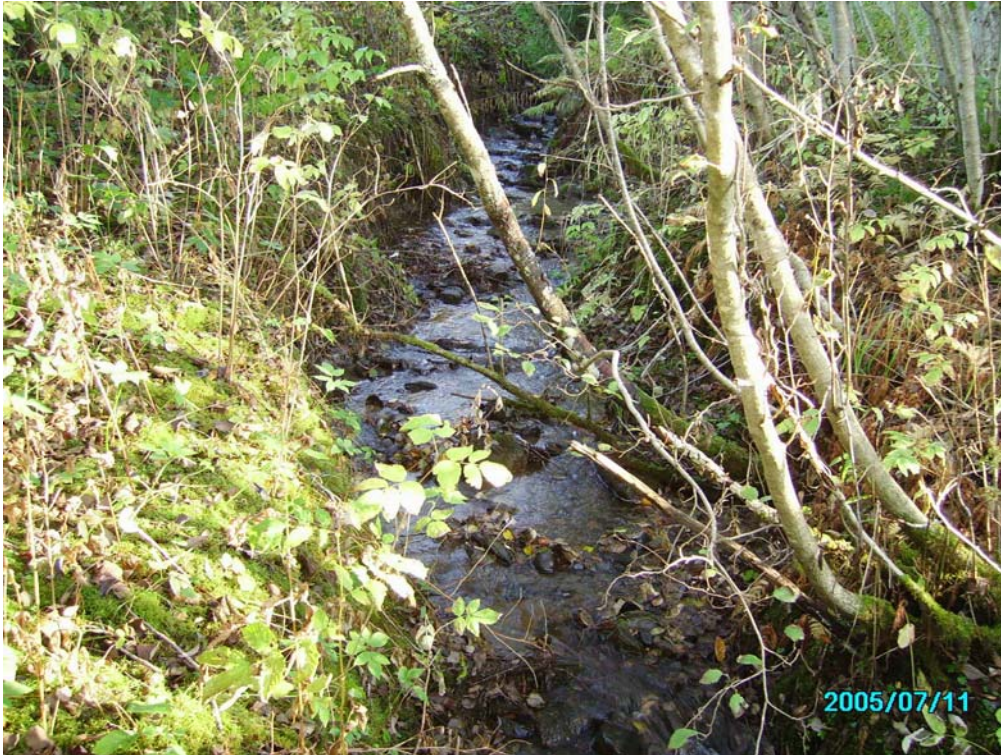
**B 1 Bekken like før den krysser veien, R763**

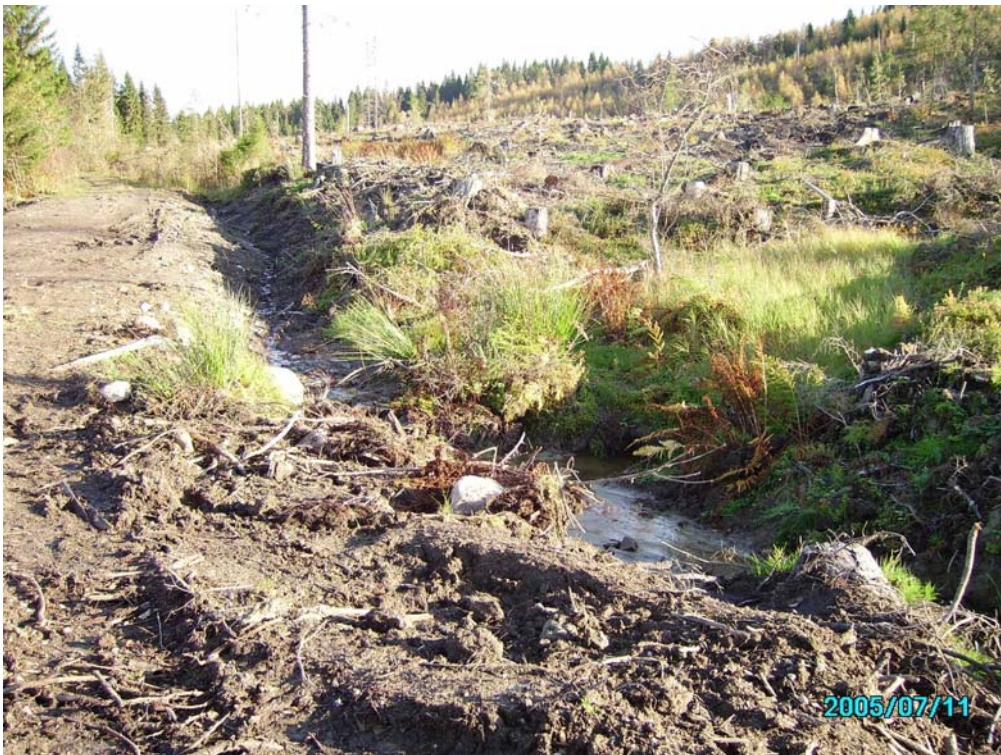
**B 2 Bekken går i grøft langs nybygd skogsvei. Ingen erosjon.**
