Norges  
vassdrags- og  
energidirektorat

# Klassifisering av kvikkleiresoner

## Steinkjer kommune – Rapport 4:

### Sonene langs nedre Oгна og Storaugla

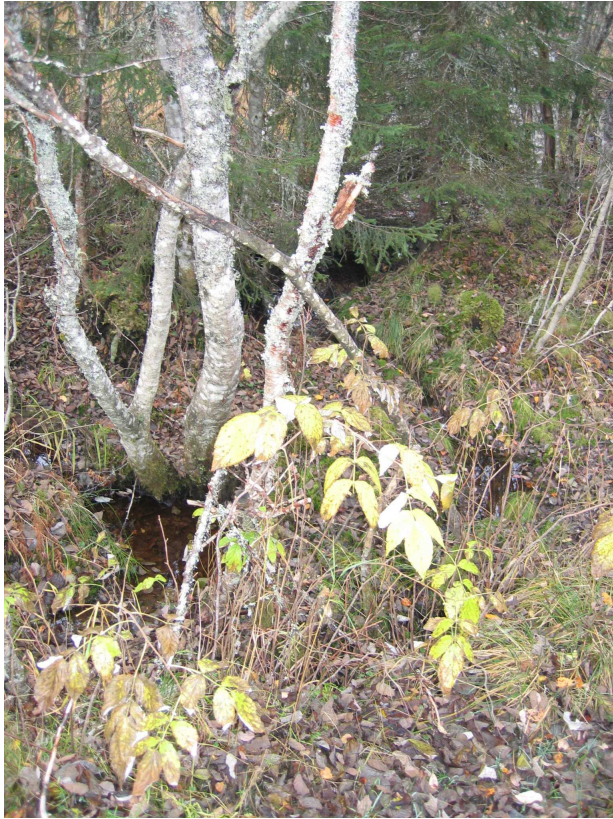
Bilde 42

Faktor	Observasjon/beskrivelse	Kategori (sett x)	
Erosjon	Bjørnåsbekken renner i kanten av sonen øverst. Bekken har gravd seg litt ned, bilde 42. En annen bekk nederst i selve sonen har gravd seg en del ned. Her er blottlagt leire, se bilde 43, 44, 45, 48 og 49.	Aktiv	
		Noe	
		Litt	x
		Ingen	
Inngrep		Stort	
		Noe	
		Lite	
		Ingen	x
Flombølge/ oppdemming		Alvorlig	
		Middels	
		Liten	
		Ingen	
Andre forhold

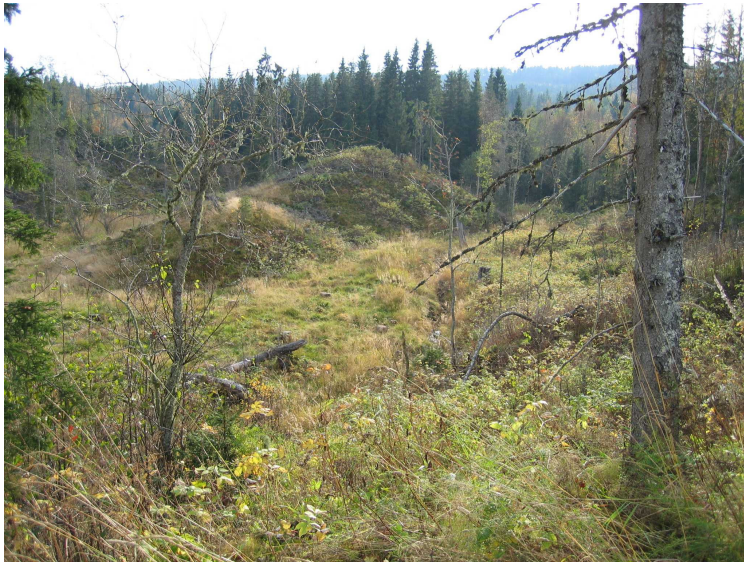
Bilde 60

Faktor	Observasjon/beskrivelse	Kategori (sett x)	
Erosjon	Det ble ikke funnet steder som ansees farlig mht. erosjon. To bilder fra sonen er likevel tatt med, bilde 60 og 62.	Aktiv	
		Noe	
		Litt	
		Ingen	X
Inngrep		Stort	
		Noe	
		Lite	
		Ingen	X
Flombølge/ oppdemming		Alvorlig	
		Middels	
		Liten	
		Ingen	
Andre forhold

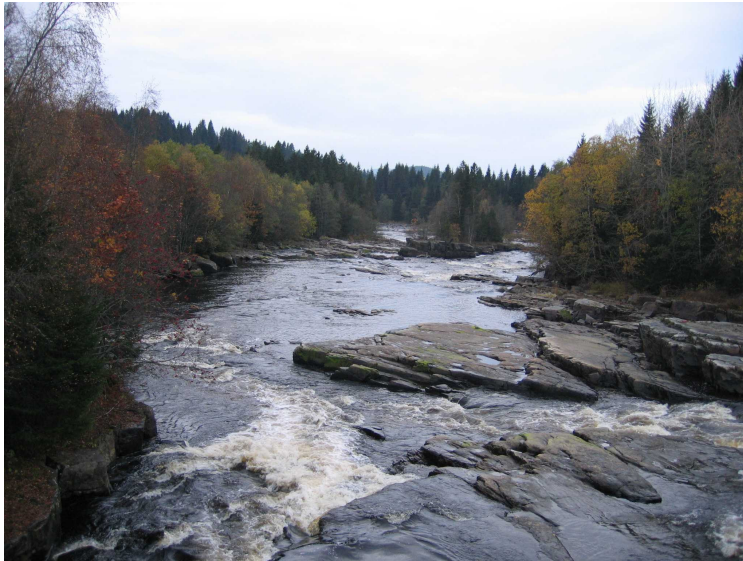
Bilde 168

Faktor	Observasjon/beskrivelse	Kategori (sett x)	
Erosjon	Ingen erosjon observert i sonen. Sonen beskrives av bilde 168 og 169.	Aktiv	
		Noe	
		Litt	
		Ingen	x
Inngrep		Stort	
		Noe	
		Lite	
		Ingen	x
Flombølge/ oppdemming		Alvorlig	
		Middels	
		Liten	
		Ingen	
Andre forhold

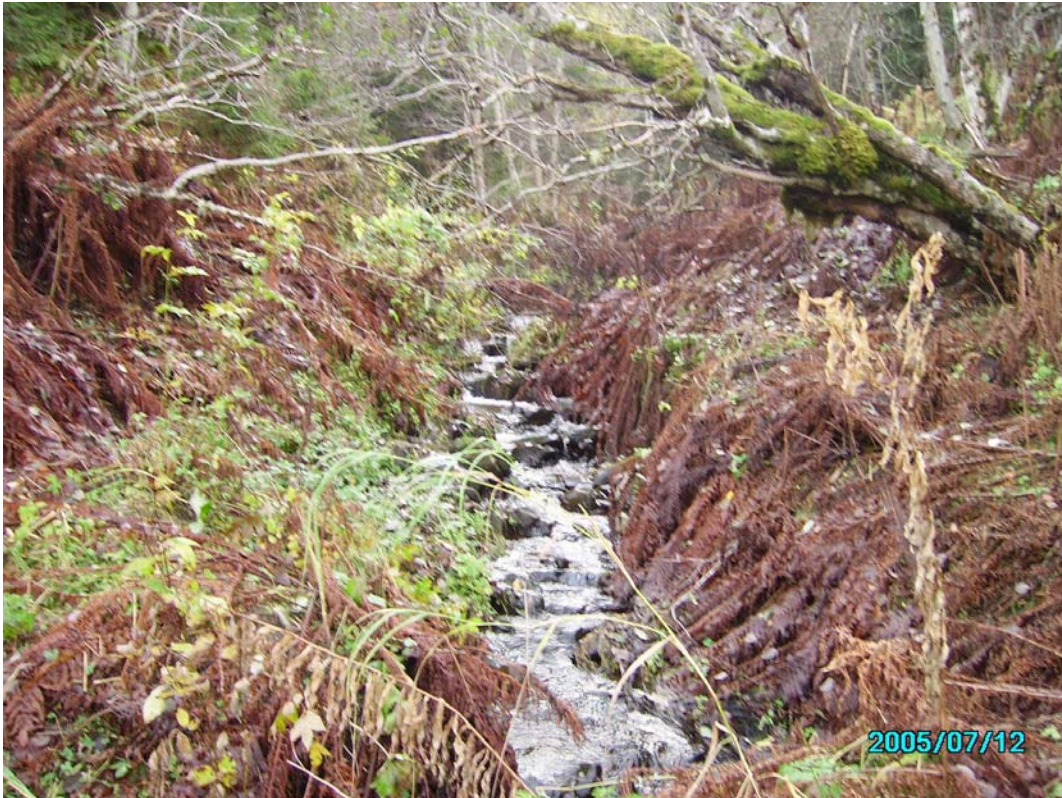
**B 1 Bekk (vest i sonen) med stein. Ingen erosjon**

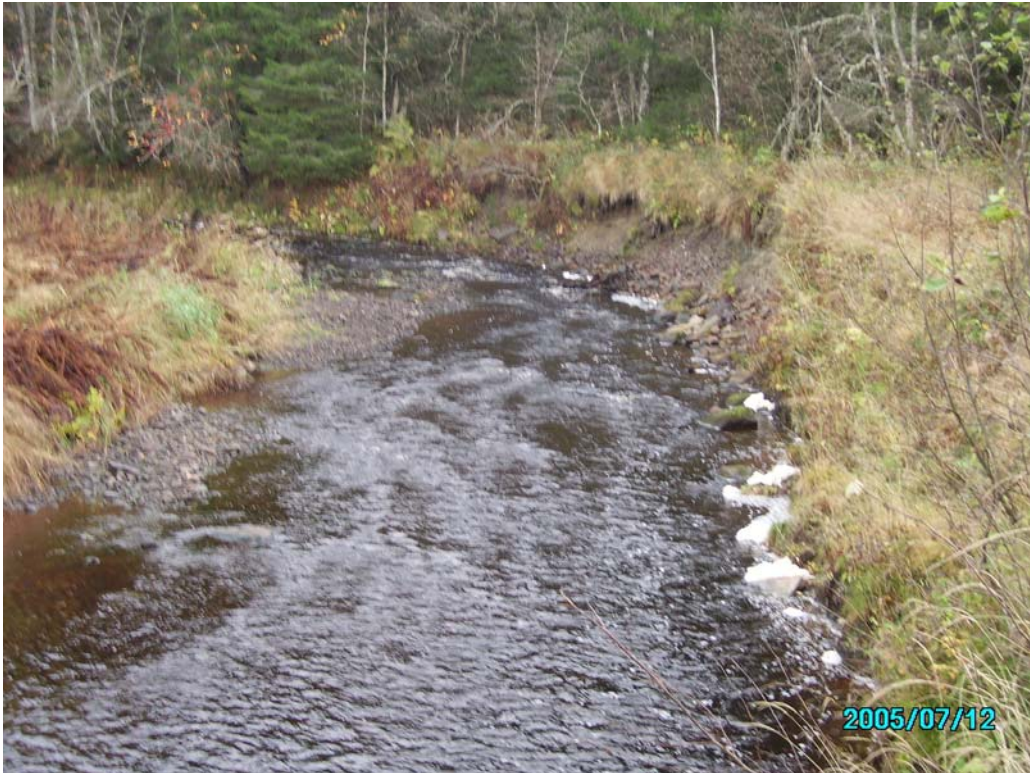
**B 5 Rølla sett motstrøms. Noe graving utløpet mot Oгна. Flatt terreng innenfor, høyde 2-3 meter. Grov grus i sida.**

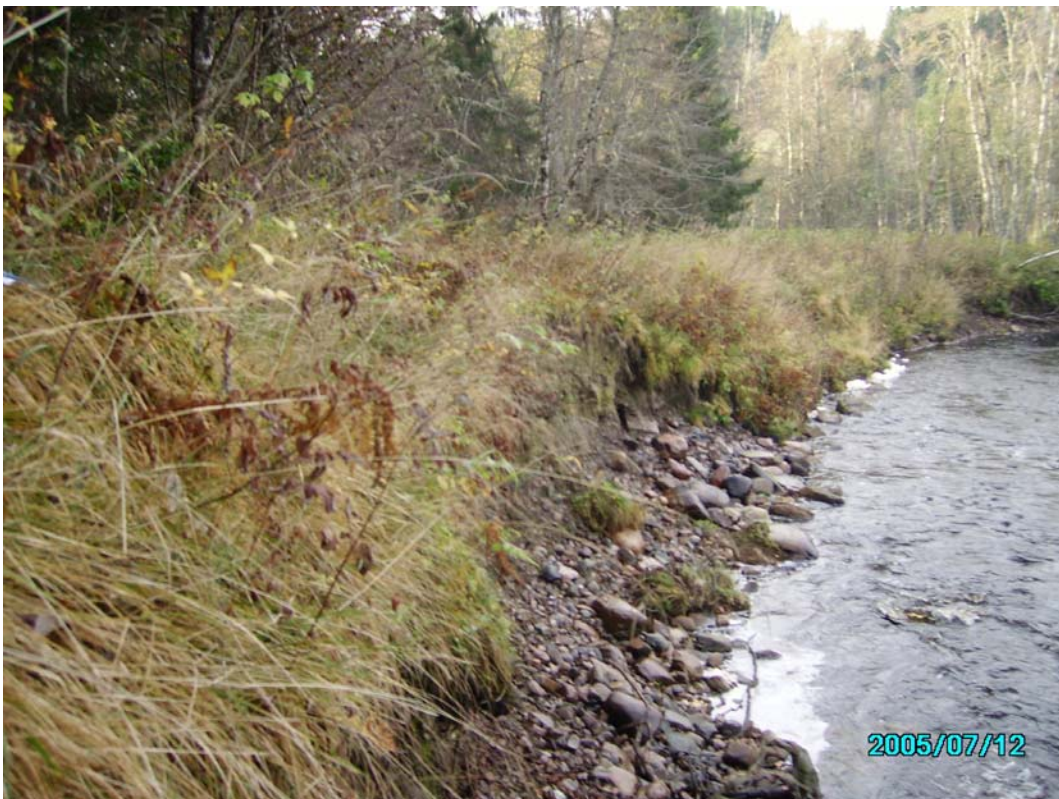
**B 6 Samme sving som ovenfor, sett medstrøms.**

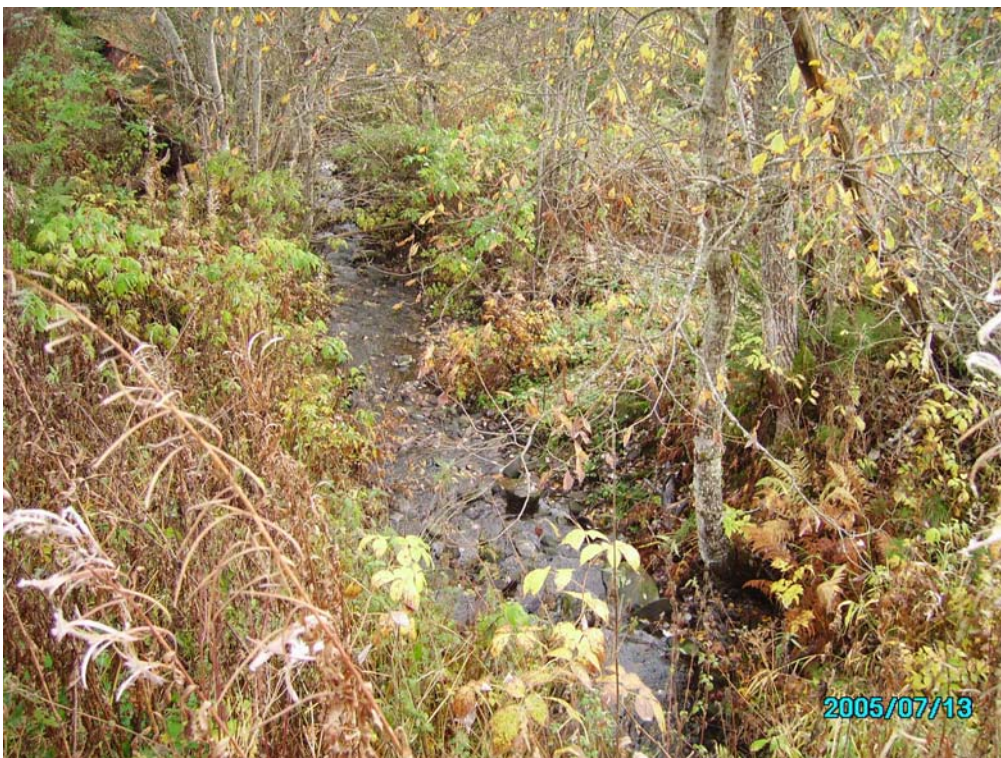
**B 2 Bekk sett medstrøms fra kulert. Stabilt.**

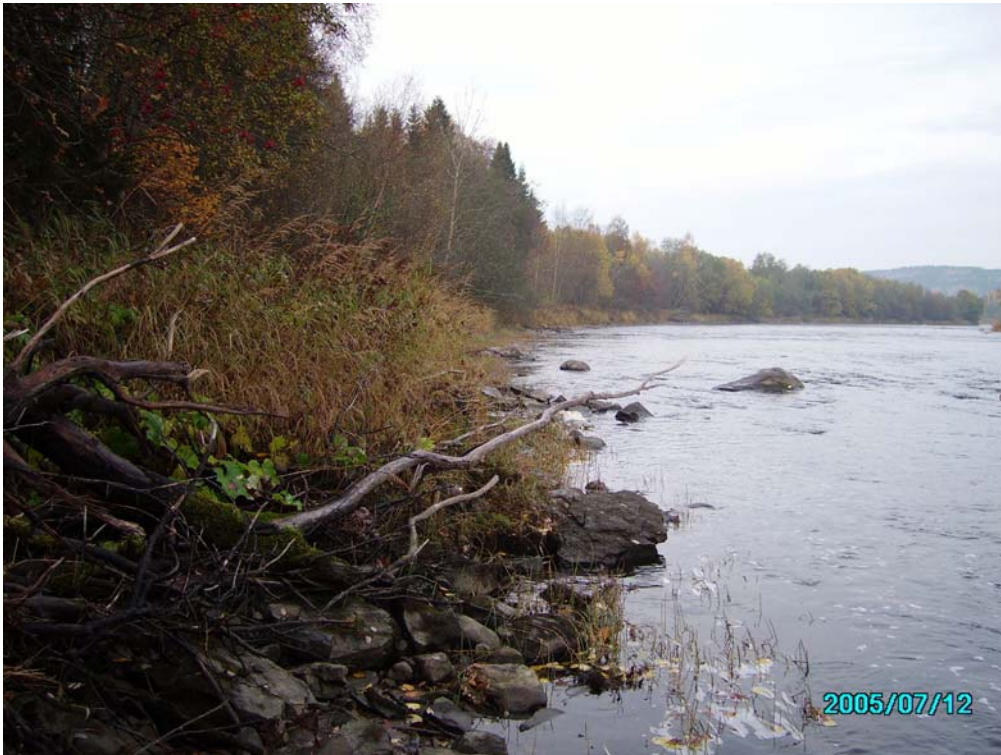
**B 1 Sikret med stein mot Oгна, stabilt**

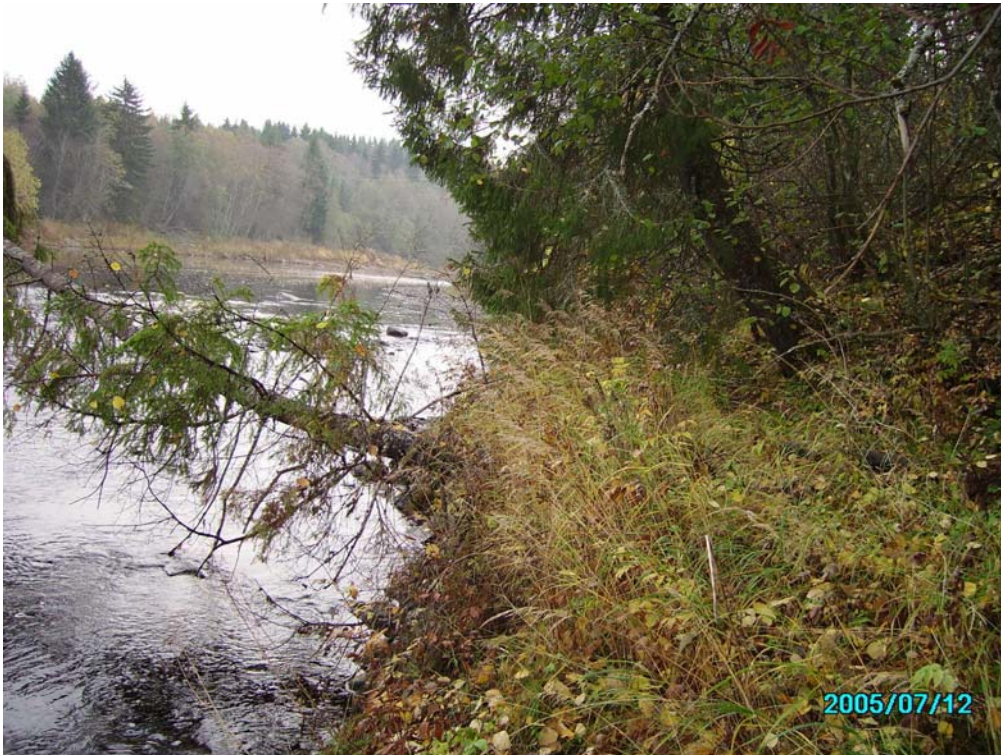
**B 3 Ojna sett motstrøms. Noe sig langs bredden. Det ligger stein i foten, elva er ikke dyp.**

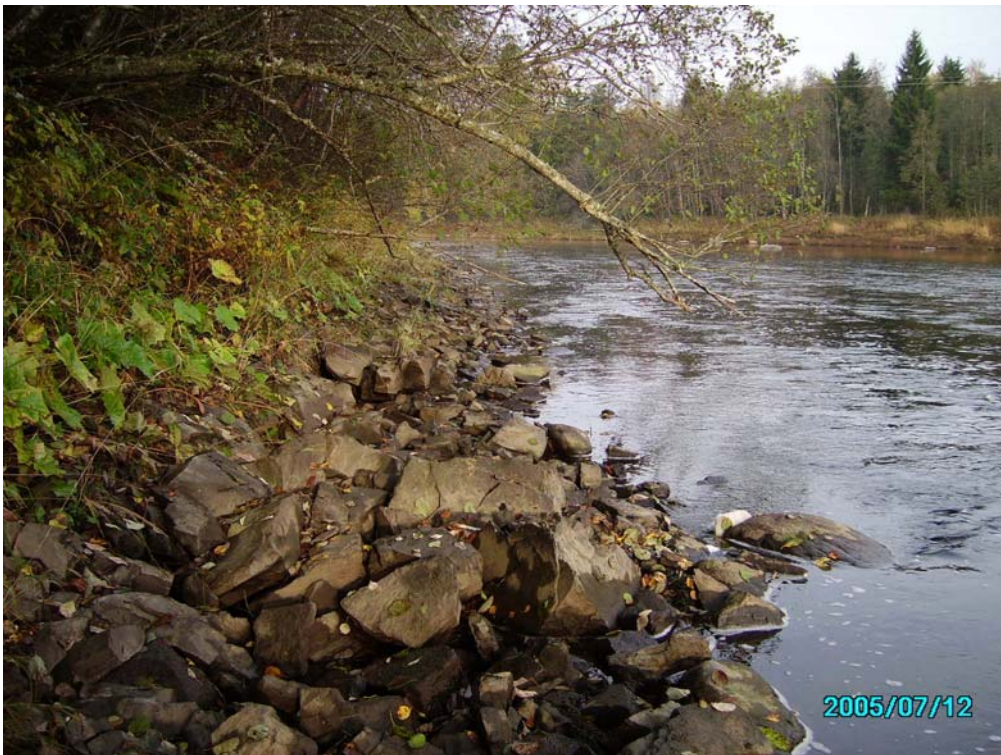
**B 4 Ojna sett medstrøms ovenfor svingen. Sikret.**

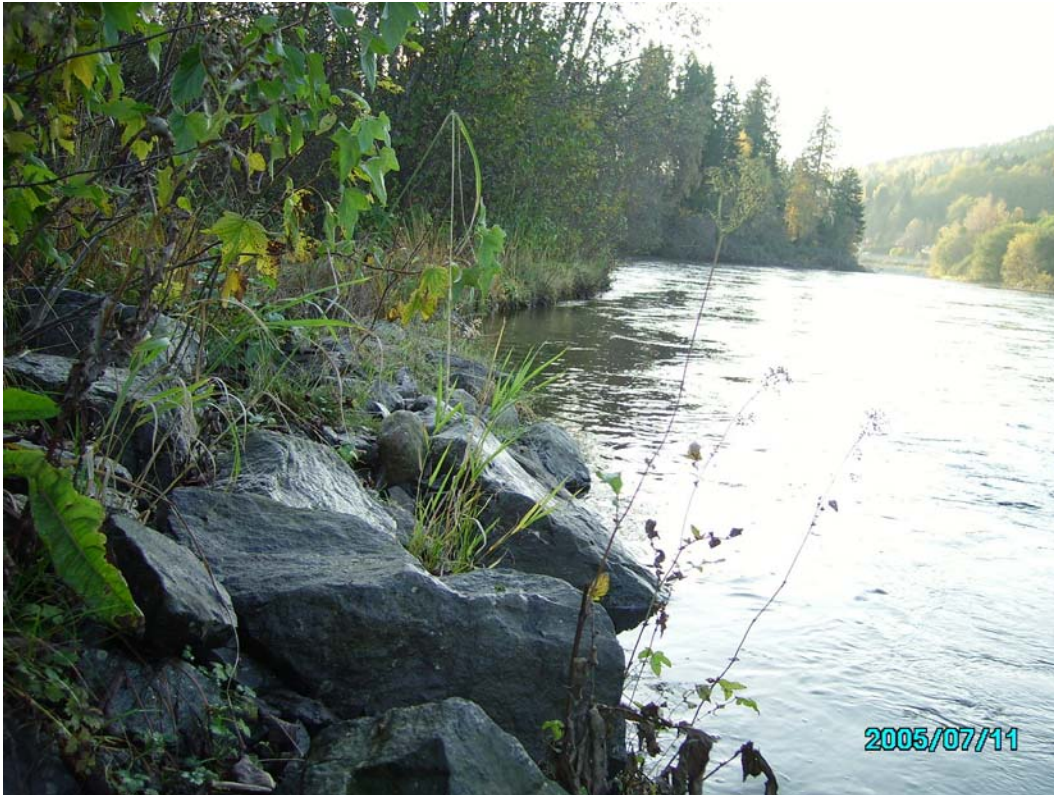
**B 1 Sikring mot Byaelva sett medstrøms, nederst i sonen. Stabilt.**

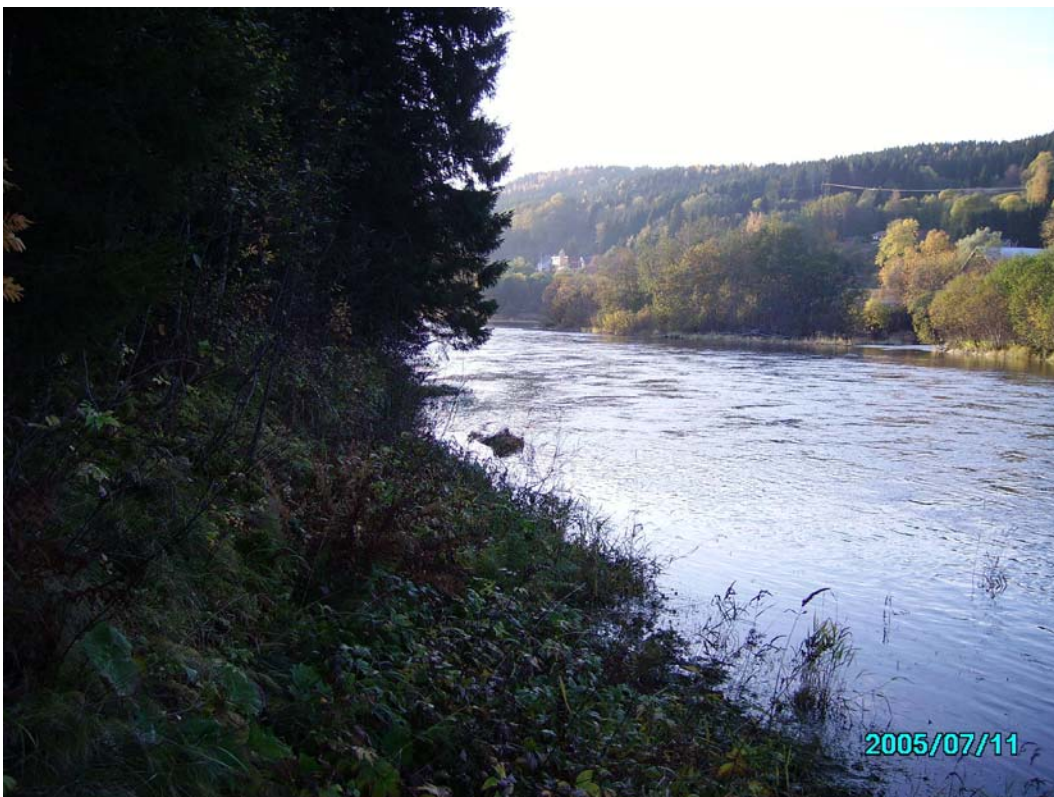
**B 2 Byaelva sett medstrøms . Stabilt.**
