Norges  
vassdrags- og  
energidirektorat

## Klassifisering av kvikkleiresoner

### Snåsa

## Klassifisering av kvikkleiresoner i Snåsa kommune

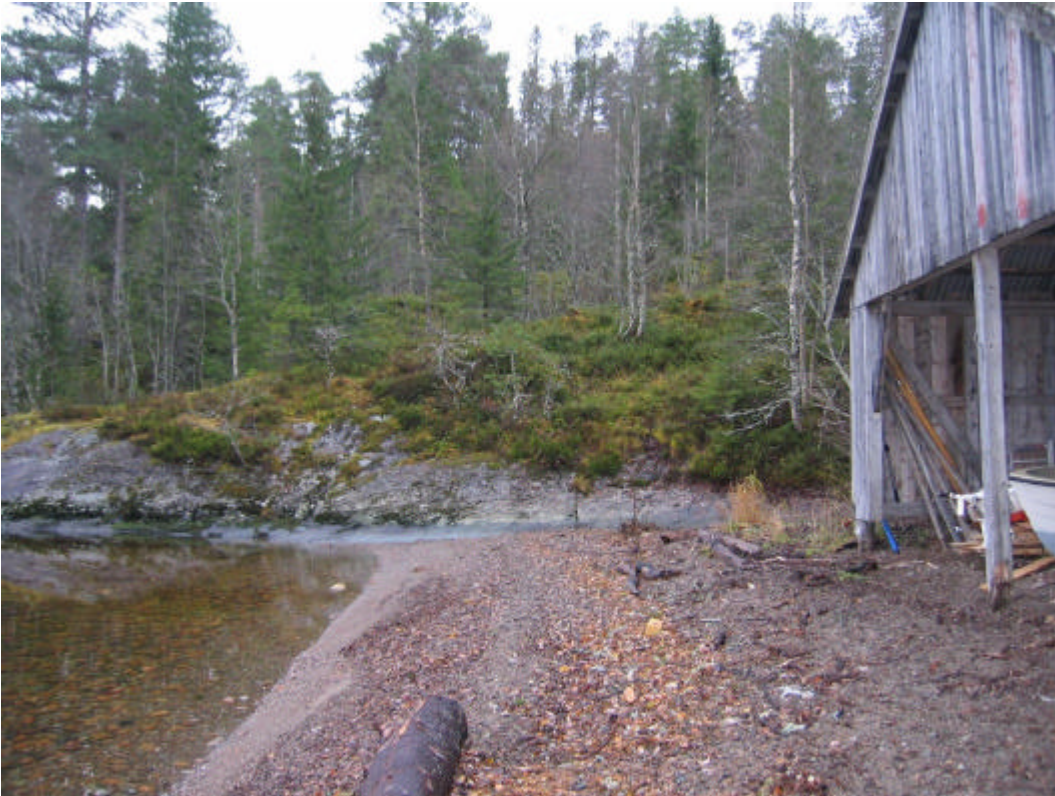
**Bilde 3: Fjell**

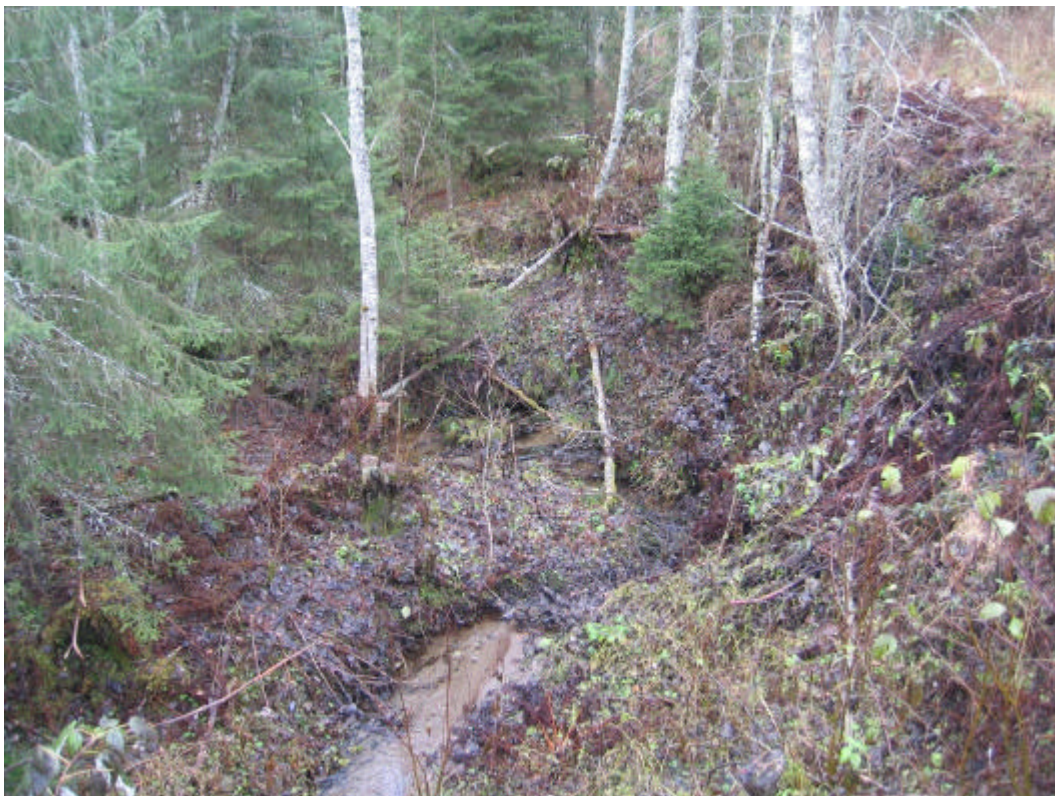
**Bilde 1: Noe erosjon i de krappeste svingene i sidebekken**

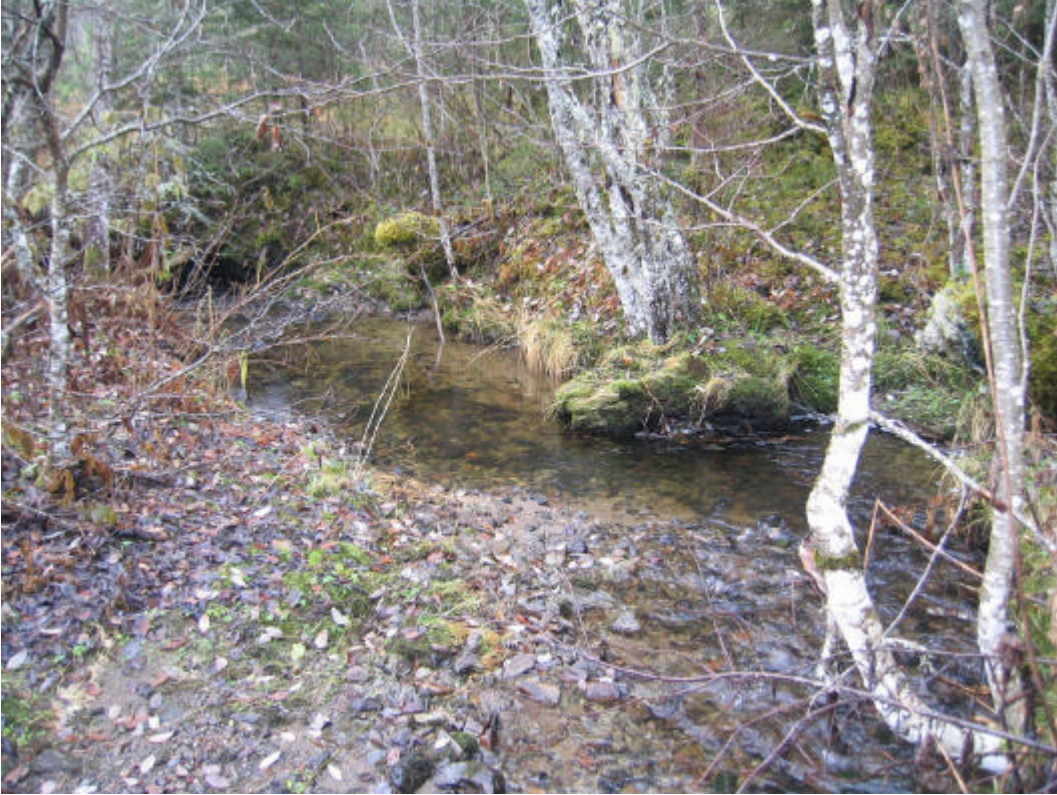
**Bilde 5: Moabekken, litt erosjon**

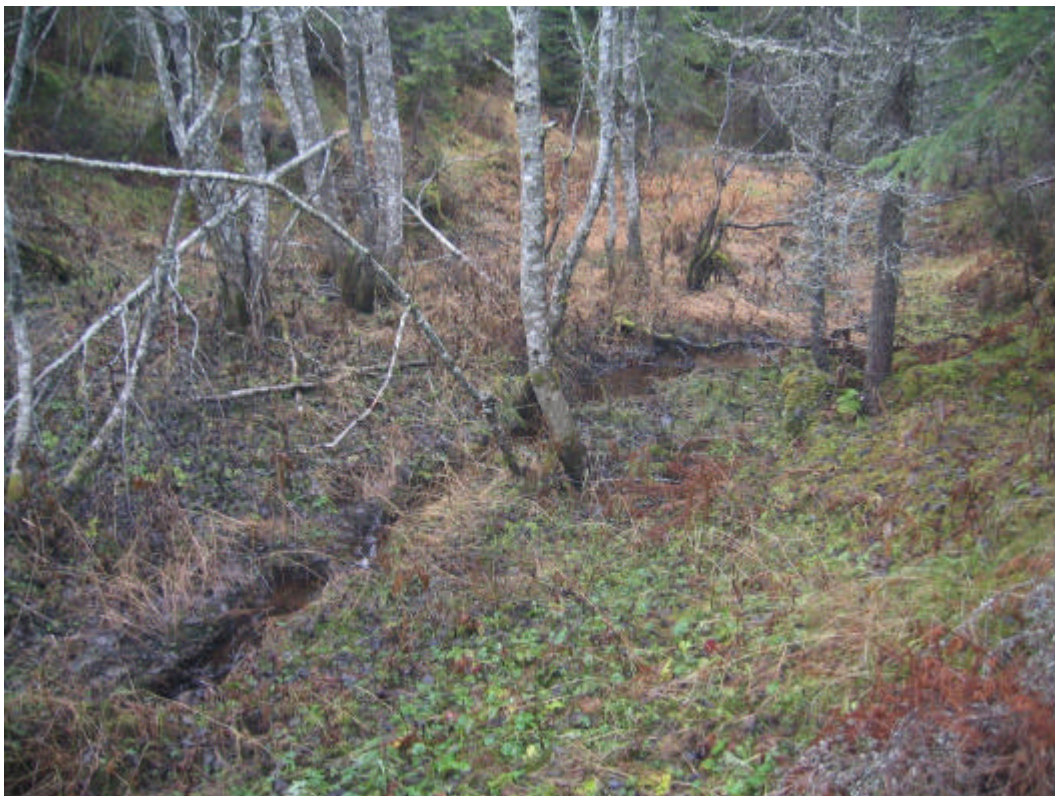
**Bilde 1: Litt erosjon**

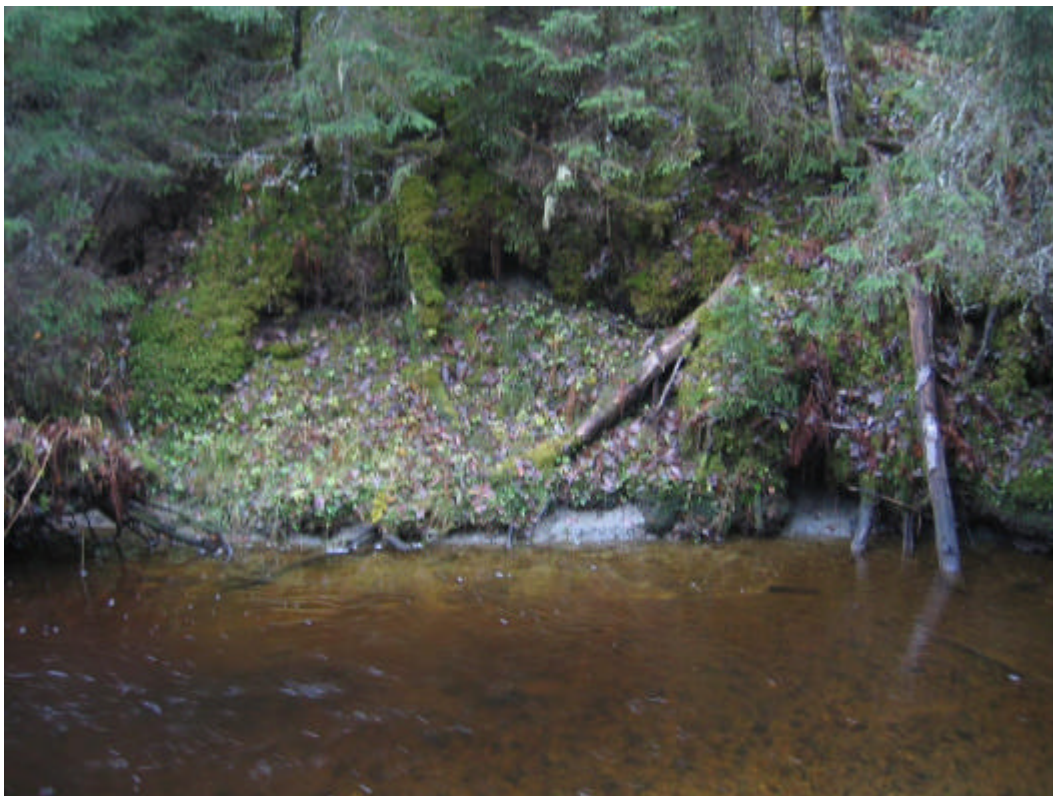
**Bilde 1: Aktiv erosjon, åpen leire**

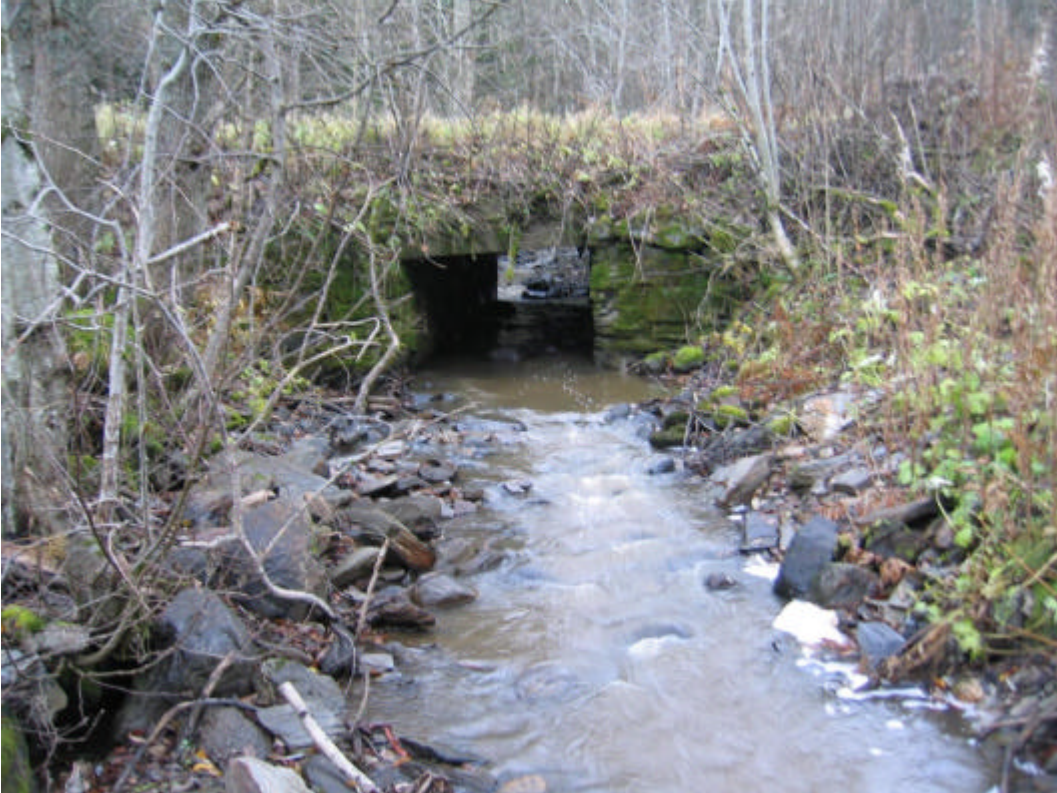
**Bilde 1: Binna sikret ved veien**

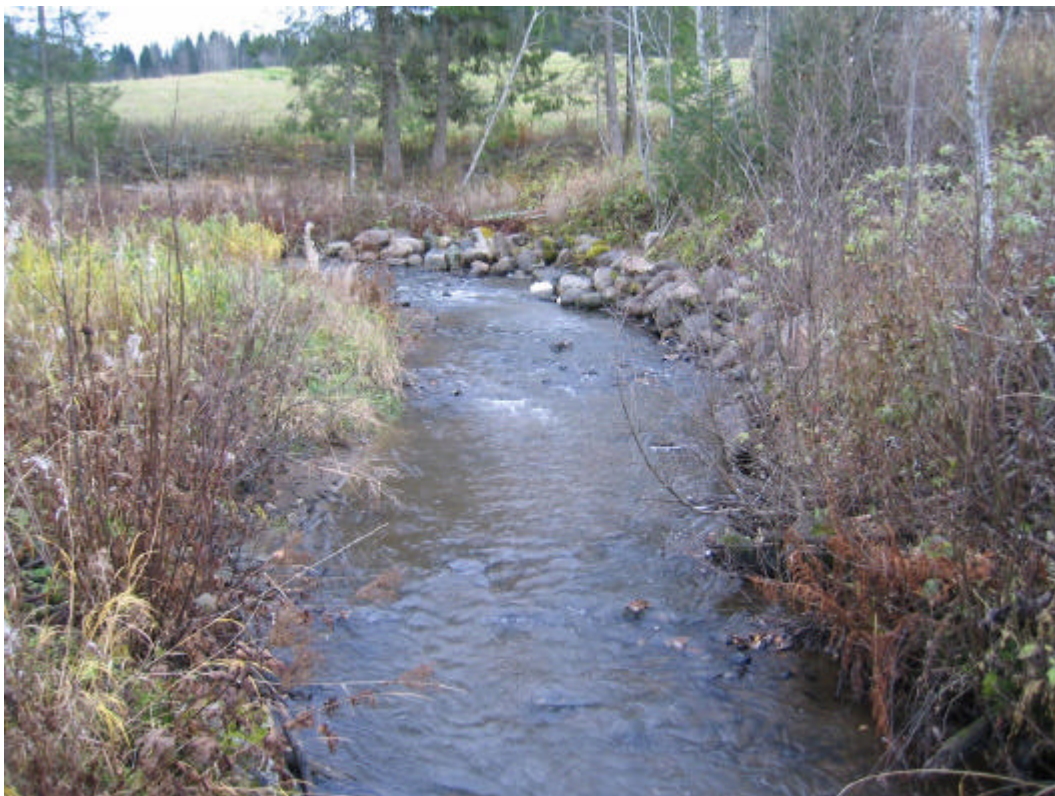
**Bilde 3: Grunneier har sikret i yttersving**

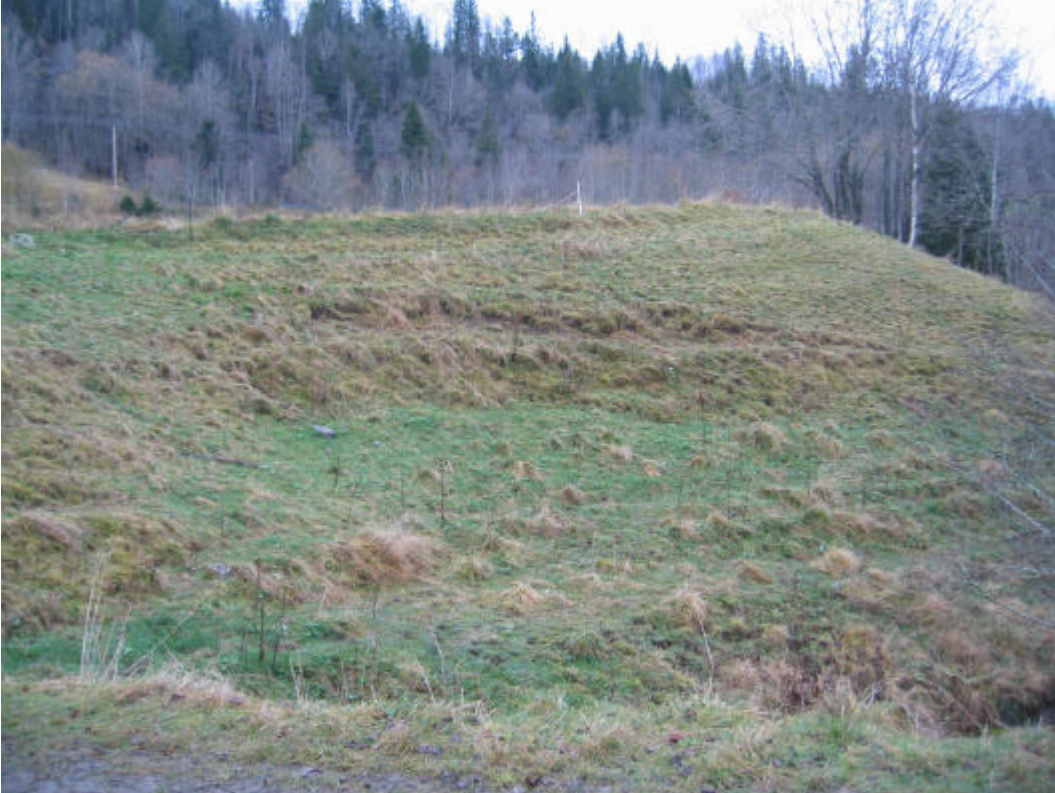
**Bilde 5: Ras 1990**

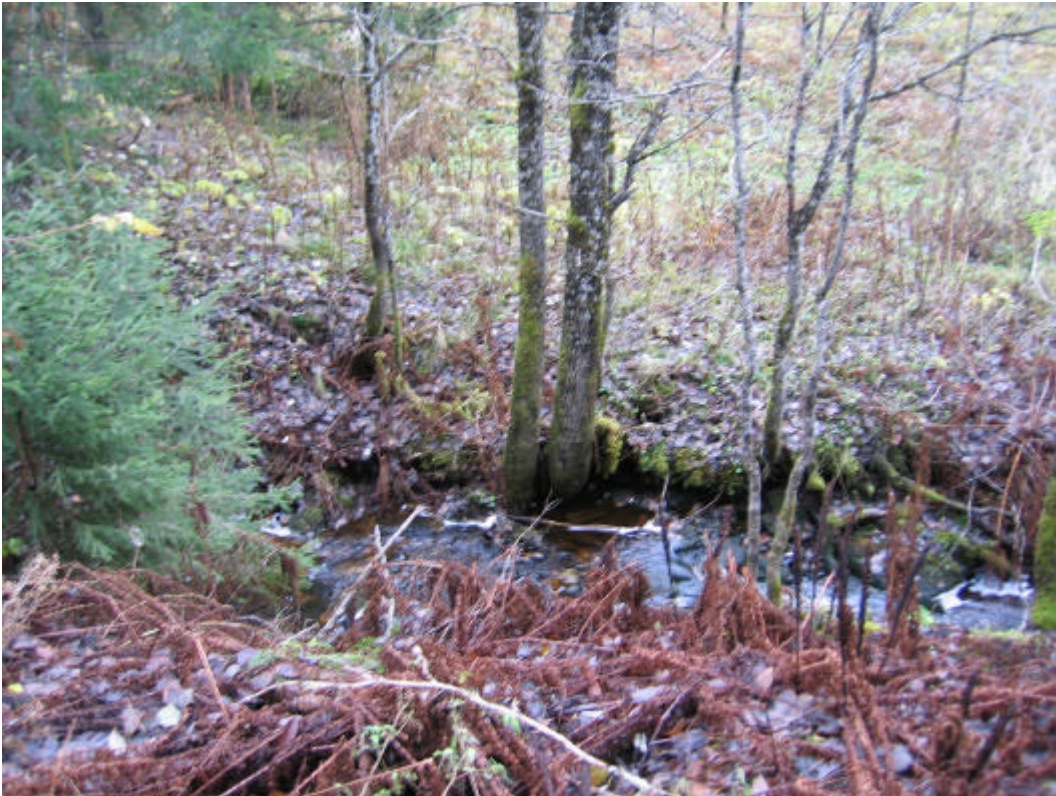
**Bilde 1**

Faktor	Observasjon/beskrivelse	Kategori (sett x)	
		Erosjon	I bekken øverst i sonen pågår det litt erosjon. Stabile skråninger. Se bilde 1.  I bekken midt i sonen pågår det noe erosjon med aktiv erosjon i de krappeste svingene, se bilde 2-4. Bekkebunnen består av stein, grus, sand og leire. Bunnsenkning 1,5 m. Skråningen opp mot Heimdal gård virker stabil.
		Noe	<input checked="" type="checkbox"/>
		Litt	<input type="checkbox"/>
		Ingen	<input type="checkbox"/>
Inngrep		Stort	<input type="checkbox"/>
		Noe	<input type="checkbox"/>
		Lite	<input type="checkbox"/>
		Ingen	<input checked="" type="checkbox"/>
Flombølge/ oppdemming	En flombølge kan i verste fall føre til ras i alle sonene nedstrøms og gi oversvømmelse ved industriområdet nedstrøms sonene Stormyra og Litlåsmyra.	Alvorlig	<input type="checkbox"/>
		Middels	<input checked="" type="checkbox"/>
		Liten	<input type="checkbox"/>
		Ingen	<input type="checkbox"/>

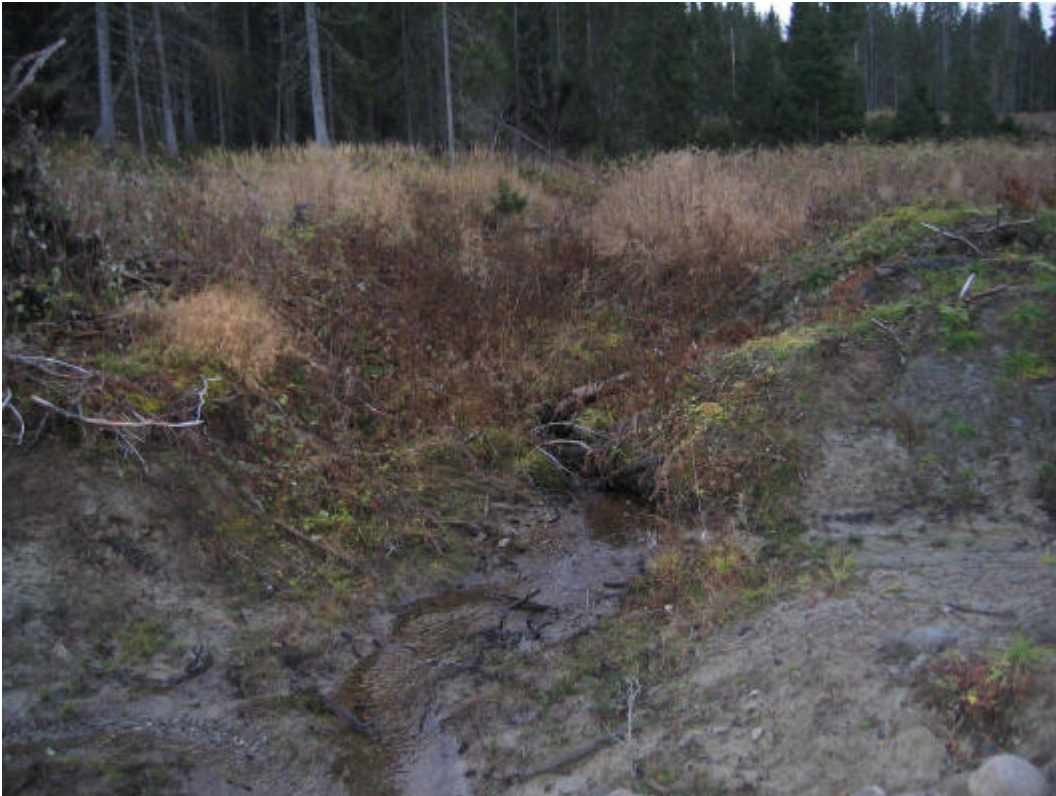
**Bilde 1: Litt/ingen erosjon**

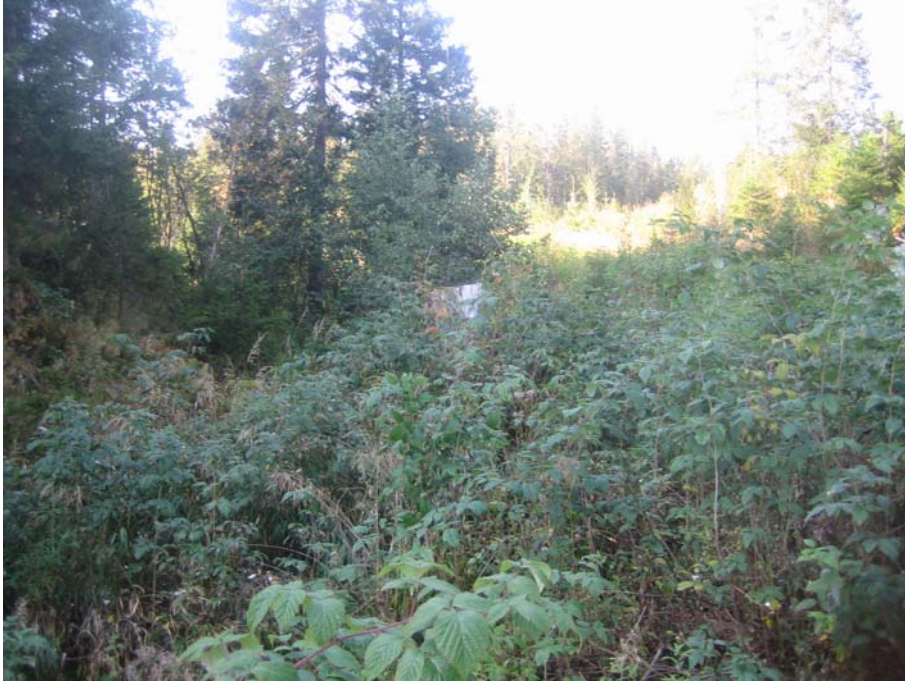
Bekkedalen vest for  
Bjønmyra. Bred, U-  
formet dal uten erosjon

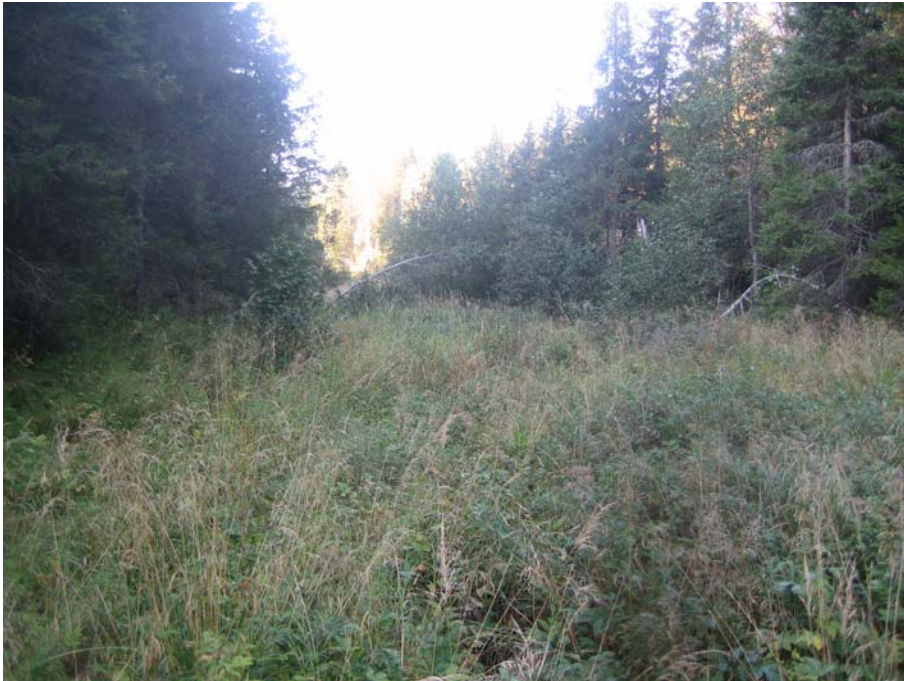
B1

Bjønnmyrdalen. Bred og U-formet dal uten erosjon. Typisk for alle bekkedalene i sonen Stormyra.

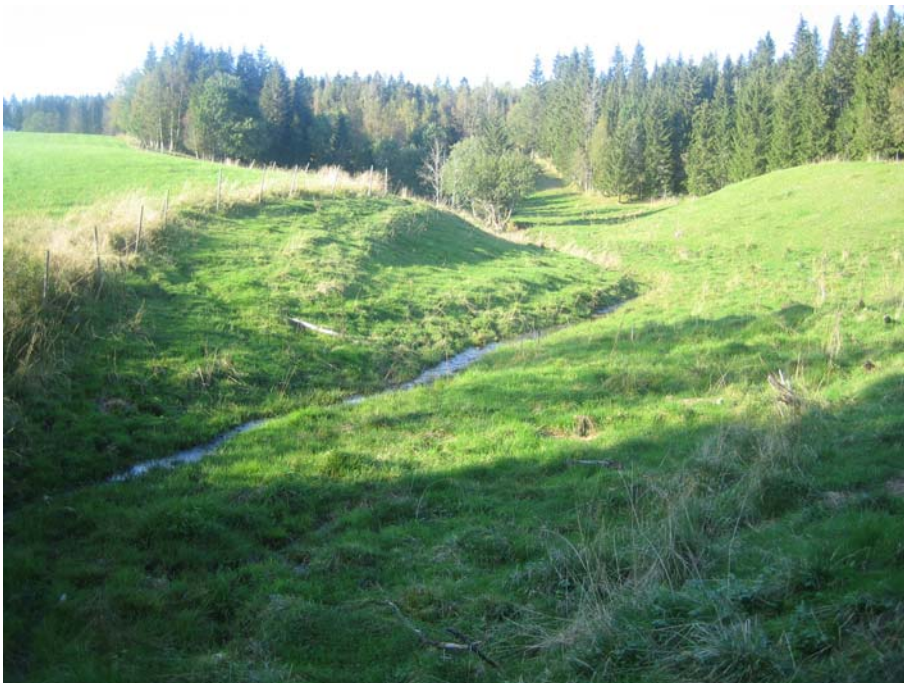
B2

Svartdalsbekken sett motstrøms. Bilde av beiteland, tatt ved skogkant. Ingen erosjon

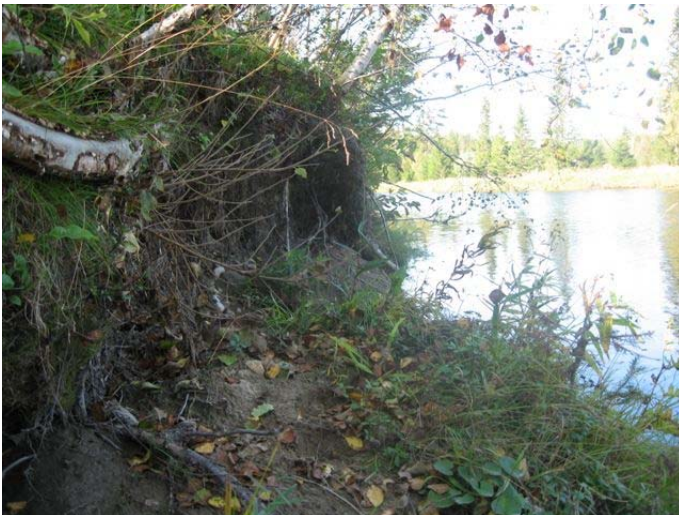
B2  
Neset utenfor sonen. Bilde tatt motstrøms. Fjell i elvebunnen like bortenfor.

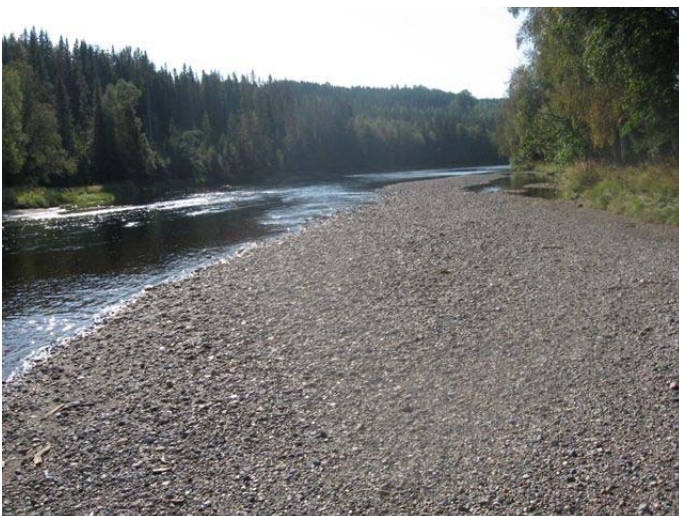
B3 Ingen erosjon nedstrøms B3

B3  
Grana sett medstrøms.  
Grusør, ingen erosjon.

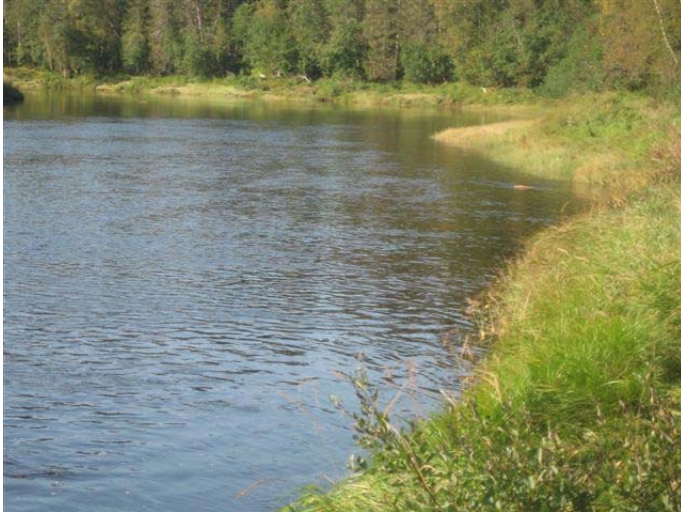
B4  
Bilde sett medstrøms. Yttersvingen helt vest i sonen. Ingen erosjon.

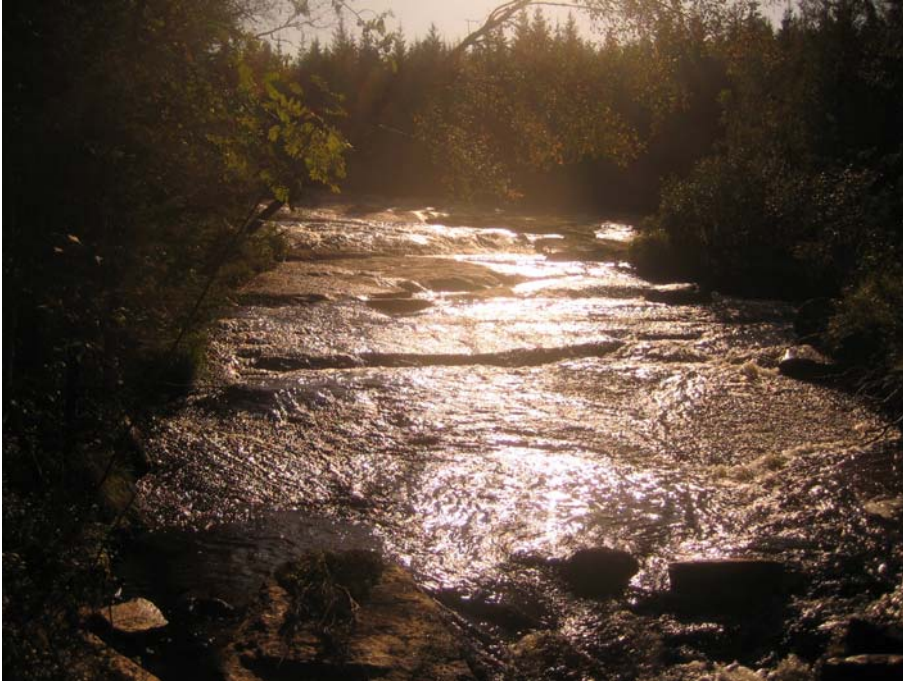
B1

Elva Mela sett  
motstrøms  
Fjell i profilet videre  
oppstrøms

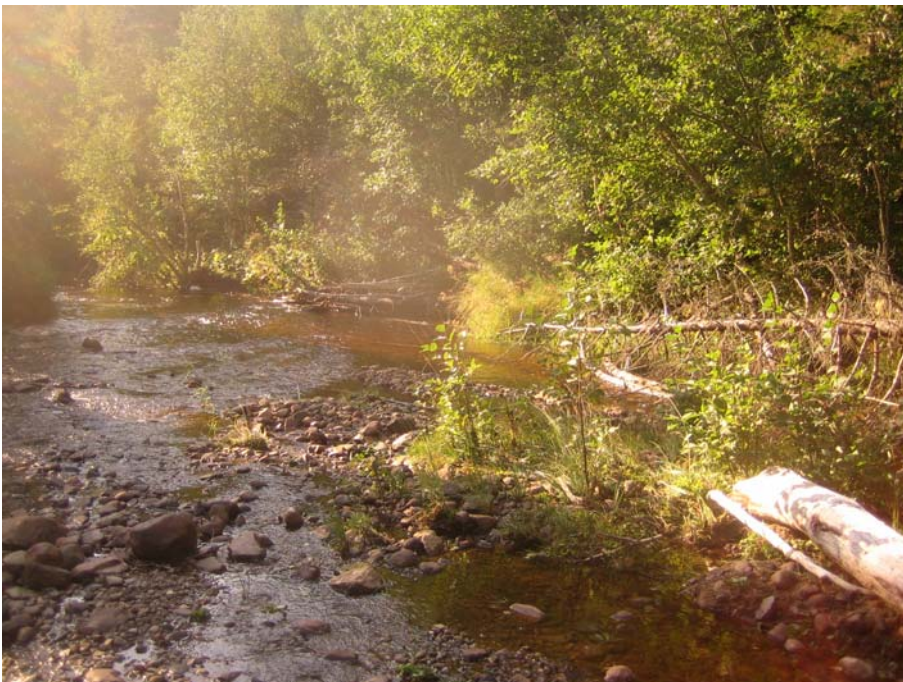
B2

Mela sett medstrøms.  
Noe lokal erosjon i  
venstre side.

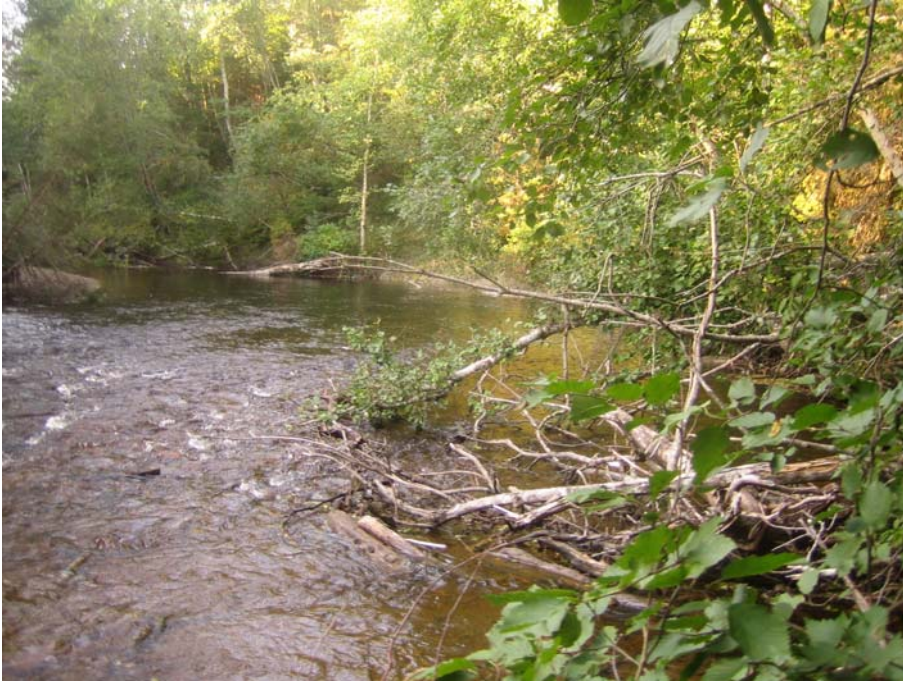
B3

Mela sett medstrøms.  
Noe erosjon i  
ytersvingen (venstre).  
Bakenforliggende  
skråning er forholdsvis  
bratt. Videre erosjon  
kan utløse glidninger.

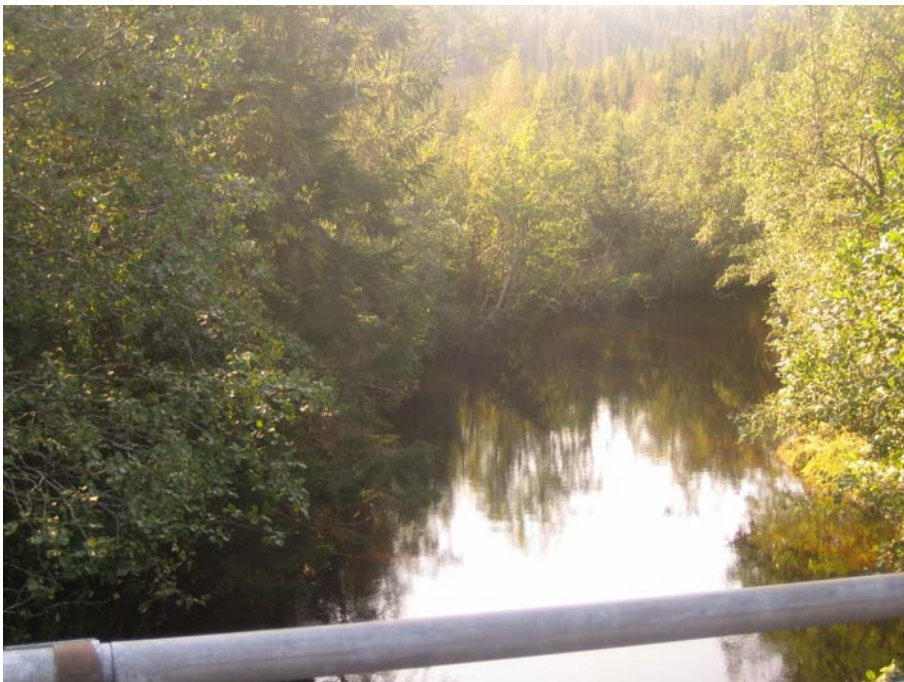
B6

Mela sett motstrøms fra  
brua. Rolig vann,  
ingen erosjon.

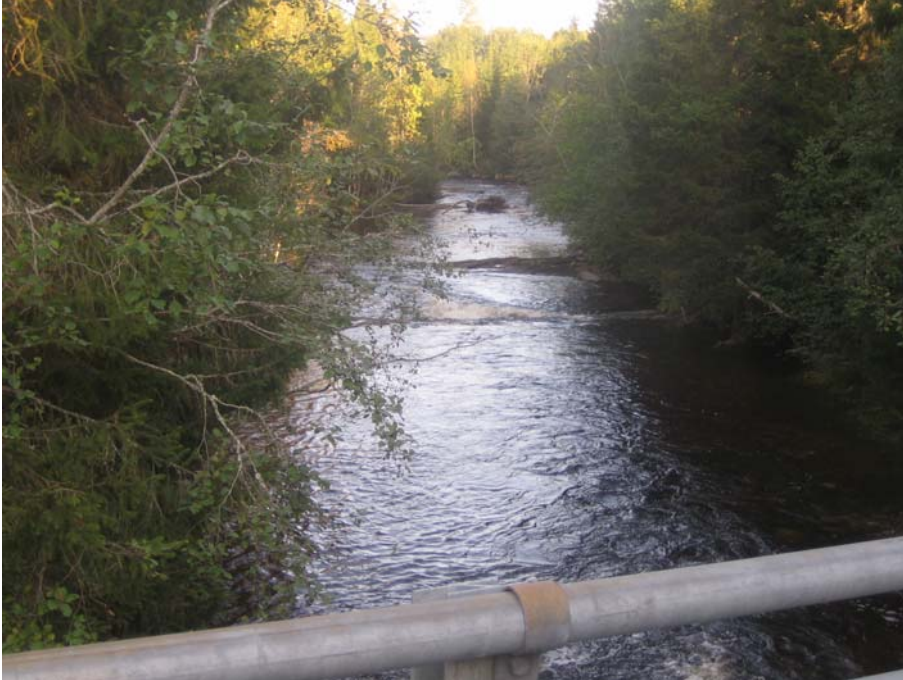
B7

Mela sett medstrøm fra  
brua. Elva møter fjell  
fra 40 m nedstrøms  
brua. Ingen erosjon

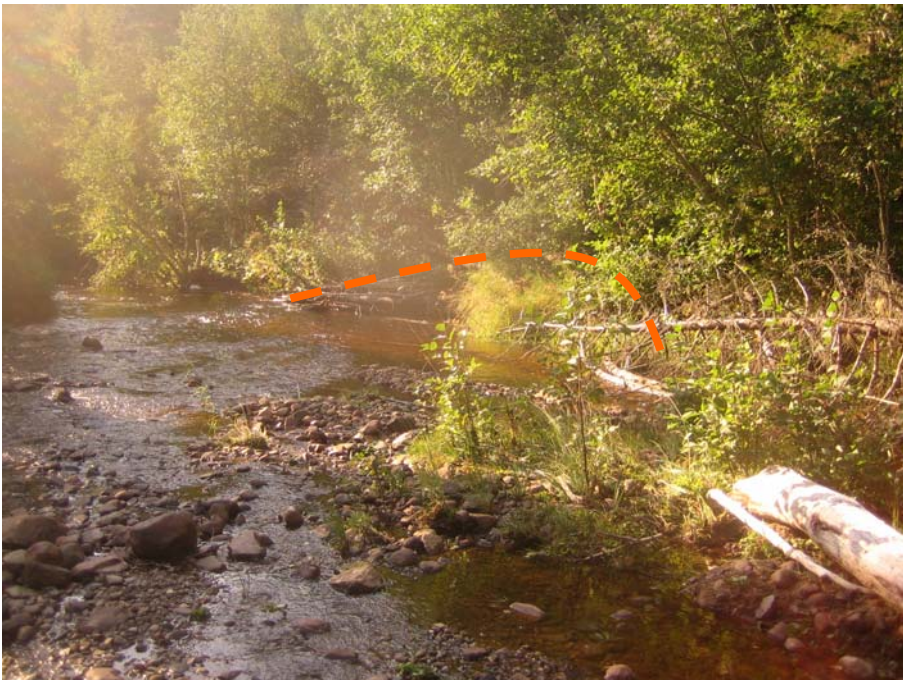
B8

Mela lengst nordvest i  
sonen. Glidning mot  
kulp, ca 25 meter bred.  
Terrereng bak ligger ca  
10m over elvenivået.  
Elva har stort fall og  
høy hastighet før den  
møter den 180<sup>o</sup>  
svingen. Yttersvingen  
er trolig hardt belastet  
ved større  
vannføringer.

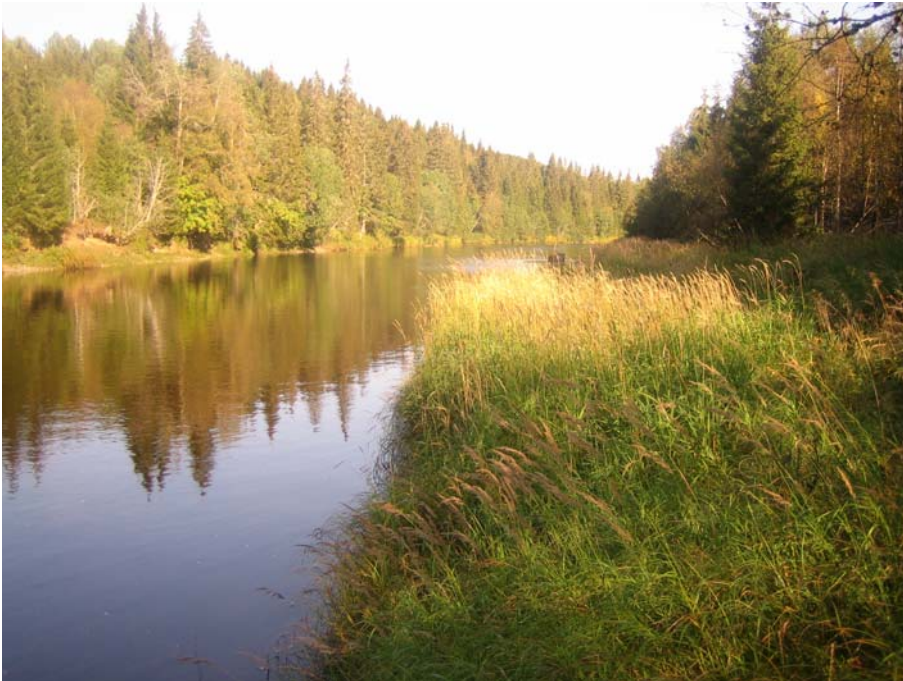
B1

Grana sett motstrøms.  
Ingen erosjon

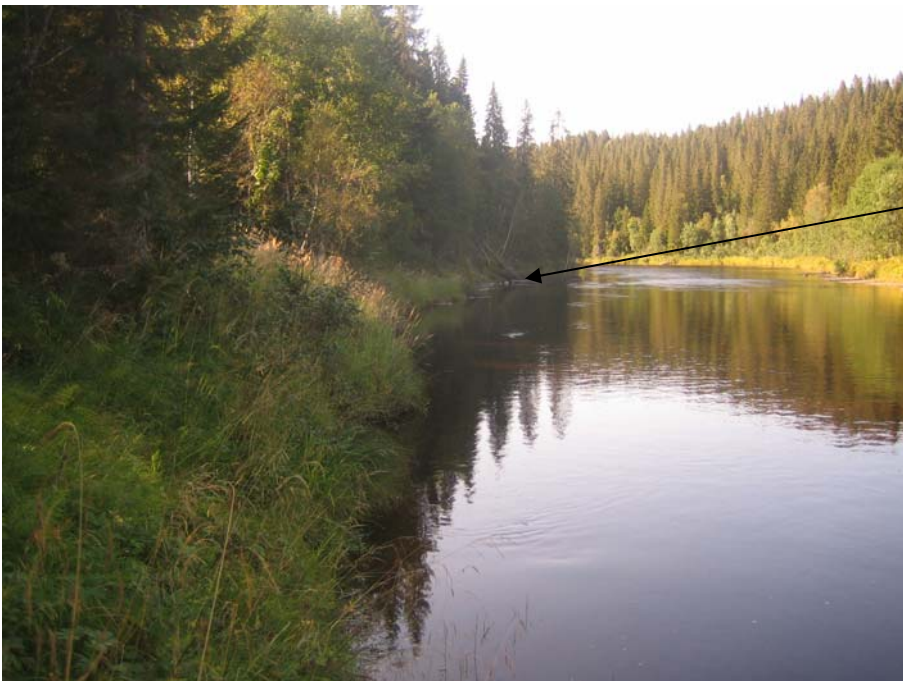
B2

Grana sett medstrøms.  
Litt erosjon over 20-30  
meters strekning

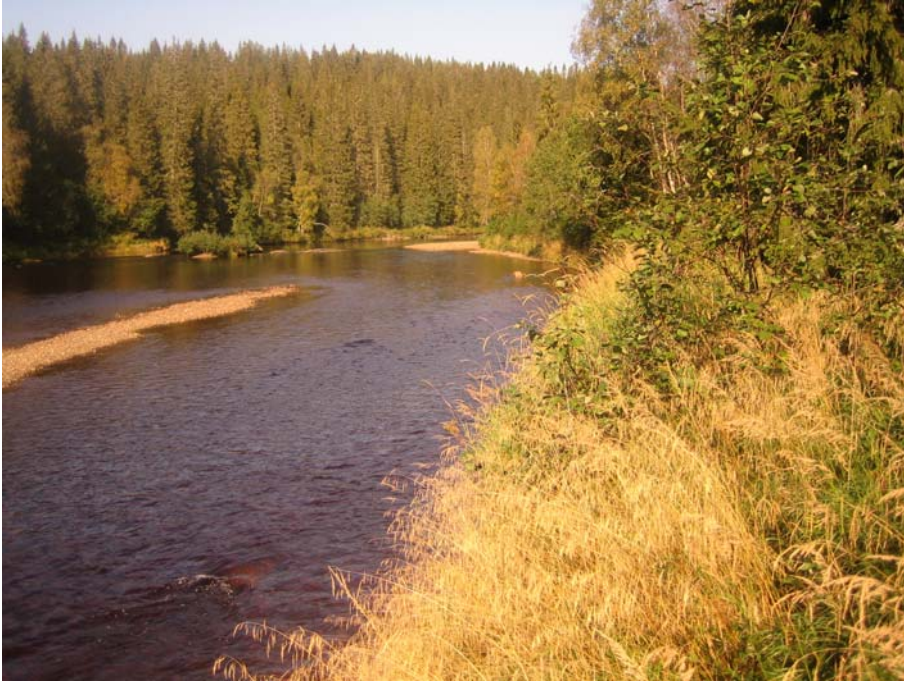
B3

Grana sett motstrøms .  
Ingen erosjon

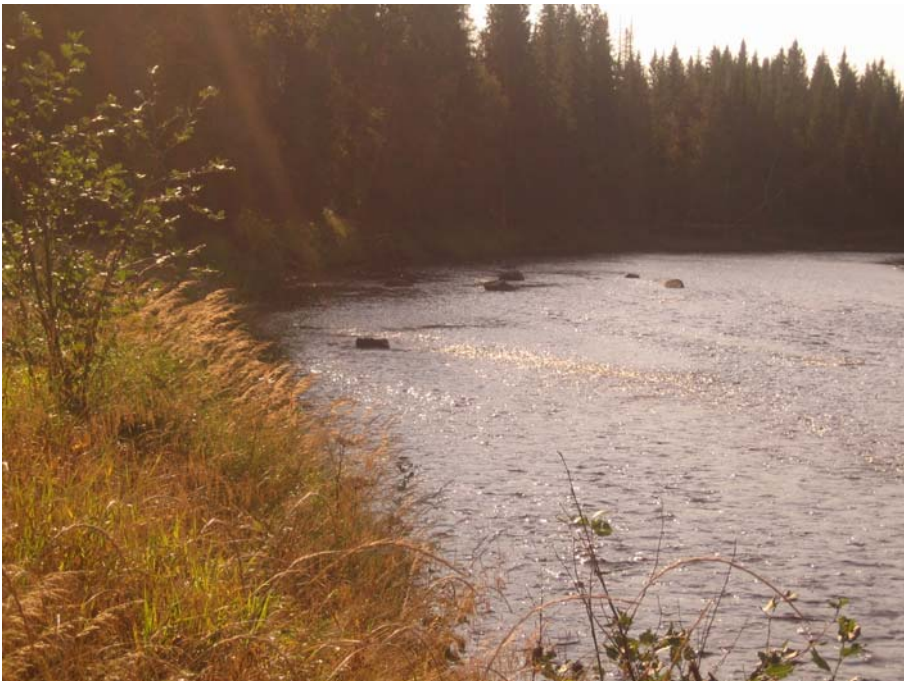
B4

Grana sett medstrøms

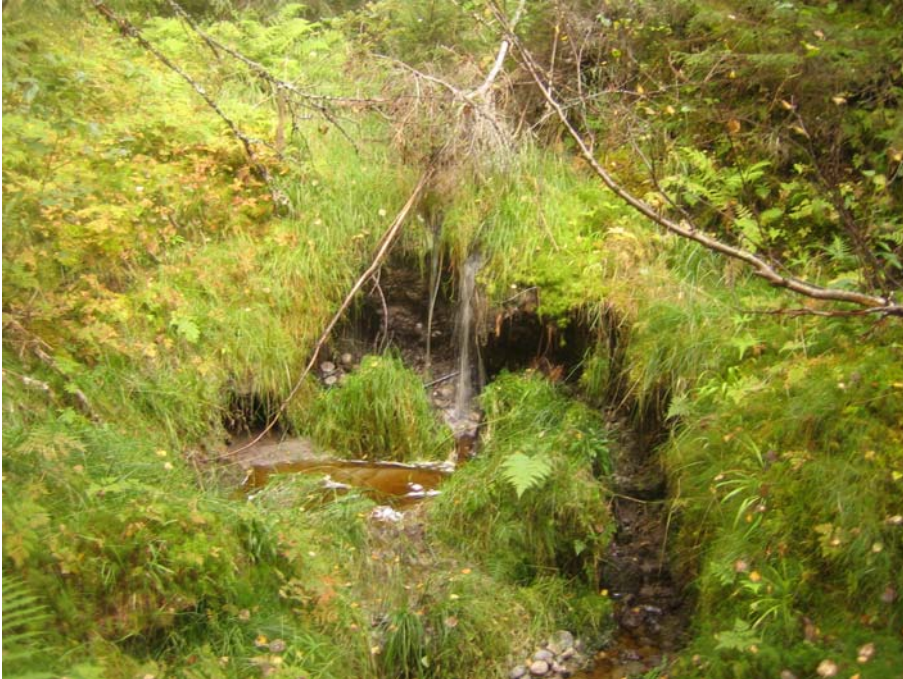
B5

Moderat bunnsenkning i Stormyrbekken. Bekkeleiet indikerer jevn vannføring, ikke høye flomvannføringer.

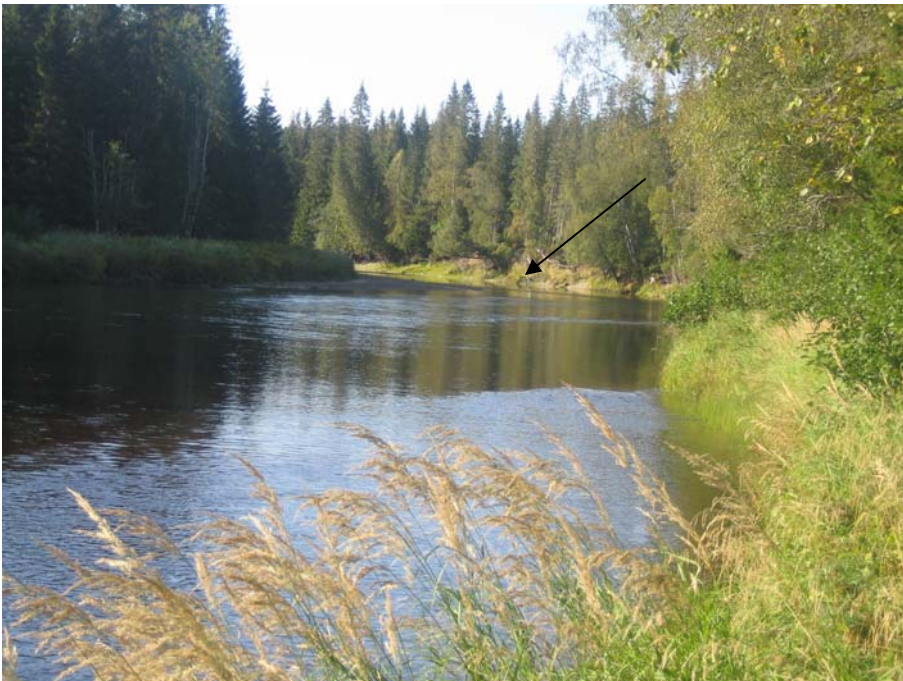
B6

Granelva sett motstrøms. Noe erosjon i svingen. Melen i brudd i 3-4 meter høyde. Erosjon i silt/leire. Grantrærne viser at erosjonen går sakte og har pågått over lengre tid. Topografien innenfor tilsier liten sjanse for større glidninger.

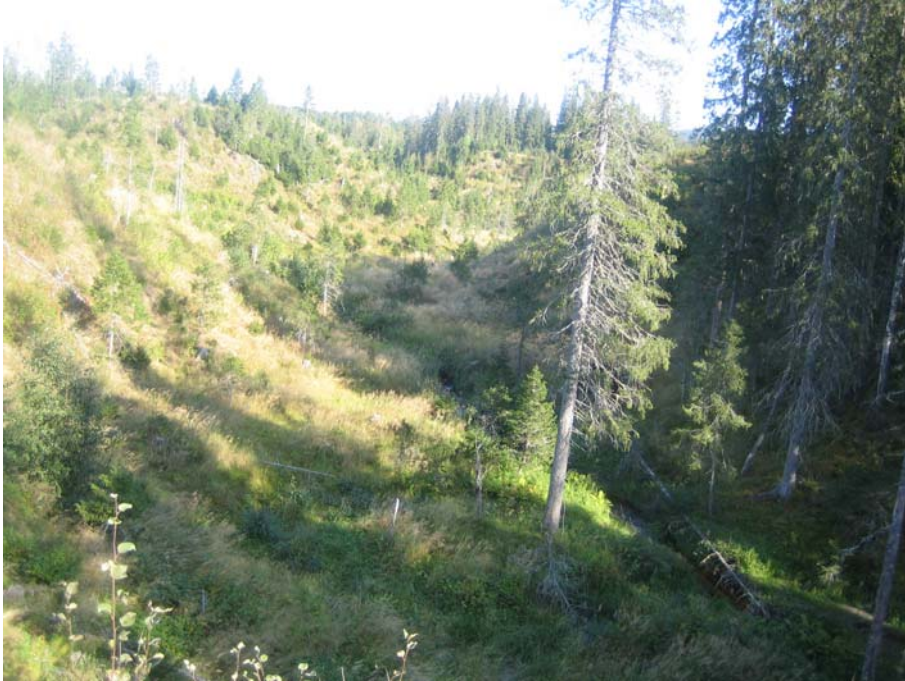
B9  
Bekkdalen mot sonenes  
sørøstre grense. Bred  
dal innegn  
erosjon/glidninger.

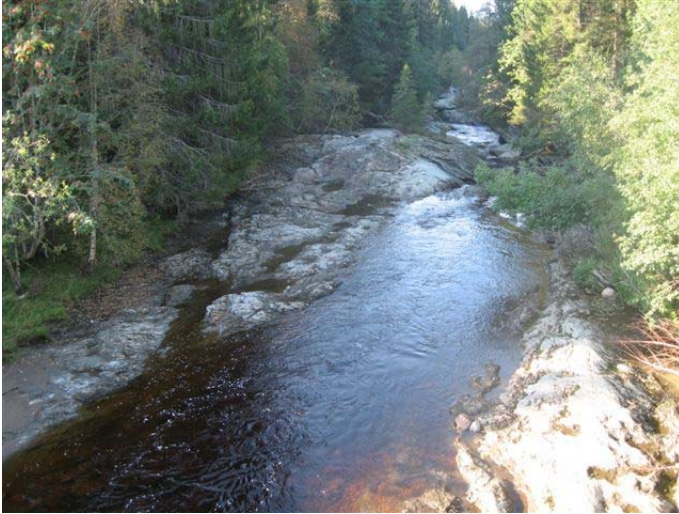
B1

Nordelva, nedstrøms fra brua. Fjell i hele profilet

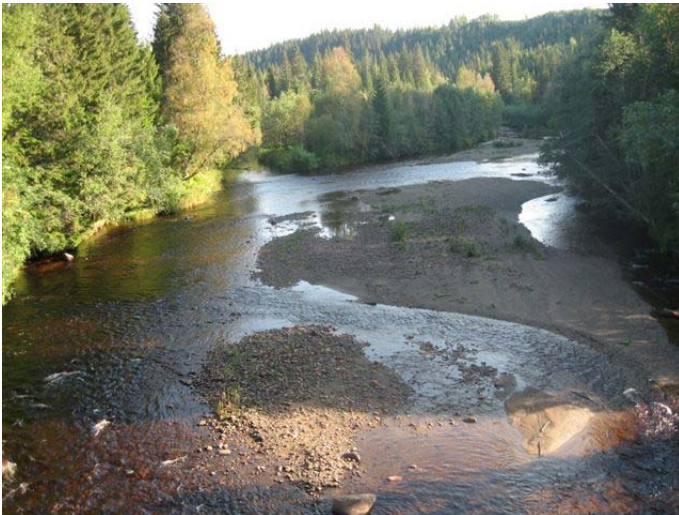
B2

Nordelva motstrøms fra brua. Fjell i sidene. Grus/sand i bunn. Ingen erosjon

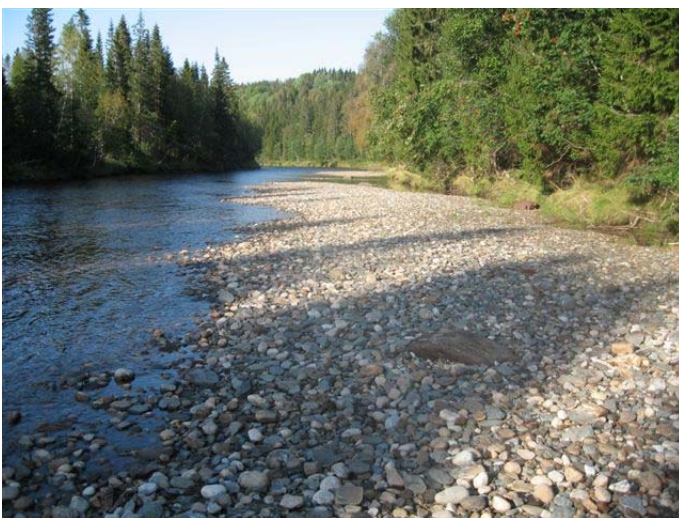
B3

Storåselva sett medstrøms. Grusør på høyre bredd. Ingen erosjon.

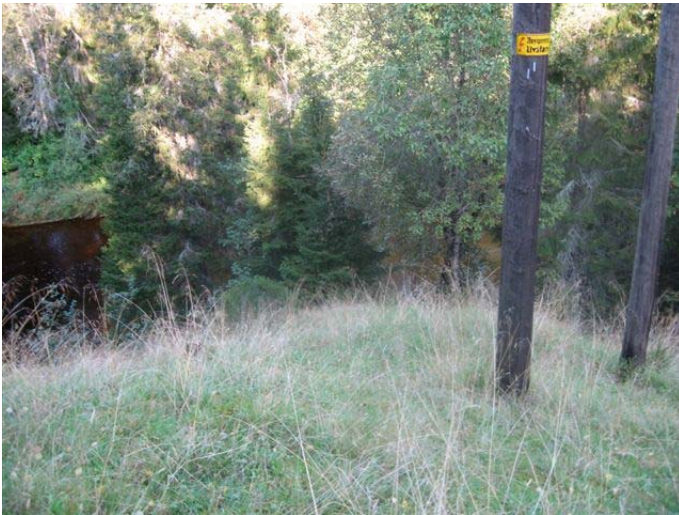
B5

Høyspentmasta på neset ved samløpet Nordelva og Storåselva. Det er ikke erosjon av betydning i foten. Men skråningen er svært bratt. Masta er skeiv, og står i fare for å velte.
