Norges
vassdrags- og
energidirektorat

Klassifisering av kvikkleiresoner

Stjørdal - Del I

Dato: 25.2.2004	Saksbehandler: Geir B Hagen
Revidert:	Ansvarlig: Mads Johnsen
Kommune: Stjørdal	NVE Region Midt-Norge
Fylke: Nord-Trøndelag	Vestre Rosten 81, 7075 TILLER
Vassdragsnr.: 124.A	Tlf.: 72 89 65 50 Faks: 72 89 65 51

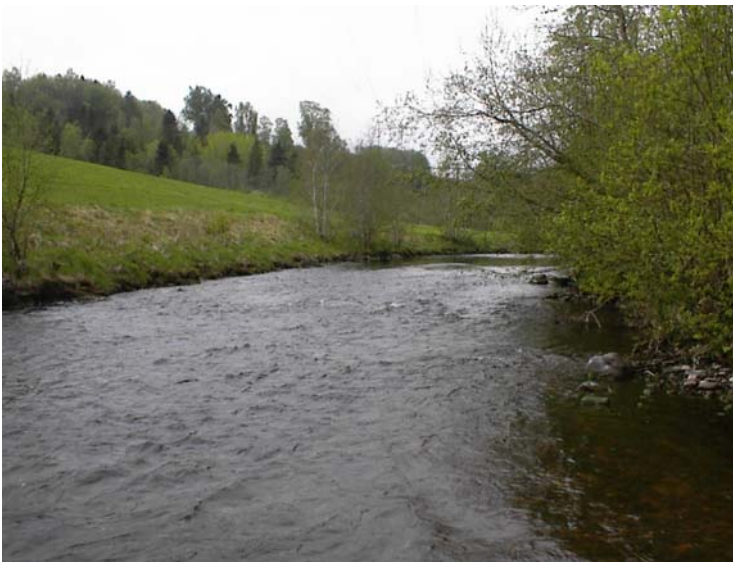
Bilde 1

Bilde 1, 2 og 6 er tatt ved Leksa.

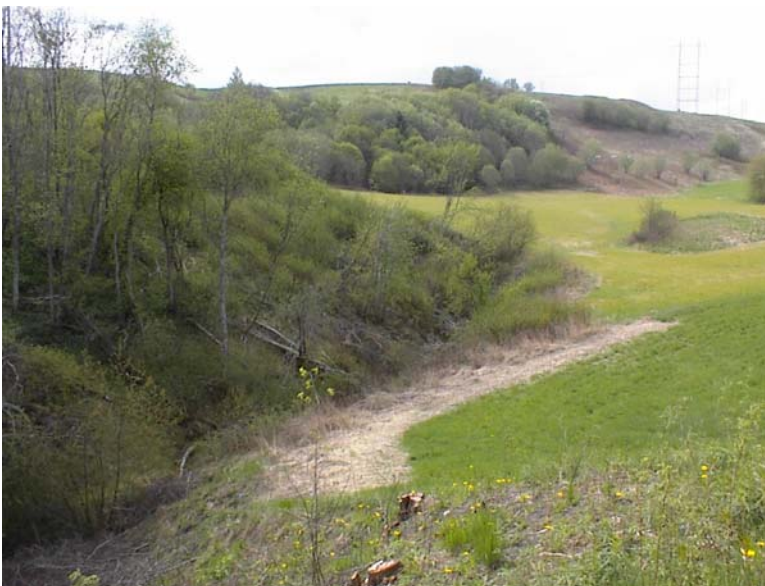
Bilde 3

Bilde 3, 4 og 5 er tatt ved sidebekk til Leksa.

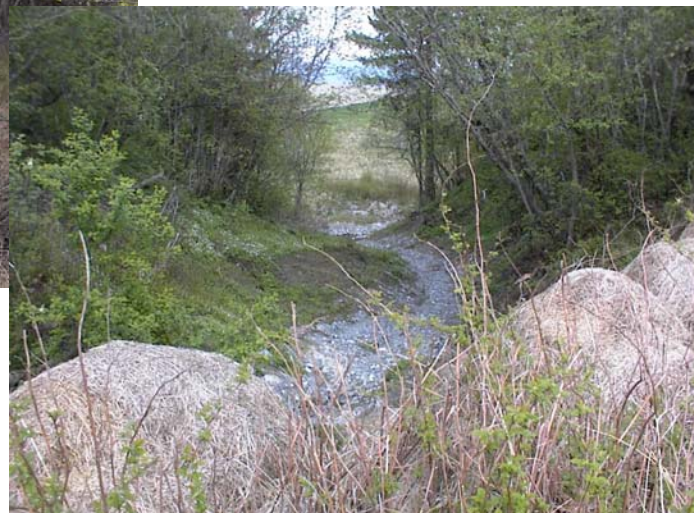
Bilde 7 er tatt ved sidebekk til Fugla som er erosjonssikret.

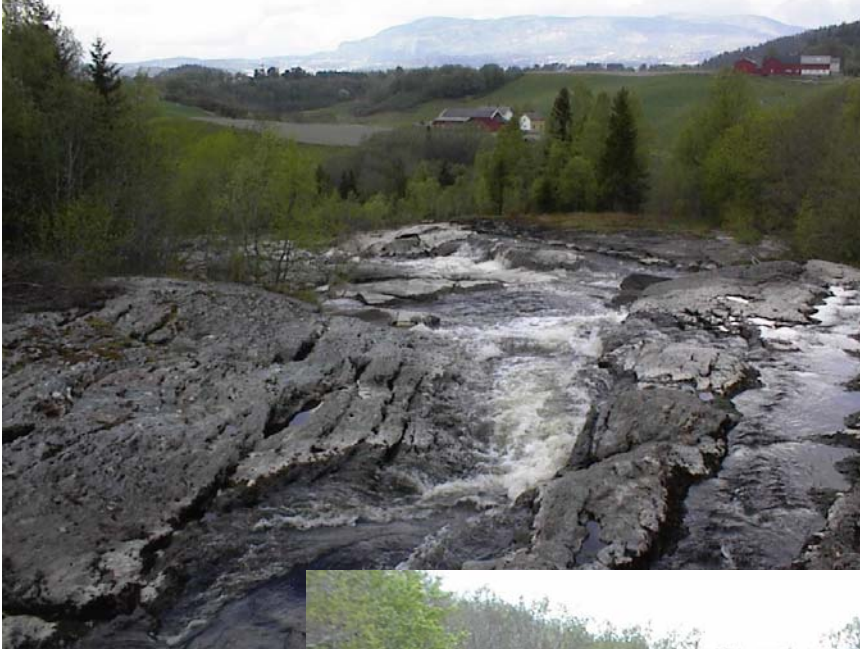
Bilde 1

Bilde 1, 2 og 3 er av Fugla
