Kvikkleiresoneutredning "light" Trøndelag

Delleveranse 1: Innledende vurderinger
Stjørdal

DATO / REVISJON: 31. oktober 2017 / 01

DOKUMENTKODE: 418771-RIG-RAP-001

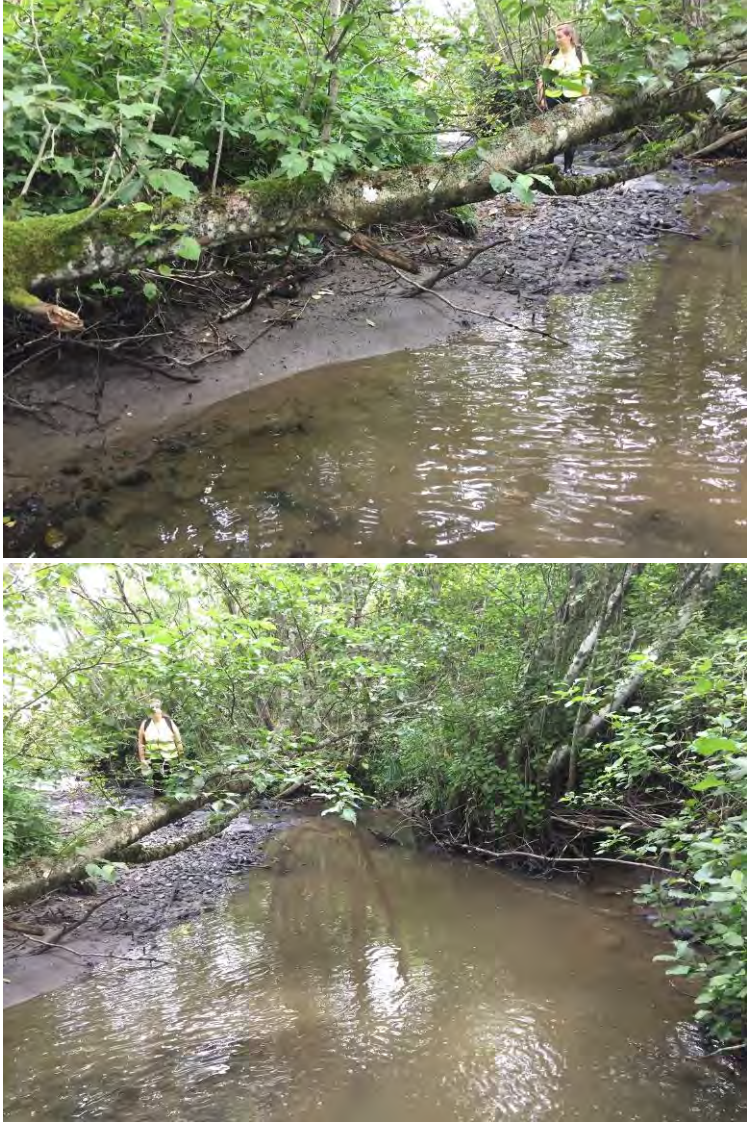
Nr.	Bilde	Kommentar
F1

Noe erosjon på begge sider av bekkeløp
F2

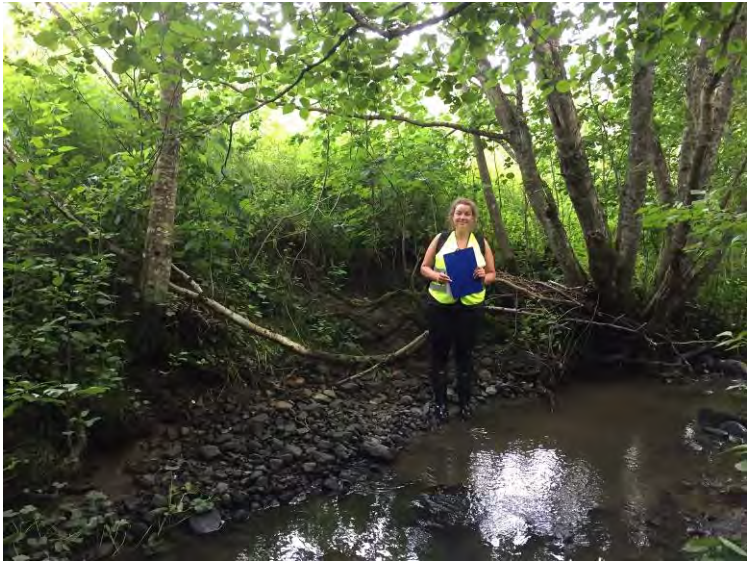
Noe erosjon i yttersving

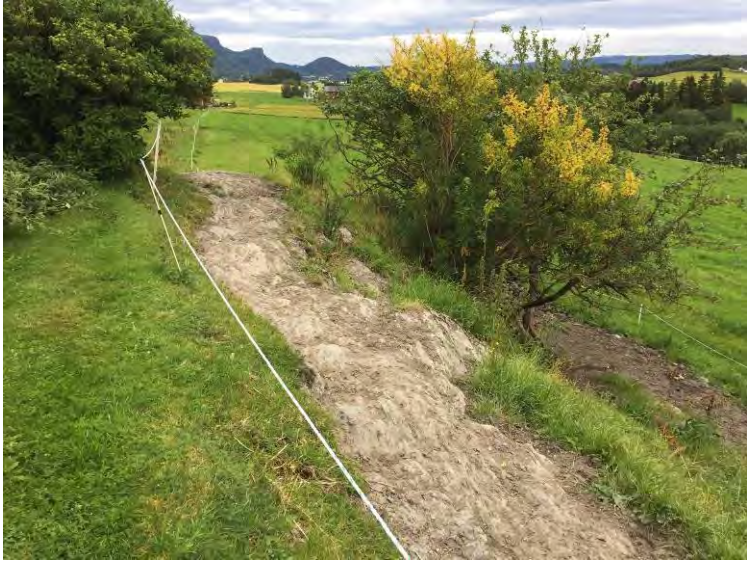
Berg i dagen

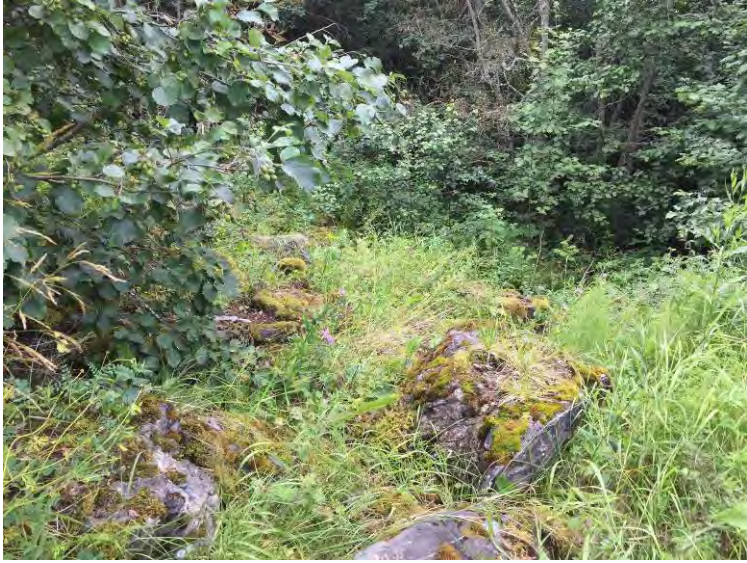
F8

Stein dumpet ned i skråning fra nord
F9

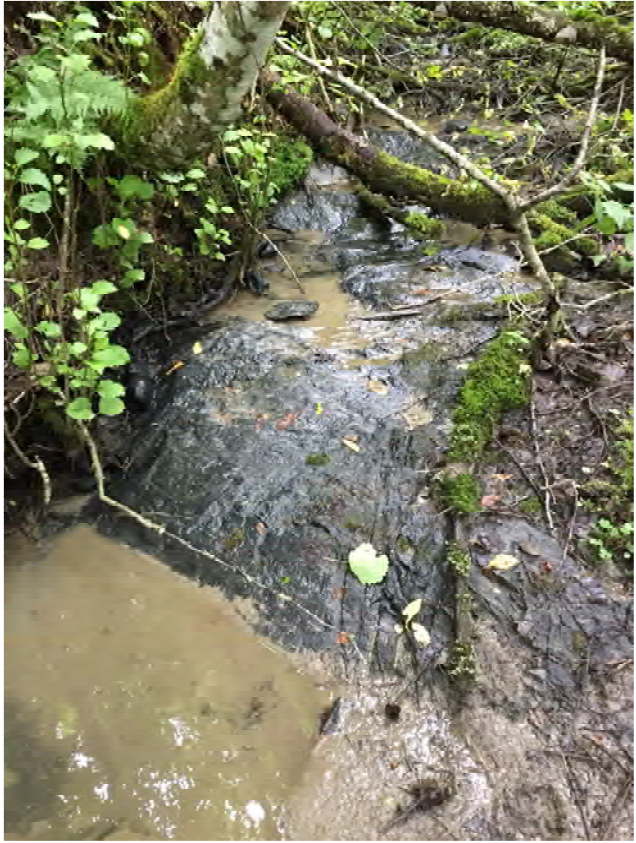
F10

Berg i dagen i sidebekk fra sør
F11

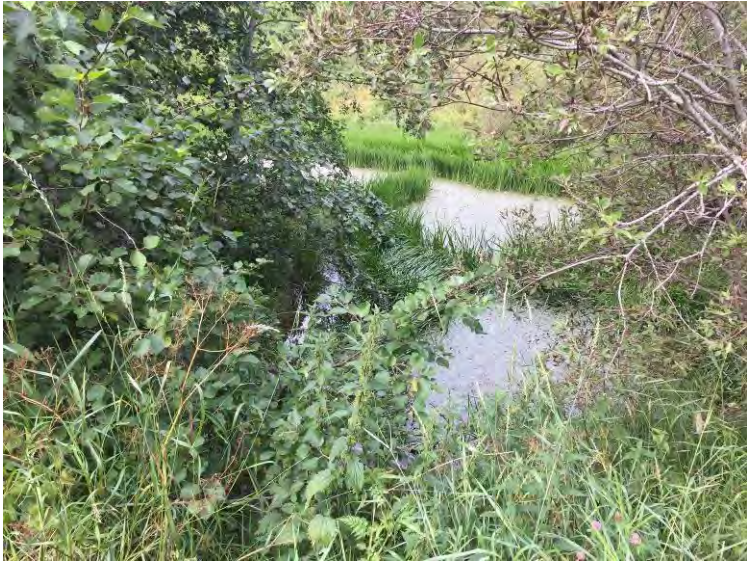
Oppdemt bekk. Dam.

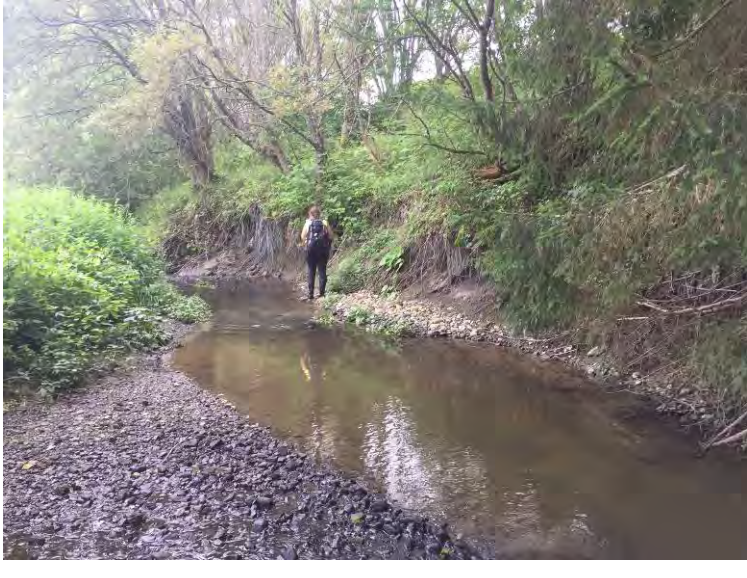
Litt erosjon på sørsiden. Erosjonskant ca. 2 m.
F17	 	Litt erosjon på begge sider av bekk

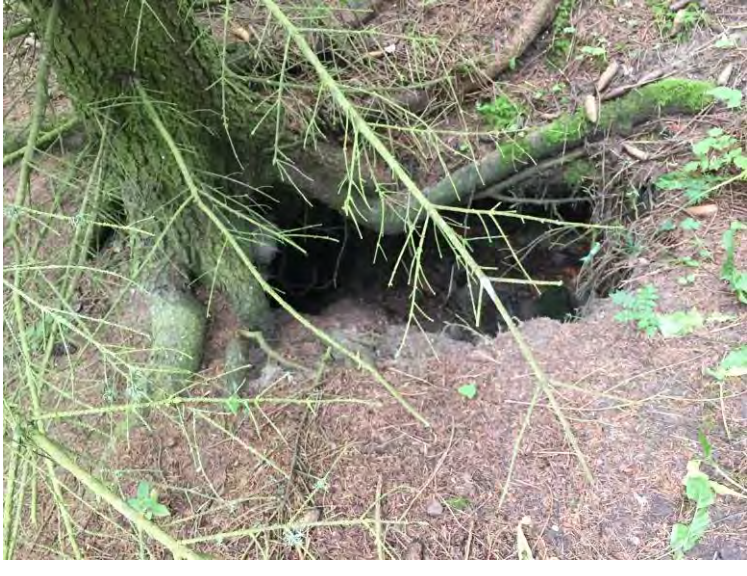
F18

Spor etter erosjon - synkehull
F19

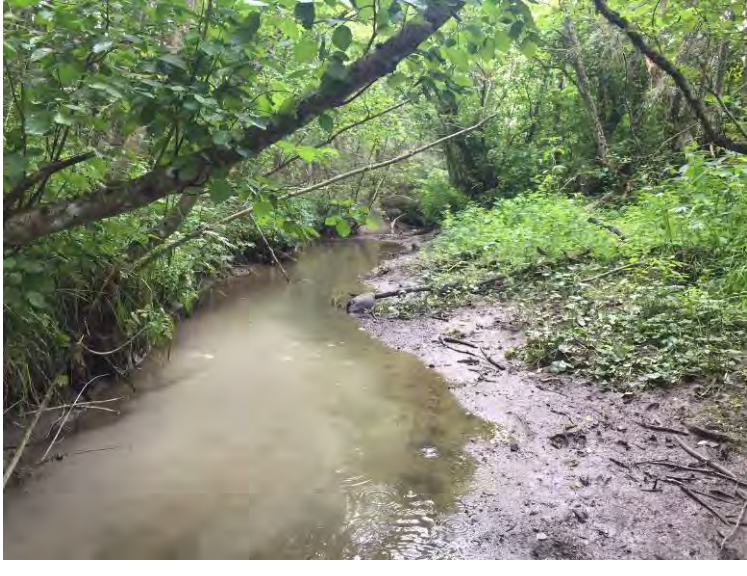
Noe erosjon på nordsiden av bekk
F20

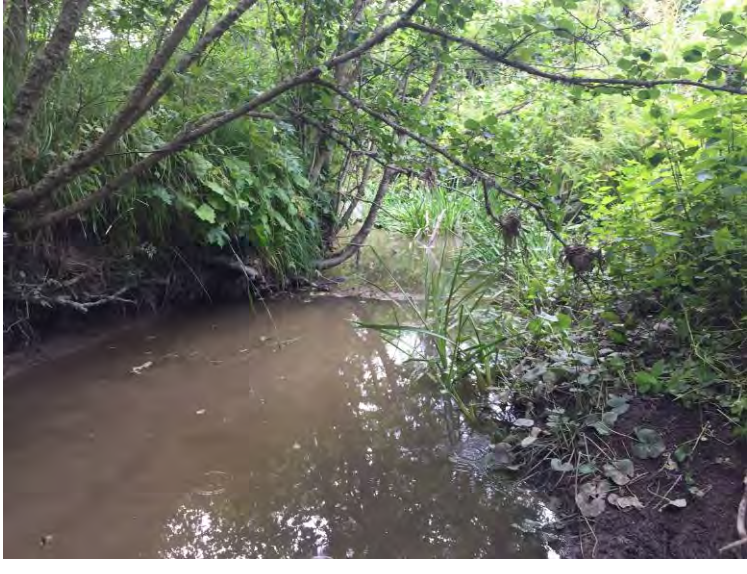
Noe erosjon på begge sider av bekk. Spor av stein (erosjonssikring av yttersving antageligvis gjort av grunneier).

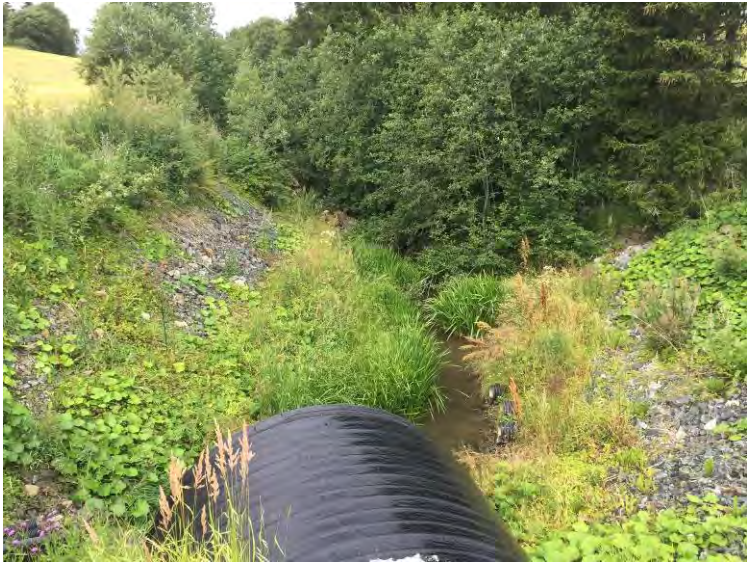
F21

Rør dimensjonert for å tåle store vannmengder i bekk. Det er plastring rundt innløp rør på begge sider av veg.
F22	 	Høy, bratt kant, aktiv erosjon på nordsiden av bekk. Flatt på oversiden av kant.

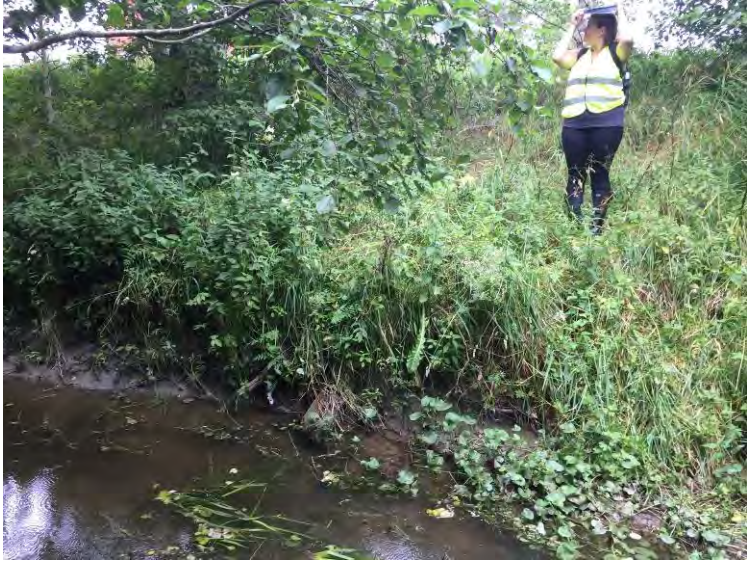
F23

Noe erosjon på nordsiden av bekk
F24

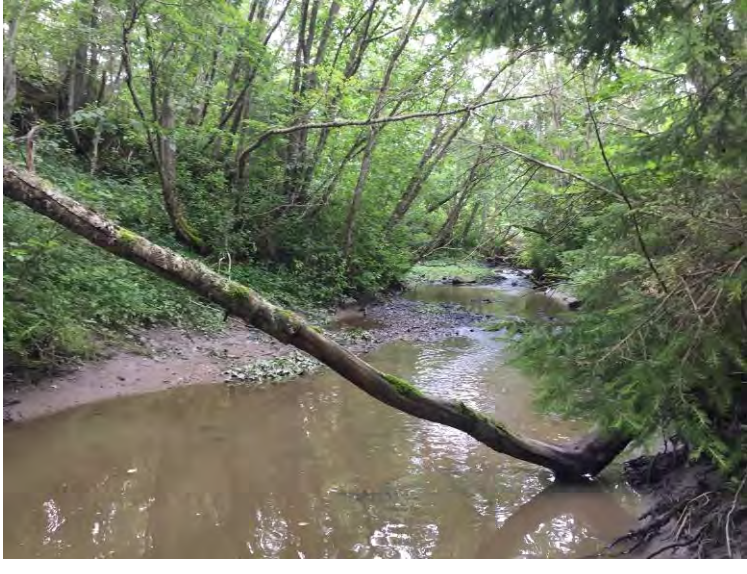
Litt erosjon på begge sider av bekk

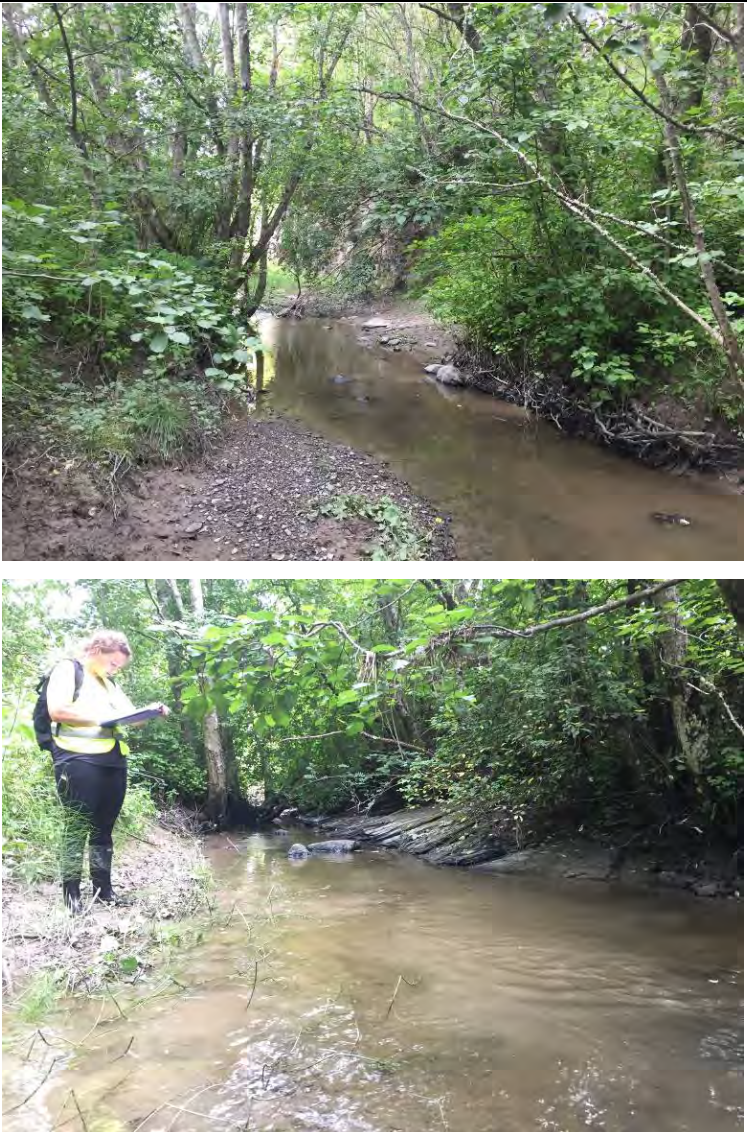
Nr.	Bilde	Kommentar
F28

Berg i dagen på nordsiden av bekk, samt på sørsiden (ikke kvikkleiresone)
F29

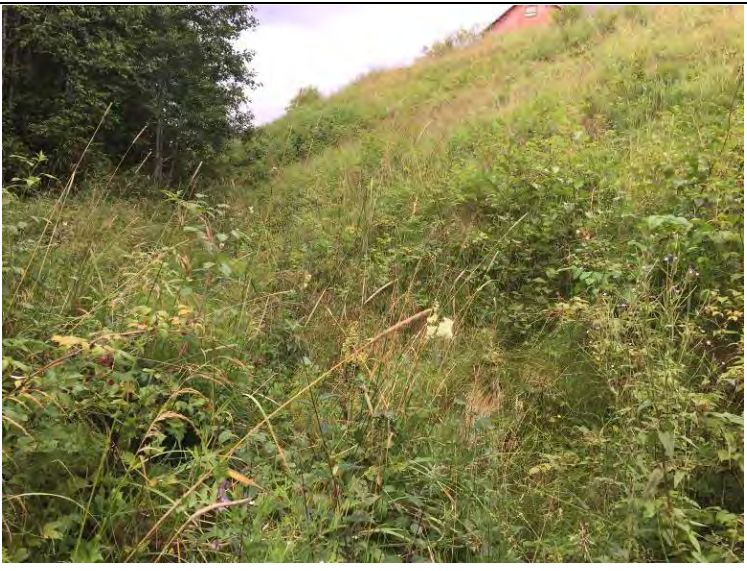
Søkk med en liten bekk. Sig i skråningen opp mot gård. Litt erosjon med erosjonskant opp mot ca. 0,5 m.

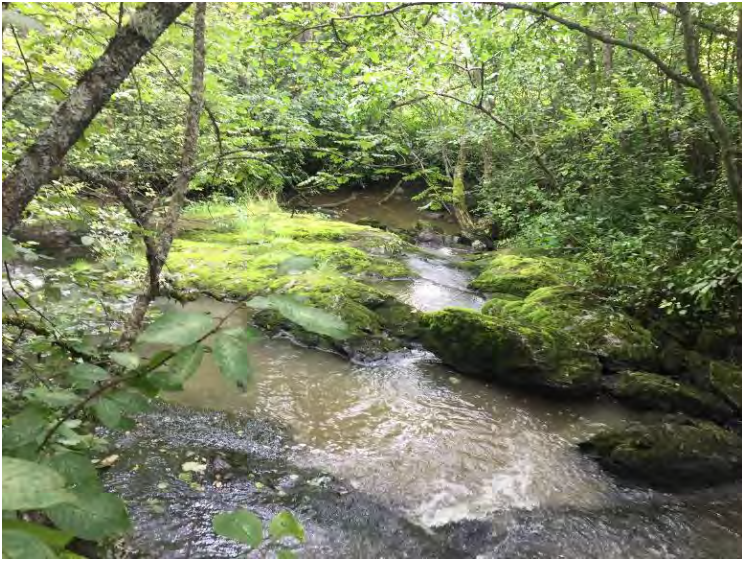
F30

Berg i dagen. Bekken renner over berget.
F31

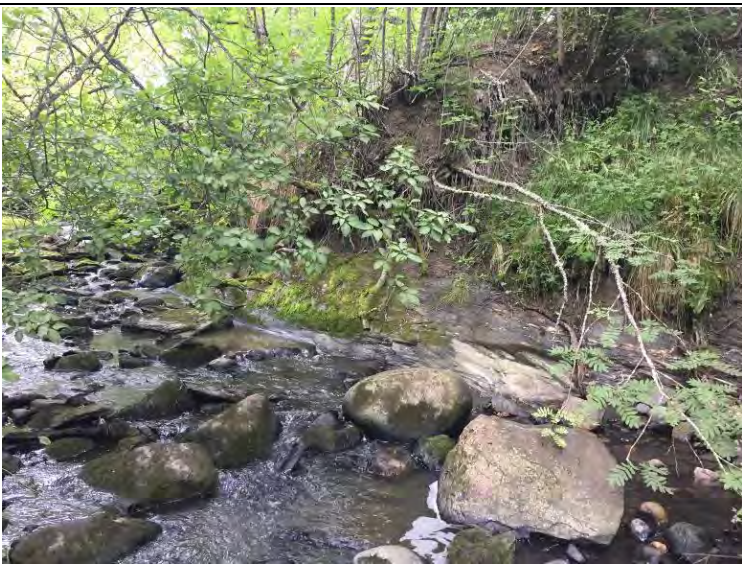
Erosjon i yttersving (sørsiden av bekk og ikke i kvikkleiresonen).
F32

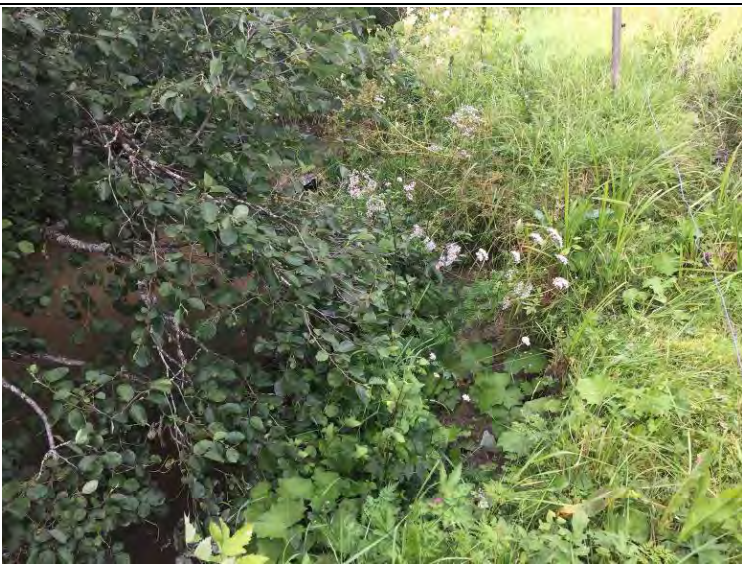
Noe erosjon. Erosjonskant på 0,5-1 m.

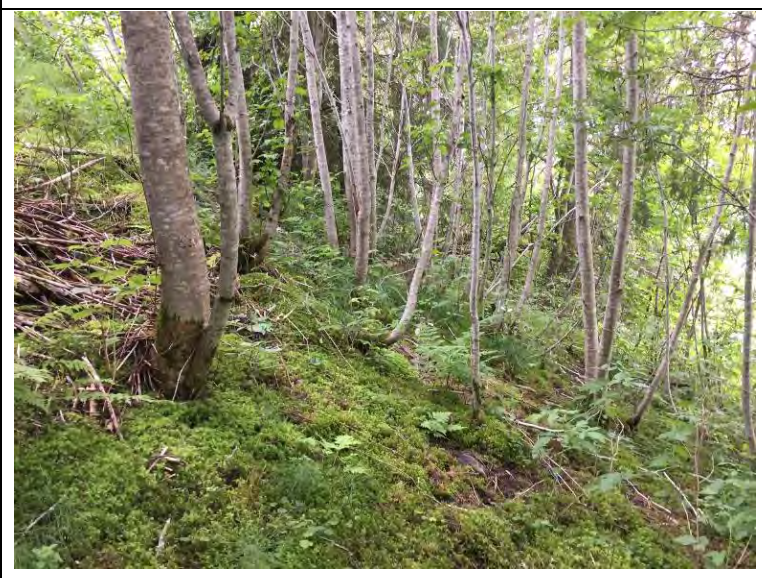
Sig i skråning

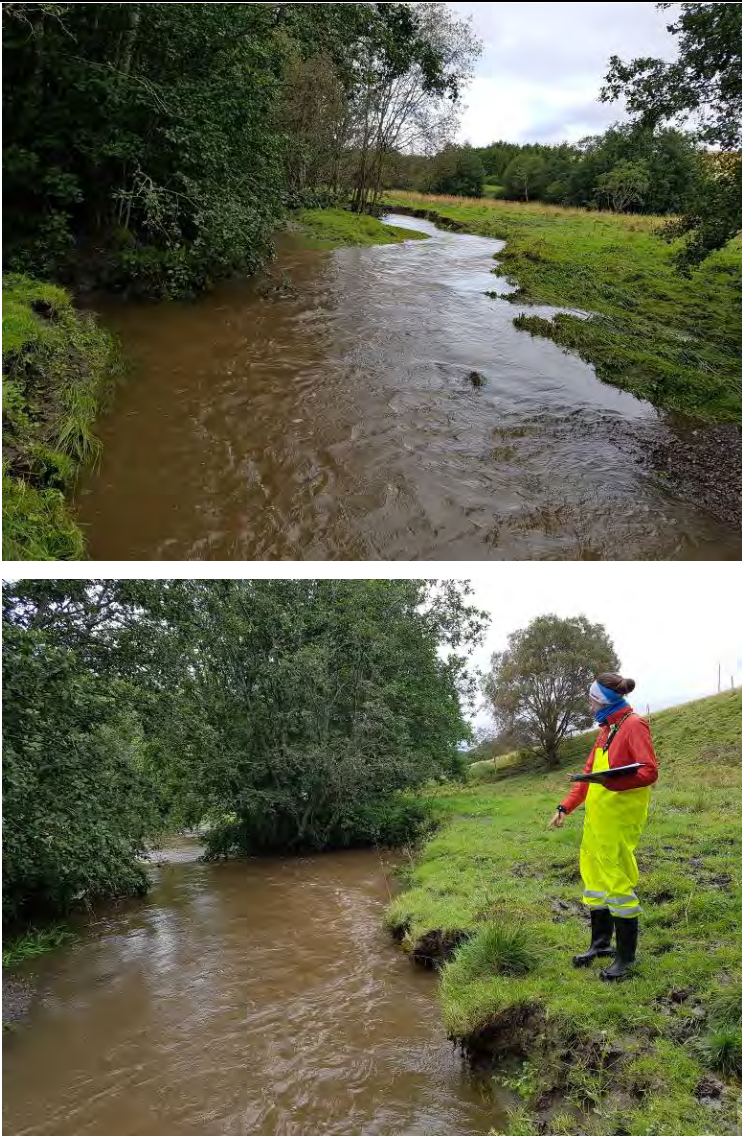
Nr.	Bilde	Kommentar
F53

Litt erosjon. Usikker på dybde på elv/bekk, brunt vann pga. mye nedbør dagene før befarings.
F54	 	Gammel utglidning

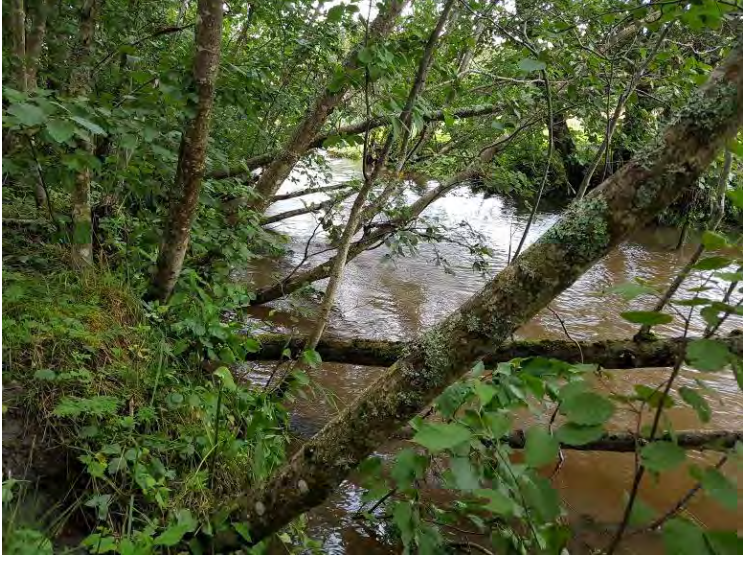
F55

Sig i skråning og trær er skjeve og ligger ut i bekk/elv.
F56

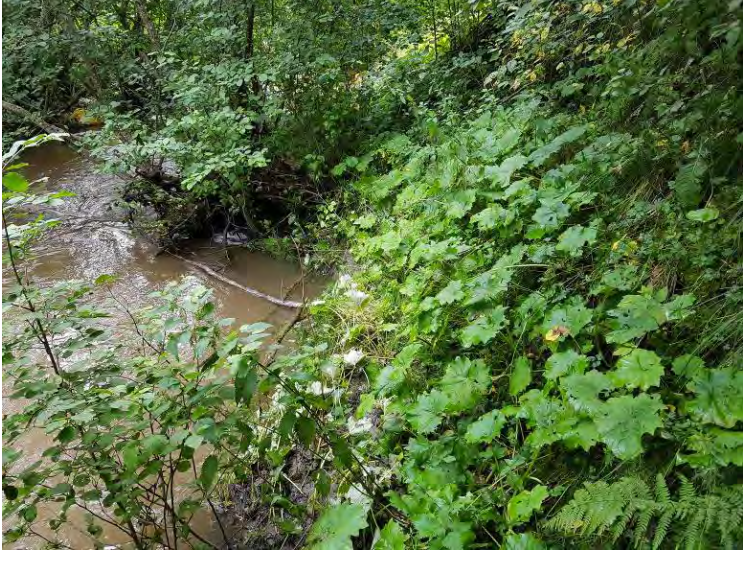
Litt erosjon.

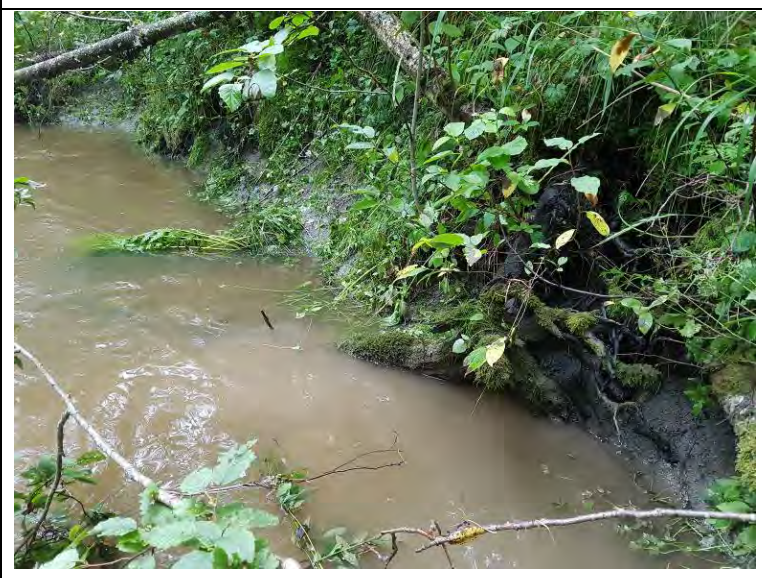
The photograph shows a stream with a muddy, brownish water flow. The right bank is heavily vegetated with green plants and trees, showing signs of erosion.	Litt erosjon.

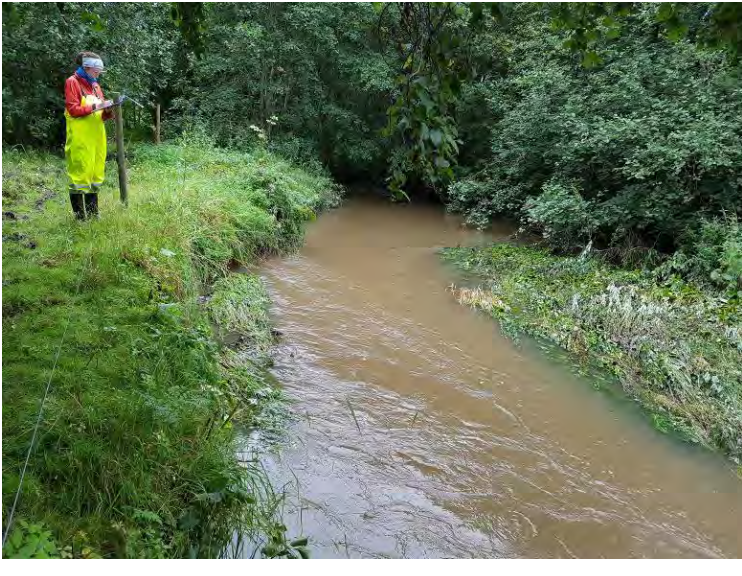
F60

Noe erosjon.
F61

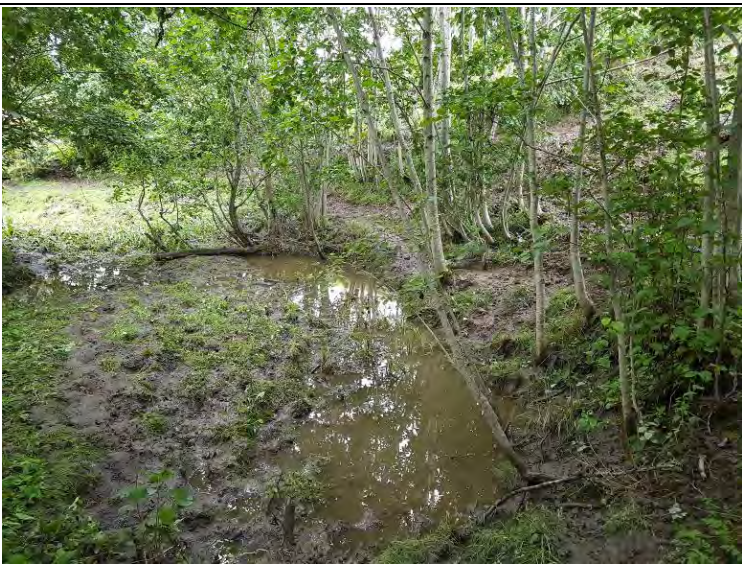
Sig i skråningen. Rolig vann ved oversvømmelse av elv/bekk.
F62

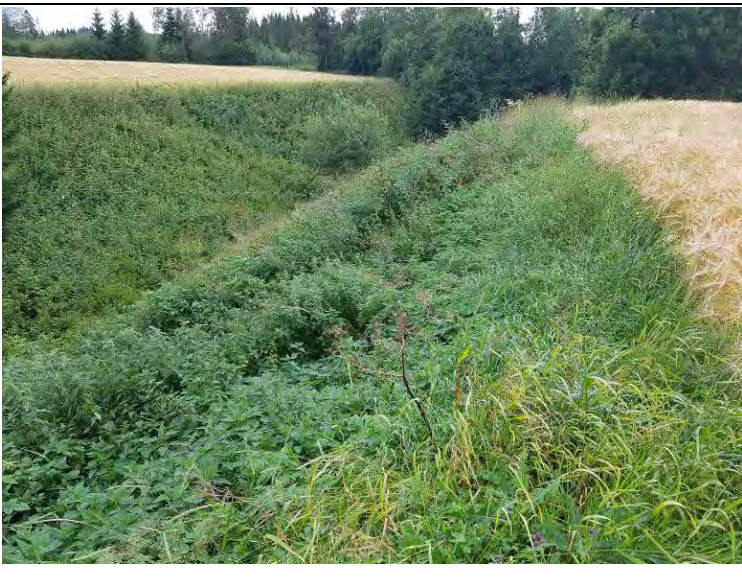
Utglidning.

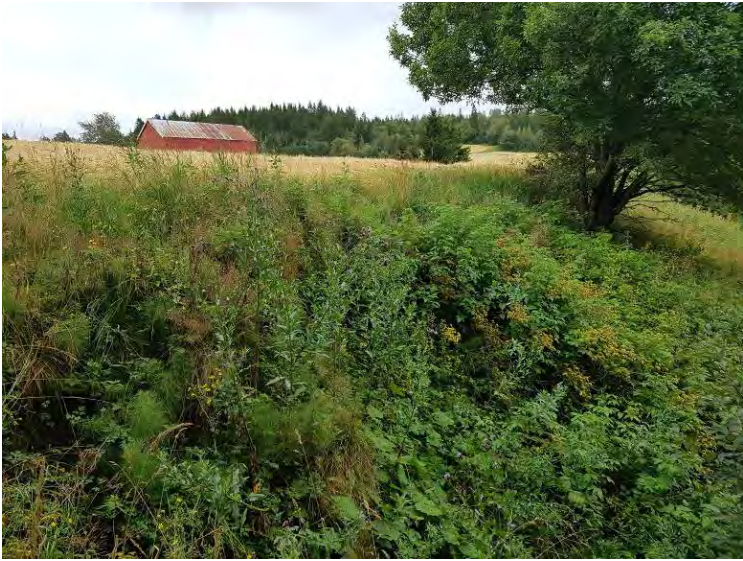
F63

<p>Søkk ned til bekk med synkehull i toppen. Antageligvis dannet av en kombinasjon av overflateglidninger pga. overflatevann fra jorder samt erosjon i bunn ved bekk.</p>
F64

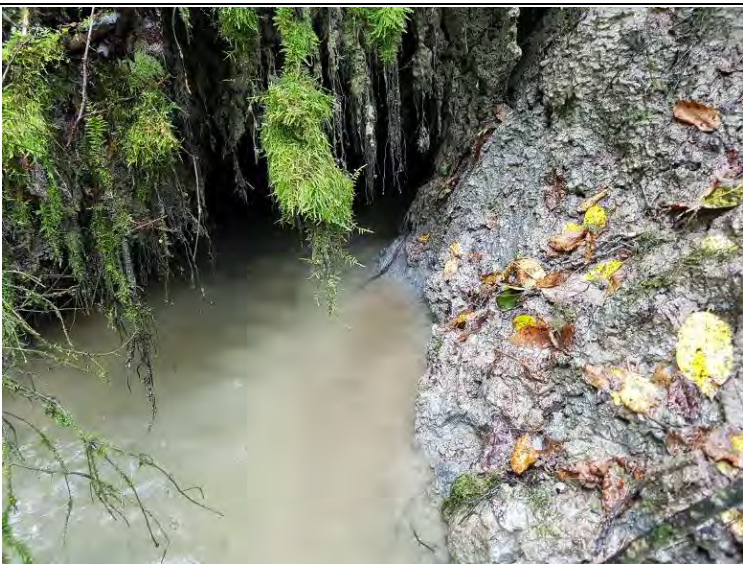
<p>Litt erosjon. Grå farge på vannet.</p>
F65

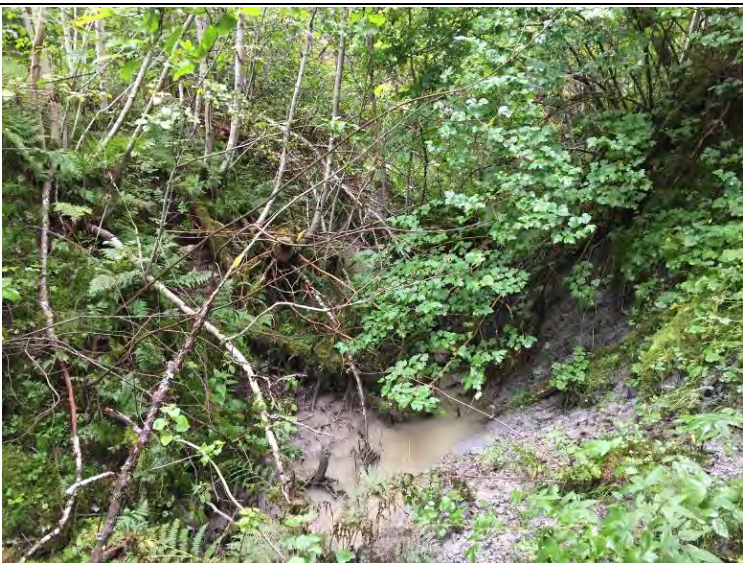
<p>Noe erosjon. Mye trær på kryss og tvers av bekkedal. Tydelige tegn på aktivitet.</p>

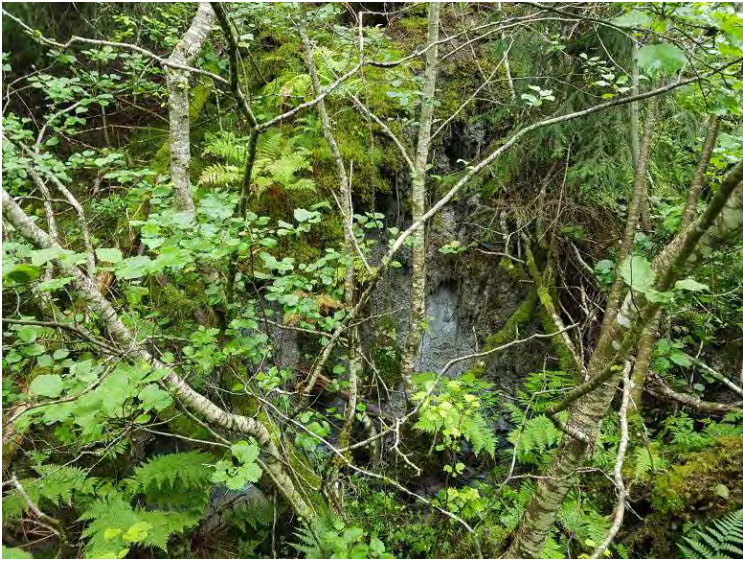
Noe erosjon.
F67		Litt erosjon hele veien mellom pkt. F66 og F67. Noe erosjon i enkelte svinger.
F68

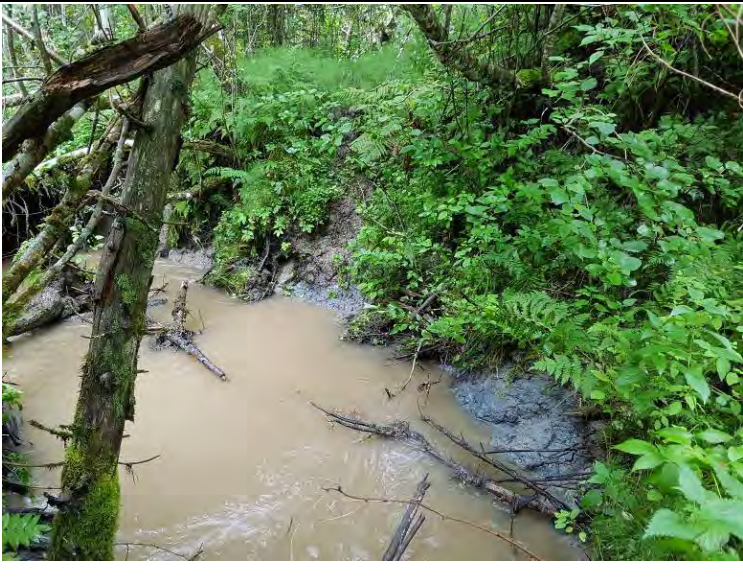
Noe erosjon med erosjonskant på ca. 0,5-1 m. Brunt vann.
F69

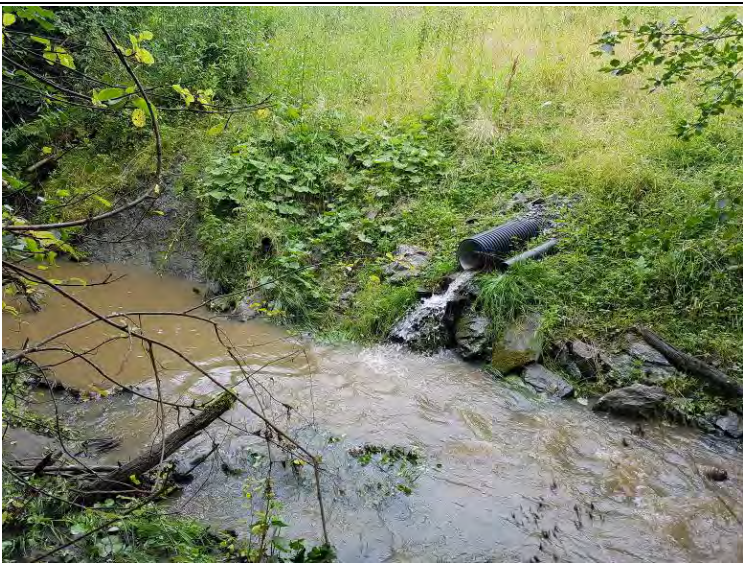
Litt erosjon langs hele bekken mellom pkt. F68 til F69. Plastring rundt rør.

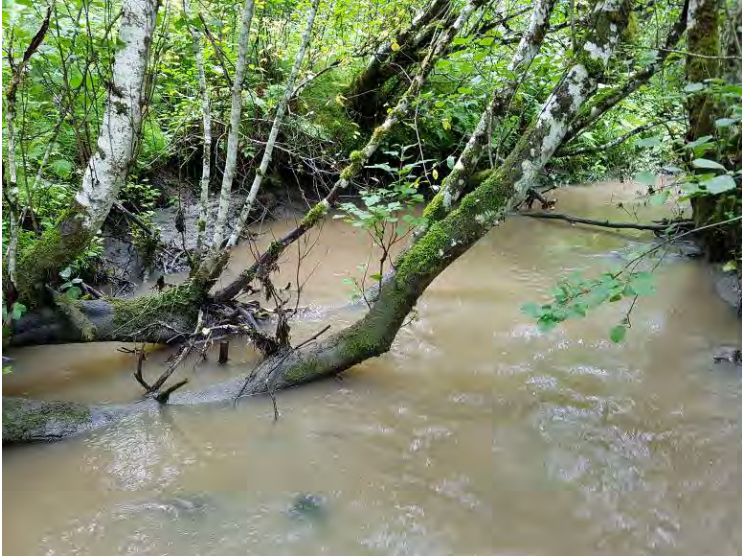
<p>F70</p>

<p>Noe erosjon. Erosjonskant på rundt 1-1,5 m.</p>
<p>F71</p>

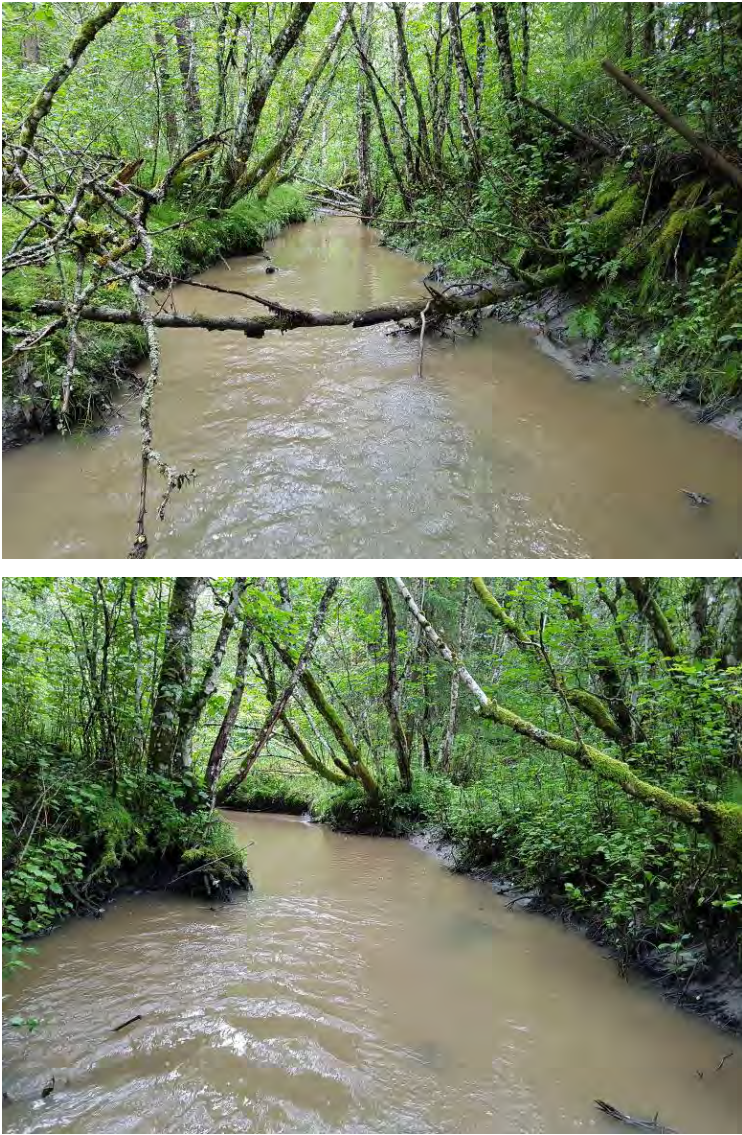
<p>Bilde hhv. oppstrøms og nedstrøms.</p>

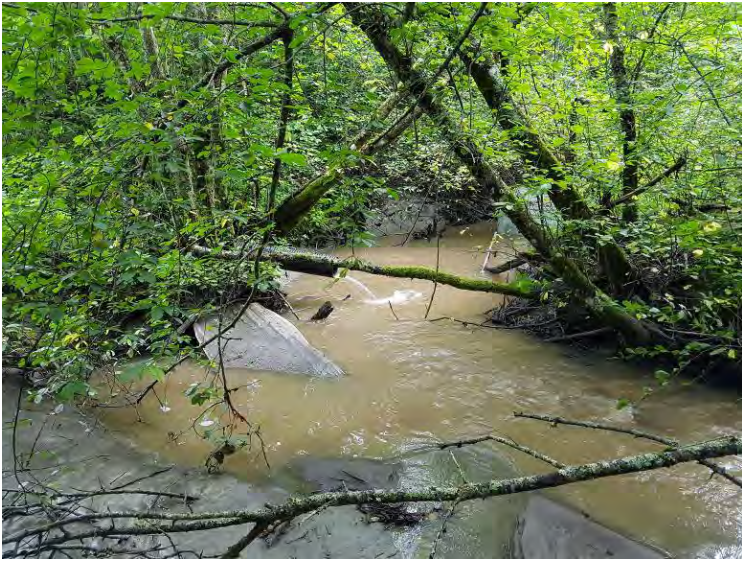
F72

Litt erosjon.
F73

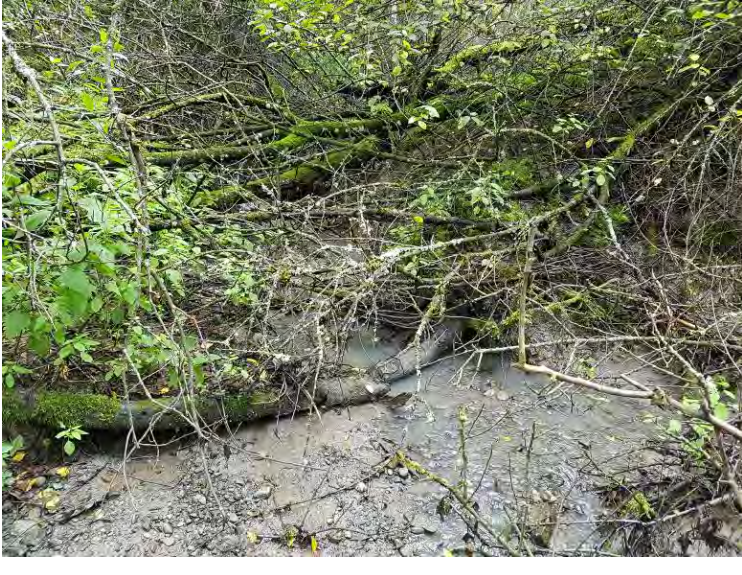
Utløp sidebekk i Holdsaunbekken. Litt grått vann.
F74

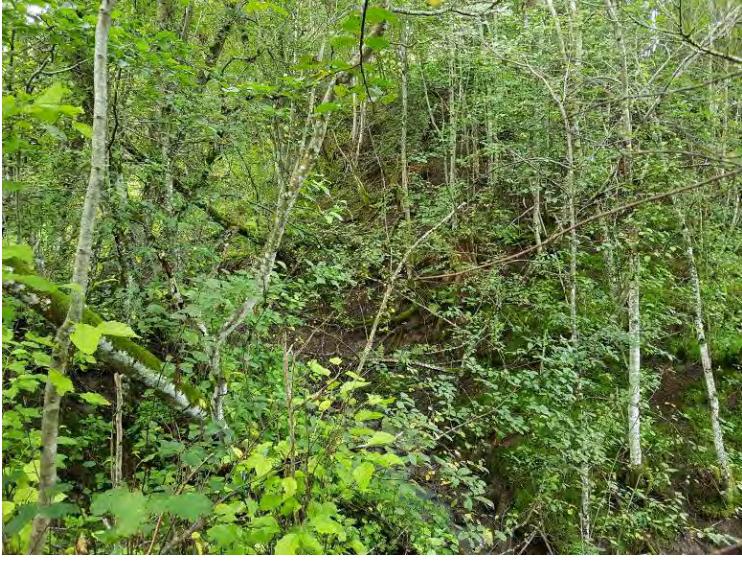
Sidebekken har høye skråninger på begge sider. Litt erosjon.

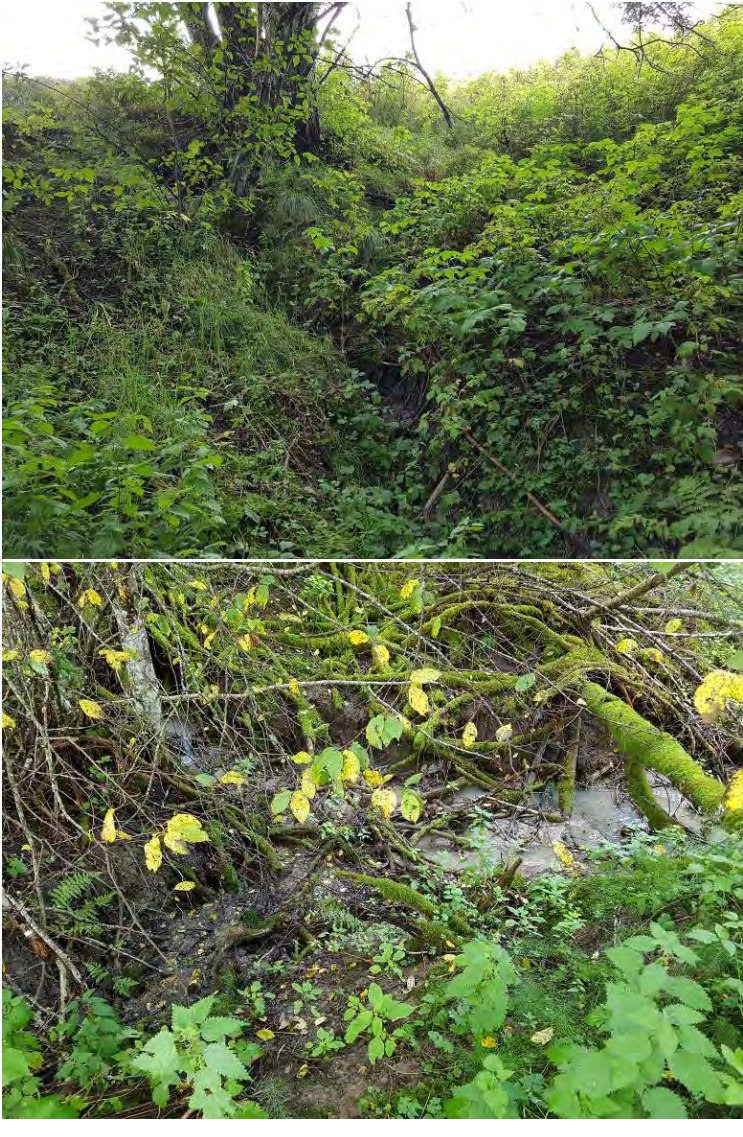
Synkehull og erosjon i rennene ned mot sidebekken. Antageligvis dannet av overflatevann fra jordet.
F76	-	Litt erosjon langs sidebekk mellom F75 og F76.
F77

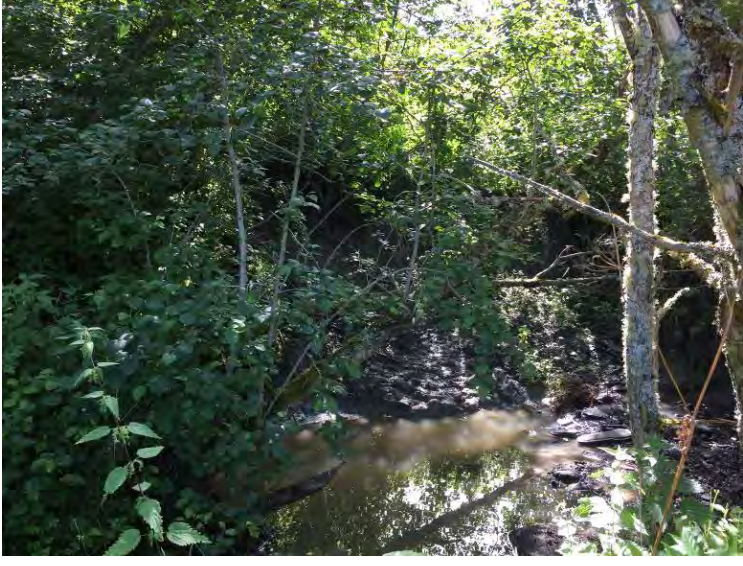
Noe erosjon. Sig i skråningen.

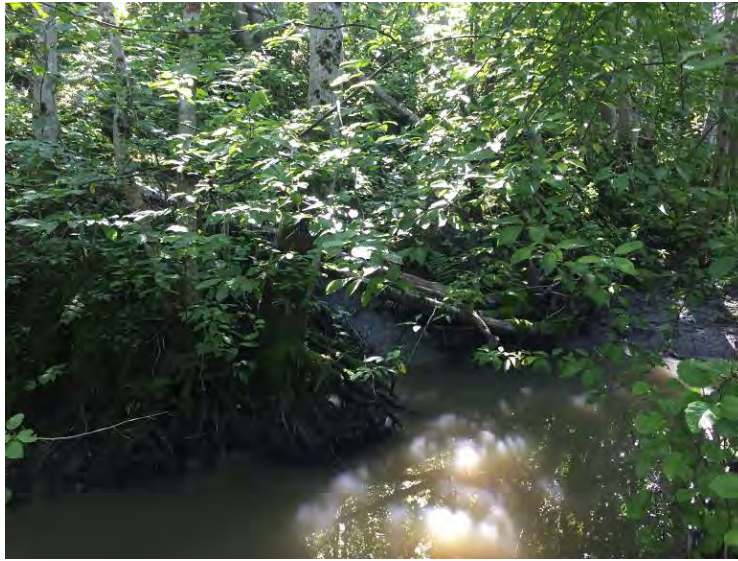
F78

Noe erosjon. Flere utglidninger på begge sider av bekk.

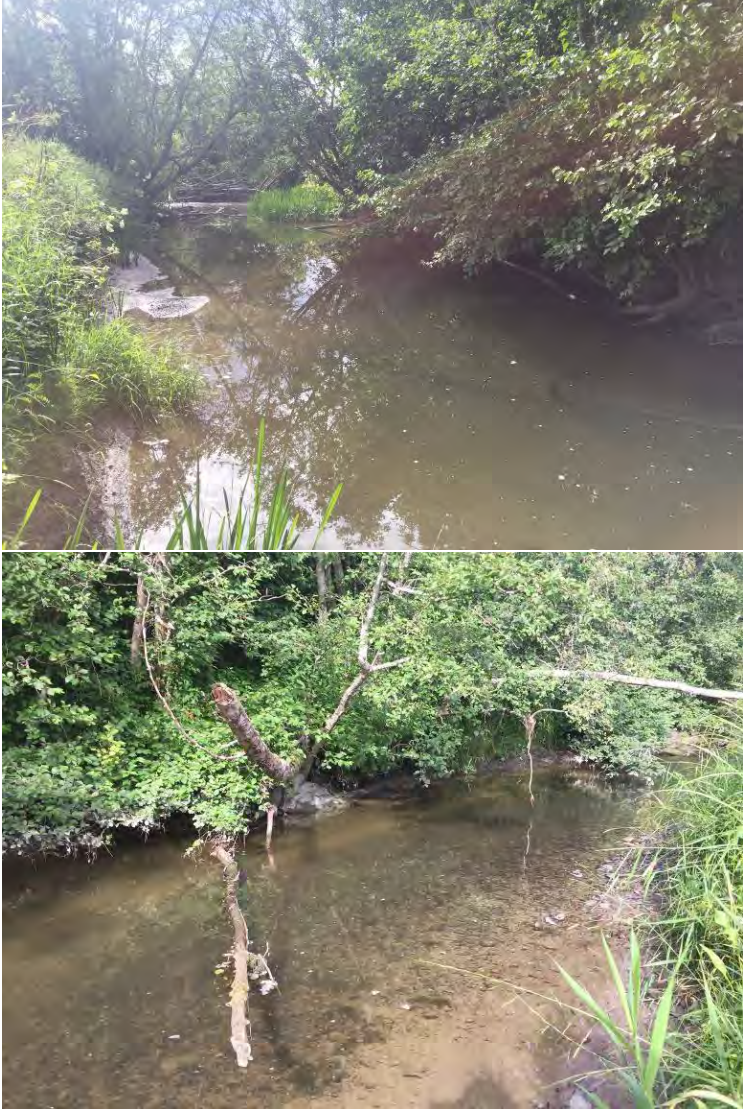
Rolig elv. Litt erosjon. Leire blottlagt.

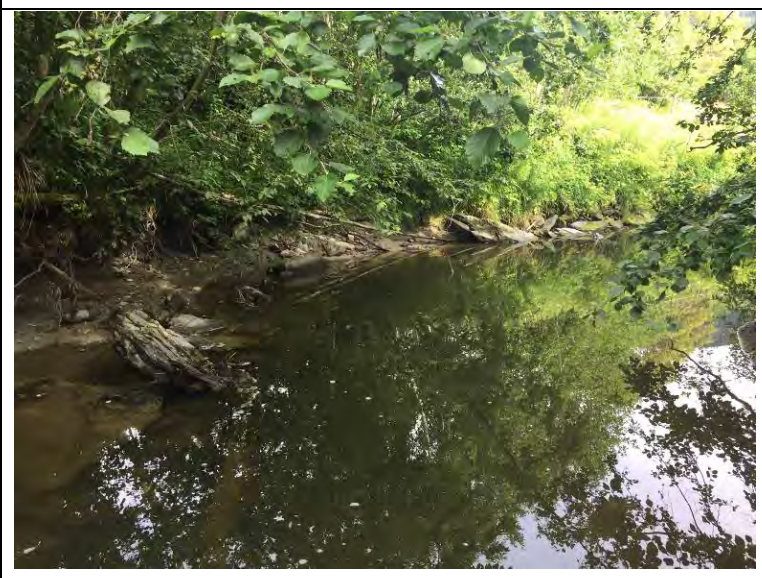
Deler av yttersvingen er steinsatt.

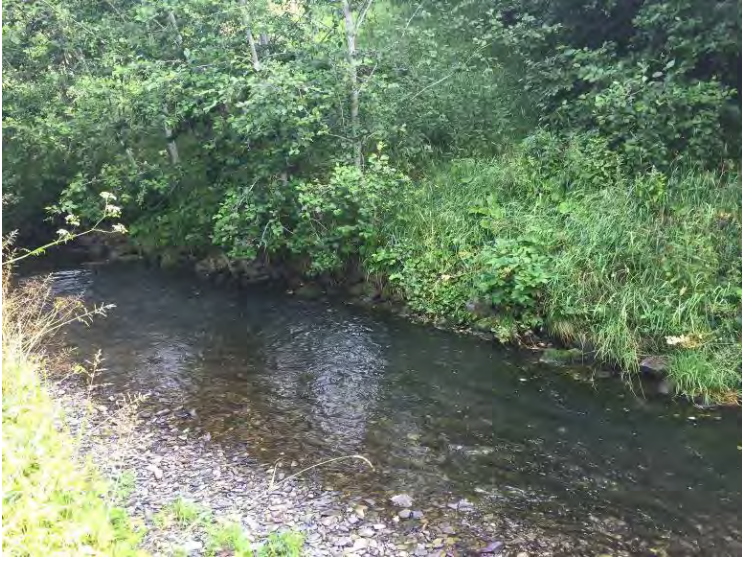
F82

Yttersving er her erosjonssikret med tanke på jernbanen.
F83

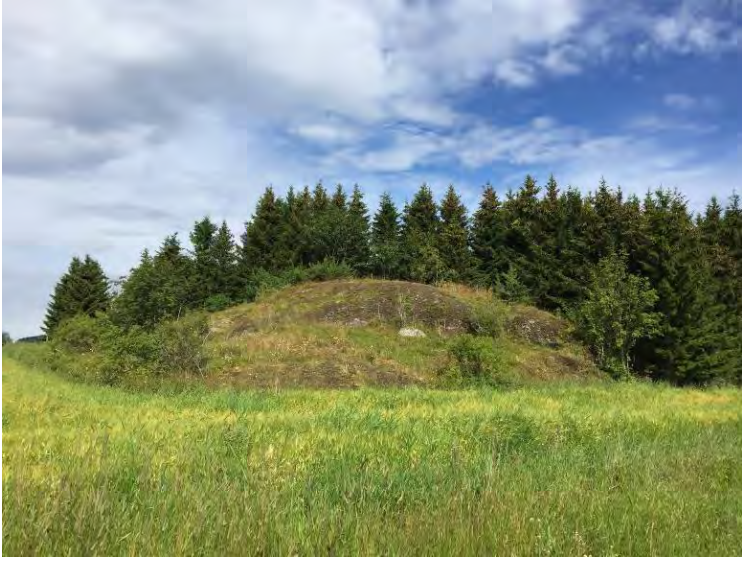
Berg i dagen.
F84

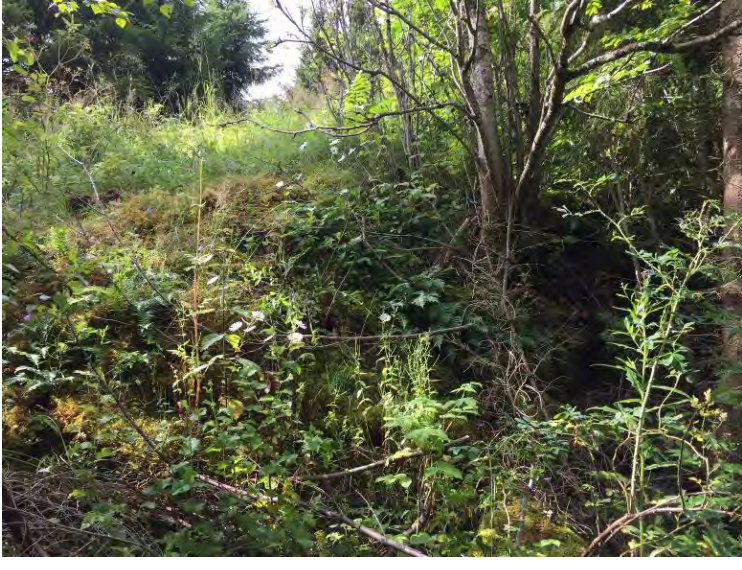
Berg i dagen.

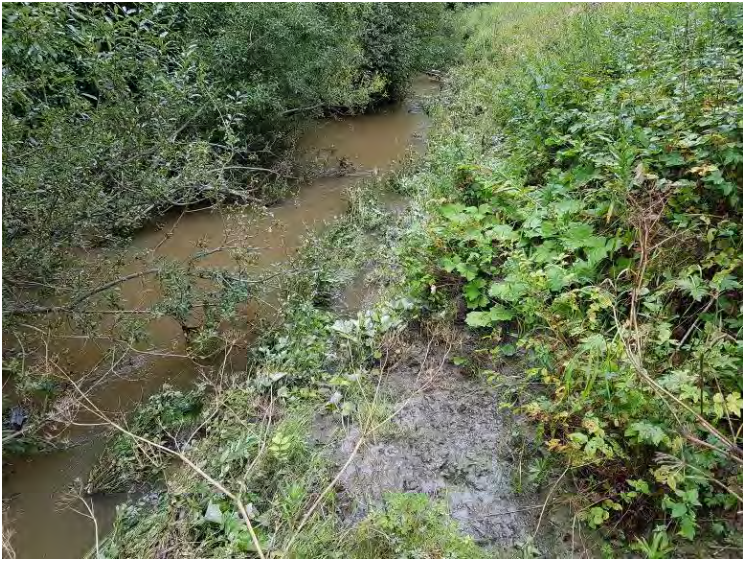
F87

Noe/aktiv erosjon. 1,5-2 m erosjonskant.
F88
