Kvikkleiresoneutredning "light" Trøndelag

Delleveranse 1: Innledende vurderinger
Stjørdal

DATO / REVISJON: 31. oktober 2017 / 01

DOKUMENTKODE: 418771-RIG-RAP-001

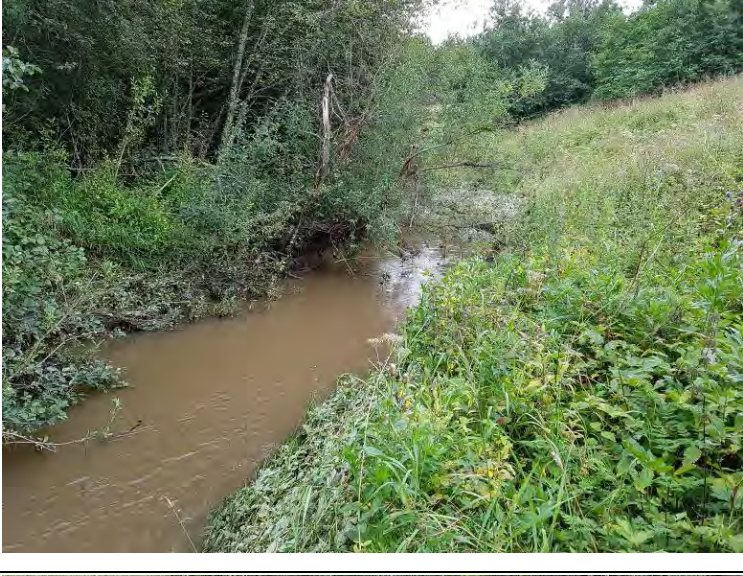
Ca. 0,5 m av nederste del av skråningen har sluppet.
F89

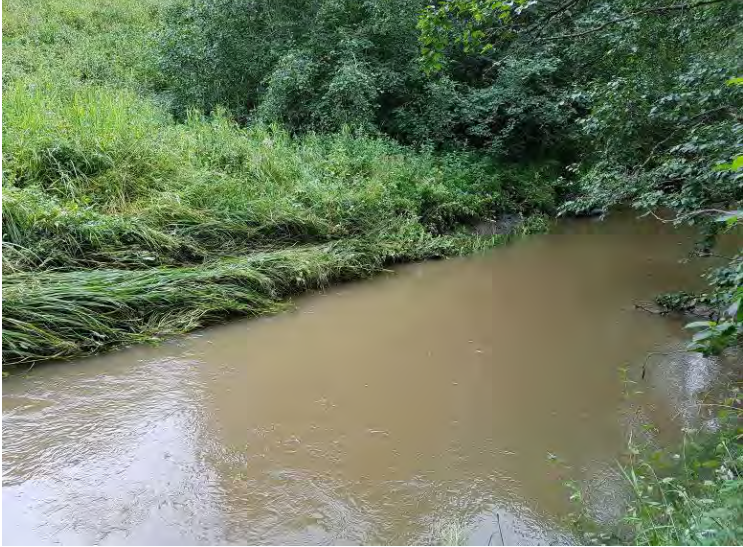
Noe erosjon.

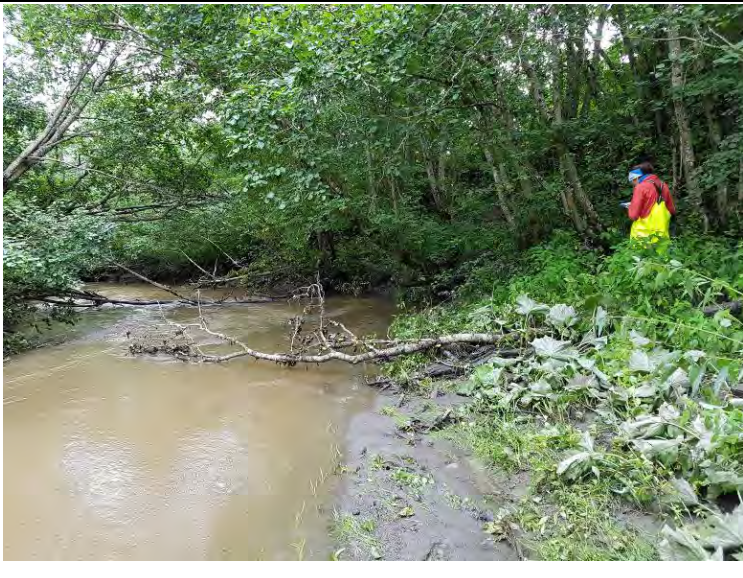
F90

Noe erosjon.
F91

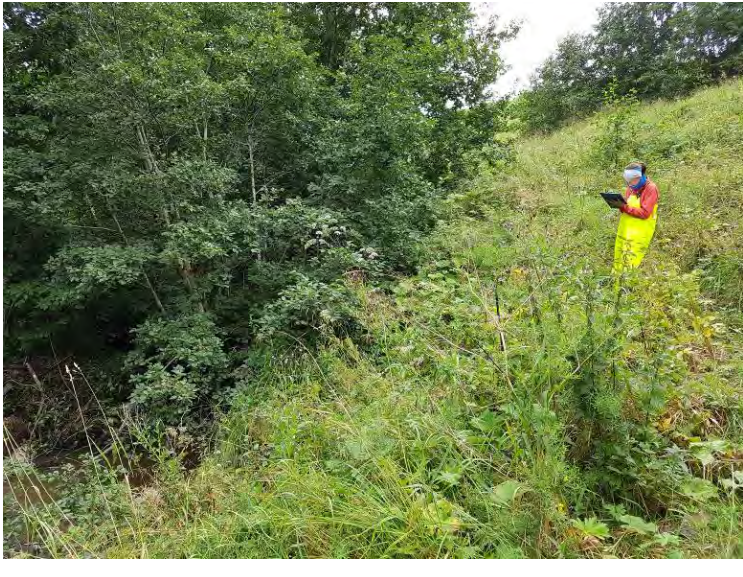
Aktiv erosjon.
F92

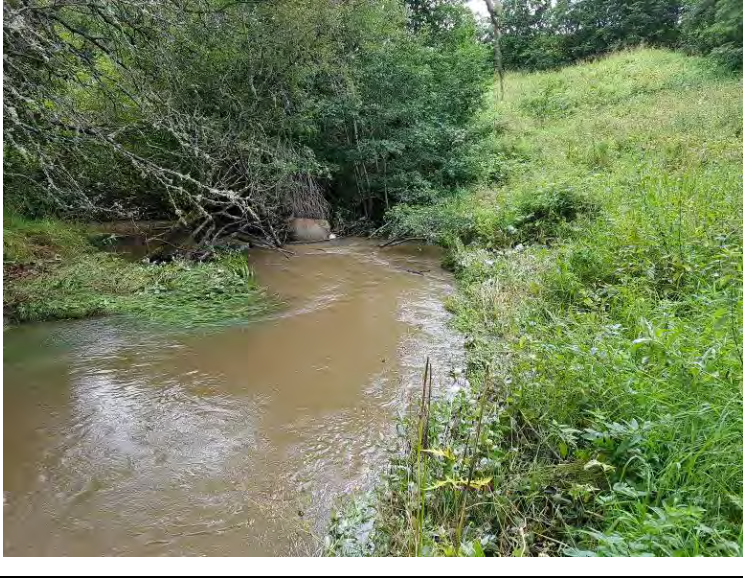
Aktiv/noe erosjon.
F93		Litt erosjon. 1,0-1,5 m erosjonskant.

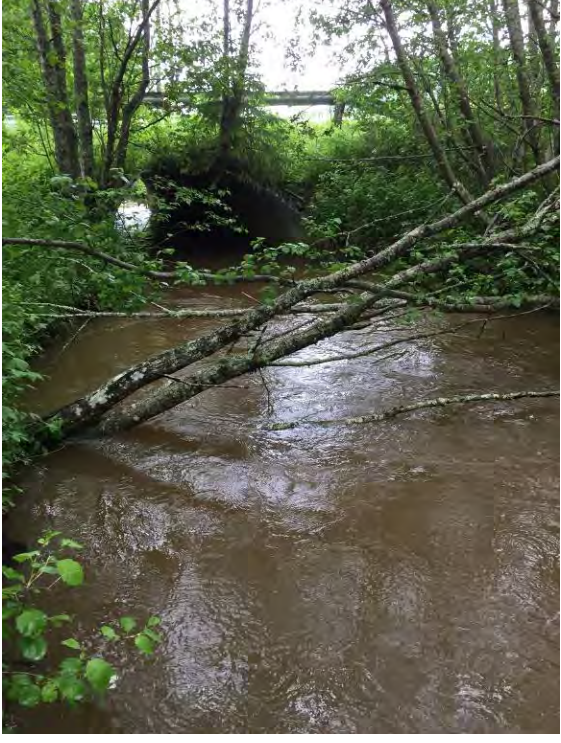
Mye vann i bekk. Rolig vannføring. Litt erosjon i yttersving.
F40

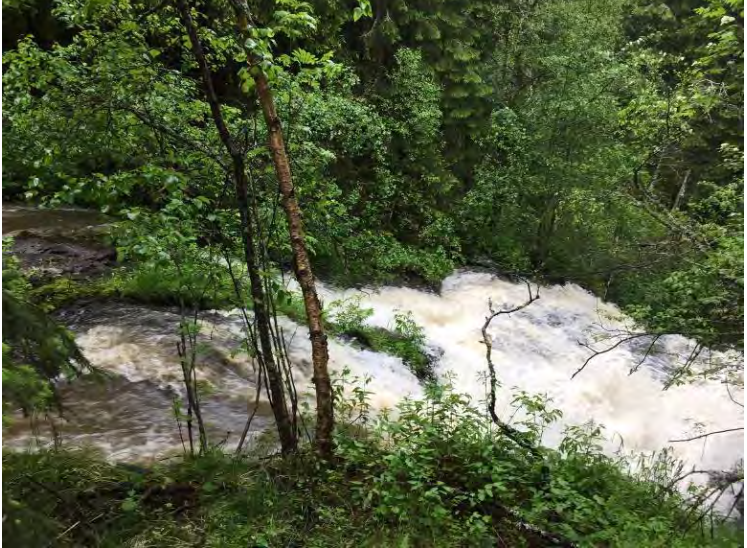
Berg i dagen. Bekk renner over berg.

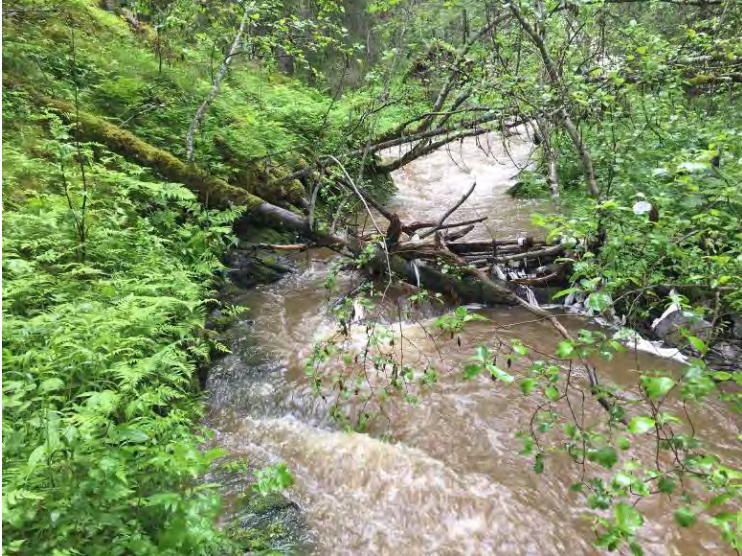
F41

Berg i dagen på sørsiden av bekk.
F42

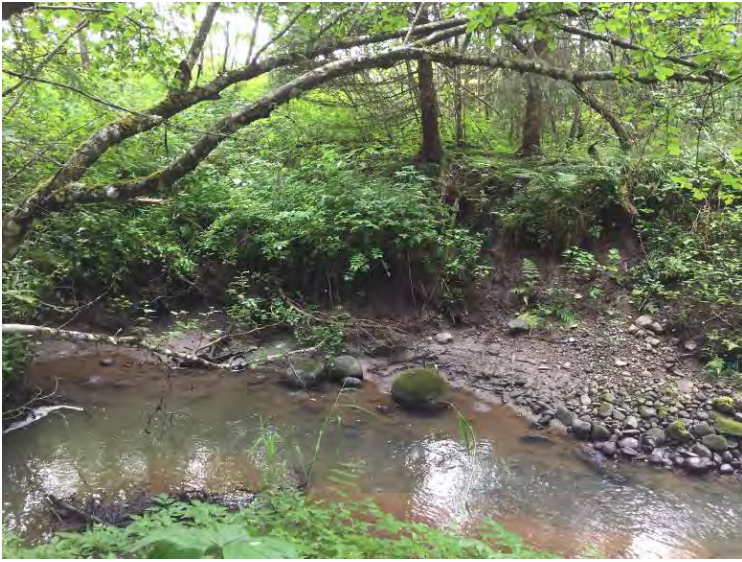
Litt erosjon under vegetasjonslag i yttersving. Erosjonskant på 0,5 m.

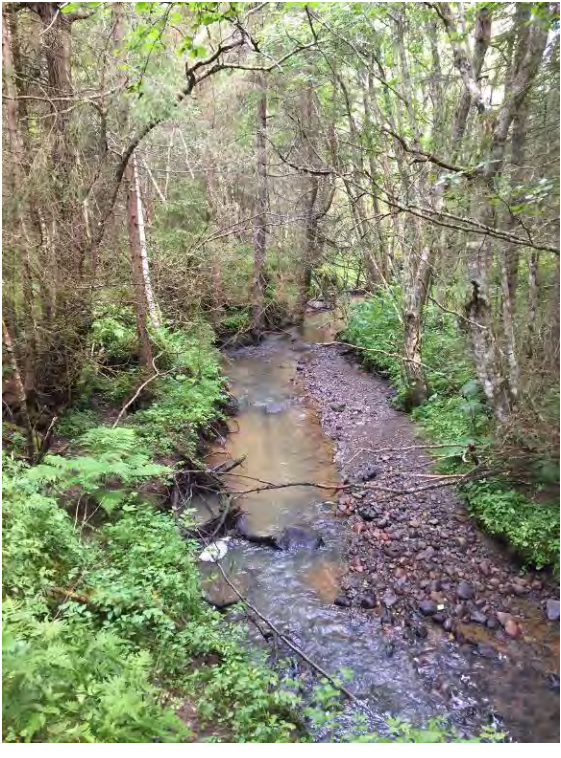
F43

Bilde ved kritisk snitt 2. Litt erosjon hele veien, med en 0,5-1 m høy erosjonskant på vestsiden av bekken.
F44

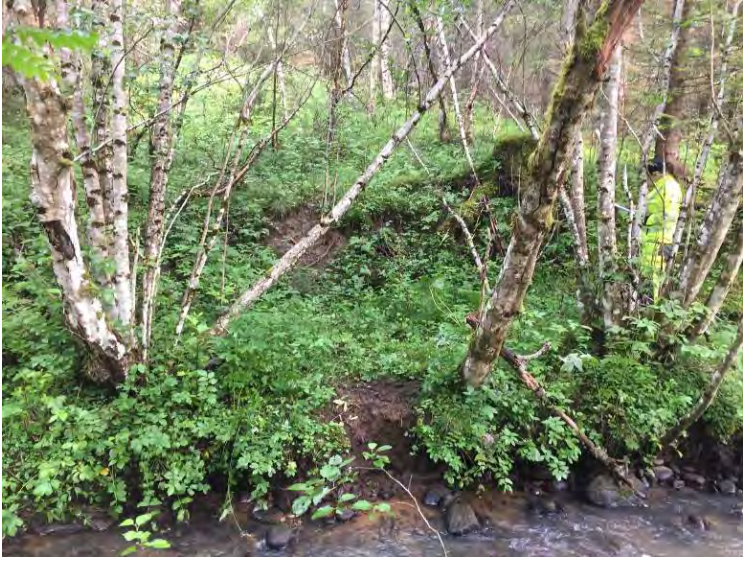
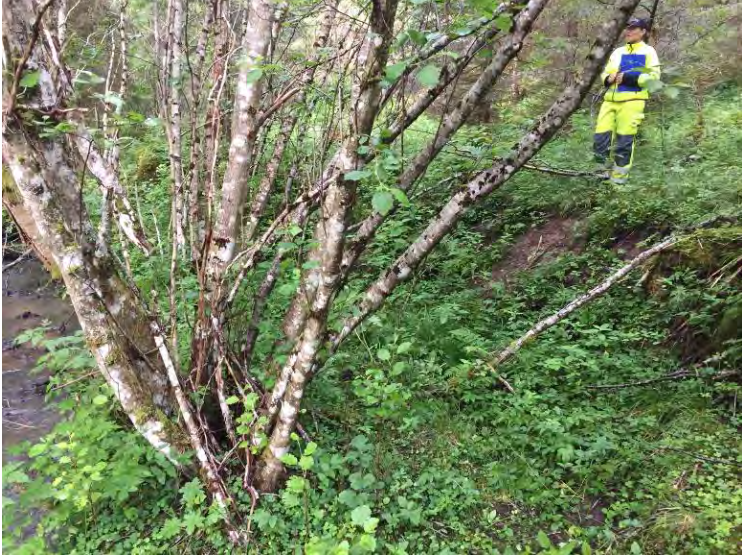
Gammel utglidning/rotasjonsskred eller flomerosjon. Terrengrygg bak som kan bli rammet.

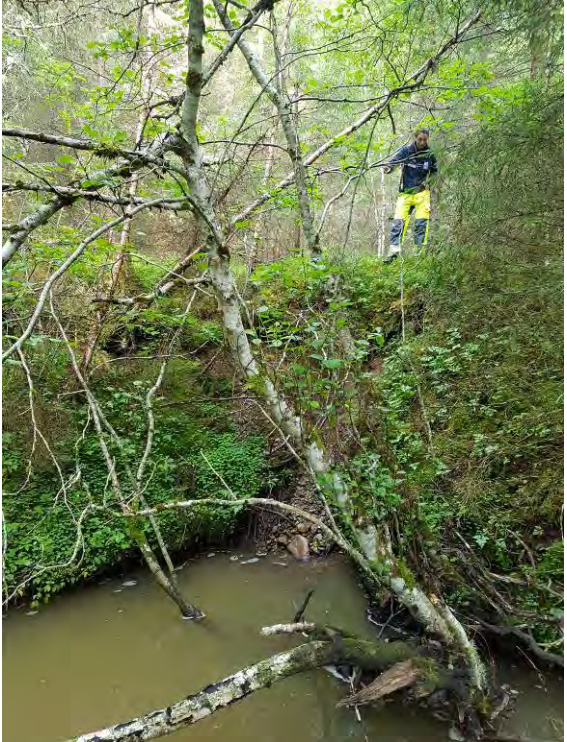
F45

<p>Liten utglidning i yttersving. Ingen konsekvens da det er flatt i bakkant.</p>

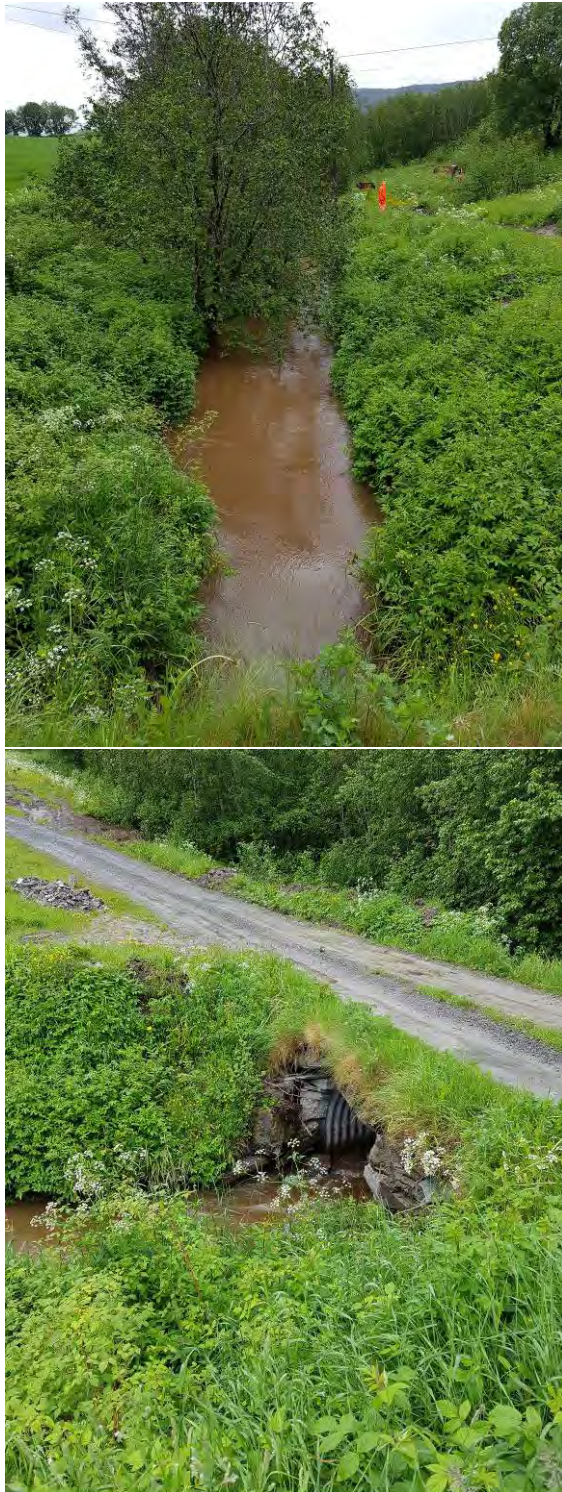
F99

Stabil situasjon oppstrøms i østlig retning. Nedstrøms bruker det aktiv erosjon. Det er dumpet masser i erosjonsområdet, mulig grunneiers eget tiltak.

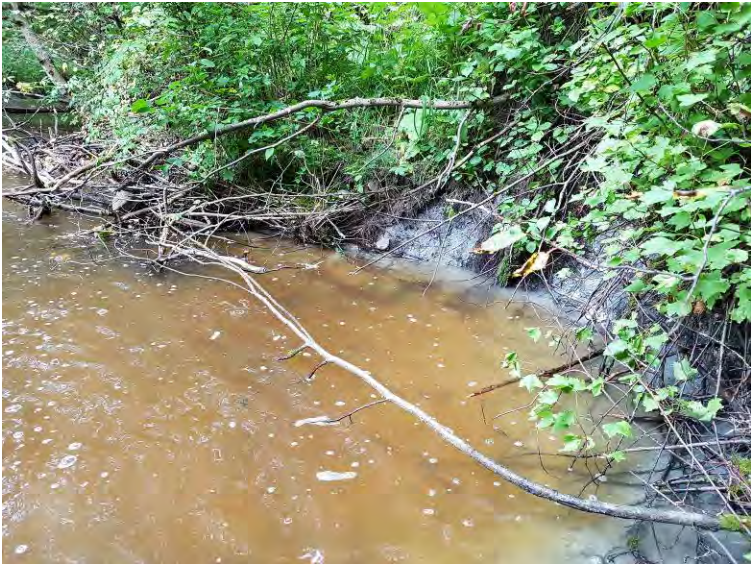
F102

Noe erosjon.
F103

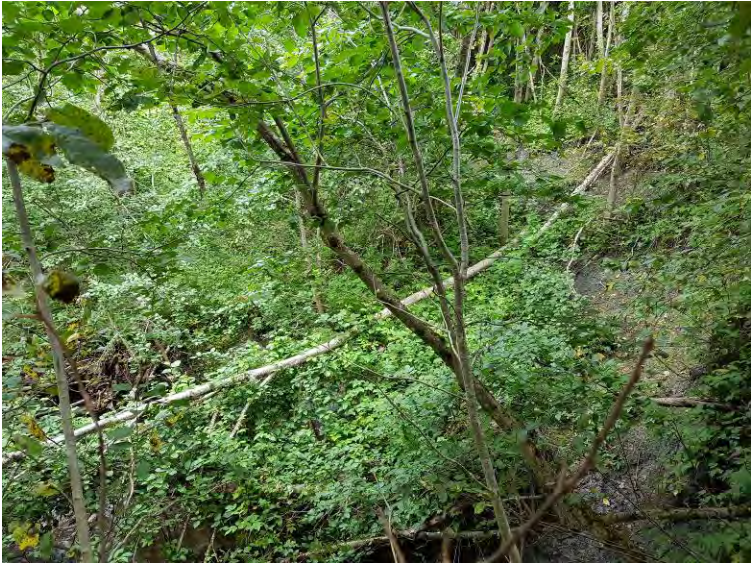
Utgilning (H x B) 6 m x 10 m. Antageligvis er kant ned fra jorde til bekk gammel utglidning.
F104

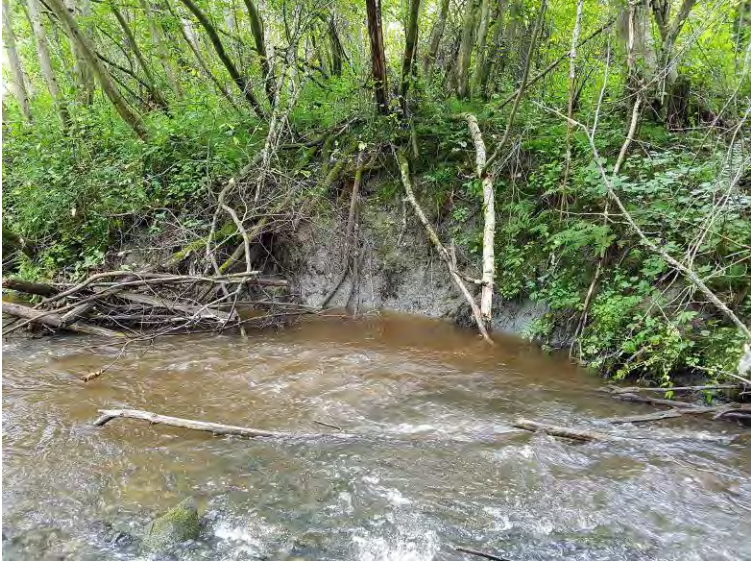
Noe erosjon.

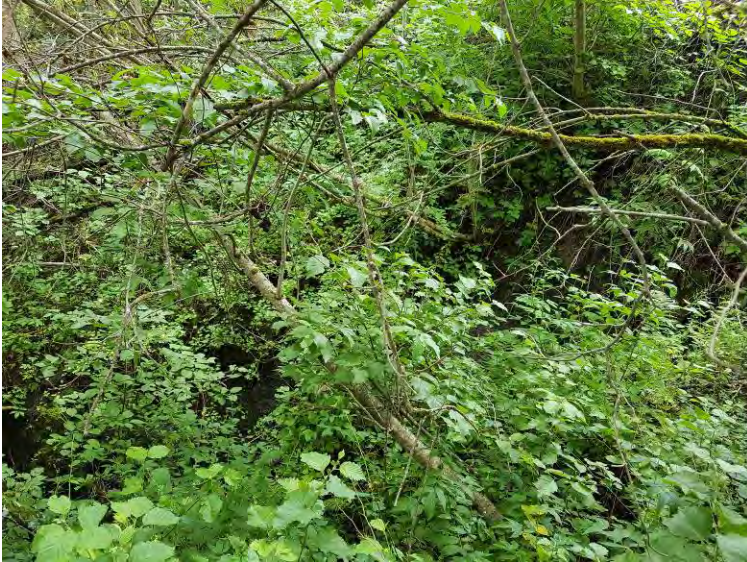
F105

Erosjon i sidebekk.
F126

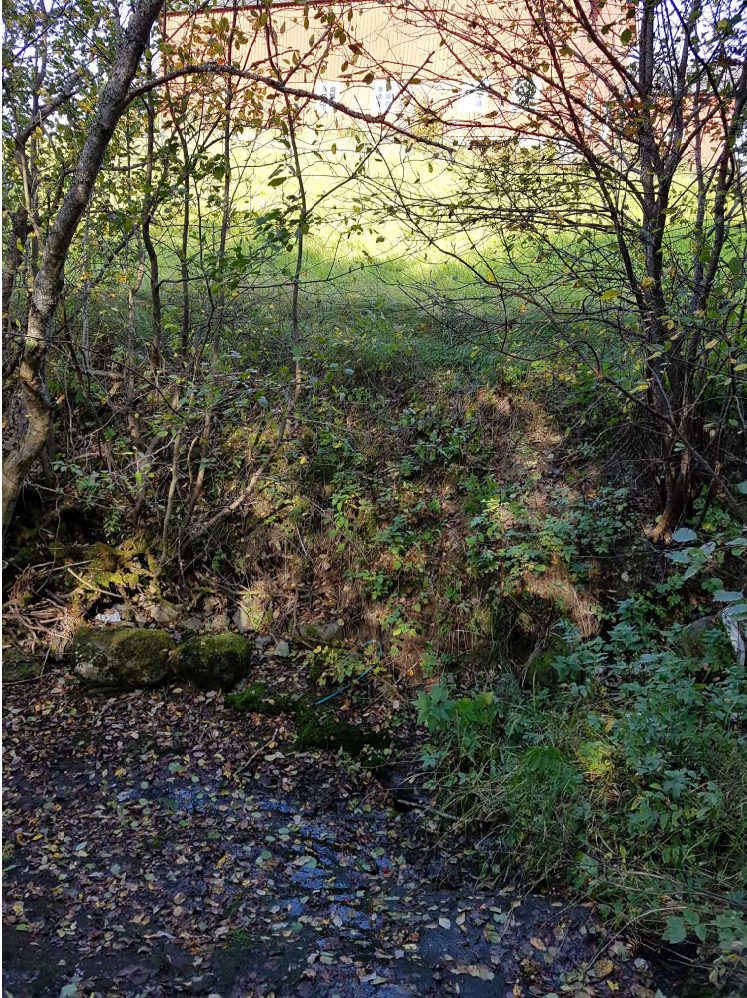
Bekken går i et annet bekkeløp pdd, men antydning til erosjon i elveskråning mot bolig når bekken går her. Litt erosjon.

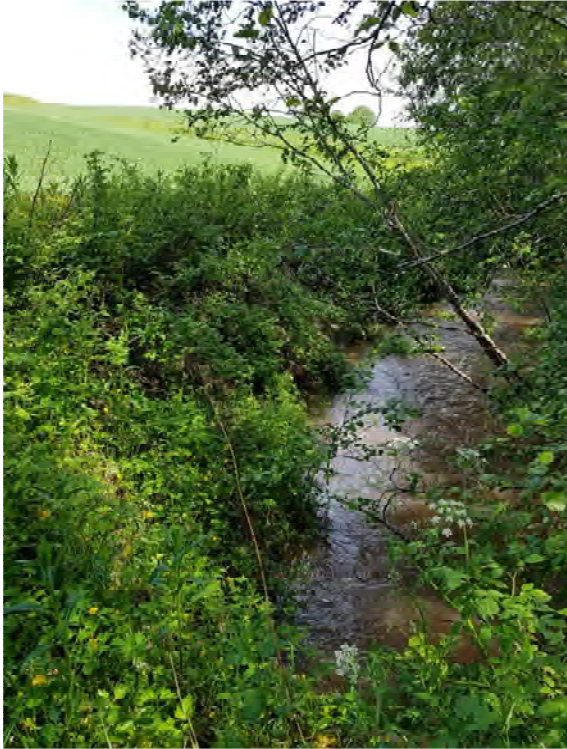
Aktiv erosjon. Erosjonskant 3 m høy.

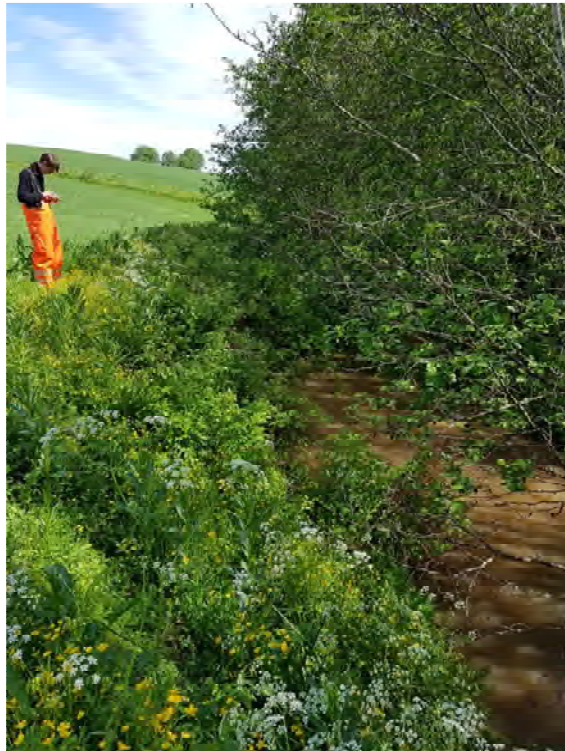
F108

Noe erosjon.

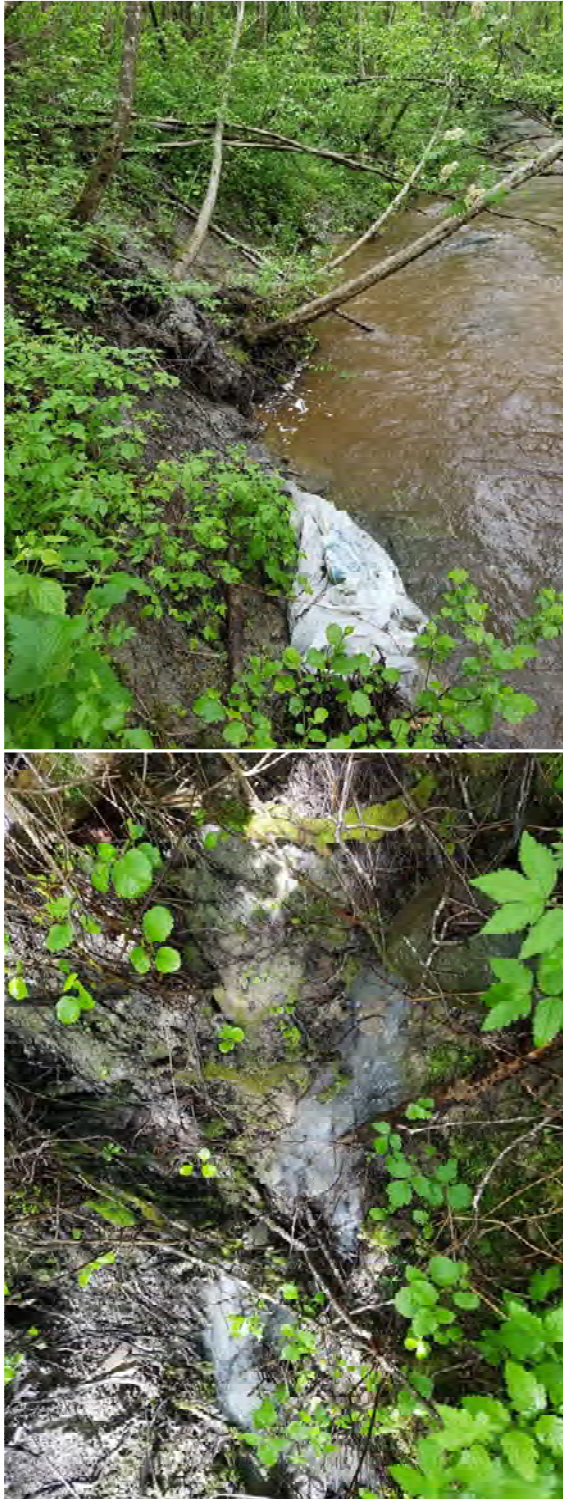
F109

Aktiv erosjon. Det er observert at det kommer grått vann ut flere steder i nedre del av skråningen.

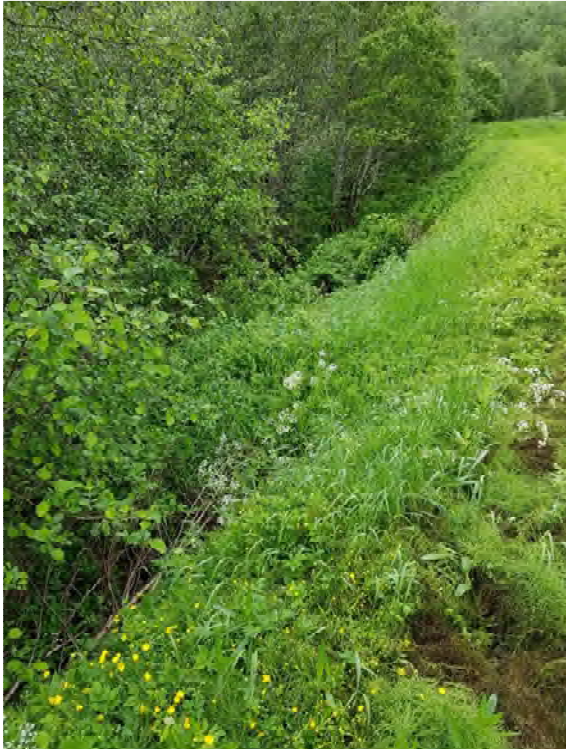
F110

Gammel utglidning. Ca. 10 m bred.
F111

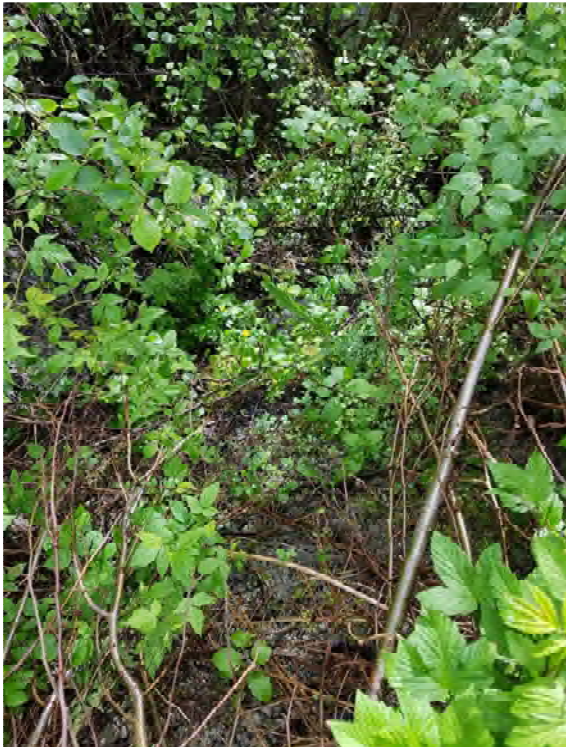
Drensrør kommer ut midt i skråning. Litt erosjon fra drensrør ned mot bekk.

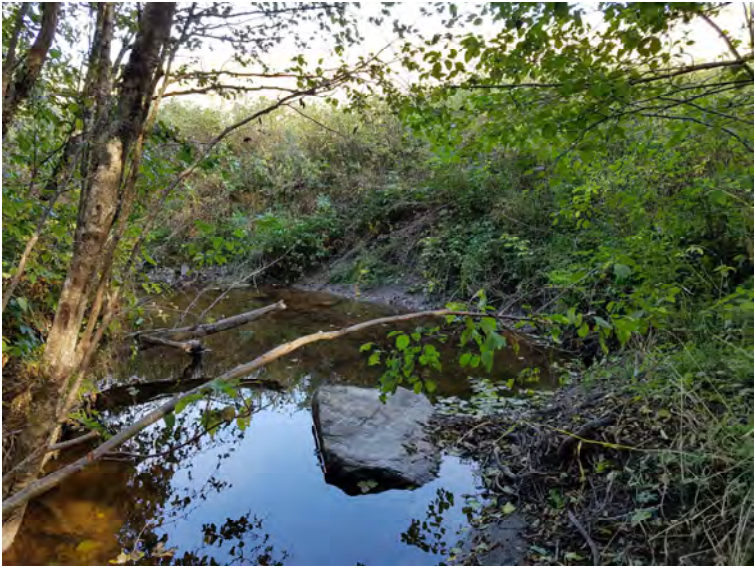
F129

Noe erosjon i yttersving. Erosjonskant på ca. 1,5 m.
F130

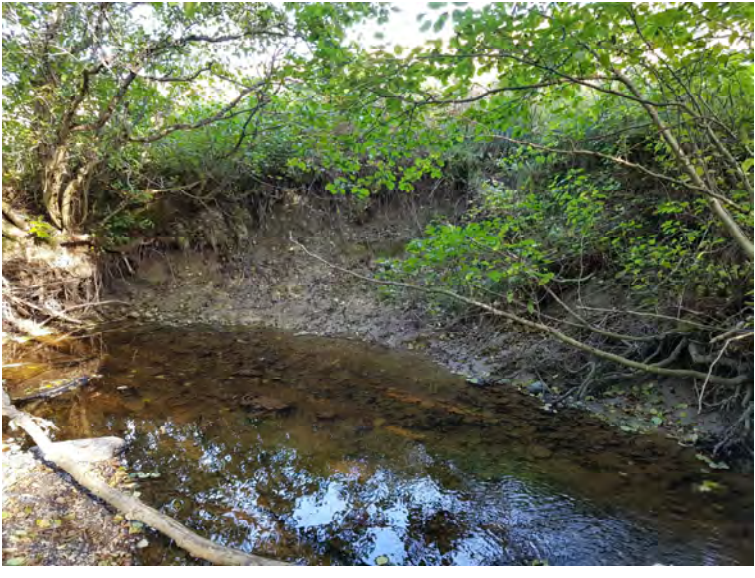
Noe erosjon i yttersving. Erosjonskant på ca. 2,0 m.
F131

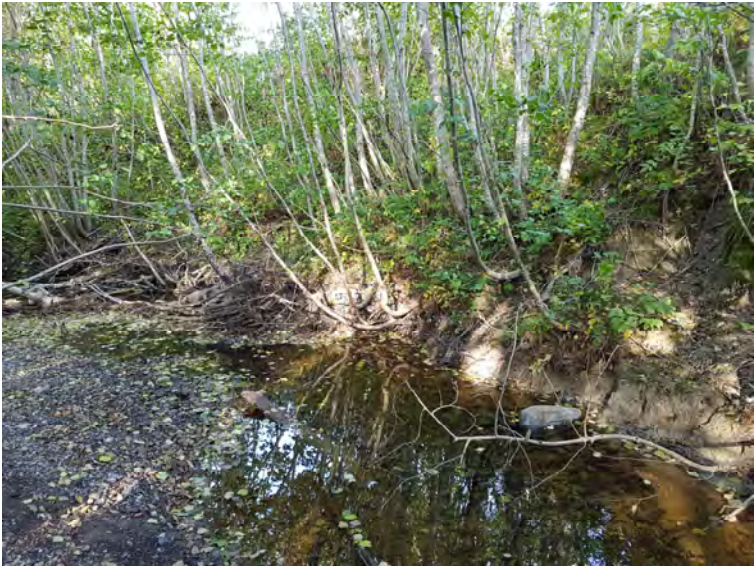
Litt erosjon. Sig i skråningen.

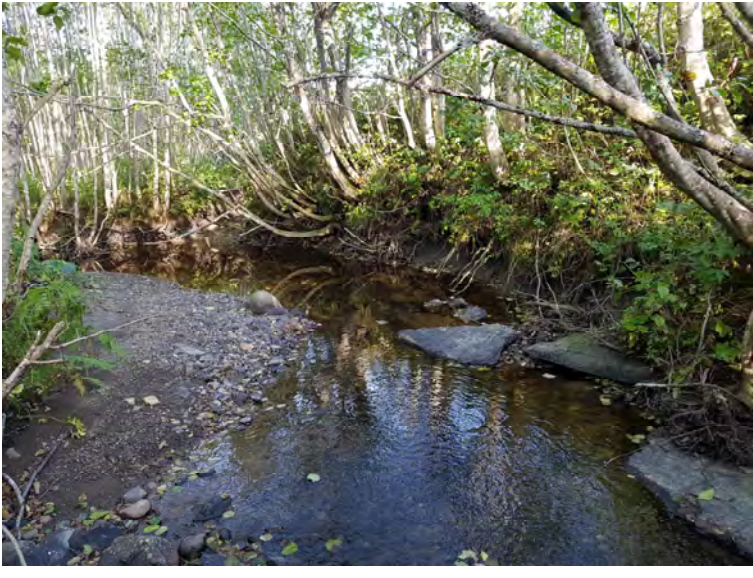
F132

Litt erosjon i yttersving. Erosjonskant på ca. 1,0 m. Sig i elveskråningen.
F133

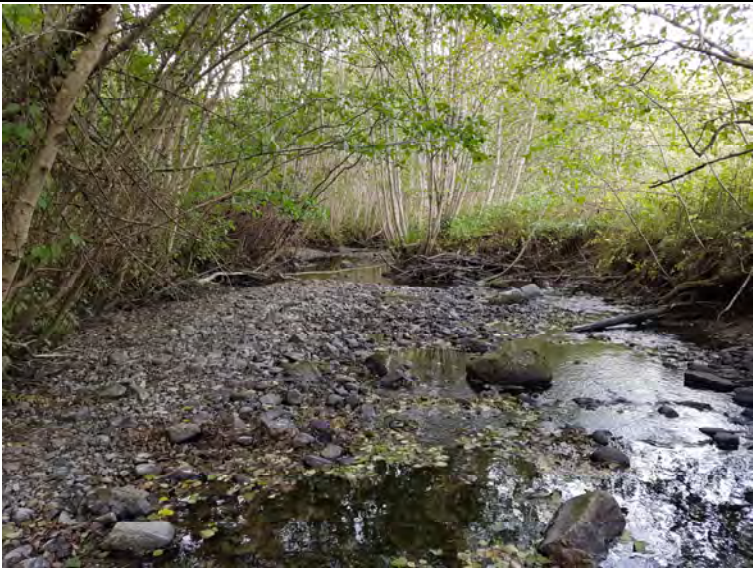
Litt erosjon. Mye stein i bekkebunn.
F134

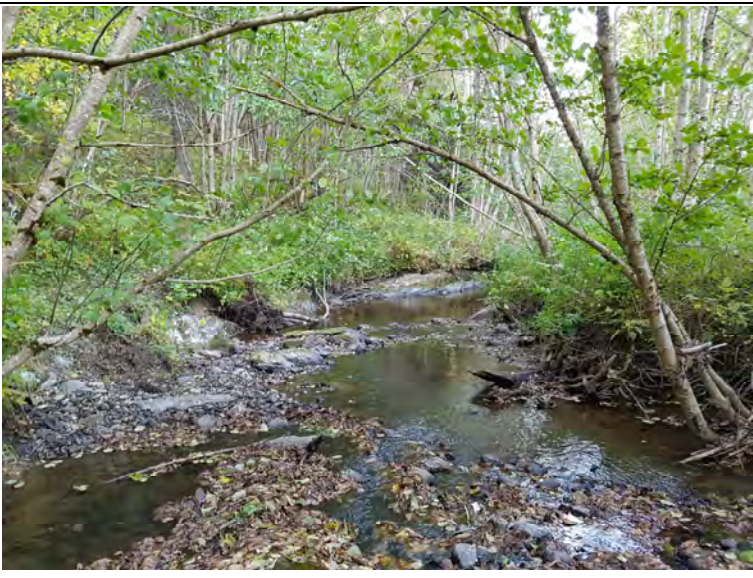
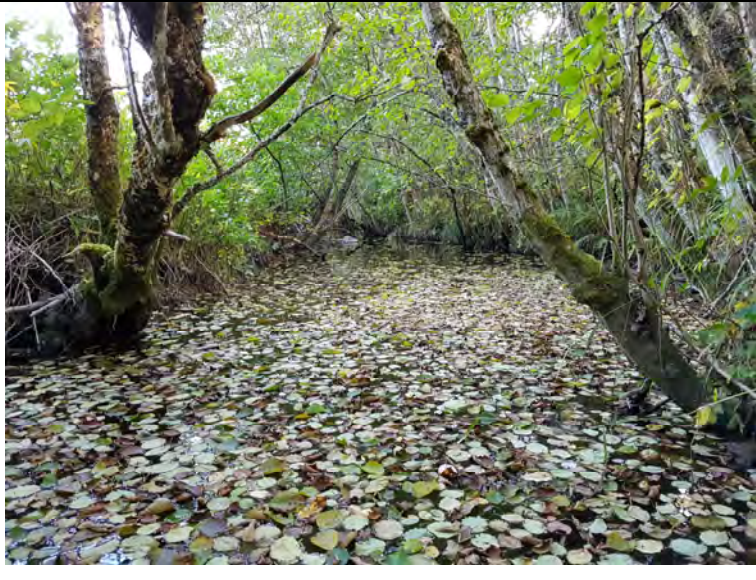
Litt erosjon. Rolig vannføring. Stein i bekkebunn mellom pkt. F132 og F134. Bilde tatt hhv. oppstrøms og nedstrøms. Berg i dagen på motsatt side av bekken for kvikkleiresonen.

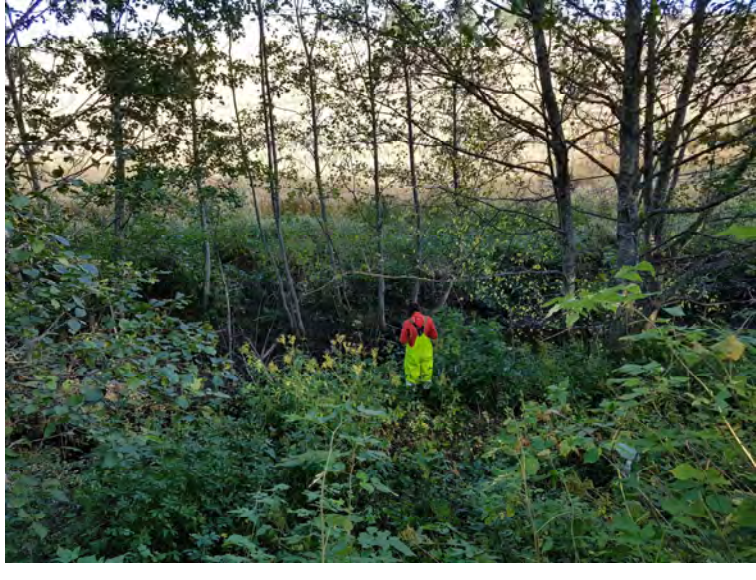
F135

Noe erosjon.
F136

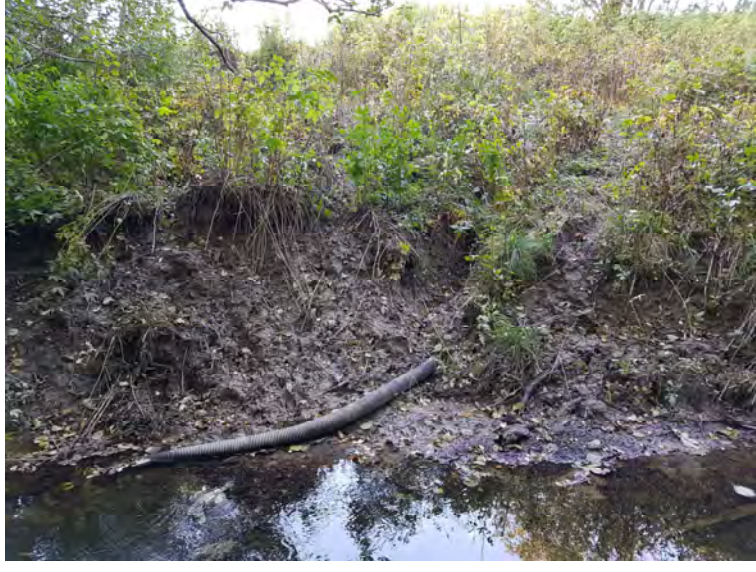
Noe erosjon. Grus/stein i bekkebunn.

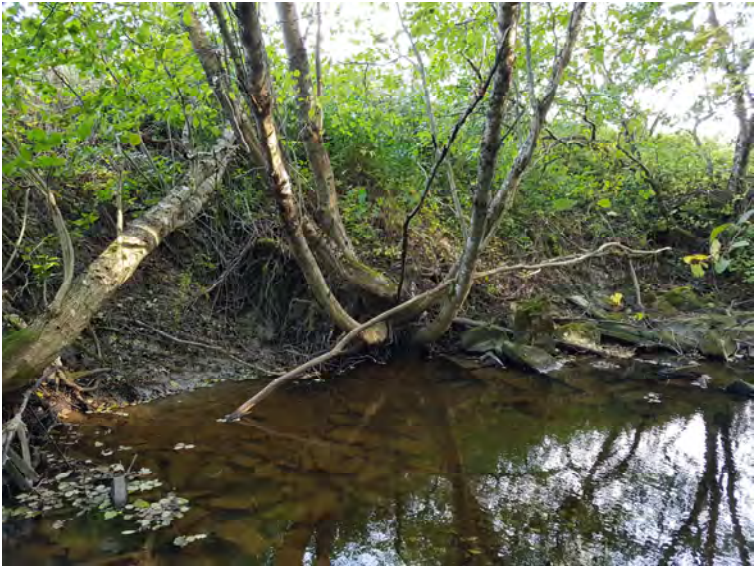
F137

Noe erosjon. Grus/stein i bekkebunn mellom pkt. F136 og F137.
F138

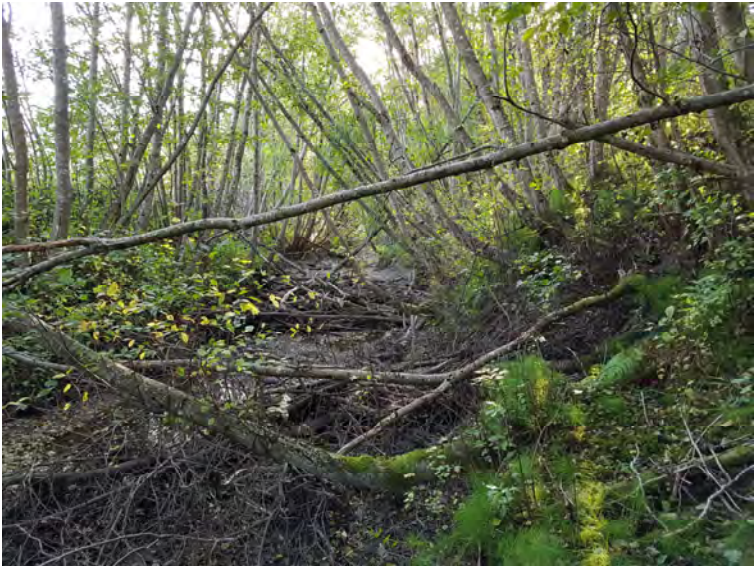
Noe erosjon. Erosjonskant på ca. 1-1,5 m.
F139

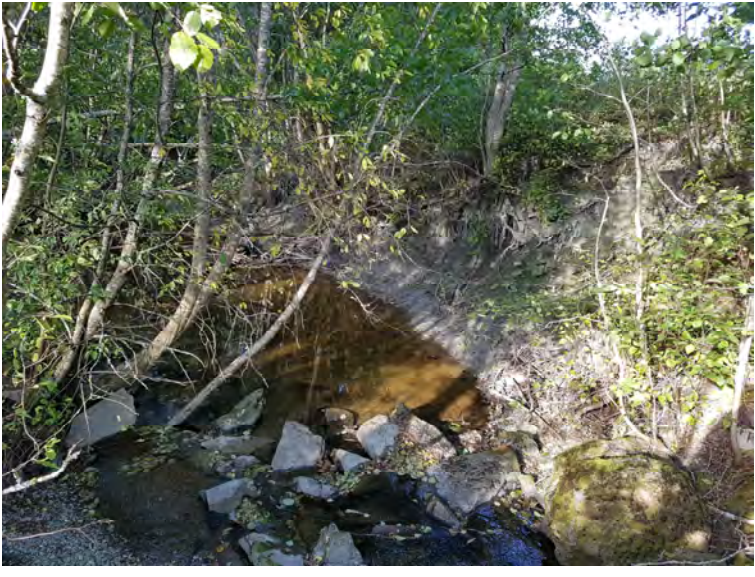
Noe erosjon. Bilde tatt nedstrøms.

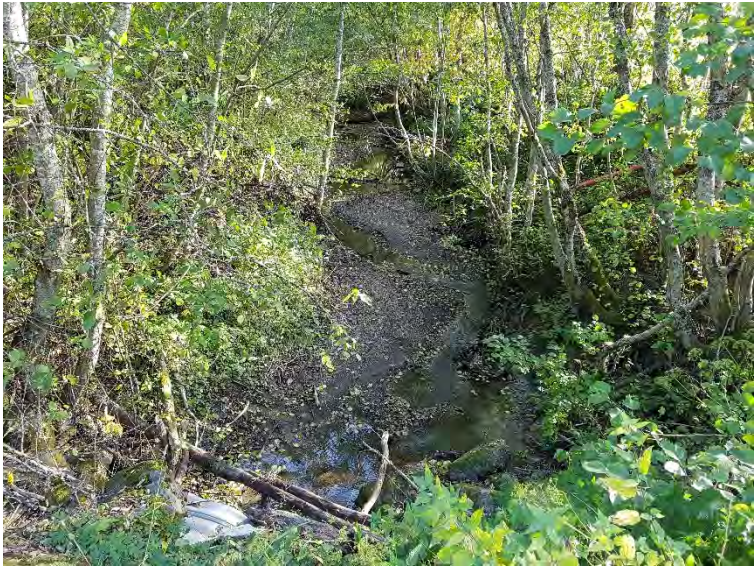
F140

Litt erosjon. Bilde tatt oppstrøms.
F141

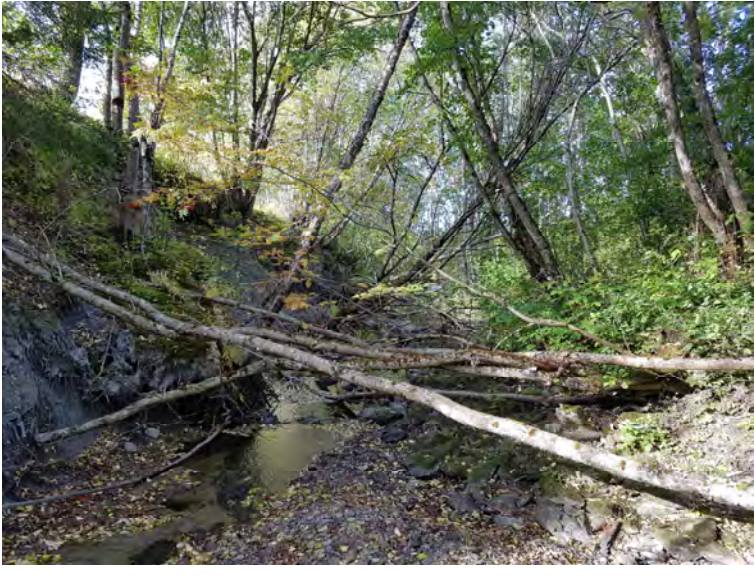
I dette punktet er det ingen erosjon. Steinsatt bekkeløp på sone-side.
F142	 	Litt erosjon. Store steiner i bekkeløp.

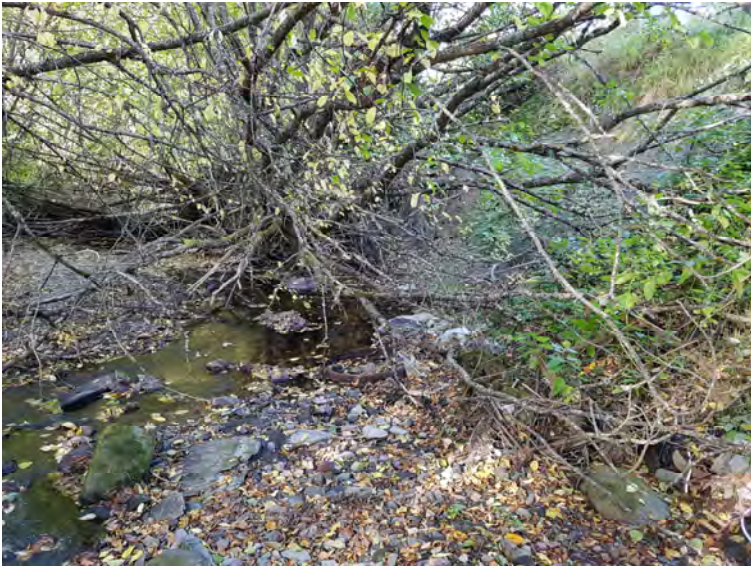
F143

Utglidning. Noe erosjon. Stein i bekkebunn.
F144

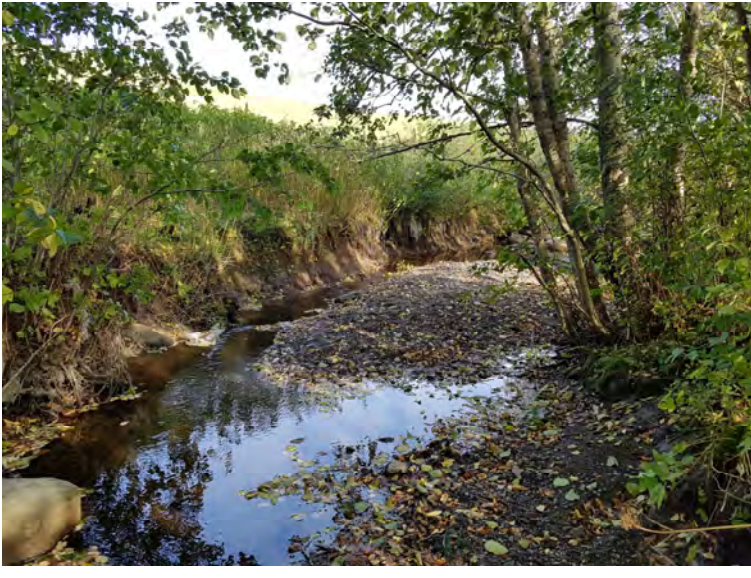
Litt erosjon. Erosjonskant på ca. 0,5-1,0 m.
F145

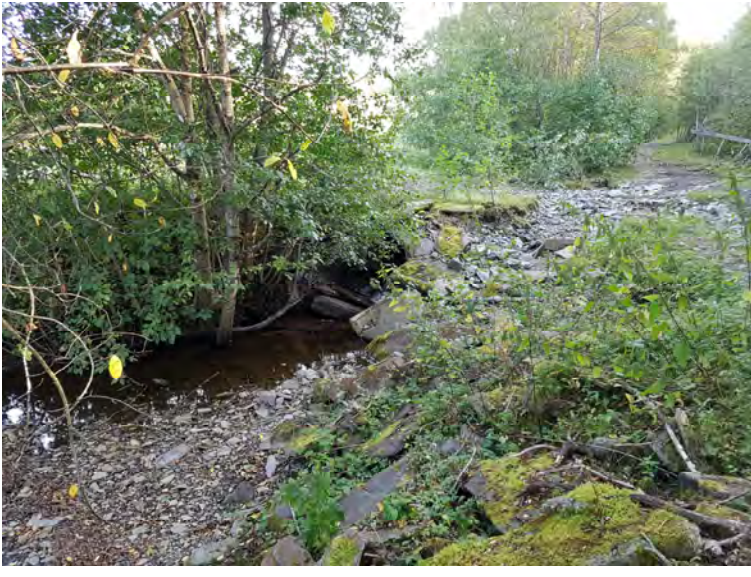
Mulig gjort tiltak her. Noe graving rundt rør, da masser rundt røret har sunket rundt 0,5 m. Litt erosjon mellom pkt. F144 og F145.

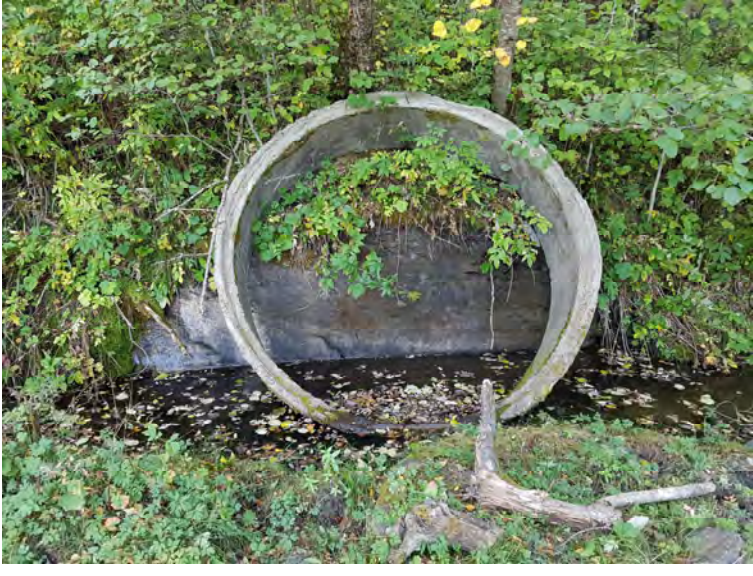
F146

Berg i dagen.
F147

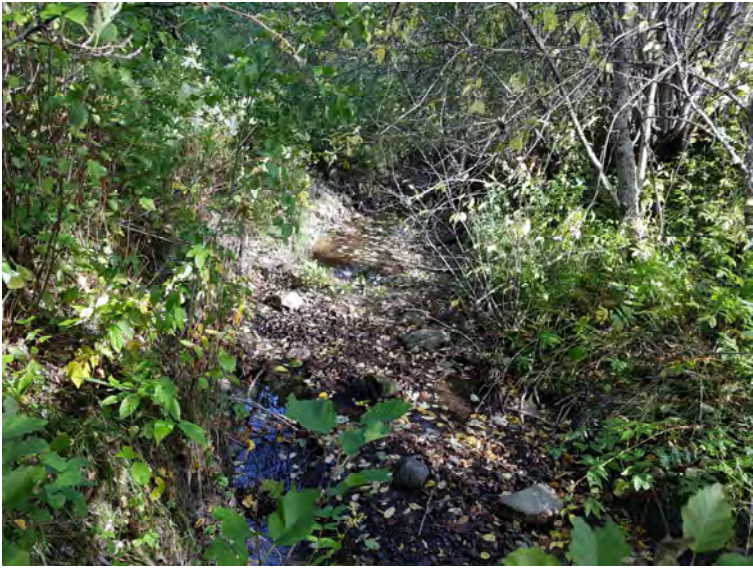
Litt erosjon.
F148

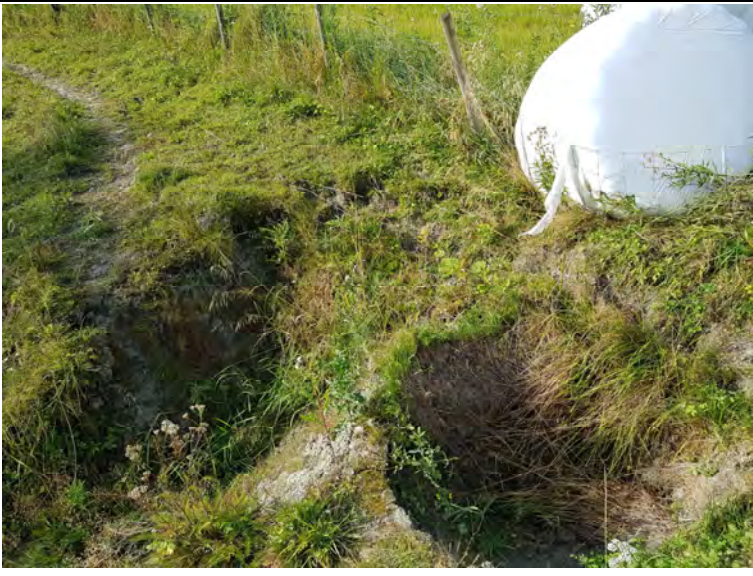
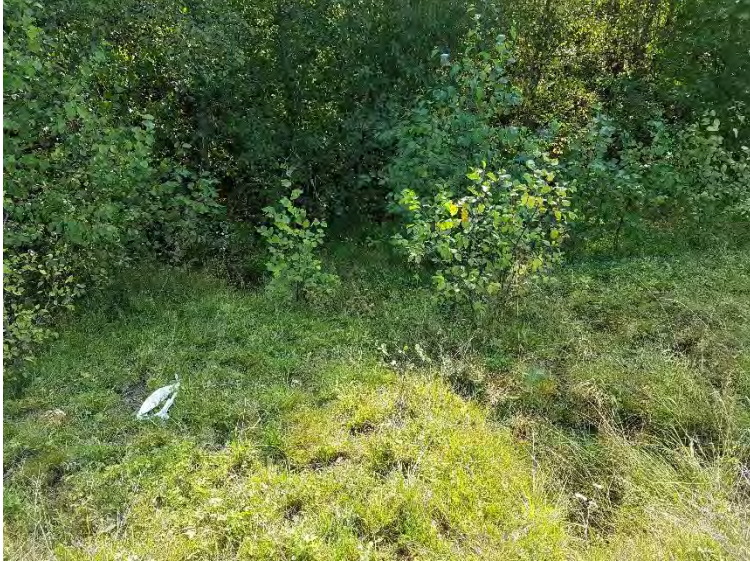
Erosjonsgrøft ned mot bekken. Synkehull.

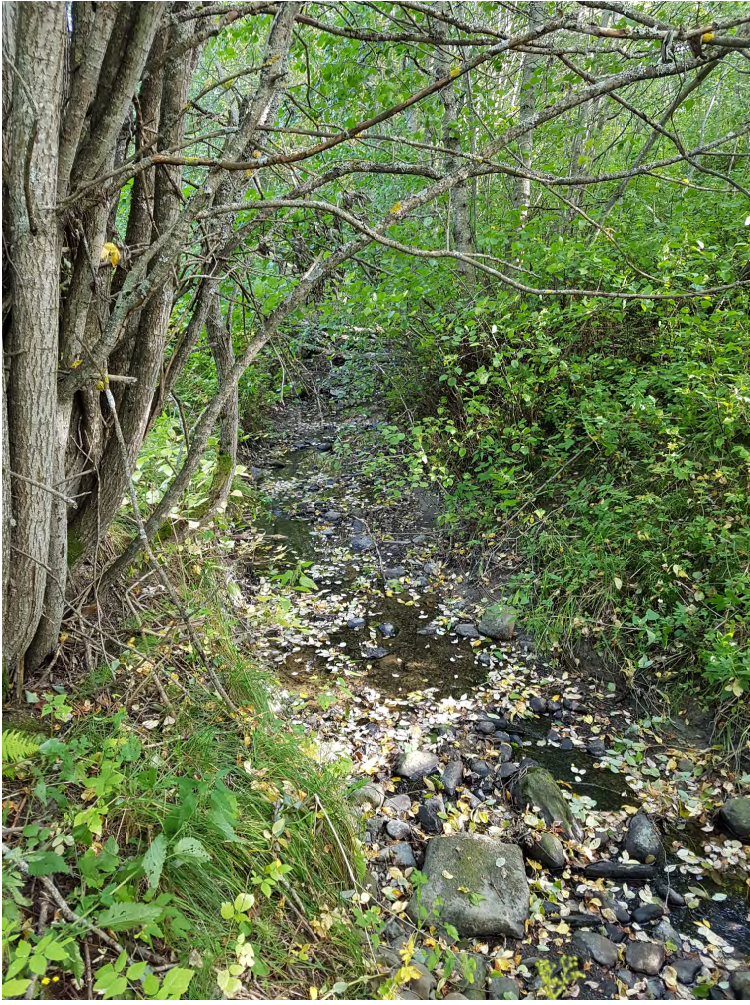
F149

Litt erosjon.

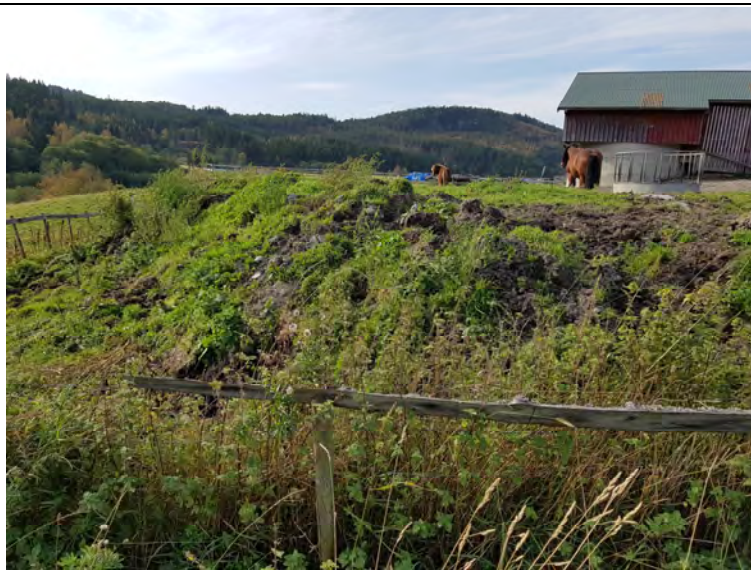
F178

Oppfylling ved gård.

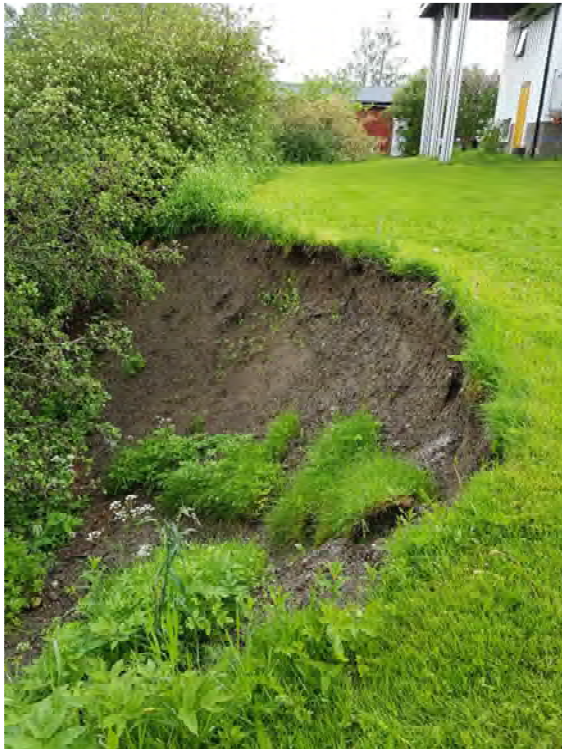
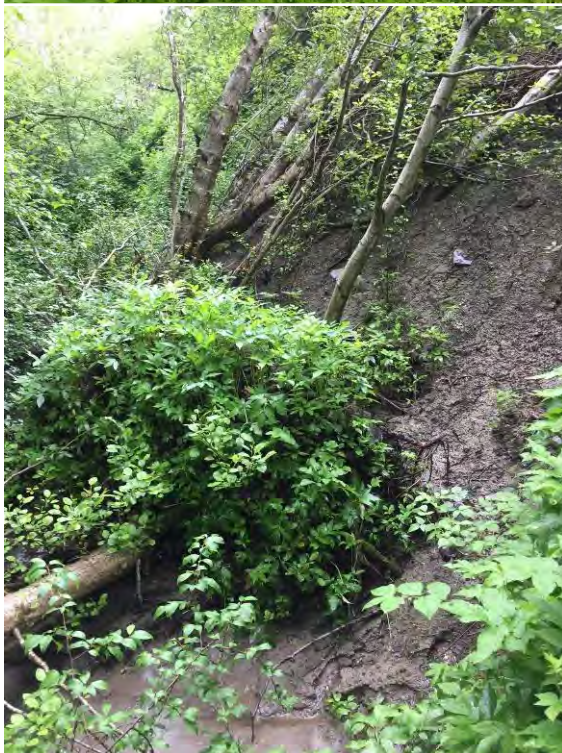
F116

Lite ras/utglidning ved bolighus. Bildene viser hhv topp/bunn av ras.

NVE har gjort en vurdering og utarbeidet et sikringstiltak for denne ravinen (NVE, Tiltaksplan, 11191 – Sikringstiltak mot erosjon og ras i Svedjan i Stjørdal kommune).
