Kvikkleiresoneutredning "light" Trøndelag

Delleveranse 1: Innledende vurderinger
Stjørdal

DATO / REVISJON: 31. oktober 2017 / 01

DOKUMENTKODE: 418771-RIG-RAP-001

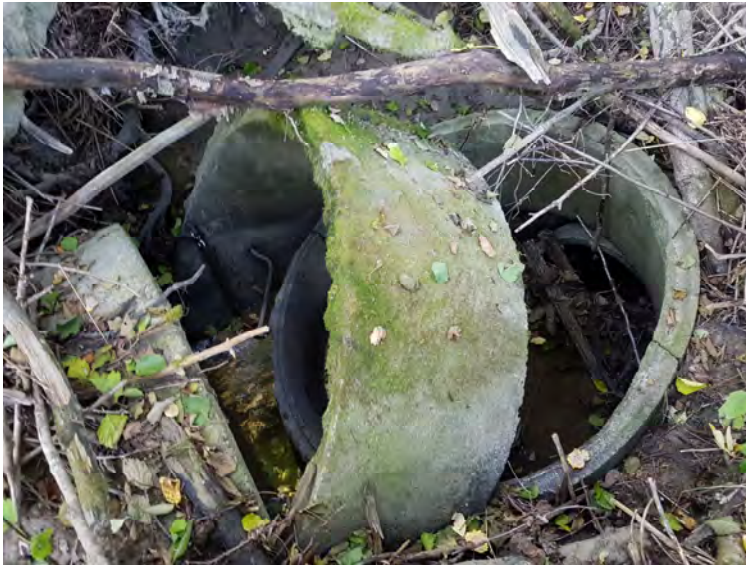
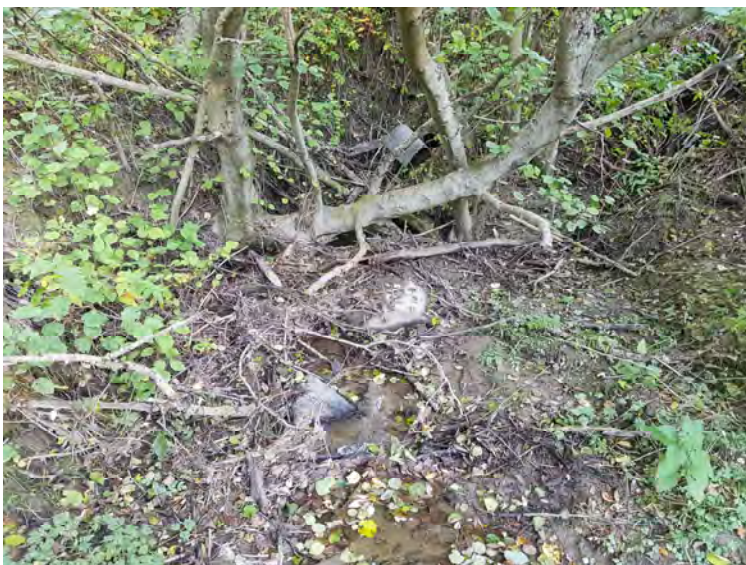
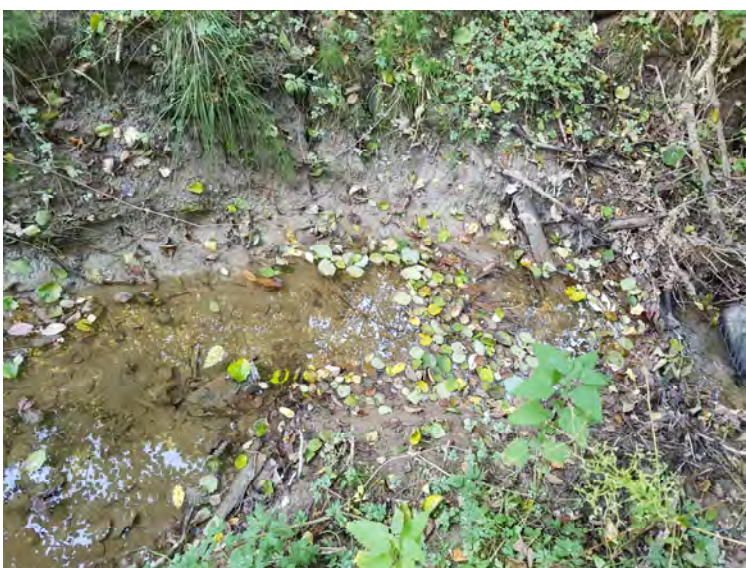
F150

Noe erosjon. Innløp tettet av diverse masser og vannet har funnet andre veier å renne. Selve røret ser ut til å ha kollapset og burde fikses.

Sig i skråning ned mot innløpet. Erosjonskant på ca. 1,5 m.

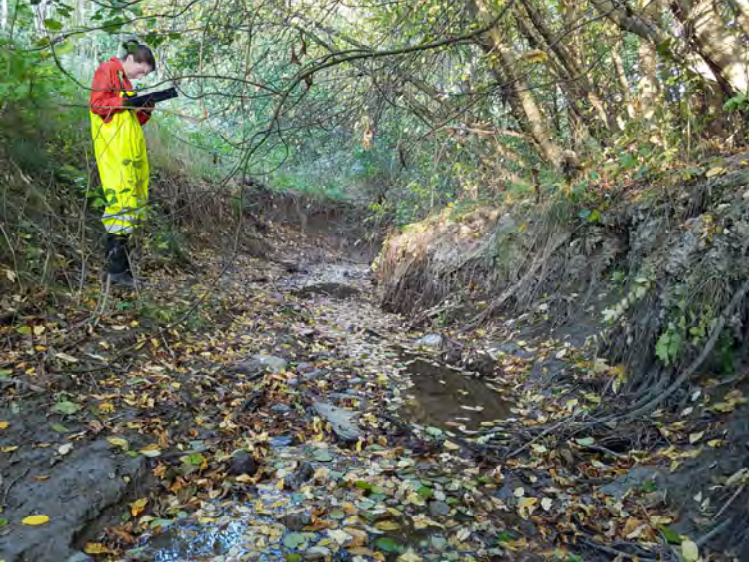
F151

Noe erosjon. Erosjonskant på ca. 1,5 m.
F152

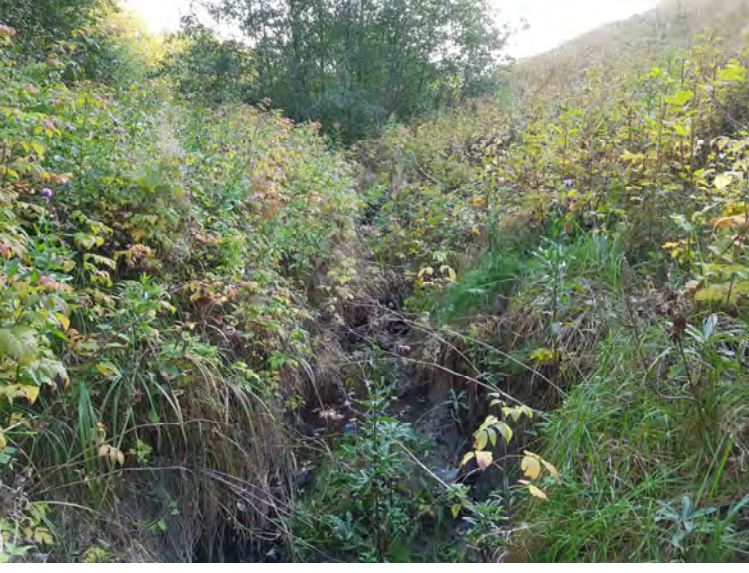
Noe erosjon. Ferske spor av erosjon – blottlagt leire.
F153

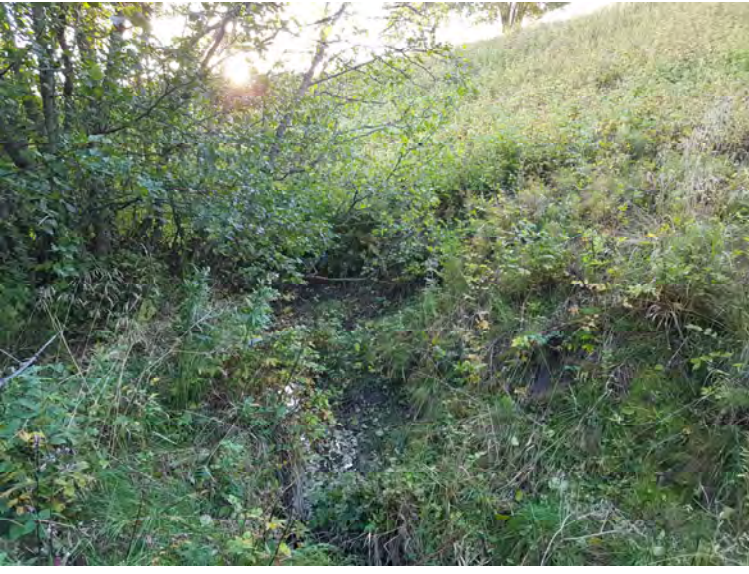
Noe erosjon.

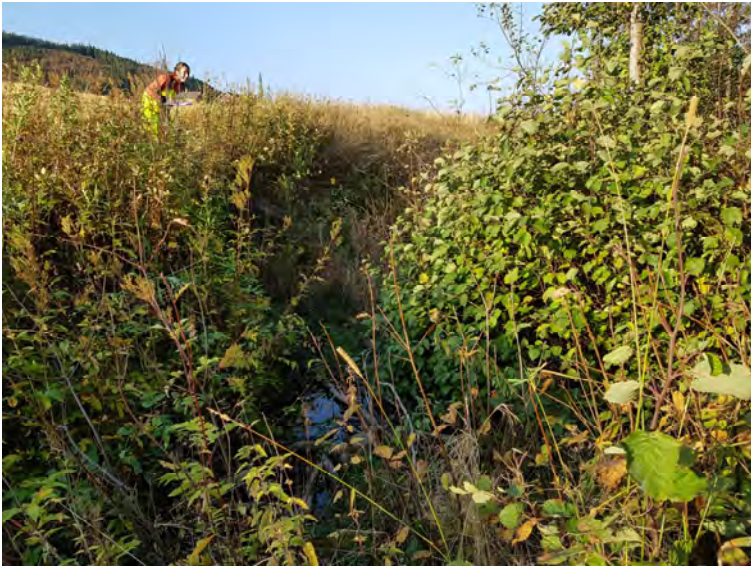
Noe erosjon. Erosjonskant på ca. 1,5 m.
F165	 	Noe erosjon. Erosjonskant på ca. 3,0-3,5 m.

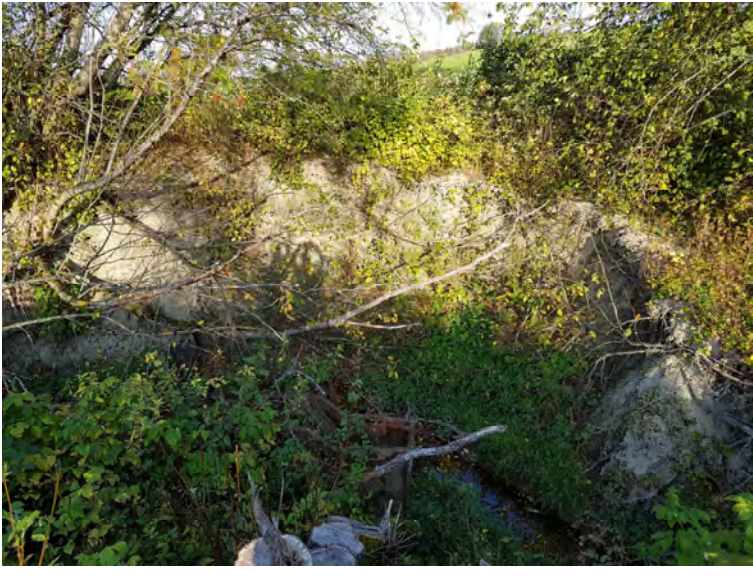
F166

Aktiv erosjon. På grunn av dumpede masser i bekken, har bekken endret løp og mest sannsynlig utløst et rotasjonskred.
F167

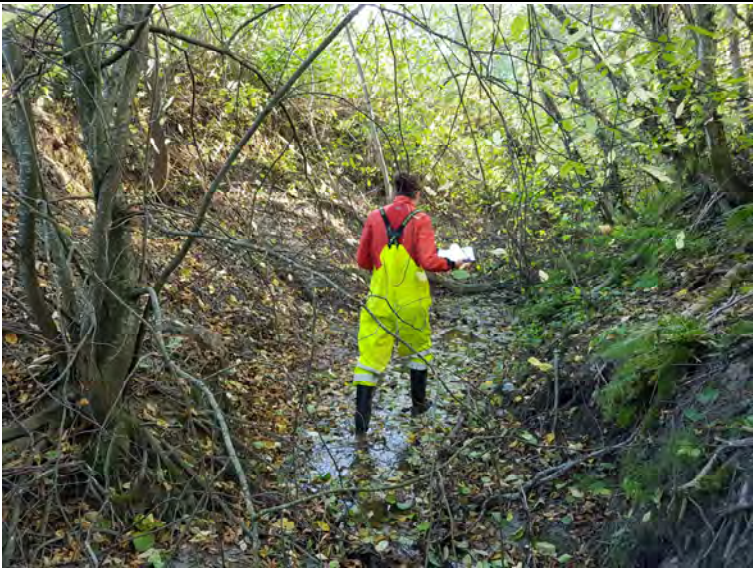
Noe erosjon.
F168

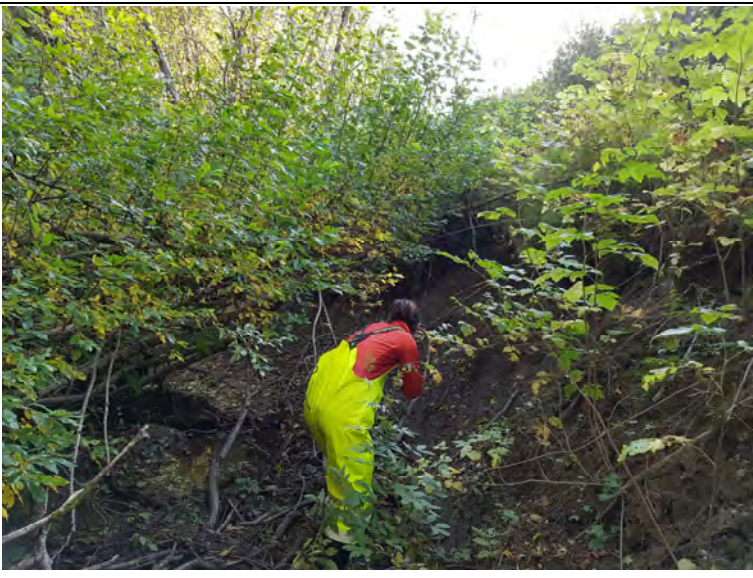
Noe erosjon.

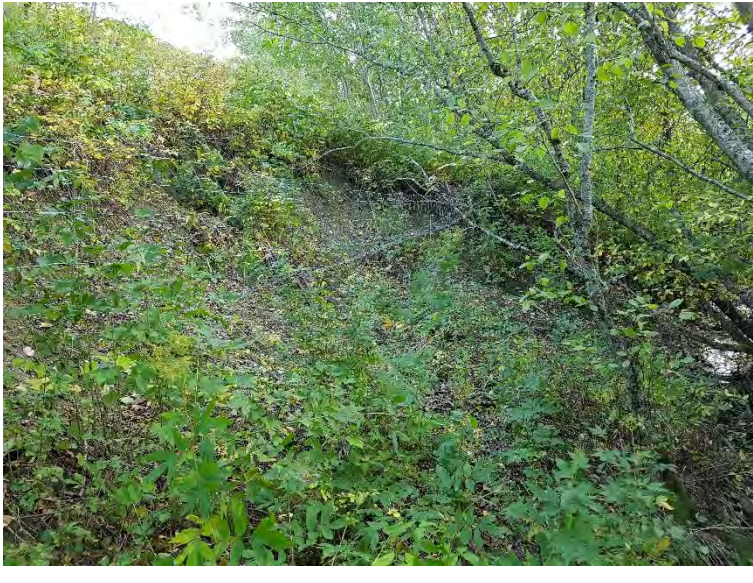
F169

Noe/aktiv erosjon. Oppsatt gjerde henger i løse luften pga. utglidning.
F170

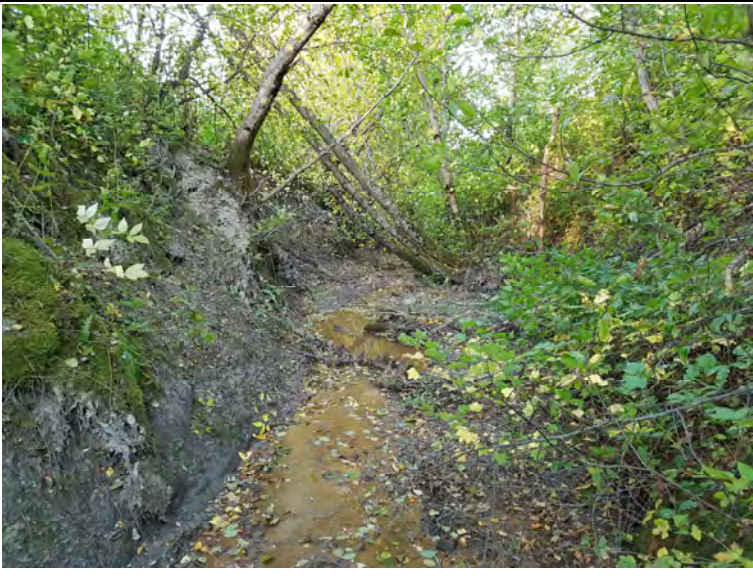
Aktiv erosjon.
F171

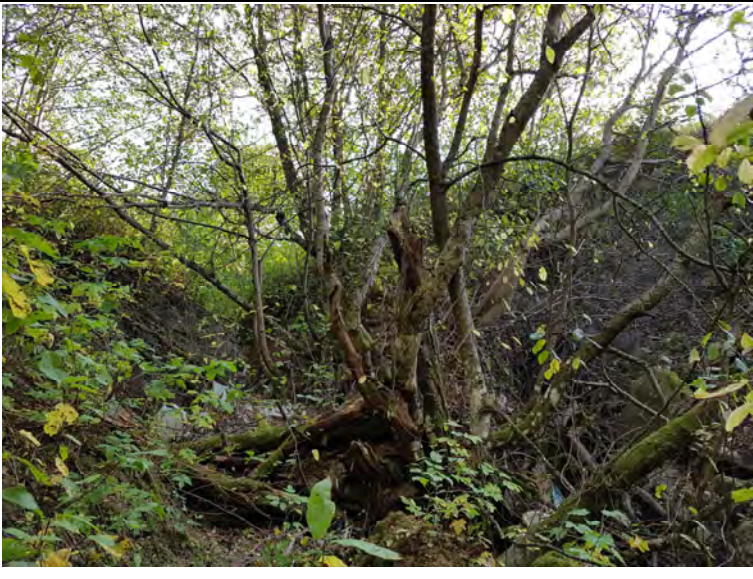
Aktiv erosjon. Utløp midt i skråningen. Mulig årsak til problemområdet.

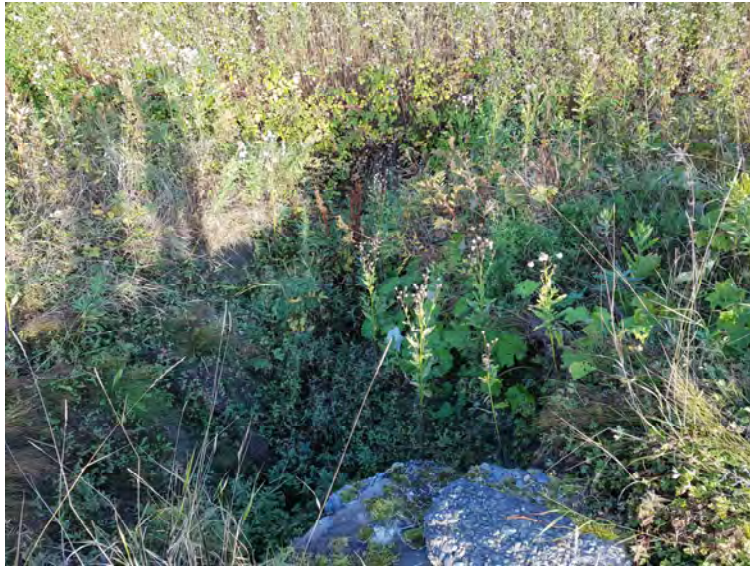
F172

Rørutløp midt i skråning.
Denne har laget en grøft ned til
bekken. Litt erosjon.

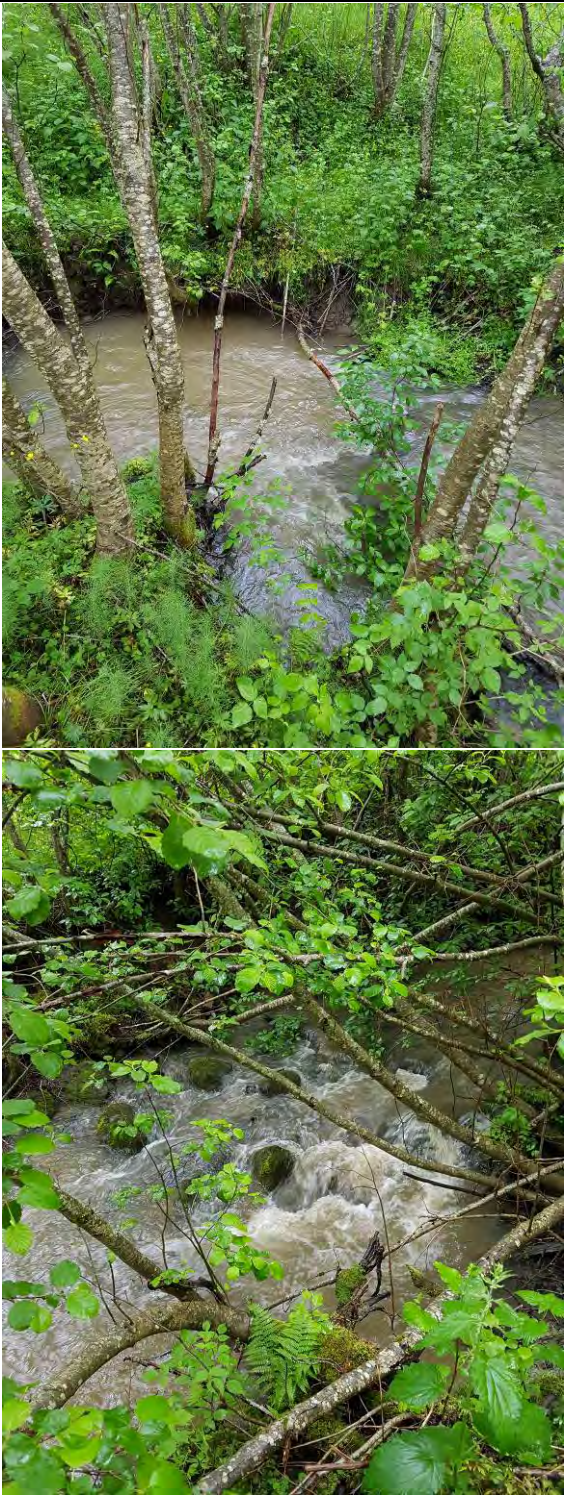
Litt erosjon. Erosjonskant på 0,5-1 m. Det er fylt stein flere plasser i bekken, mulig av grunneier.

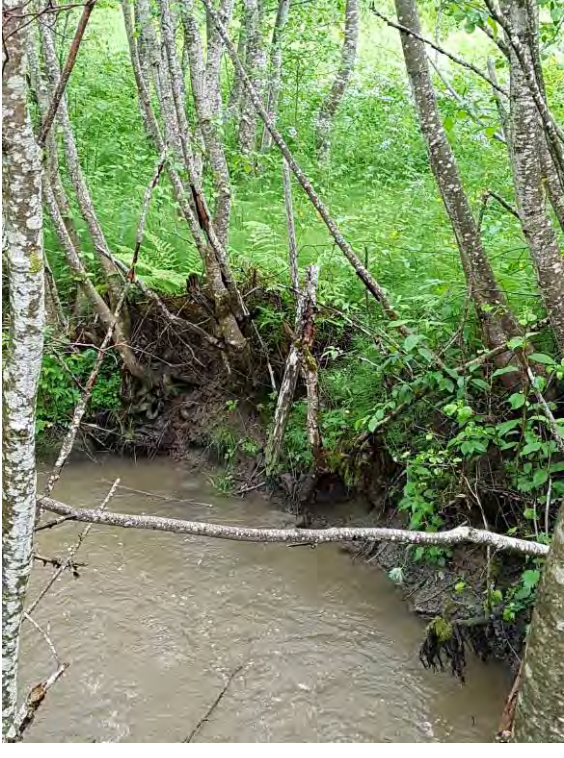
F118

Noe erosjon. Erosjonskant på 0,5-1 m.
F119

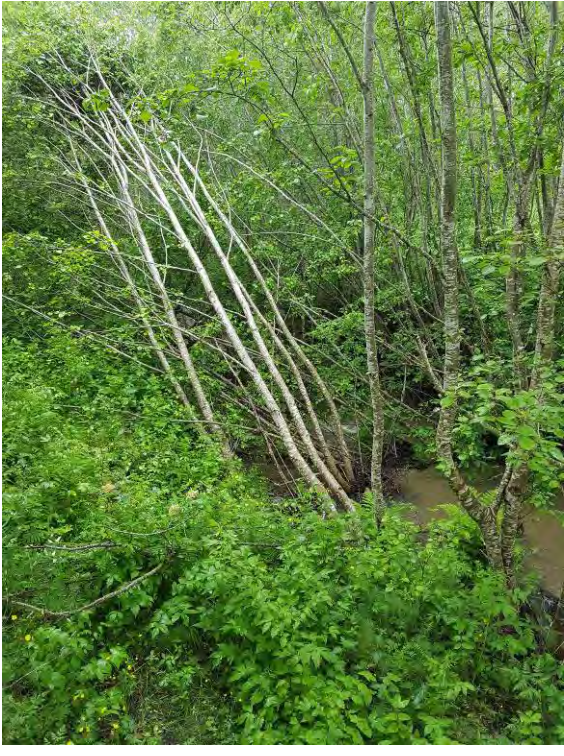
Noe erosjon. Trær veltet ut i bekk.

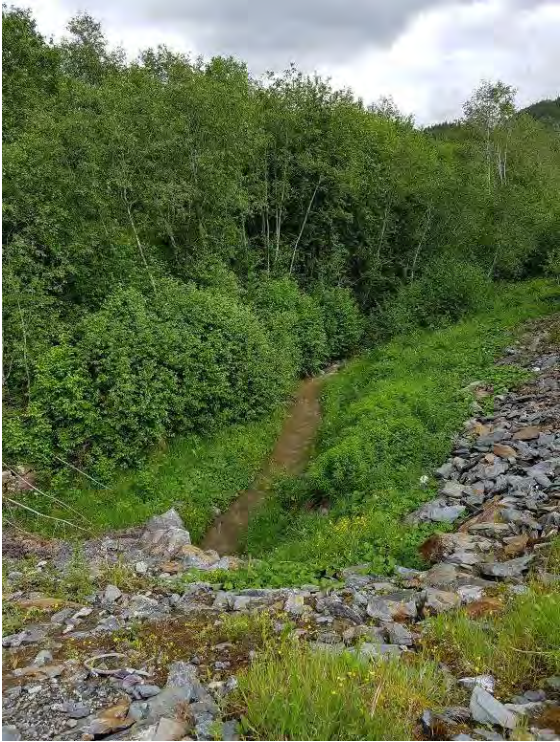
F120

<p>Veg krysser bekk i rør under steinfylling. Fungerer som plastring av bekk øst for veg.</p>
F121

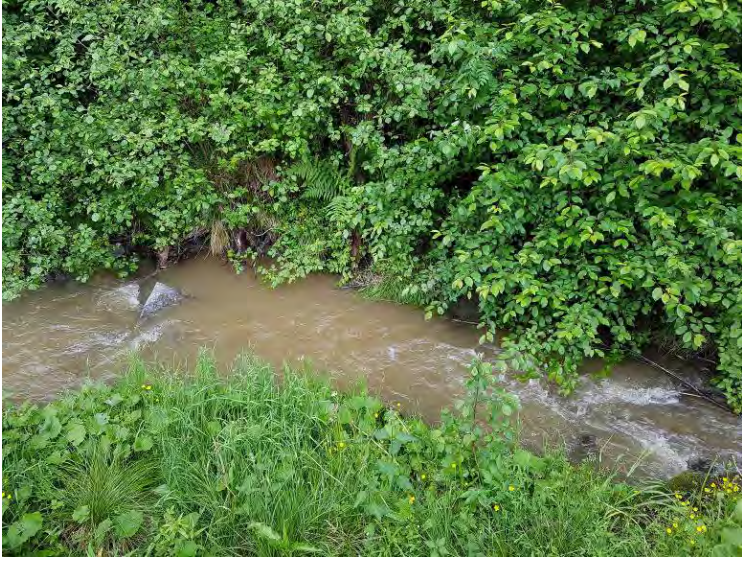
<p>Ingen erosjon. Bekkebunn består av steiner.</p>

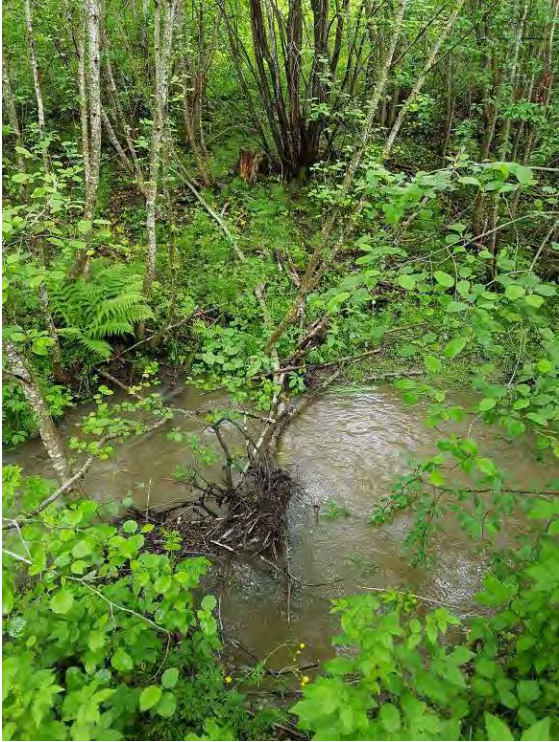
F122

Litt erosjon.
F123

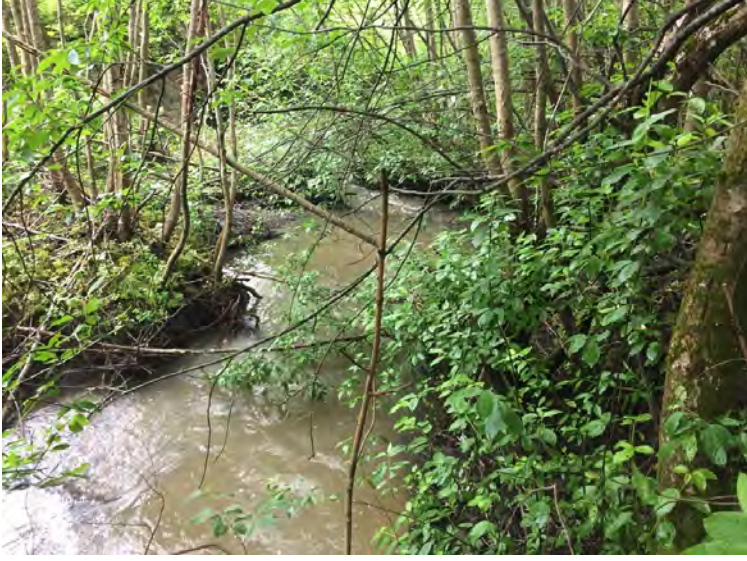
Litt erosjon. Grått vann.

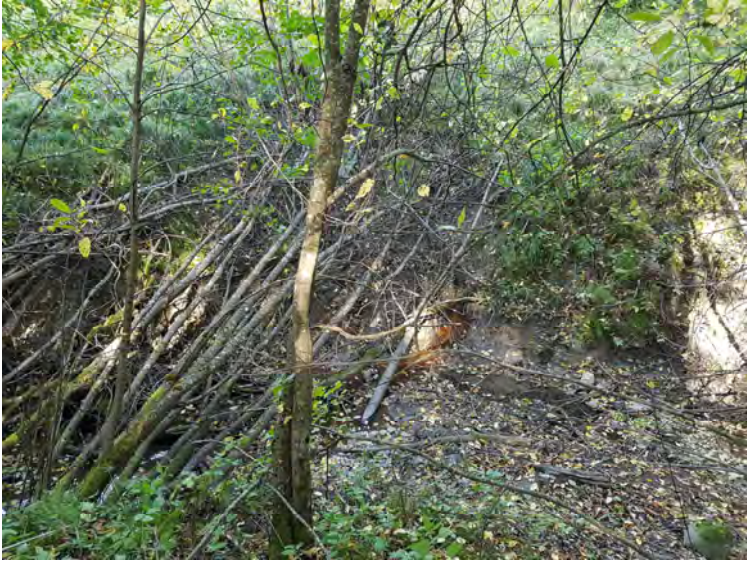
F173

Noe erosjon i yttersving. Vannrør ut midt i skråning.
F174

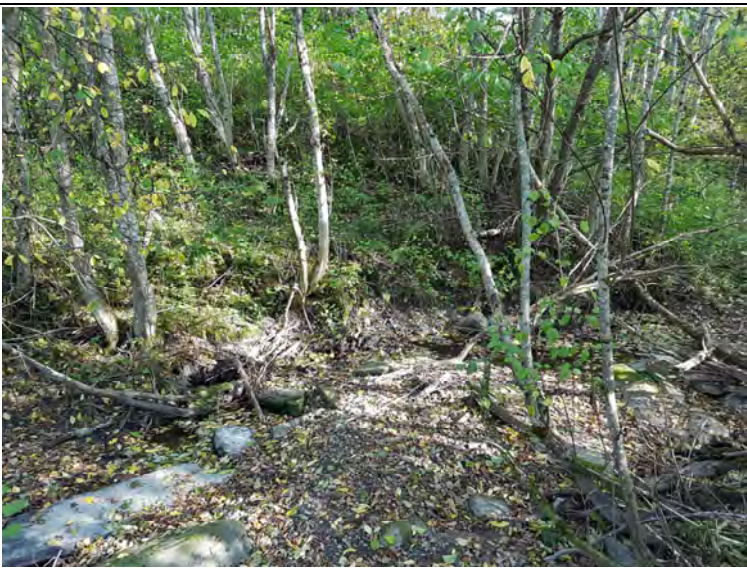
Litt erosjon. Stein i bekkebunnen. Noe sig i skråning.
F175

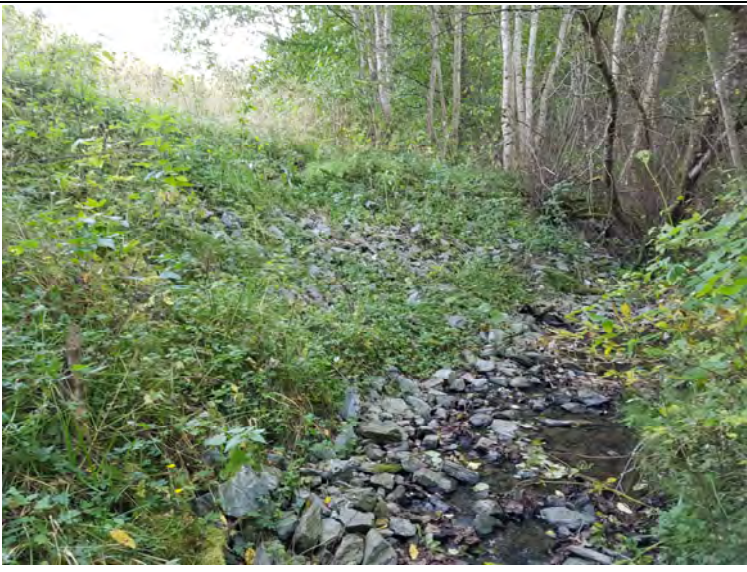
Erosjonssikret sving.

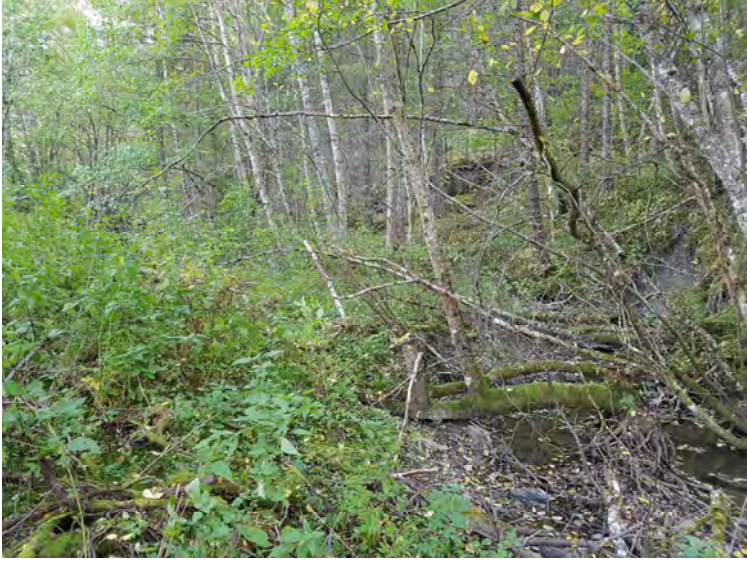
F176

A photograph showing a forest landscape. In the foreground, there is a stream with a rocky bed and some fallen branches. The surrounding area is covered in dense green vegetation, including bushes and trees. The background shows a forest of tall, thin trees.	<p>Flatt området rundt bekkens. Bekkens leie går på motsatt side av sonen, og må erodere mange meter før det vil få noe konsekvens.</p>
F177

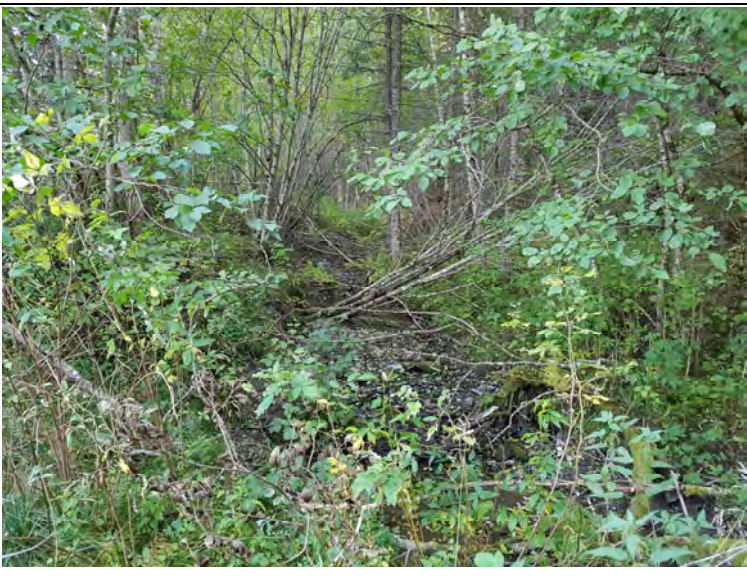
A photograph showing a forest landscape. The foreground is dominated by dense green vegetation, including bushes and trees. A stream is visible in the background, flowing through the forest. The overall scene is a lush, green forest environment.	<p>Litt erosjon.</p>

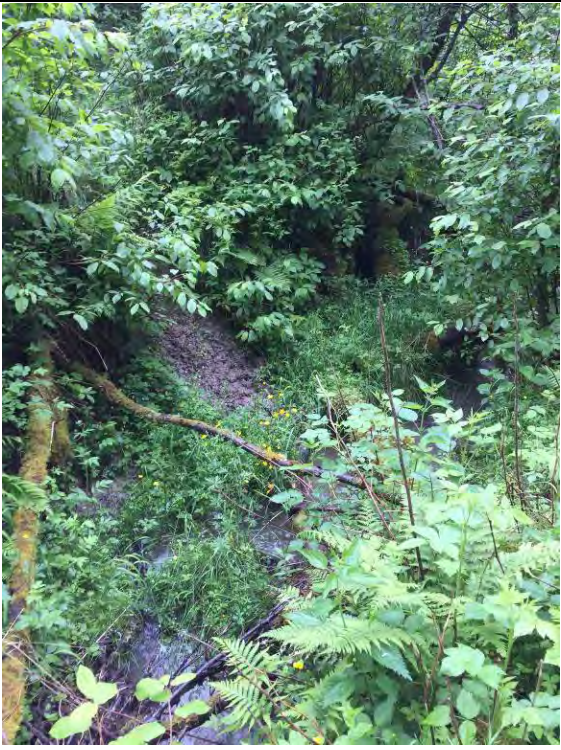
Litt erosjon. Erosjonskanter på ca. 0,5 m. Lite vann i bekken.
F47

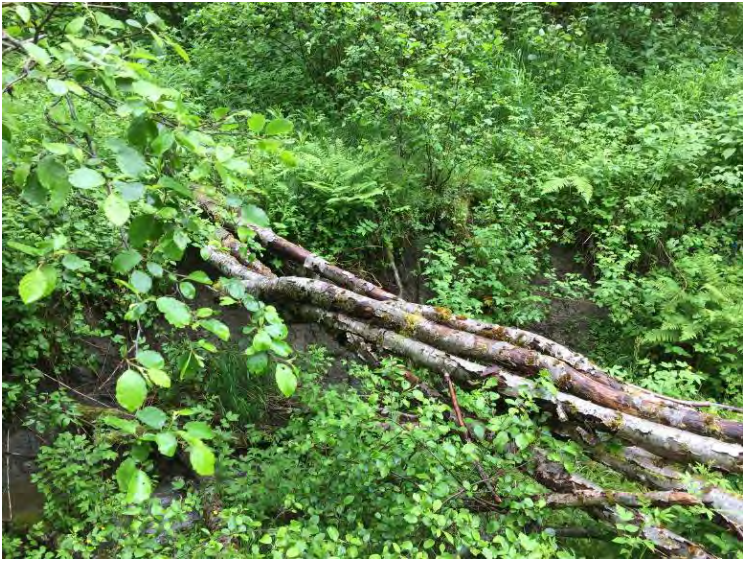
Noe erosjon. Erosjonskanter på ca. 0,5-1 m. Lite vann i bekken.

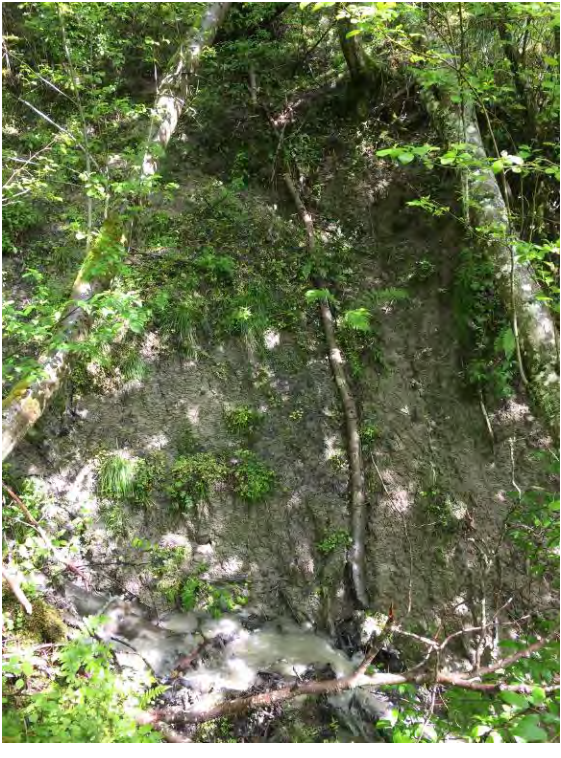
F50

<p>Noe erosjon langs bekken. Mest erosjon på østsiden av bekk (ikke kvikkleiresone). Grumsete vann, og blottlagt leire.</p>
F51

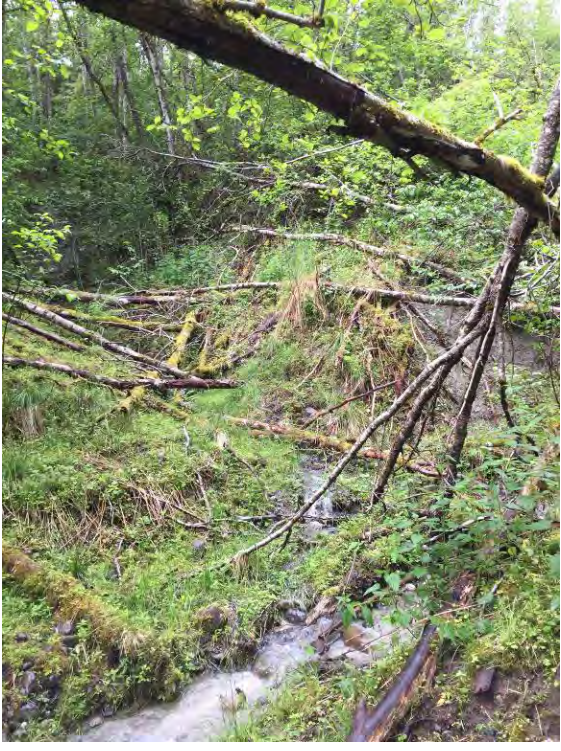
<p>Noe erosjon i sidebekk.</p>

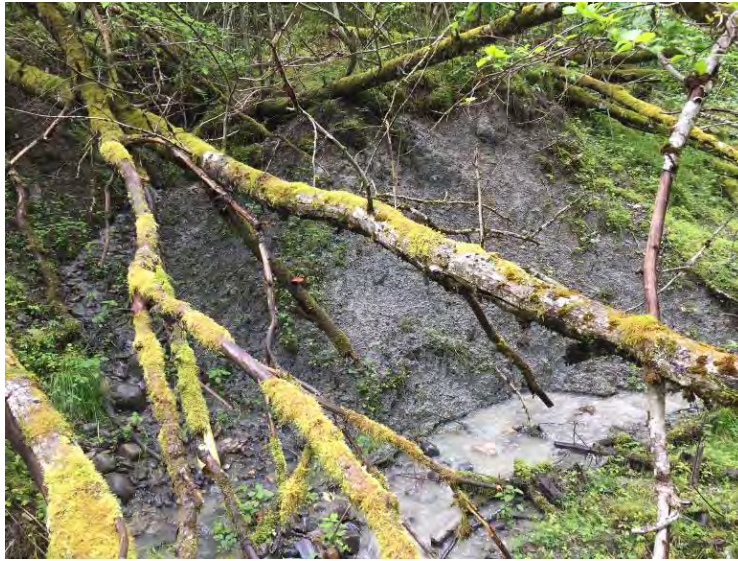
F52

Noe erosjon. Grumsete vann, og blottlagt leire.
