# **Kvikkleiresoneutredning "light" Trøndelag Faresoner i Rissa kommune**

DELLEVERANSE 1

DOK.NR. 20170367-01-R  
REV.NR. 1 / 2017-11-15

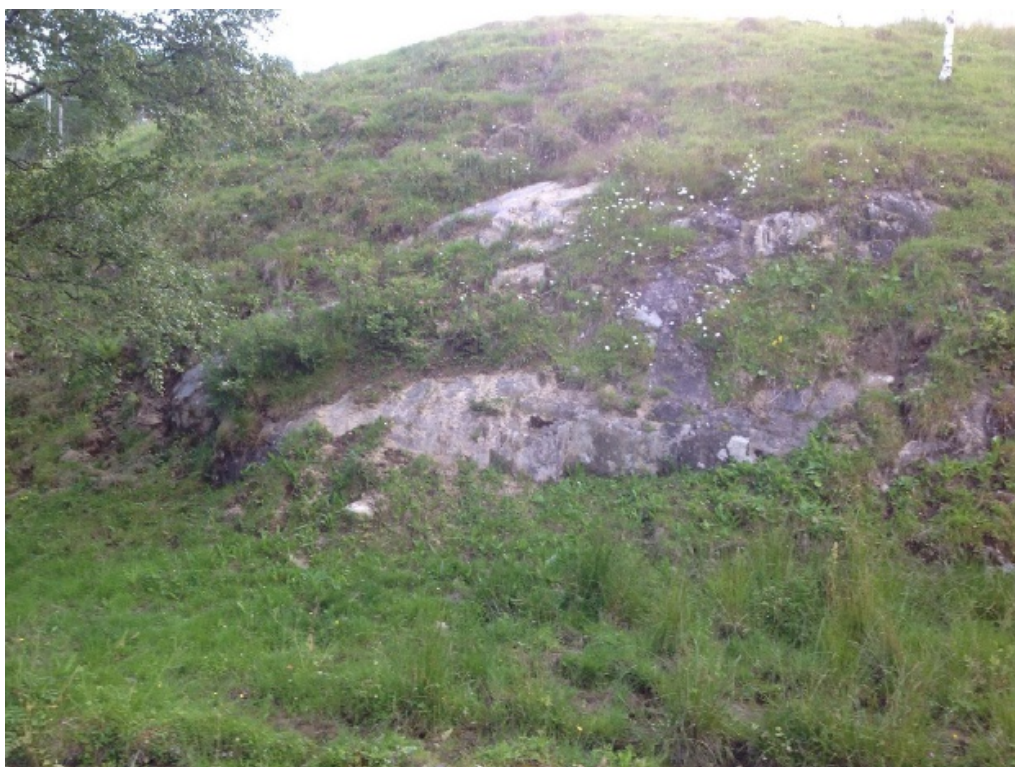
*B 1- 1: Berg i dagen (Placemark 3 RMo)*

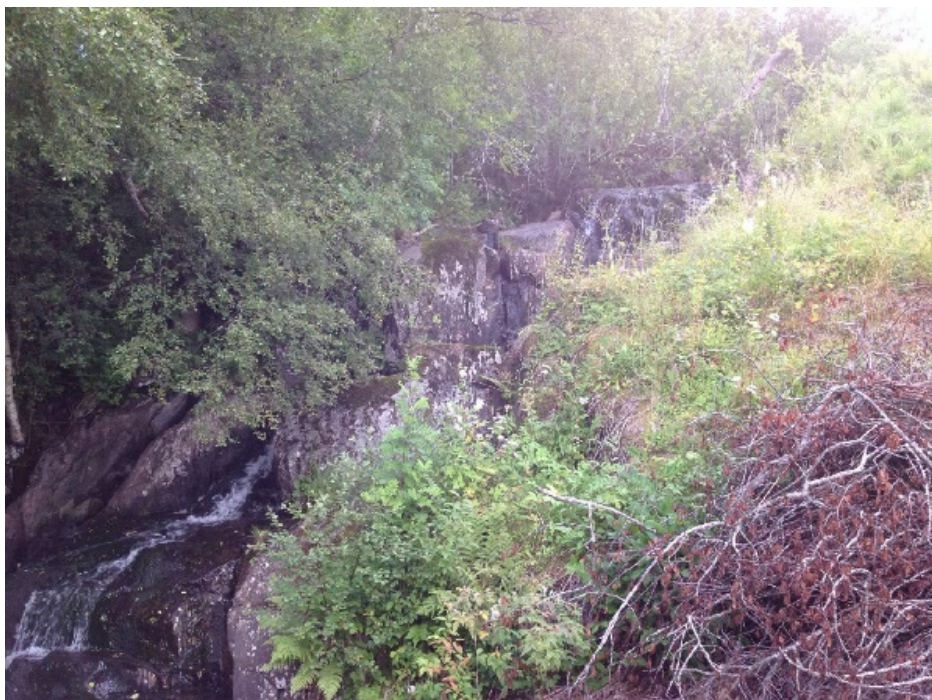
*B 1- 2: Berg i dagen i bekken (Placemark 4 RMo)*

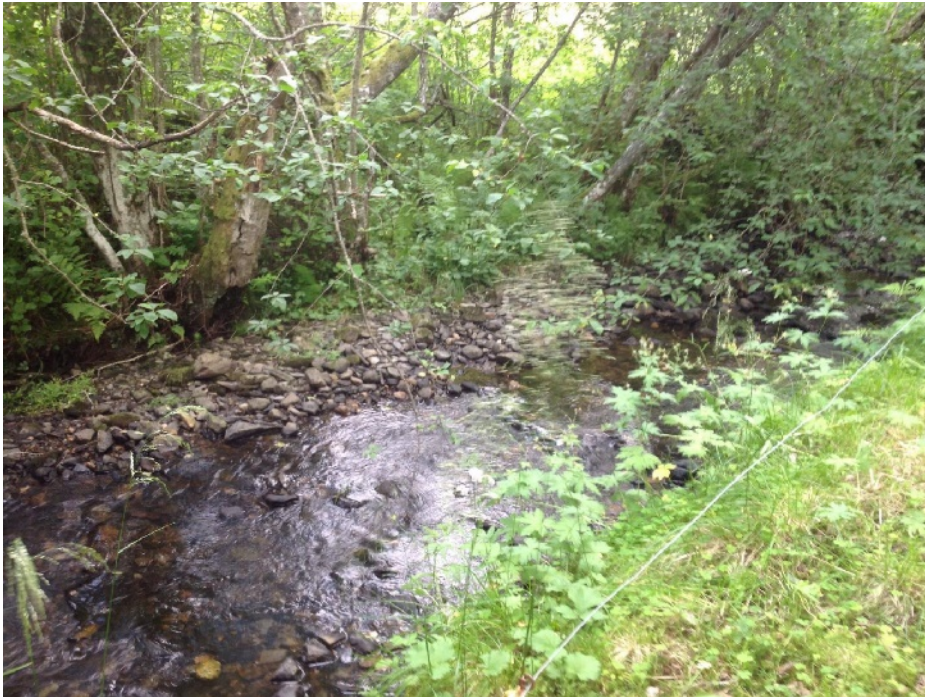
*B 1-3: Stein og grus i bekkbunnen (Placemark 5 RMo). Klart vann.*

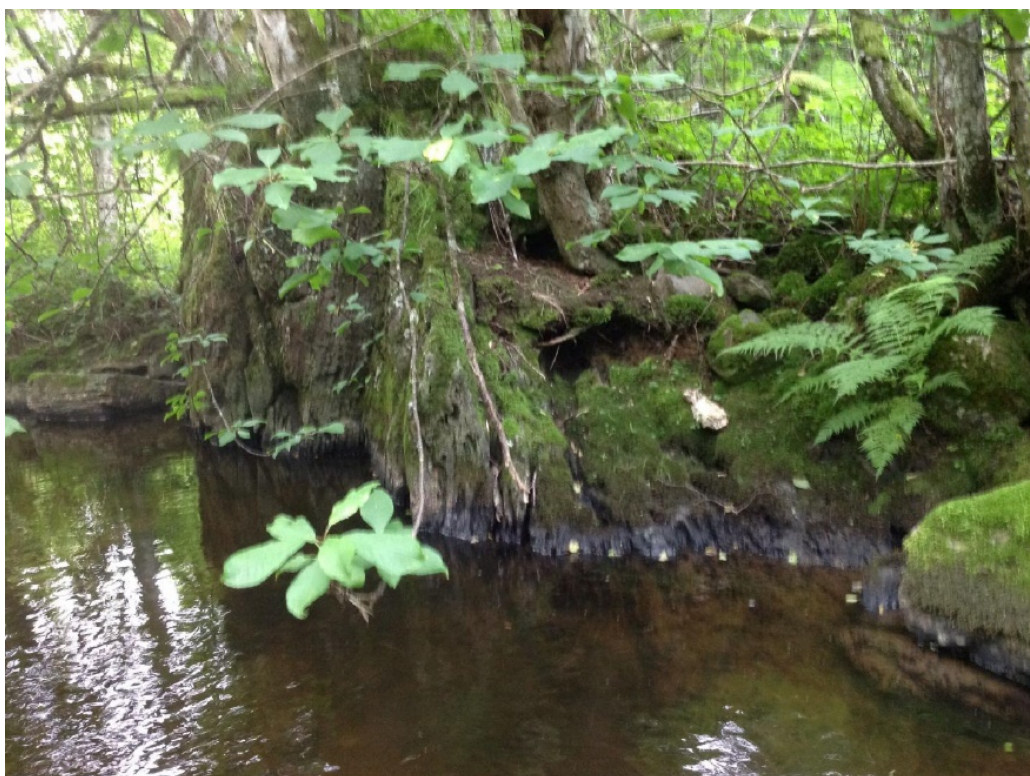
*B 1- 5: Berg i dagen (Placemark 6 RMo)*

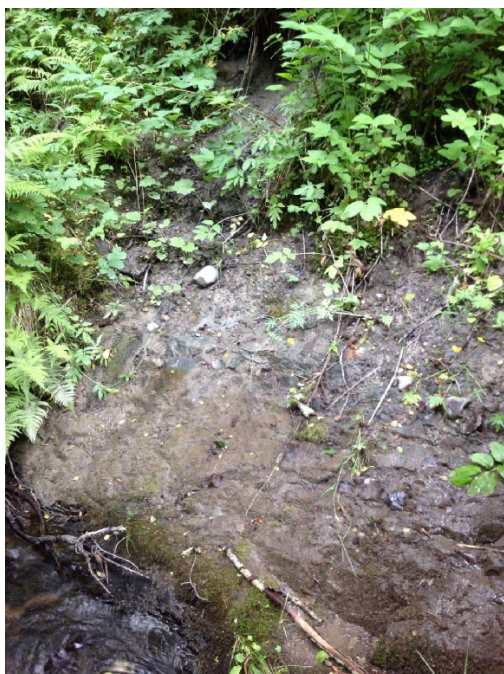
*B 1- 6: Berg i bunnen. Leire kommer ut i skråning like over (1\_Berg RMo)*

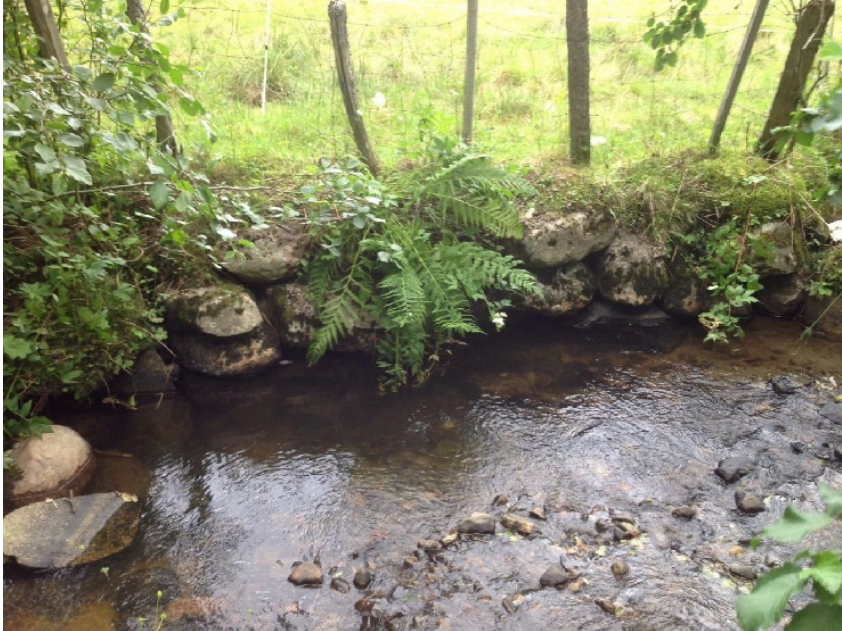
*B 1- 10: Private sikringstiltak (Sikring RMo)*

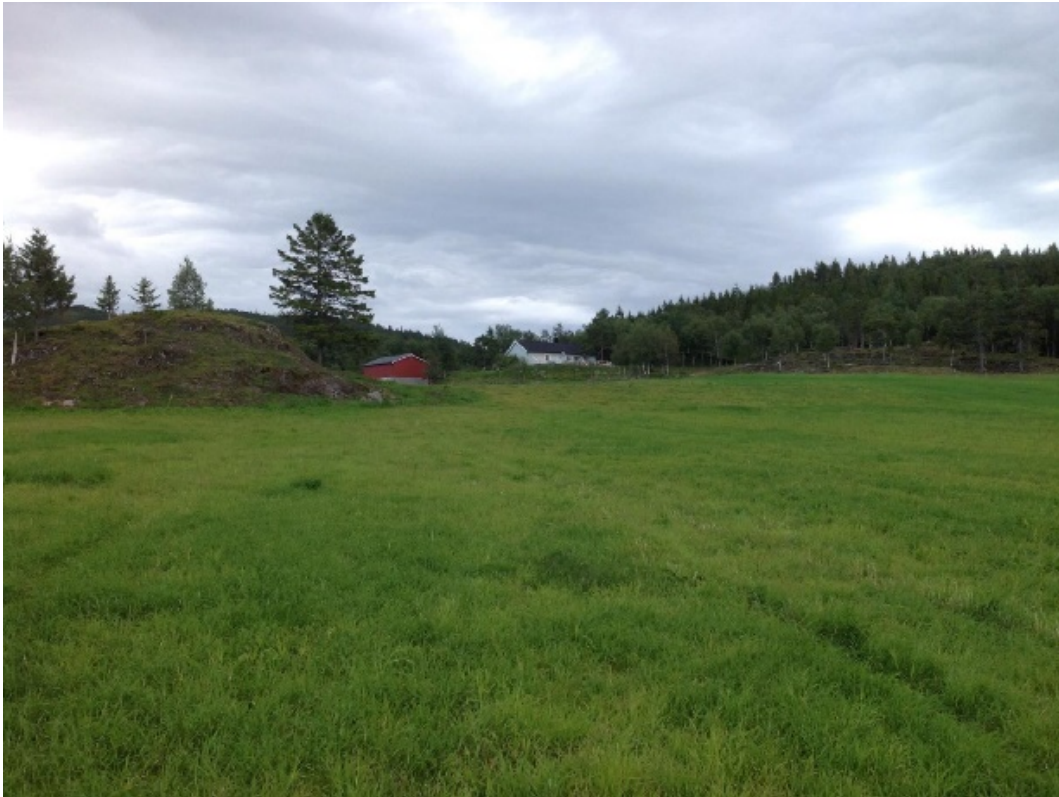
| Faktor | Observasjon/beskrivelse | Kategori (sett x) | |
|---|---|---|---|
| <b>Andre forhold</b> | Deler av bebyggelsen står på berg (B 1- 13, B 1- 14) | | |

*B 1- 13: Berg i dagen (Placemark 31 RMo)*

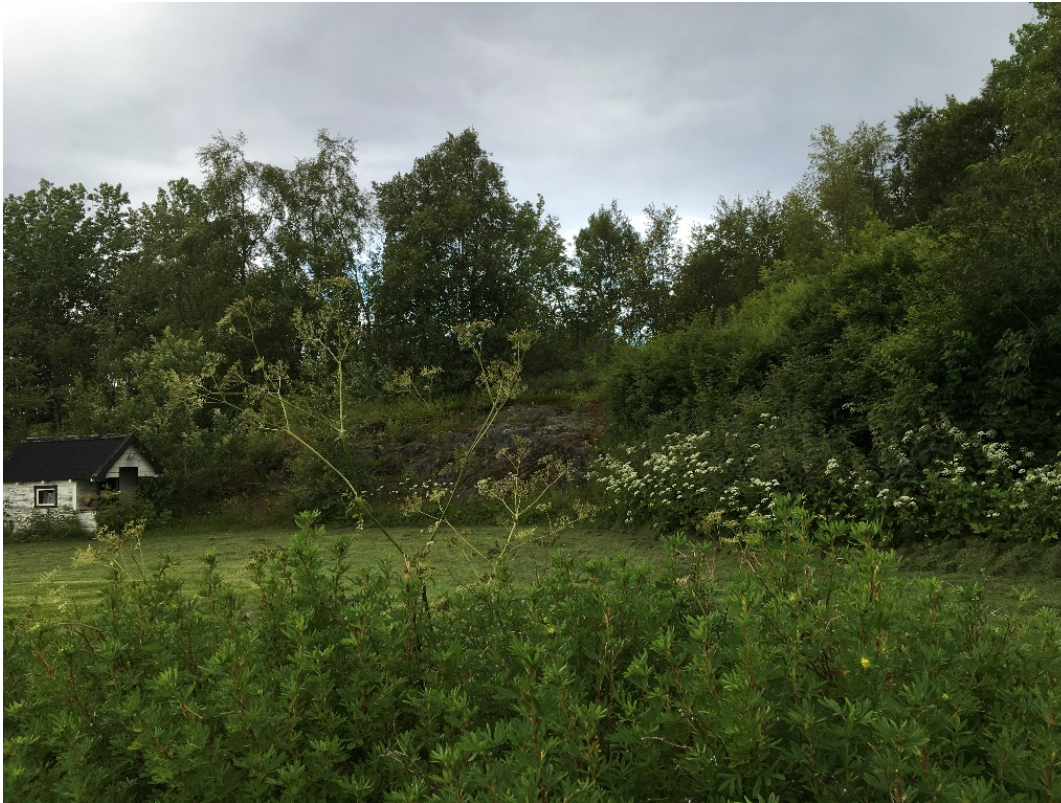
*B 1- 14: Berg i dagen ved boligen (TLe)*

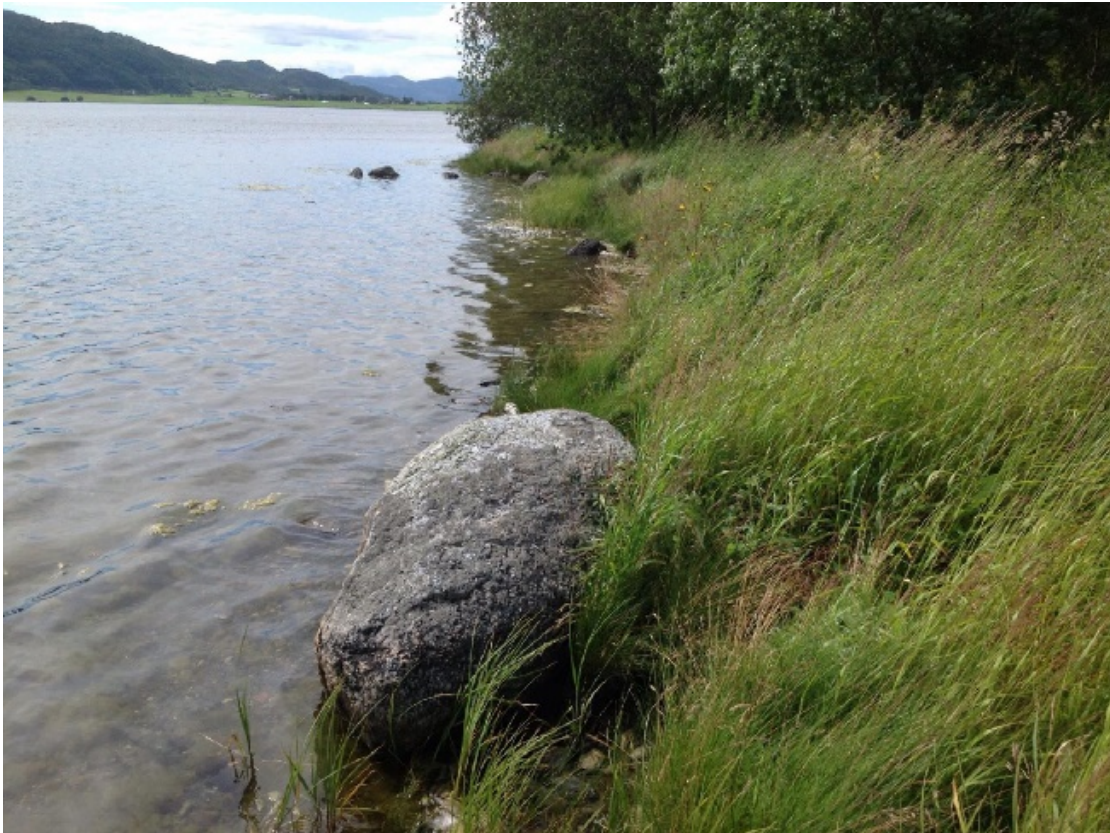
*B 1- 15: Ingen erosjon. Stein og grus i strandsone med en liten torvkant (Placemark 5 RMo)*

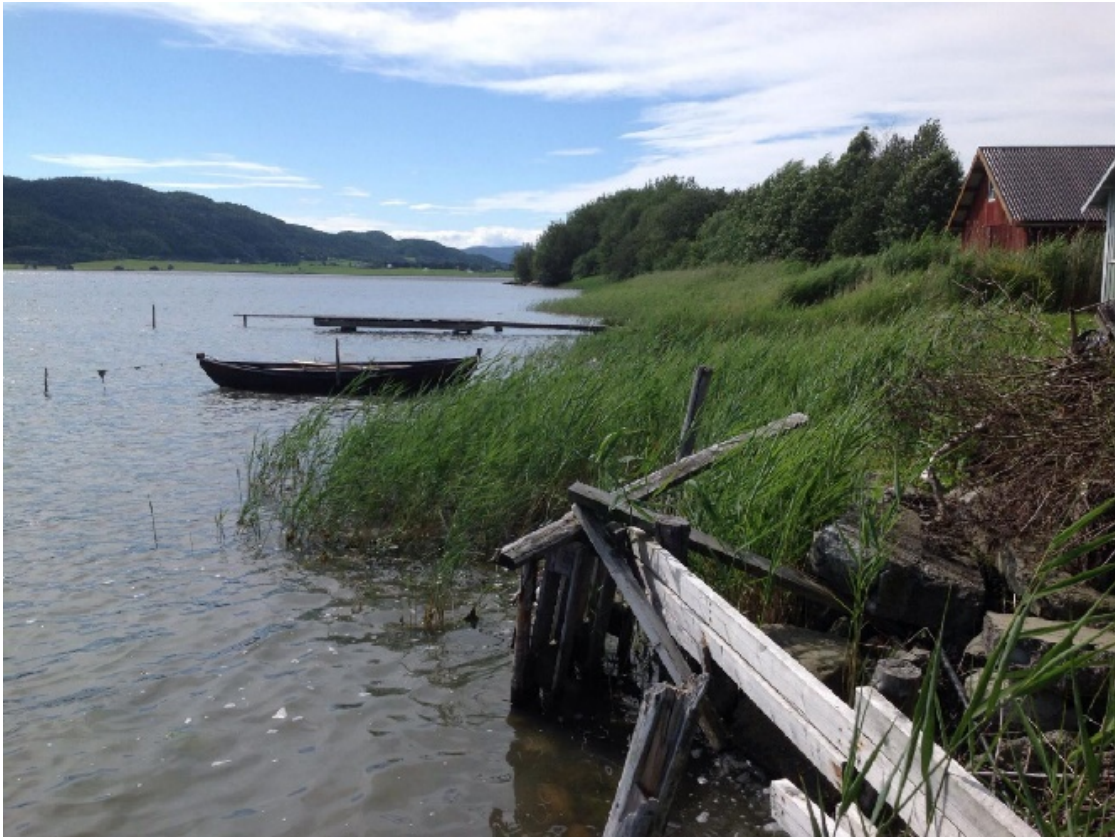
*B 1- 16: Ingen synlig erosjon. Ganske flatt terreng. Mye langt gras som hindrer utsikten (Placemark 8 RMo)*

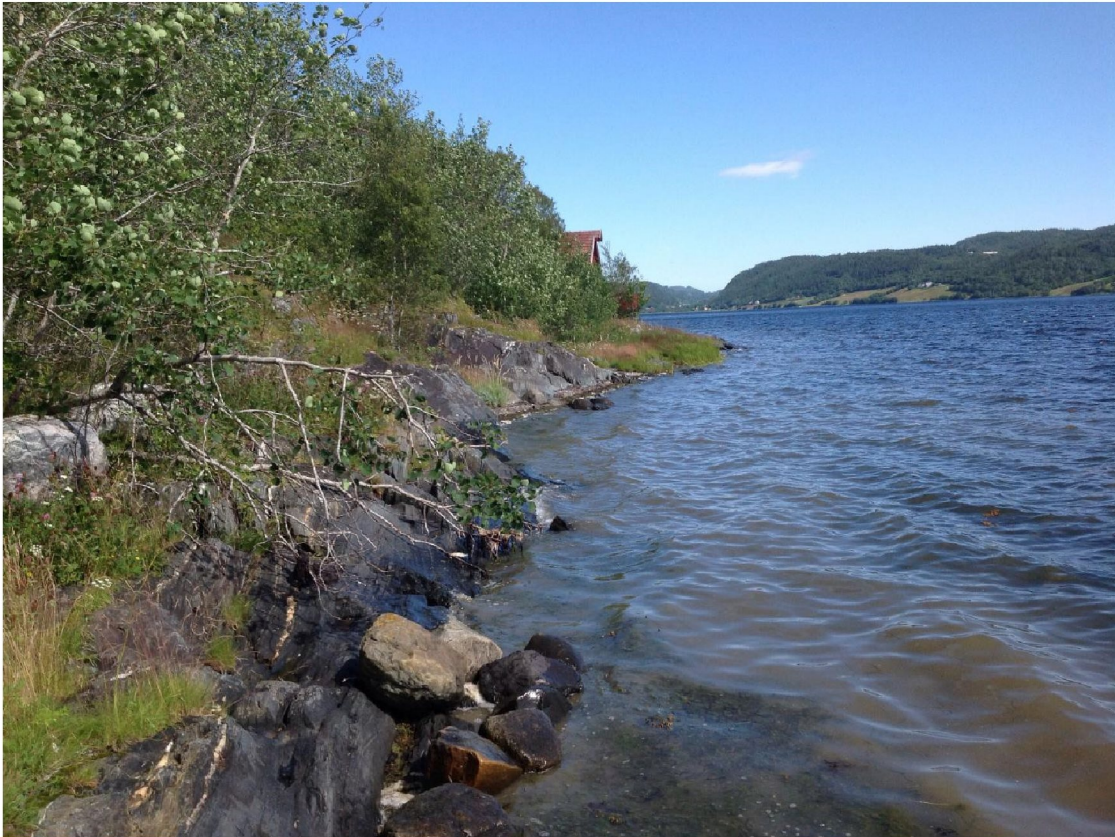
*B 1- 19: Berg i dagen over en lengre strekning (Placemark 14 RMo)*

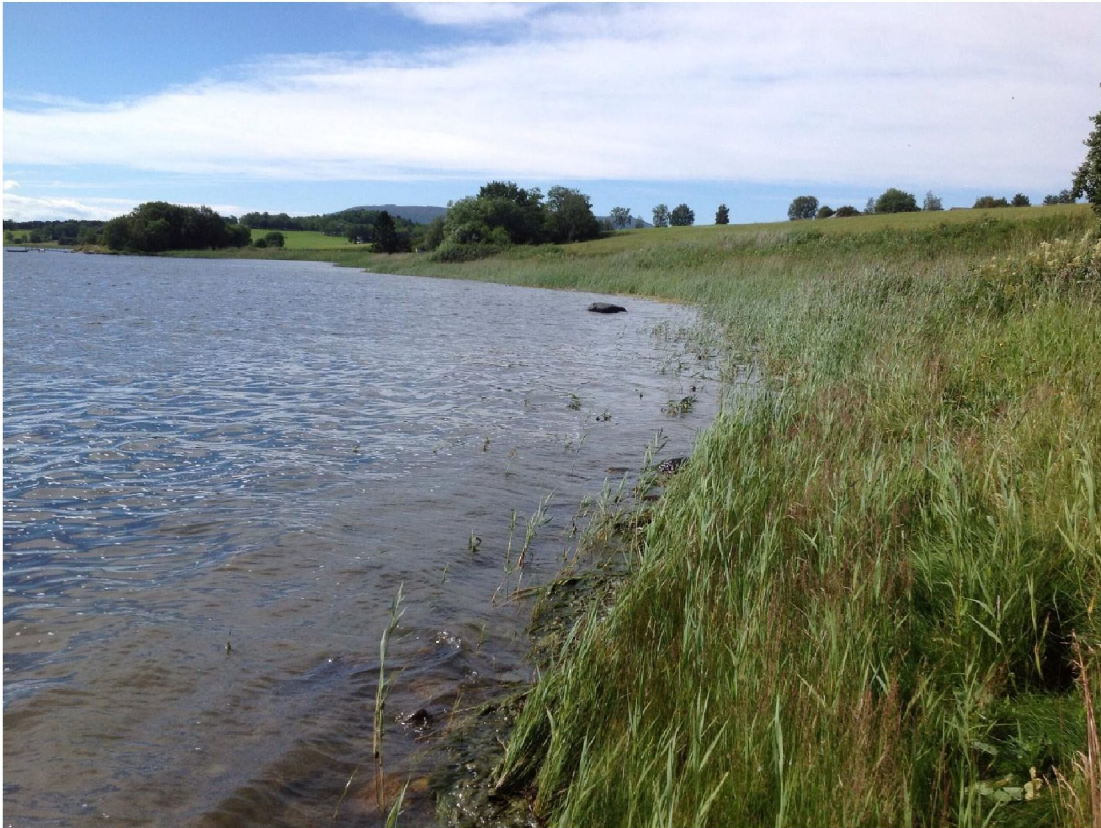
*B 1- 20: Ganske flatt terreng med mye gressbevokst. Ingen synlig erosjon (Placemark 15 RMo)*

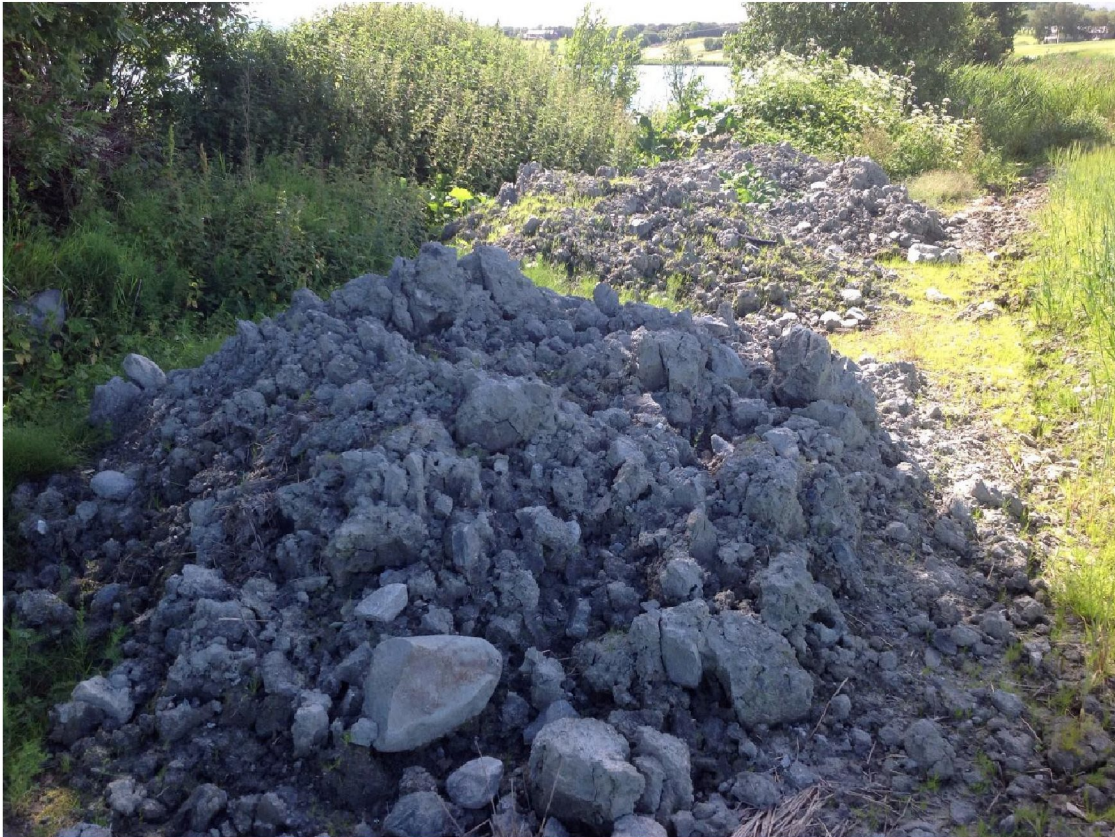
*B 1- 24: Liten fylling (Placemark 20 RMo)*

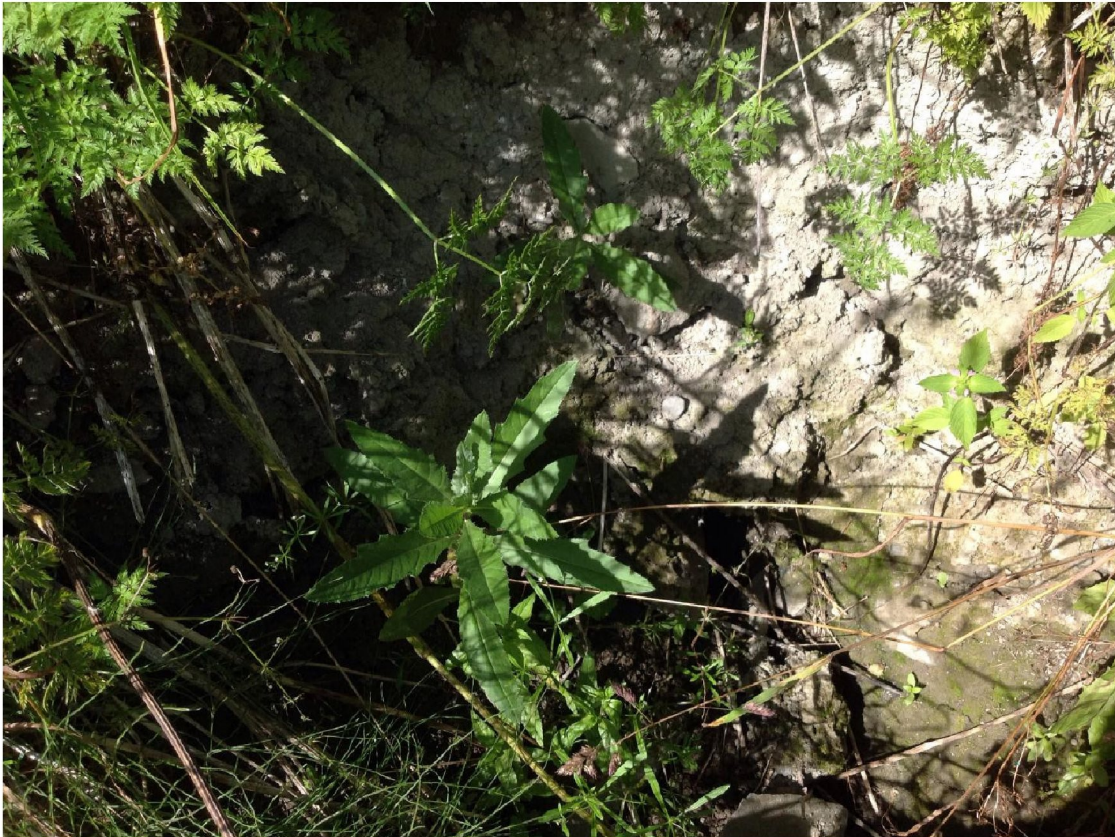
*B 1- 25: Landbruksdren kommer ut. Litt erosjon ved utløp (Placemark 21 RMo)*

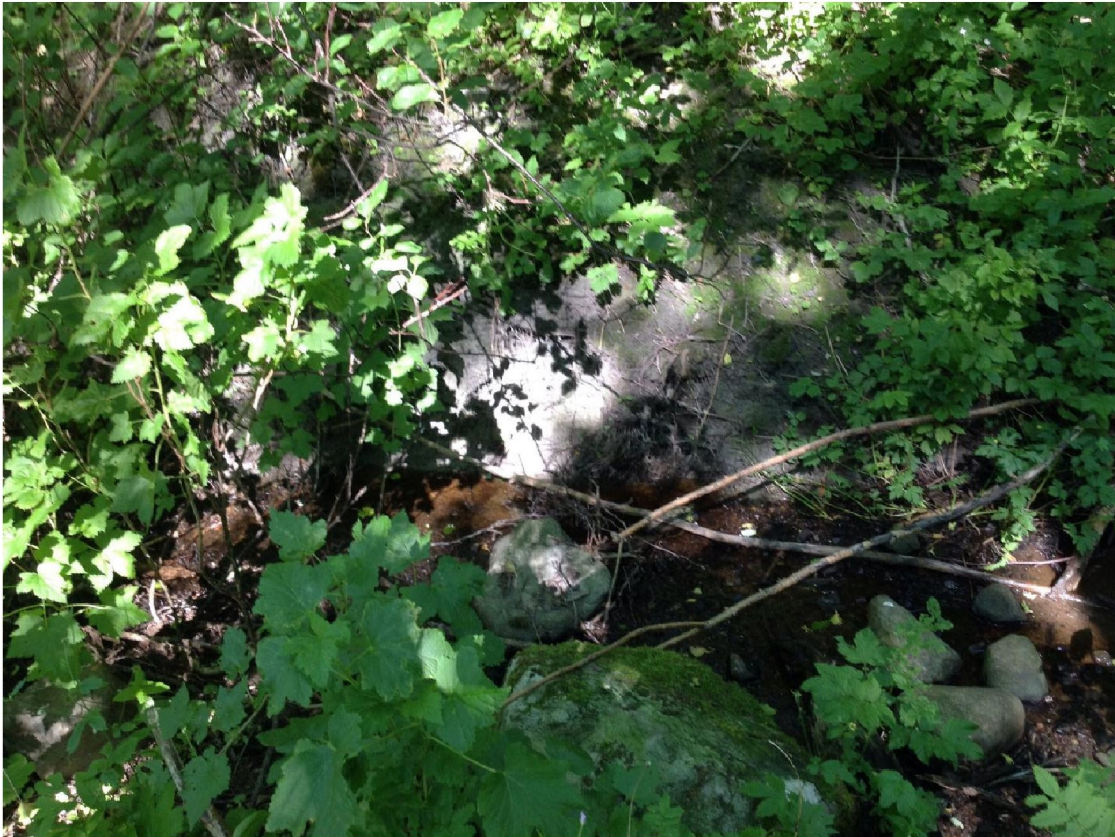
*B 1- 30: Litt erosjon i bakkefareet (Placemark 4 RMo)*

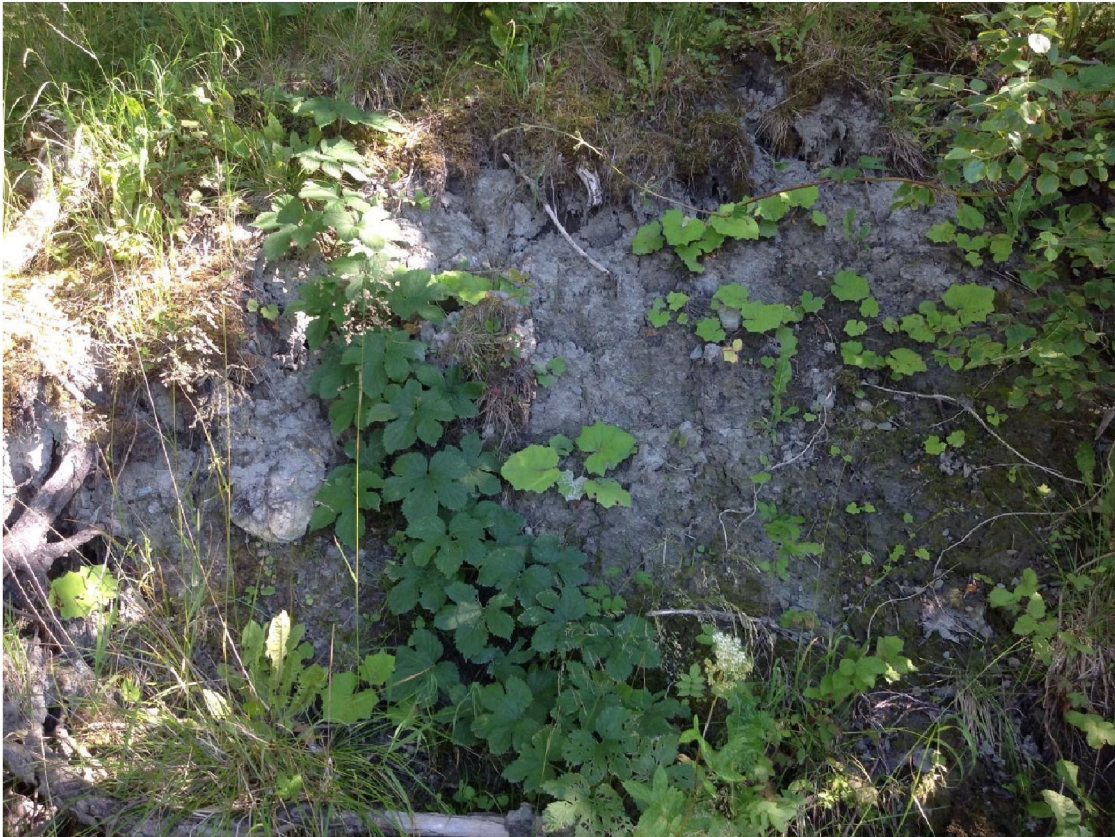
*B 1- 32: Sjøen eroder i foten av skråninger (Placemark 6 RMo)*

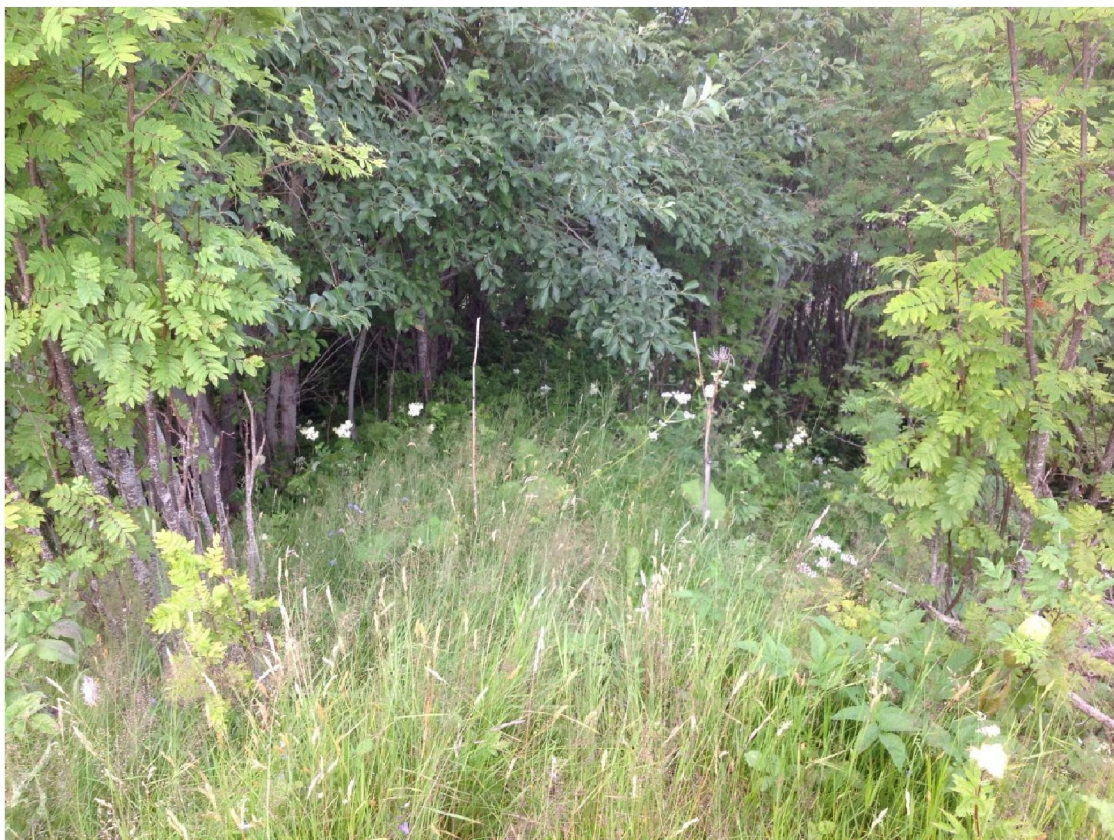
*B 1- 33: Steinfylling i foten (Placemark 7 RMo)*

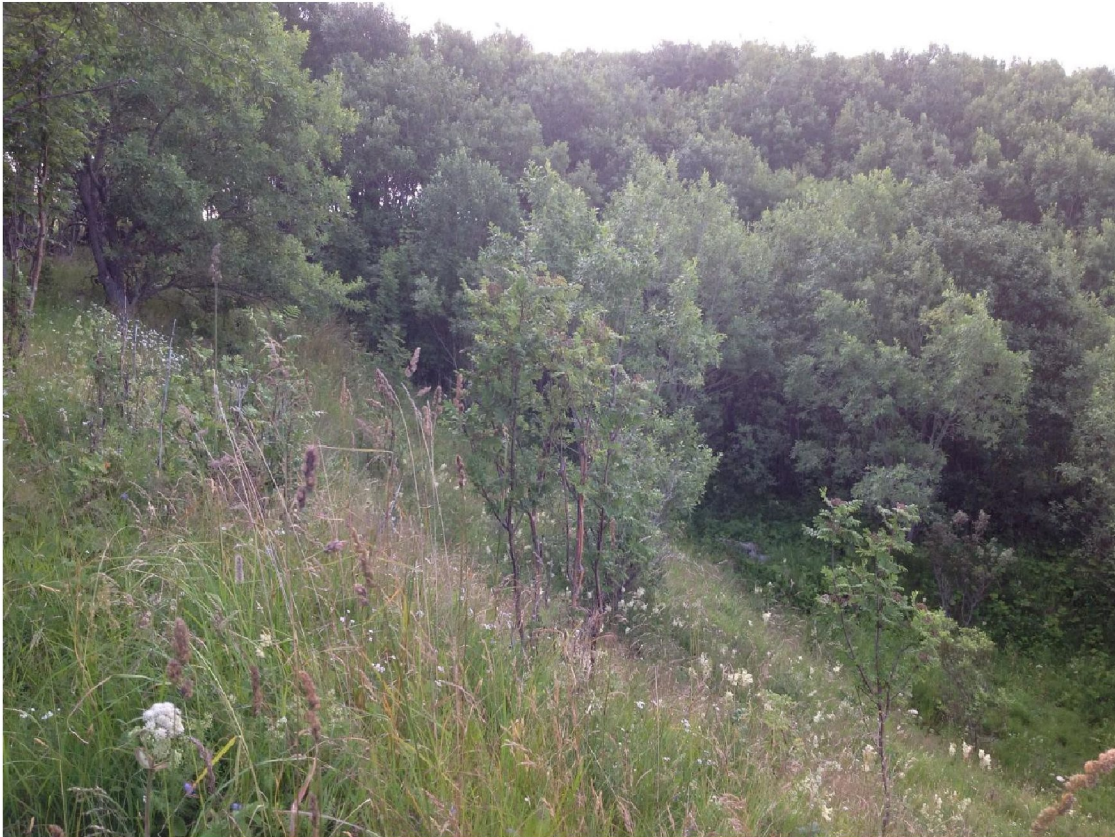
*B 1- 37: Gammel skredgrop. Terrenget virker å ha bevege seg utover. Det er ikke utført sikrings-tiltak (Placemark 10 RMo)*

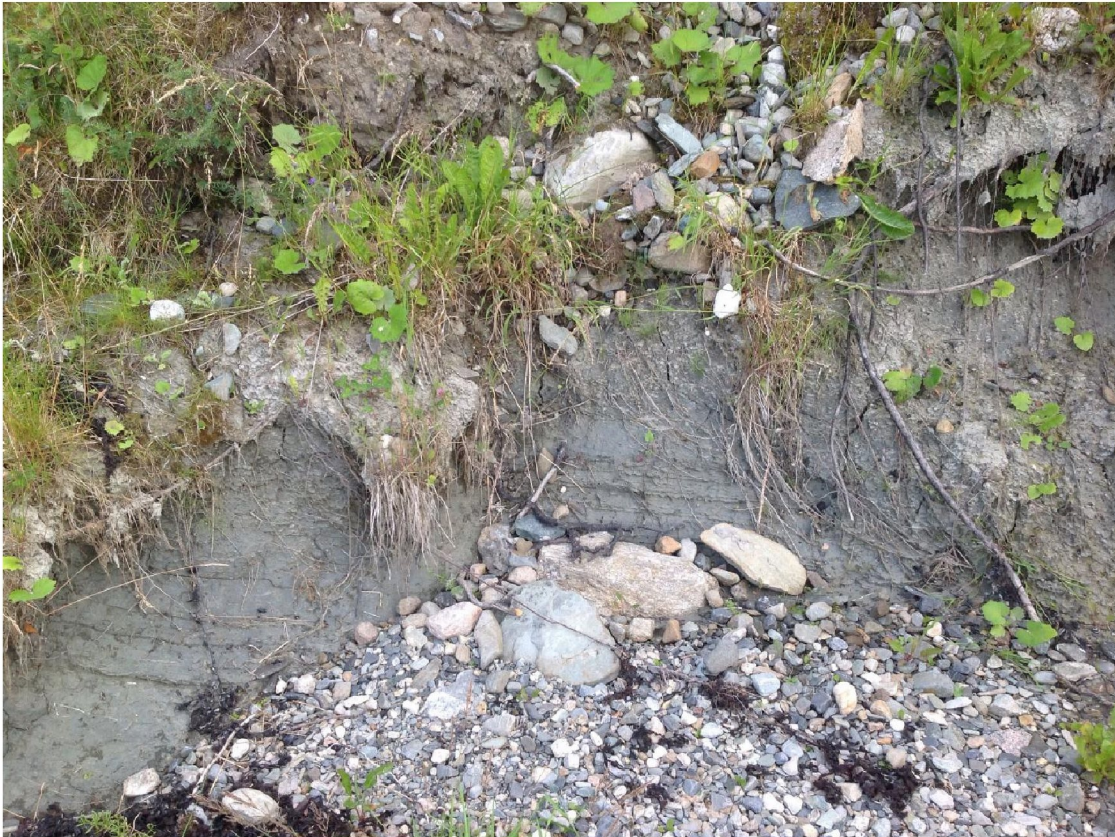
*B 1- 38: Gammel skredgrop (Placemark 11 RMo)*

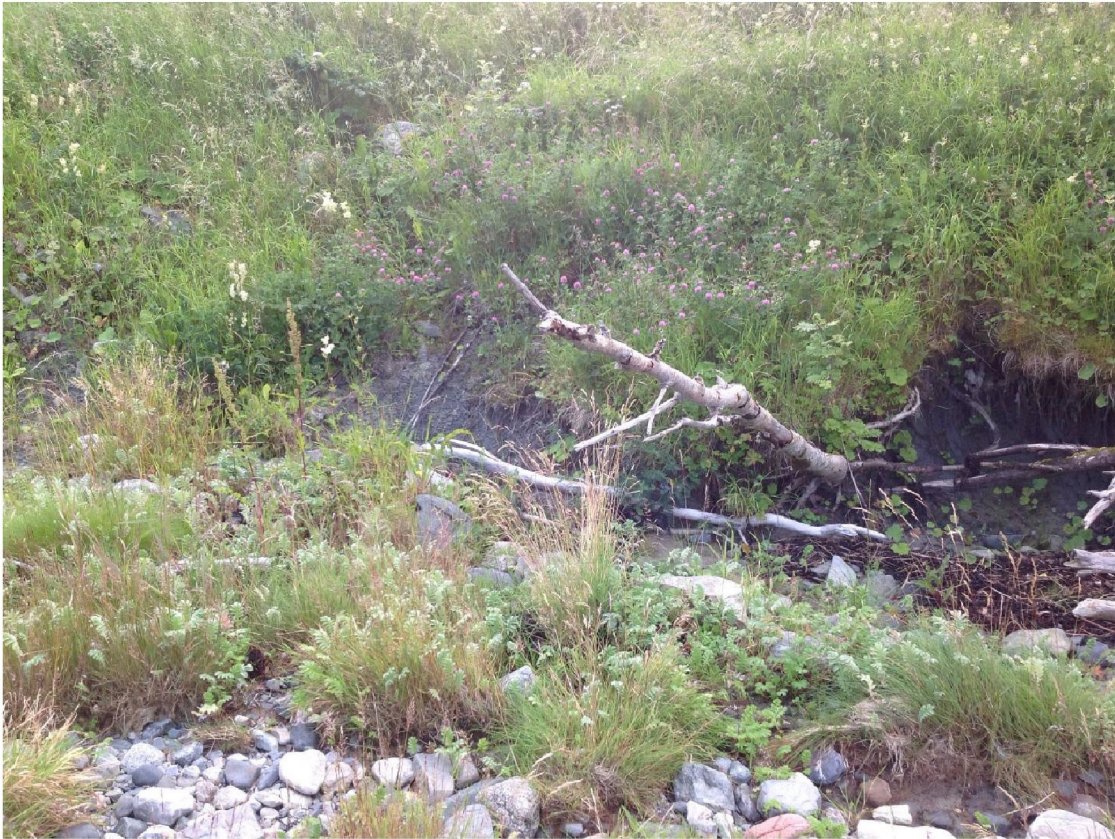
*B 1- 39: Erosjon i foten. Glidning og sig i skråningen overfor (Placemark 15 RMo)*

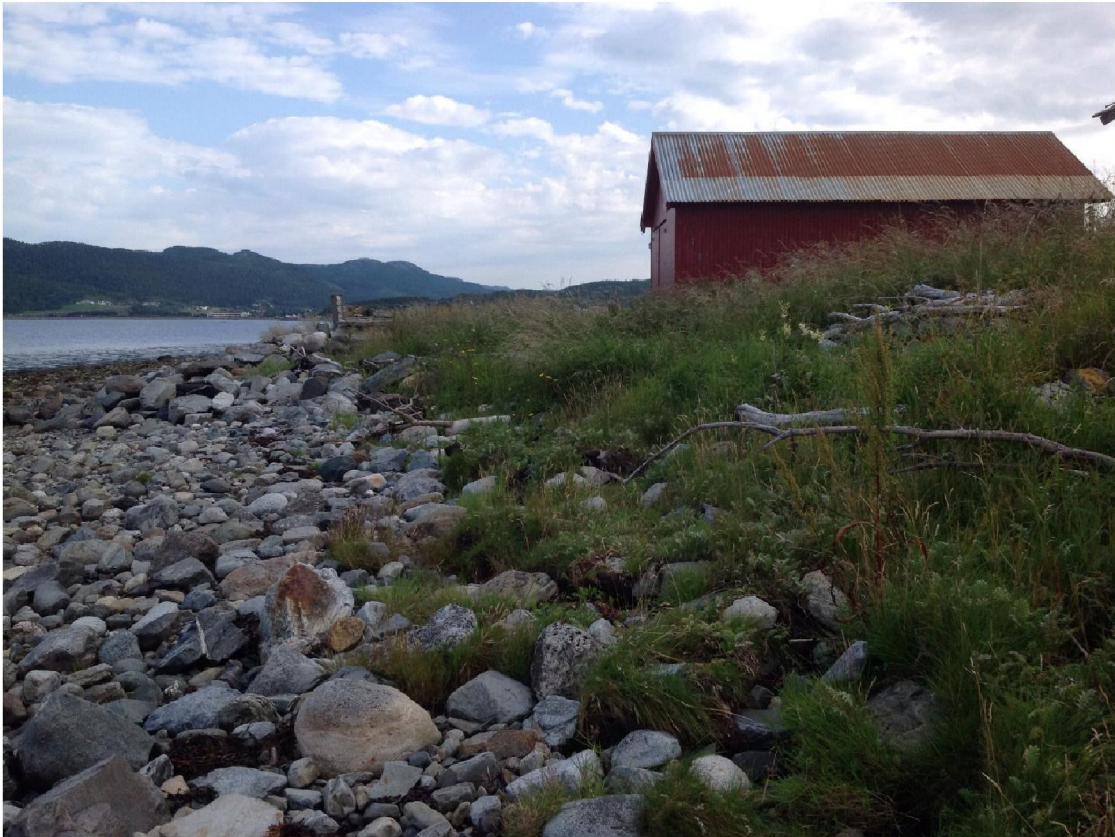
*B 1- 40: Liten erosjon i foten (Placemark 17 RMo)*

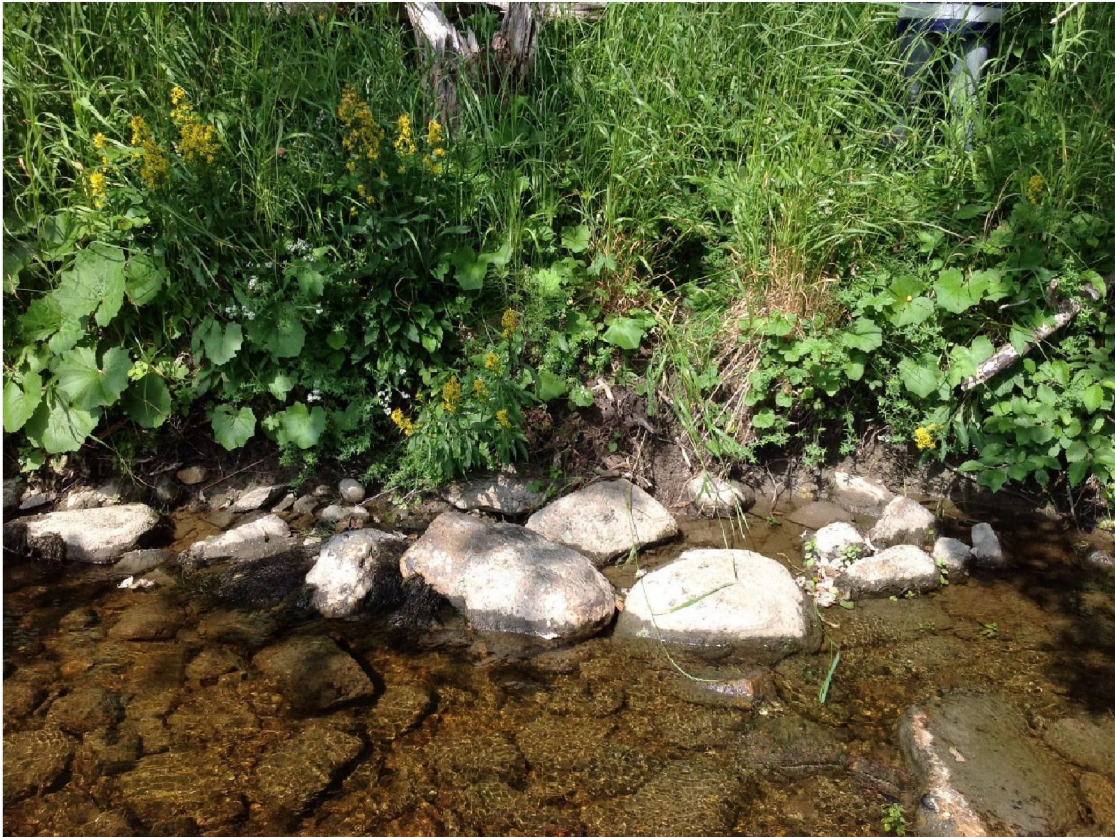
*B 1- 46: Erosjonssikring mot elva. Bløtt på innsiden der det er et nedsunket område (står vann)  
(Placemark 4 RMo)*

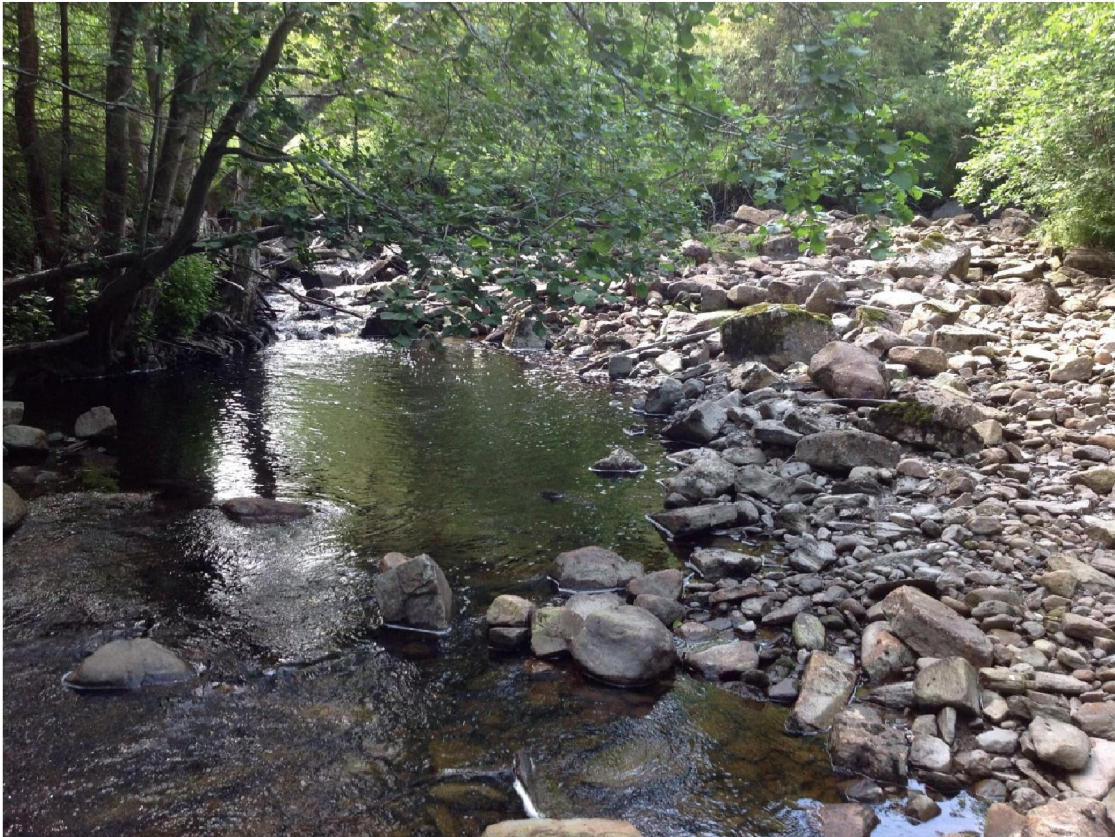
*B 1- 48: Liten overflateutglidning. Ingen sikring i området (Placemark 10 RMo)*

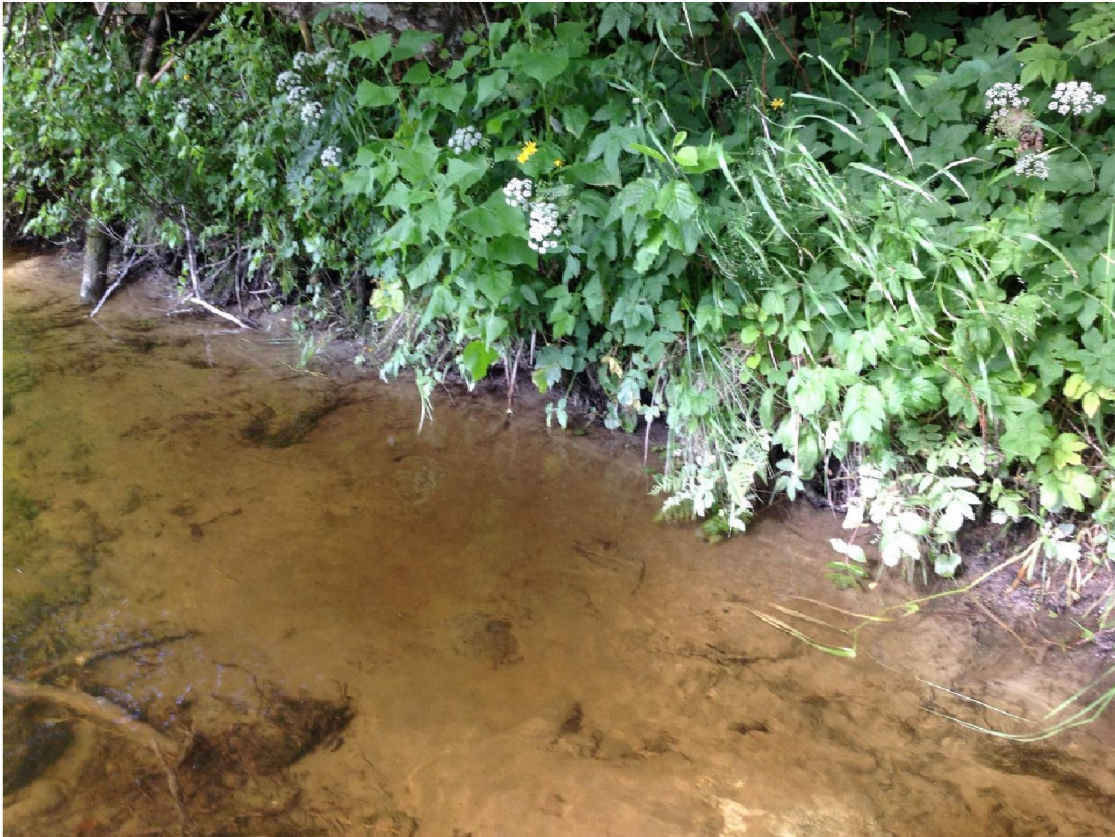
*B 1- 51: Litt erosjon i foten av skåningen. Bratt terreng. Grunnen ser tørt ut (Placemark 16 RMo)*

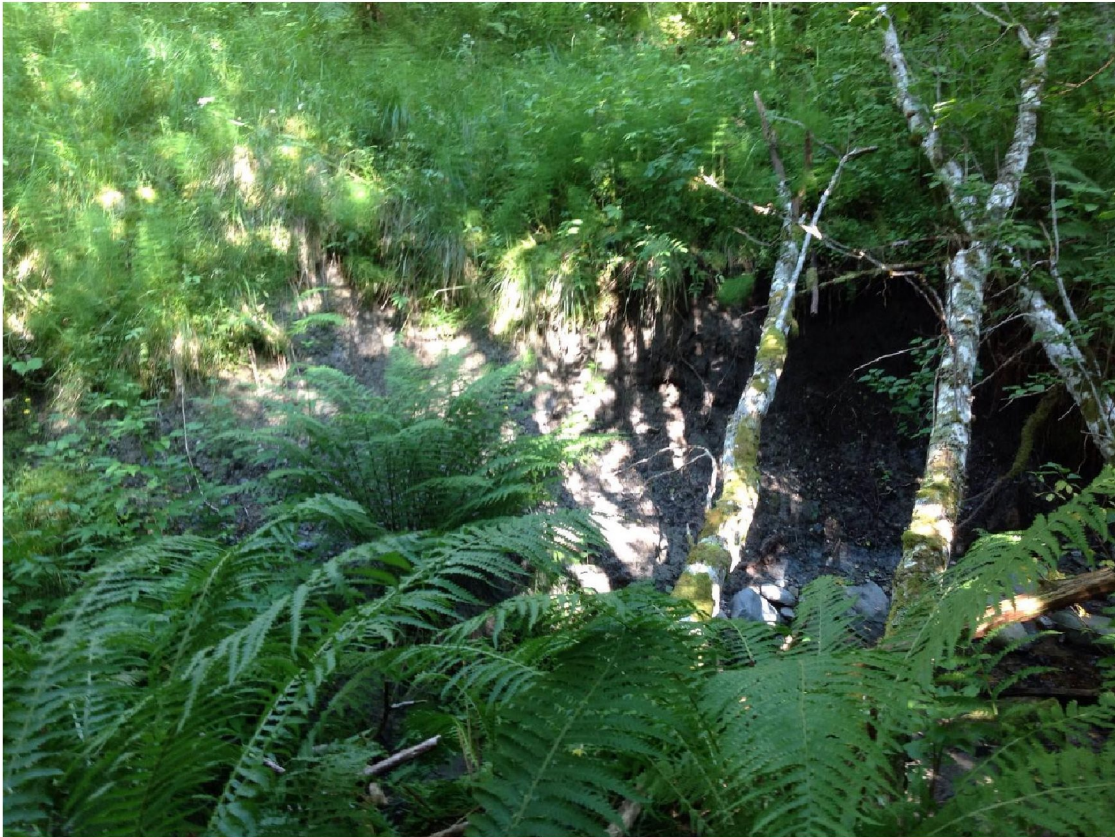
*B 1- 64: Erosjon i yttersving av bekken. Synlig leire (Placemark 10 RMo)*

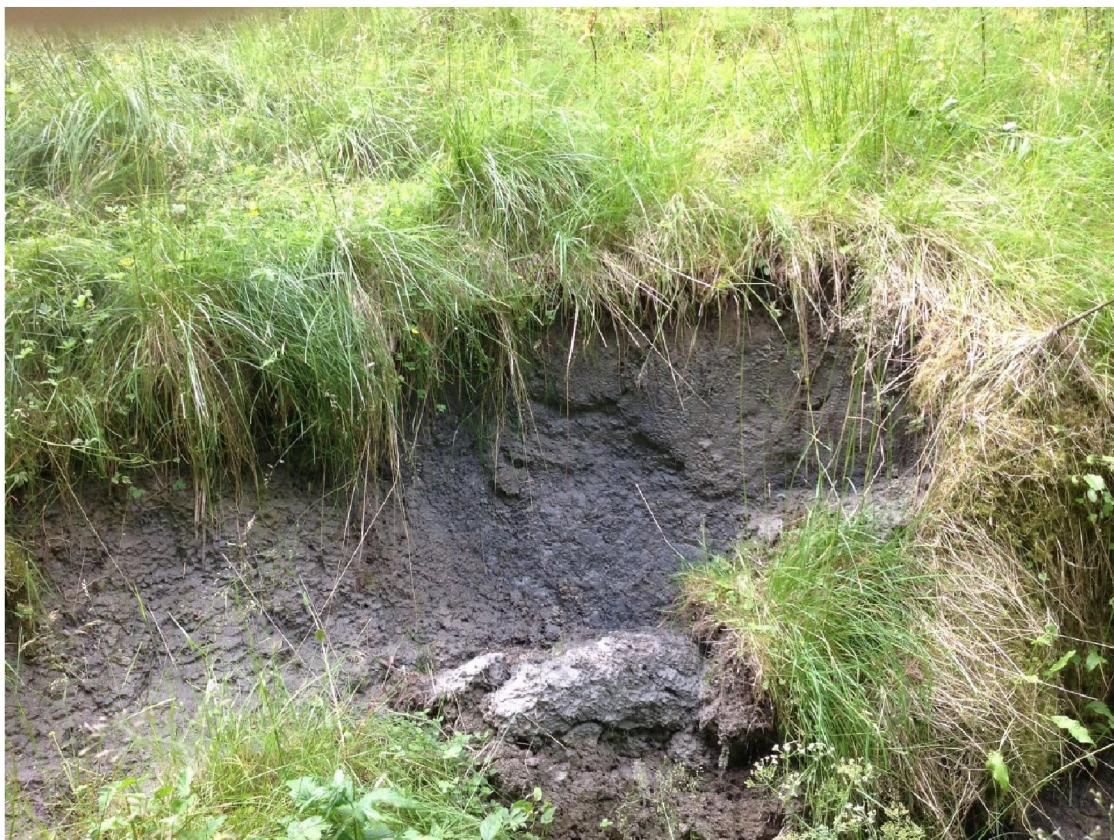
*B 1- 65: Tiltagende erosjon oppover. Overflateutglidninger. Bekkefare er ca. 1,5 m dypt (Placemark 11)*
