# **Kvikkleiresoneutredning "light" Trøndelag Faresoner i Rissa kommune**

DELLEVERANSE 1

DOK.NR. 20170367-01-R  
REV.NR. 1 / 2017-11-15

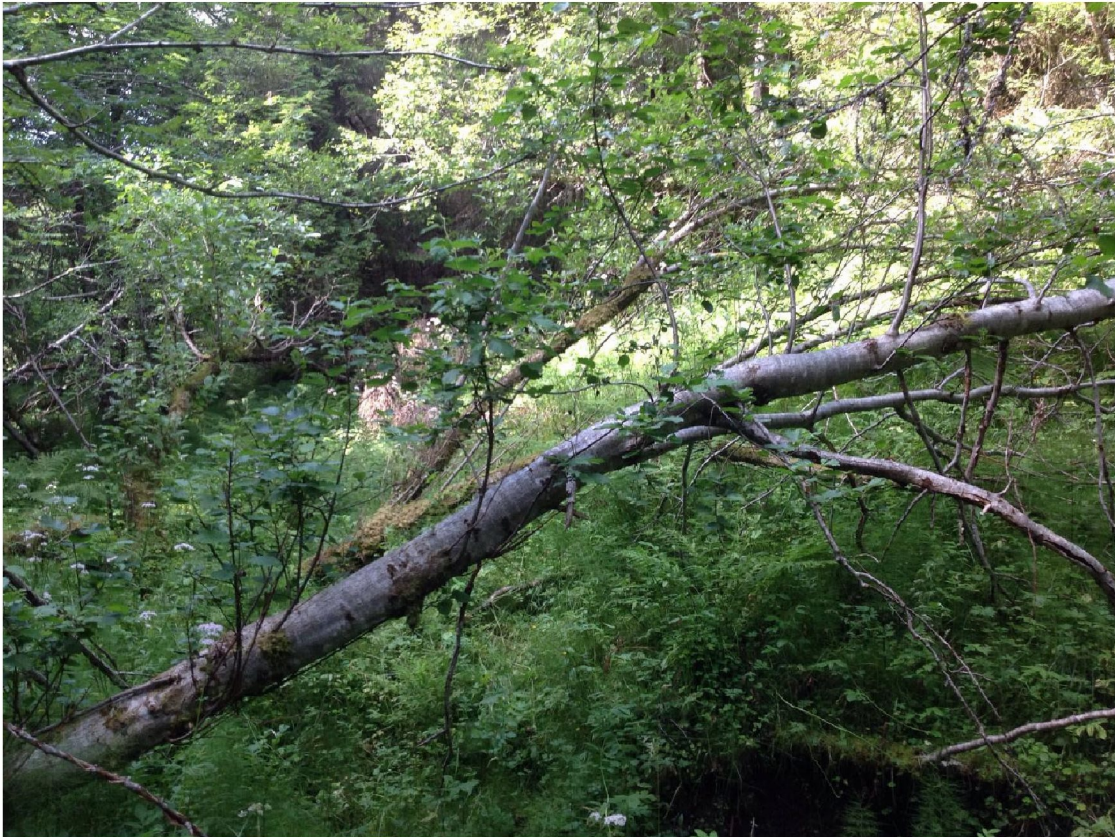
*B 1- 68: Litt erosjon i yttersvinger og ca 0.5-1 m bunnsenkning (Placemark 14 RMo)*

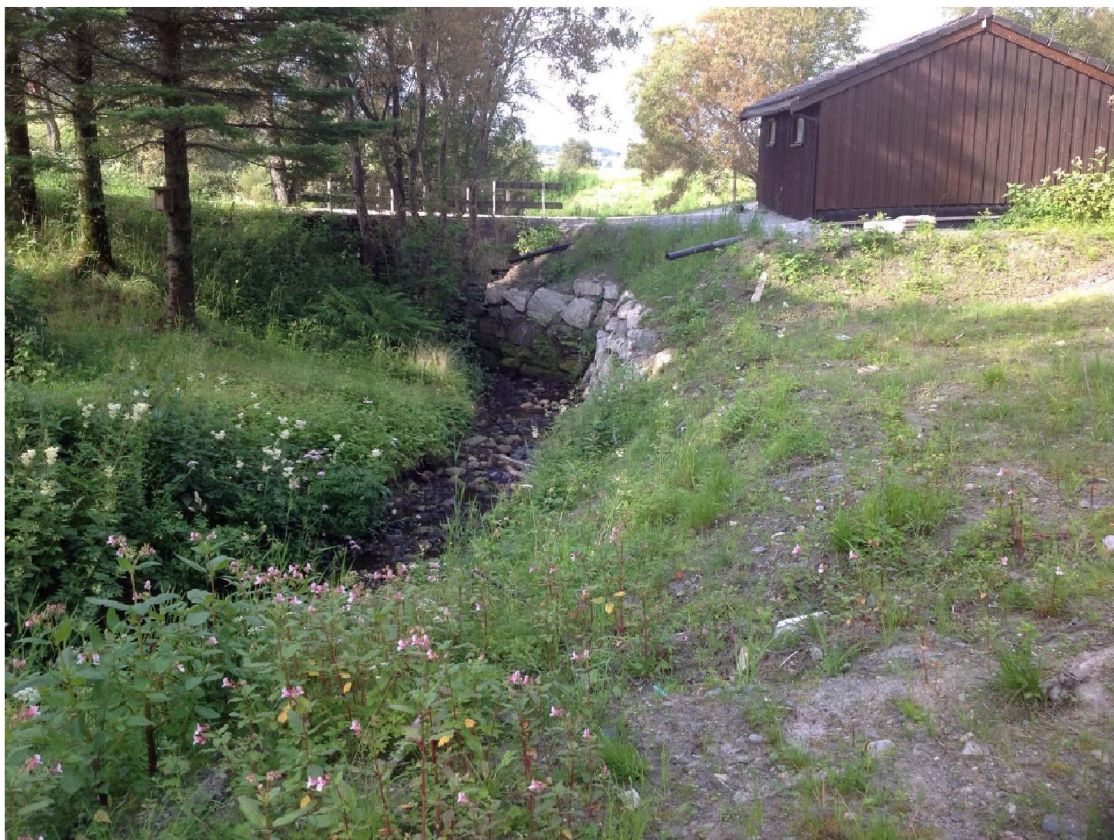
*B 1- 72: Stein i bekken. Litt erosjon i siden. Mye stein og grus i bekkebunnen. Klart vann. Sikrings-  
tiltak synlig på yttersvingen av bekken (Placemark 4 RMo)*

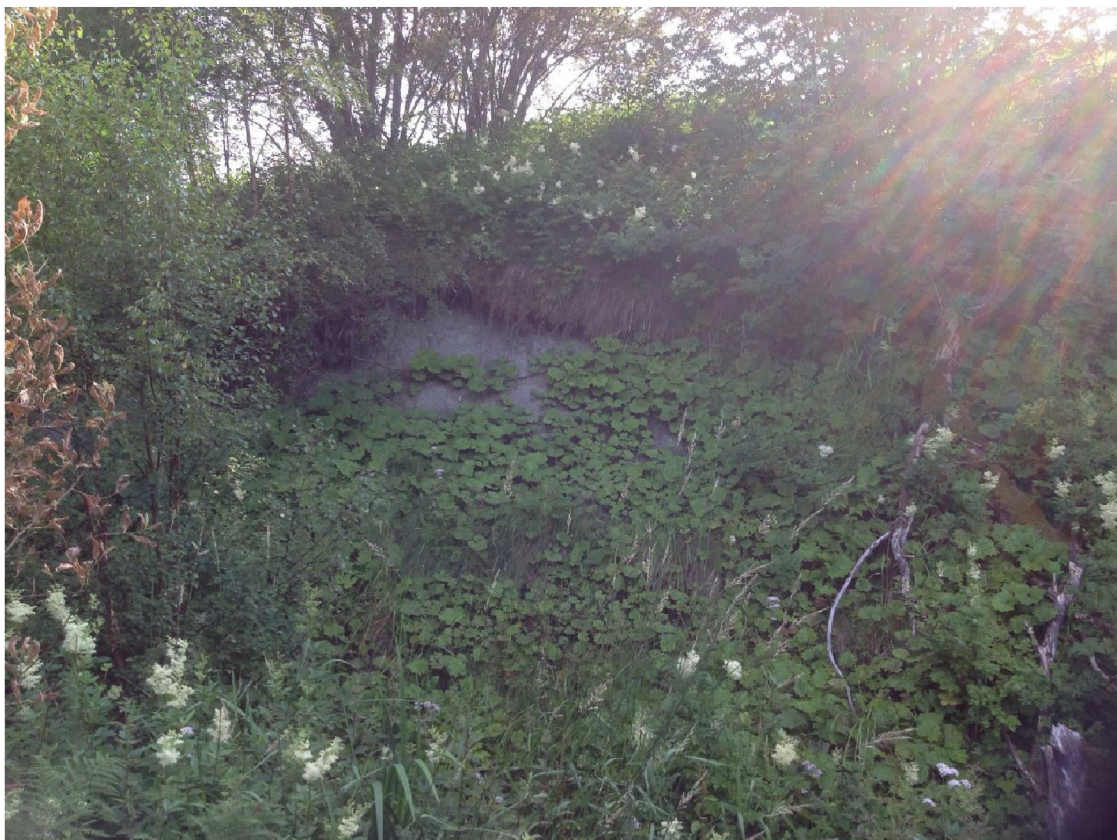
*B 1- 75: Overflateutglidning i yttersving (Placemark 7 RMo)*

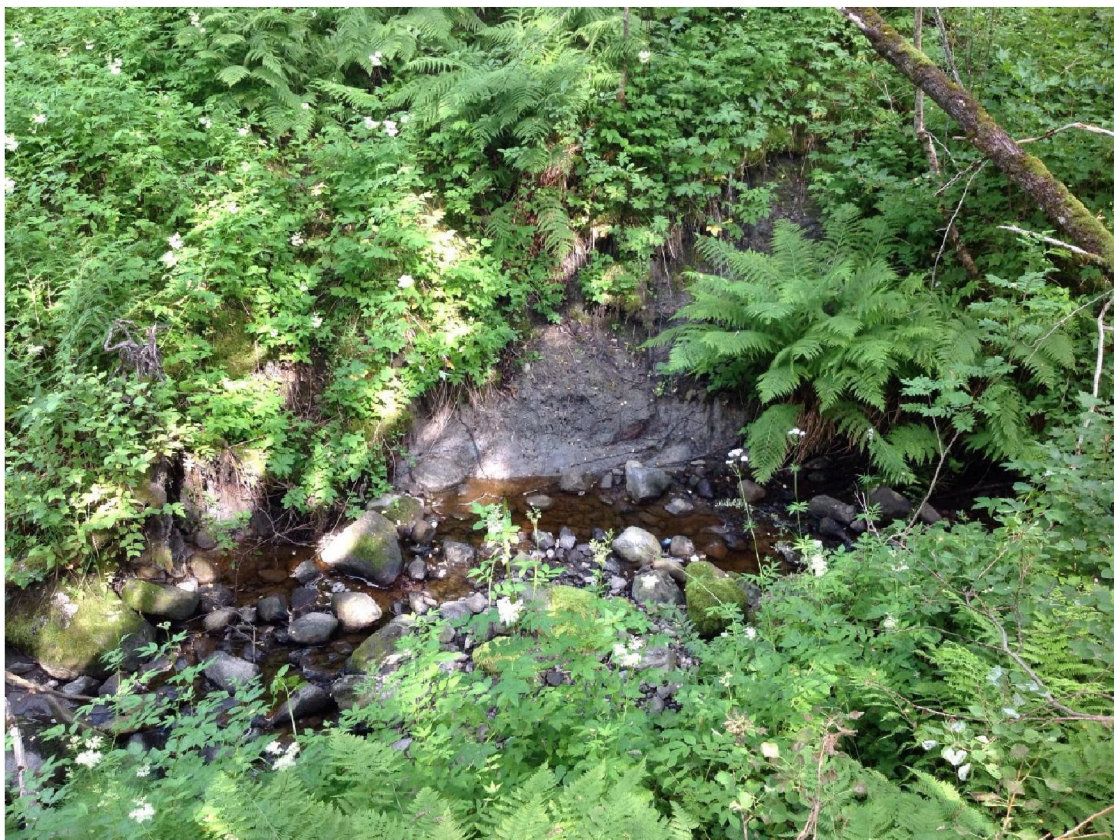
*B 1- 79: Litt erosjon. Typisk eksempel av synlig leire (Placemark 12 RMo)*

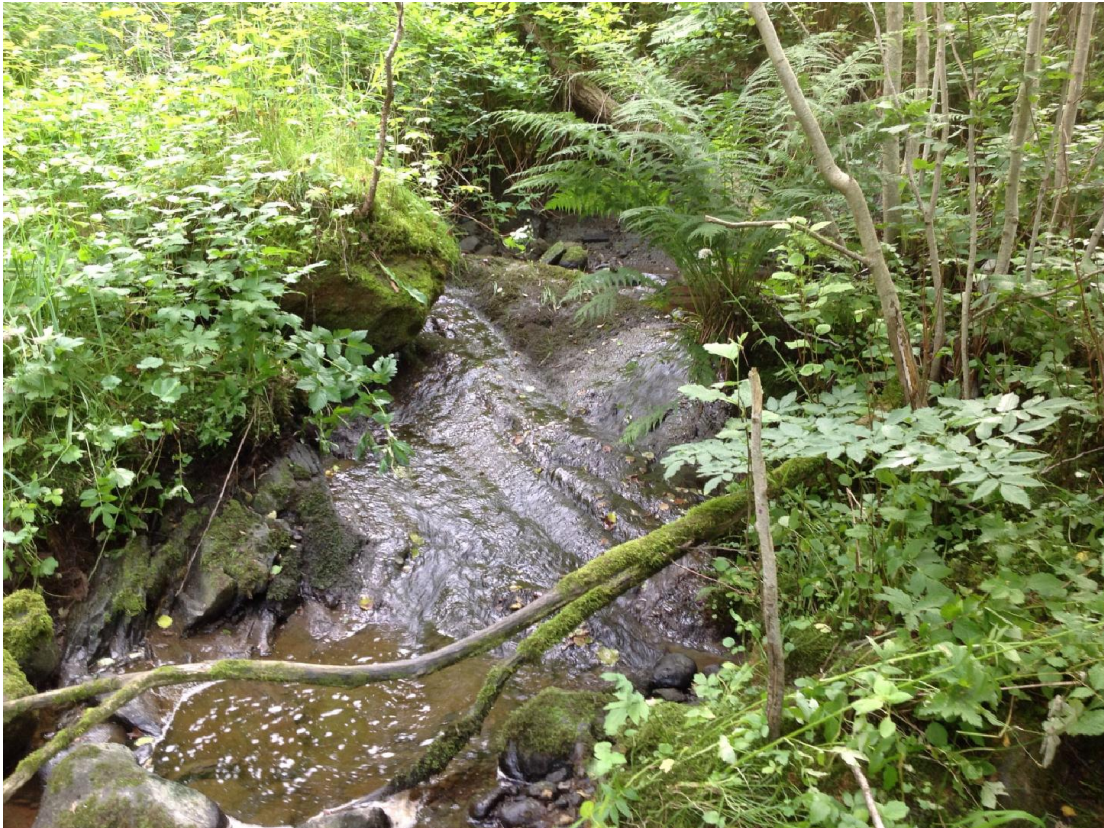
*B 1- 82: Berg i bekkefare (Placemark 16 RMo)*

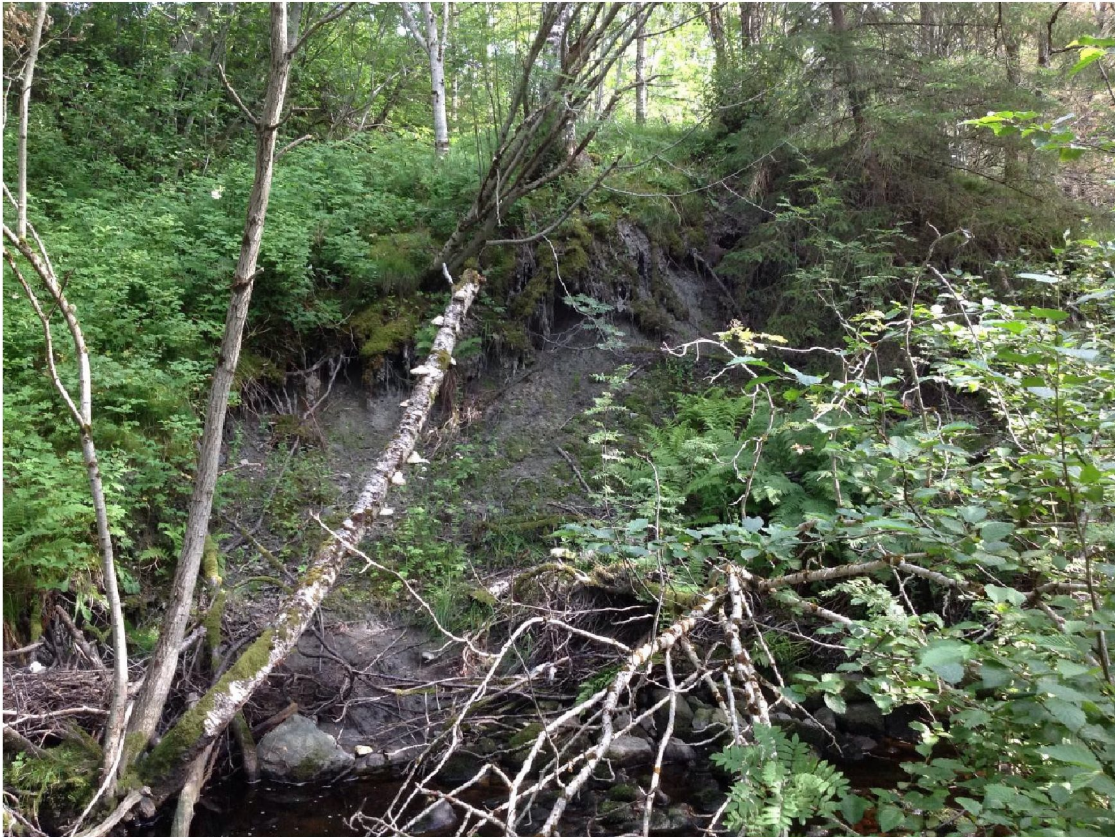
*B 1- 83: Overflateutglidning (Placemark 15 RMo)*

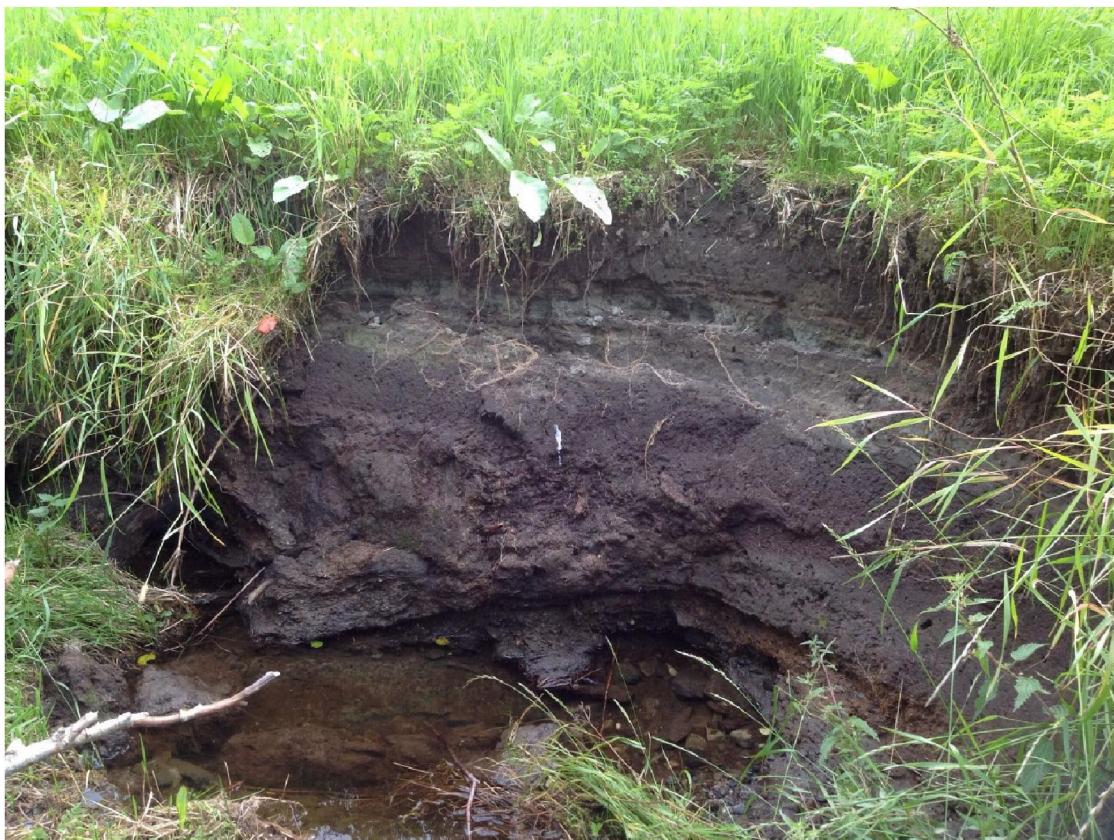
*B 1- 93: Sand og organisk materieller i erosjonssår. Klart vann. (Placemark 3 RMo)*

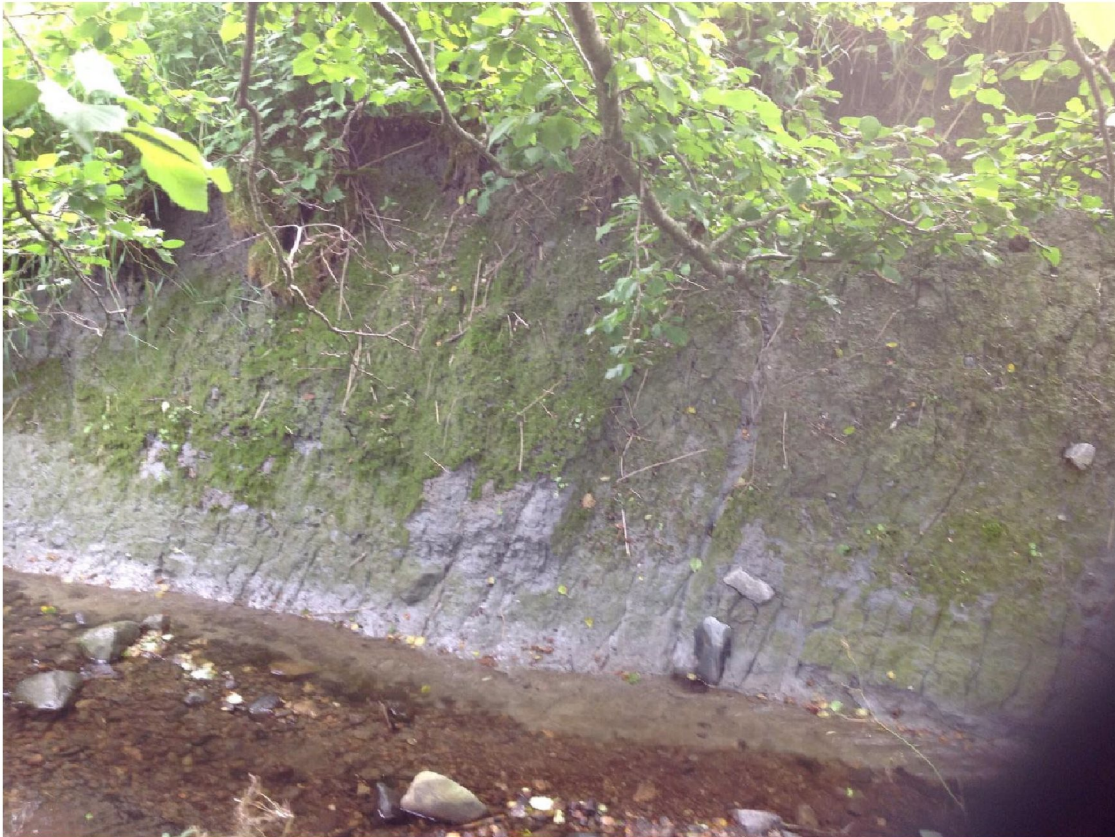
*B 1- 95: Erosjonskant av ca. 3 m høy, synlig leire (Placemark 5 RMo)*

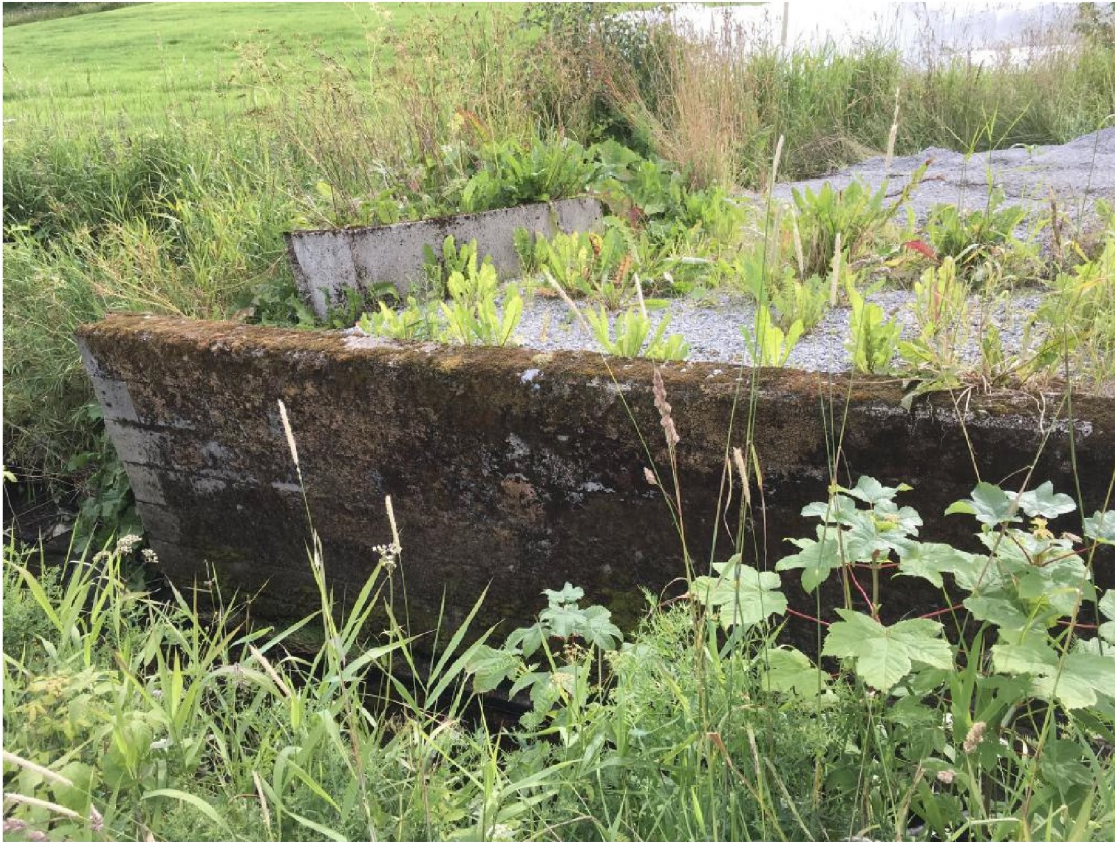
*B 1- 96: Muren lener seg utover (Placemark 10 RMo)*

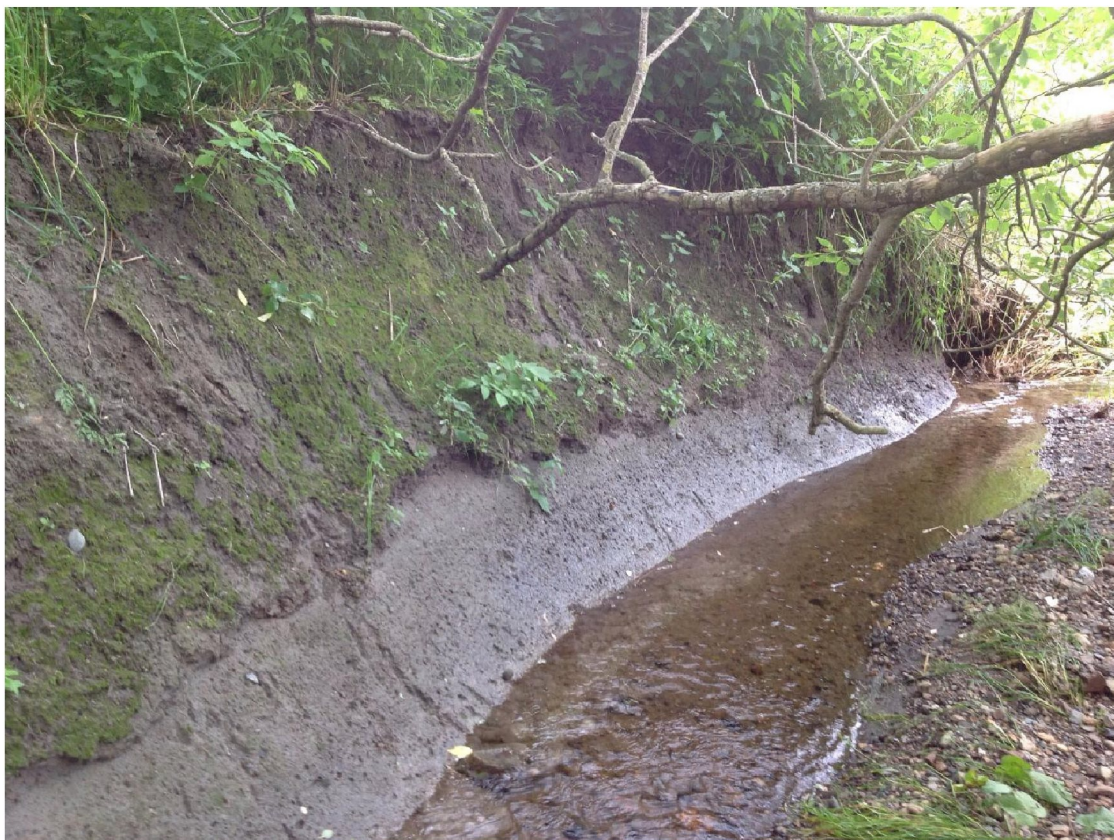
*B 1- 98: Bekken graver litt i venstre bredd (Placemark 13 RMo)*

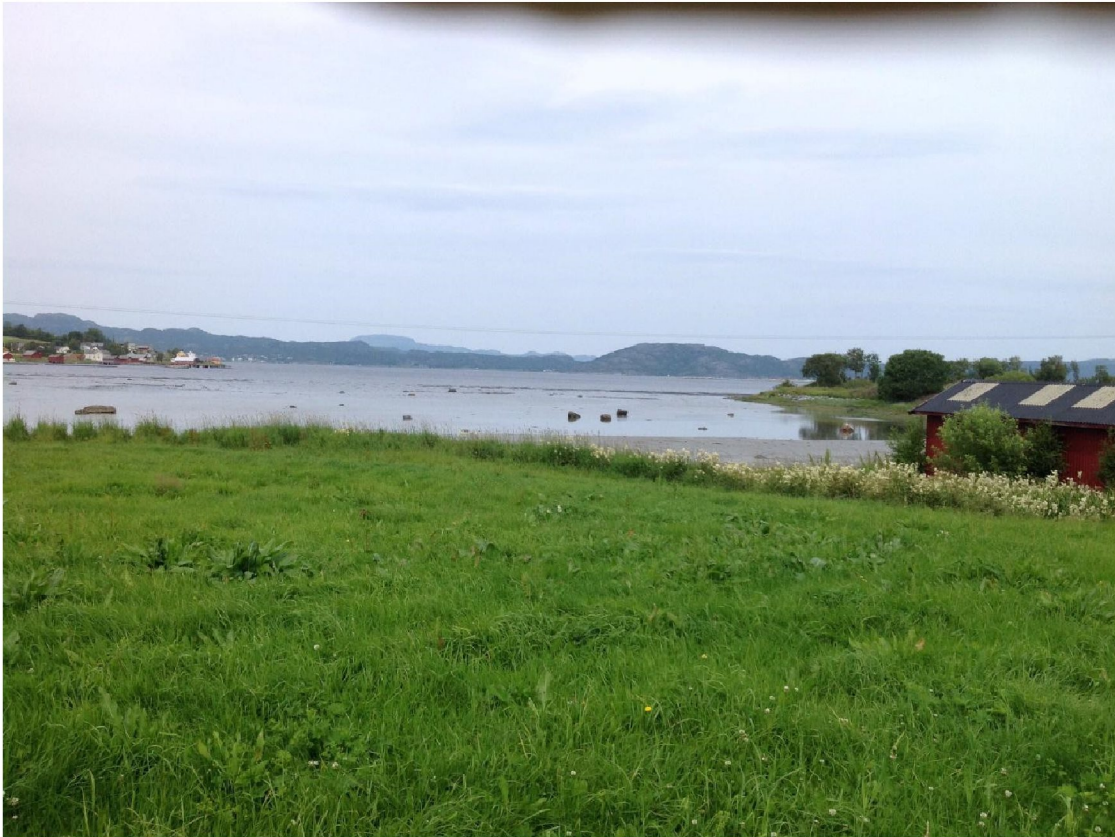
*B 1- 102: Lang-grunt utover i sjø (Placemark 20 RMo)*

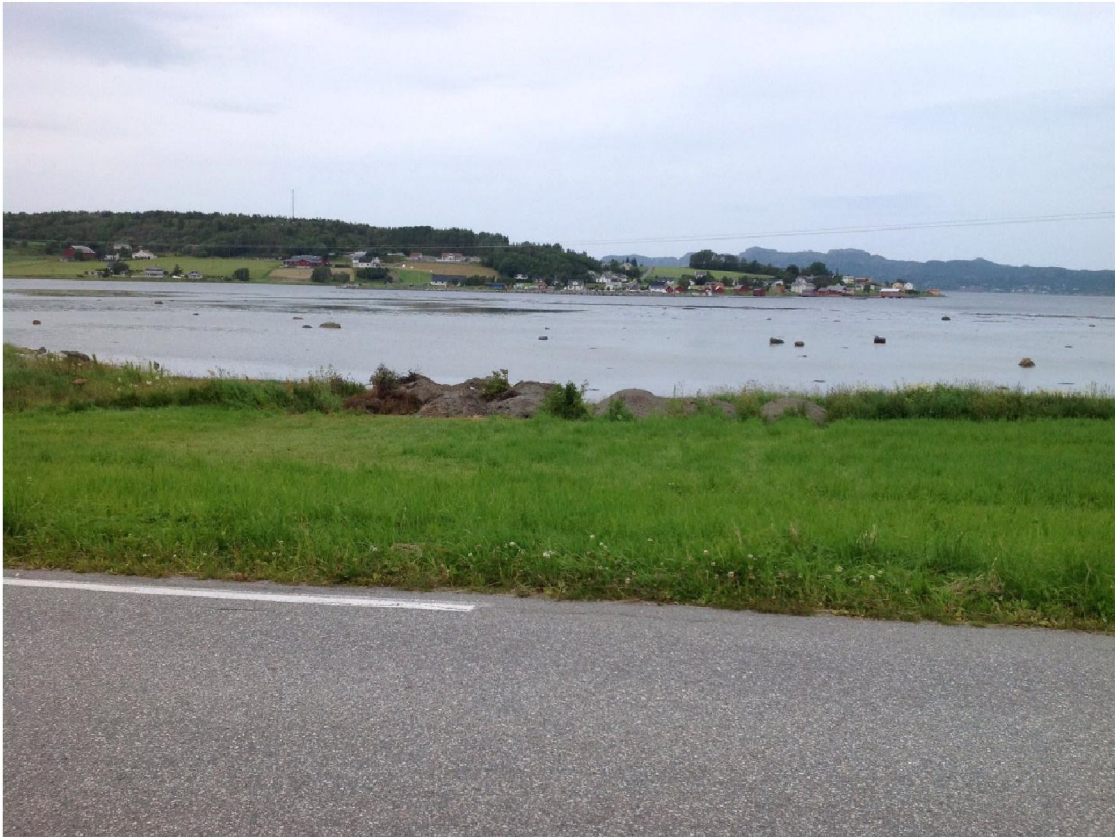
*B 1- 103: Liten fylling (Placemark 24 RMo)*

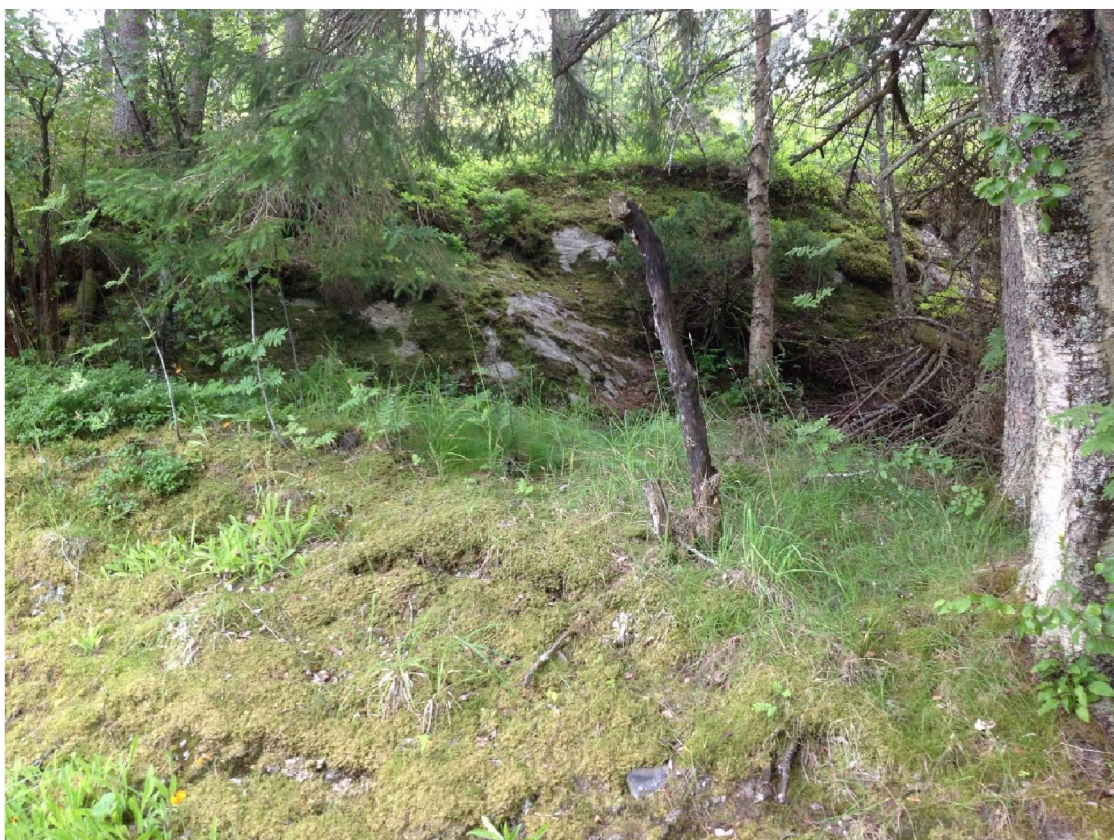
*B 1- 105: Berg i dagen hele veien langs øst grensen mot grunnlendt mark (Placemark 28 RMo)*
