# **Kvikkleiresoneutredning "light" Trøndelag Faresoner i Levanger og Inderøy kommuner**

DELLEVERANSE 1

DOK.NR. 20170367-02-R  
REV.NR. 1 / 2017-11-15

Prosjekttittel: Kvikkleiresoneutredning "light" Trøndelag - Utlysningsområde I - Deloppdrag A  
Dokumenttittel: Faresoner i Levanger og Inderøy kommuner. Delleveranse 1.  
Dokumentnr.: 20170367-02-R  
Dato: 2017-09-11  
Rev.nr. / Rev.dato: 1 / 2017-11-15

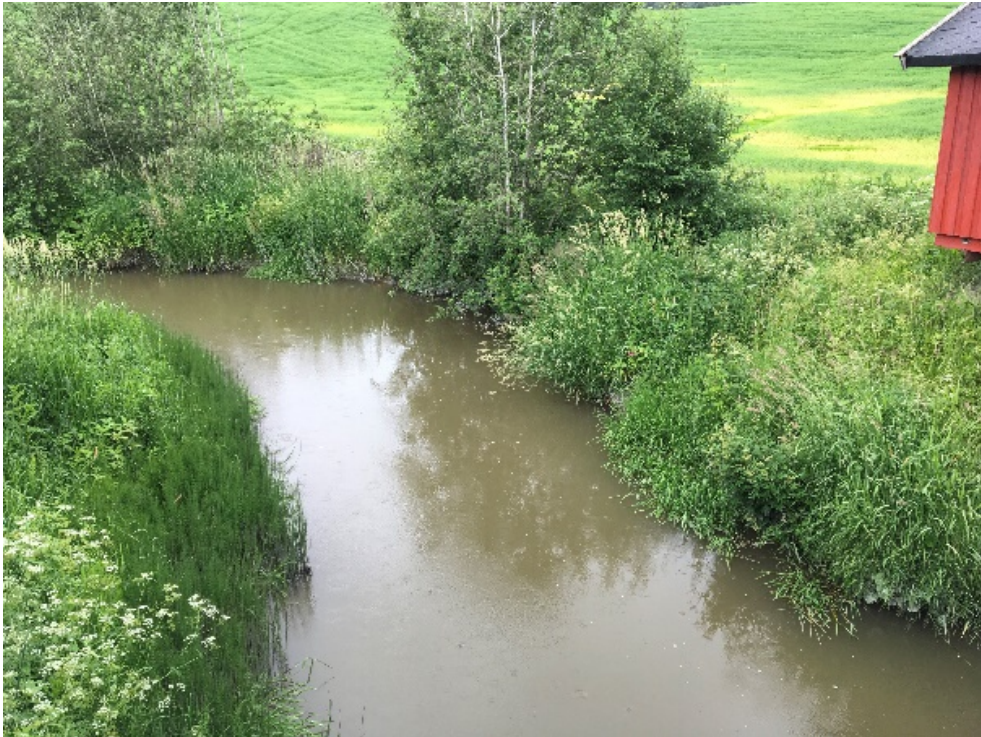
*B 1 Ingen erosjon.*

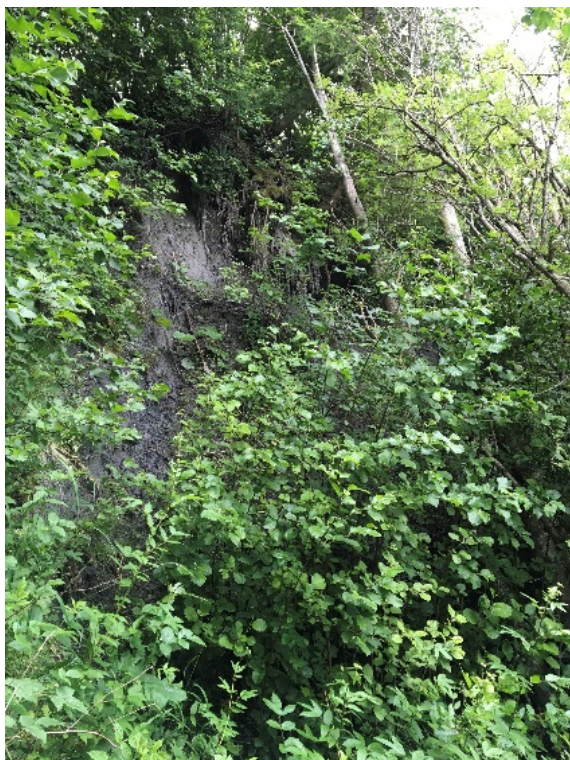
*B 4 Utglidning i yttersving. Skredkant 2-2,5 m (aktiv erosjon).*

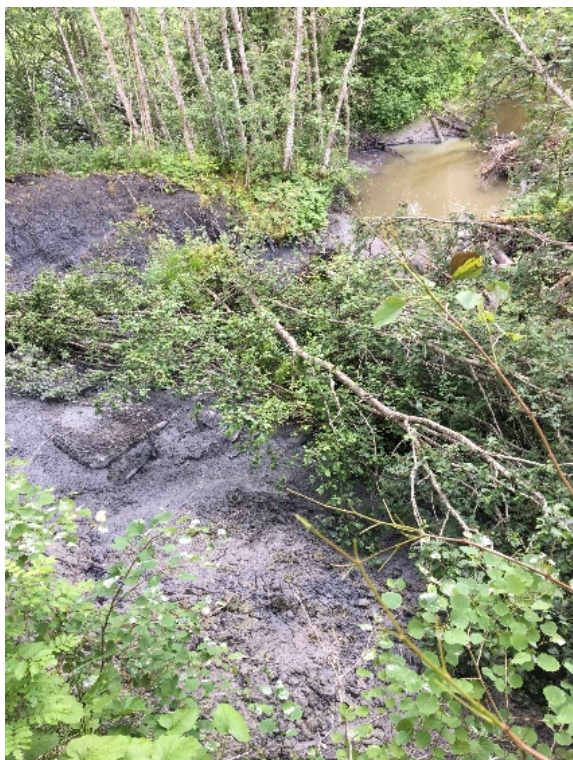
*B 25 Stor utglidning på motsatt side av elva (sone 903 Svendgård) (2) (aktiv erosjon).*

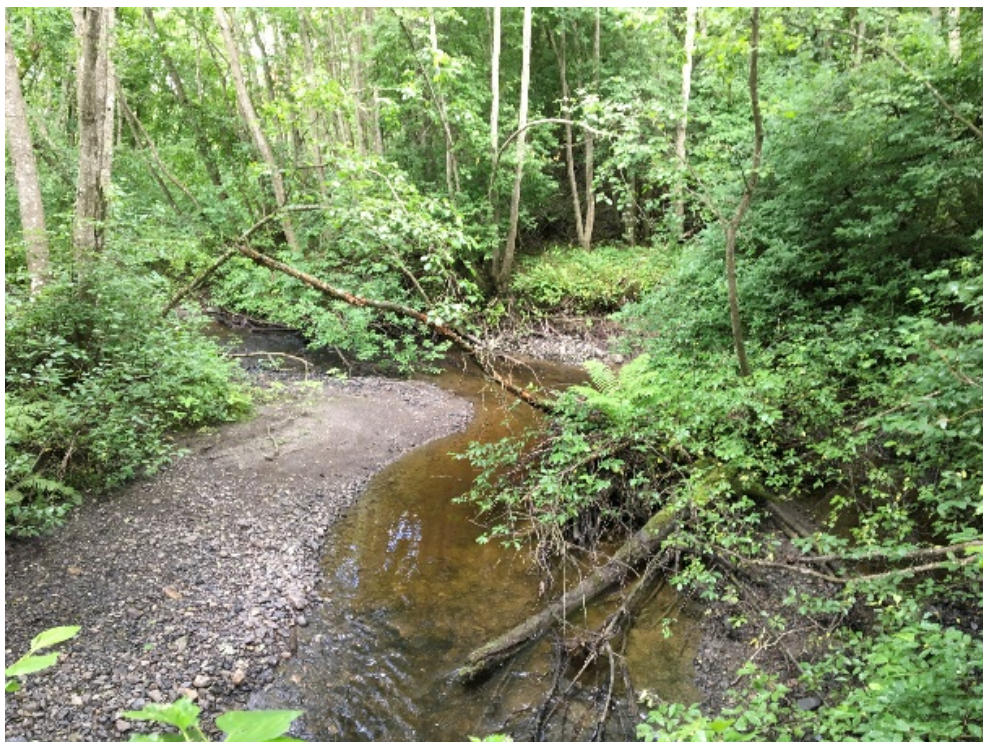
*B 4 En del stein. Litt erosjon i yttersving.*

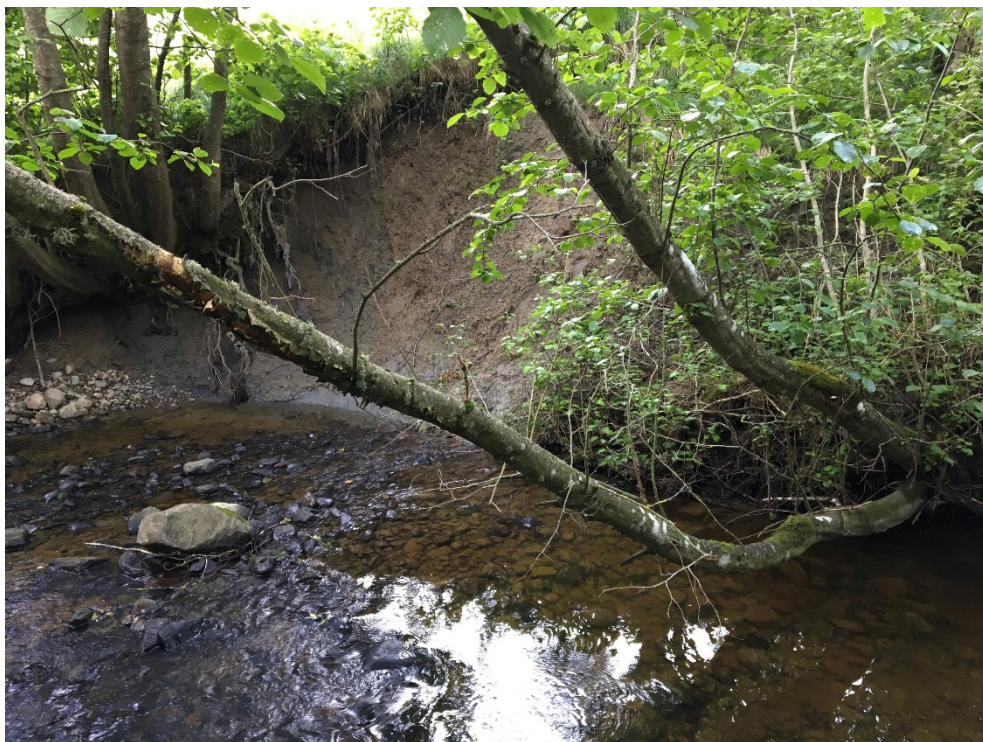
*B 5 Mindre utglidning (noe erosjon).*

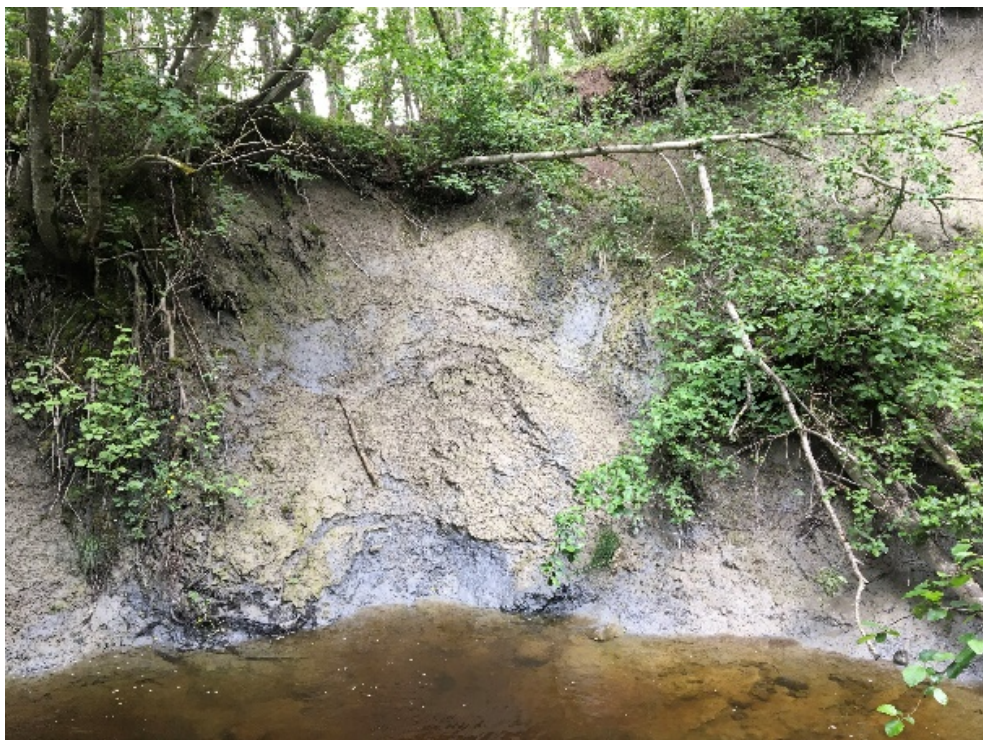
*B 11 Aktiv erosjon i yttersving. Stor utglidning i leire.*

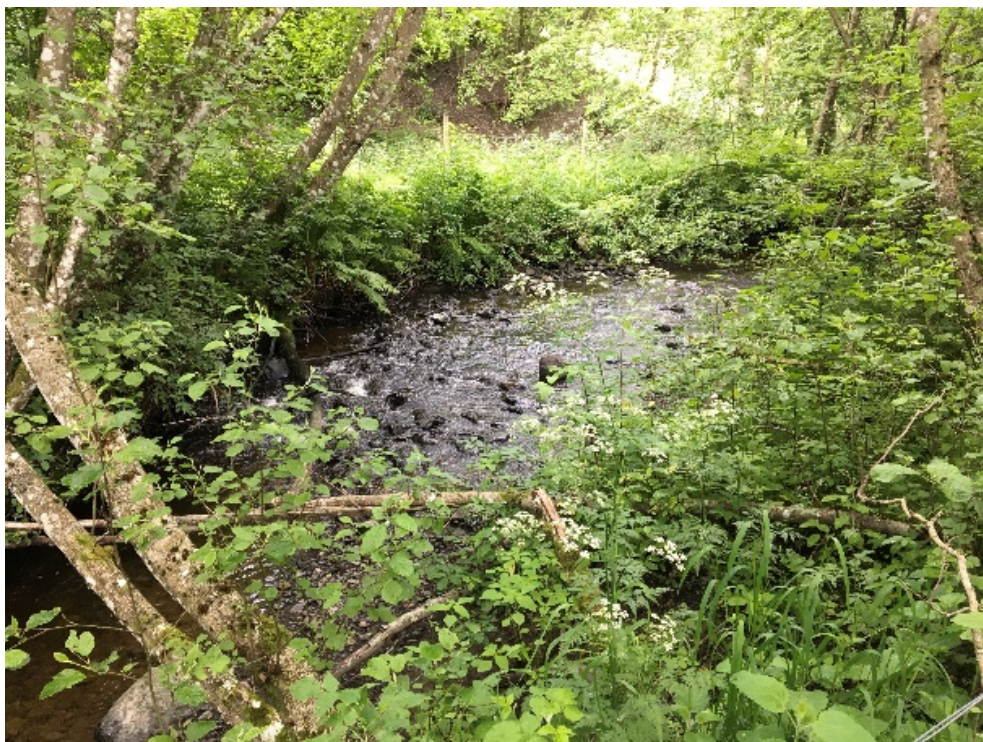
*B 12 flatt terreng. Lite erosjon.*

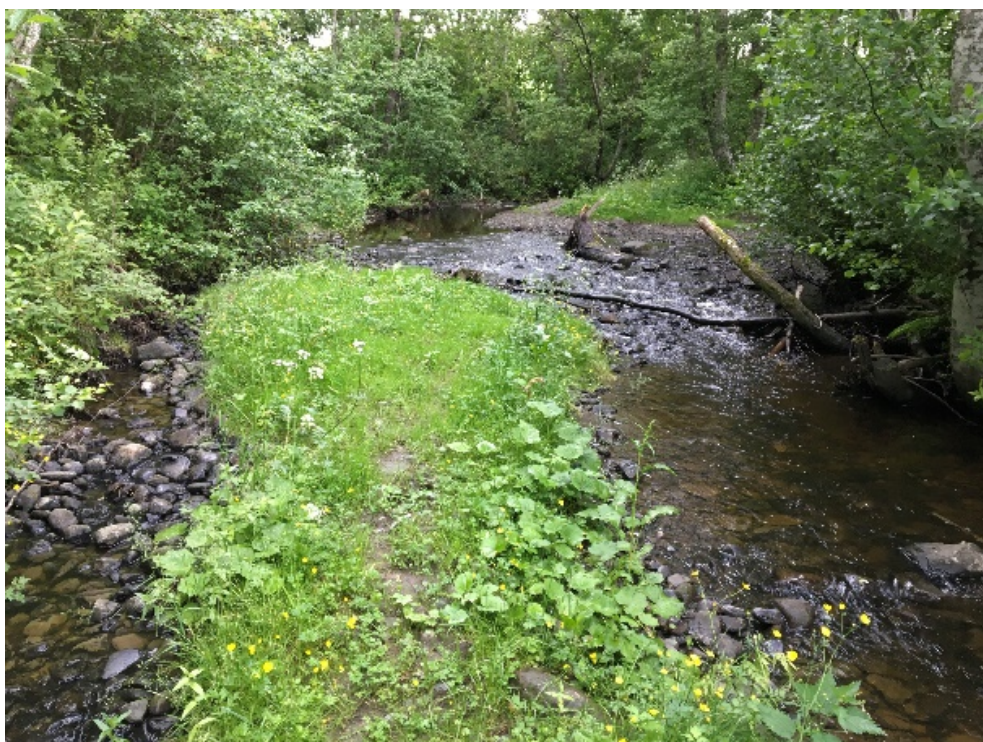
*B 13 Flatt terreng. Ingen erosjon.*

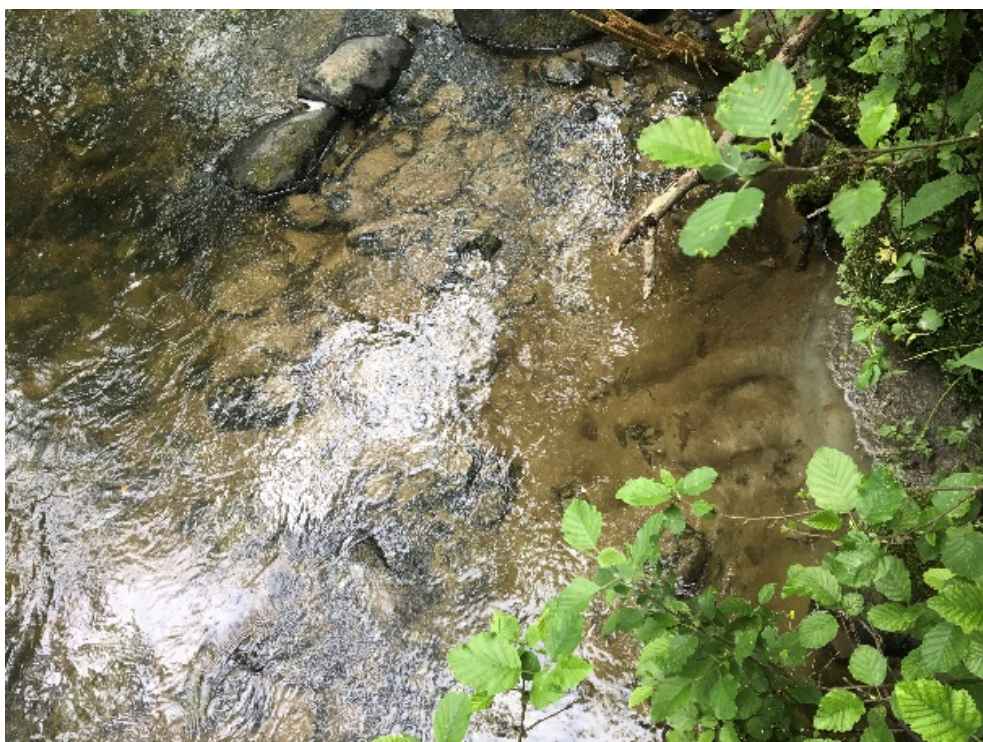
*B 1 Noe leire i sideterreng (litt erosjon).*

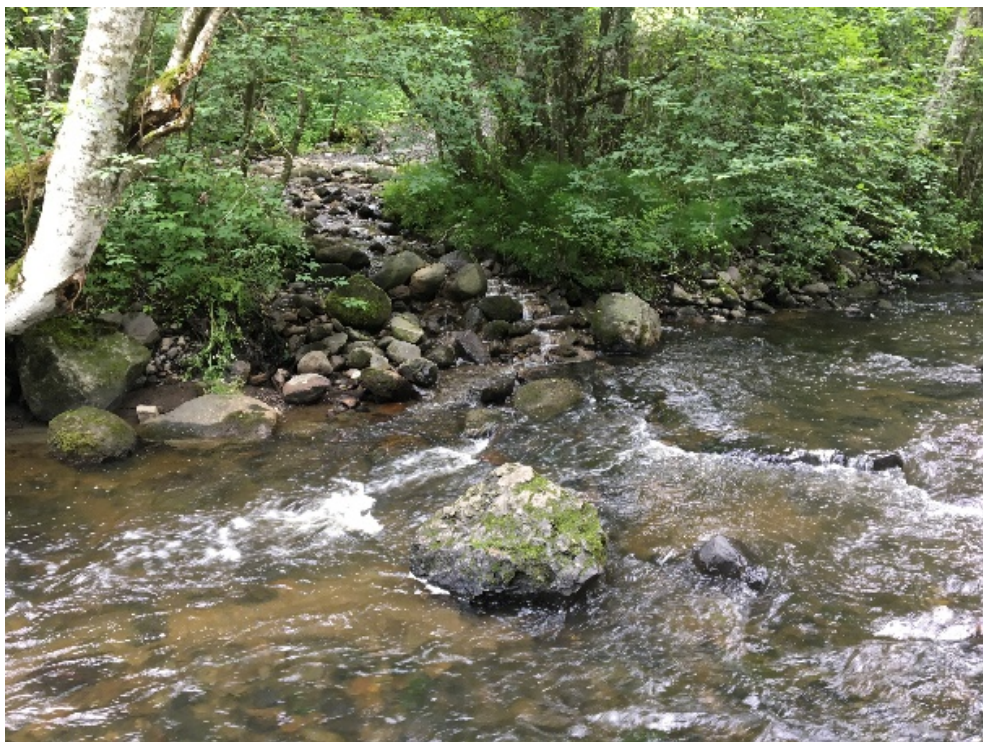
*B 2 Sidebekk fra utenfor sonen. Mye stein (ingen erosjon).*

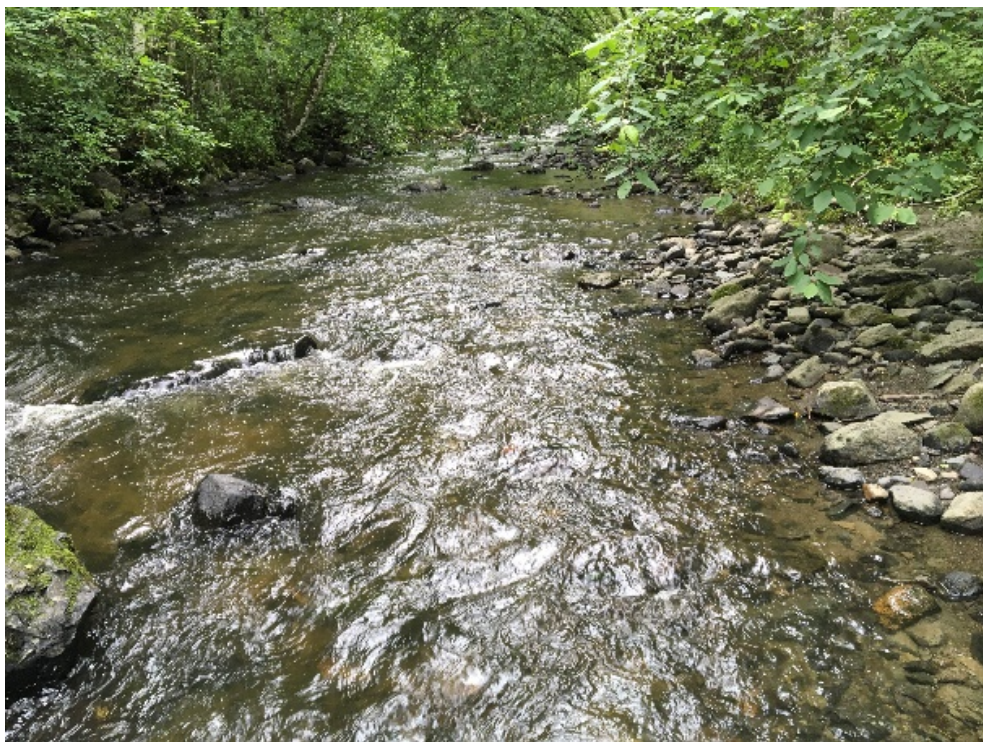
*B 3 Mye stein (ingen erosjon).*

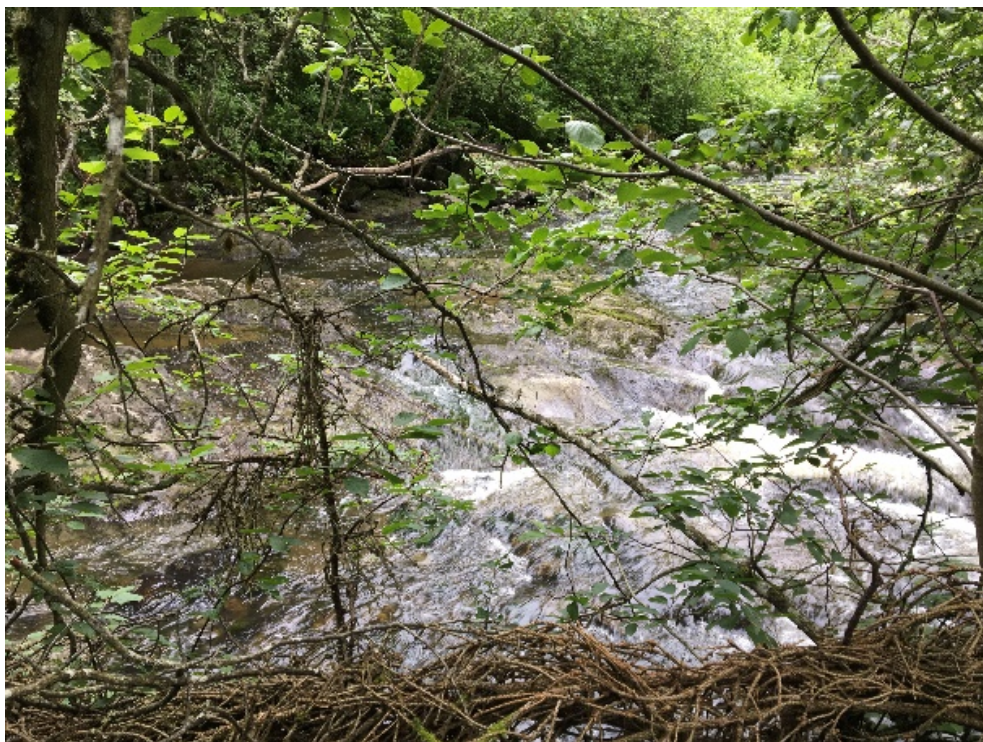
*B 4 Bergterskel.*

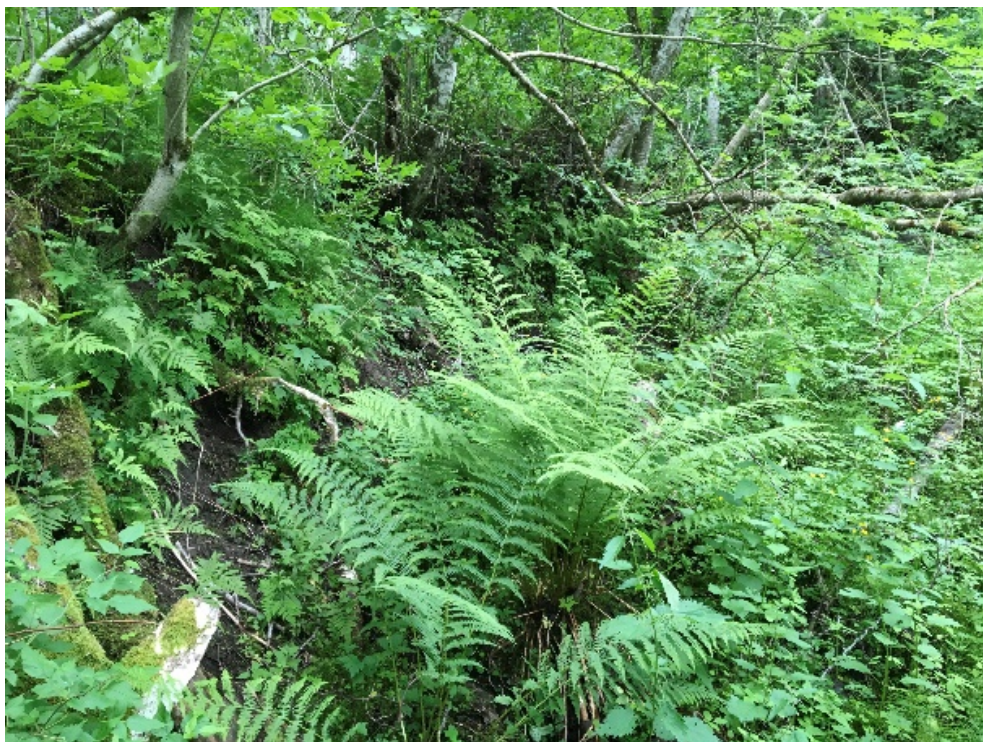
*B 6 Vannsig.*

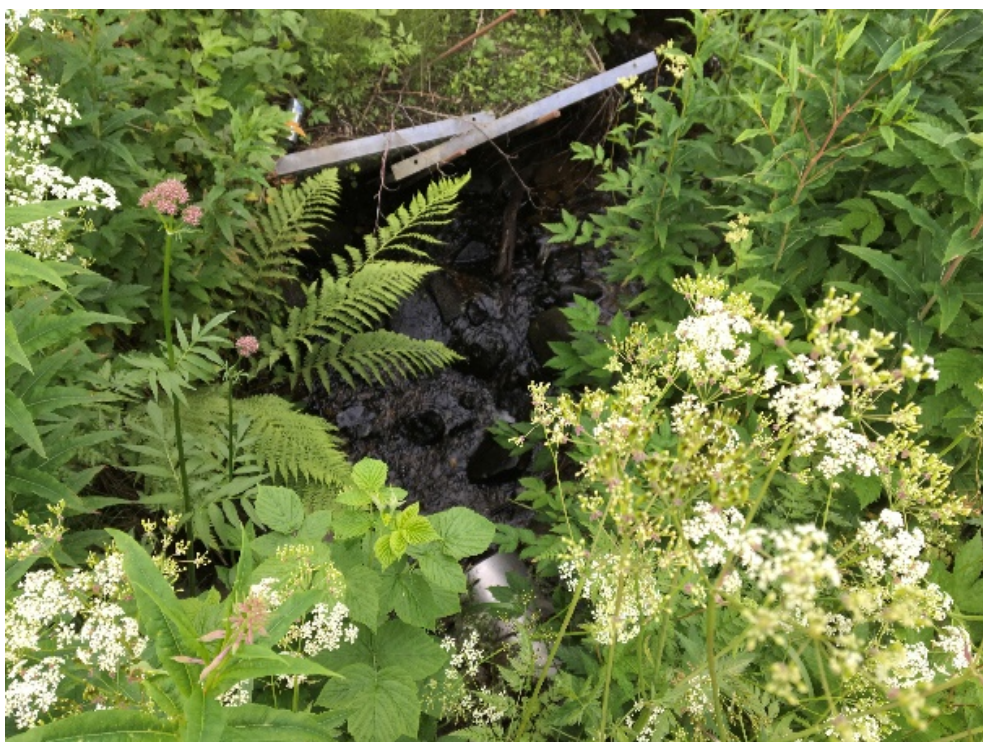
*B 7 En del stein i bekken (ingen erosjon).*

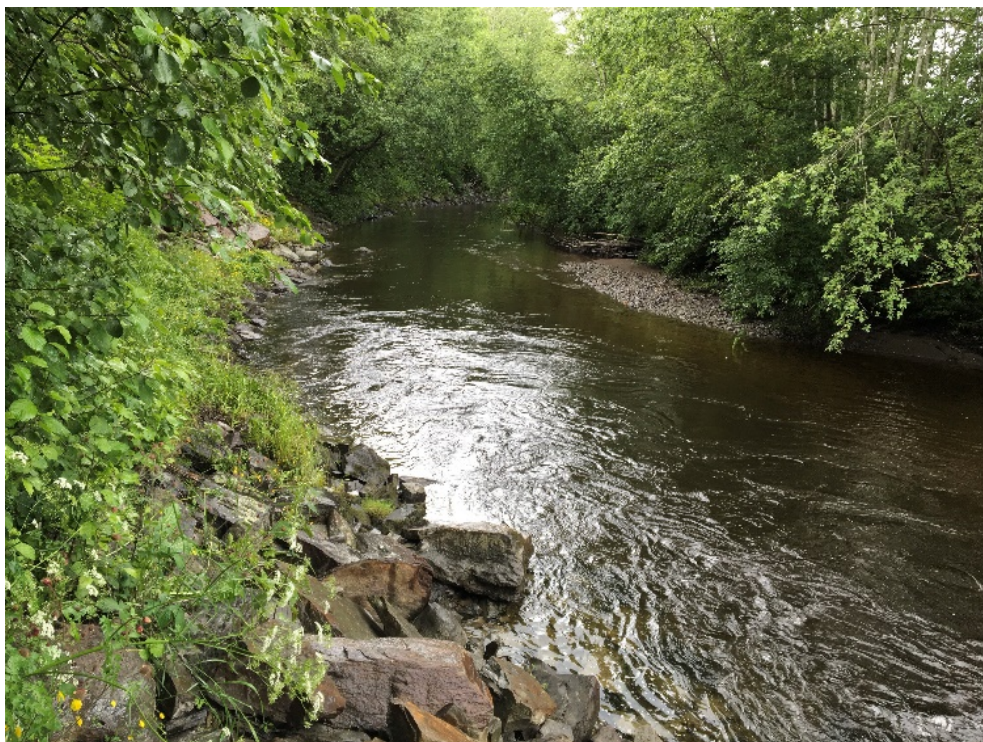
*B 1 Plastret elveløp (ingen erosjon).*

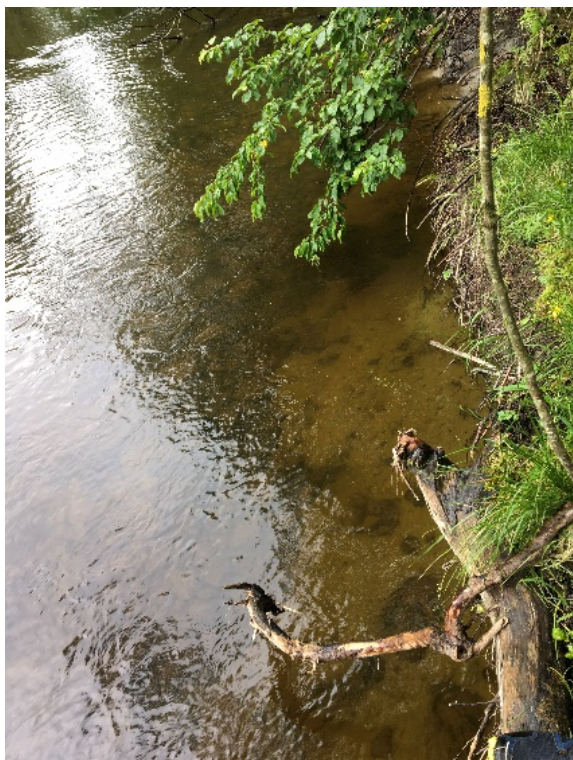
*B 2 Noe graving i sideterreng (litt erosjon).*

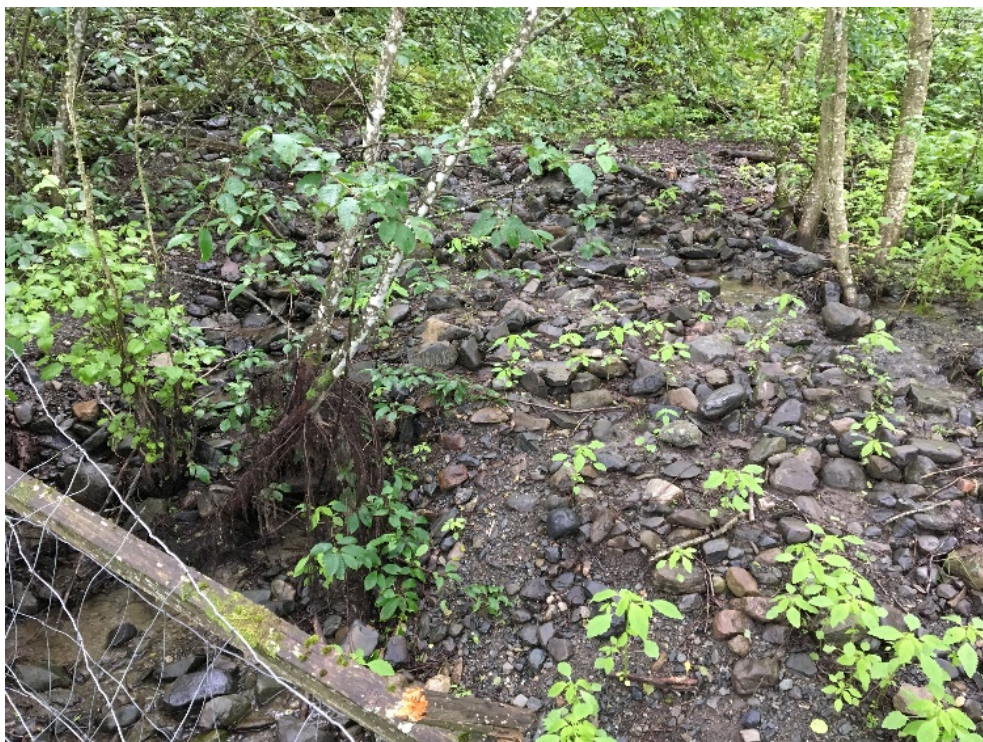
*B 3 Mye stein (ingen erosjon).*

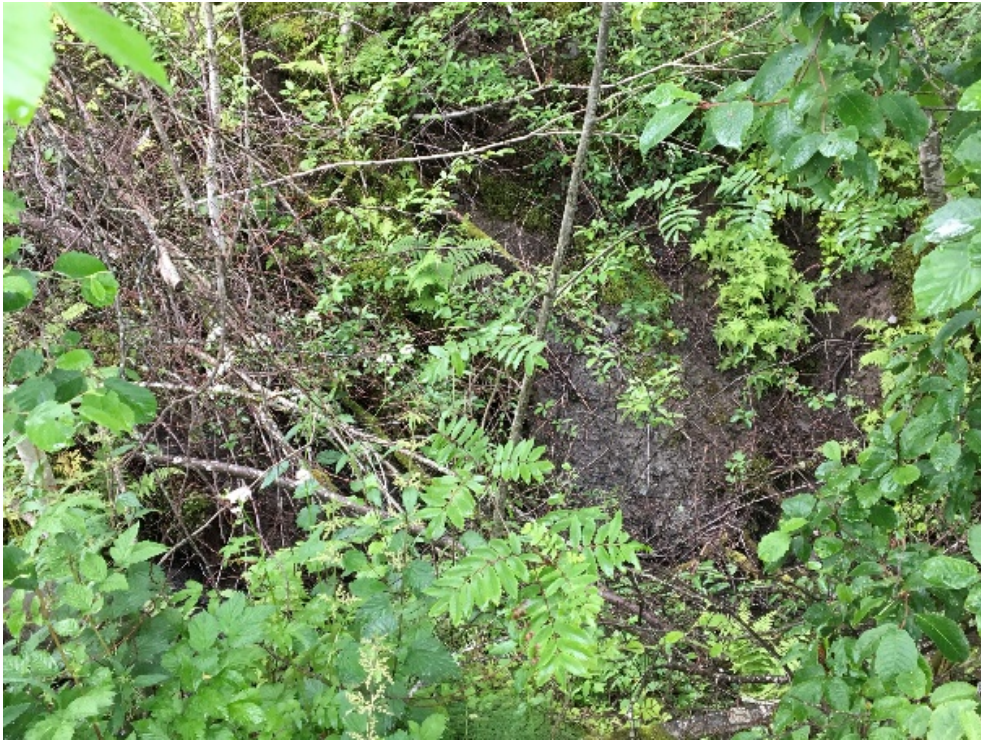
*B 5 Overflatesig.*

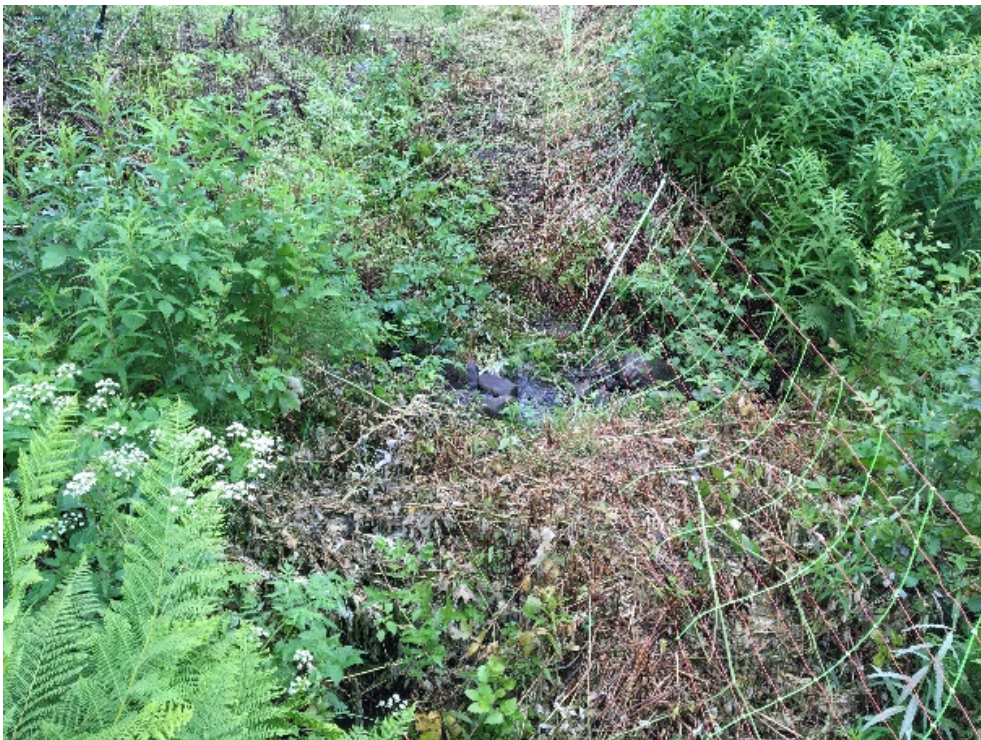
*B 6 Ingen erosjon.*

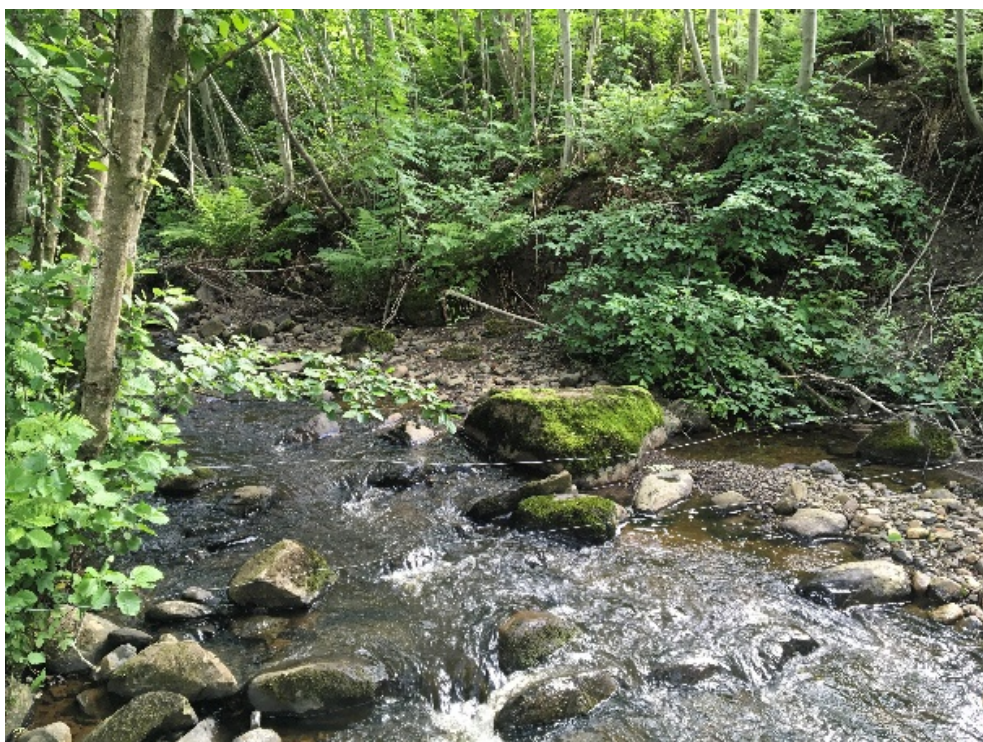
*B 1 Litt erosjon i sideterreng. Stein i bekkebunn.*

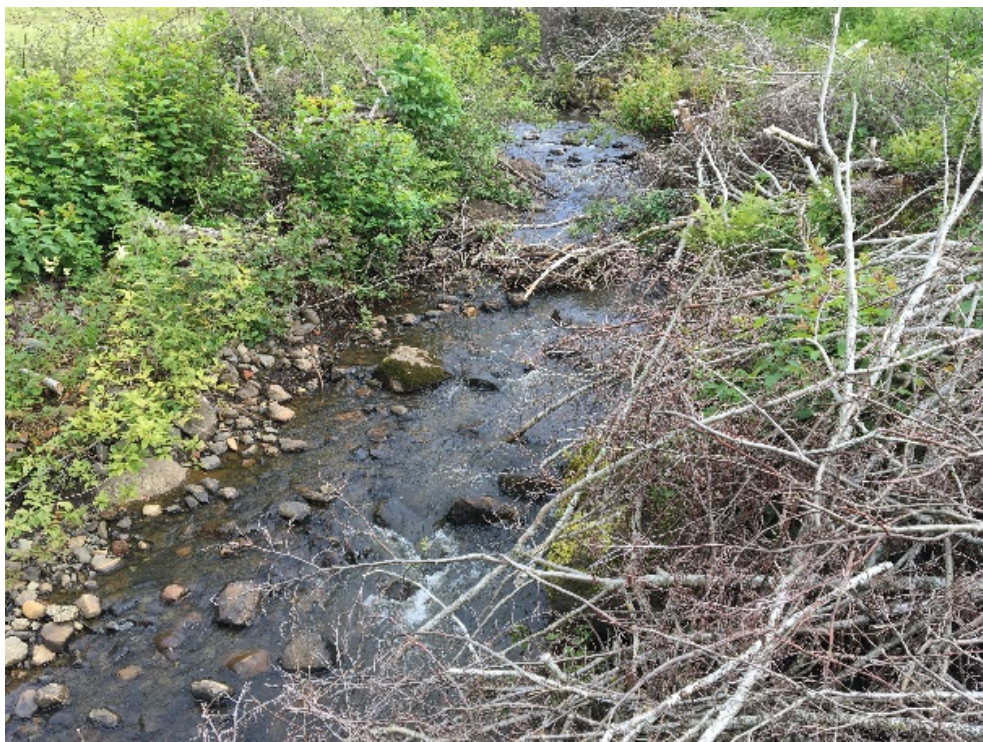
*B 3 Ingen erosjon.*

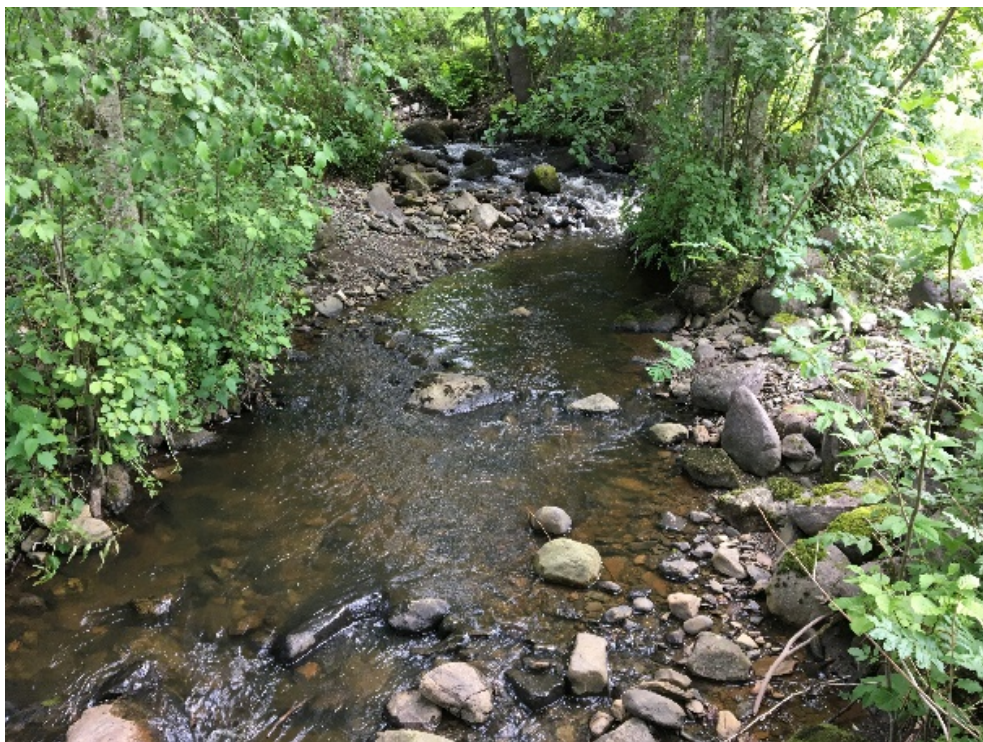
*B 4 Ingen erosjon.*

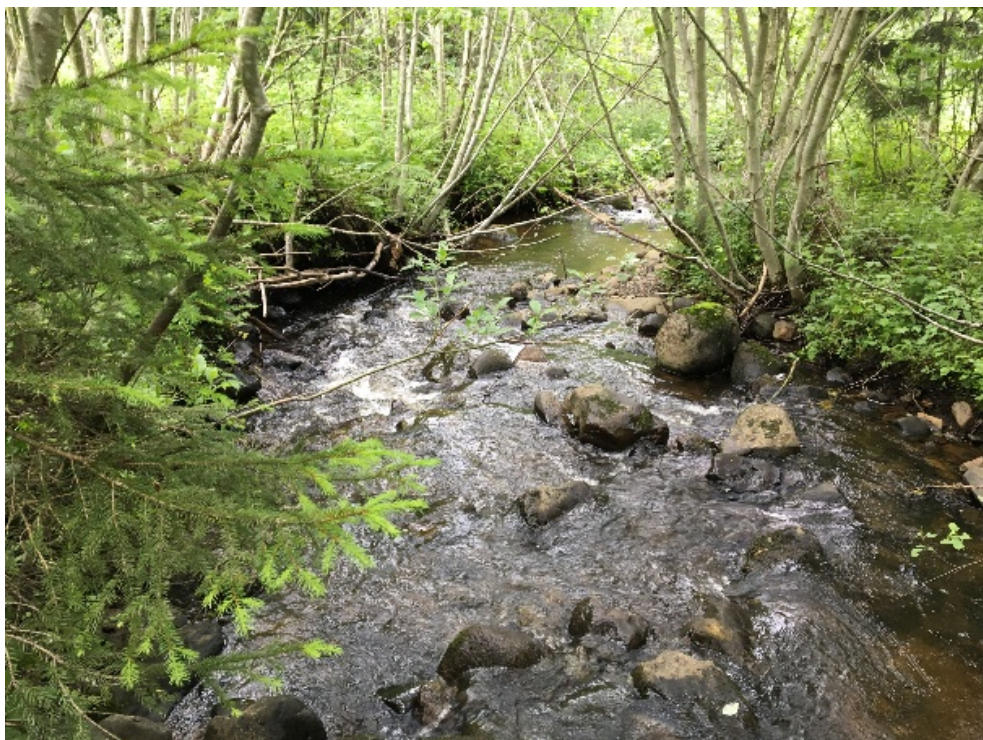
*B 5 Noe graving i sideterreng, men ingen leire (litt erosjon).*

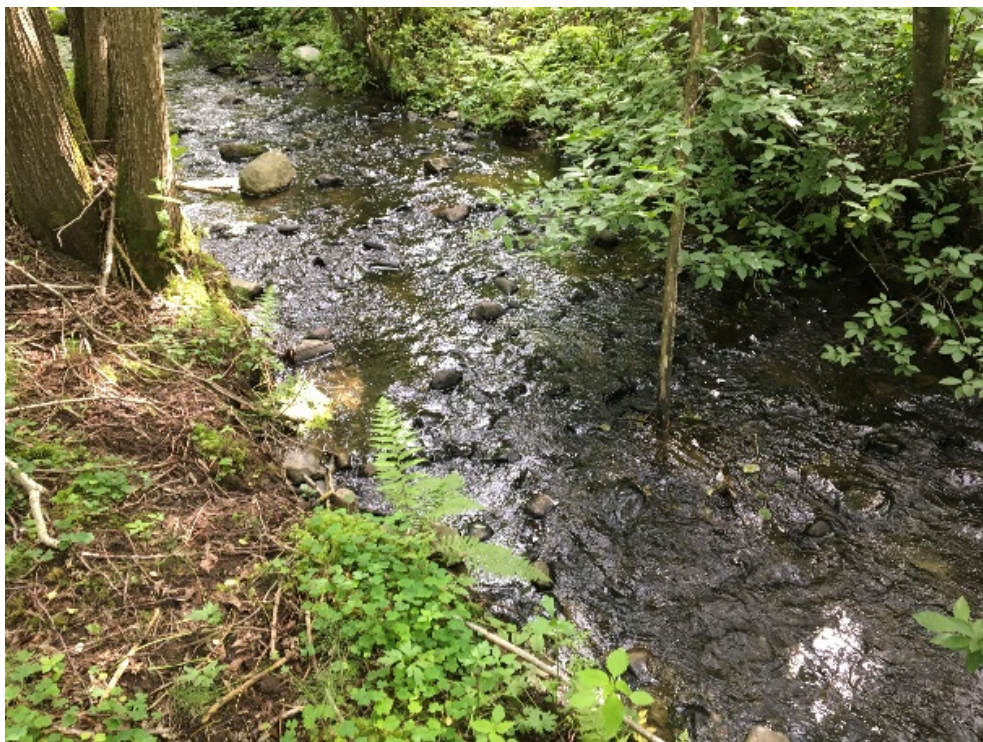
*B 6 Mye stein. Noe sig (ingen erosjon).*

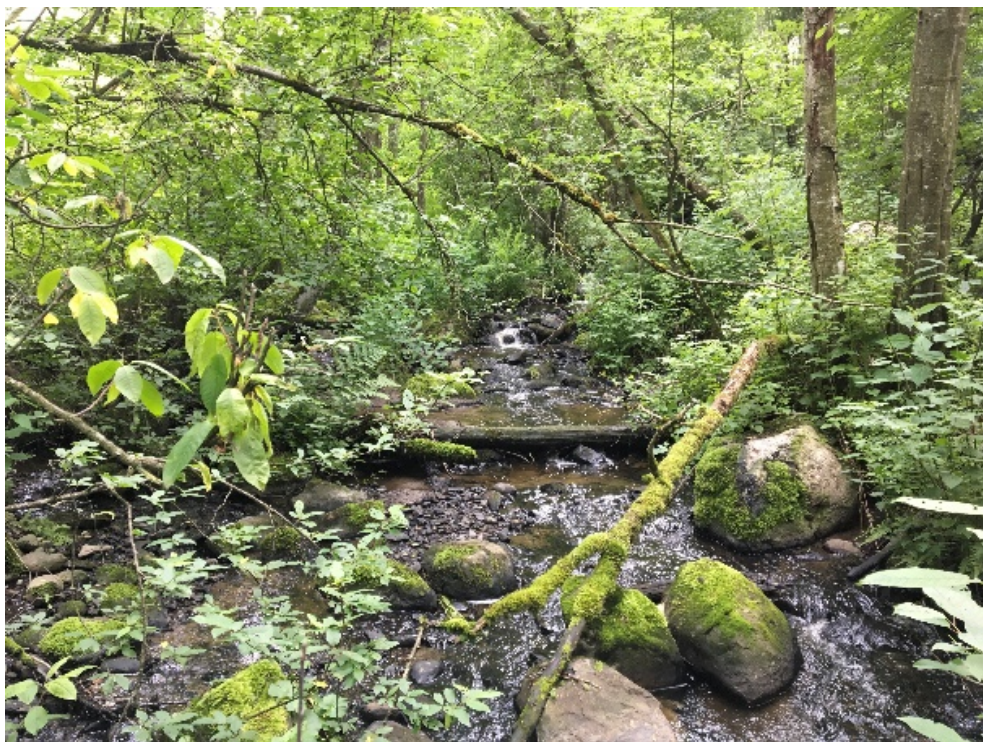
*B 8 Mye stein (ingen erosjon).*

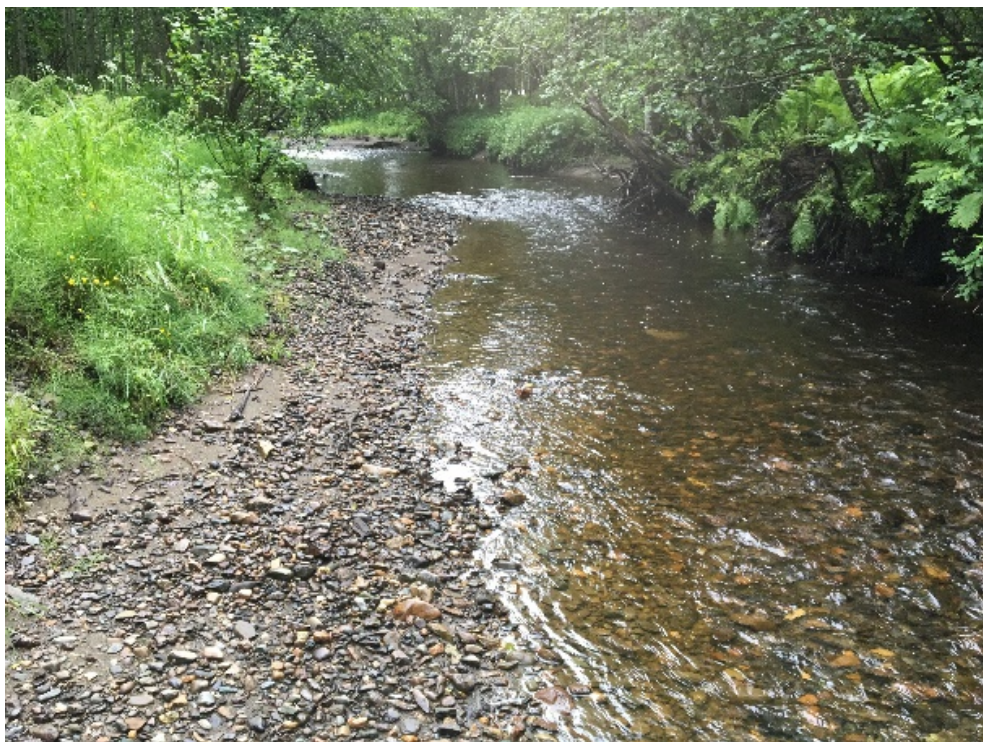
*B 2 Blikk nedover elva (litt erosjon).*

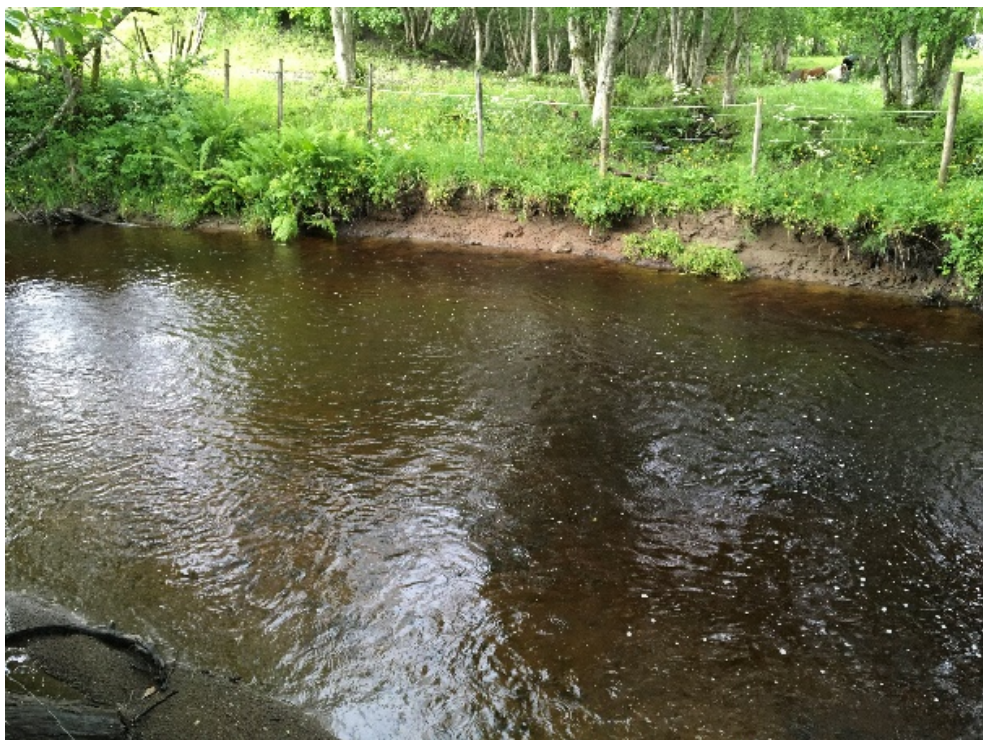
*B 6 Noe graving i sideterreng (litt erosjon).*

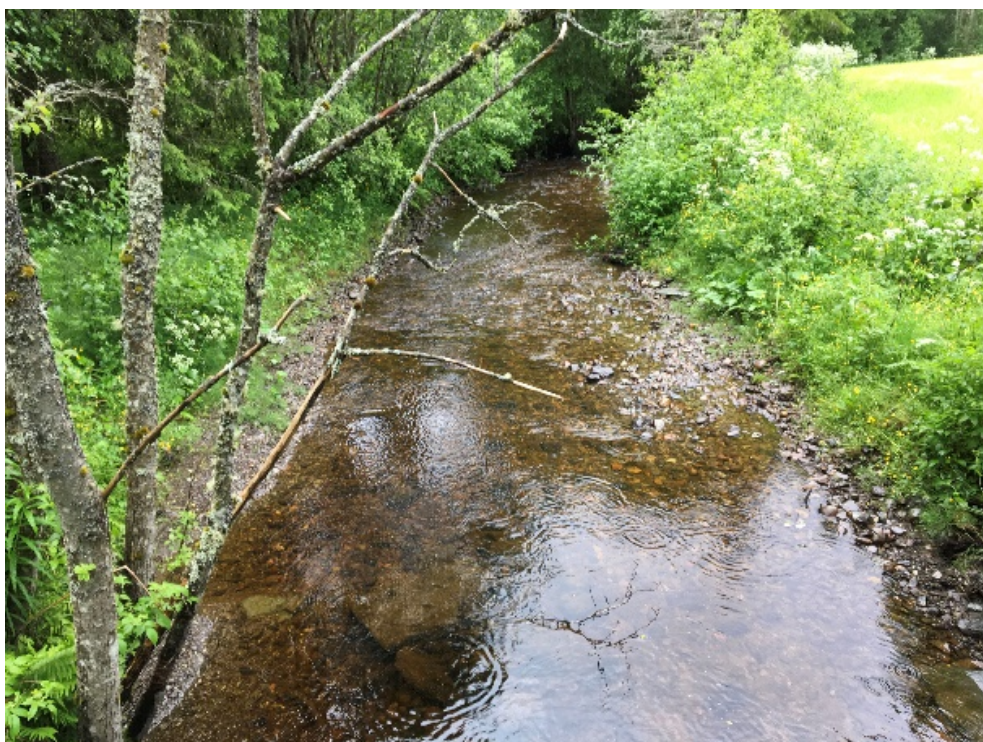
*B 7 Mye stein (litt erosjon).*

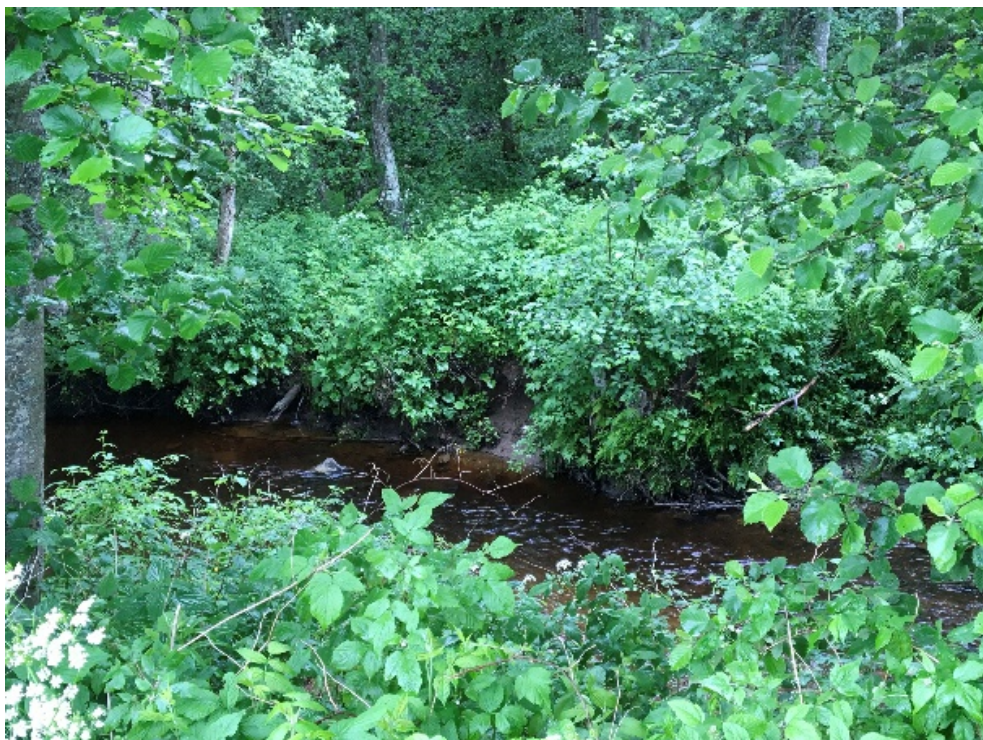
*B 9 Noe graving, punkterosjon (litt erosjon).*

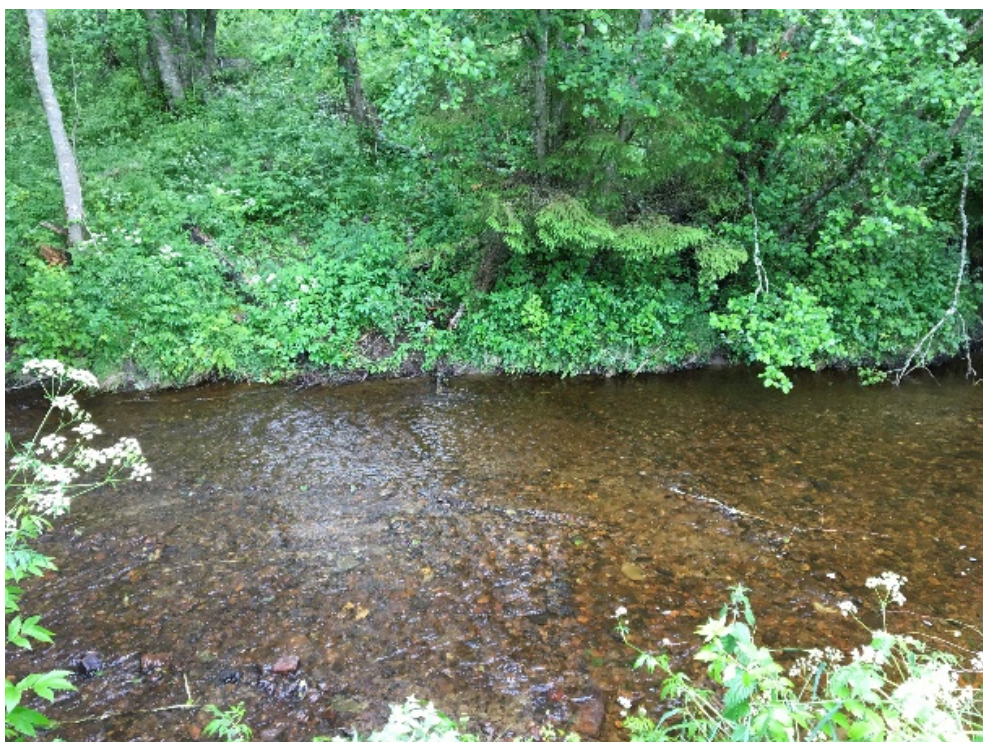
*B 11 Noe sideerosjon.*

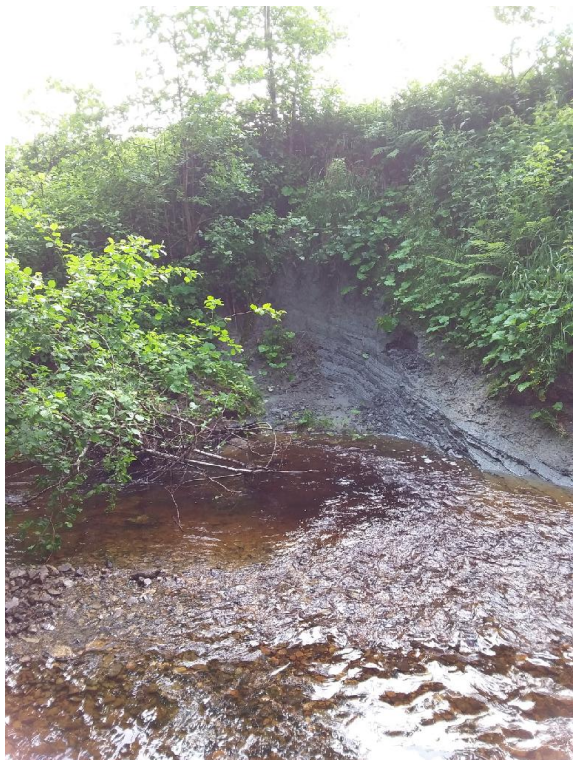
*B 14 Aktiv erosjon. Leirskifer-struktur, antakelig meget fast, overkonsolidert leire.*

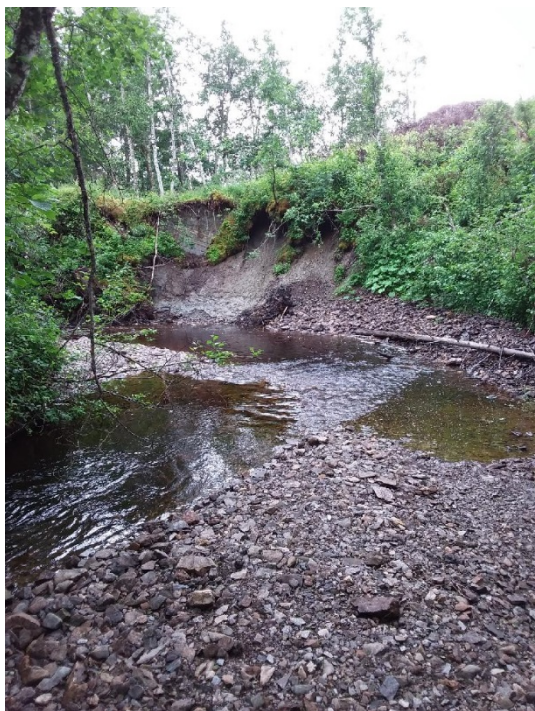
*B 15 Aktiv erosjon.*

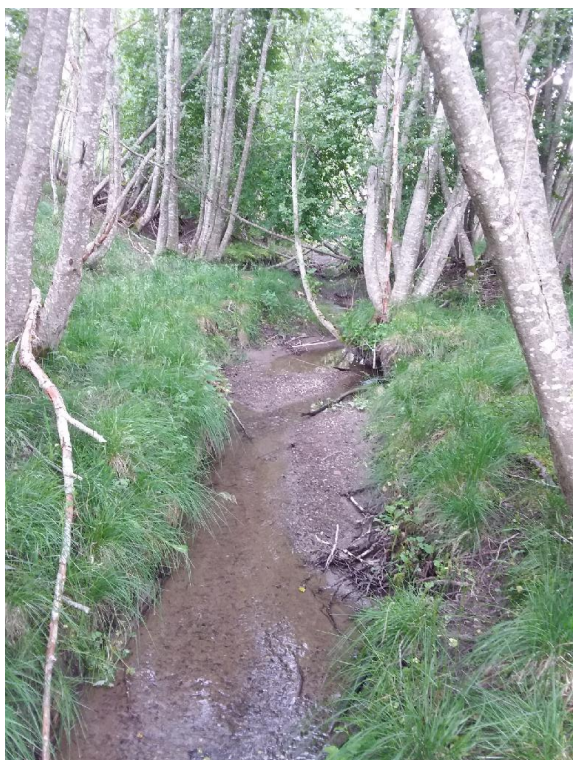
*B 5 Veldig slakt terreng (ingen erosjon).*

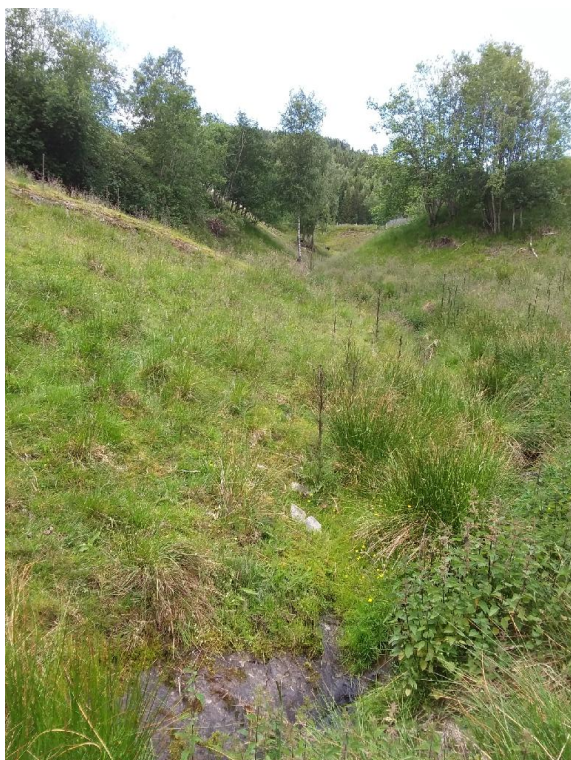
*B 9 Berg i dagen.*
