# **Kvikkleiresoneutredning "light" Trøndelag Faresoner i Levanger og Inderøy kommuner**

DELLEVERANSE 1

DOK.NR. 20170367-02-R  
REV.NR. 1 / 2017-11-15

Prosjekttittel: Kvikkleiresoneutredning "light" Trøndelag - Utlysningsområde I - Deloppdrag A  
Dokumenttittel: Faresoner i Levanger og Inderøy kommuner. Delleveranse 1.  
Dokumentnr.: 20170367-02-R  
Dato: 2017-09-11  
Rev.nr. / Rev.dato: 1 / 2017-11-15

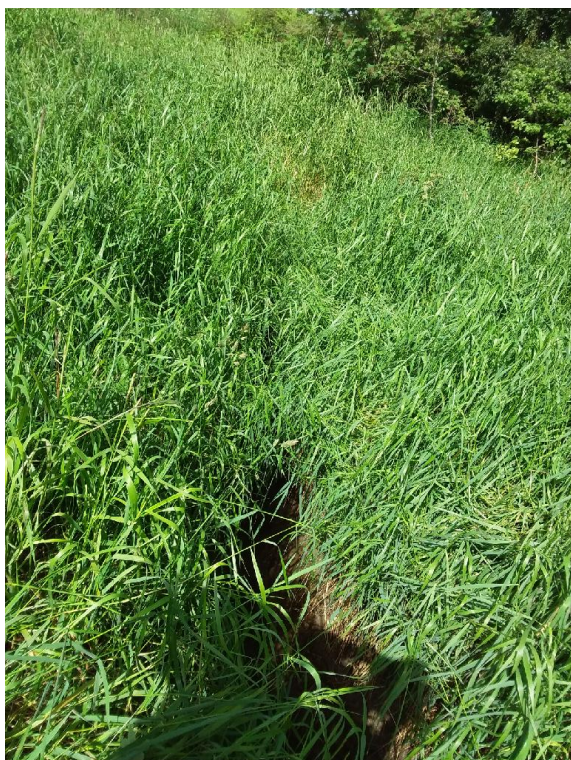
*B 11 Blikk oppover bekken (ingen erosjon).*

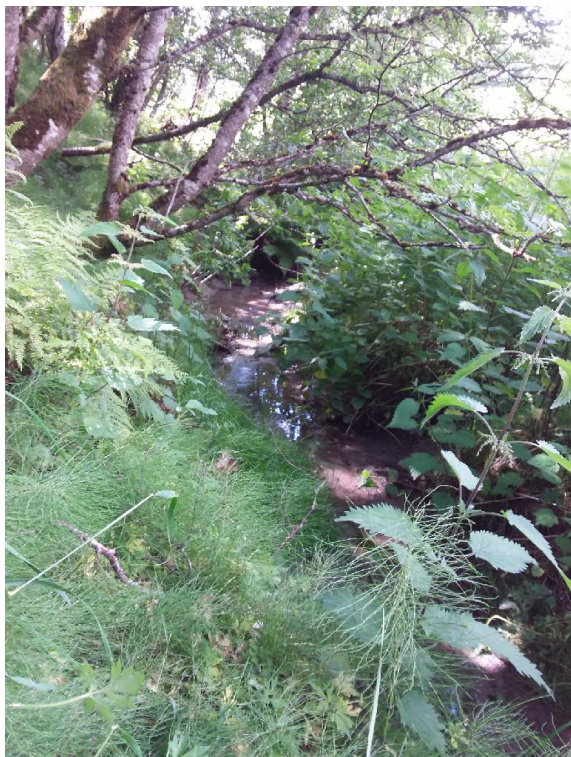
*B 12 Lite erosjon.*

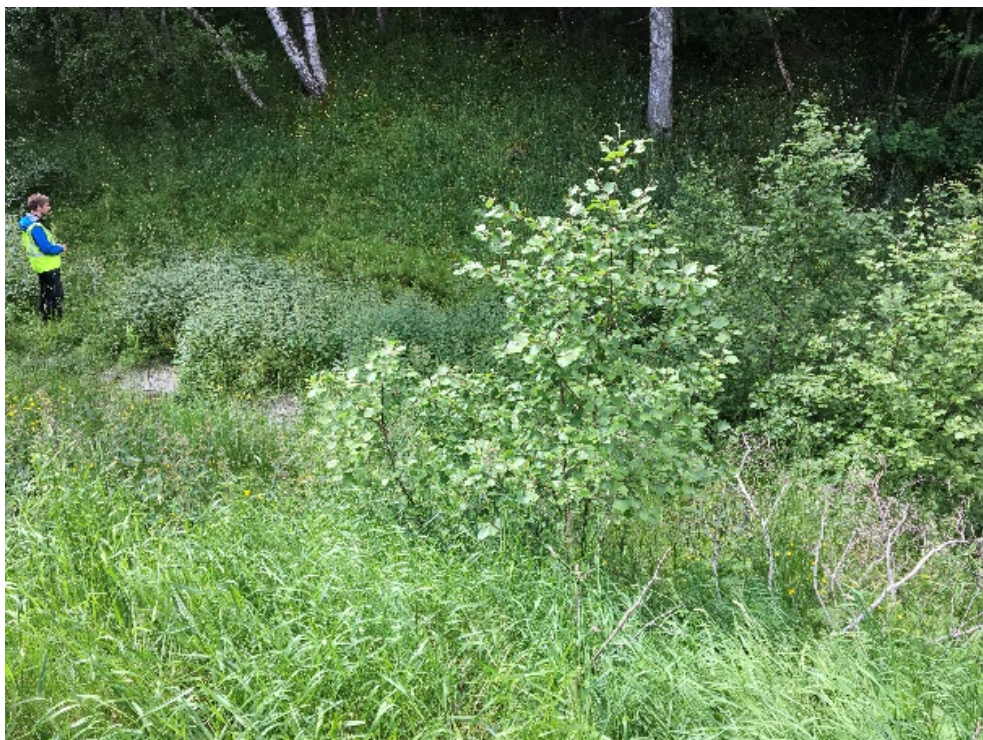
*B 1 Veldig liten bekk (ingen erosjon).*

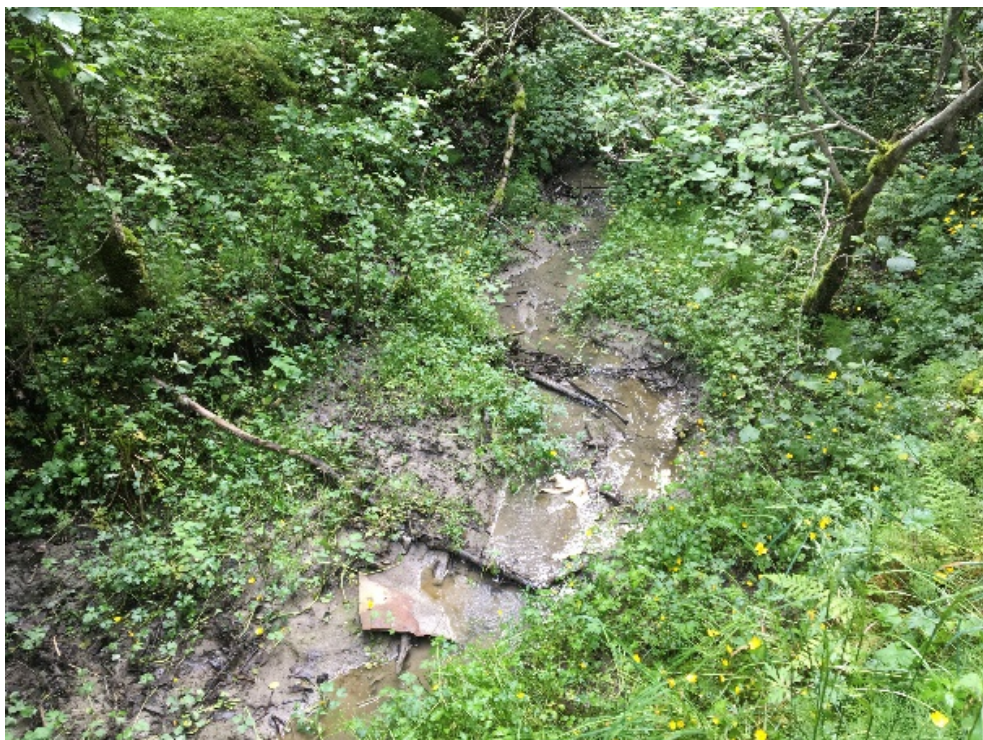
*B 2 Litt erosjon. Bekken eroderer direkte på leire.*

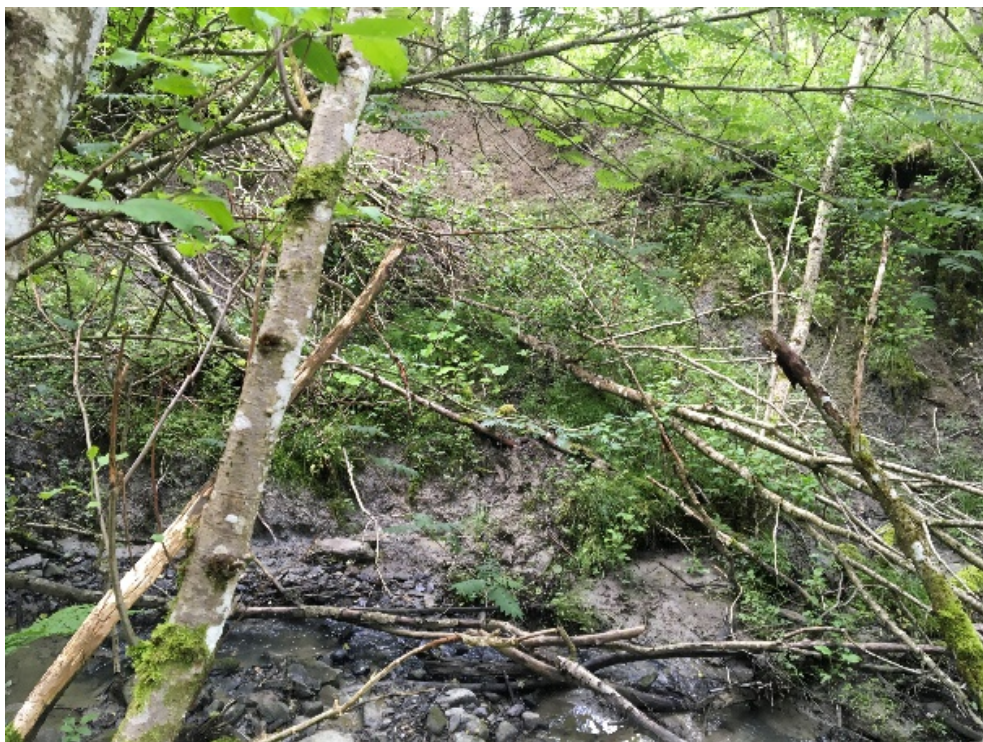
*B 4 Større utglidning på motsatt side av bekken (nabosone 1512 Jønvik) (aktiv erosjon).*

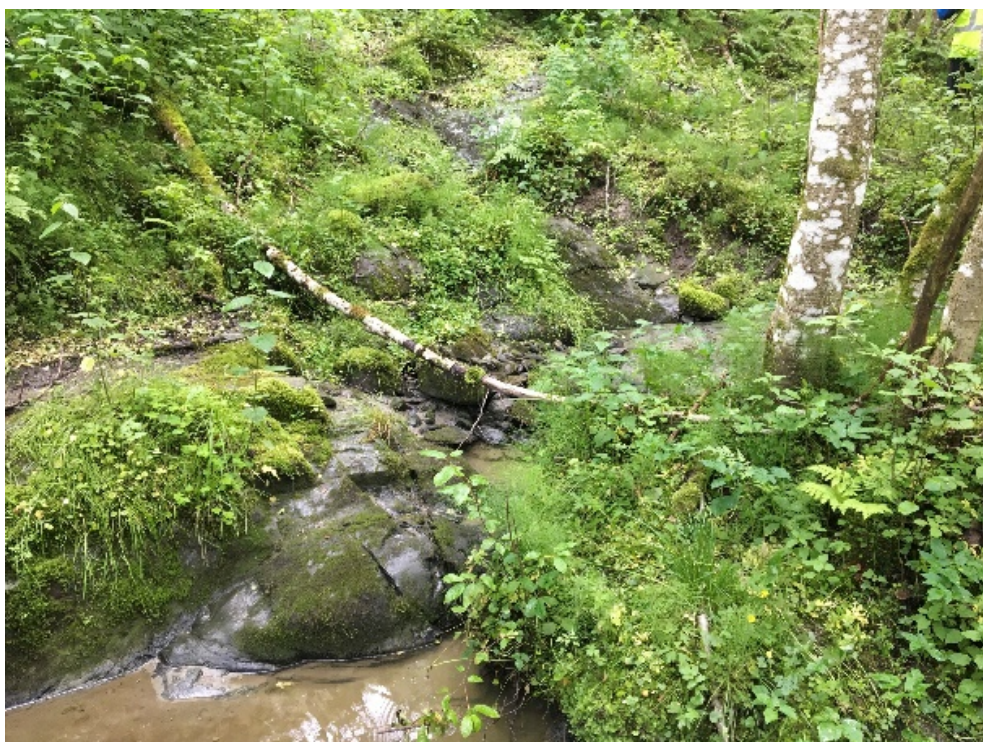
*B 5 Berg i dagen.*

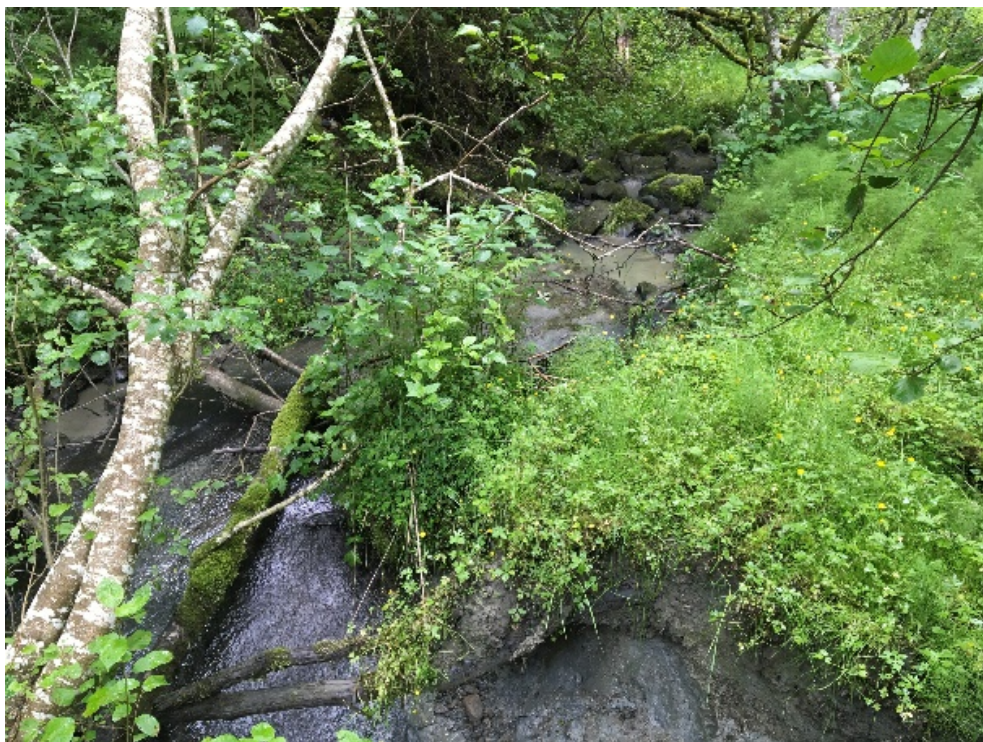
*B 6 Berg i dagen.*

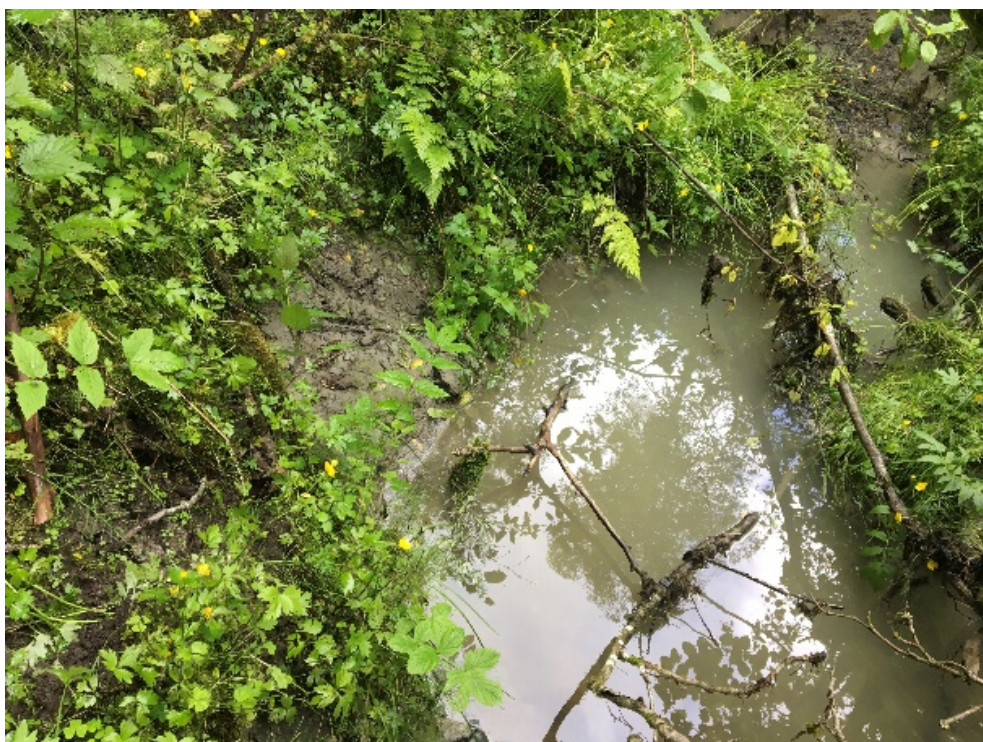
*B 7 Litt erosjon. Leire.*

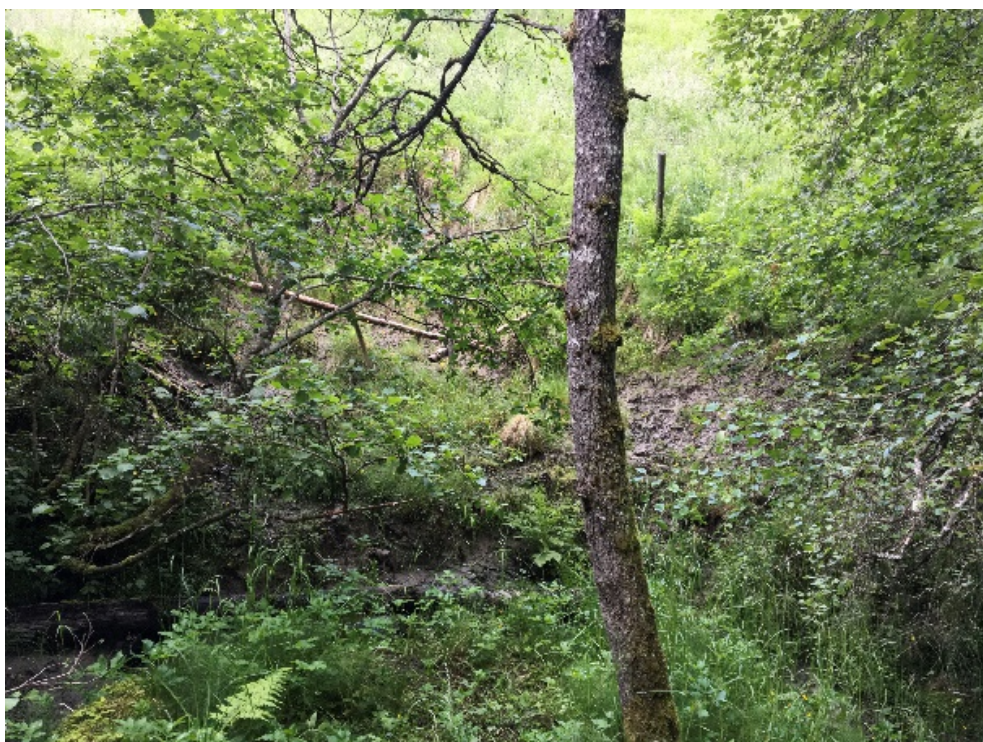
*B 8 Større utglidning på motsatt side av bekken (nabosone 1512 Jønvik) (aktiv erosjon).*

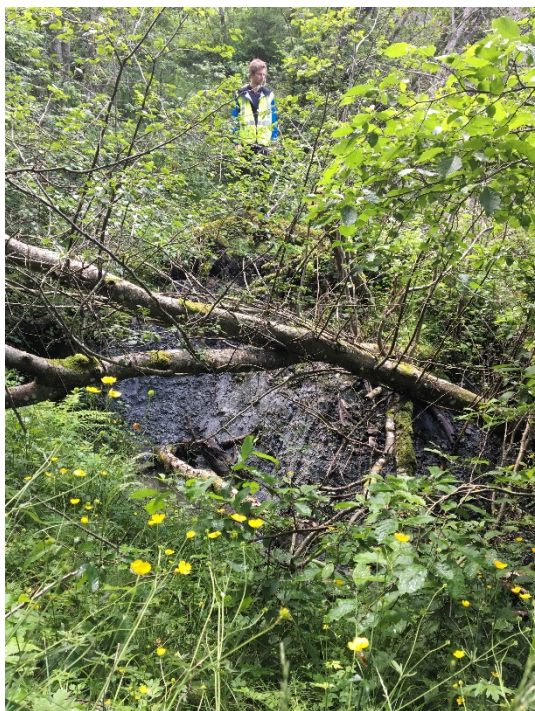
*B 9 Større utglidning på motsatt side av bekken (nabosone 1512 Jønvik) (aktiv erosjon).*

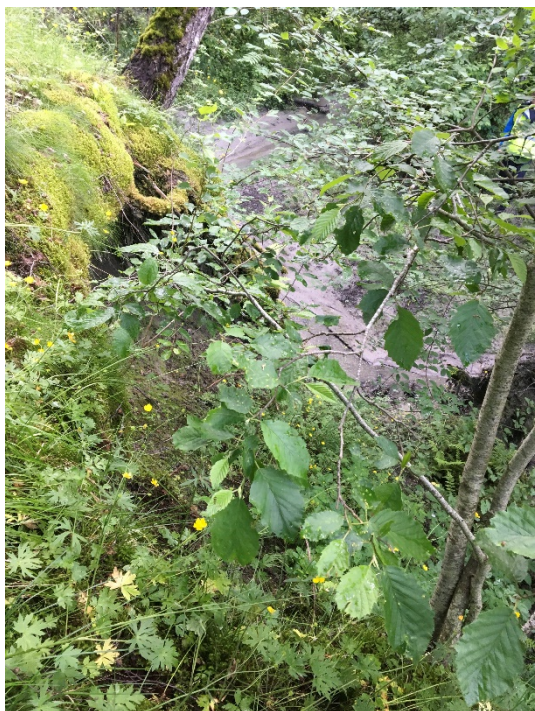
*B 10 Større utglidning (aktiv erosjon).*

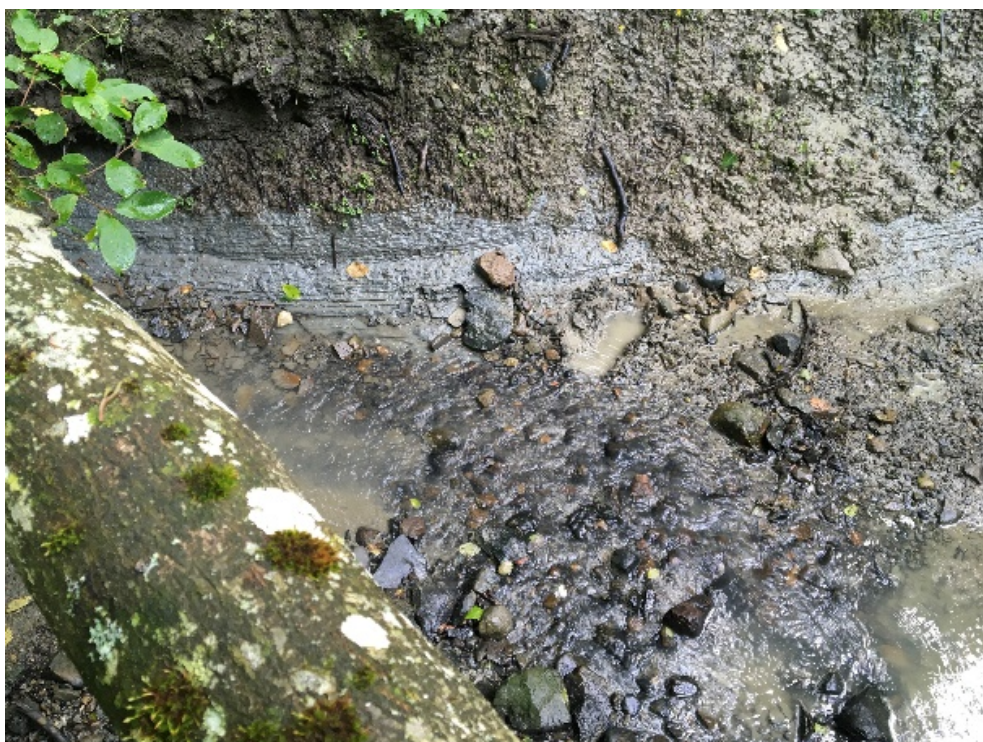
*B 11 Noe erosjon. Leire.*

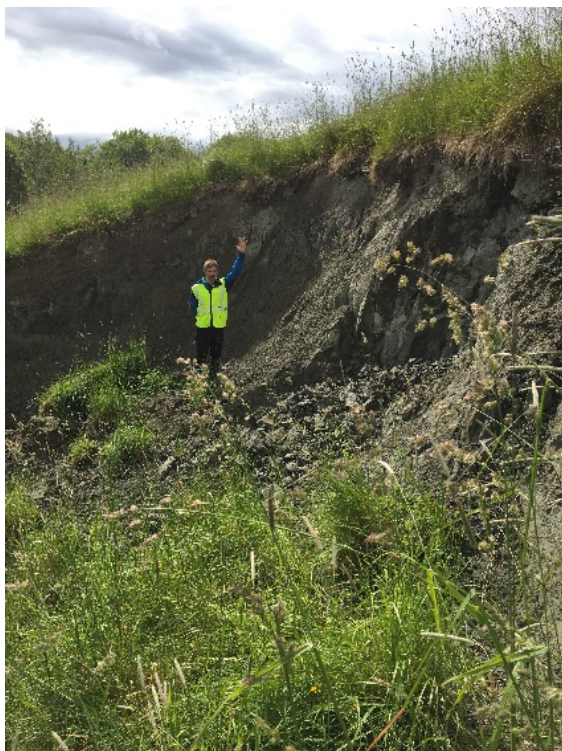
*B 16 Stor utglidning på motsatt side av bekken (nabosone 1512 Jønvik) (1). Raser hele tiden ifølge eier på Vesterhus gård (aktiv erosjon).*

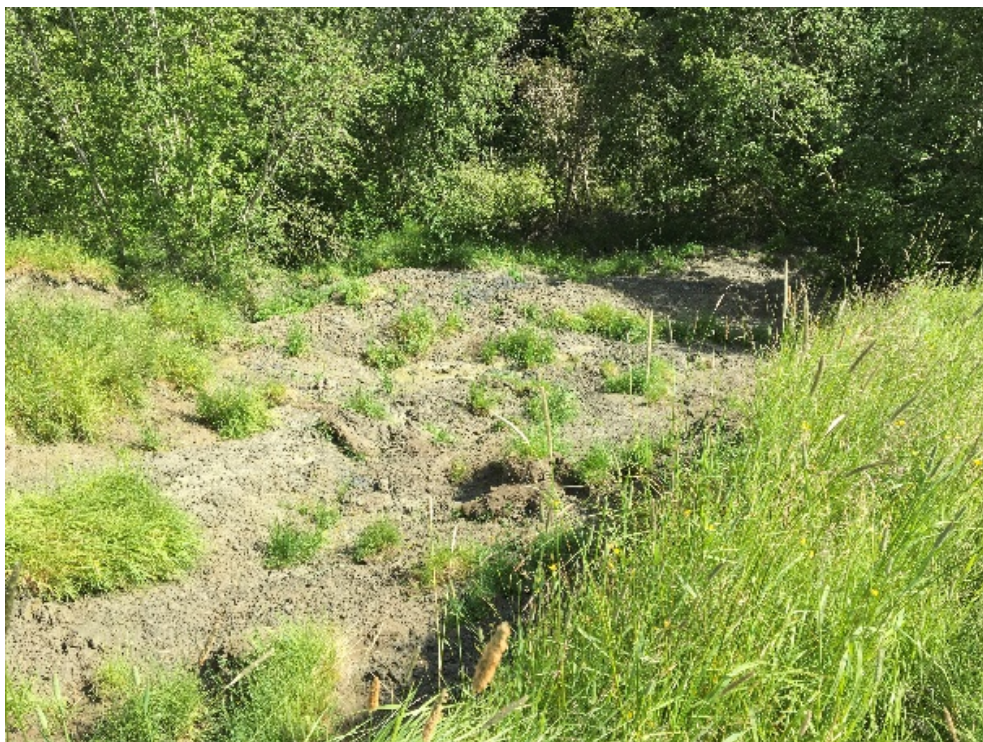
*B 17 Stor utglidning på motsatt side av bekken (nabosone 1512 Jønvik) (2) (aktiv erosjon).*

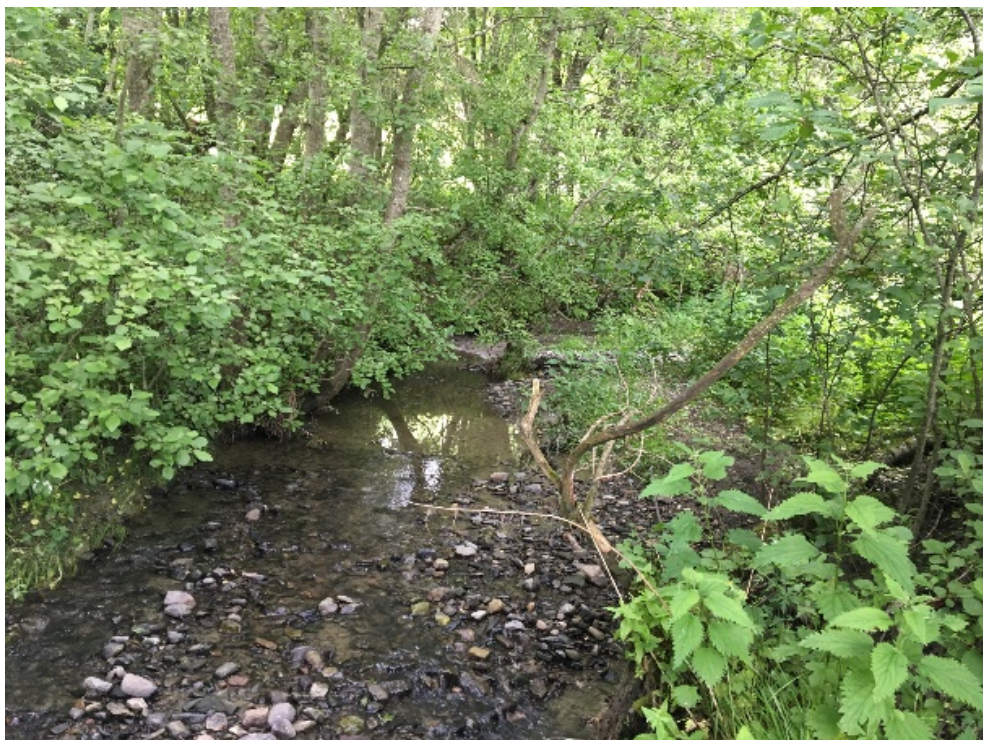
*B 1 Mye stein i bekkeløpet (ingen erosjon).*

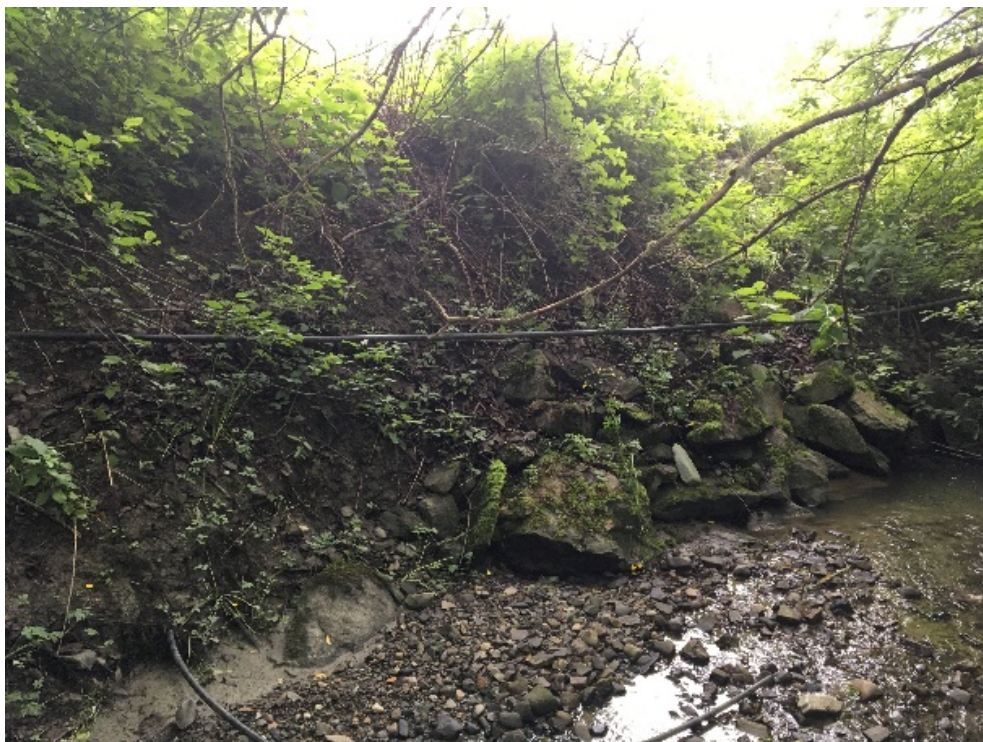
*B 2 Erosjonssikring langs åkeren (ingen erosjon).*

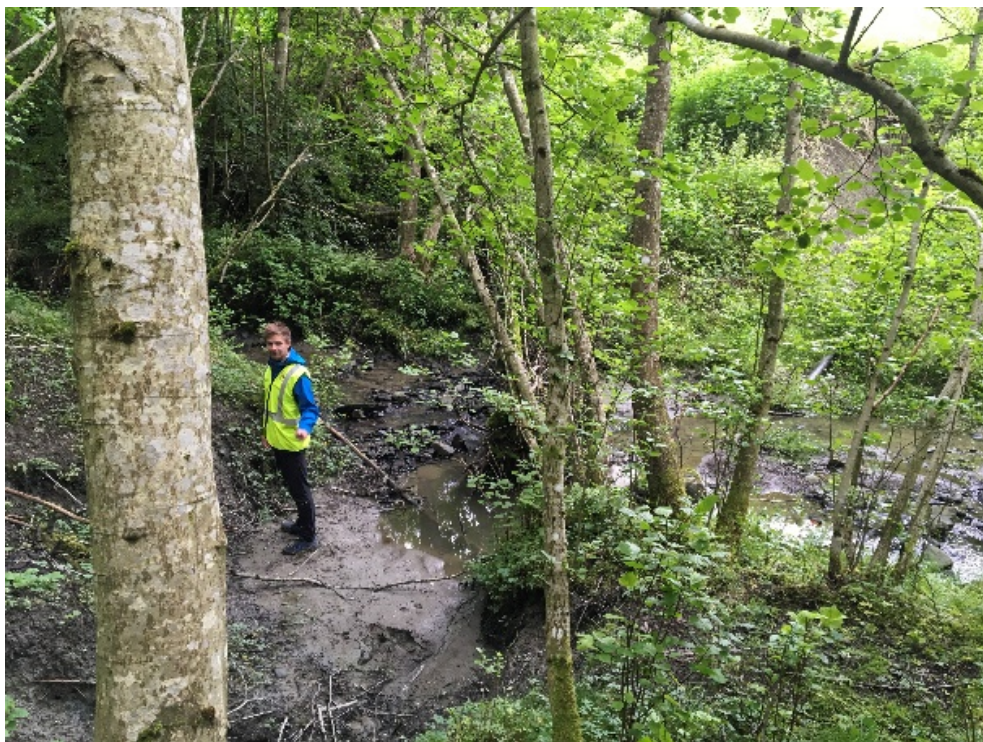
*B 8 Sidebekk fra utenfor sonen munner ut i bekken. Nylig avsatt leire (ingen erosjon).*

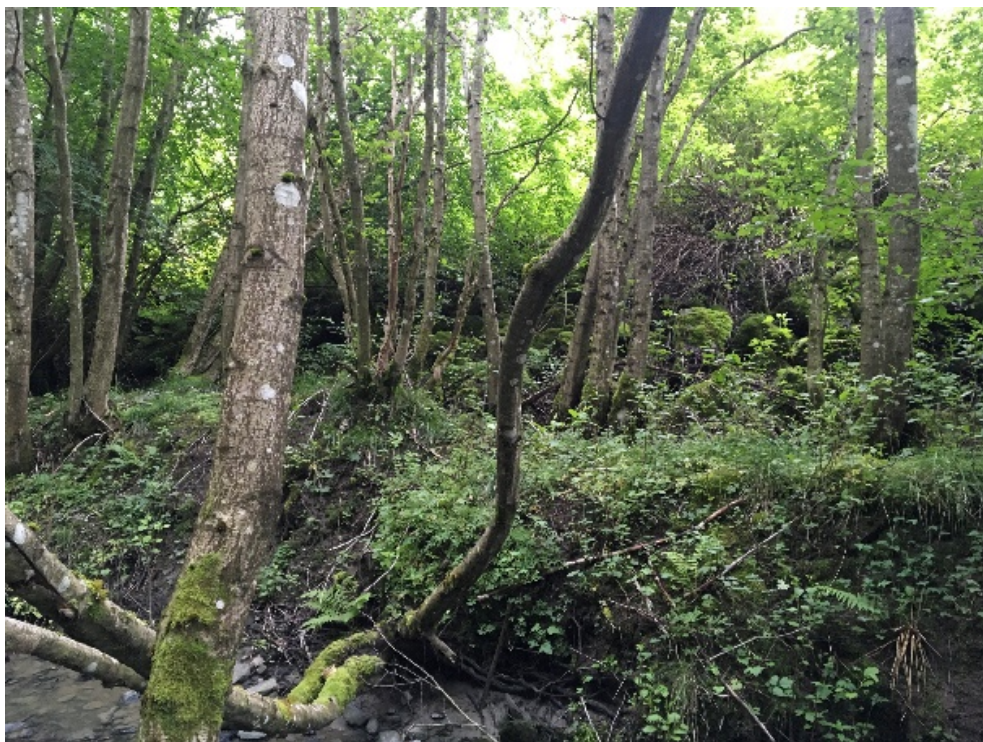
*B 9 Stor utglidning. Fylt opp med stein bak (aktiv erosjon).*

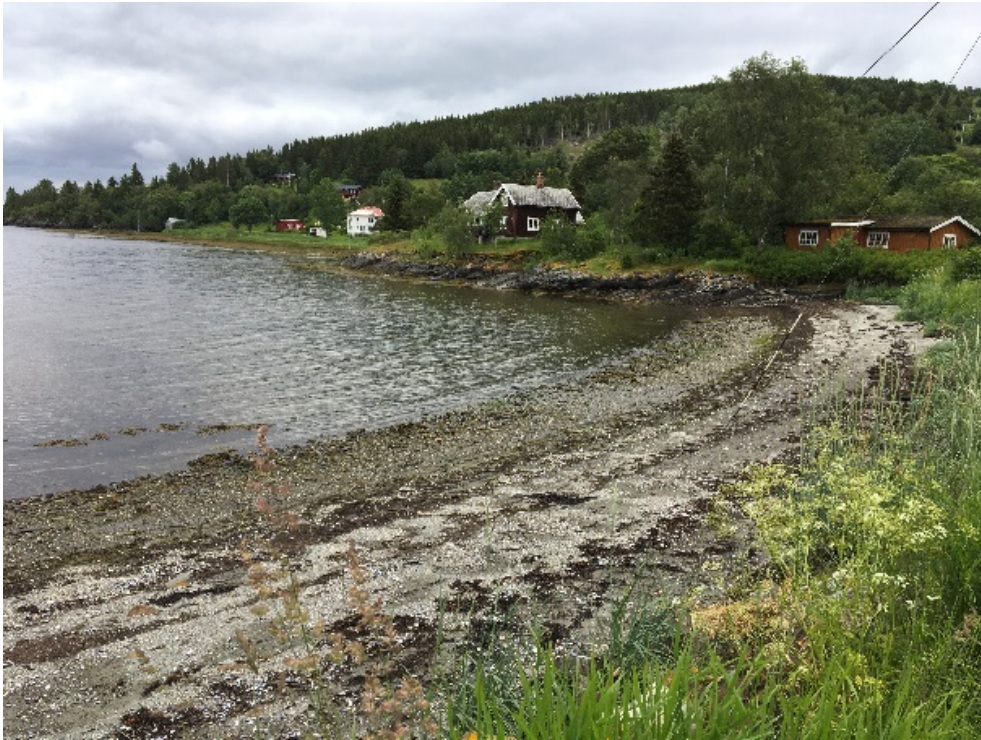
*B 17 Strandsonen.*

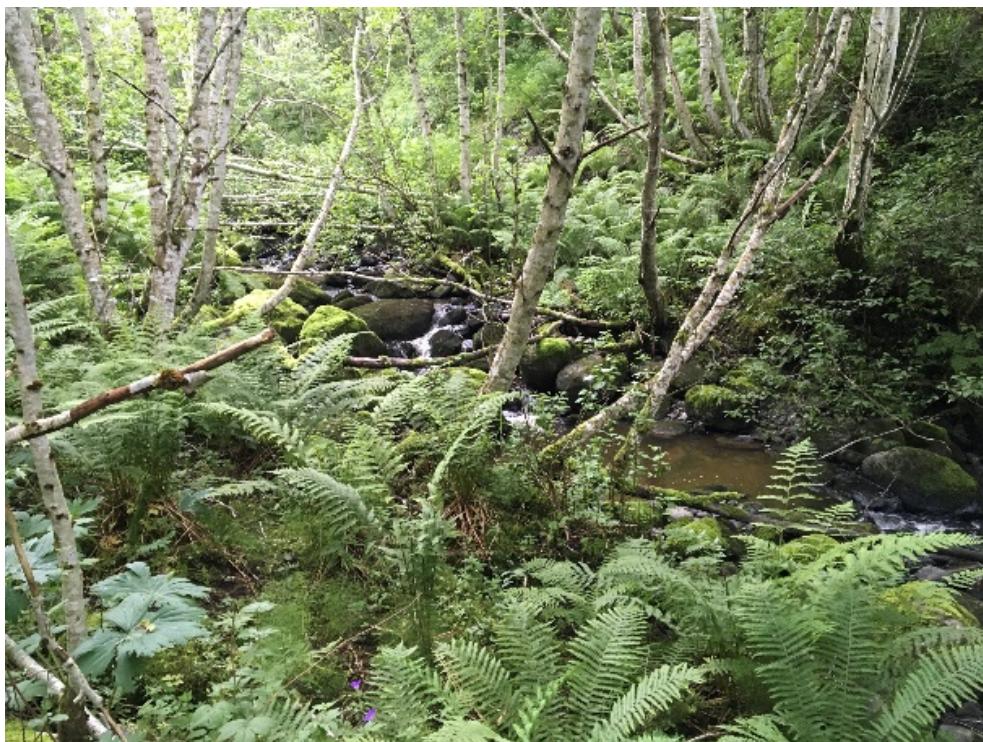
*B 3 Mye stein (ingen erosjon).*

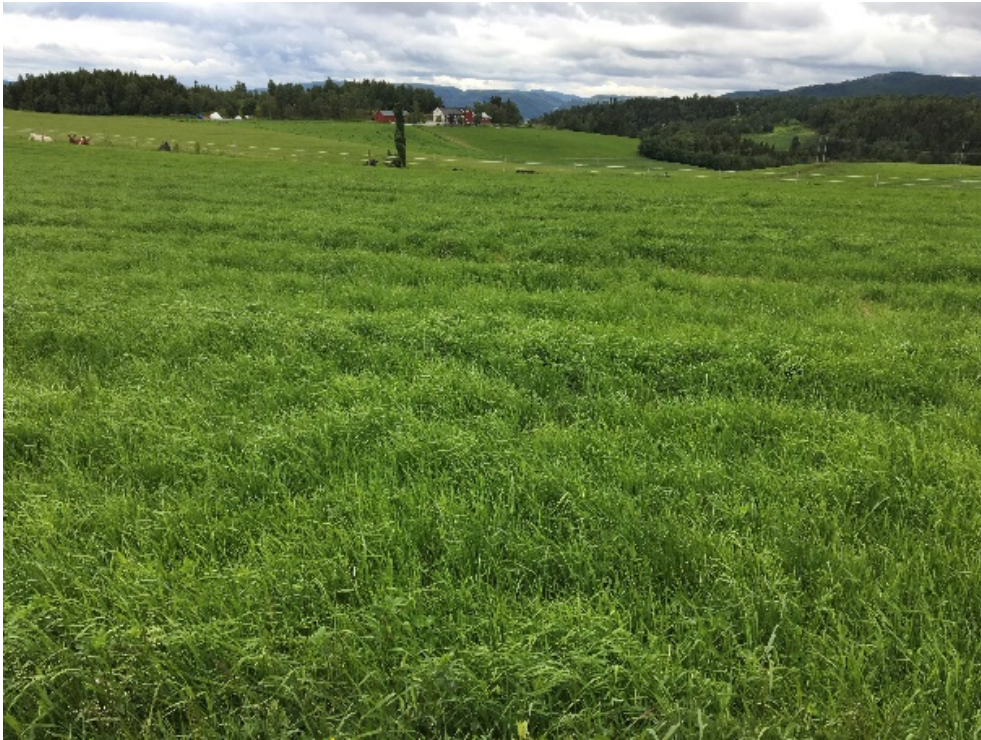
*B 5 Jordbruksplanert. Blikk fra Fårsbakkan.*
