Norges
vassdrags- og
energidirektorat

Klassifisering av kvikkleiresoner

Grong - Rapport I

- Sonene sør for Grong sentrum

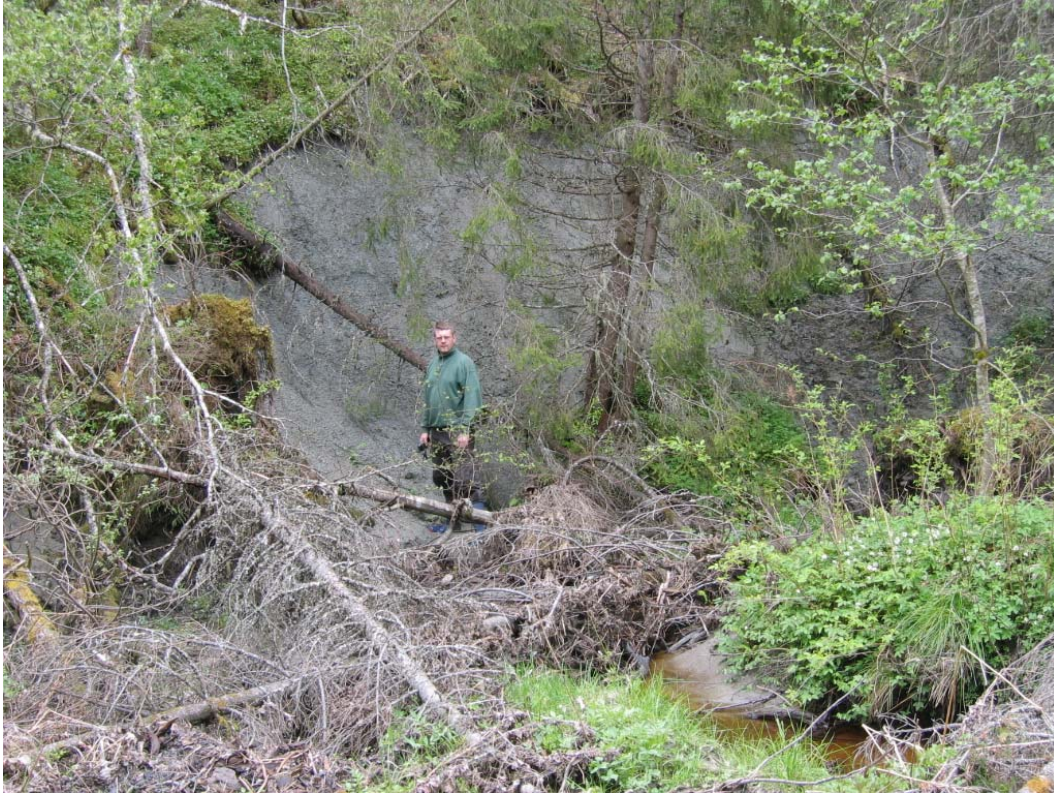
Bilde 7: Anders Bjordal og aktiv erosjon

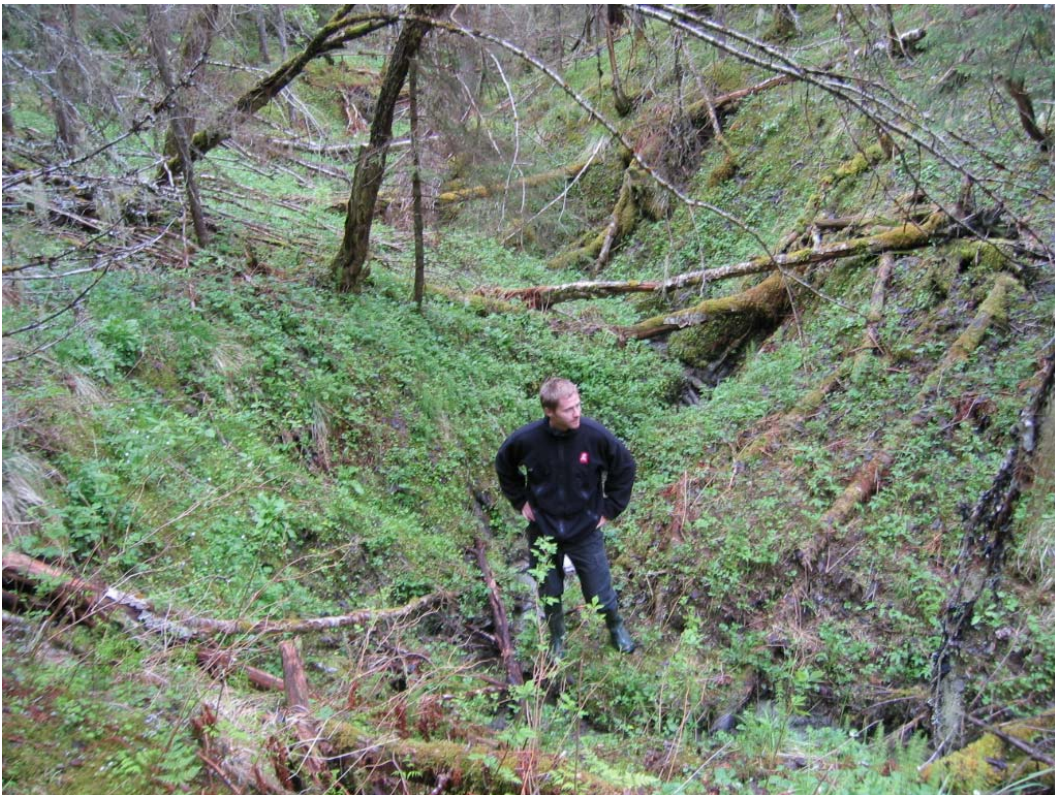
Bilde 10: Geir B Hagen omringet av aktiv erosjon

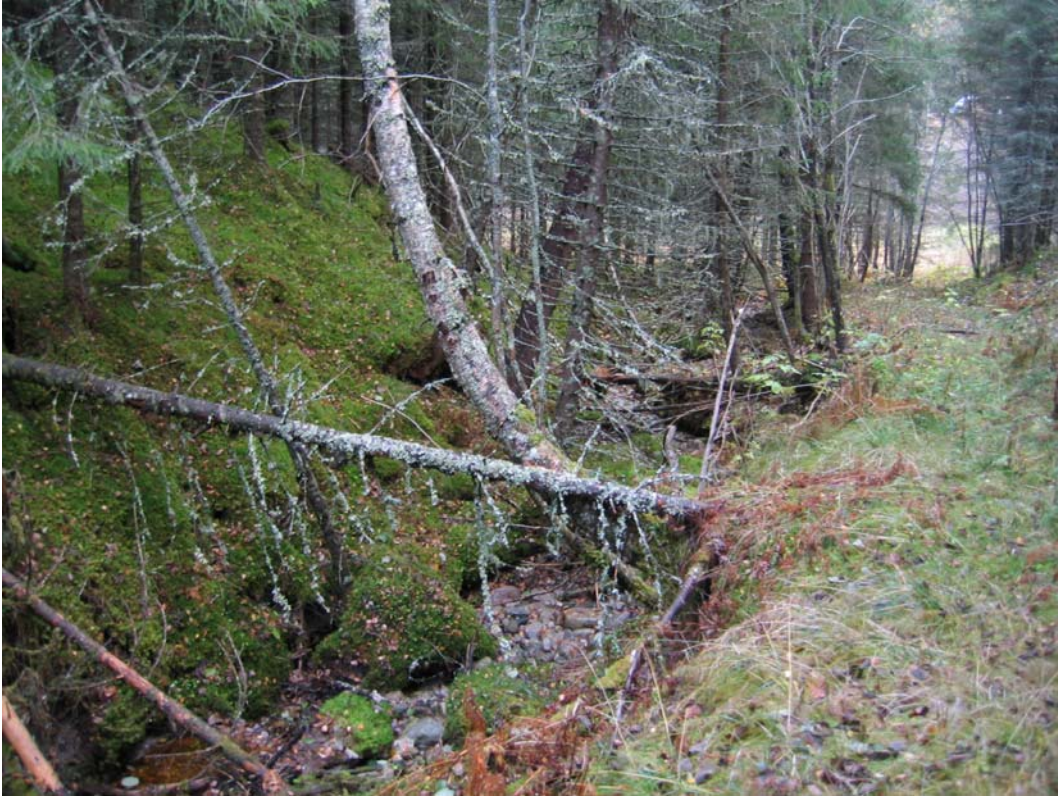
Faktor	Observasjon/beskrivelse	Kategori (sett x)	
Erosjon	Bekk 1: Det pågår noe erosjon i bekken som har ført til en bunnsenkning på 0,5-1,0 m. Se bilde 1 og 2. Ikke synlig leire i bekken.	Aktiv	
		Noe	X
	Litt		
	Ingen		
Inngrep	Jernbanefylling vest i sonen.	Stort	X
		Noe	
		Lite	
		Ingen	
Flombølge/ oppdemming	Jernbane og vei er truet ved oppdemming/flombølge.	Alvorlig	
		Middels	
		Liten	X
		Ingen	
Andre forhold

Bilde 3: Noe erosjon
