Norges
vassdrags- og
energidirektorat

Ferdigrappport for NVEs sikringstiltak i Sunndalsbekken, Finnmyrbekken på strekning P470-P680, Osbekken, Sidebekk S1, Avlasting I og II. Sikringsarbeidene ble utført i perioden oktober 2009 - 2016.

Rapport

Plandato: 7.7.2017	Saksnr.: 200707163
Saksbeh: Geir B. Hagen	Vassdragsnr.: 123
Kommune: Klæbu	NVE Region Midt-Norge
Fylke: Sør-Trøndelag	Vestre Rosten 81, 7075 TILLER
Inngrepsnr.: 10461	Tlf.: 22959900 Faks: 72 89 65 51

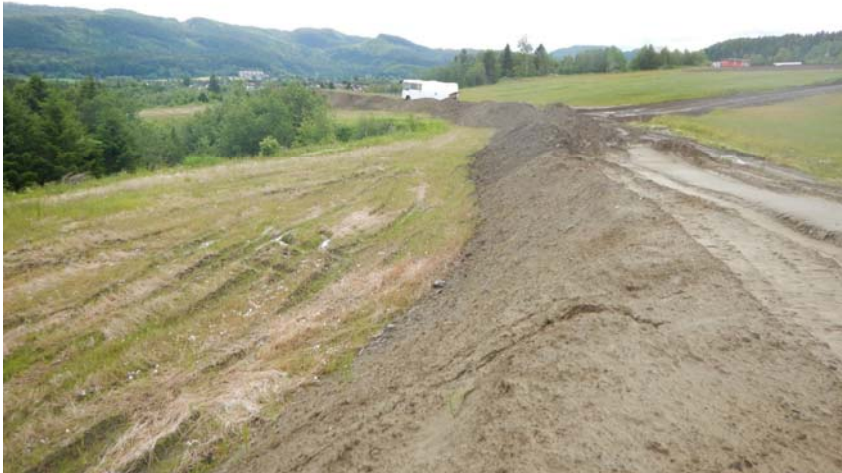
NVEs arbeider med massekjøring ved avlasting I og II er ferdig. Områdene er avlastet til prosjektert nivå og nødvendig jordlag er tilbakeført som planlagt. Ved avlasting II ligger fremdeles anleggsveien som går gjennom området. Denne skal benyttes av Ramlo i forbindelse med reguleringsarbeidene. NVE har lagt opp jorddranker som skal tilbakeføres når anleggsveien fjernes.

Figur 4: Jorddranker langs anleggsveien gjennom avlasting I

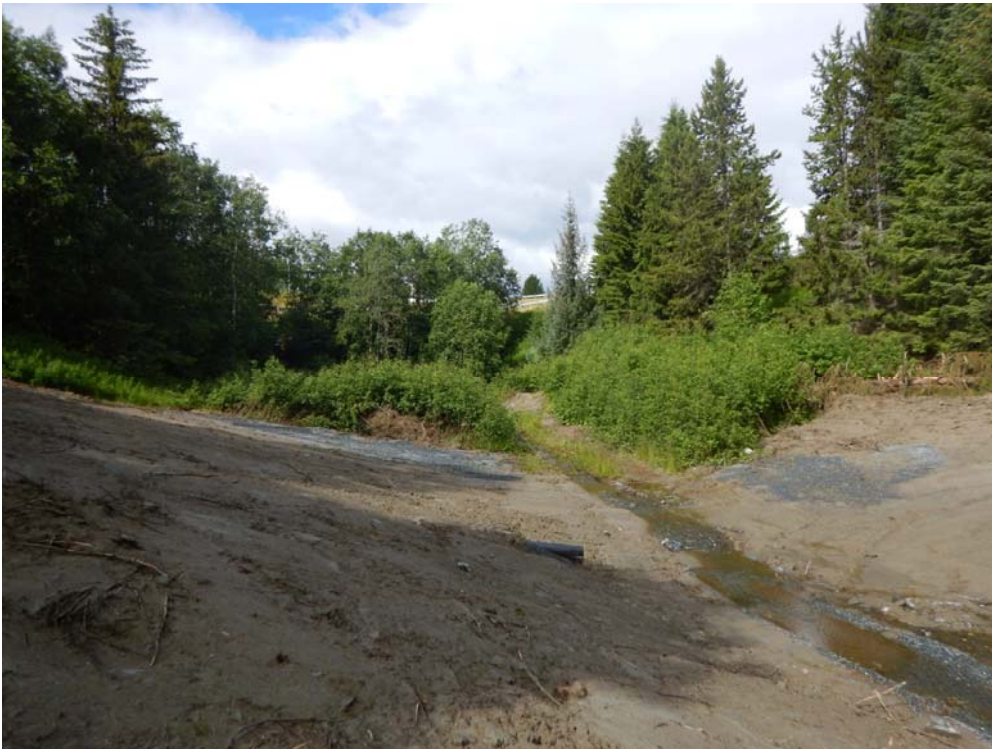
Figur 8: Øvre ende av Sunndalsbekken (P0)

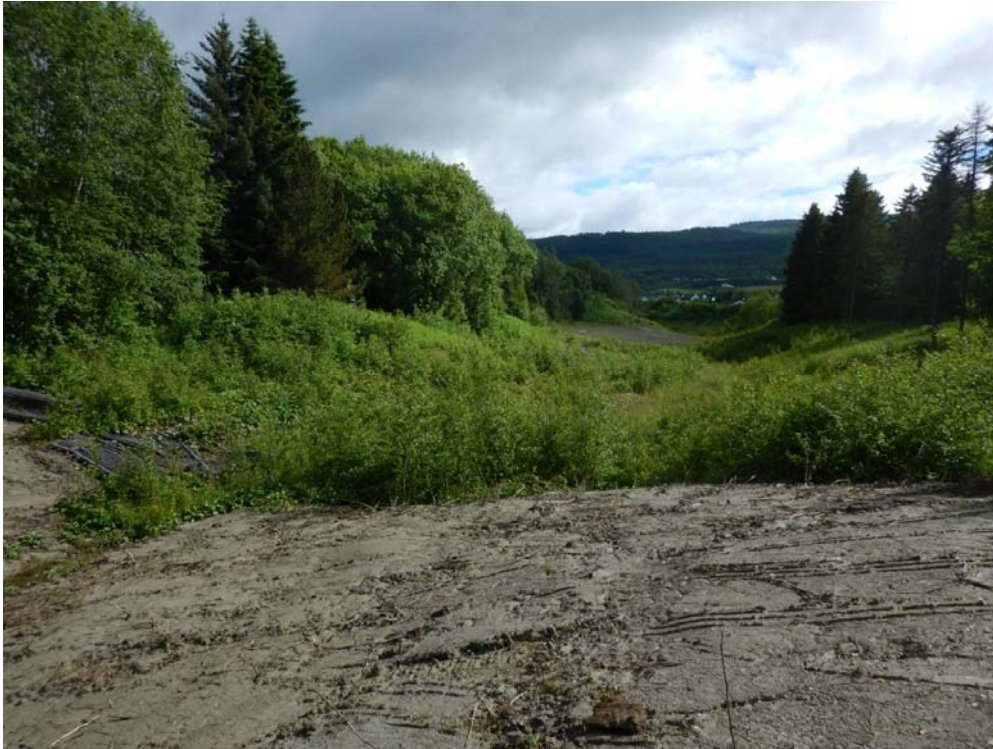
Figur 9: Nedover Sunndalsbekken fra P50

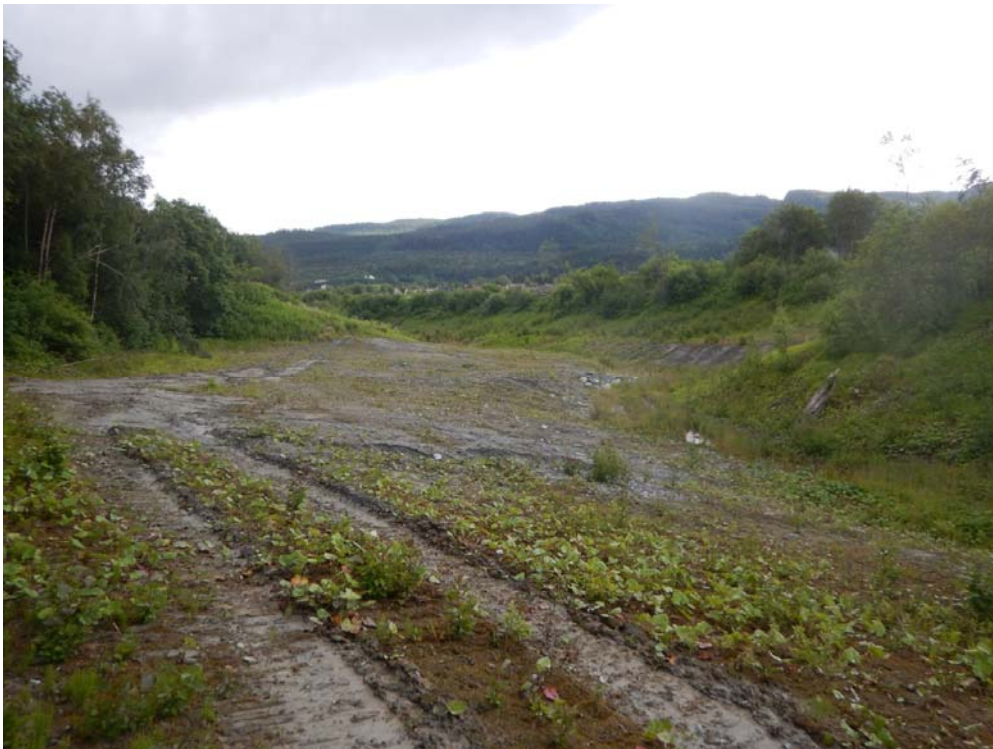
Figur 10: Nedover Sunndalsbekken fra P150

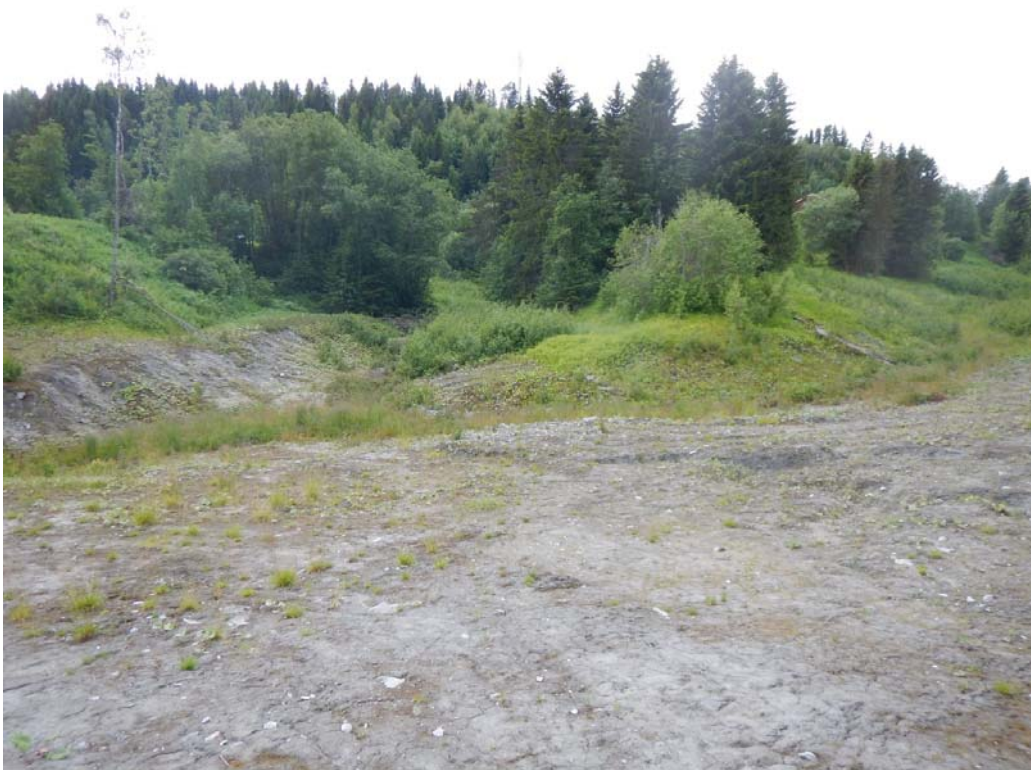
Figur 11: Samløp Sunndalsbekken og sideløp ved P220

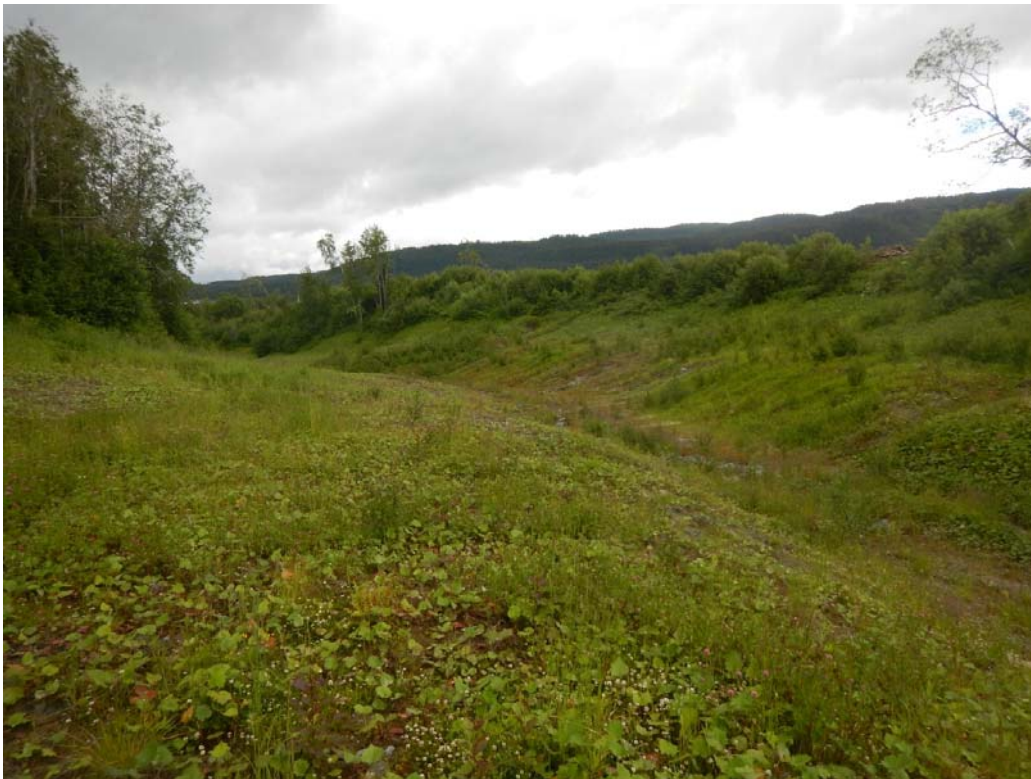
Figur 12: Nedover Sunndalsbekken fra P250

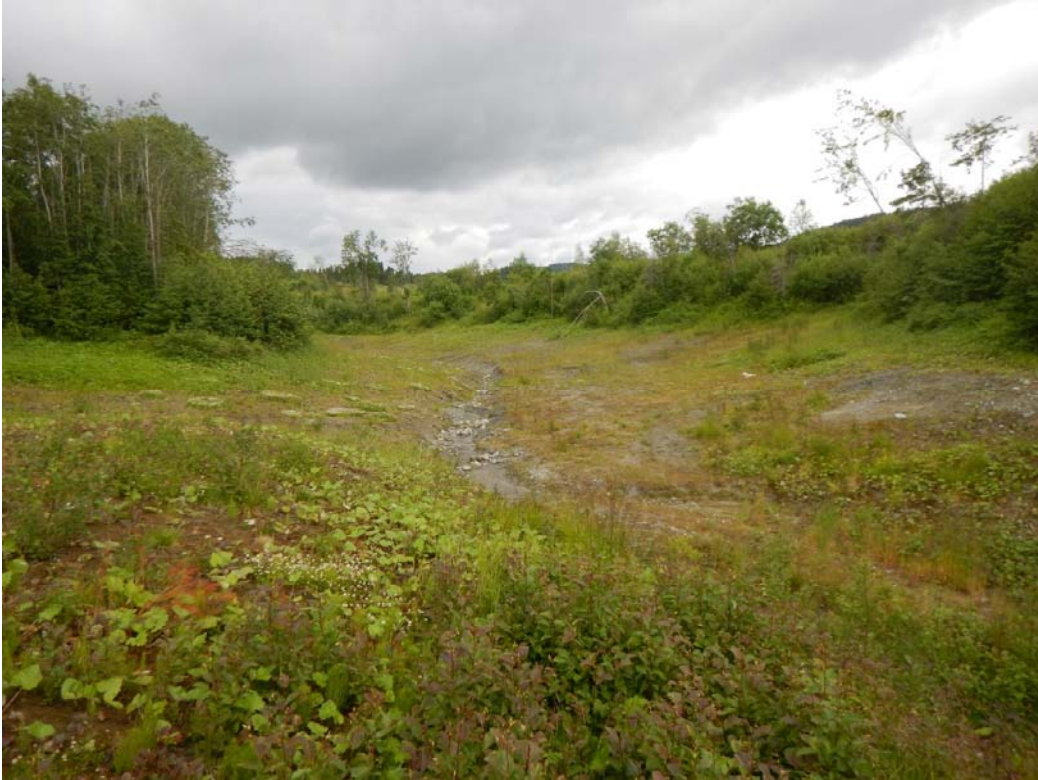
Figur 13: Nedover Sunndalsbekken fra P300

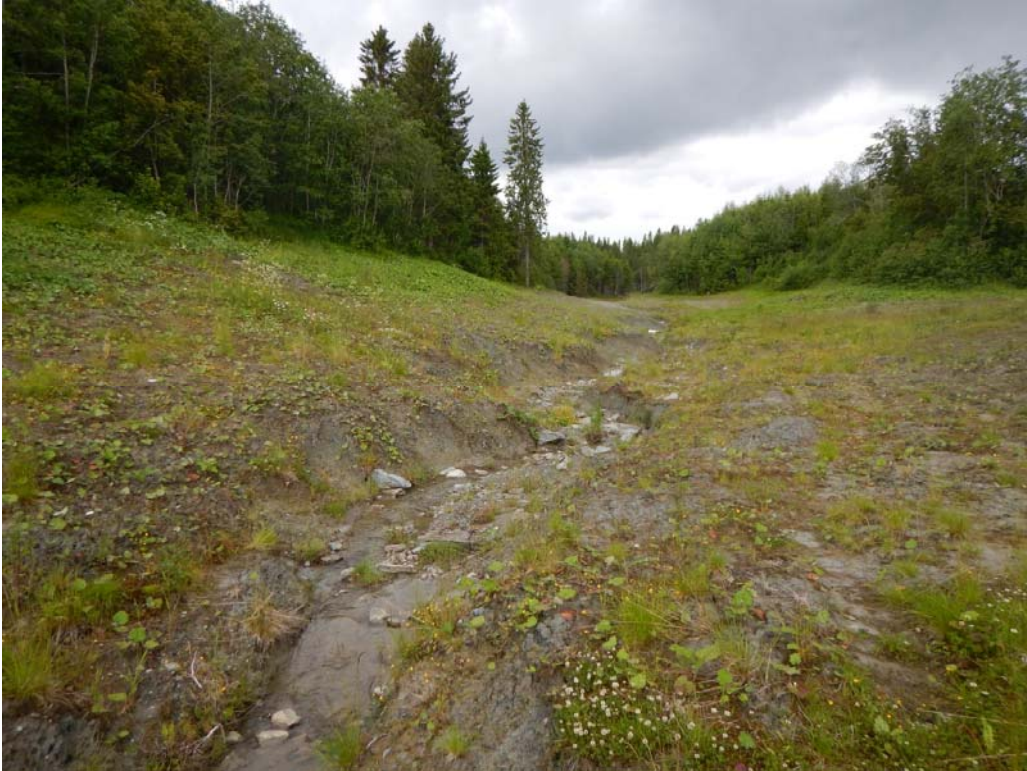
Figur 14: Nedover Sunndalsbekken fra P400

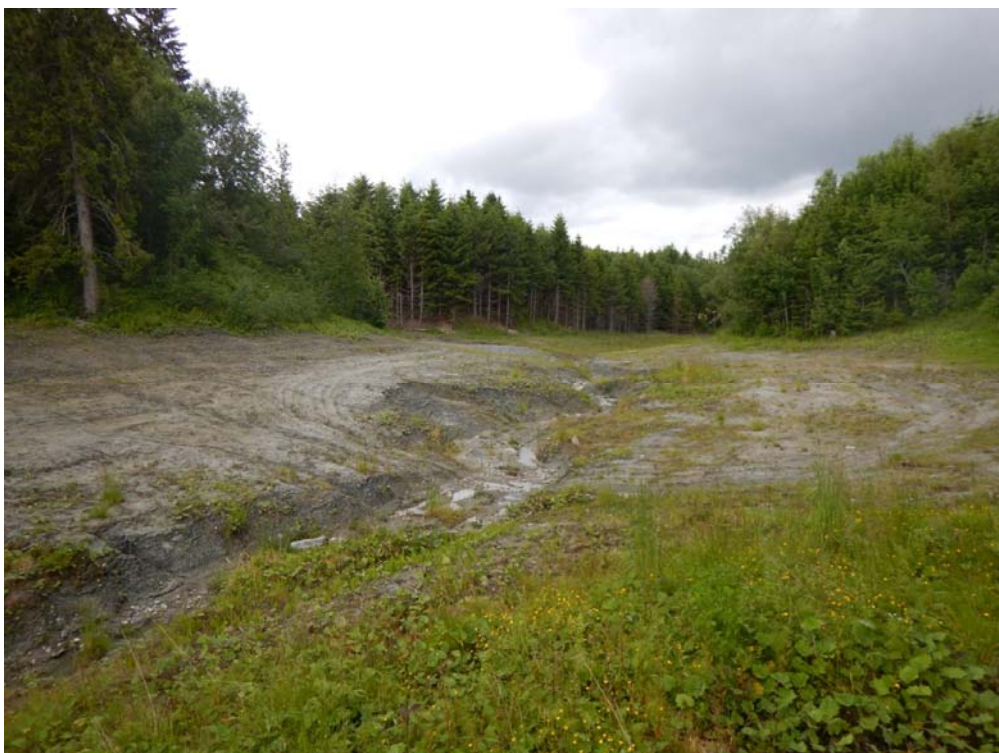
Figur 16: Nedover Sunndalsbekken fra P550

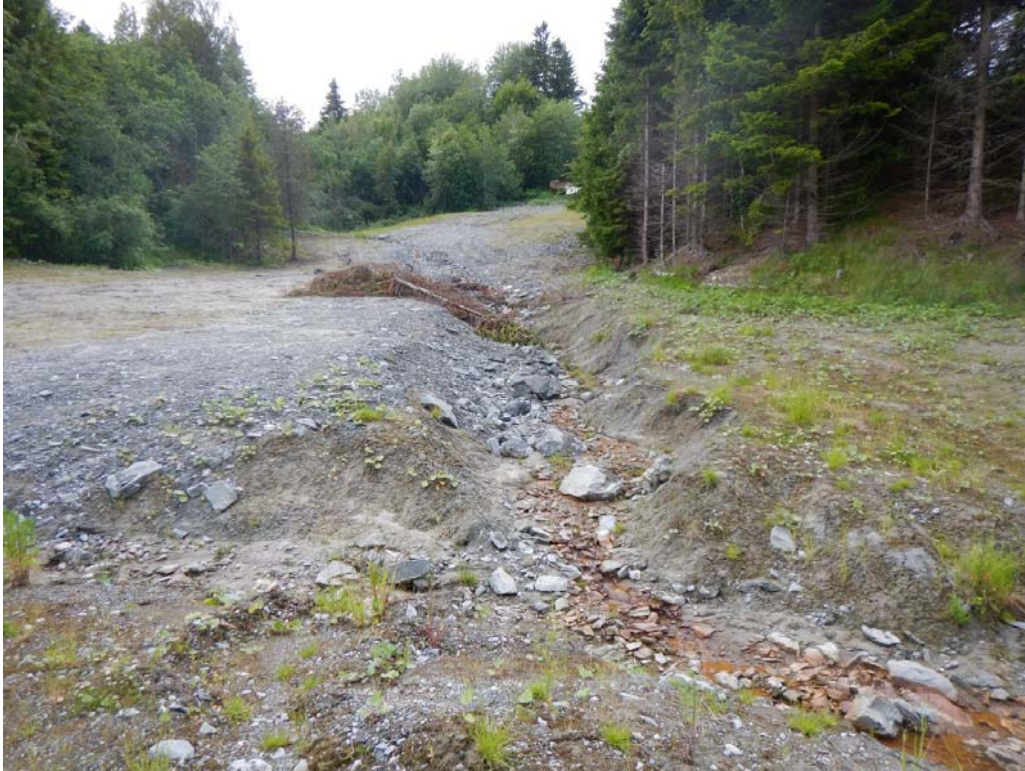
Figur 17: Opp sidebekk S1

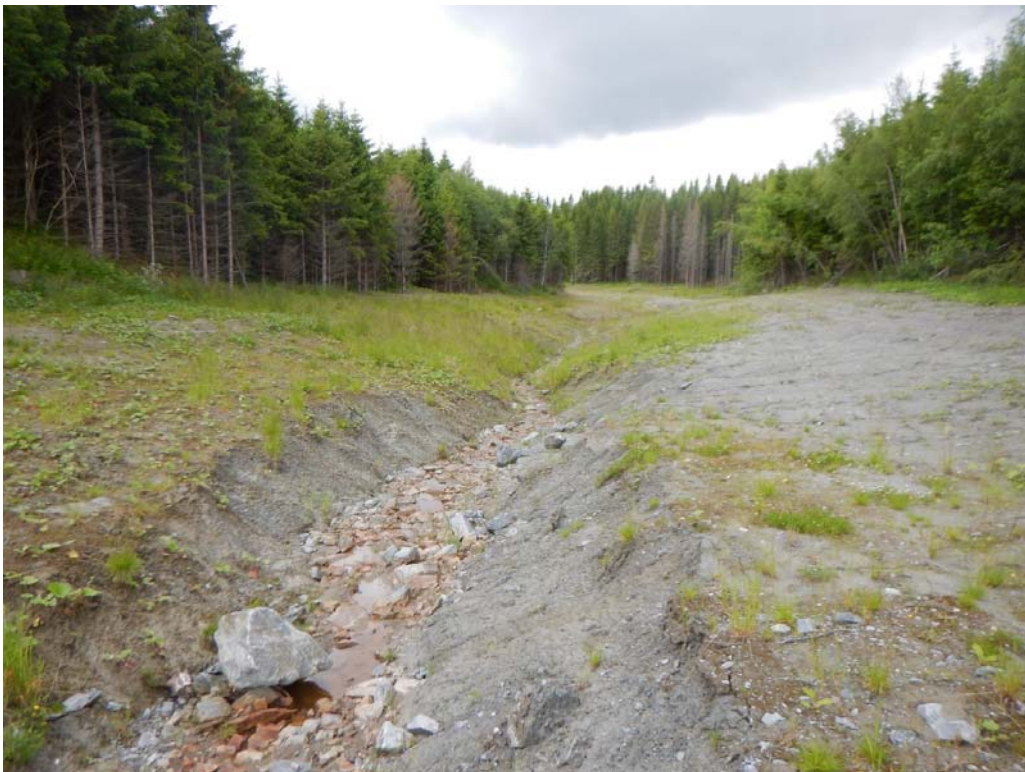
Figur 18: Nedover Sunndalsbekken fra P650

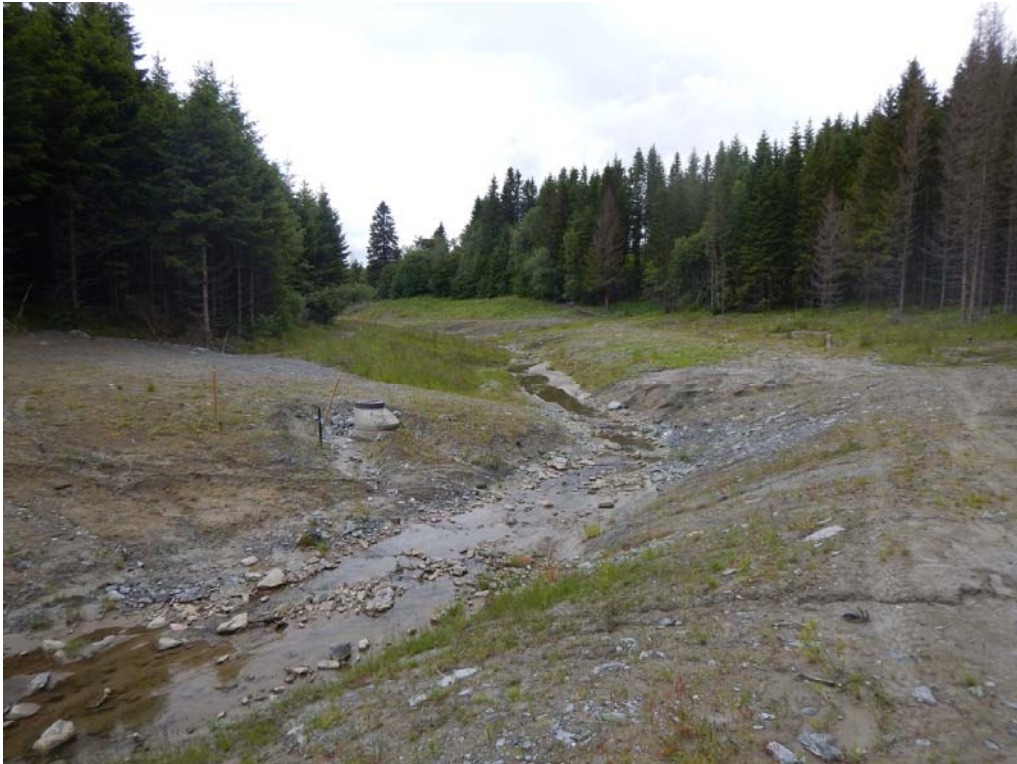
Figur 21: Nedover Sunndalsbekken fra P750

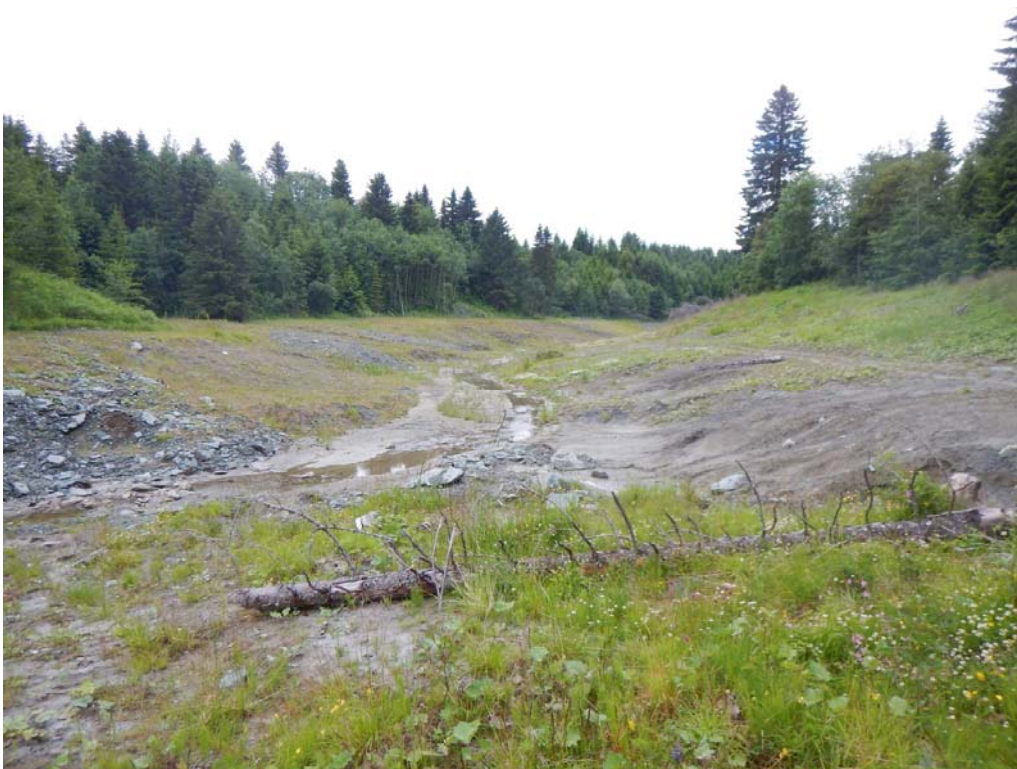
Figur 22: Nedover Sunndalsbekken fra P820

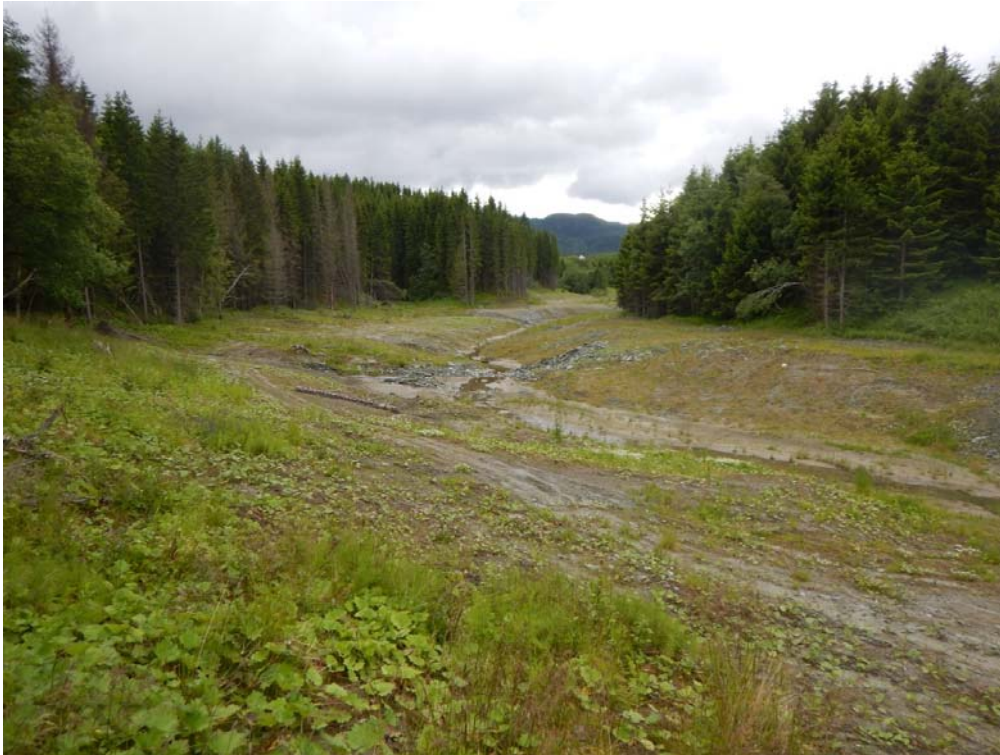
Figur 23: Nedover Sunndalsbekken fra P900

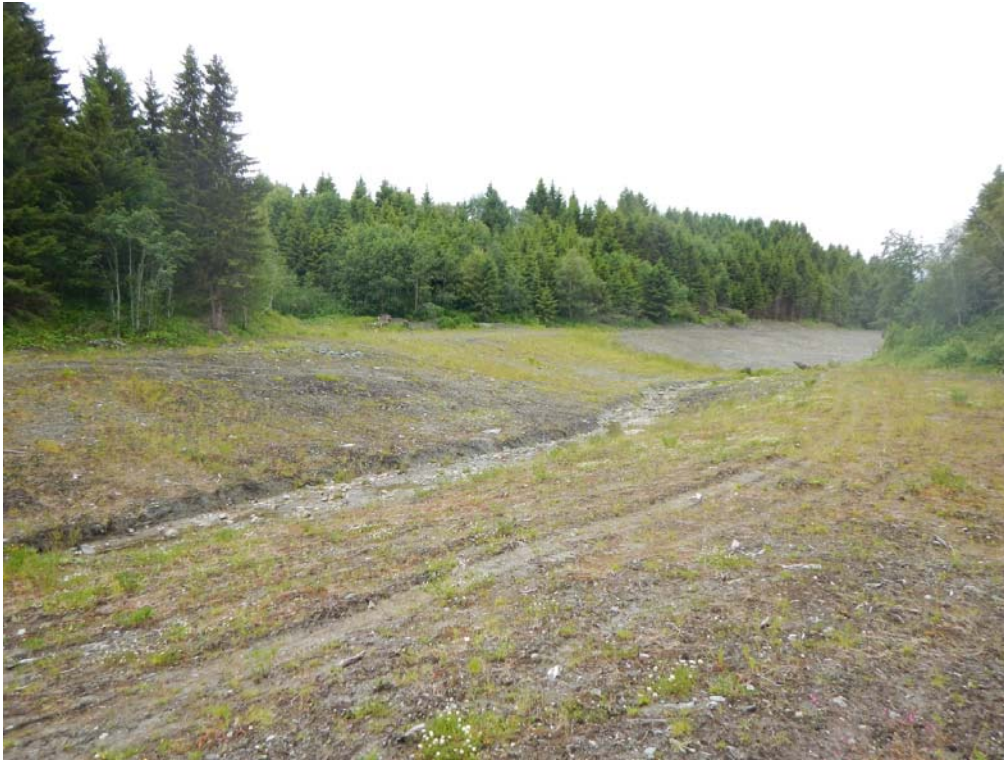
Figur 25: Nedover Sunndalsbekken fra P970

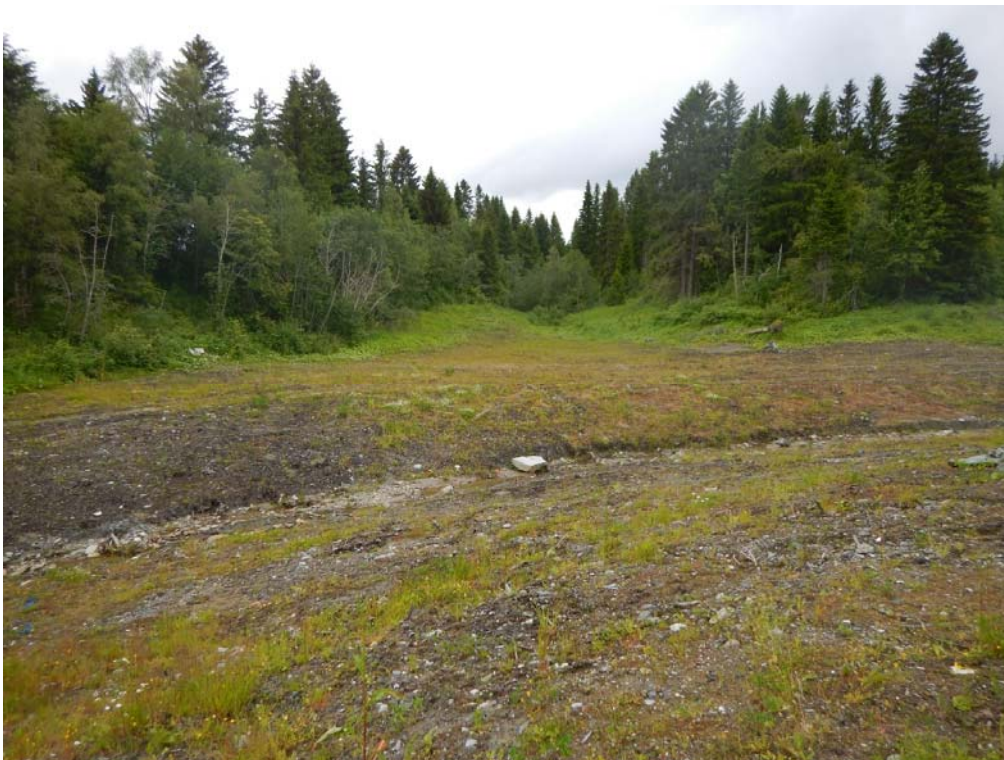
Figur 26: Sunndalsbekken, høyre side P975

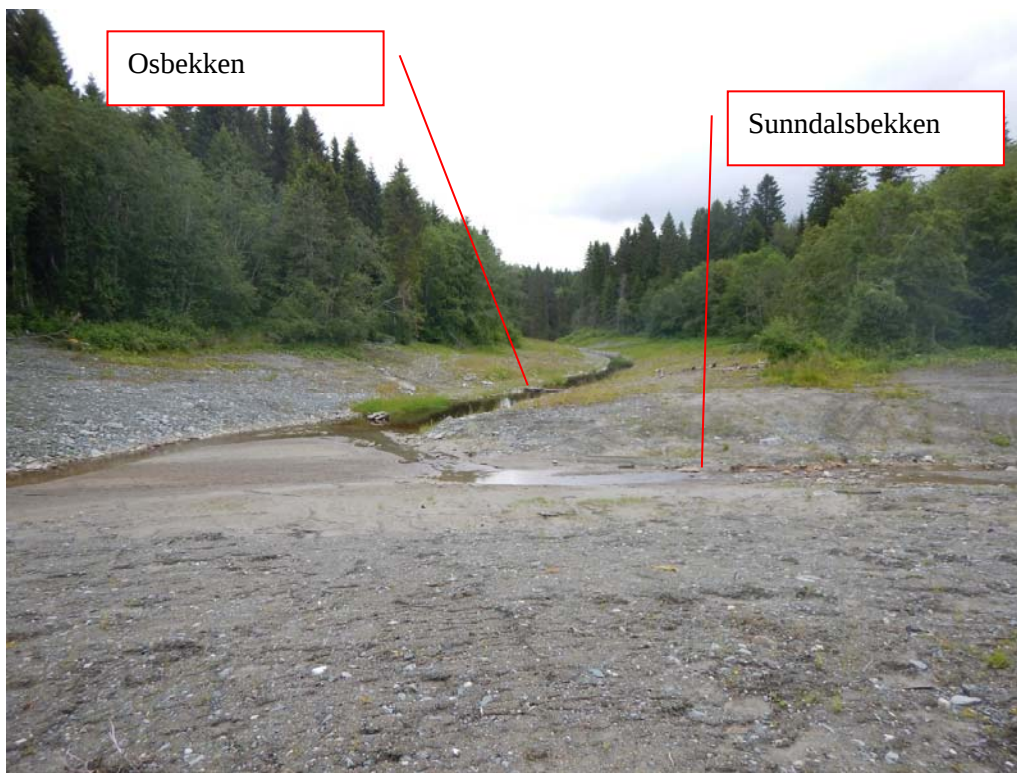
Figur 28: Ser oppover Osbekken fra P1080 i Sunndalsbekken

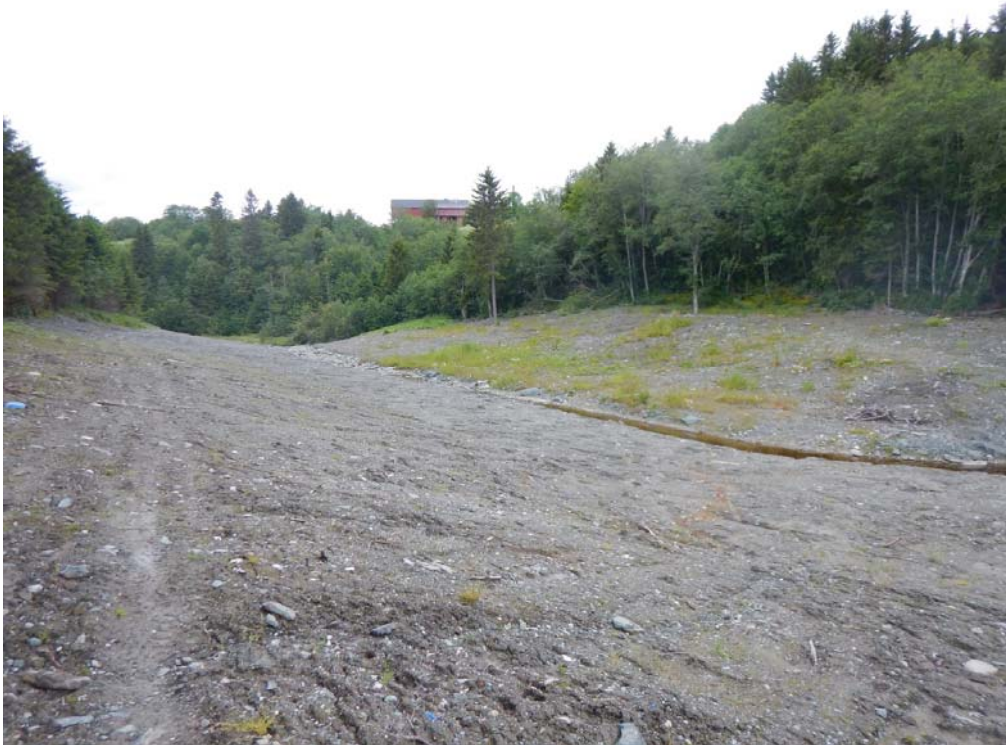
Figur 29: Nedover Sunndalsbekken fra P1100

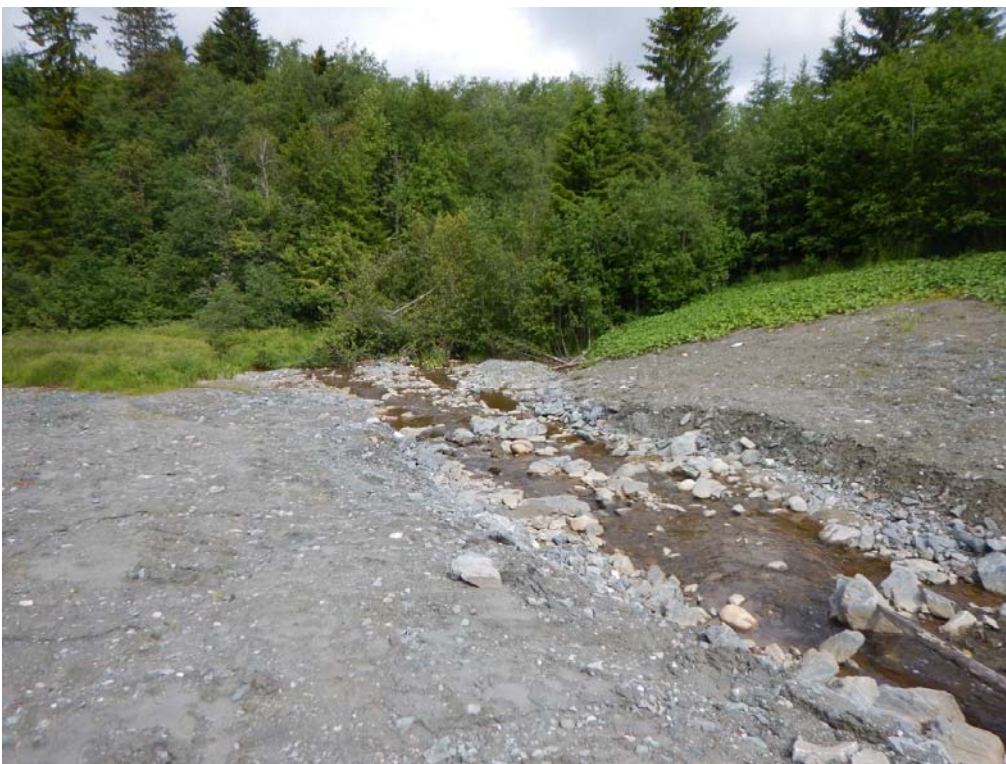
Figur 30: Avslutning av Sunndalsbekken ved P1200

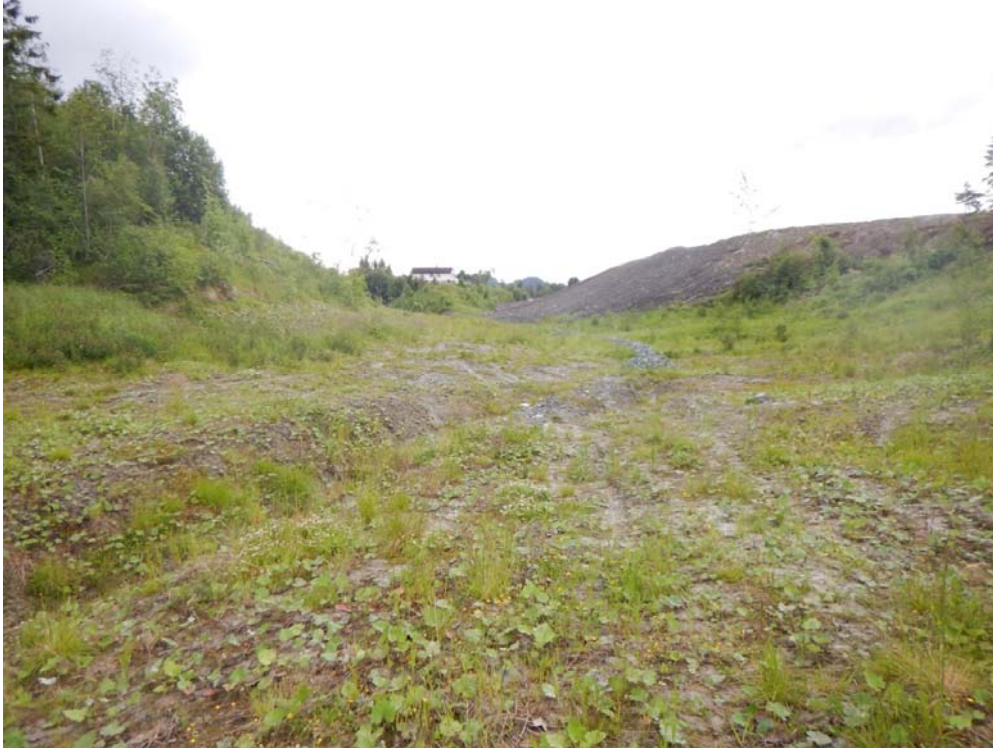
Figur 31: Ser opp Finnmyrbekken fra P470

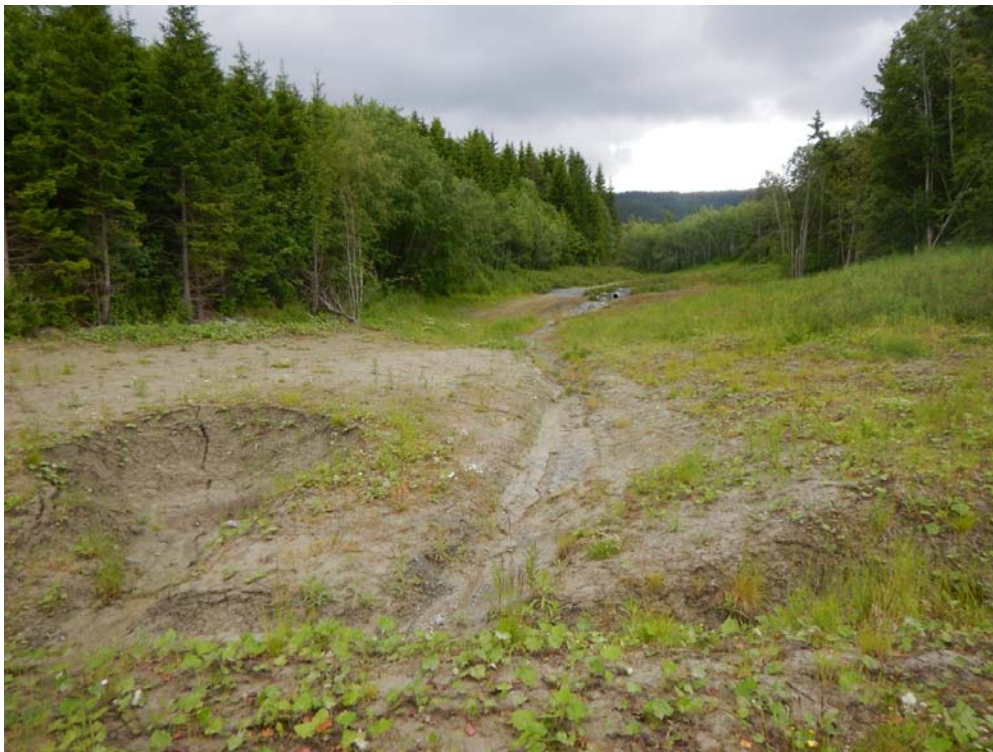
Figur 32: Ser opp sideravine, høyre side, Finnmyrbekken P470

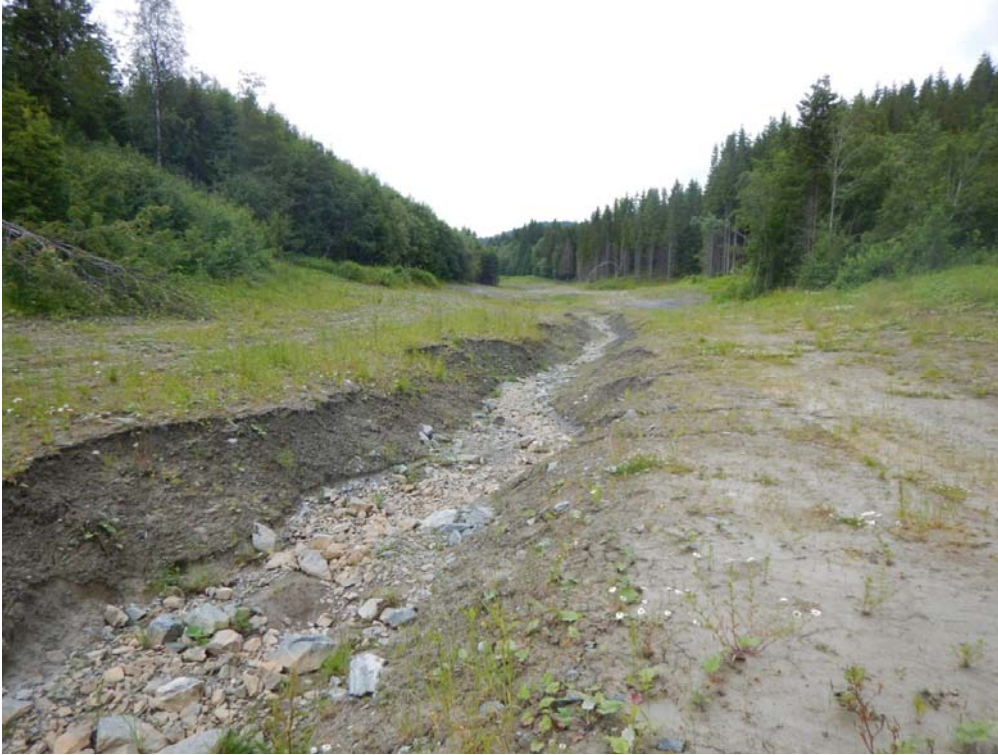
Figur 33: Nedover Finnmyrbekken fra P480

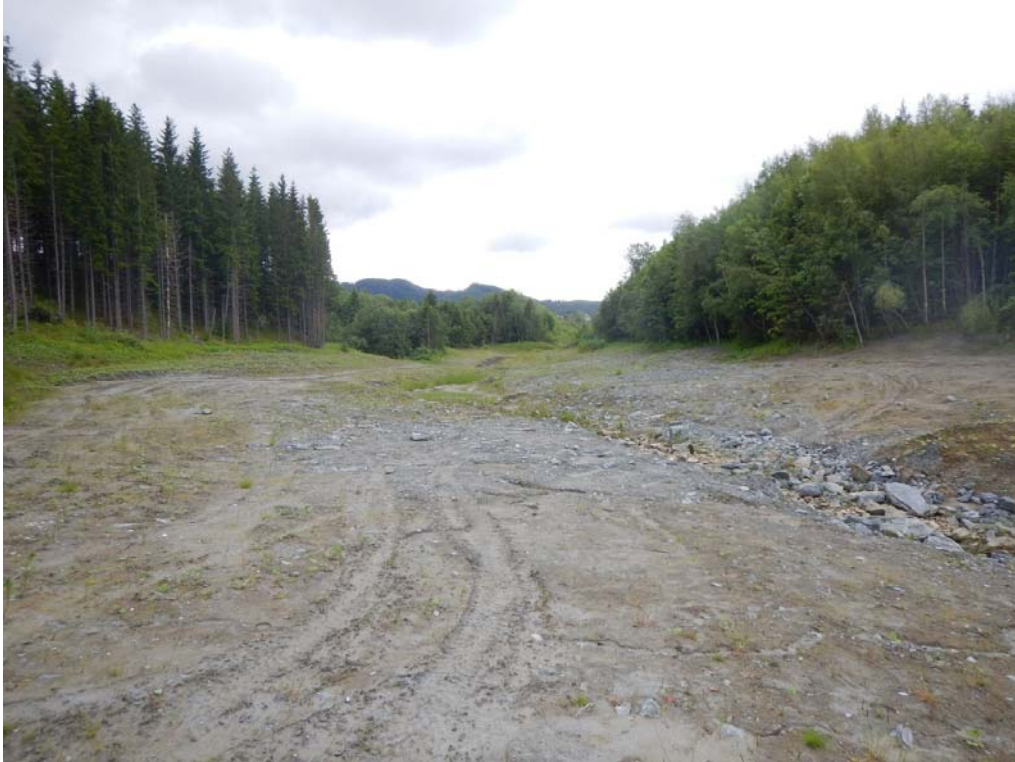
Figur 35: Sett oppover Finnmyrbekken fra P650

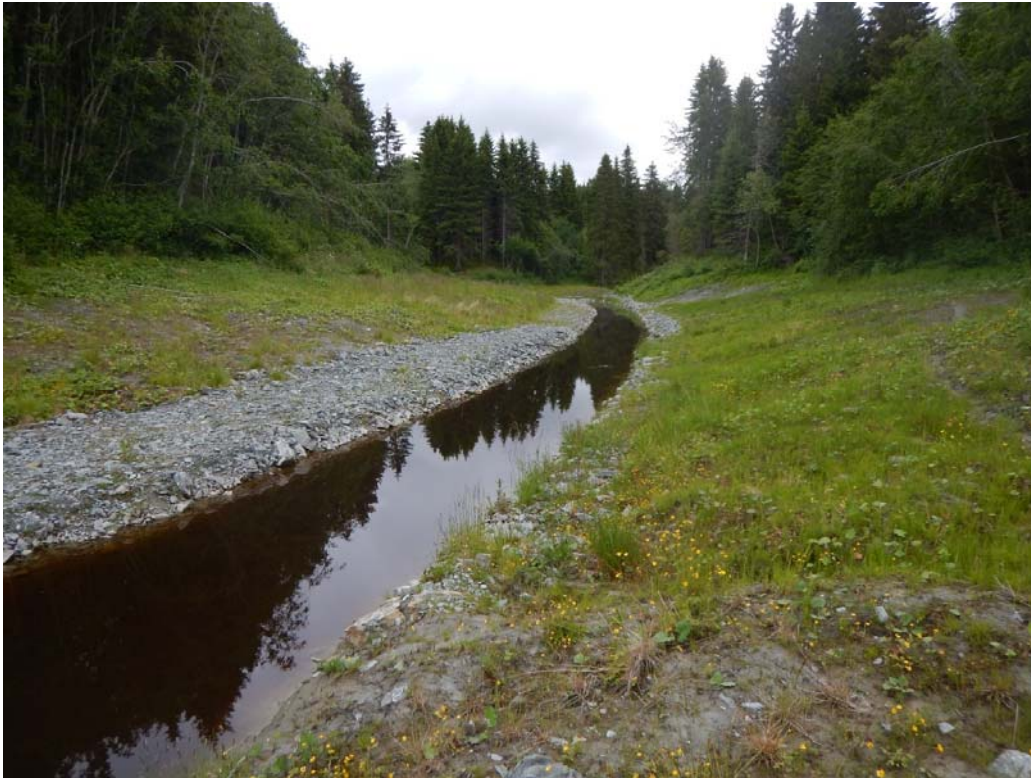
Figur 37: Sett oppover Osbekken fra P120

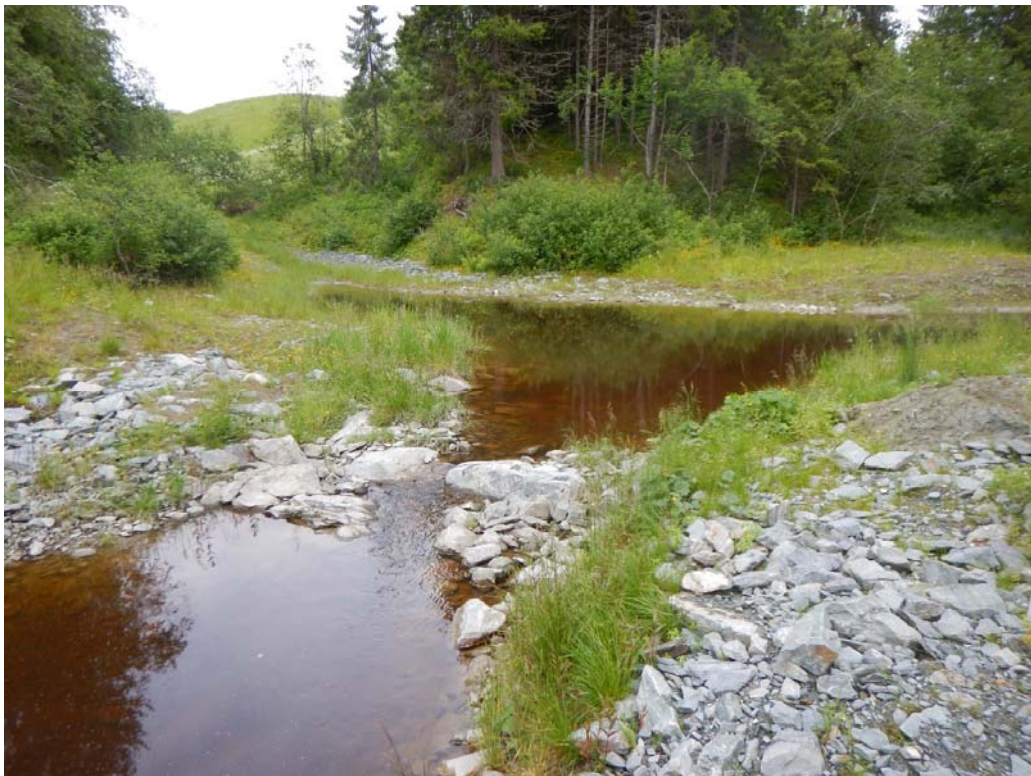
Figur 38: Sett oppover Osbekken fra P60

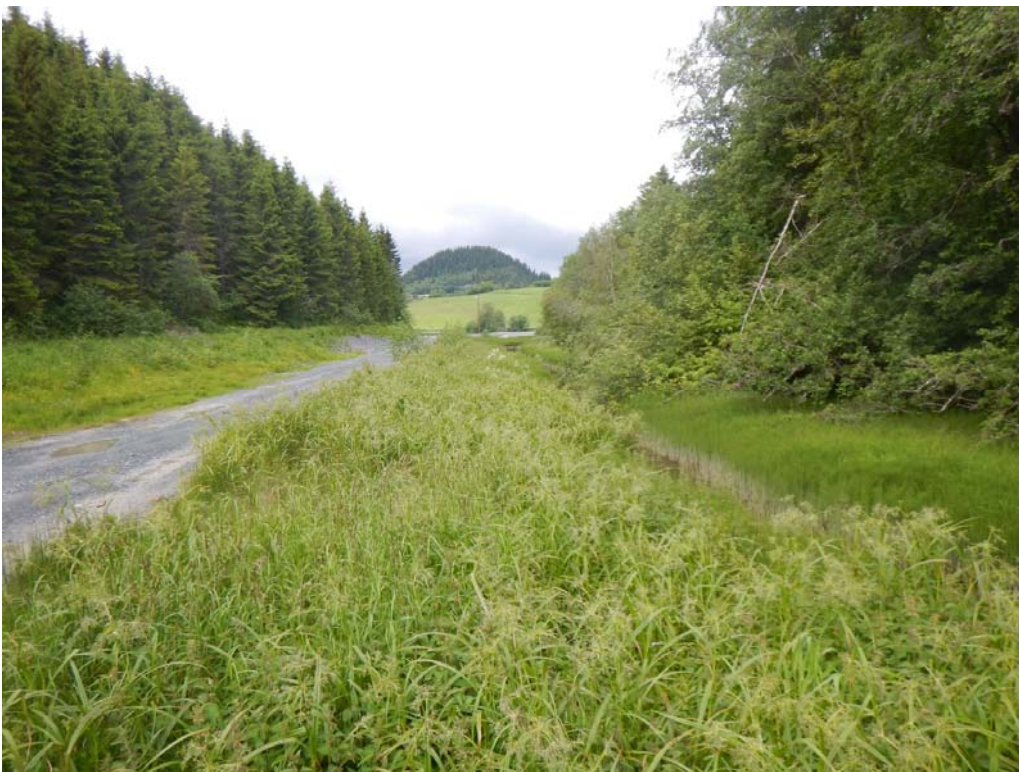
Figur 42: Anleggsvei og bekk sett ned mot utløpet i Nidelva

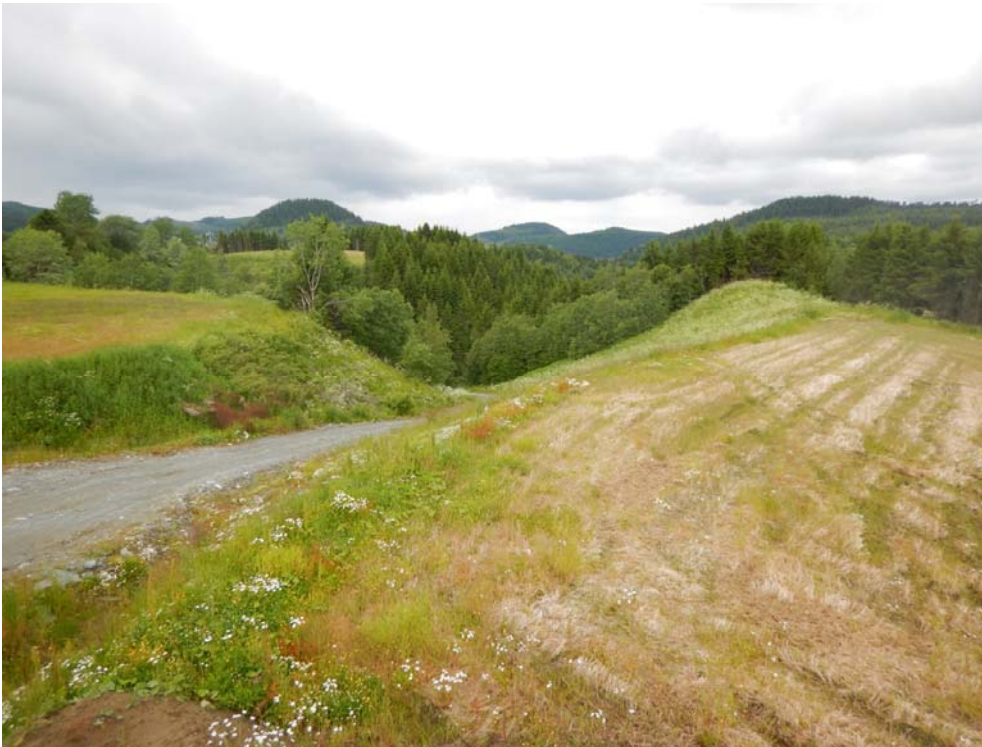
Figur 44: Avlasting I

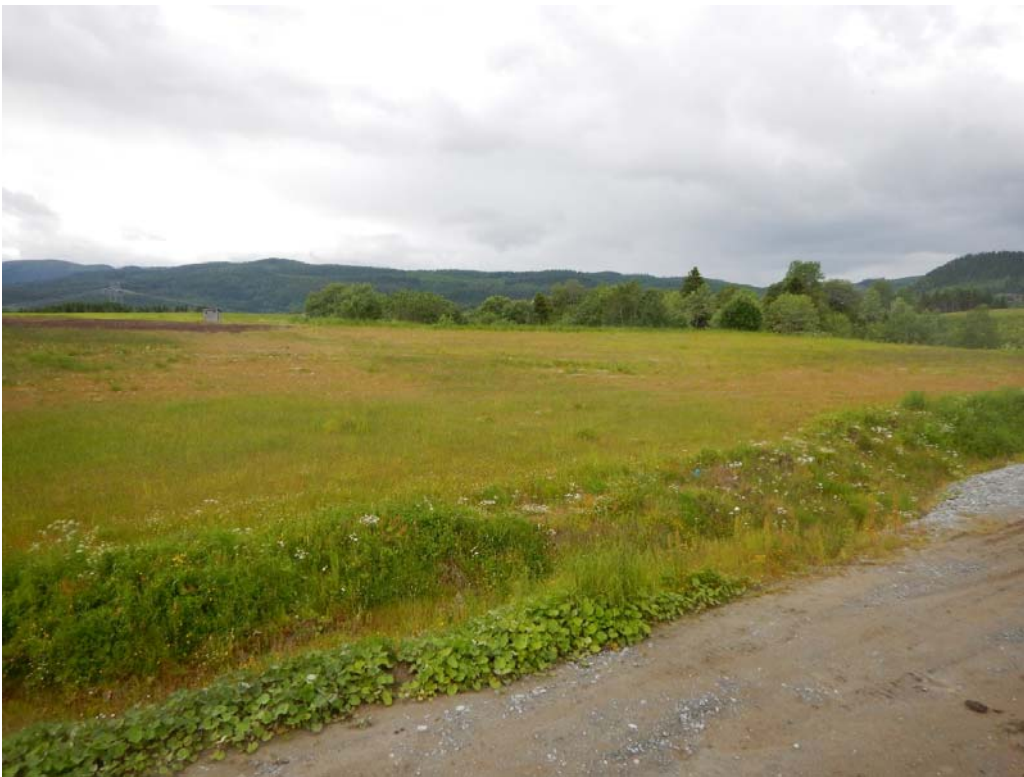
Figur 46: Avlasting I
