# Uldegrova

Geoteknisk vurdering av områdestabilitet

DATO / REVISJON: 30. januar 2023 / 01

DOKUMENTKODE: 10229469-RIG-RAP-002

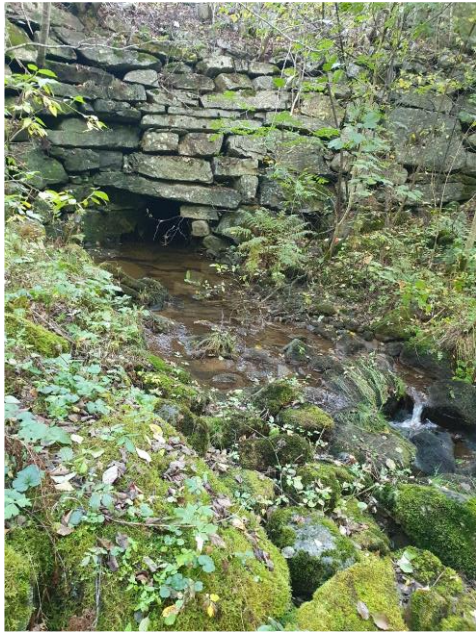
<p>Øverst i bekkedalen er det en mur over utløp. Muren virker å være i grei nok stand. Utløpet er et overløp fra avløpssystemet, noe som kan medføre høy vannstand i forbindelse med kraftig regnvær.</p>
2

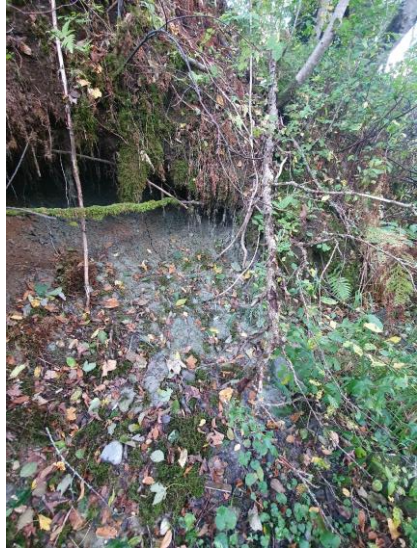
<p>3</p>

<p>Erosjon og ei mindre utglidning</p>
<p>4</p>

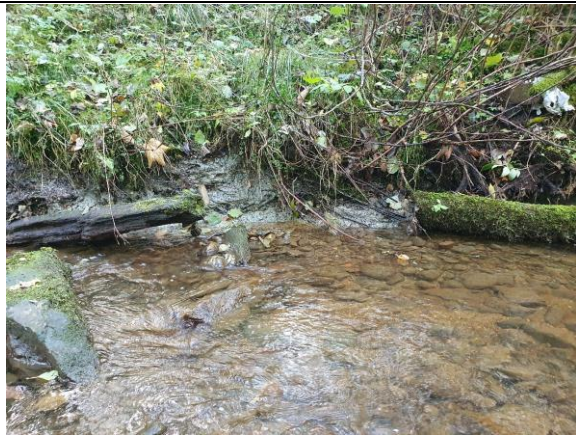
<p>Synlig leire i bunn og side av bekkeløpet</p>
<p>5</p>

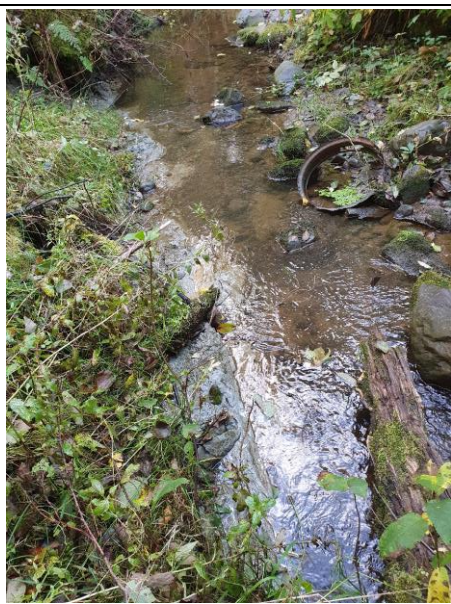
<p>Leire langs venstre side av elveløpet i ei lengre strekning.</p>

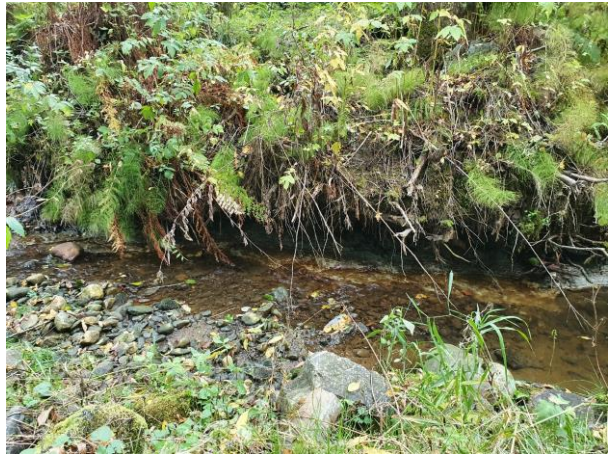
<p>6</p>

<p>Elva eroderer i leire, og undergraver. Det er synlig leire i bekkeløpet i venstre del av bildet.</p>
<p>7</p>

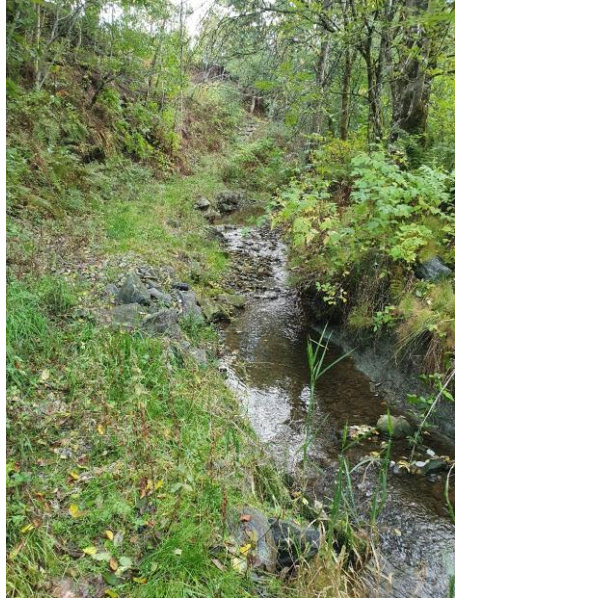
<p>Oversiktsbilde tatt oppover bekkedalen. Det er synlig leire i høyre side av løpet og sees tydelig at bekken graver i dette.</p>
<p>8</p>

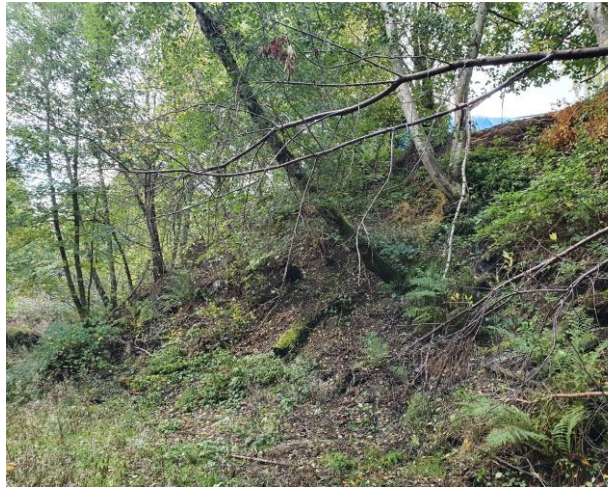
<p>Jordsig i skråning, trær står ved varierende helning.</p>

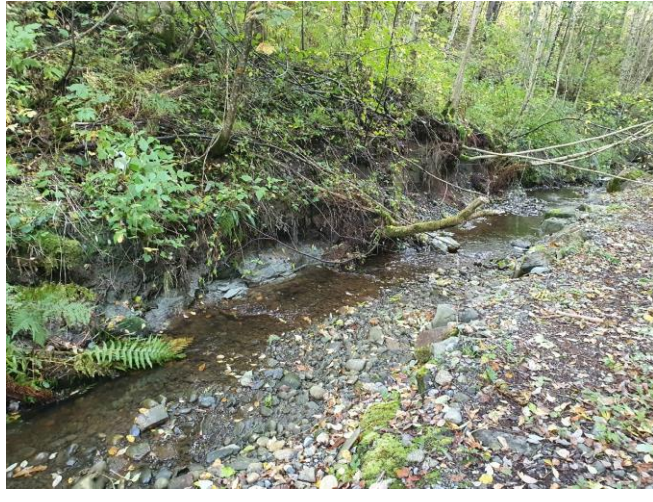
Synlig leire i bunn og side av bekkeløp. Erosjon pågår og mindre utglidninger har skjedd.

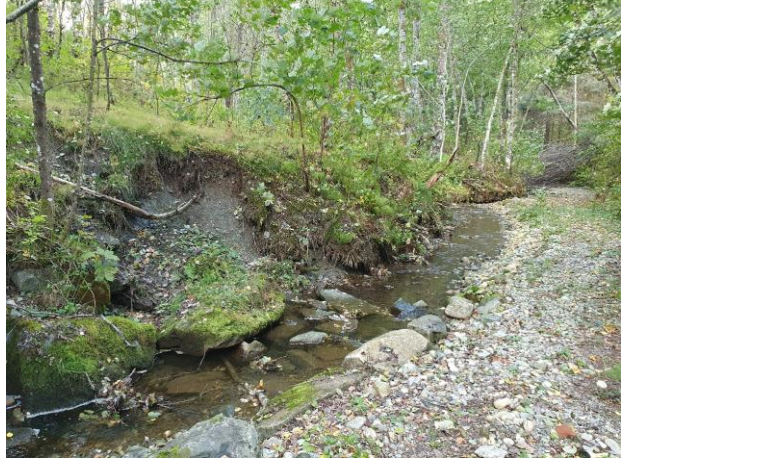
<p>Erosjon har medført utglidning</p>

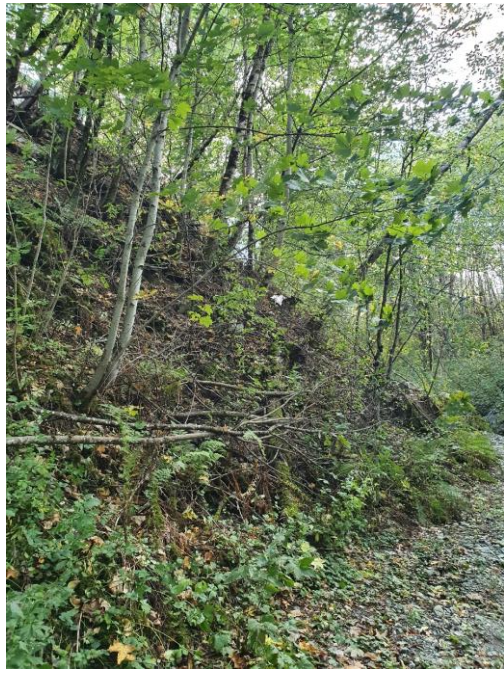
15

<p>Noe jordsig i skråning, trærne har varierende helning/bøy. Det tyder på at hastigheten til siget varierer i skråningen.</p>
16

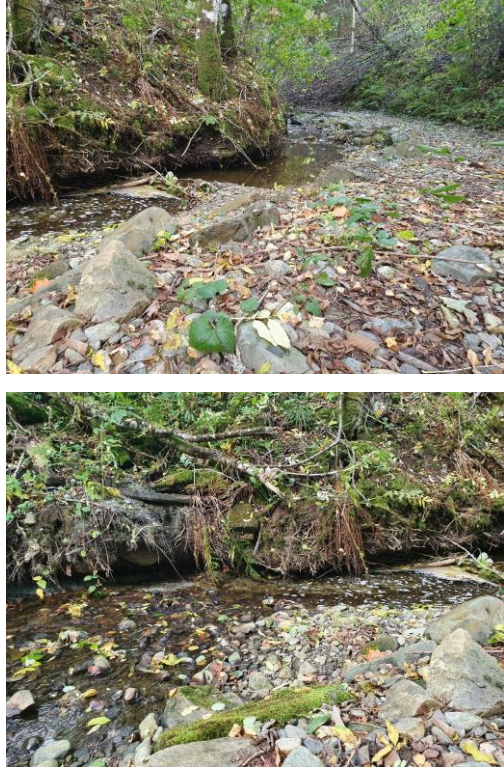
<p>I nedre del av bekkedalen sees det ikke like mye blottlagt leire, elvebunn har mer grovere masser. Men også her skjer det erosjon. Bildene viser et parti med undergraving av skråningsfot. Det er synlig leire i bekkeløpet under den undergravde skråningsfoten.</p>

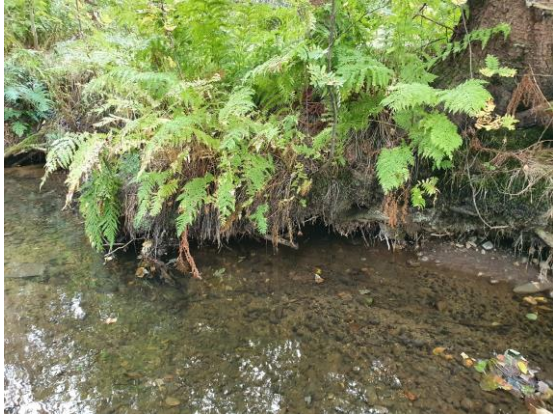
Undergraving
19

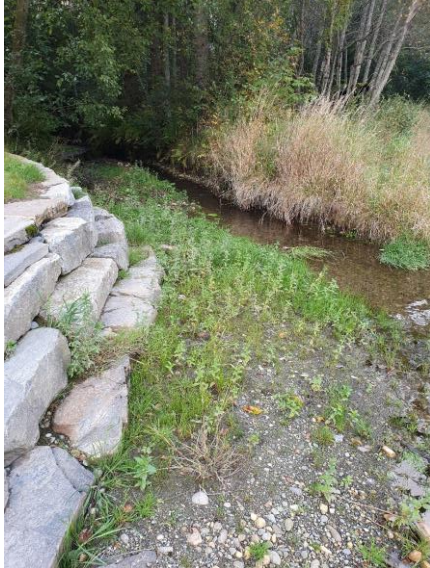
Helt ytterst i bekkedalen, ned mot elva er det lagd en mur som vil fungere som erosjonssikring på vestsida av bekkedalen.

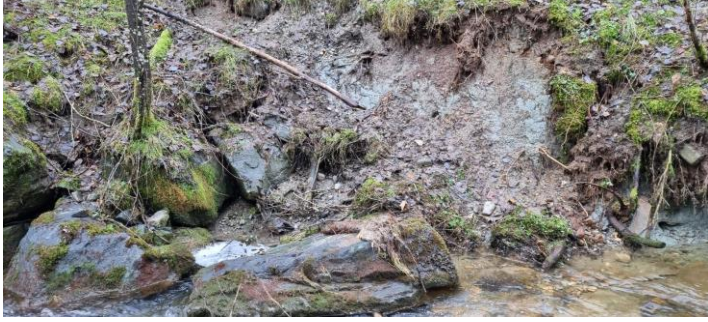
Utglidning pågår

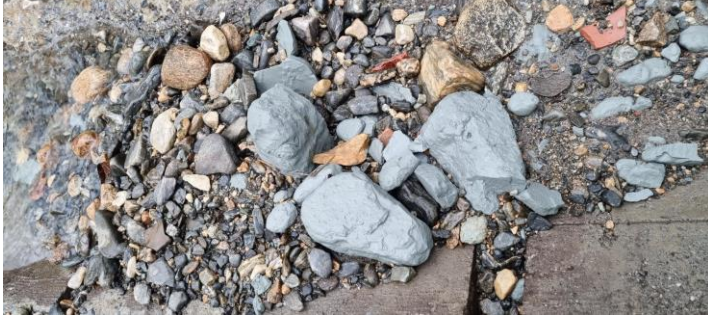
Leireklumper i bekkedalen

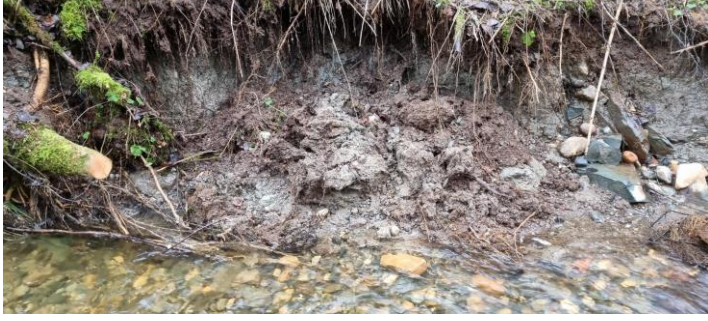
Erosjon og utglidning

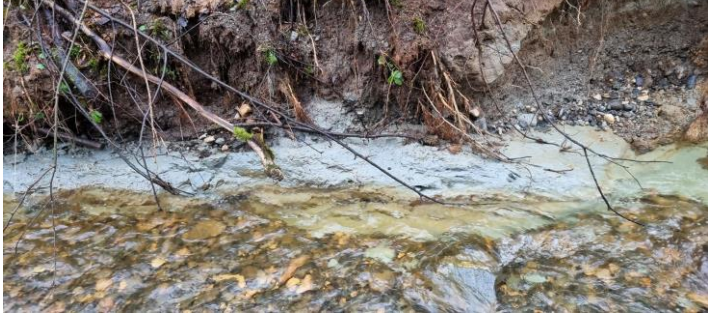
Synlig leire i bekkeløp

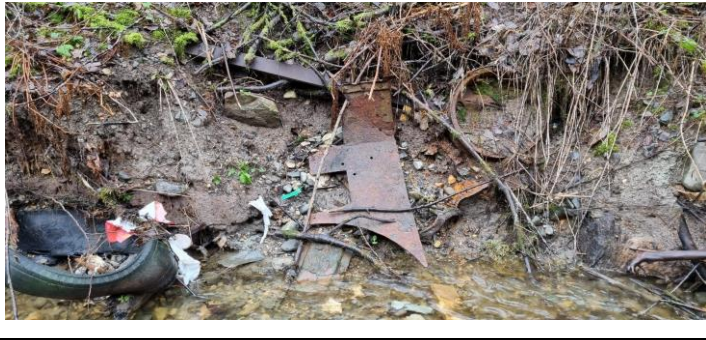
<p>Søppel fra fylling vest for bekkeløpet</p>

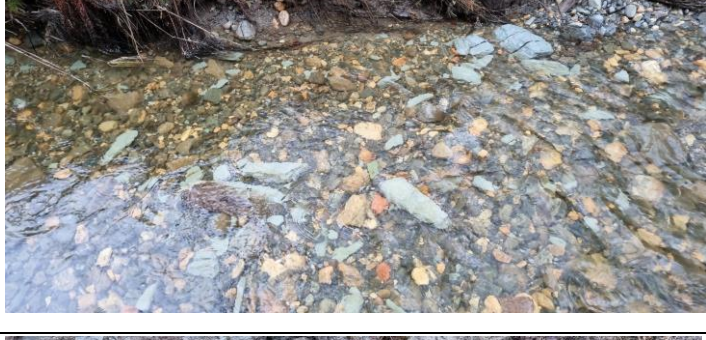
<p>Klumper av leire som har løsna pga erosjon</p>

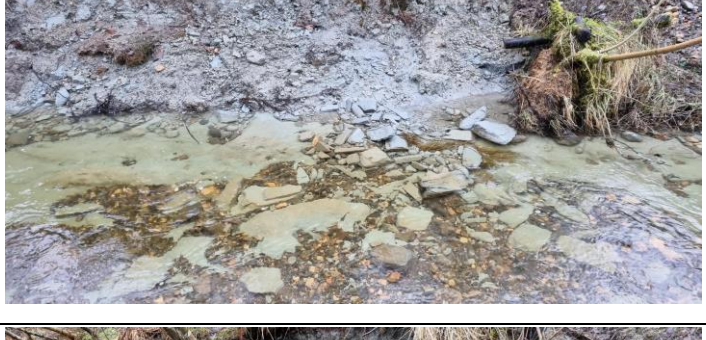
<p>Erosjon i leire</p>

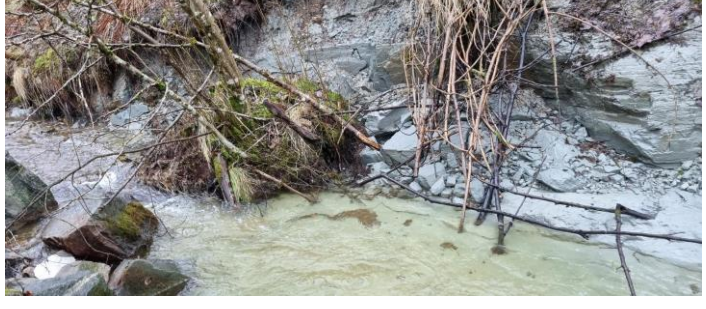
<p>Erosjon i leire har medført ei mindre utglidning</p>

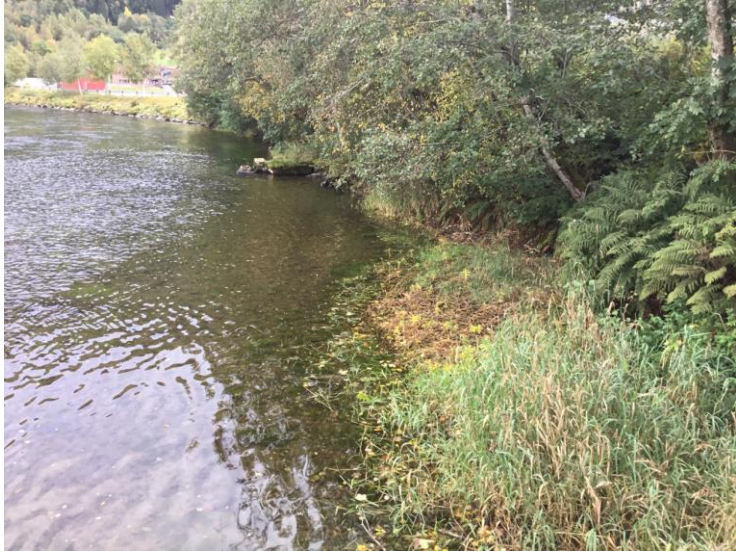
<p>Ved ende av yttersving. Ingen erosjon registrert. Bilde tatt mot sør.</p> <p>Eksisterende erosjonssikring skimtes lengst bak i bildet.</p>
1

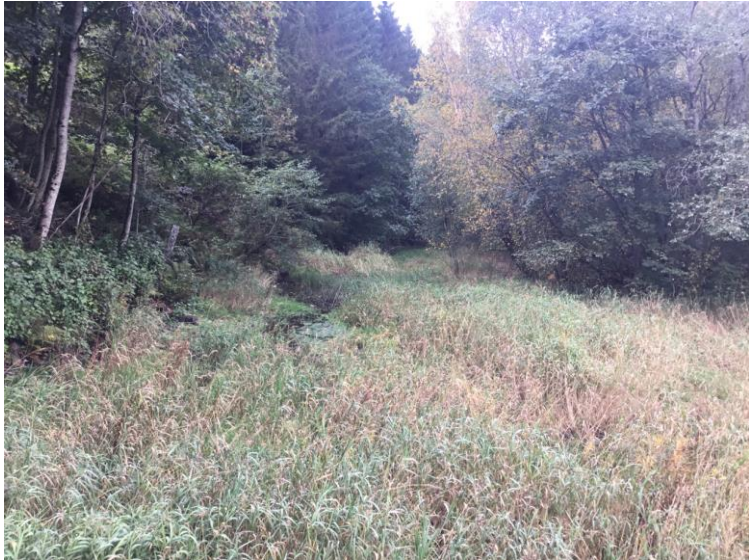
<p>Ved ende av yttersving. Bilde tatt mot nord. Trær i skråningen står rett. Ingen tegn på bevegelse. Mellom skråning og hovedløp i elv er det en større flate som består av en bakevje ved skråningsfot og en liten forhøyning før hovedløpet i elven.</p>

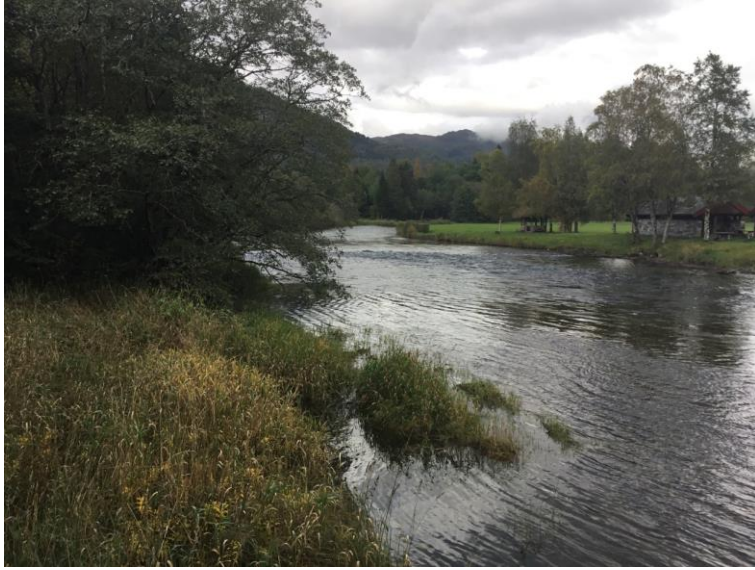
<p>1</p>

<p>Ved ende av yttersving. Mot åpent område i øst.</p>
<p>2</p>

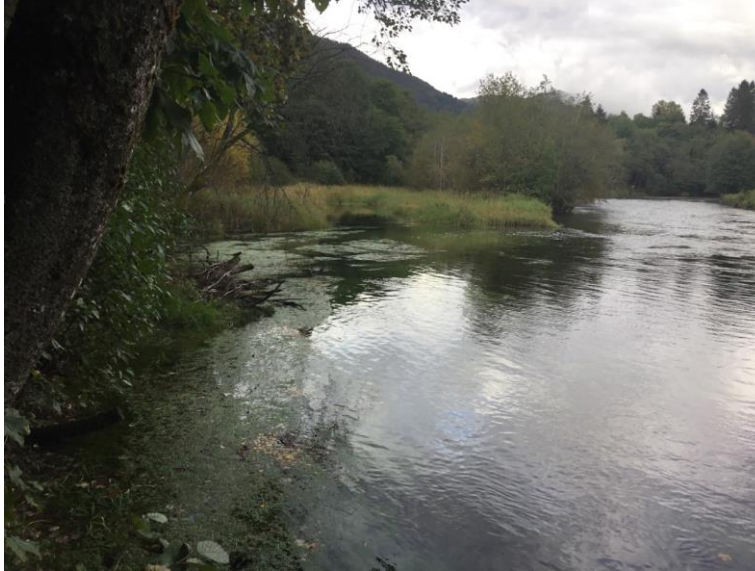
<p>Stort flatt område ved fot av skråning ved yttersving.</p>
<p>2</p>

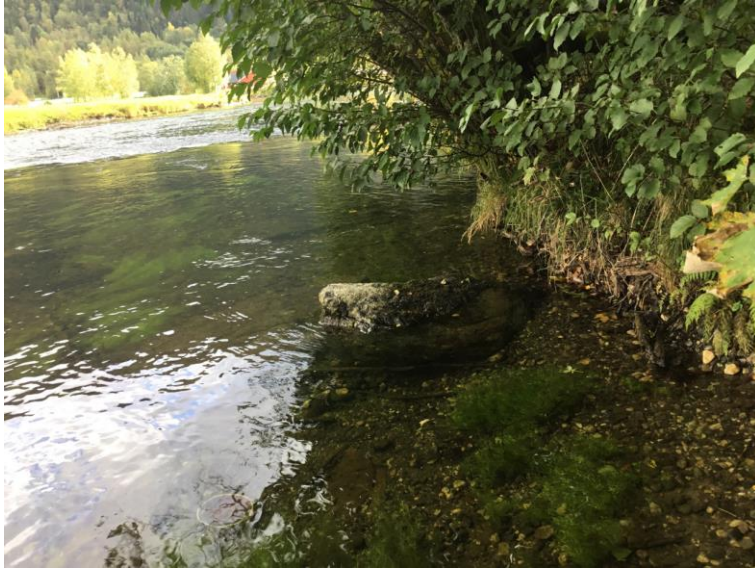
<p>Stort flatt område ved yttersving. Ingen erosjon registrert.</p>

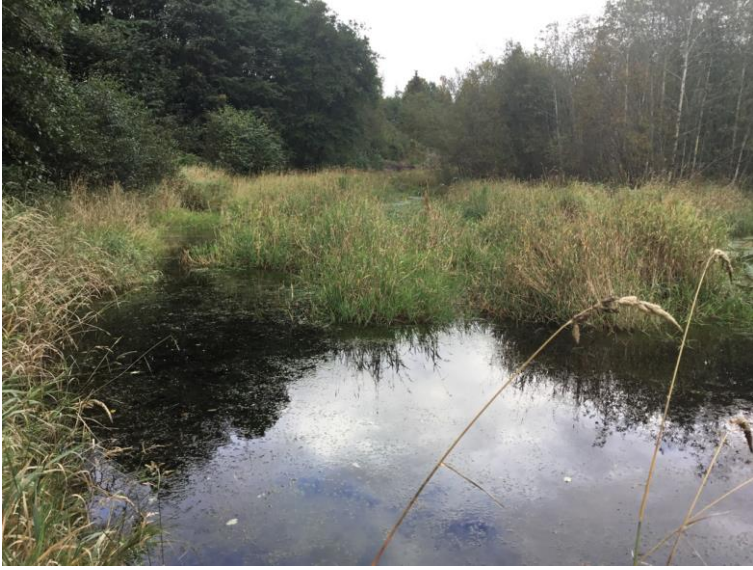
<p>3</p>

<p>Mye vegetasjon og ingen erosjon registrert. Bakevje mellom skråning og hovedløp i elven.</p>
<p>4</p>

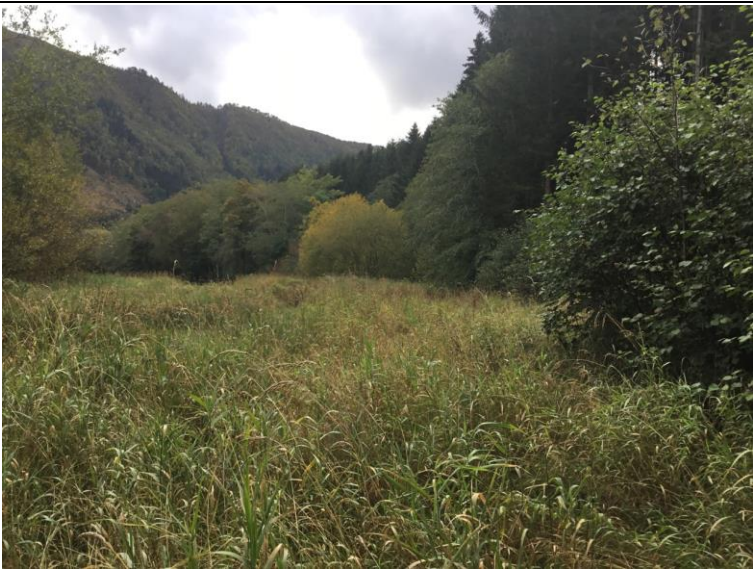
<p>Bakevje mellom skråning og hovedløp i elven.</p>
<p>5</p>

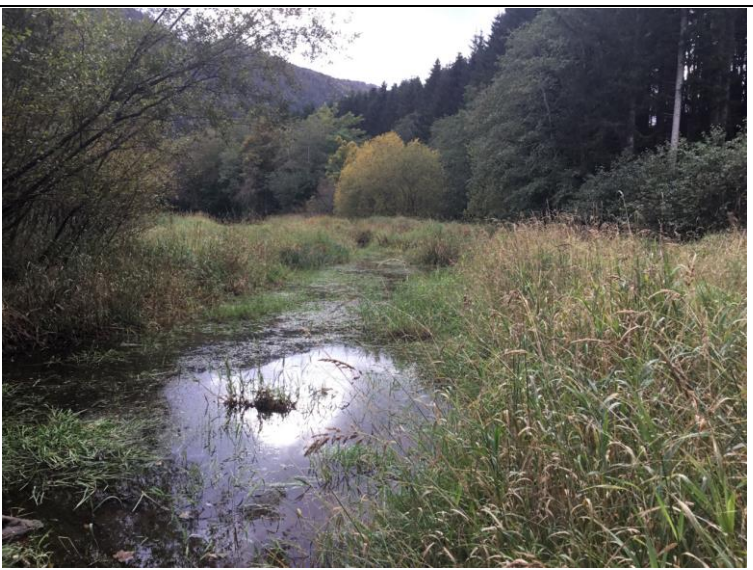
<p>Bilde tatt mot vest. Bakevje mellom skråning og hovedløp i elven.</p>

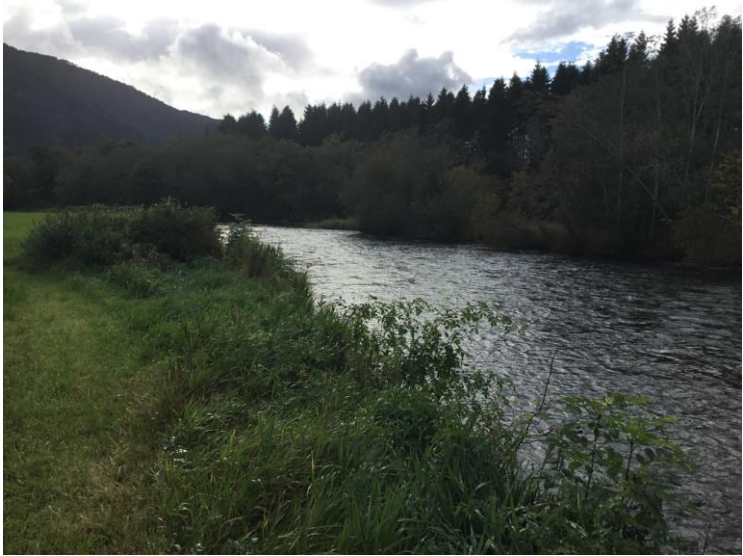
<p>Bilde tatt mot vest.</p>
<p>7</p>

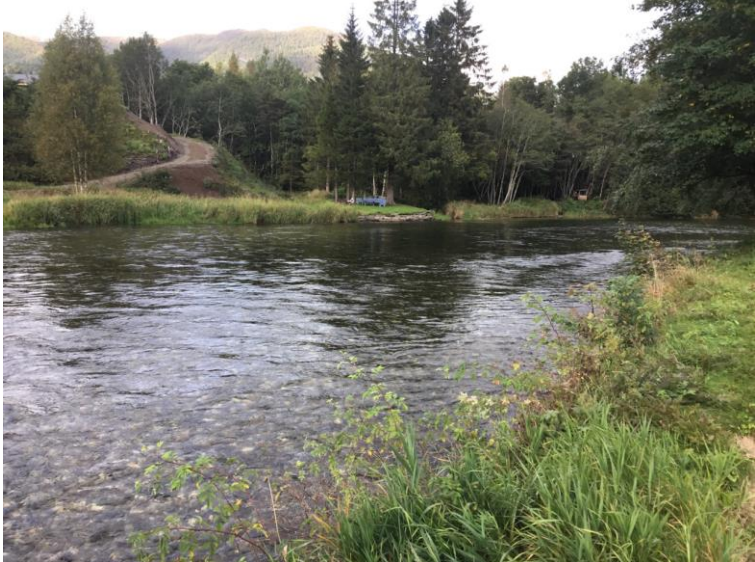
<p>Bilde tatt mot nord. Viser tursti opp mot platået vest for Uldegrova. Uldegrova kommer ut i Eidselva omtrent midt i bildet.</p>
<p>8</p>

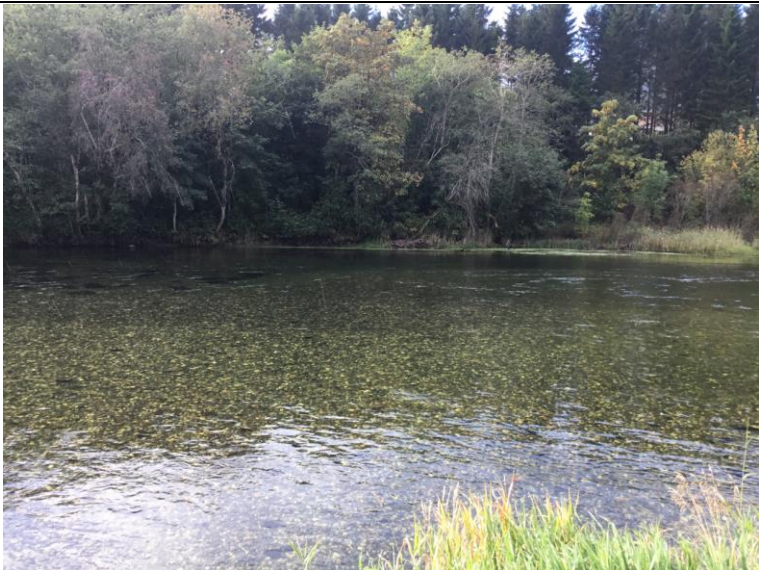
<p>Bilde tatt mot nord. Elva har stor bredde og lav hastighet i dette partiet. Lite potensiale for mye erosjon.</p>
