Til: Lillestrøm Kommune  
v/ Kjersti Mikalsen, Solveig Tveter Bratlie  
Kopi til:  
Dato: 2024-05-03  
Rev.nr. / Rev.dato: 2 / 2024-11-15  
Dokumentnr.: 20230480-01-TN  
Prosjekt: Utredning av skredfare for Skibakkveien (Lørenfallet) og Tømmereggen (Frogner)  
Prosjektleder: Laura Rødvand  
Utarbeidet av: Laura Rødvand  
Kontrollert av: Håkon Heyerdahl

## Utredning av skredfare for Skibakkveien (Lørenfallet)

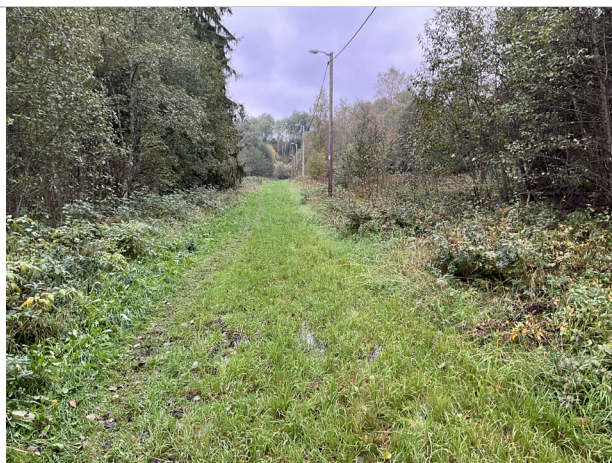
*Bilde 4. Skiløype ved Holsbekken, bilde tatt på terrasse nedenfor Skibakkveien12, mot sør.*

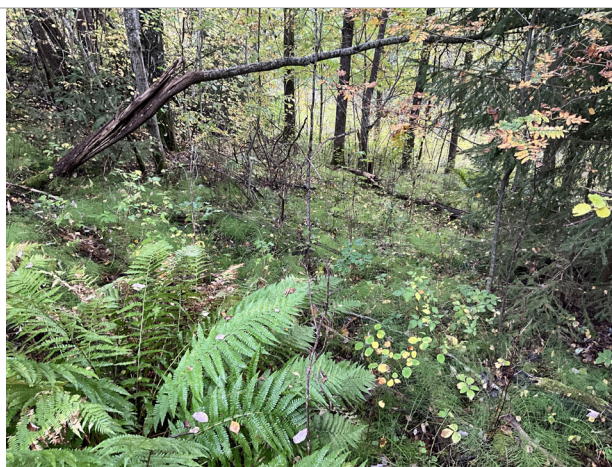
*Bilde 6. Skråningen nordvest for Skibakkveien 12, sett fra toppen. Ingen tegn på bevegelser i skråningen.*

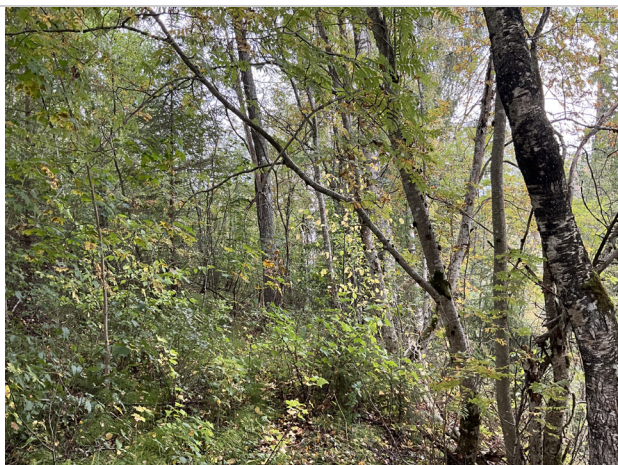
*Bilde 7. Noe tegn på sig i skråningen øst for Skibakkveien 12 (bøyde trestammer).*

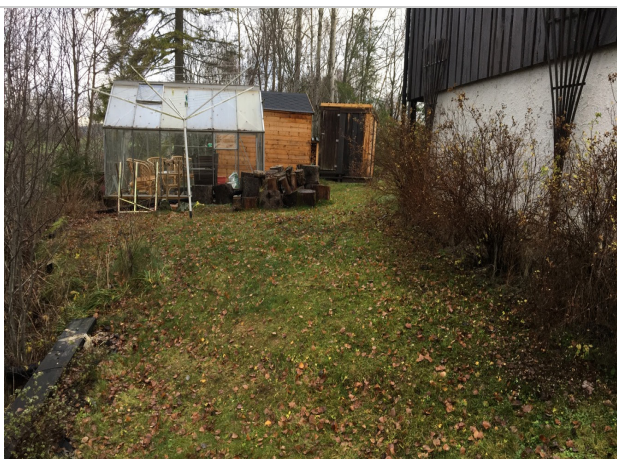
Bilde 12: Plen nordvest for Skibakkveien 12. 2018.

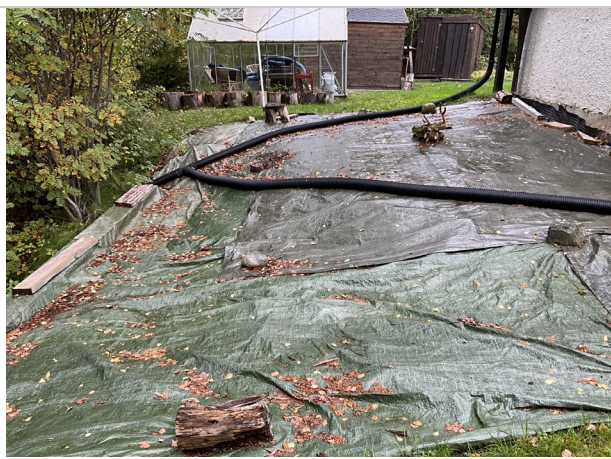
Bilde 13: Tildekket plen nordvest for Skibakkveien 12. 2023.

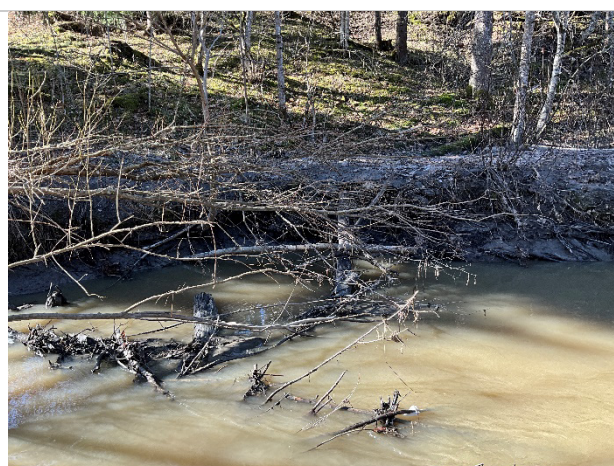
Bilde 19: Oppstrøms (nord) for veikulverten. Litt erosjon (flomslette).

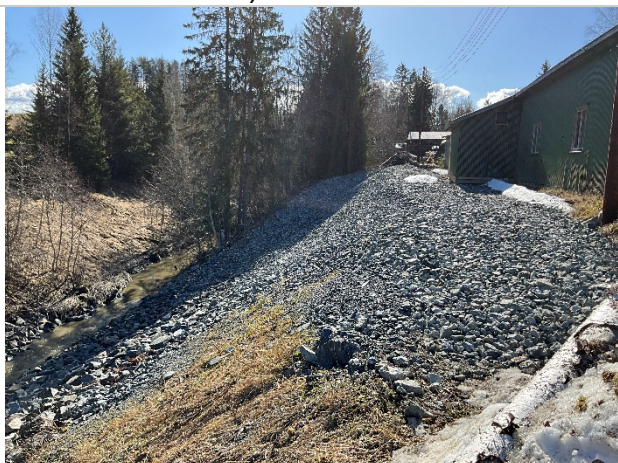
Bilde 22: Steinfylling og plastring i skråningen nedfor driftsbygget. Sett mot sør.

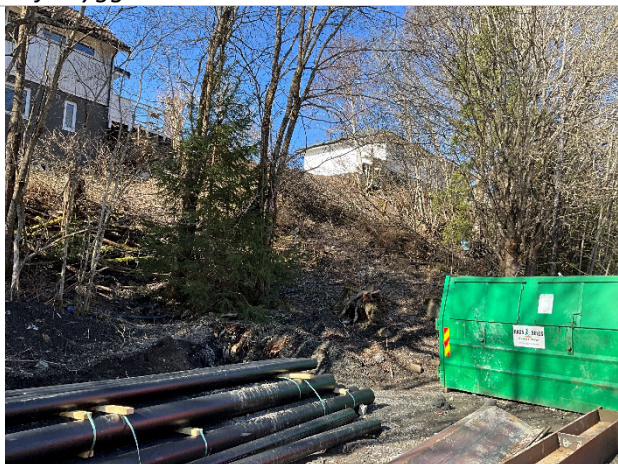
Bilde 24: Skråningen nedenfor Solveien 13 og 14. Ingen tegn på bevegelser. Mye hageavfall ved skråningskanten.

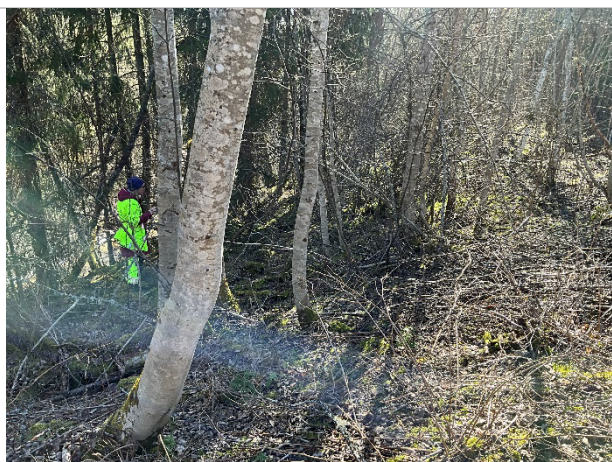
Bilde 27: Bøye trestammer tyder på sig i skråningen.

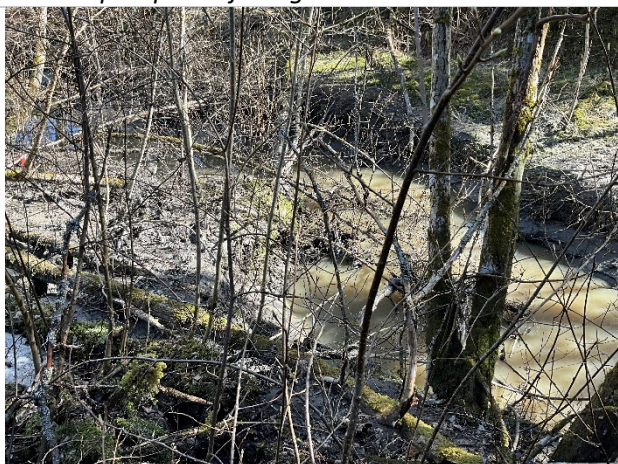
Bilde 28: Veltede trær og litt erosjon på vest kanten av bekken. Sett mot nord.

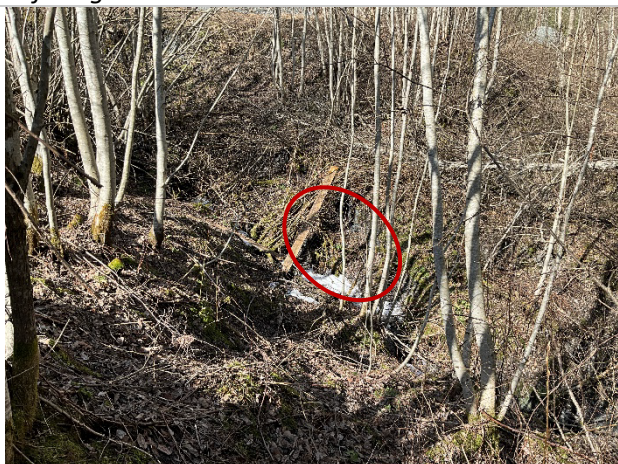
Bilde 33: Litt erosjon i bekken. Sett mot nord.

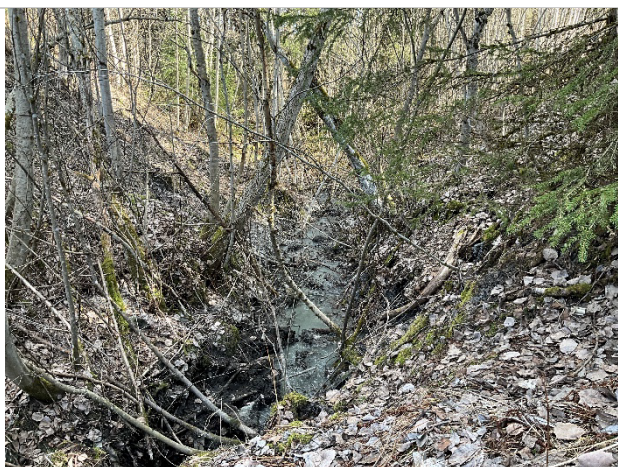
Bilde 35: Sideravine, med rør under skiløypa. Plastret med store stein nedenfor utløp av røret.

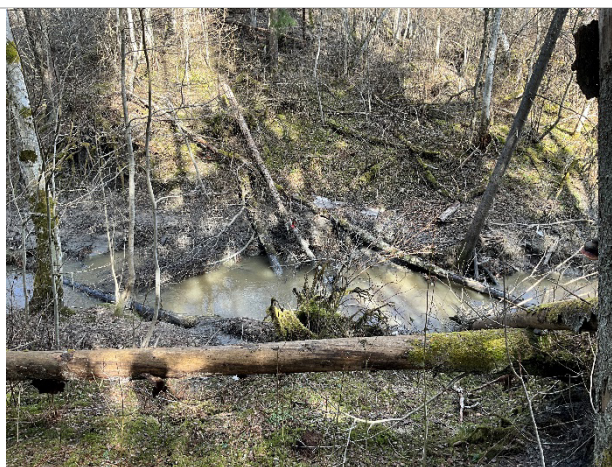
*Bilde 36: Samme sideravine litt nedstrøms (ikke plastret). Sig i skråningen, litt erosjon.*
