# Kjølberget vindkraftverk

## Fotodokumentasjon anlegg i drift

Dokumentdato: 4.07.2022

Dette dokumentet er utarbeidet etter krav fra NVE og er en del av sluttdokumentasjon for Kjølberget vindkraftverk som dokumenterer at anlegget er bygget i tråd med konsesjon, godkjente planer og vedtak.

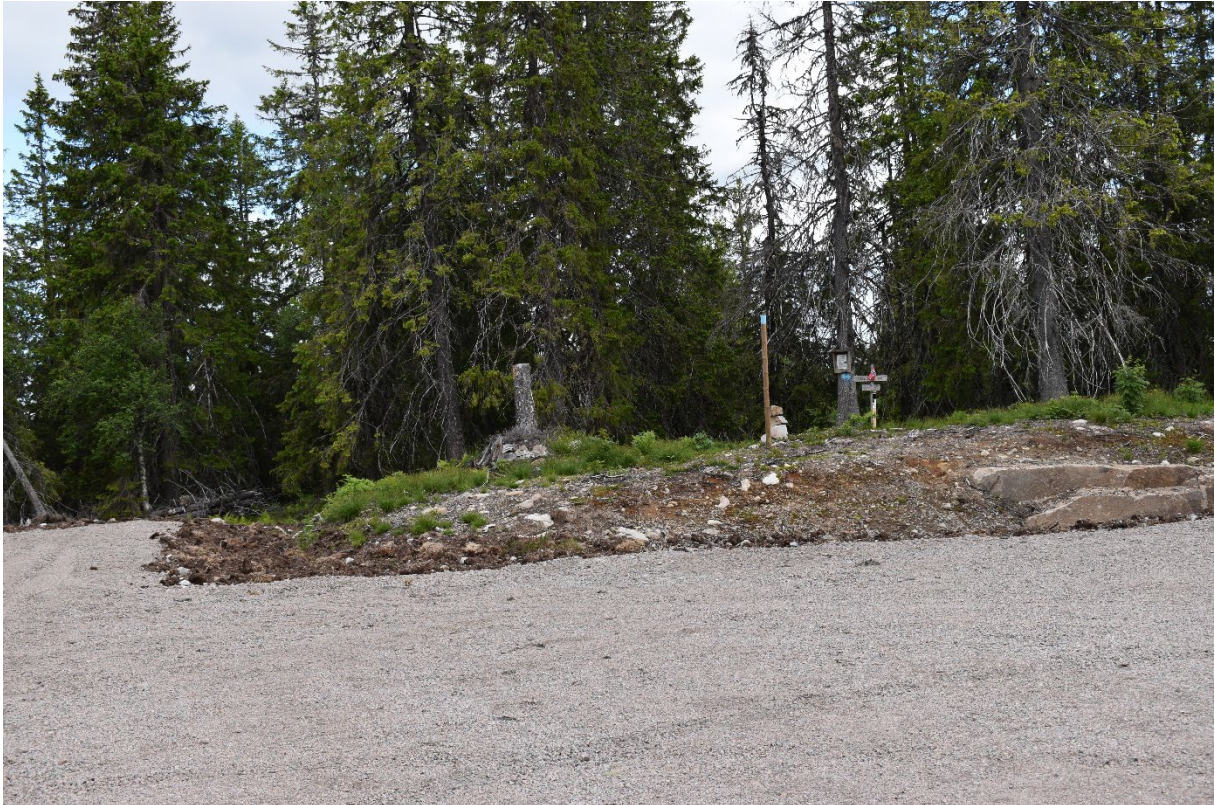
*Figur 10. T2, turbinpunkt nordside, med merking av Finnskogleden.*

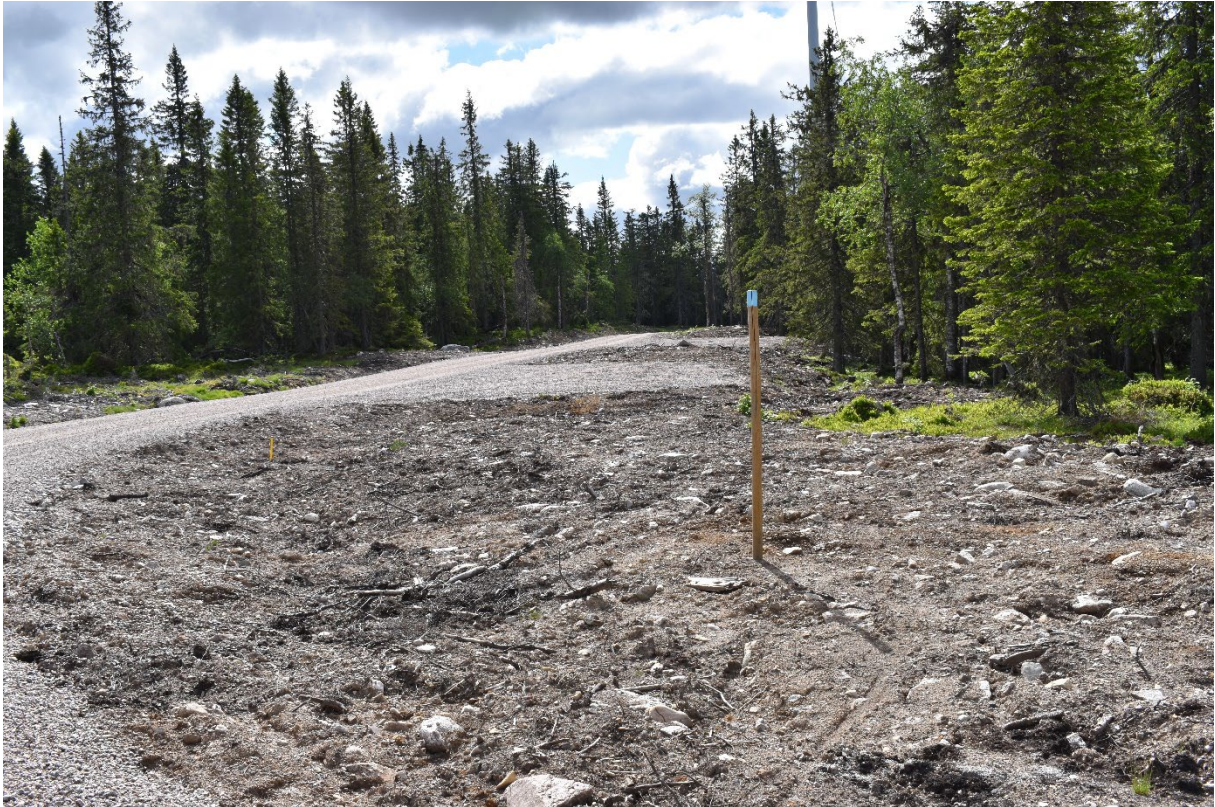
*Figur 12. T2 hjelpekranplasser og merking for Finnskogleden.*

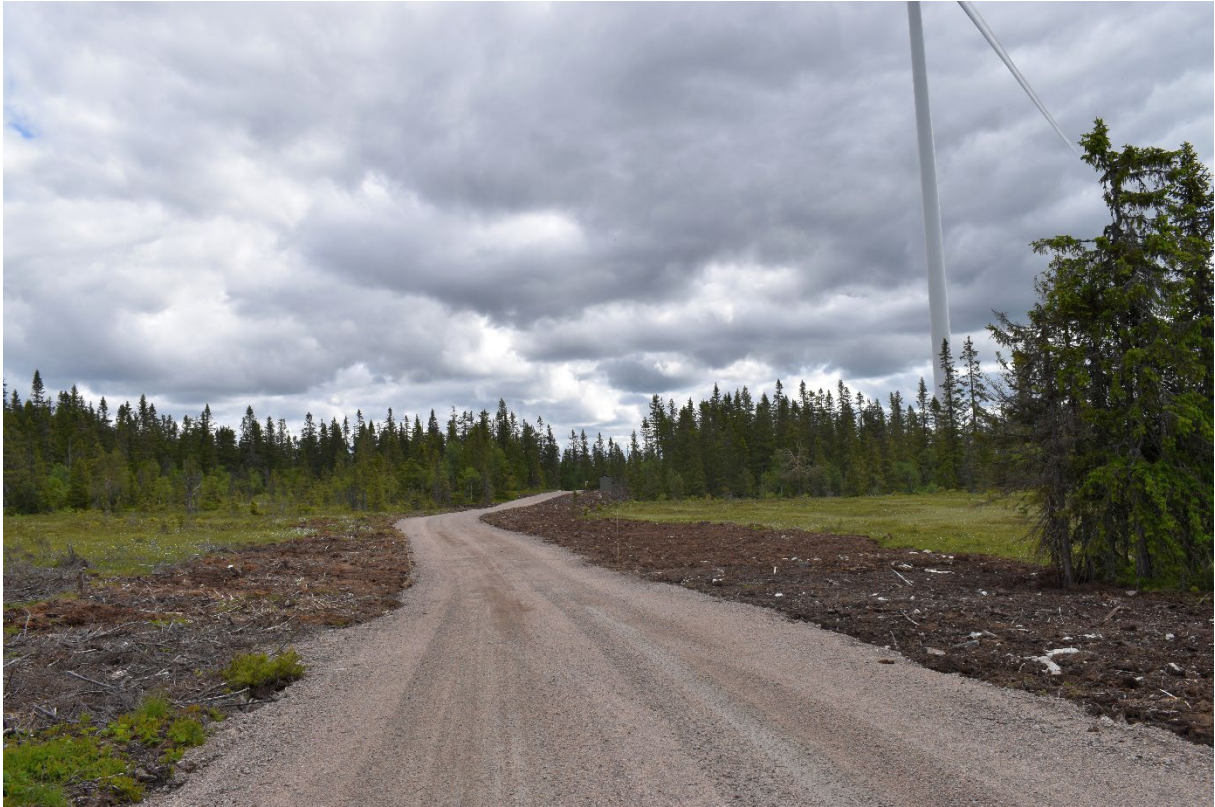
*Figur 31. Vegparti mellom T5 og T6. Myrkryssing. Samme myrkryssing som under, sett mot øst.*

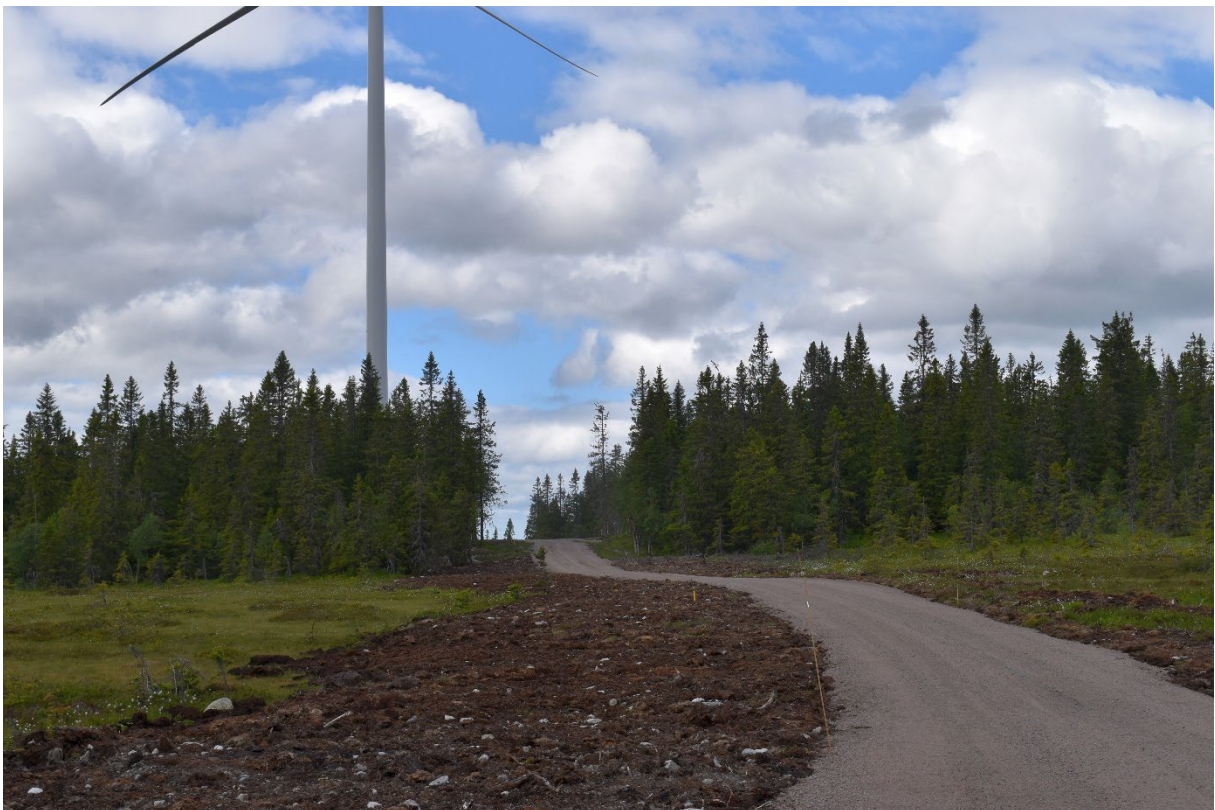
*Figur 32. Vegparti mellom T5 og T6. Samme myrkryssing som over, sett mot vest.*

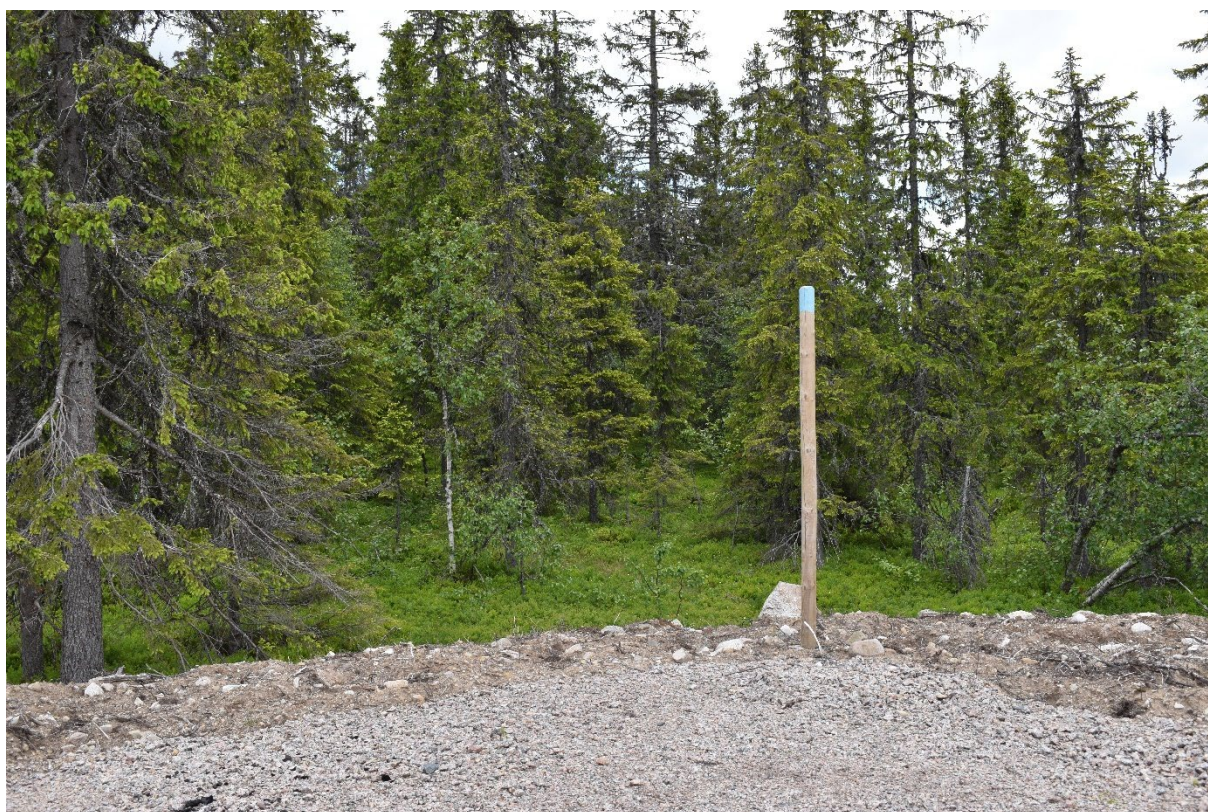
*Figur 38. Merking Finnskogleden ved T6.*

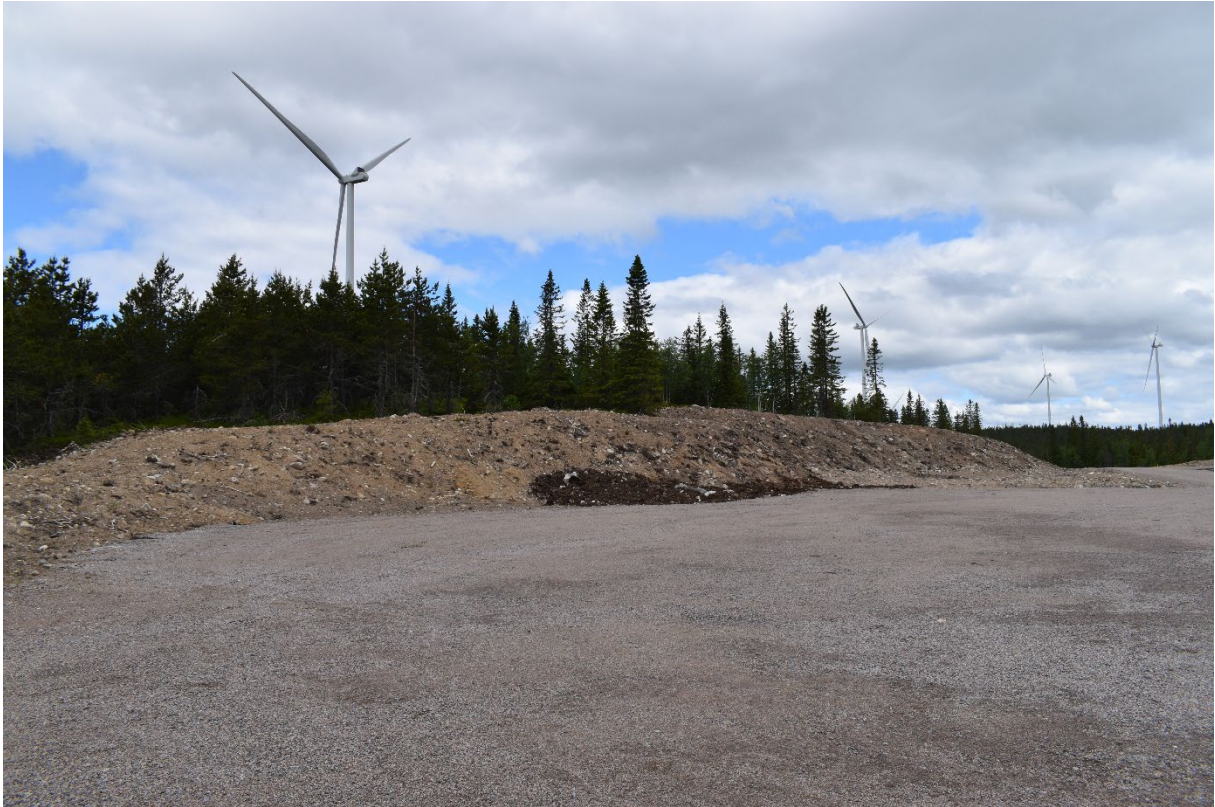
*Figur 45. T8, turbinpunkt mot nord med område for masseuttak.*

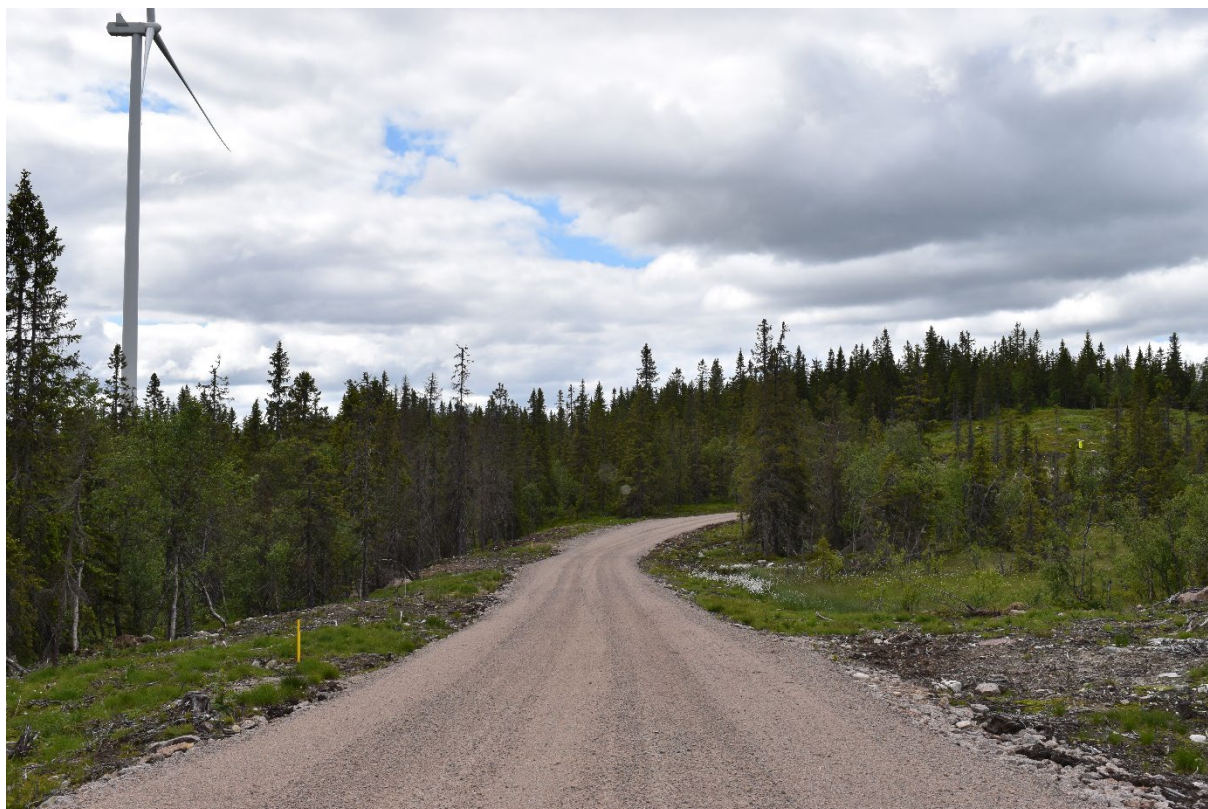
*Figur 47. Vegparti fra T9 mot T7 og T8.*

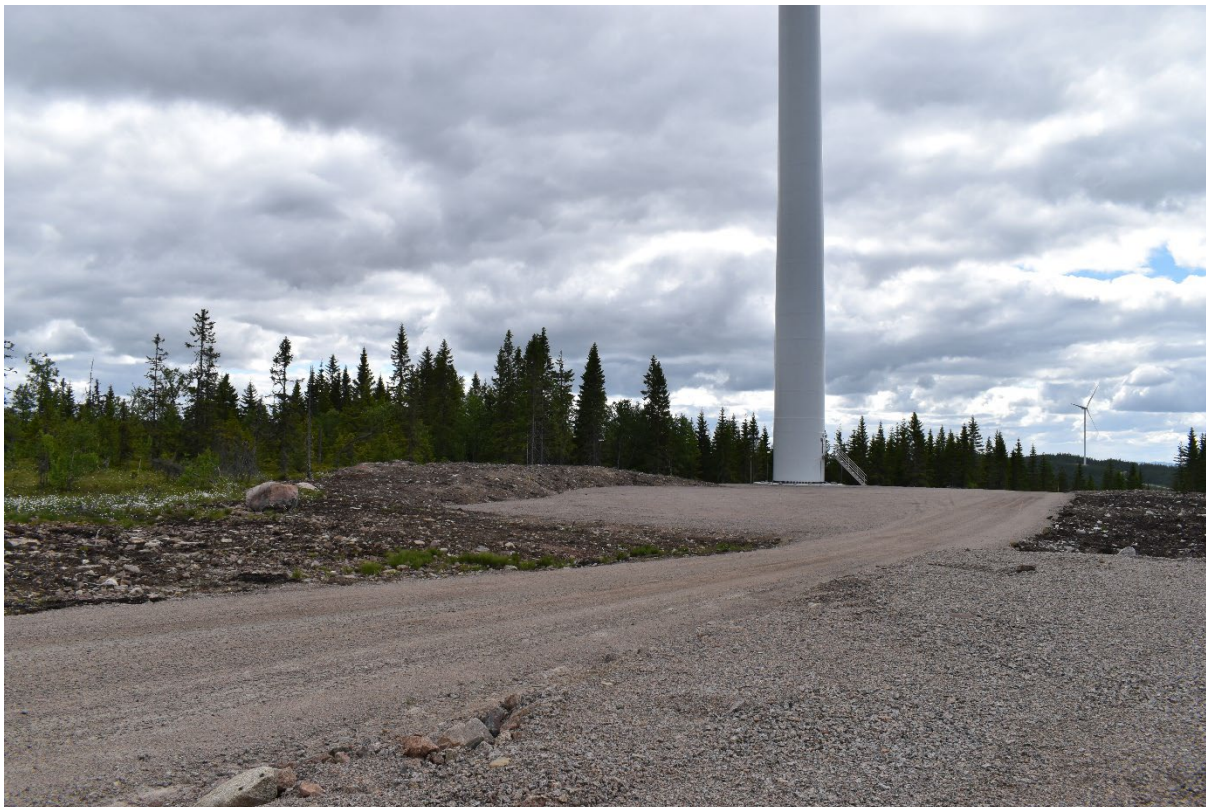
*Figur 49. T9, turbinpunkt mot sør-øst.*

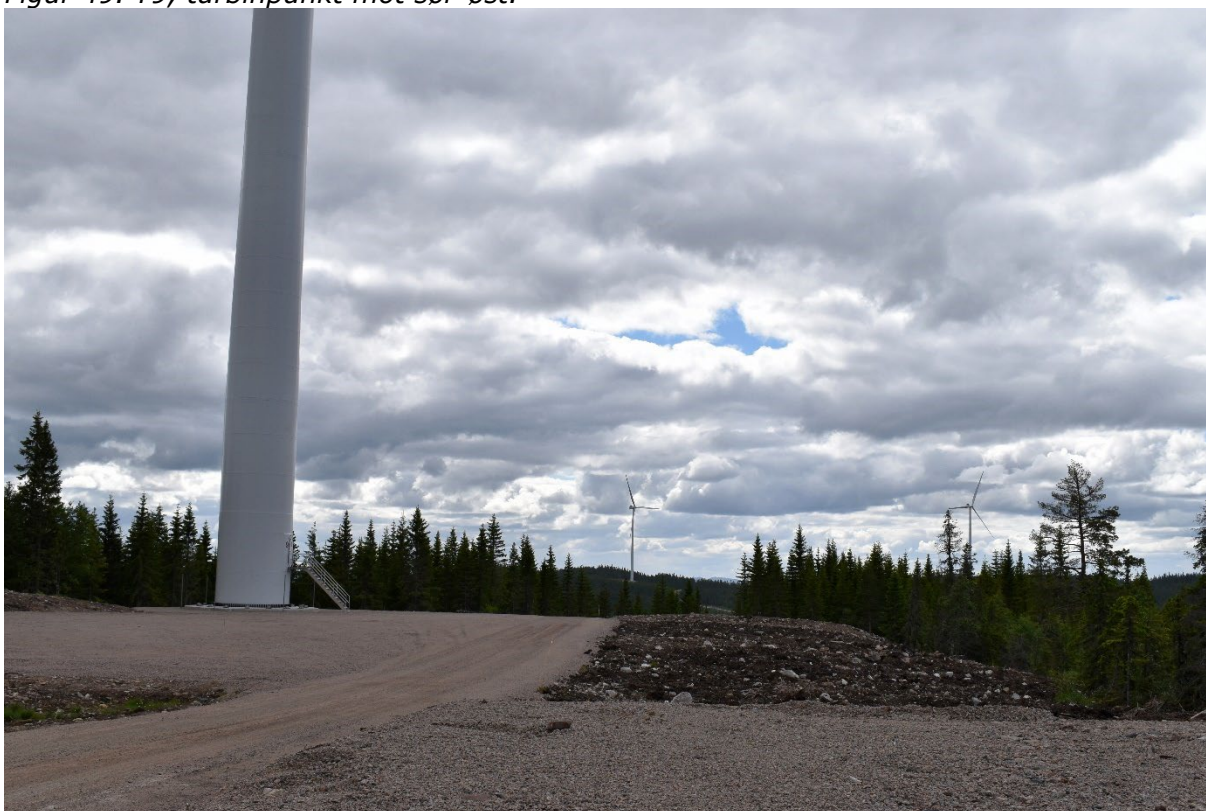
*Figur 50. T9, turbinpunkt vestside.*

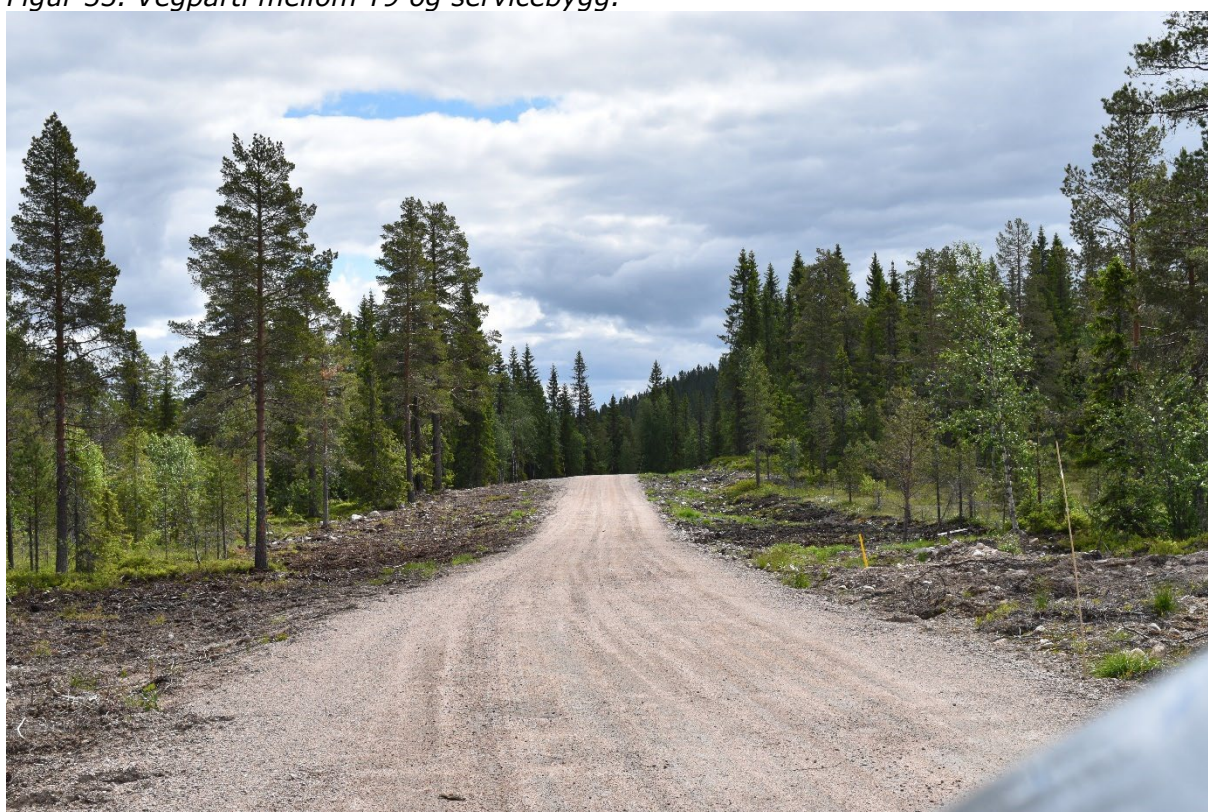
*Figur 56. Vegparti mellom servicebygg og massetak.*

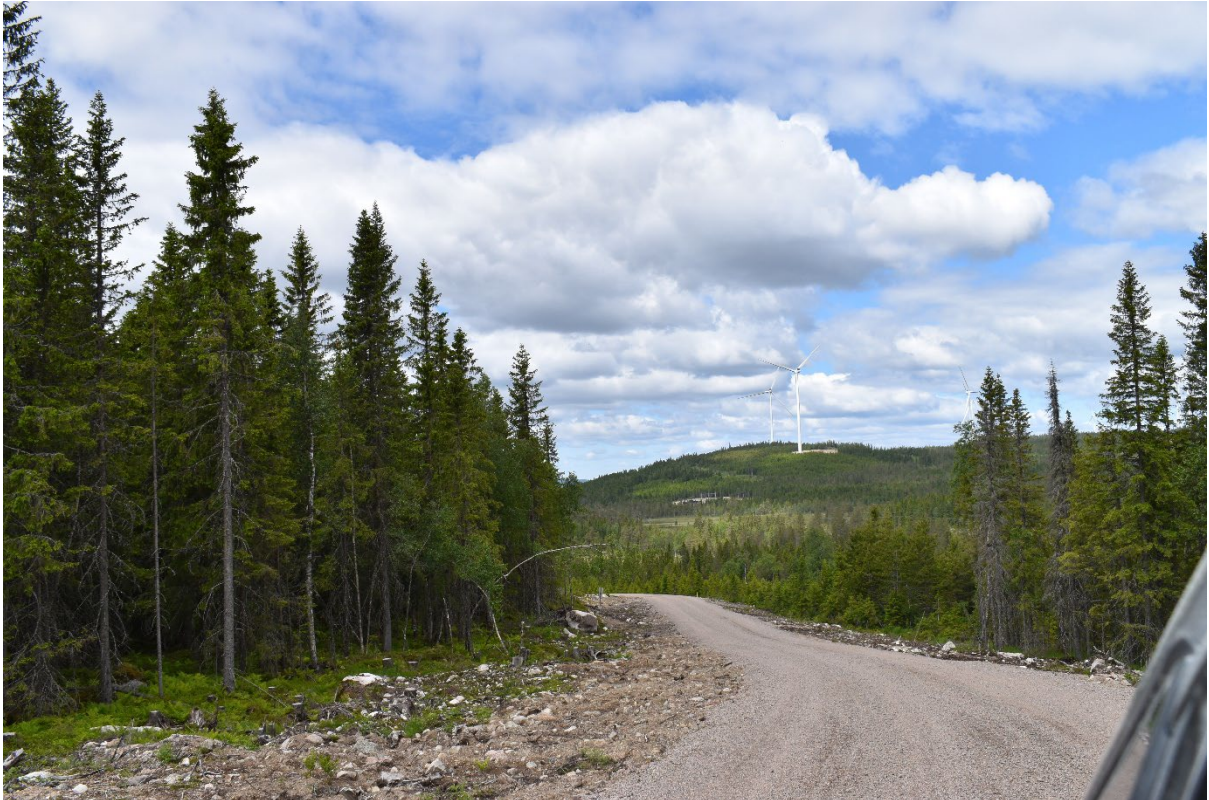
*Figur 57. Vegparti mellom T10 og massetak.*

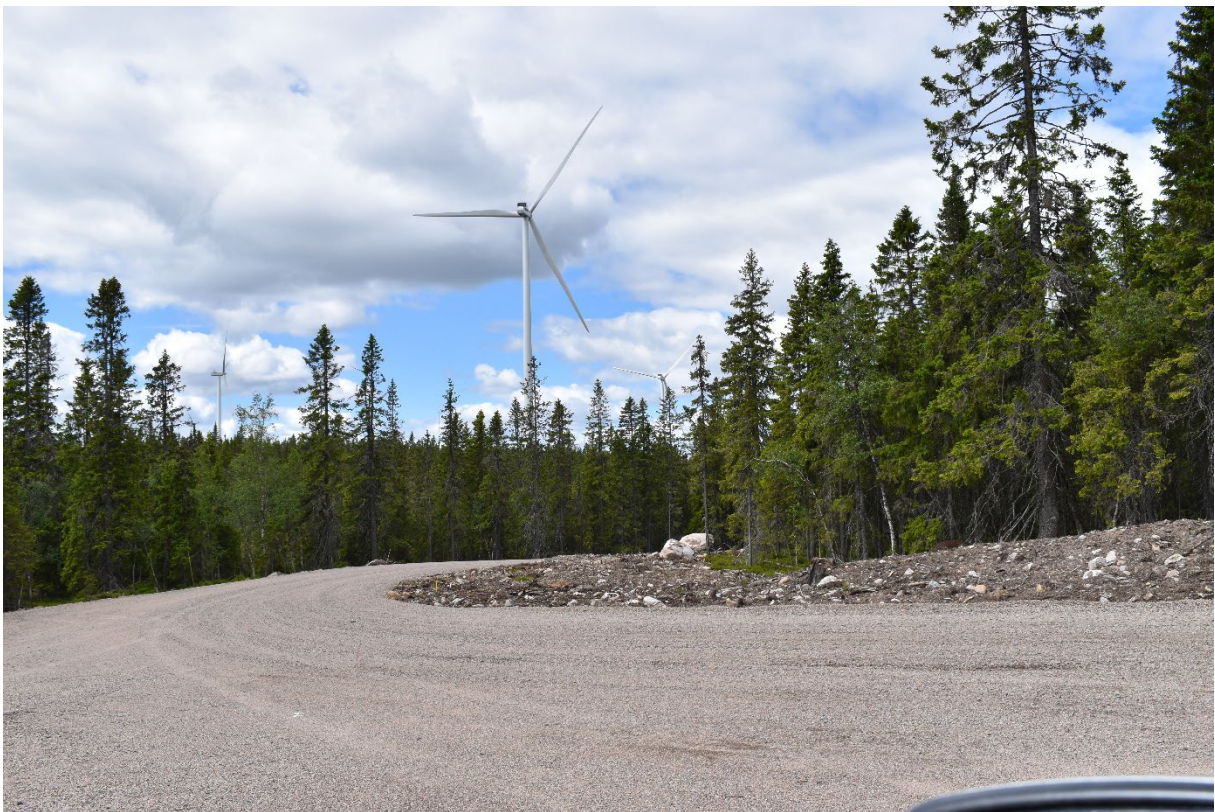
*Figur 60. Vegparti mellom T10 og massetak.*

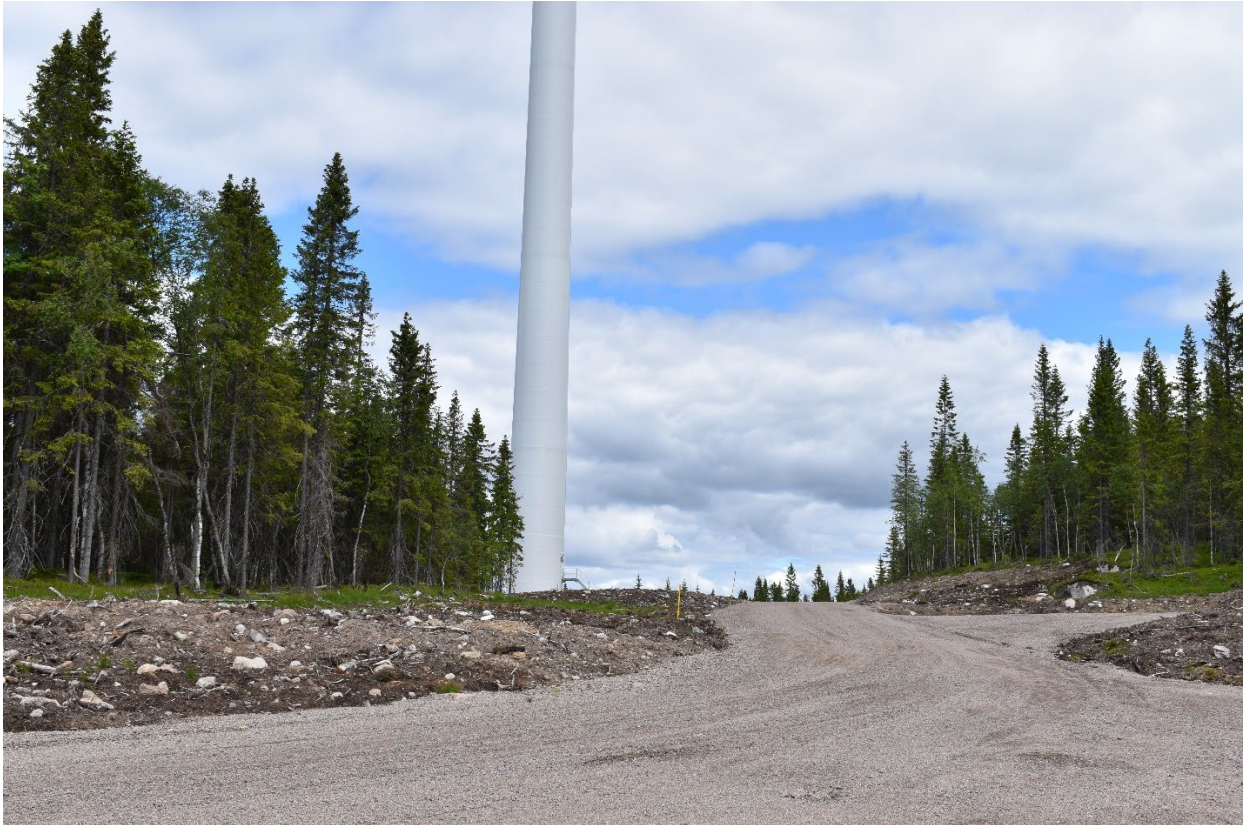
*Figur 61. T10, Vegparti inn mot turbinpunkt og hjelpekranplasser til høyre.*

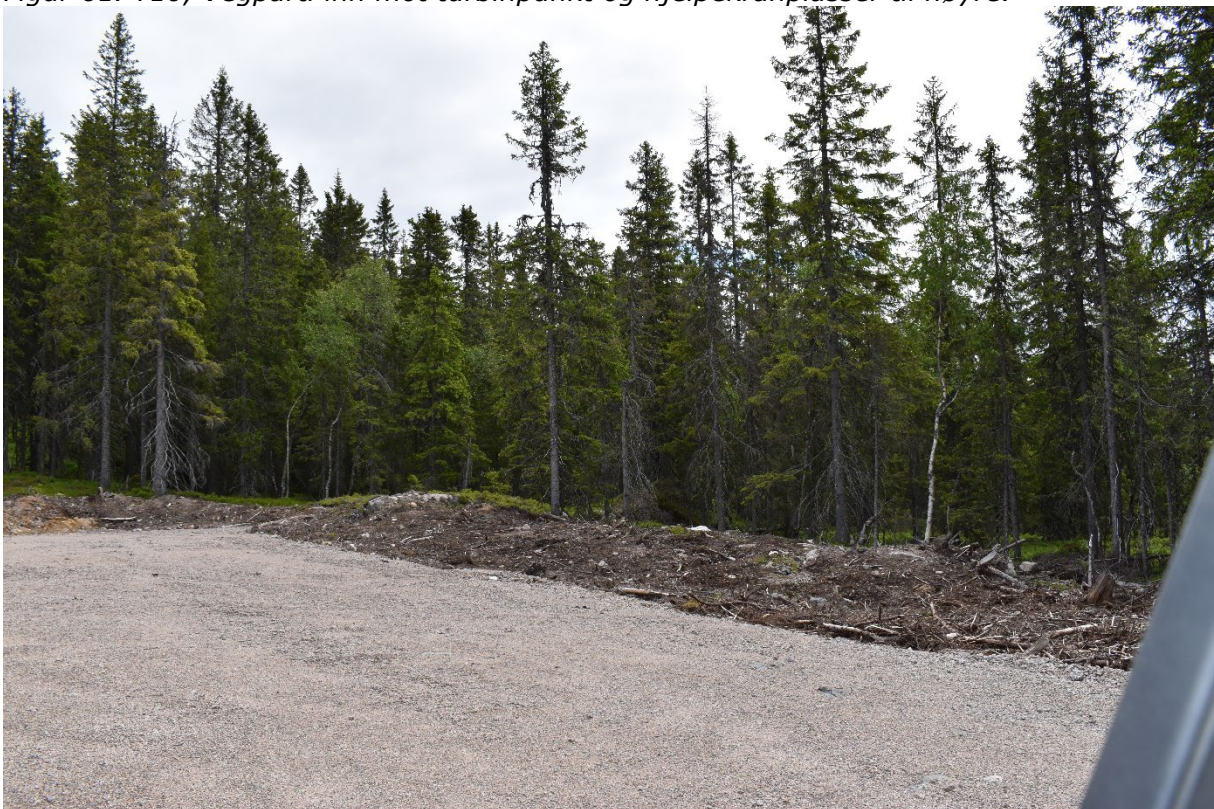
*Figur 62. T10, hjelpekranplass.*

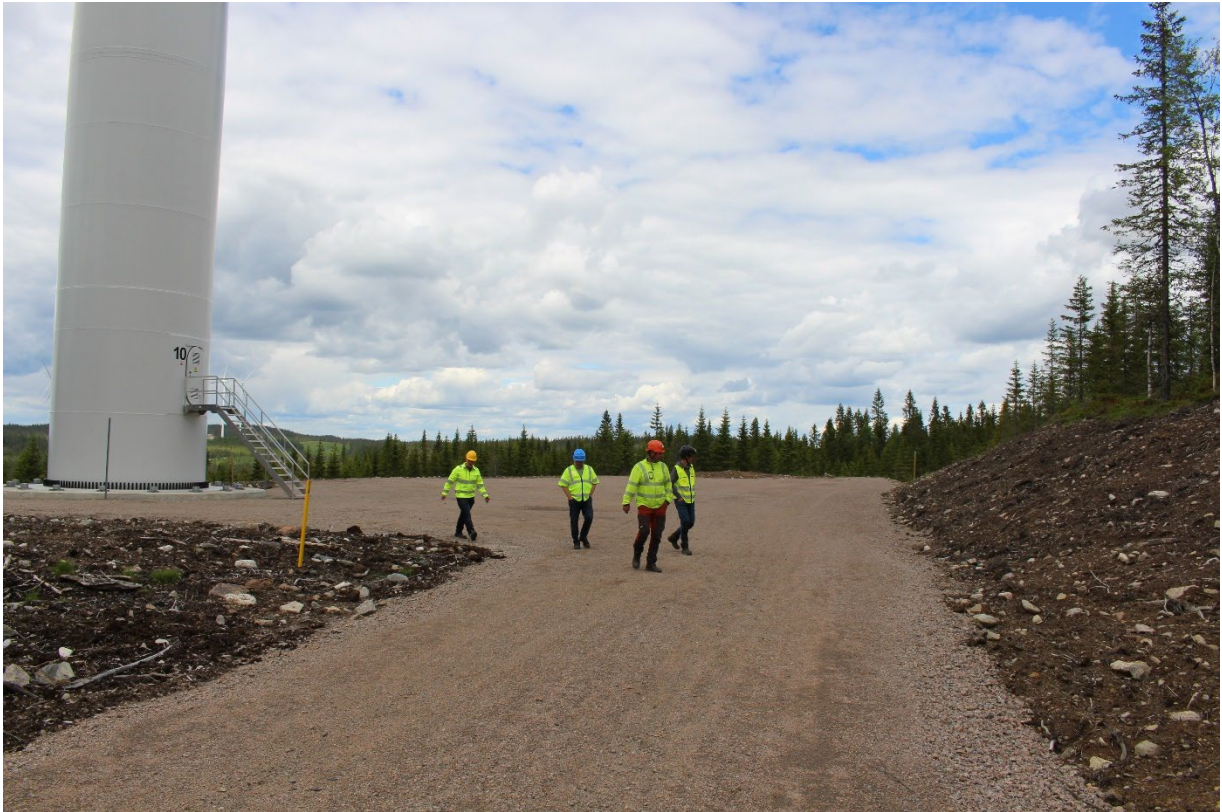
Figur 63. T10, turbinpunkt.

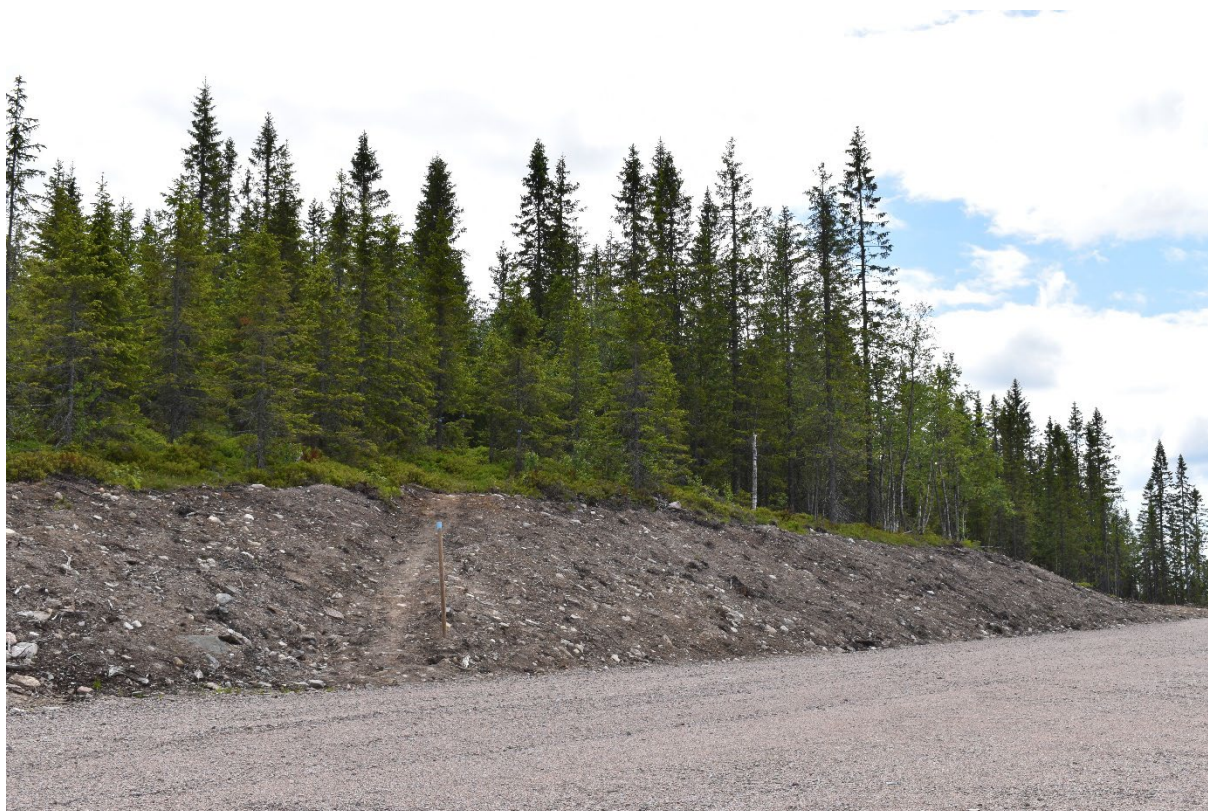
*Figur 65. T10, tilrettelagt trase for Finnskogleden i skråning ved turbinpunkt.*

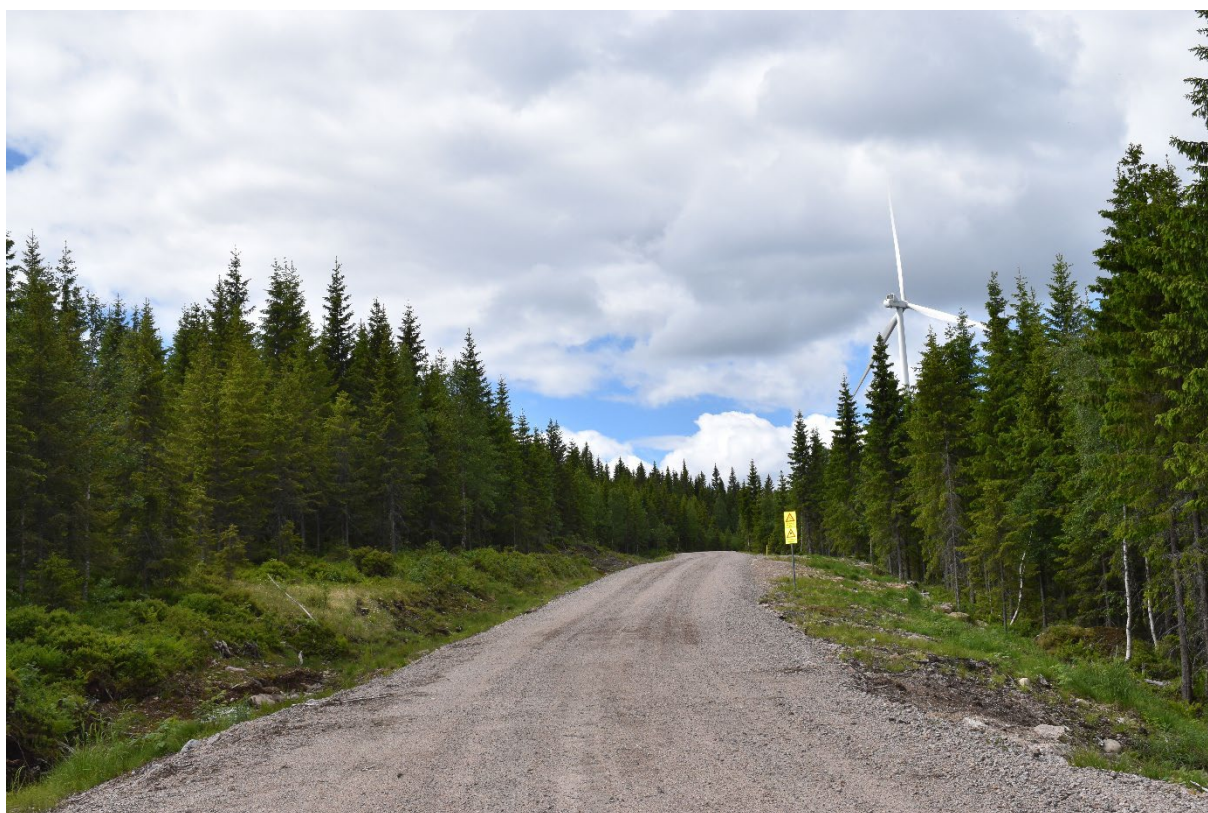
*Figur 66. Vegparti mellom T11 og massetak.*

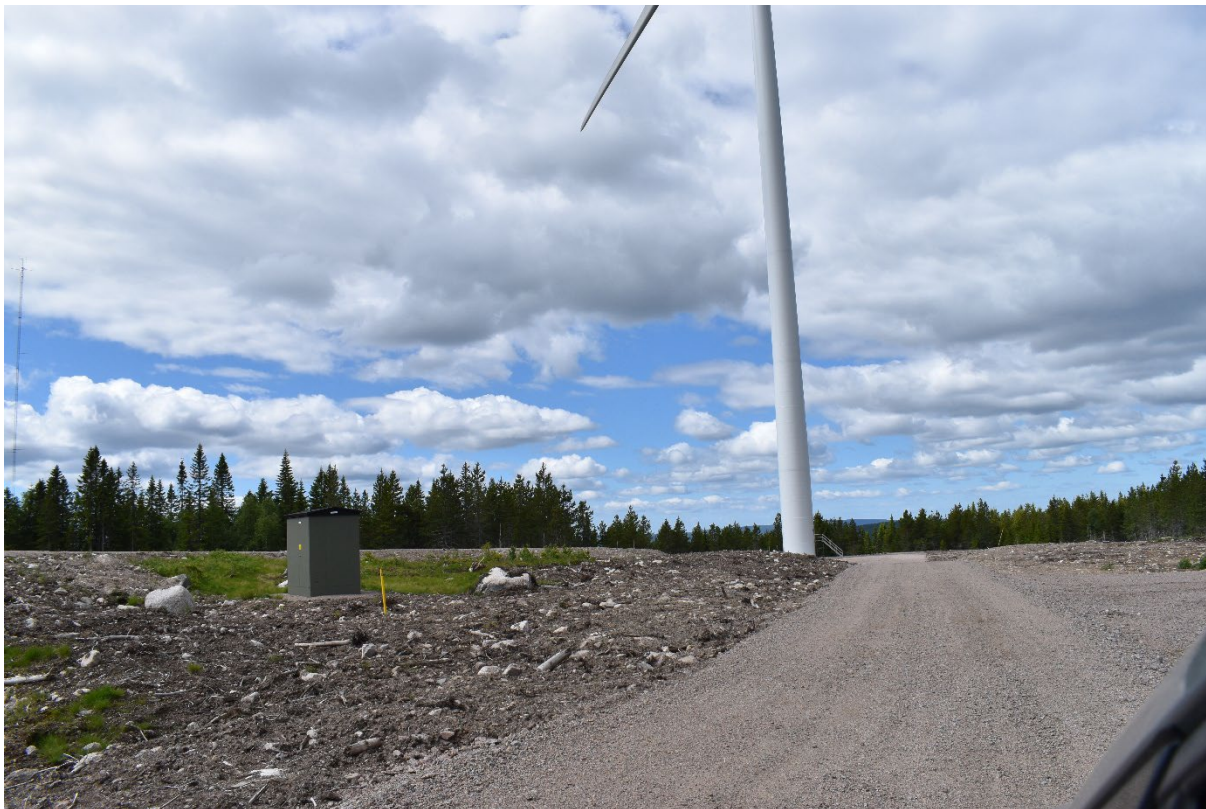
Figur 67. T11, vegparti inn mot turbinpunkt med koblingskiosk.

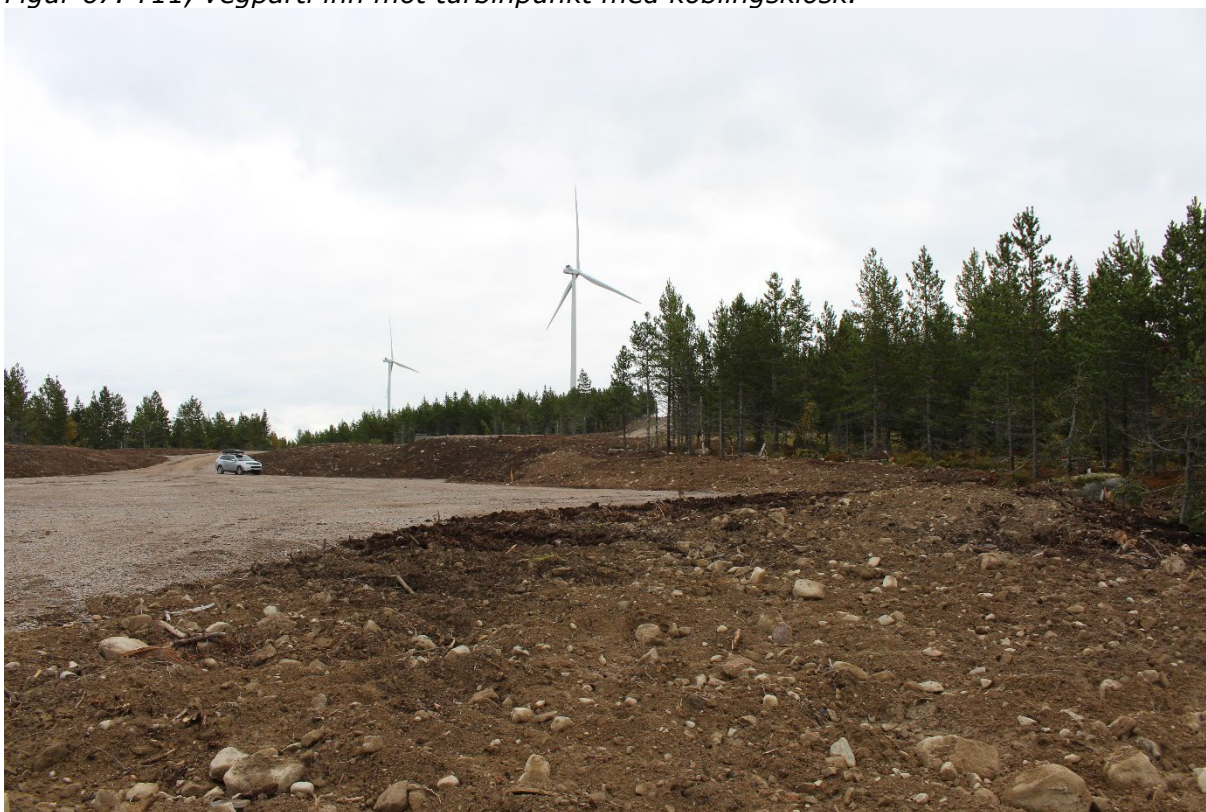
Figur 68. T11, turbinpunkt hovedkranplass mot øst

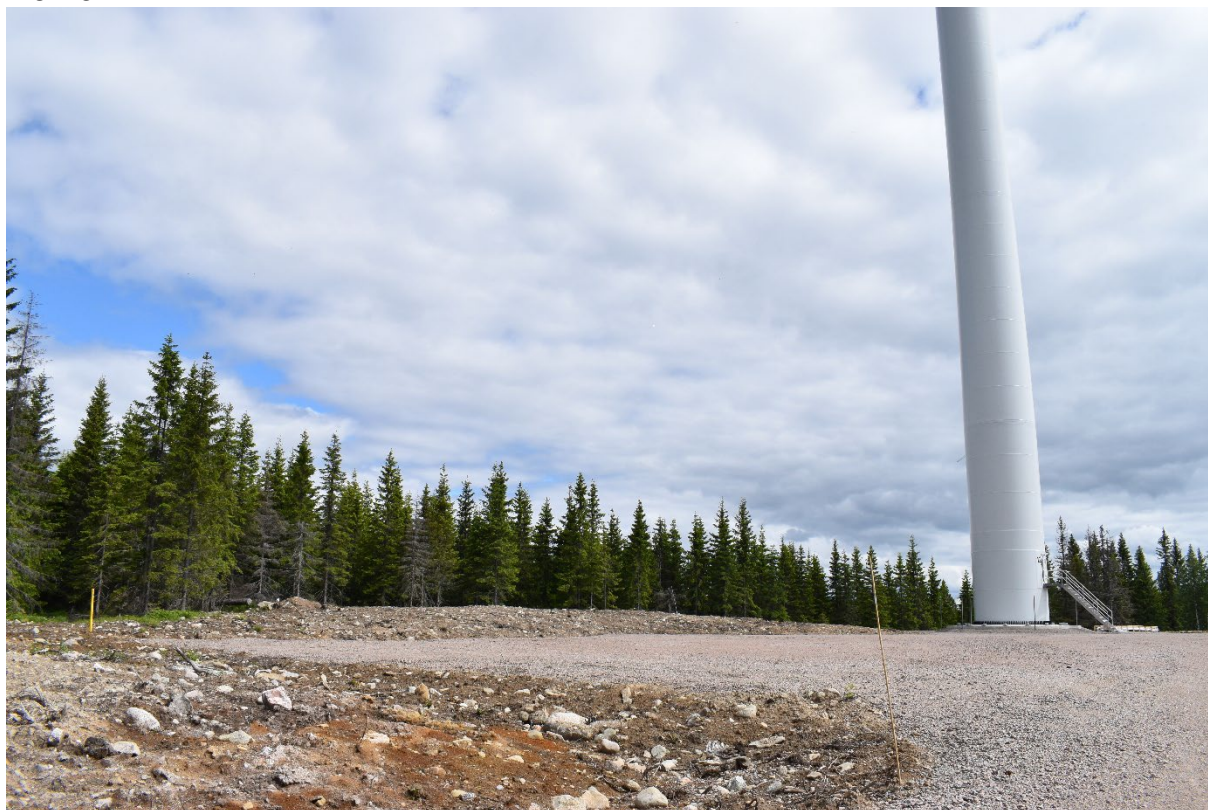
*Figur 70. T12, turbinpunkt mot nord.*

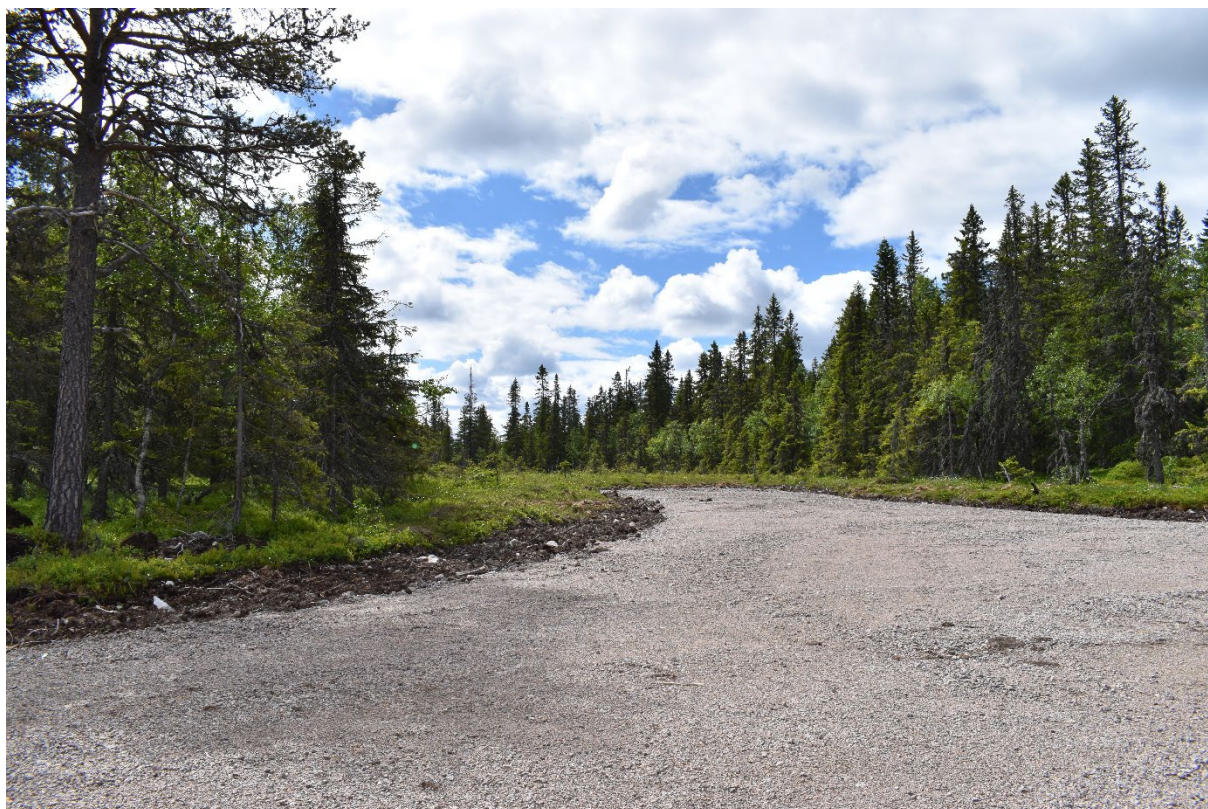
Figur 71. T12, hjelpekranplass.

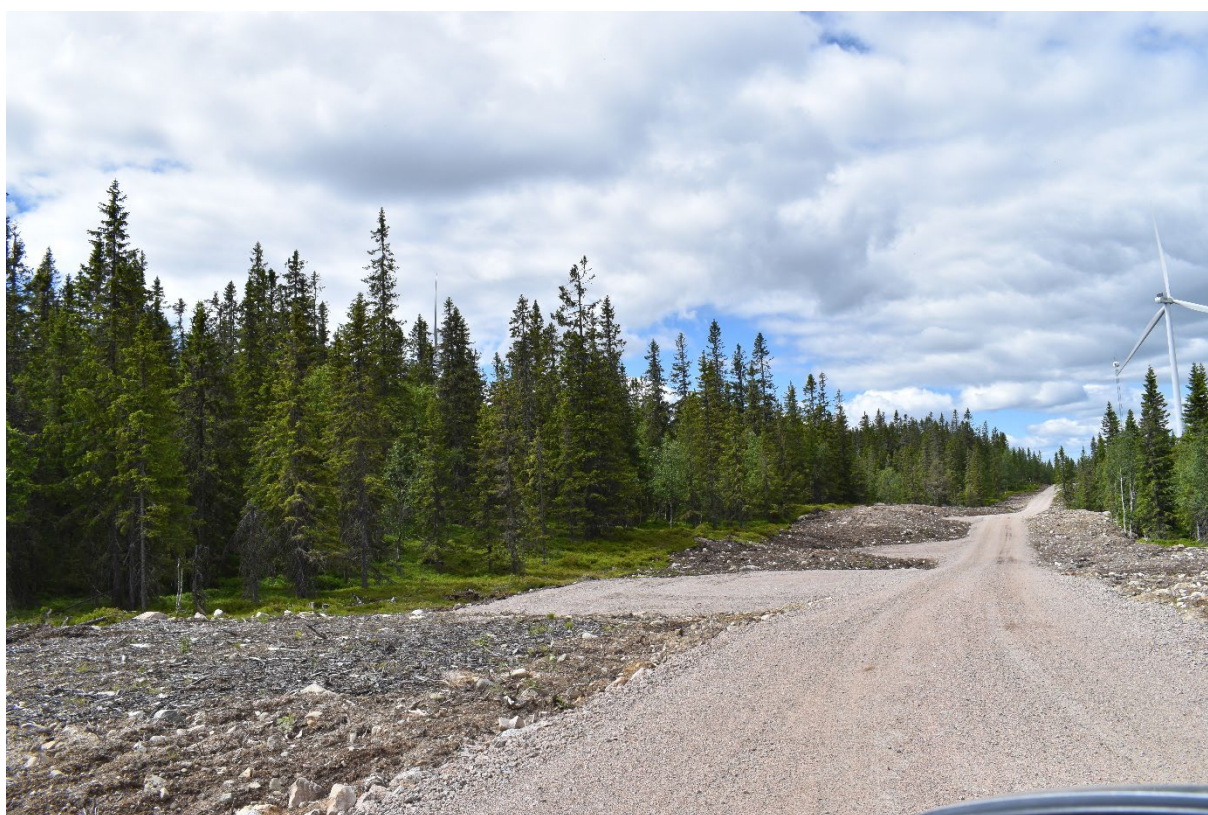
Figur 72. T12, veg ut fra turbinpunkt med hjelpekranplasser.

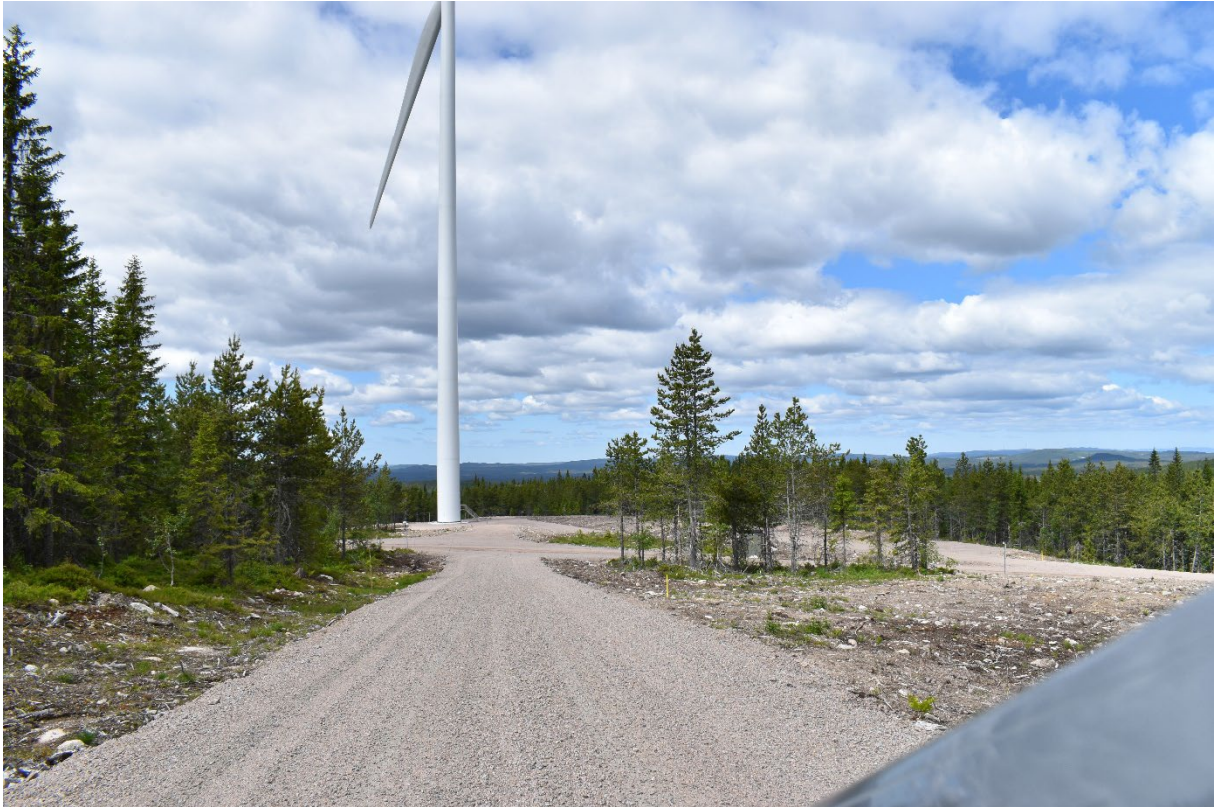
*Figur 73. Vegparti mellom T11 (avbildet) og T12.*
