# Kjølberget vindkraftverk

## Fotodokumentasjon anlegg i drift

Dokumentdato: 4.07.2022

Dette dokumentet er utarbeidet etter krav fra NVE og er en del av sluttdokumentasjon for Kjølberget vindkraftverk som dokumenterer at anlegget er bygget i tråd med konsesjon, godkjente planer og vedtak.

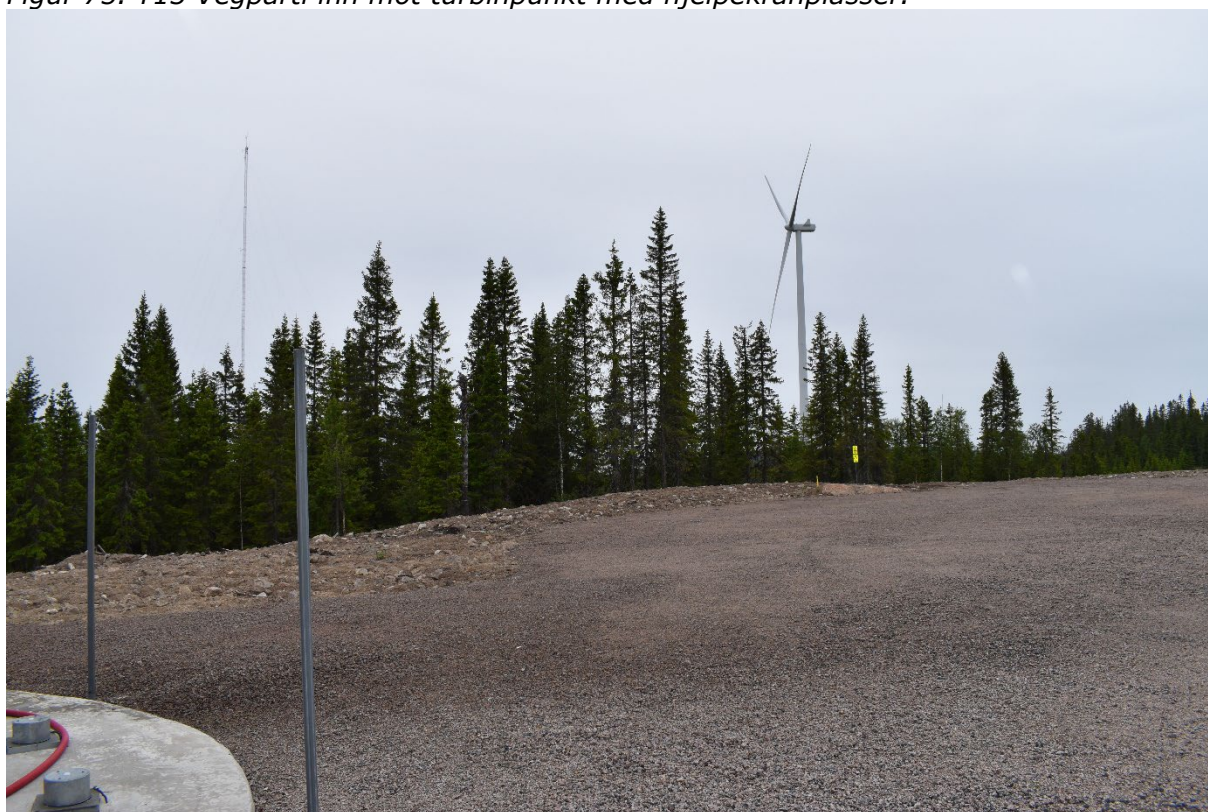
*Figur 76. T13, turbinpunkt mot vest.*

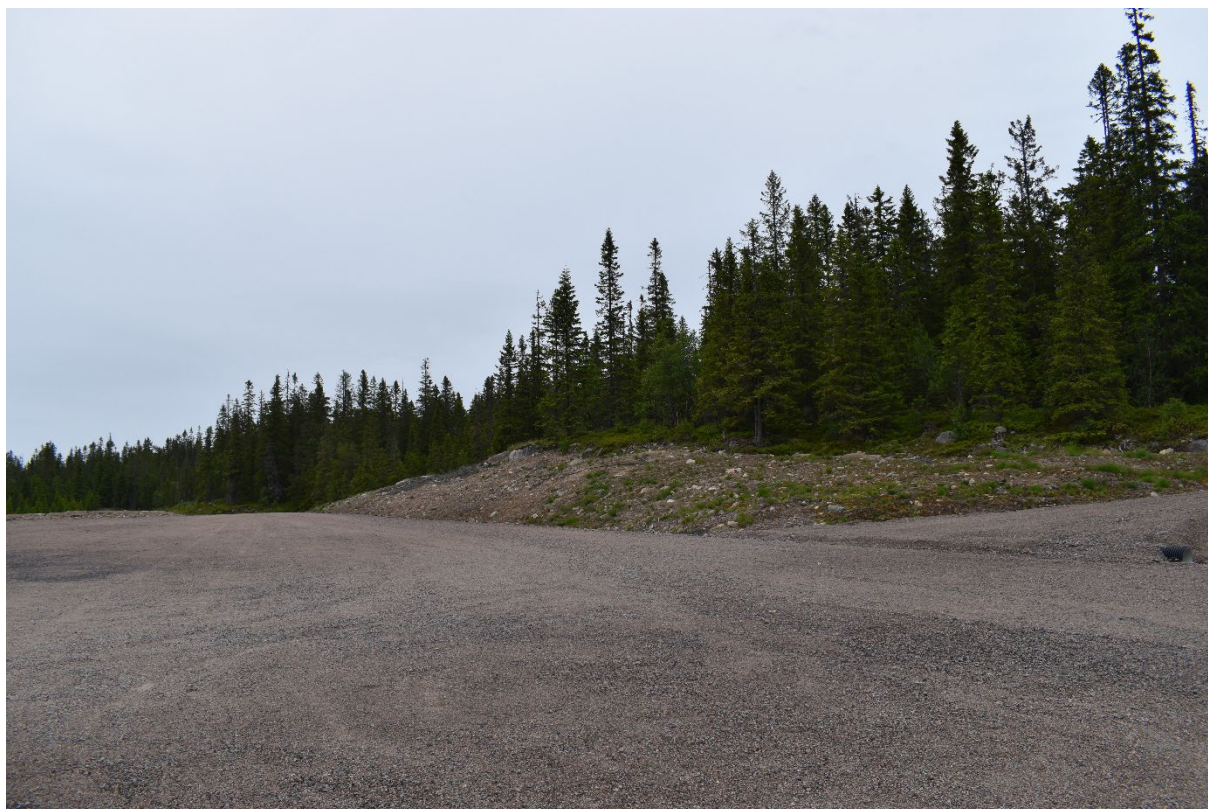
*Figur 77. T13, turbinpunkt mot øst.*
